Janakkalan kunnan esteettömyys selvitys

Ammattikorkeakoulun opinnäytetyö

Tekijä	Olli Tamminen	Vuosi 2013
Työn nimi	Janakkalan kunnan esteettömyys selvitys

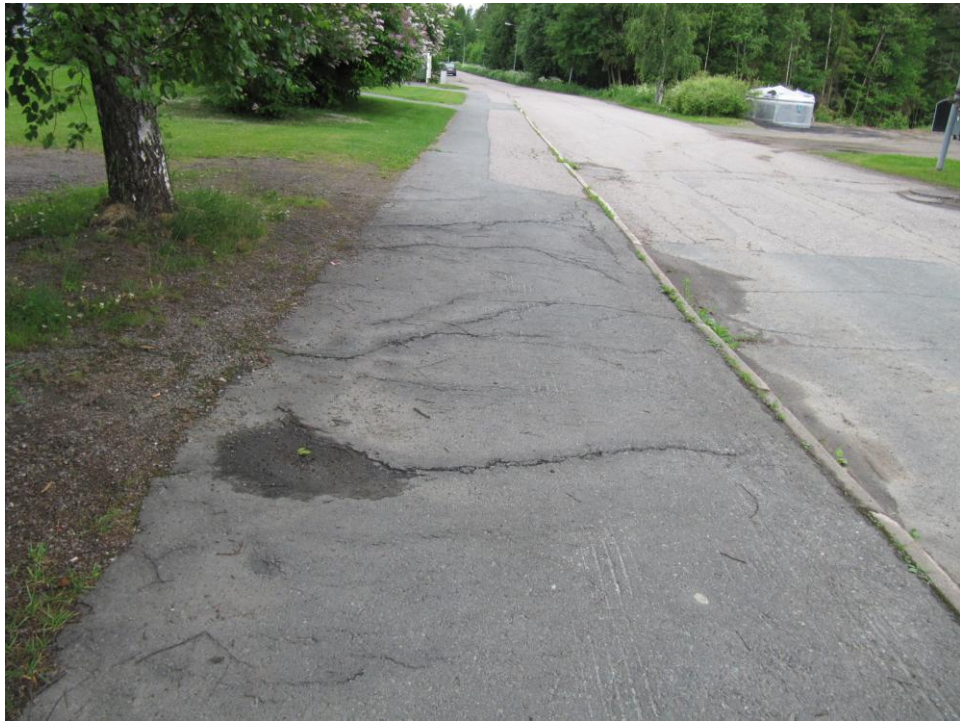
Yleisin ongelma kulkuväylillä on päällysteiden huono kunto. Turengin ja Tervakosken taajamien liikenneväylät on rakennettu vuosikymmeniä sitten. Väylien kunto vaatii säännöllistä kunnossapitoa. Osa väylistä on jäänyt pitkäksi aikaa vaille kunnostusta. Keväisin väylät kärsivät routavaurioista, jotka rasittavat jo ennestään huonokuntoisia väyliä. Epätasaiset kulkuväylät haittaavat erityisesti pyörätuolilla liikkuja, mutta myös kepin kanssa kulkevia näkövammaisia, koska kepin pää ei pääse liukumaan pinta pitkin. Käyttäjäkyselyssä ja maastokäynnillä esille nousi muun muassa Tervakosken Kivimiehentie (kuva 1), joka on koko matkaltaan huonossa kunnossa.

Kuva 1. Kivimiehentie Tervakoskella

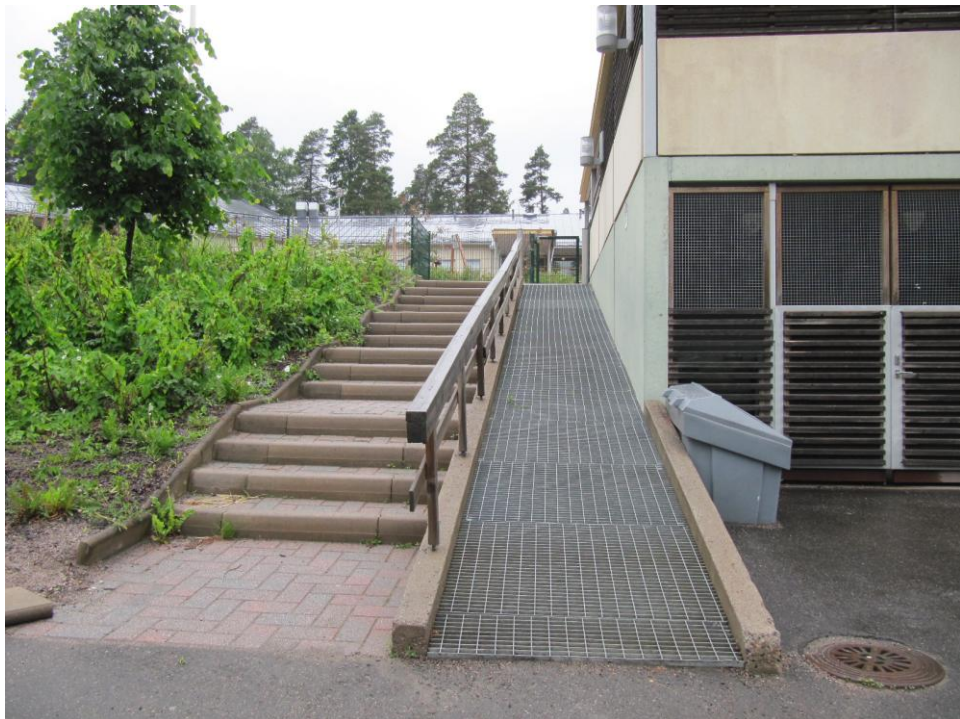
Suuret tasoerot kulkuväylillä ovat haasteellisia, koska luiska tai portaat saattavat tällöin muodostua liian jyrkiksi tai kohtuuttoman pitkiä. Kettukallion päiväkotitervakoskella (kuva 2) on haasteellinen, koska se sijaitsee mäen päällä. Väylän kulku on järjestetty portaiden ja luiskan avulla. Korkean tasoeron vuoksi luiska on pitkä ja jyrkkä ja tämän vuoksi vaikeakulkuinen. Lisäksi portaiden ja luiskan molemmin puolin tulisi olla käsijohteet.

Kuva 2. Kettukallion päiväkotit Tervakoskella

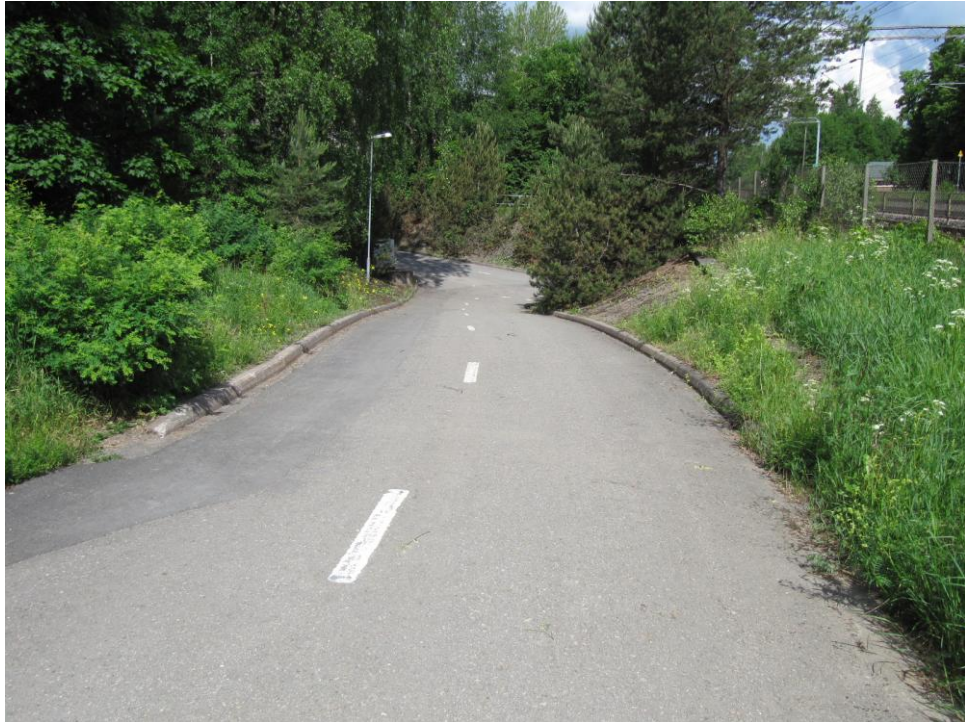
Kulkuväylien kaltevuusongelmia havaittiin esimerkiksi Turengissa rautatieaseman alikulun yhteydessä. Alikulun kulkuväylät ovat jyrkät ja vaativat suuria käsivoimia pyörätuolin käyttäjältä. Alikulku koettiin käyttäjäkyselyssä vaaralliseksi alamäen suurien nopeuksien ja risteyskohtien huonojen näkemien vuoksi. Kuvassa 3, kulkuväylän viereinen pensas vaikeuttaa näkemää ja peittää risteyksessä olevan kolmion. Asiantuntijahaastatte-

lussa todettiin myös, että alikulun koneellinen talvikunnossapito on haastavaa sen ahtauden vuoksi.

Kuva 3. Rautatieaseman viereinen alikulku Turengissa

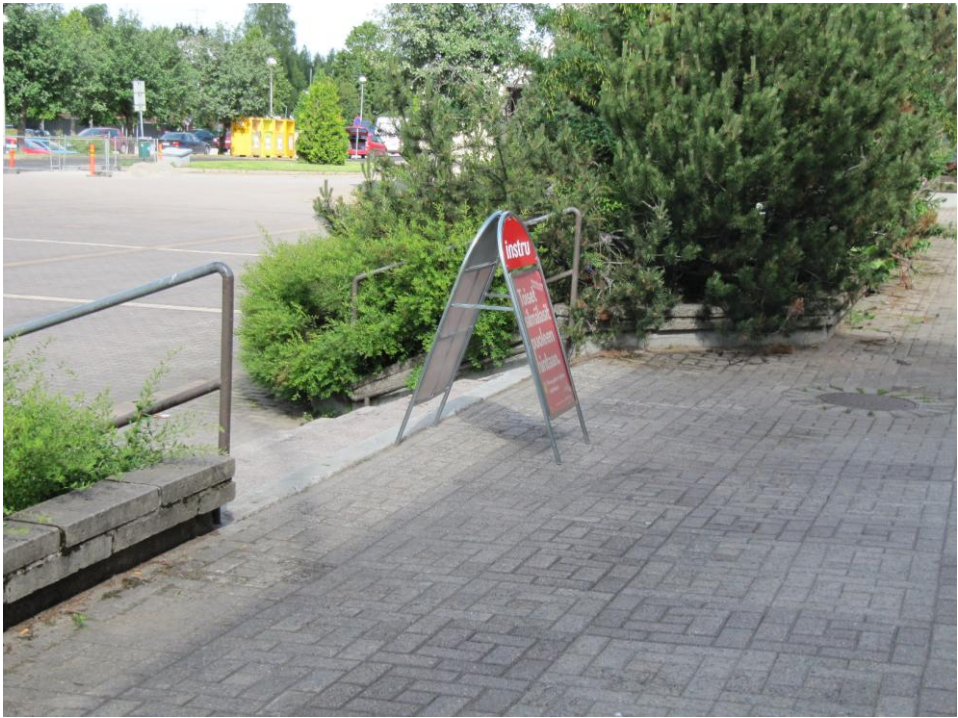
Liikuteltavia esteitä on paljon ja niiden hallinta on vaikeaa. Liikkeen käyttävät usein mainostelineitä, jotka väärin sijoitettuna aiheuttavat törmäysvaaran näkövammaiselle henkilölle. Suurimmaksi osaksi mainostelineet on sijoitettu asianmukaisesti kulkuväylän reunalle, muutamia poikkeuksia lukuun ottamatta.

Kuva 4. Huonosti sijoitettu mainosteline Turengissa

Mainostelineiden oikeasta asettamistavasta on hyvä tiedottaa alueen liikkeitä. Mainostelineiden sijoittamisperiaatteista tulee mainita myös kunnan uudessa rakennusjärjestyksessä. Mikäli huomauttaminen ja tiedottaminen ei muuta käytäntöä, on syytä miettiä valvonnan ja sanktioiden määrittämistä.

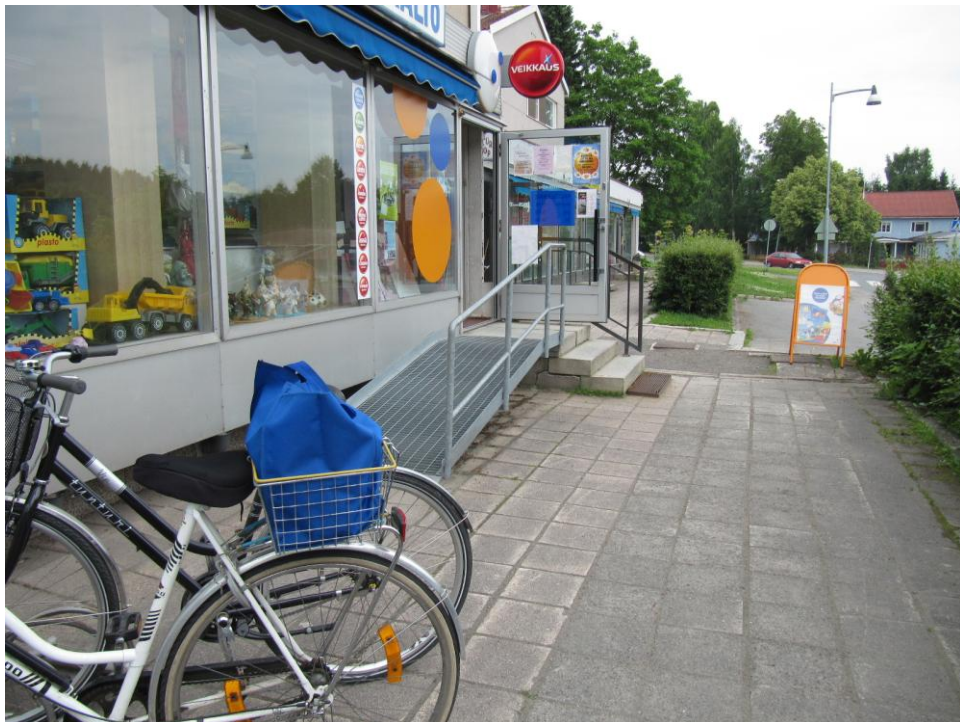
Pysäköidyt polkupyörät ovat myös esteenä kulkuväylillä. Yksittäisiä pyörätelineitä on runsaasti taajamien liikekeskuksissa. Pyörätelineitä on sijoitettu sisäänkäyntien viereen, jolloin polkupyöriä levittäytyy sisäänkäynnin läheisyyteen kaventaen kulkutilaa sisäänkäynnin edustalla. Telineen paikka määrittelee polkupyörien sijoittamista.

Kuva 5. Polkupyöräteline on sijoitettu luiskan viereen Tervakoskella

Polkupyörätelineiden määrää ja sijoittamista on syytä miettiä, sillä ne määrittävät pitkälti minne polkupyöriä jätetään. Liikekeskustoissa tulee välttää liiallista pyörätelineiden käyttöä sisäänkäyntien edustalla. Pyörille tarkoitettujen paikkojen tulee olla kulkuväylän ulkopuolella, kulkuväylän pintamateriaalista poikkeavalla vyöhykkeellä. Tällaiset paikat on järjestetty Turengin torin alueella, mutta paikat ovat kasvillisuuden peitossa ja olivat kartoitushetkellä tyhjiä. Paikkojen kunnostaminen houkutteleviksi ja pyörätelineiden vähentäminen liikkeiden edustoilta selkeyttäisi tilannetta.

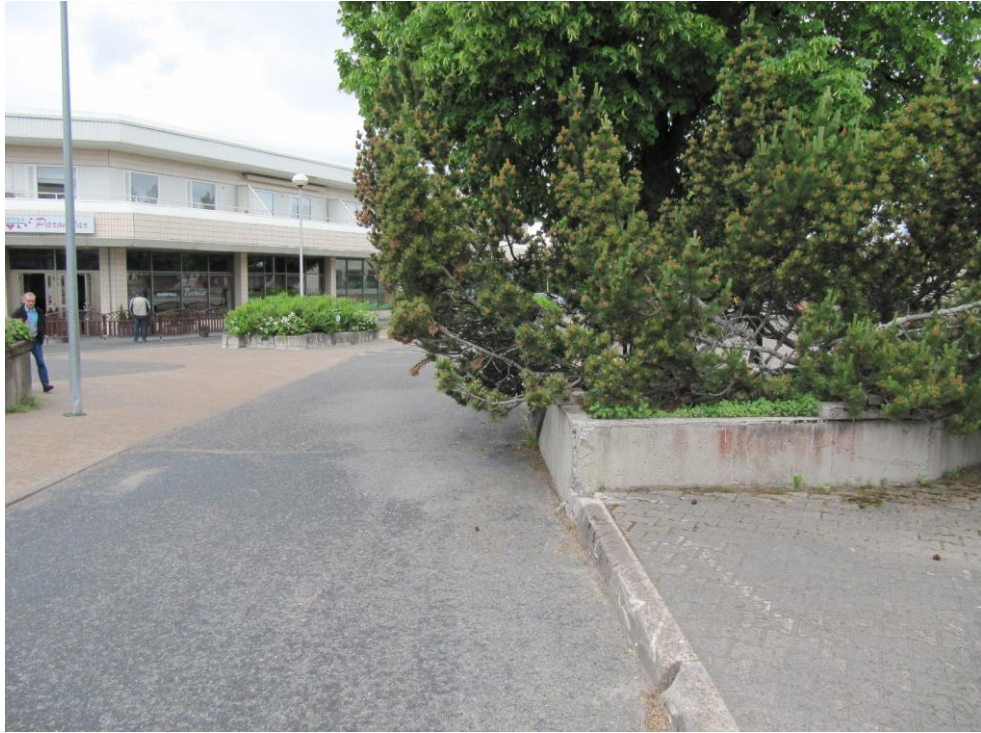
Kartoitusalueella muutamassa kohdassa hoitamaton kasvillisuus vaikeuttaa kulkua. Etenkin yläpuolelta tulevat puiden oksat ovat vaarallisia näkövammaiselle henkilölle, koska tämän tyyppistä estettä ei pystytä havaitsemaan valkoisen kepin avulla. Turengin torin alueella kasvillisuus on pääsyt rehevöitymään monin paikoin. Kasvillisuus ulottuu käsijohteiden, portaiden ja kulkuväylien puolelle, mikä vaikeuttaa kulkemista.

Kuva 6. Kulkuväylälle ulottuva kasvillisuus Turengin torialueella

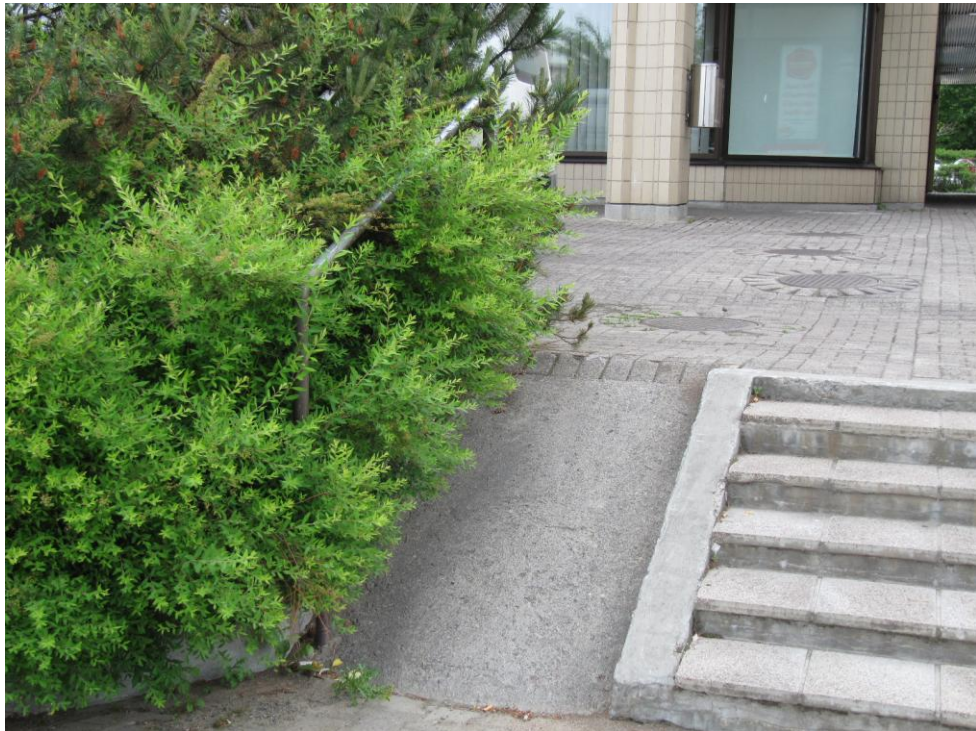
Hoitamaton kasvillisuus peittää paikoin liikennemerkkejä sekä aiheuttaa näkemäesteitä. Käyttäjäkyselyssä esille nousi Turengin keskustan liikenneympyrän läheisyyden kasvillisuus. Korkea kasvillisuus suojateiden vieressä aiheuttaa vaaran etenkin lapsille ja pyörätuolin käyttäjille, sillä he saattavat jäädä korkean kasvillisuuden taakse piiloon.

Kuva 7. Käsijohteen päälle ulottuva kasvillisuus haittaa kulkua Turengissa

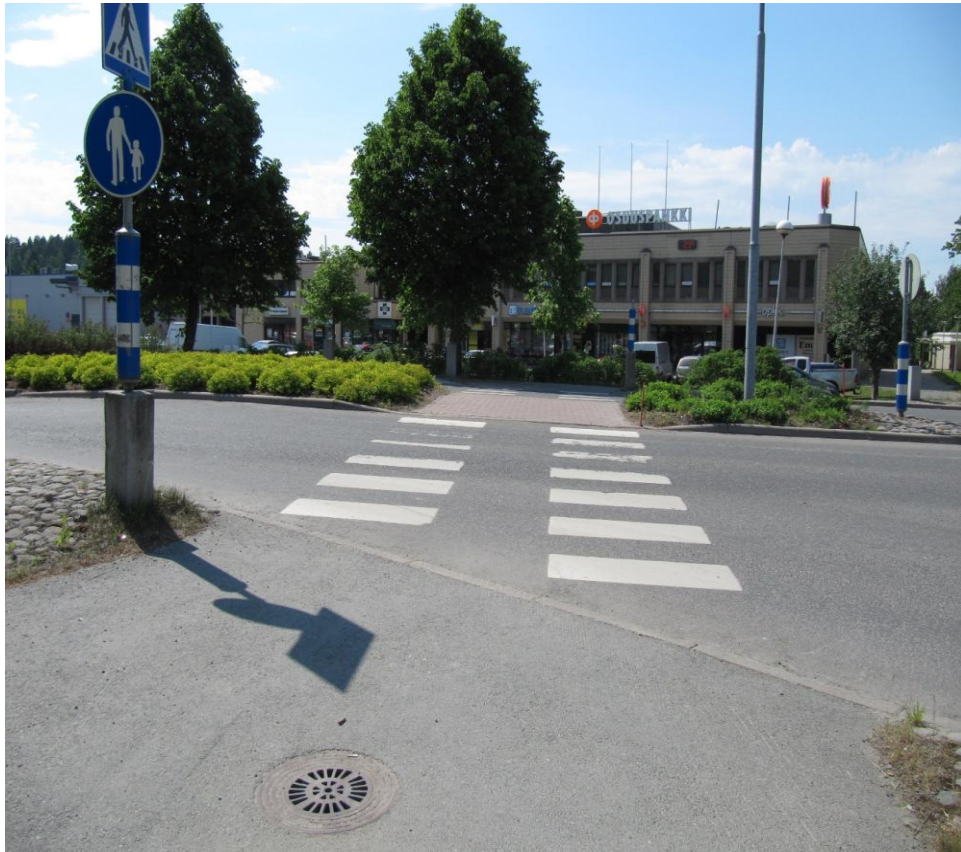
Kartoitetuista suojateistä puuttuvat yleisesti ottaen keskisaarekkeiden reunakivet, ainoastaan Turengissa Harvialantien ja Koulutien risteyksen suojateiden keskisaarekkeet ovat korotettuja.

Kuva 10. Harvialantien ja Koulutien risteys Turengissa.

Kuvan 10 suojatiessä reunakivet ovat molemmissa päädyissä ja keskisaarekkeessa. Reunakivet ovat kuitenkin liian matalat sekä toisen päädyn reunakivi ei ole kohtisuorassa kulkusuuntaan nähden. Liian matalat ja viistosti lähtevät reunakivet aiheuttavat vaikeuksia näkövammaiselle suojatien hahmottamisessa. Saarekkeen mitat ovat asianmukaiset. Turengissa kolmessa keskisaarekkeessa syvyys on liian pieni. Tervakoskella keskisaarekkeiden mitat täyttävät vaadittavat kriteerit.

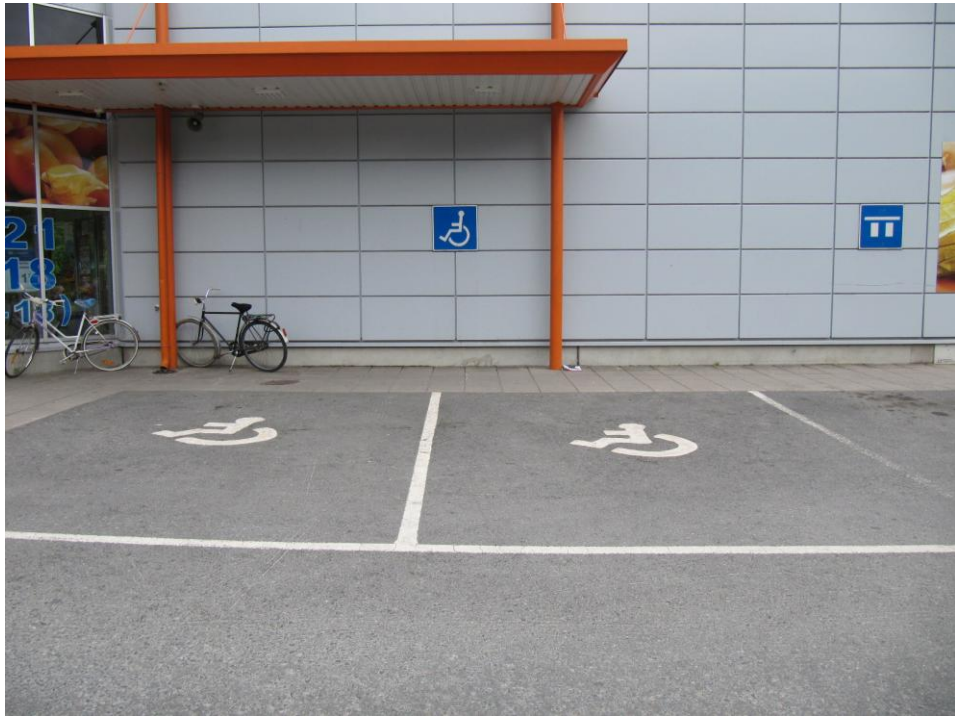
Kartoitusalueella olevista päivittäistavarakaupoista S-Market ja K-Market ovat järjestäneet liikuntaesteisille pysäköintipaikat sisäänkäyntien läheisyyteen (kuva 12). Pysäköintipaikat ovat riittävän leveitä ja merkitty oikeaoppisesti sekä maalauksin että seinään kiinnitettyjen tunnusten avulla.

Kuva 12. Turengin K-Market

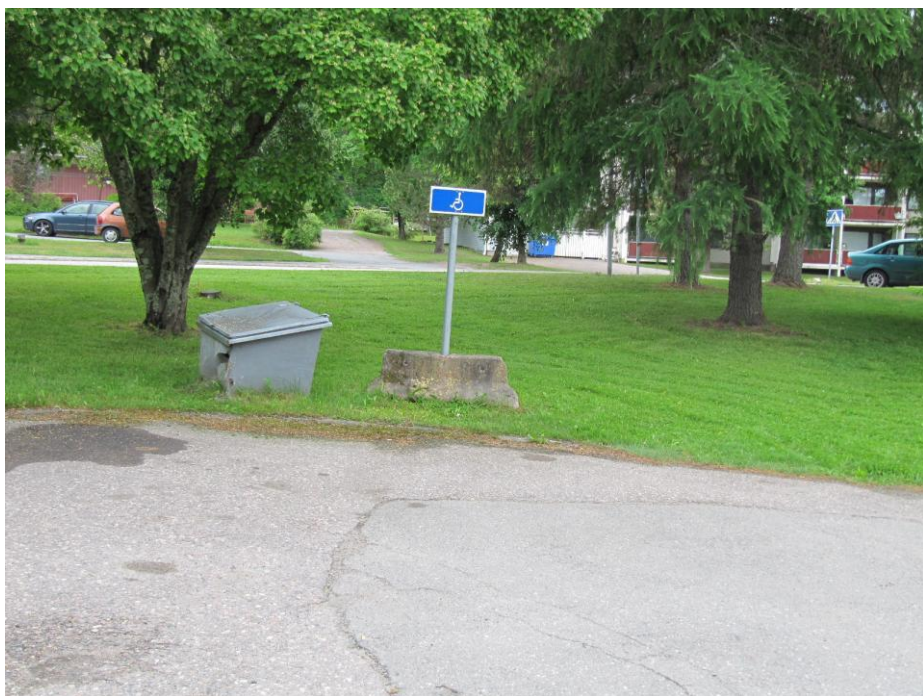
Maastokäynnillä havaittiin puutteita ruutujen mitoituksen, sijainnin, merkintöjen sekä puuttuvien tunnusten osalta. Monin paikoin liikuntaesteisen pysäköintipaikka on ilmoitettu tolpassa olevalla invaliditunnuksella, mutta ruudusta puuttuu maalattu tunnus sekä joissain kohteissa myös ruudun rajaavat merkinnät. Puuttuvat merkinnät aiheuttavat sekaannusta pysäköinnissä ja autoja saatetaan pysäköidä väärin tai pysäköityjä autoja on tilaan nähden liian monta.

Kuva 13. Tervakosken terveysaseman puutteellisesti merkitty LE-paikka

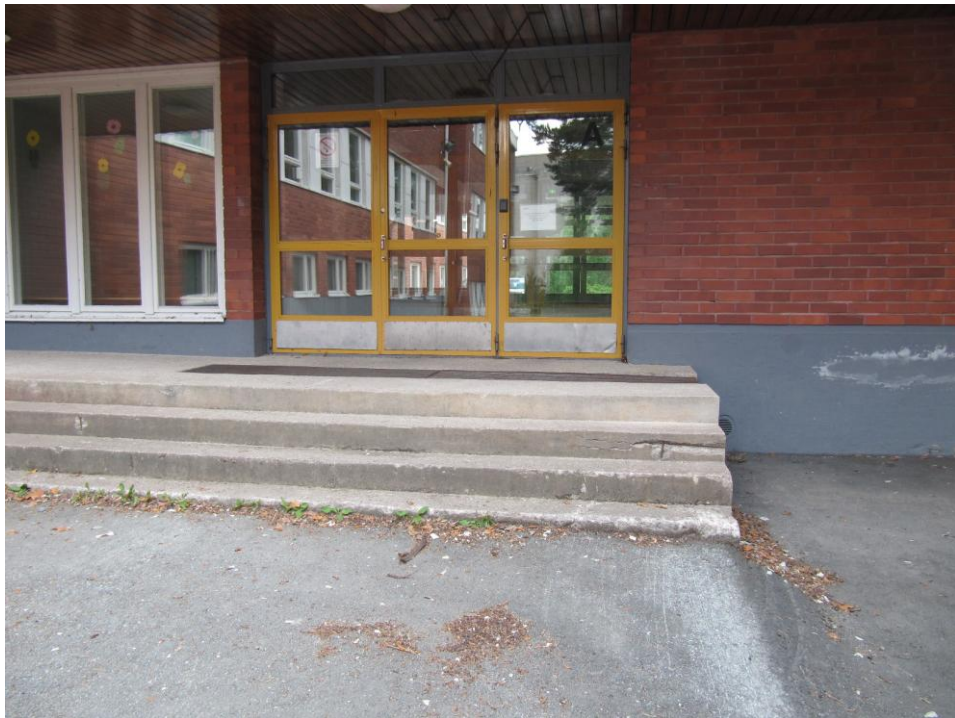
Vanhainkotien sisäänkäyntien järjestelyt on hoidettu pääosin asianmukaisesti. Pieniä puutteita on esimerkiksi ovikellojen ja kulunvalvontalaitteiden sijoittamisessa. Turengissa molempien koulujen pääsisäänkäyntien järjestelyissä on paljon puutteita. Sisäänkäyntien edustat ovat eri tasossa kulkuväyliin kanssa ja niistä puuttuvat luiskat sekä osasta portaita käsijohdeet. Turengin yhteiskoulun ja lukion sisäänkäynnin edustalta puuttuva kaide aiheuttaa putoamisvaaran (kuva 14).

Kuva 14. Turengin yhteiskoulun ja lukion sisäänkäynti

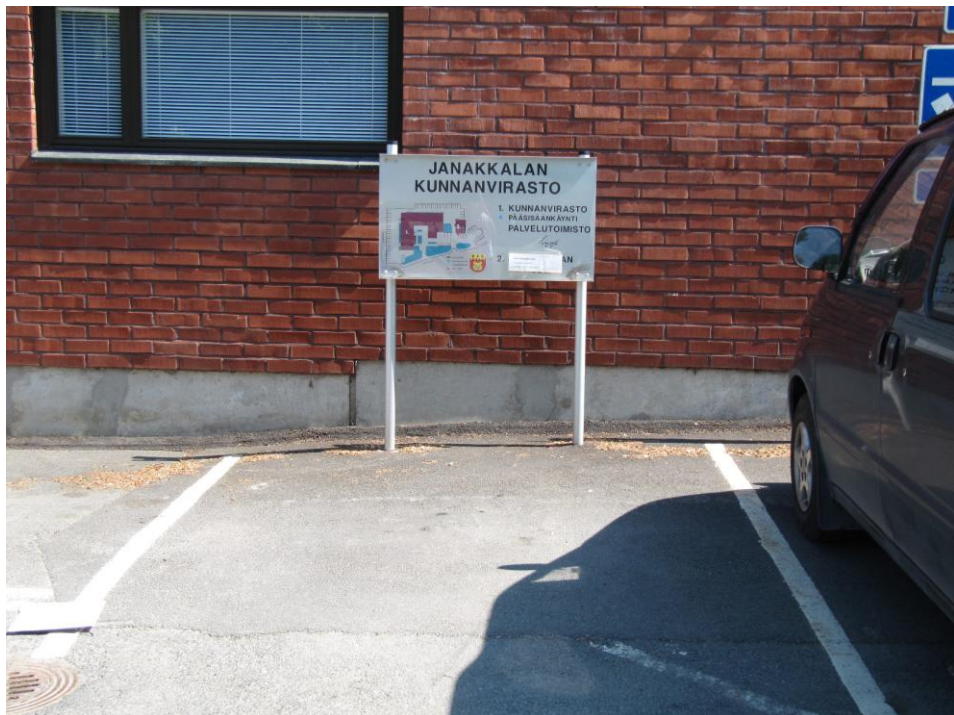
Opastusta tulee parantaa etenkin sellaisissa kunnan kiinteistöissä, jotka sisältävät useita tiloja. Etenkin koulujen kiinteistöt ovat puutteellisesti opastettuja. Terveyskeskusten liikennemerkkien ja opasteiden tulee olla ensiluokkaisia, koska niissä asioi paljon vanhuksia sekä liikuntaesteisiä henkilöitä. Opastaulujen kunnosta tulee huolehtia ja poistaa kuluneet sekä vanhentunutta tietoa sisältävät opasteet. Opastaulut tulee sijoittaa siten, että ne palvelevat kaikkia käyttäjiä. Kuvassa 15, oleva opastaulu jää pysäköidyn auton taakse piiloon

Kuva 15. Janakkalan kunnanviraston opastaulu
