Energieffektivisering av två höghus i samband med fasadrenovering

Examensarbete för Byggnadsingenjör (YH)-examen

Raseborg 2014

Syftet med examensarbetet är att gå igenom de nya energikraven för renovering samt gå igenom alternativen för hur de här kraven uppnås i samband med fasadrenoveringen av höghus 5-7 och 6-8 i Hangö. I arbetet jämförs även de olika renoveringsalternativen byggnadstekniskt, fukttekniskt och ekonomiskt sett.

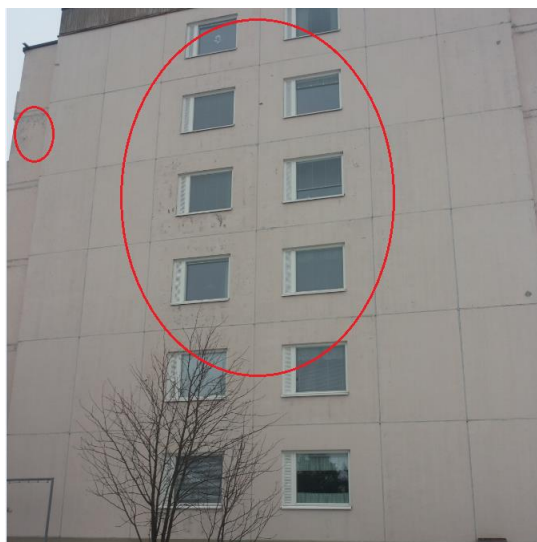
*Figur 3. Omfattande frostvittring på södra fasaden av TALO A © Andreas Pettersson.
(bilaga 1)*

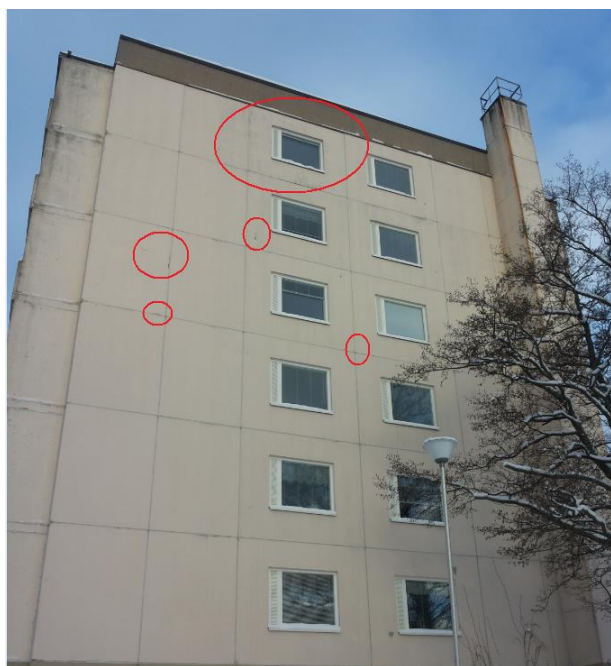
*Figur 4. Mindre sprickor och bortfallna delar av elementen södra fasaden av TALO A. På sjätte våningen ser man början till frostvittring © Andreas Pettersson.
(bilaga 1)*

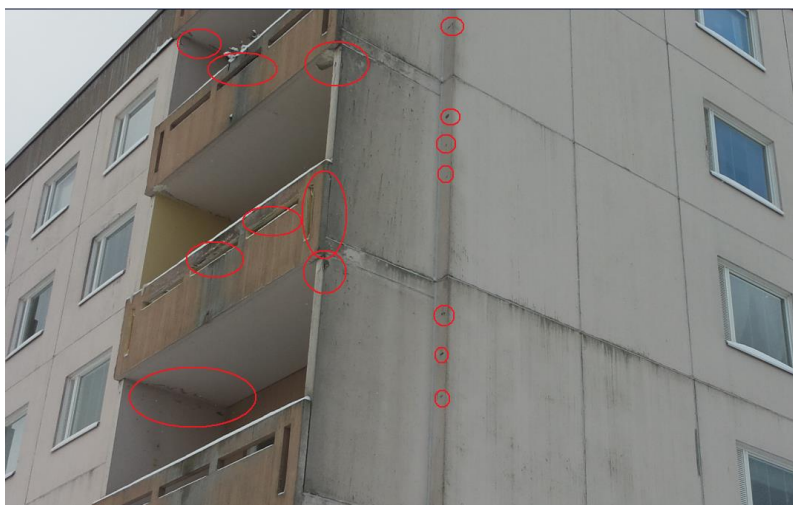
Det som är gemensamt för både TALO A & B är att balkongtornen hos bägge hus är i mycket dåligt skick. Räckena är speciellt skadade och man ser tydliga korrosionsskador på dem. Armeringen är i många fall synlig och stora betongbitar har lossnat från balkongräckena. Det finns även sprickor i räckena och undre hörnen av räckena har ofta skador i form av bortfallna betongbitar och synlig armering. Sidoväggarna som håller

Figur 5. Betongbitar har lossnat från balkongräckena och lämnat synlig korroderad armering. Armeringen är även synlig på väggelementen. Speciellt i nedre hörnen av räckena är det vanligt med skador. Bilden är av TALO A. © Andreas Pettersson. (bilaga 1)

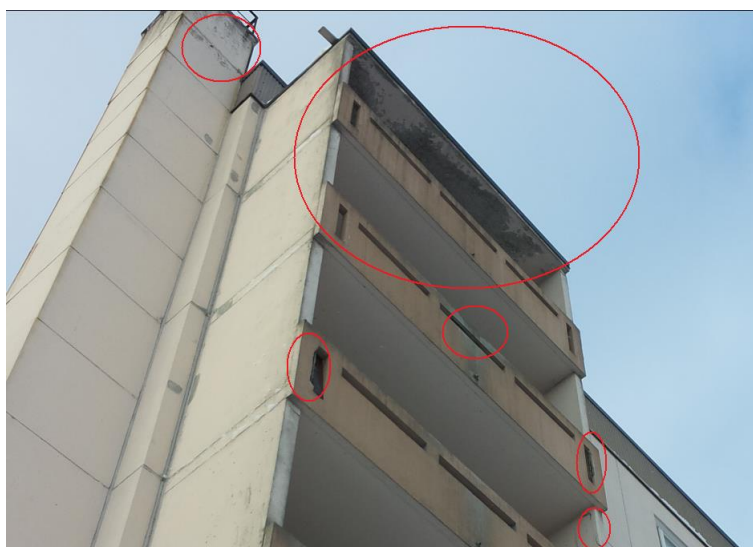
Figur 6. Motsvarande skador i balkongerna finns också i TALO B. På bilden syns skador i räcken där bitar av betong lossnat och lämnat efter sig synlig korroderad armering. På bilden syns även en större skada av balkongtaket. (bilaga 1) © Andreas Pettersson.

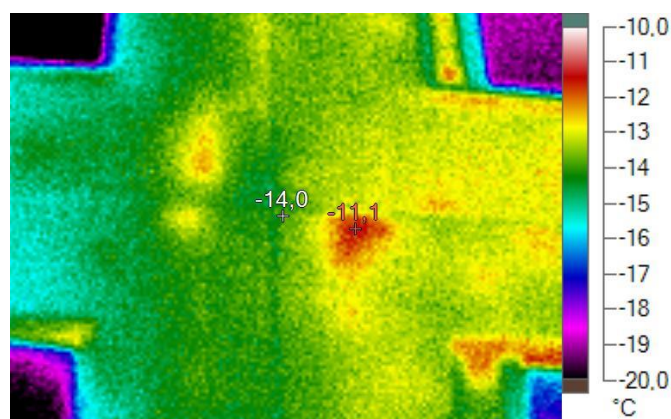
Ett vanligt förekommande fenomen i båda fasaderna är värmeskillnader i väggarna. Det här kan bero på skador i isoleringen, fuktproblem eller möjliga installationsfel av isoleringen.

Figur 7. I väggarna finns det värmeskillnader. Bild från den västra fasaden av TALO B. © Andreas Pettersson. (bilaga 2)

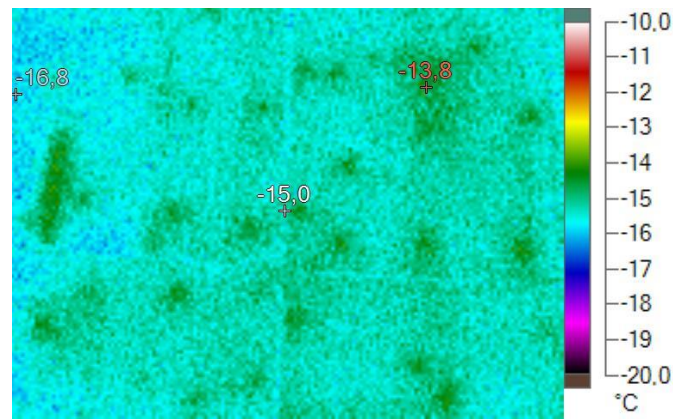
Figur 8. I väggarna finns det värmskillnader. Bild från den norra fasaden av TALO A. © Andreas Pettersson. (bilaga 2)

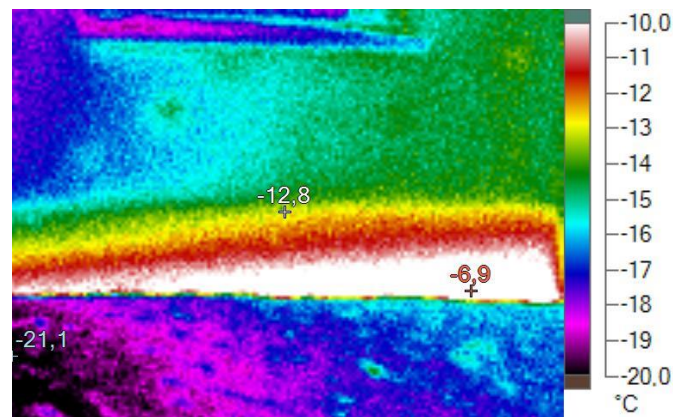
Problem som finns hos båda husen är stora värmeläckage i sockeln runt bägge husen. Det här kan bero på skador i isoleringen, fuktproblem eller möjliga installationsfel av isoleringen. Det kan också vara så att det helt fattas isolering i sockeln, eller så finns det allt för lite. Det här är en sak som borde tas i beaktande och åtgärdas då en fasadrenovering utförs.

Figur 9. Stort värmeläckage i sockeln. Bild från den västra fasaden av TALO A. © Andreas Pettersson. (bilaga 2)

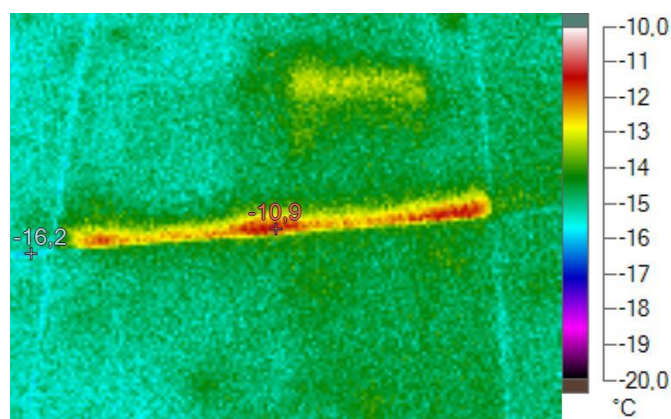
Det finns också större värmeläckage i väggarna, vanligt i elementfogarna eller i närheten av dem. Tyder högst antagligen på skadad isolering, eller så kan det tyda på installationsfel. Fogarna kan också ha läckt vatten vilket har lett till skadad isolering.

Figur 11. Stort värmeläckage i elementfog mellan våning 1 och 2. Bild från den norra fasaden av TALO A. (bilaga 2)

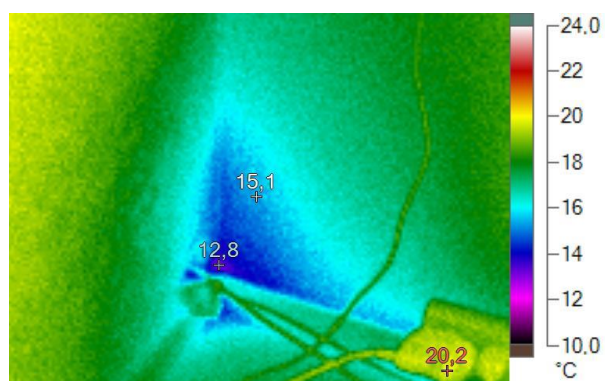
Värmefotograferingen inifrån (bilaga 4) gjordes endast från några enstaka lägenheter, men märkbart från den är att man i vissa fall såg tydliga värmeskillnader i väggarna och speciellt hörnen i rummen verkade läcka värme. Väggarna var också kalla jämfört med temperaturen inne i lägenheten vilket antagligen beror på att de är byggda med mycket lite isolering (bara 90 mm isolering enligt ritningar/arbetsbeskrivning). Isoleringen kan också ha fuktskador.

Figur 12. Värmeläckage i hörnet av ena sovrummet i lägenhet 22 i TALO A. © Andreas Pettersson. (bilaga 4)

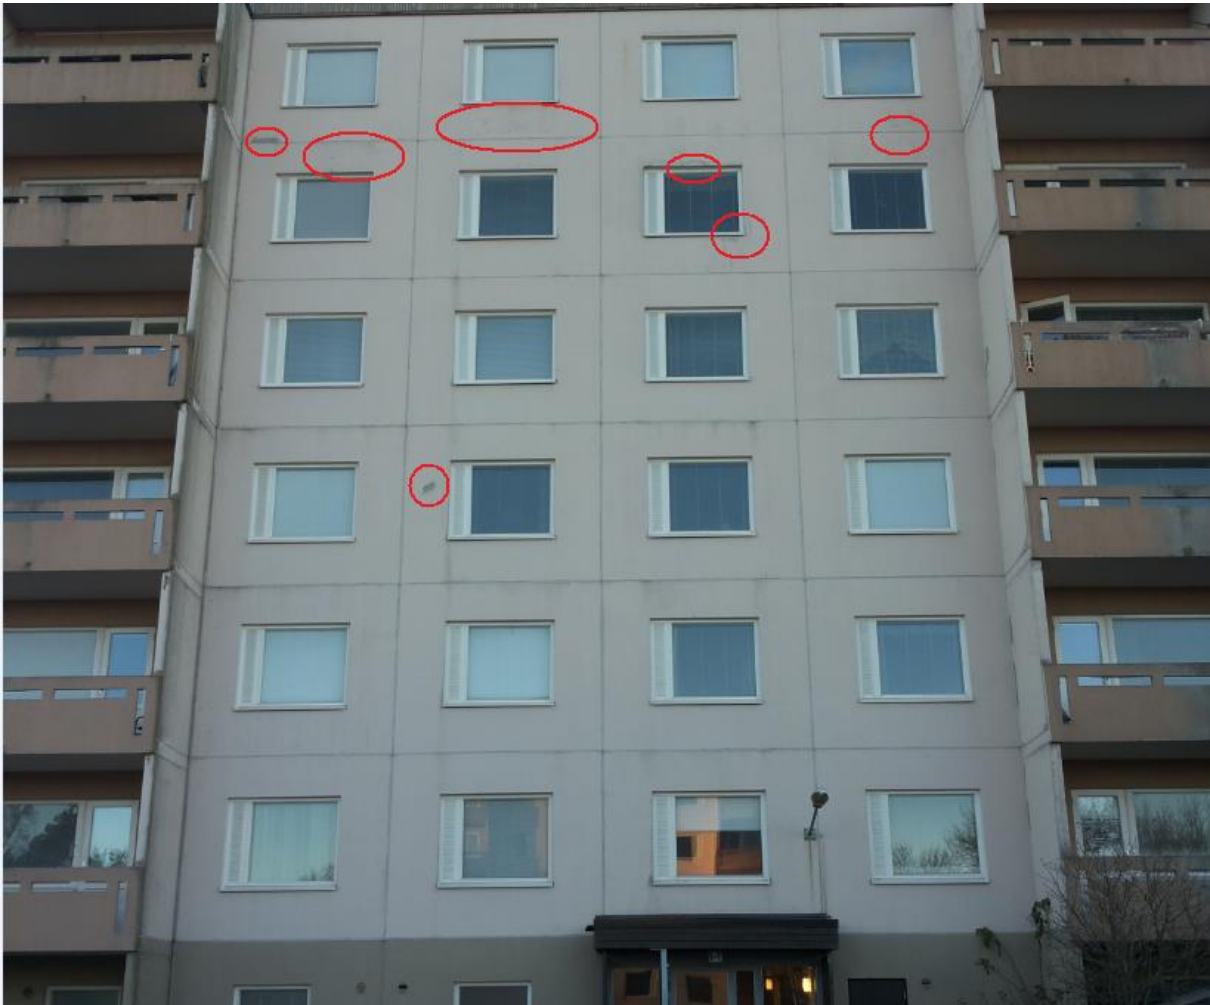
Bild 1 På östra fasaden av TALO A ser man inte så många synliga fel förutom att på femte och sjätte våningen ser man början av frostvittringsskador. På tredje våningen ser man en lappning som antagligen gjorts i samband med att elementfogarna förnyades 2010.

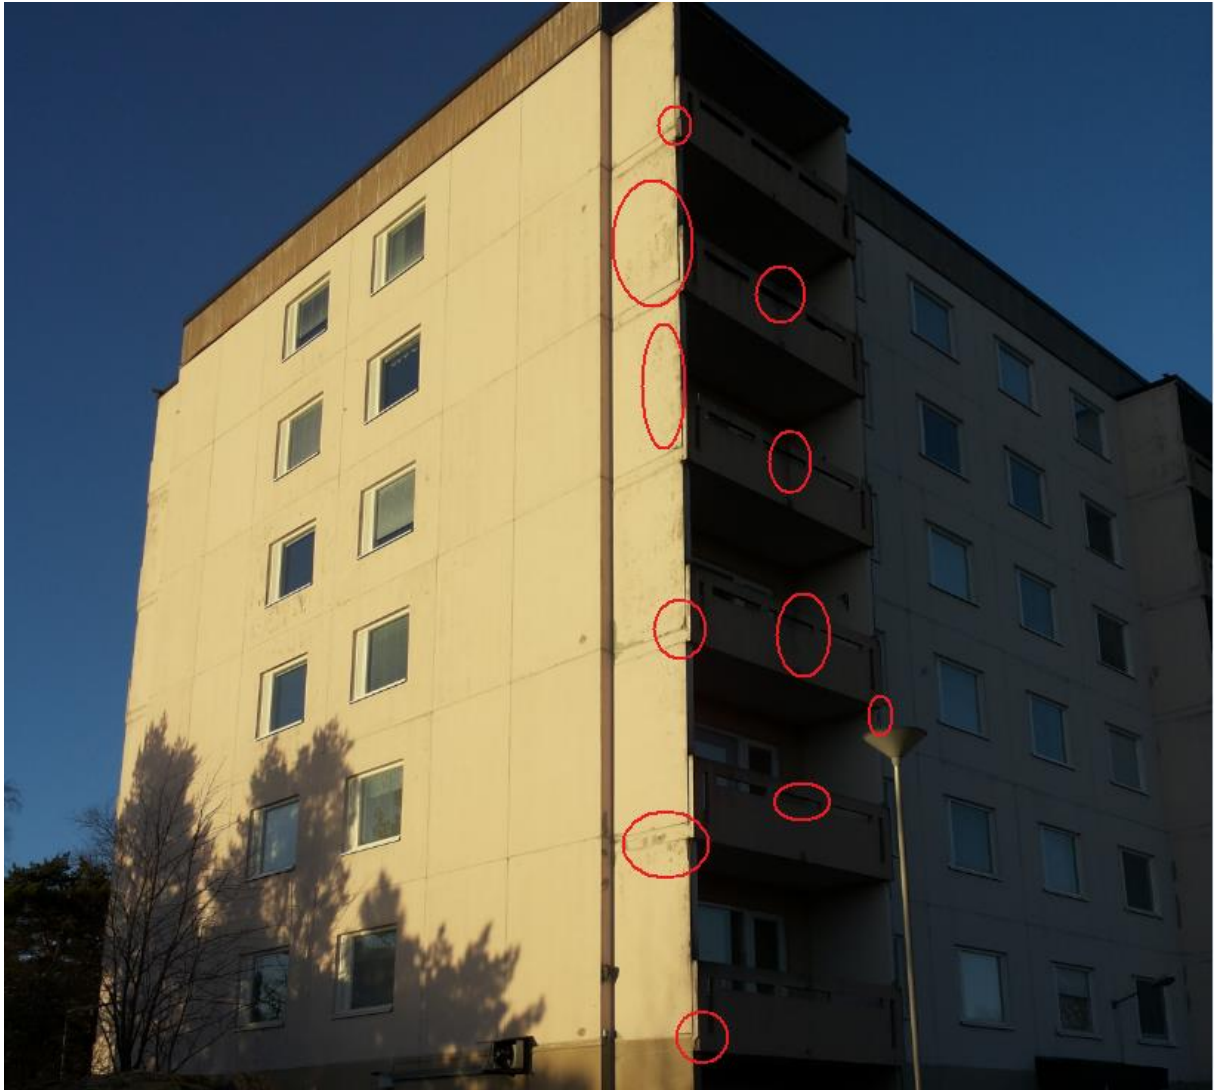
Bild 2 Balkongtornen har omfattande skador i räcken ser man korrosionsskador där bitar av betongen släppt också i hörnen av räcken har det lossnat bitar. Från sidoväggarna har det också lossnat bitar av betong och på vissa områden är armeringen synlig.

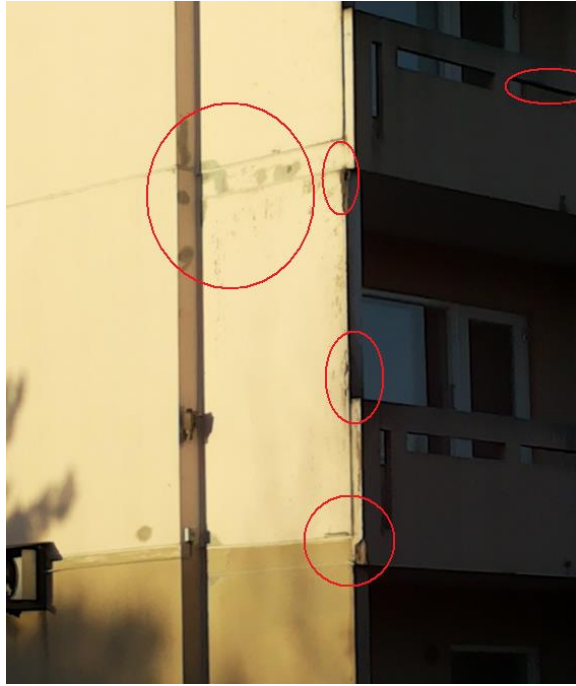
Bild 3 Närmare bild av skadorna på balkonerna. Här syns också lappningar som antagligen gjorts 2010.

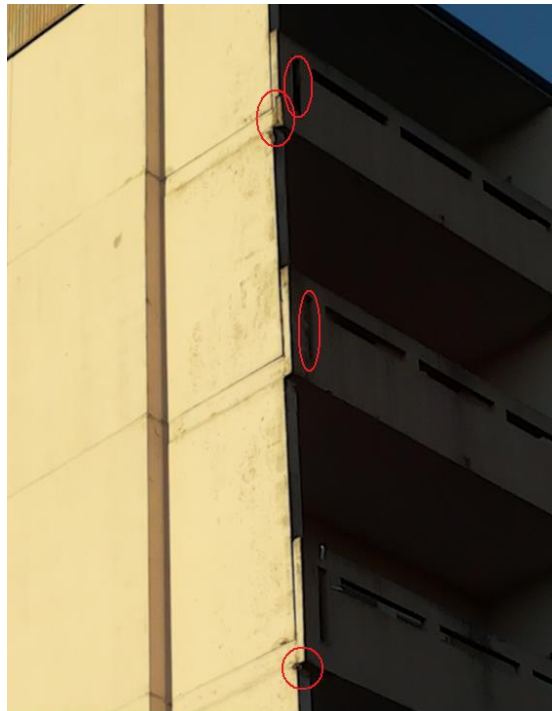
Bild 4 Närmare bild av skadorna på balkonerna. Man ser sprickor i räcken och bitar av betong som lossnar i hörnen.

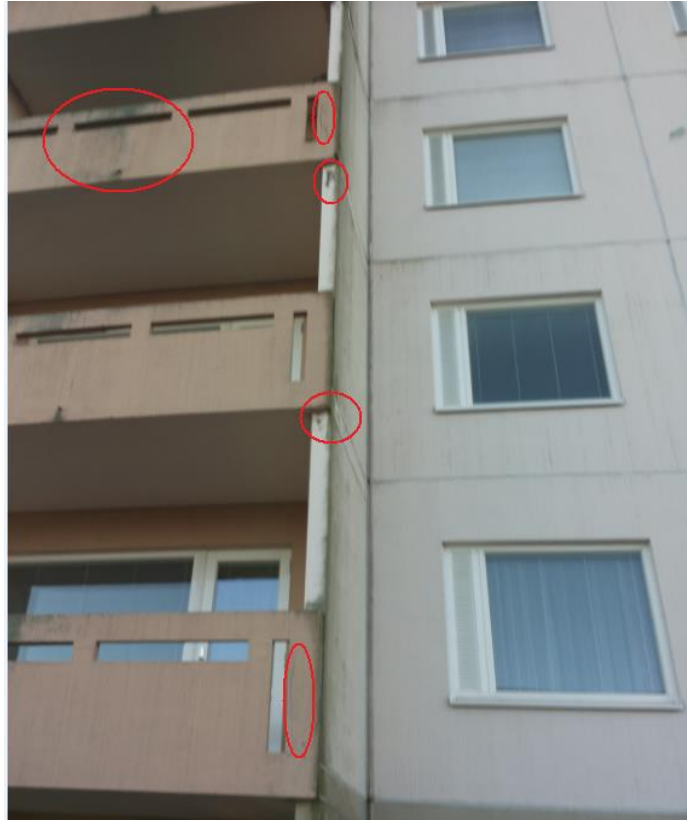
Bild 5 Närmare bild av skadorna på balkonerna. Man ser sprickor i räcken och bitar av betong som lossnar i hörnen och synlig armering. Balkongräcken har dessutom blivit smutsiga.

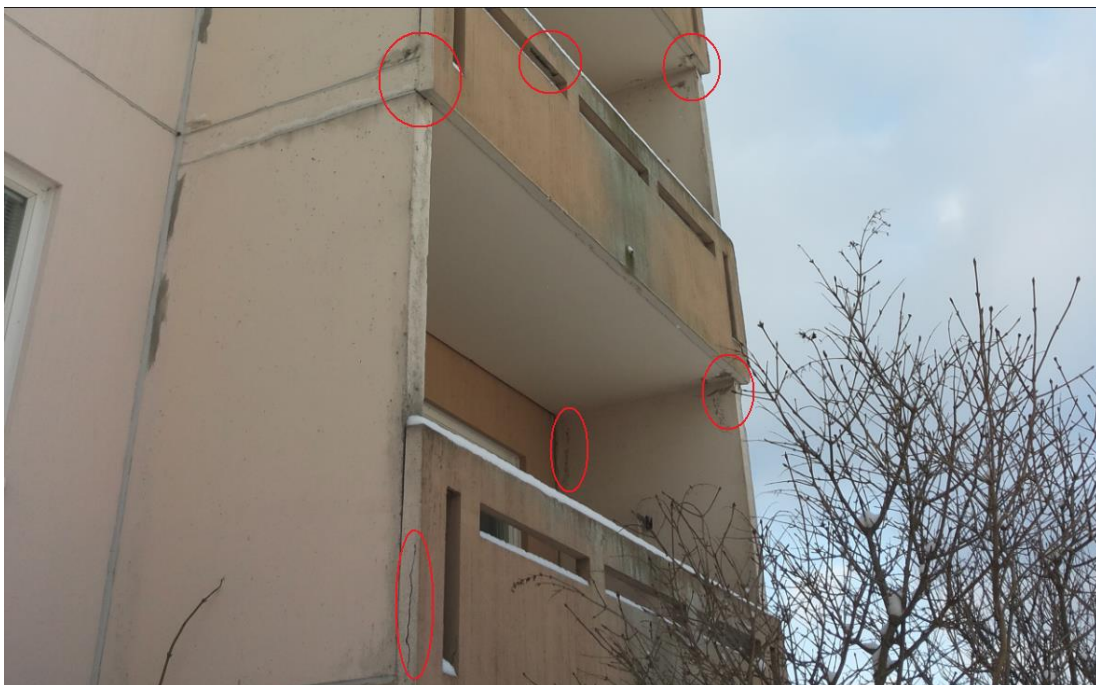
Bild 5 Närmare bild av skadorna på balkonerna. Man ser sprickor i räcken och bitar av betong som lossnar i hörnen och synlig armering.

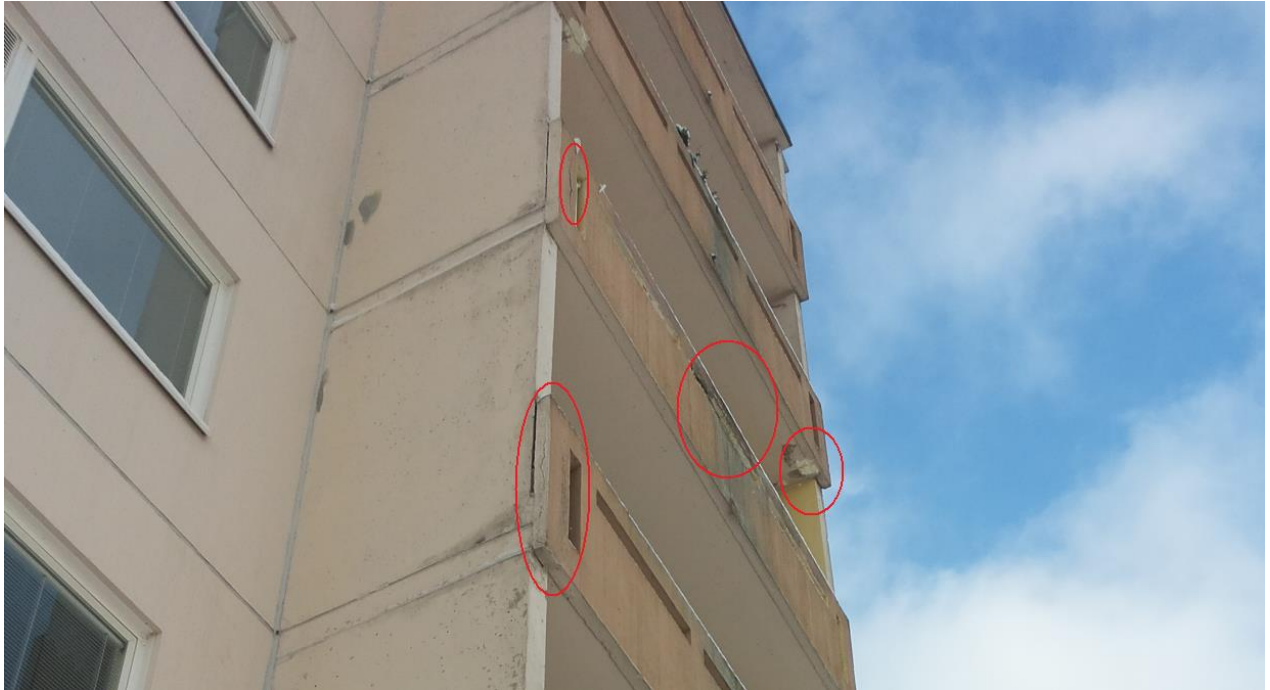
Bild 6 Närmare bild av skadorna på balkonerna. Man ser sprickor i räcken och bitar av betong som lossnar i hörnen och synlig armering. Räckena har dessutom börjat lossna från sidoväggarna.

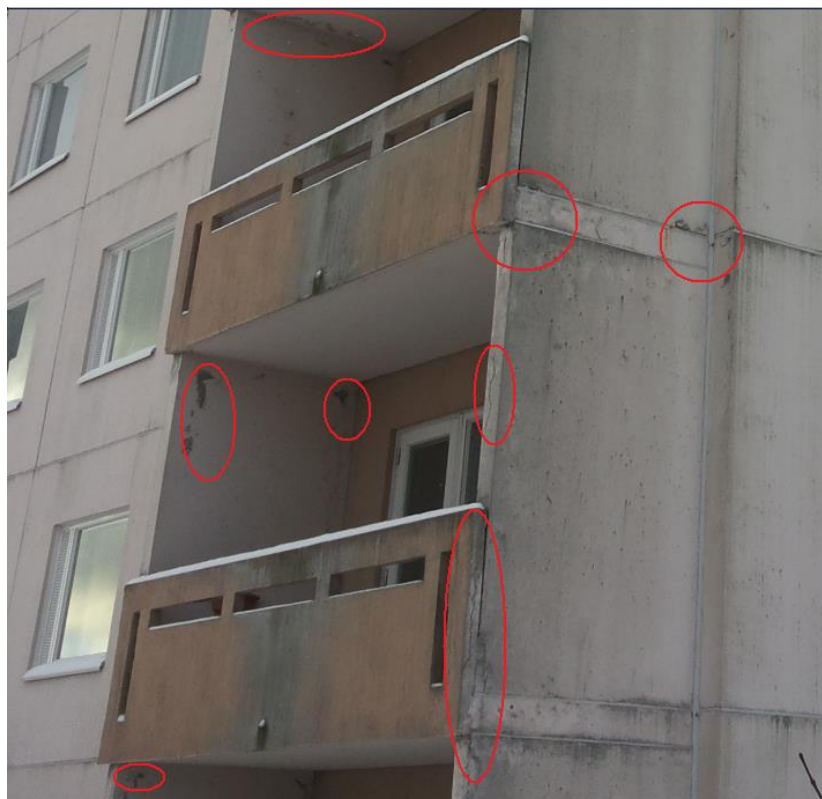
Bild 7 Närmare bild av skadorna på balkonerna. Man ser sprickor i räcken och bitar av betong som lossnar i hörnen och synlig armering. Räckena har dessutom börjat lossna från sidoväggarna.

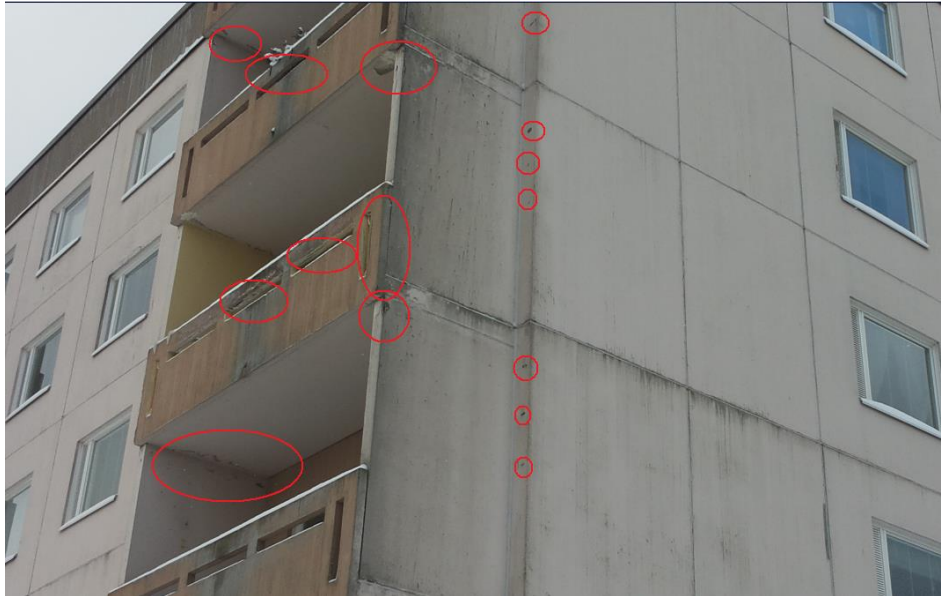
Bild 8 Närmare bild av skadorna på balkonerna. Man ser sprickor i räcken och bitar av betong som lossnar i hörnen och synlig armering. Räckena har dessutom börjat lossna från sidoväggarna. Armeringen är synlig på väggelementen mot norrfasaden. Färgen är svag och nersmutsad.

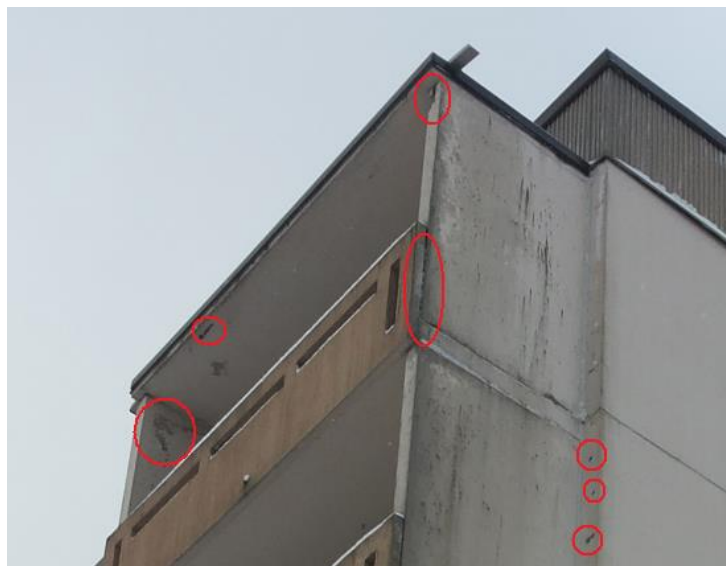
Bild 8 Närmare bild av skadorna på balkonerna. Man ser sprickor i räcken och bitar av betong som lossnar i hörnen och synlig armering. Räckena har dessutom börjat lossna från sidoväggarna. Armeringen är synlig på väggelementen mot norrfasaden. Färgen är svag och nersmutsad.

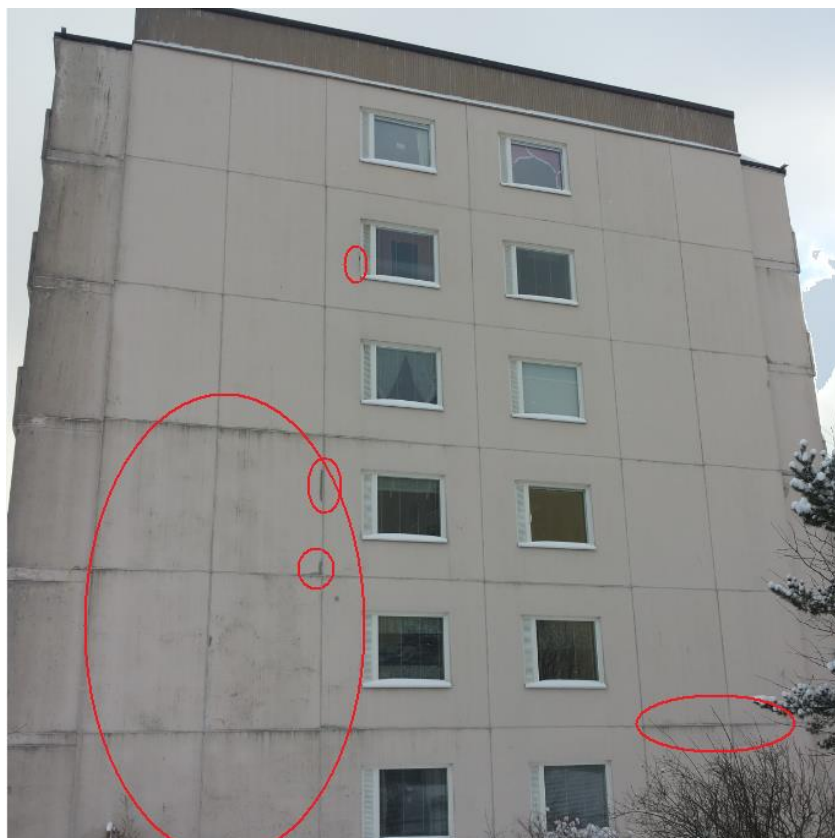
Bild 9 Nersmutsad fasad, kan vara tecken på frostvittring. Lappningar från 2010, kanten har lossnat vid fönstret på femte våningen. Inga större synliga skador.

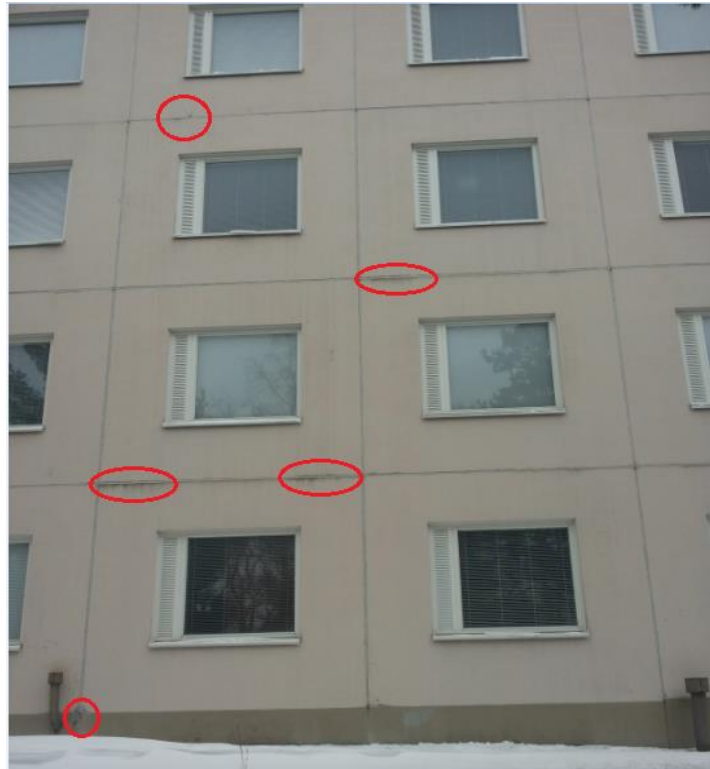
Bild 10 Spricka i elementet på fjärde våningen, kan tyda på korrosionsskada/frostvittring. Sprickor också på sockeln. Smuts har runnit från fogarna.

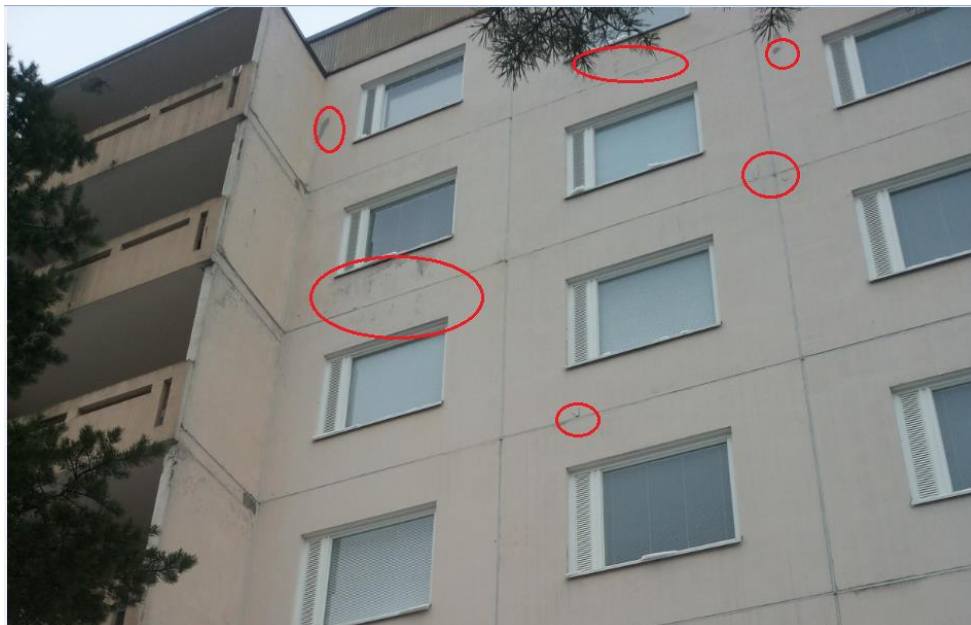
Bild 11 Sprickor i elementen fjärde och femte våningen. Omfattande frostvittringsskador på femte våningen, sprickor under vattenplåten och möjligen synlig armering. På sjätte våningen syns även frostvittringsskador.

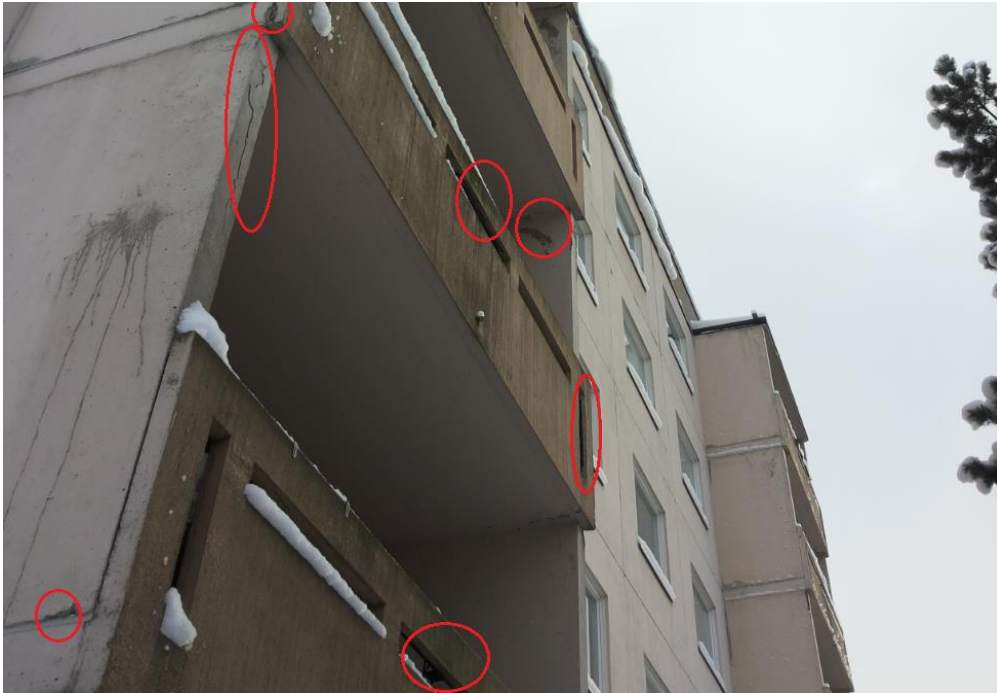
Bild 12 Närmare bild av skadorna på balkonerna. Man ser sprickor i räcken och bitar av betong som lossnar i hörnen och synlig armering. Räckena har dessutom börjat lossna från sidoväggarna. Sprickor i sidoväggarna.

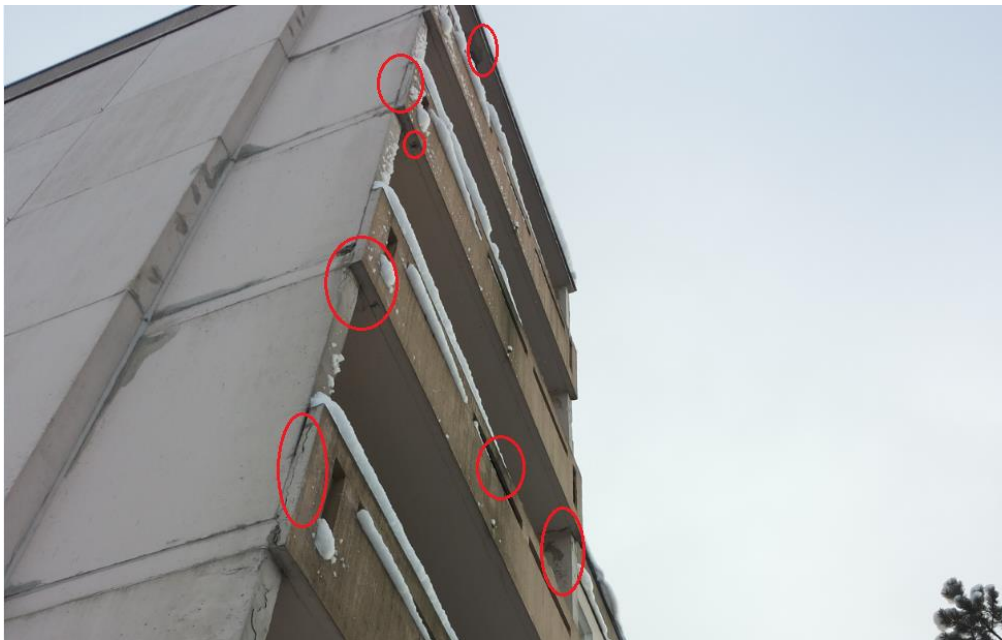
Bild 13 Närmare bild av skadorna på balkonerna. Man ser sprickor i räcken och bitar av betong som lossnar i hörnen och synlig armering. Räckena har dessutom börjat lossna från sidoväggarna. Sprickor i sidoväggarna. Färg har också lossnat och man ser lappningar som gjorts tidigare.

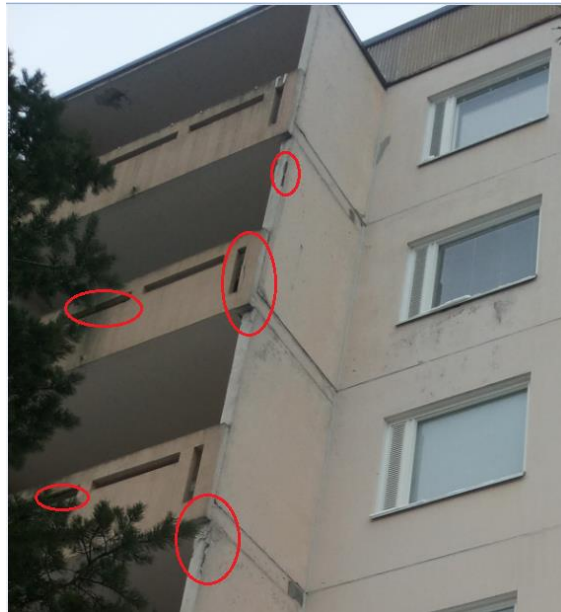
Bild 14 Närmare bild av skadorna på balkonerna. Man ser sprickor i räcken och bitar av betong som lossnar i hörnen och synlig armering. Räckena har dessutom börjat lossna från sidoväggarna. Sprickor i sidoväggarna. Färg har också lossnat och man ser lappningar som gjorts tidigare.

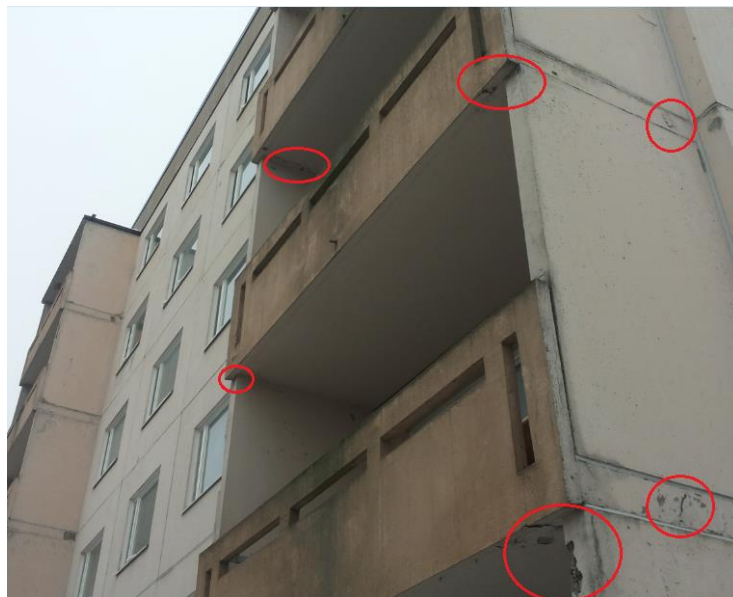
Bild 15 Man ser sprickor i räcken och bitar av betong som lossnar i hörnen och synlig armering. Räckena har dessutom börjat lossna från sidoväggarna. Sprickor i sidoväggarna och synlig armering. Färg har också lossnat och man ser lappningar som gjorts tidigare.

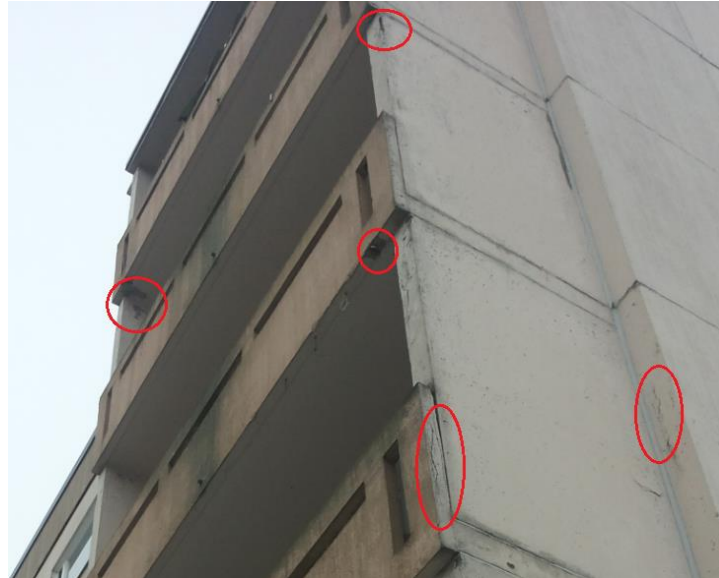
Bild 16 Närmare bild av skadorna på balkonerna. Man ser sprickor i räcken och bitar av betong som lossnar i hörnen och synlig armering. Räckena har dessutom börjat lossna från sidoväggarna. Sprickor i sidoväggarna. Färg har också lossnat och man ser lappningar som gjorts tidigare.

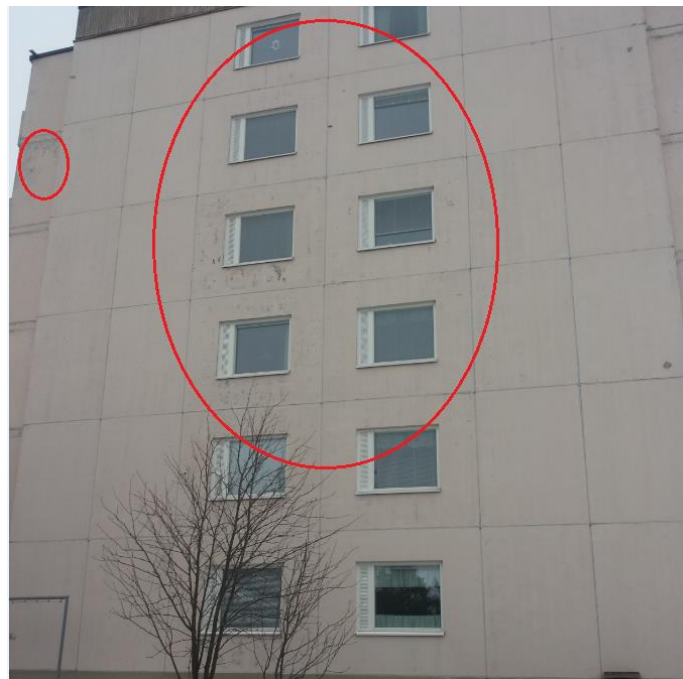
Bild 17 Frostvittringsskador från sjätte våningen ner till andra våningen, längst framskridet på fjärde våningen. Man ser också skador på balkongtornet.

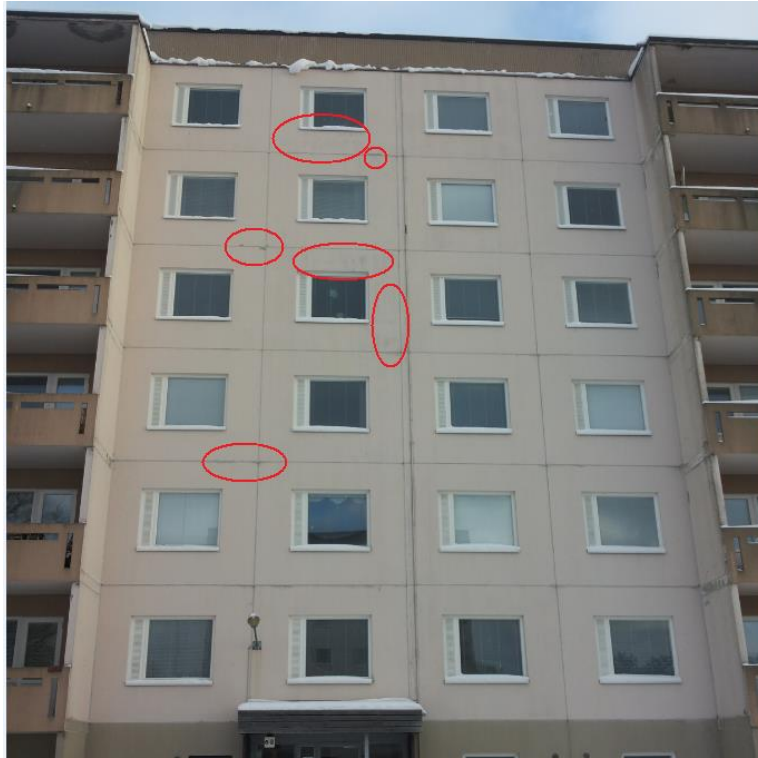
Bild 18 Bitar av betongelementen har lossnat på femte och sjätte våningen. Tecken på frostvittring syns på femte och sjätte våningen.

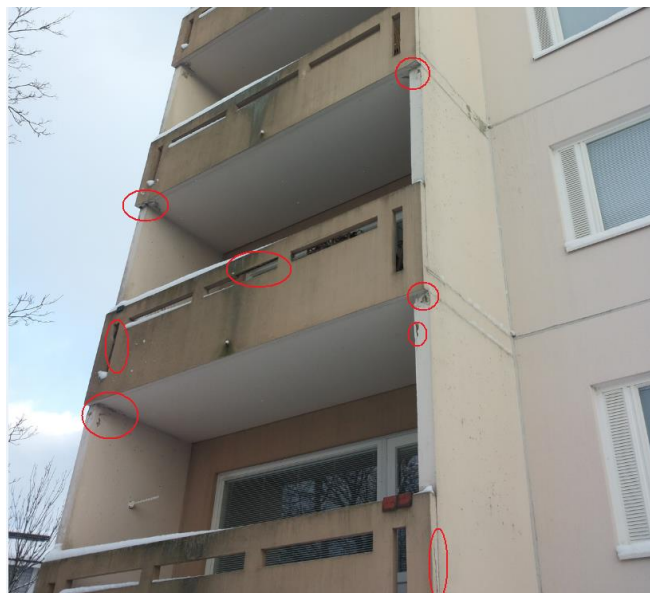
Bild 19 Kanterna under räcken speciellt utsatta. Armeringen synlig i räcket på andra våningen och sidoväggarna där bitar av betong lossnat.

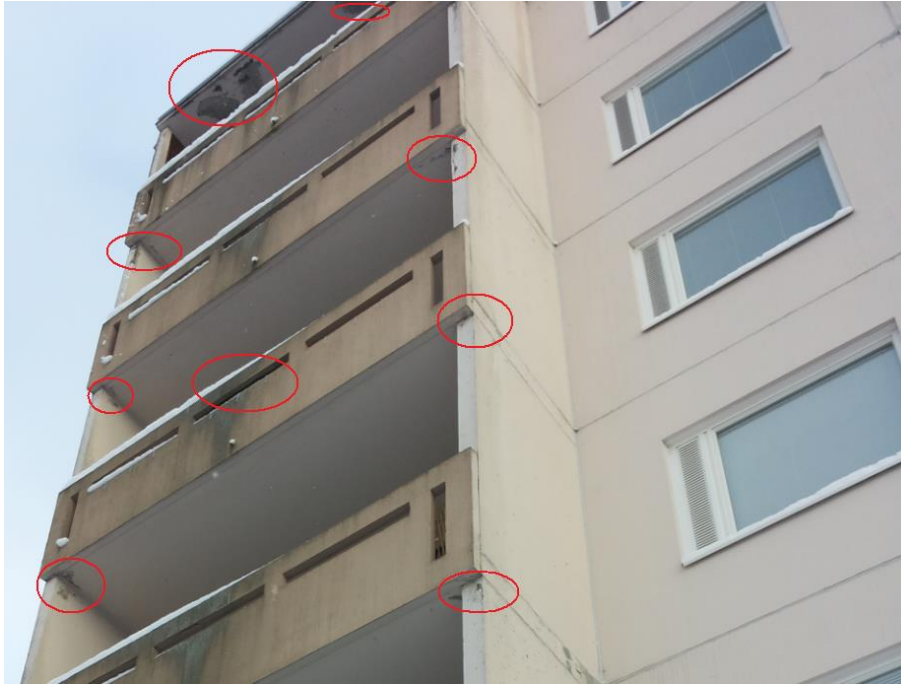
Bild 20 Kanterna under räcken speciellt utsatta. Armeringen synlig i räcket på femte våningen. Hörnen under balkongräcken speciellt utsatta av frostvittring. Sjätte våningens balkongtak har antagligen läckt och orsakat skador.

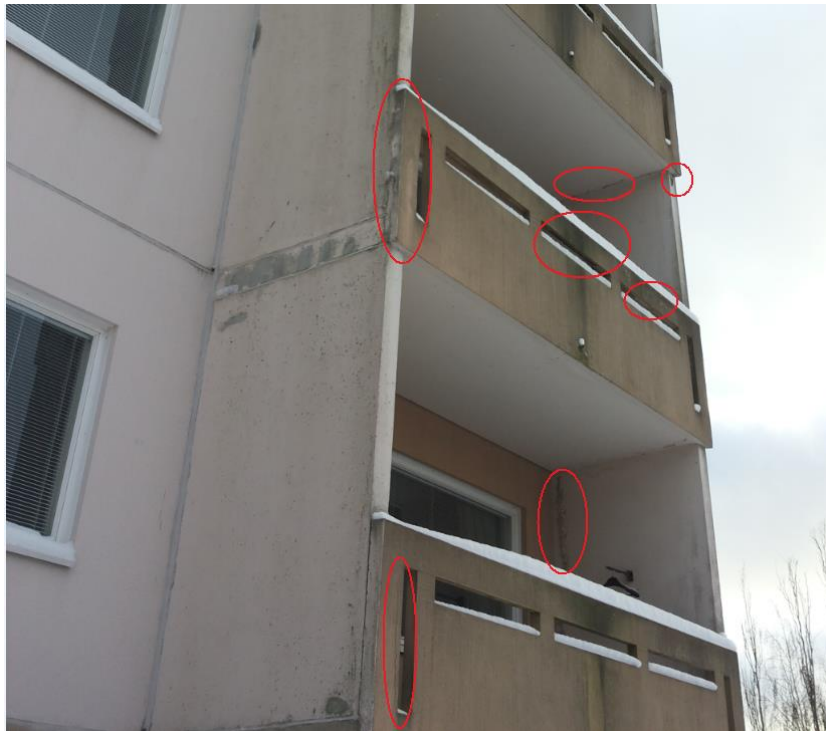
Bild 21 Sprickor i räcken, på andra våningen har betongbitar lossnat och armeringen är synlig. Färgen har släppt på sidoväggen och betongbitar lossnat och armeringen är synlig på andra våningen.

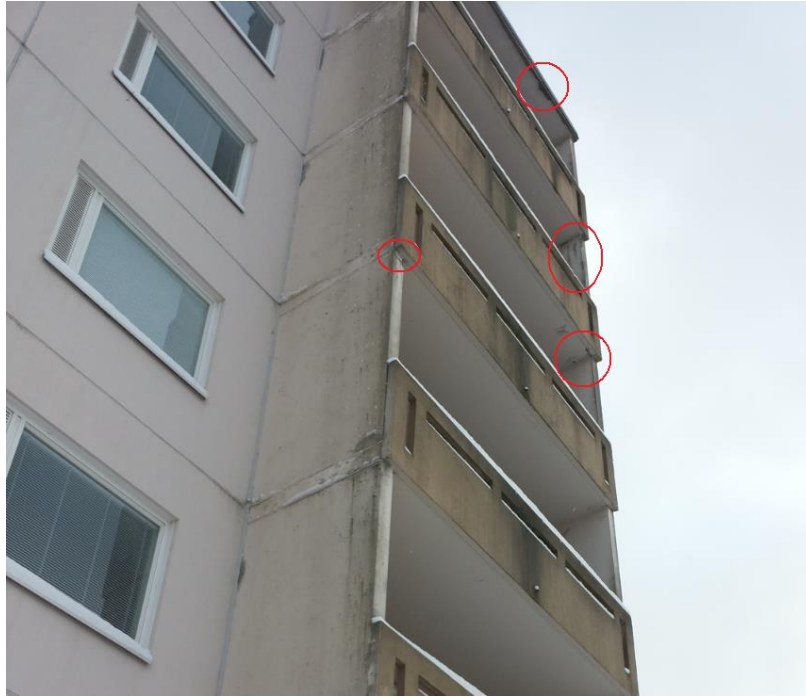
Bild 22 Undre kanterna av betongräcken är skadade och speciellt på femte våningen är sidoväggen skadad. Taket på sjätte våningen verkar också ha skador.

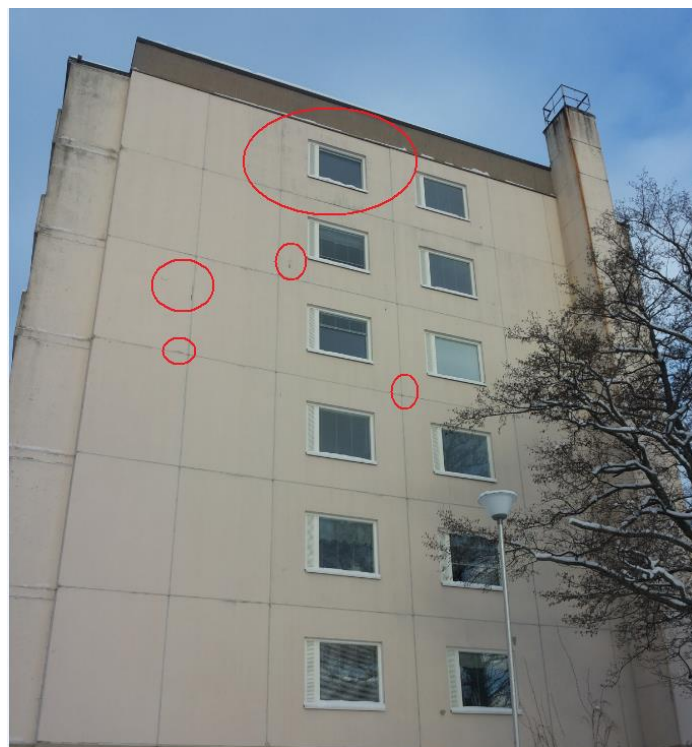
Bild 23 Sjätte våningen har början till frostvittringsskador. Enstaka sprickor i på femte och fjärde våningen.

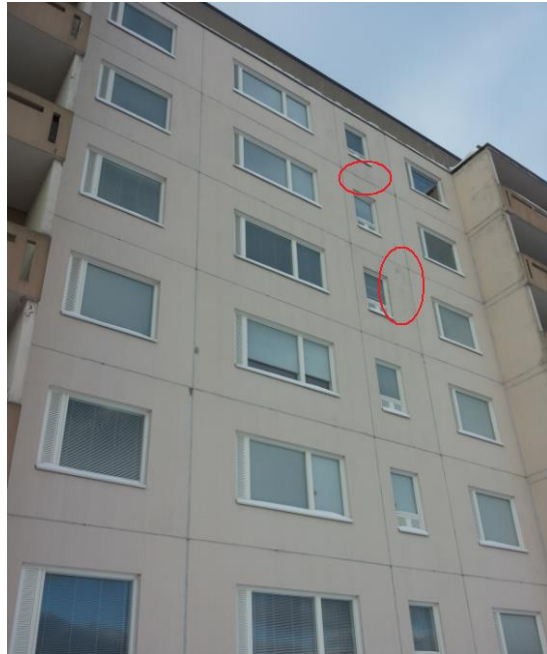
Bild 24 Början till frostvittring på fjärde och sjätte våningen annars inga synliga fel förutom några lappningar som gjorts.

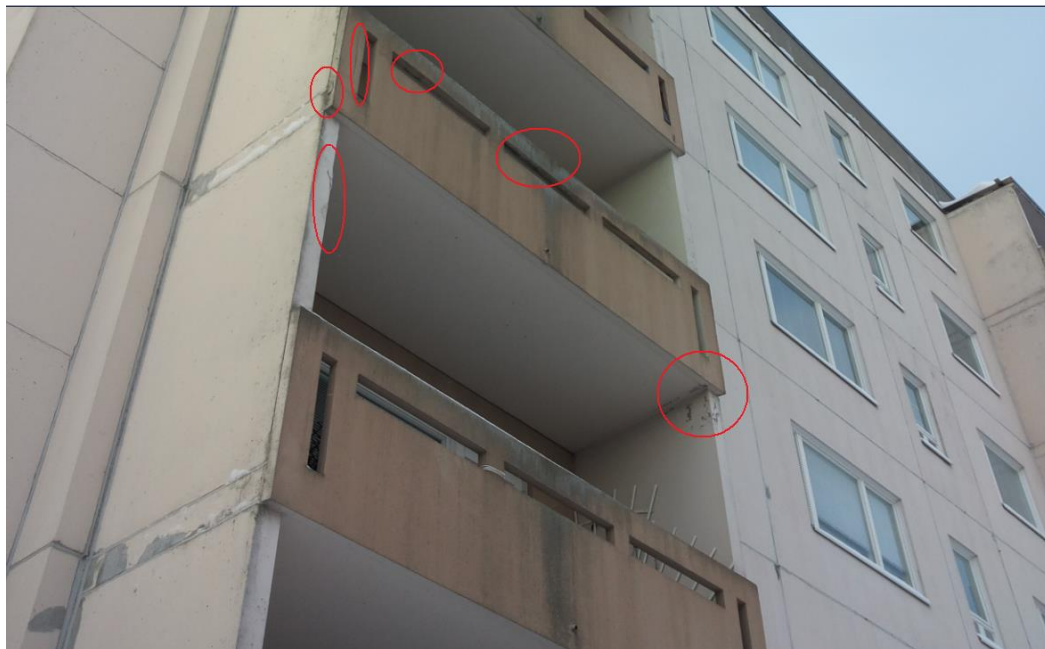
Bild 25 Sprickor på sidoväggarna på andra våningen. Hörnen under balkongräcket är skadade. Betongbitar har lossnat från balkongräcket på tredje våningen och armeringen är synlig.

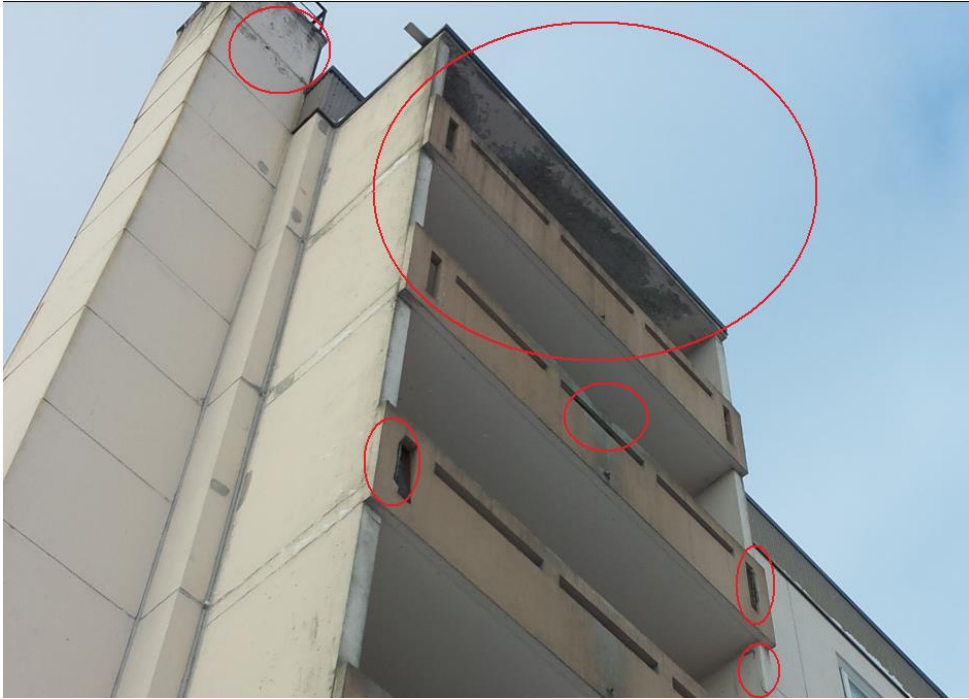
Bild 26 Omfattande skada på sjätte våningen, taktäckningen har troligen läckt vatten som kommit igenom betongen. Bitar har lossnat från balkongräcken på femte och fjärde våningen och armeringen är synlig. Pipan har också skador upptill.

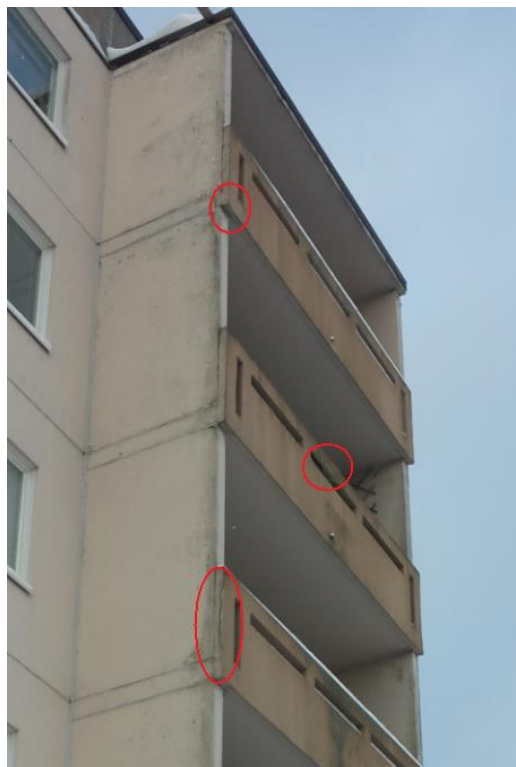
Bild 27 Spricka i räcket på fjärde våningen. Betongbitar av balkongräcket har lossnat på femte våningen och hörnet under räcket på sjätte våningen har början till frostvittring.
