Energieffektivisering av två höghus i samband med fasadrenovering

Examensarbete för Byggnadsingenjör (YH)-examen

Raseborg 2014

Syftet med examensarbetet är att gå igenom de nya energikraven för renovering samt gå igenom alternativen för hur de här kraven uppnås i samband med fasadrenoveringen av höghus 5-7 och 6-8 i Hangö. I arbetet jämförs även de olika renoveringsalternativen byggnadstekniskt, fukttekniskt och ekonomiskt sett.

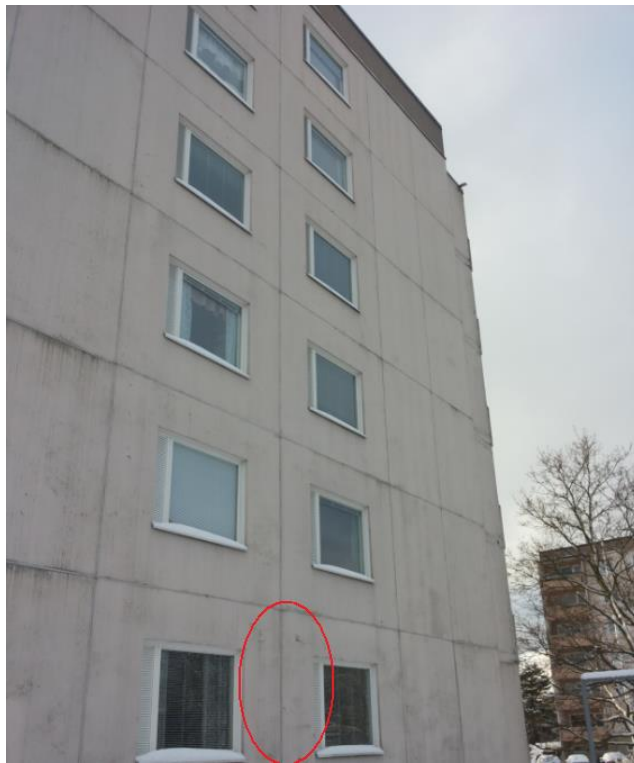
Bild 28 Början till frostvittring på första våningen och fasaden smutsig. ”Smutsen” kan också bero på frostvittring eller så kan det vara frågan om alger som börjat växa i elementfogarna.
