TERÄSKAIDETYYPPIEN SELVITYS SUOMEN SILLOISSA

Opinnäytetyö
Huhtikuu 2014
Rakennustekniikka
Rakennustuotanto

TAMPEREEN AMMATTIKORKEAKOULU
Tampere University of Applied Sciences

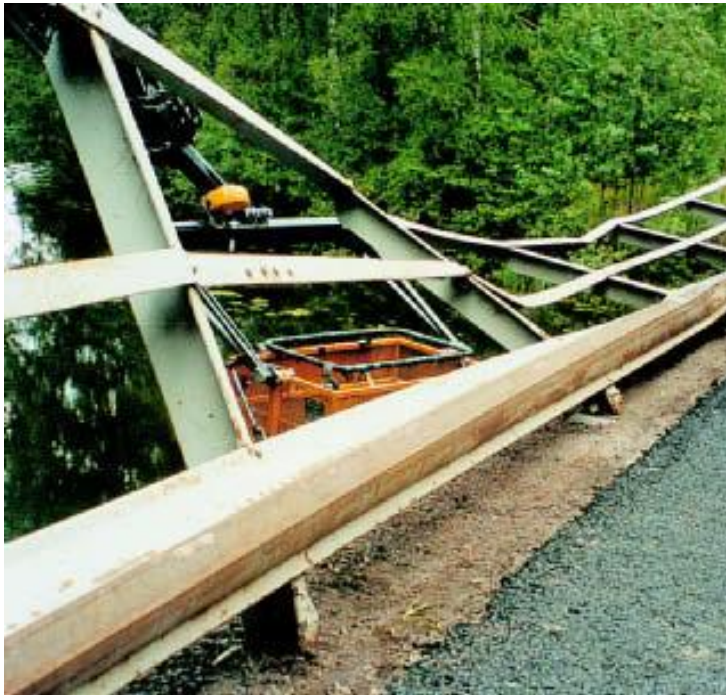
Edellä mainitut ajoneuvojen törmäykset esimerkiksi onnettomuustilanteissa saattavat vaurioittaa teräskaiteita (kuva 7). Teräskaide voi estää ajoneuvon putoamisen sillalta ja useimmissa onnettomuuksissa teräskaide on niin pahoin vaurioitunut, että se joudutaan uusimaan kokonaan liikenneturvallisuuden vuoksi.

KUVA 7. Törmäyksessä vaurioitunut teräskaide (Silko 2.311, Tiehallinto, 2004, 1)

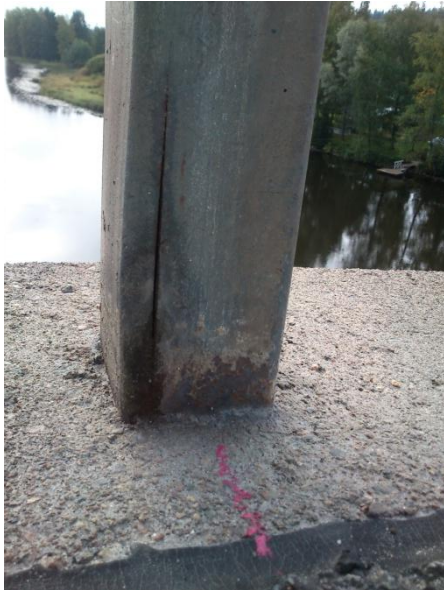
Suurimpia ongelmia on kaidepylvään halkeaminen (varsinkin DK-mallin kaiteissa). Profiililtaan suorakaiteenmuotoinen kaidepylväs on varustettu kaiteen sisältä lähtevällä ja reunapalkin läpimenevällä kondenssiveden poistoputkella. Kalkin, ruosteen tai muun aineen tukkiessa tämän putken, yleisimmäksi ongelmaksi muodostuu, että kondenssive-

si jää kaiteen sisään. Putken sisällä oleva vesi jäätyy ulkoilmassa vallitsevan pakkasen takia, ja laajentuessaan suurella voimalla saattaa tehdä putkeen halkeaman (kuva 8).

KUVA 8. Kaidepylväs, jossa pystyhalkeama juuressa (Kuva: Mauri Tommiska 2013)

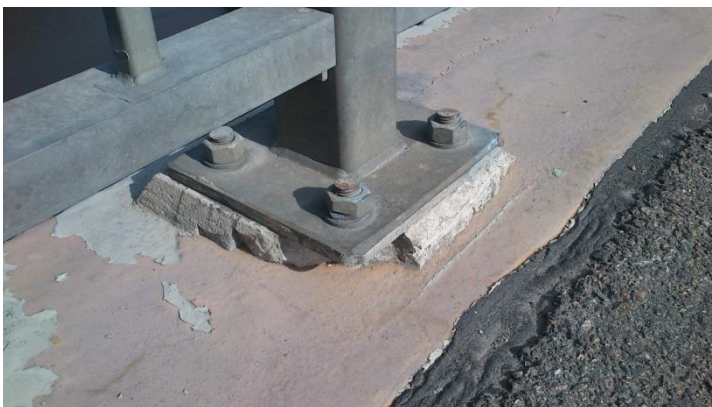
Kaiteiden juuret saattavat vaurioitua tai irrota kokonaan reunapalkista, kun aurauskalusto auraa talvisin siltoja. Kuvista 9 ja 10 nähdään tyypillisimpiä vaurioita, joita joudutaan korjaamaan siltojen kunnossapitoyksiköissä eri puolella Suomea. Juurivalujen rikkoutuessa ja irrotessa kaiteen sekä reunapalkin väliset kierrepultit tulevat esille ja ovat herkemmin alttiita korroosiolle.

KUVA 9. Aura-auton vaurioittama juurivalu (Kuva: Mauri Tommiska 2013)

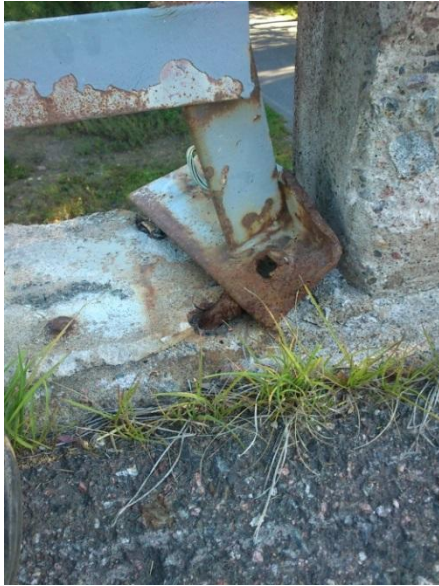
Juurivalujen vaurioiden lisäksi myös kaiteiden kaidepylväät saattavat vaurioitua aura-auton auratessa siltoja. Aura-auton vaurioittama L-teräksinen kaidepylväs saattaa irrota kokonaan kiinnityspulteista (kuva 10). Kyseiset vauriot tulee korjata pikimmiten.

KUVA 10. Kaidepylväs on irronnut reunapalkista (Kuva: Mauri Tommiska 2013)

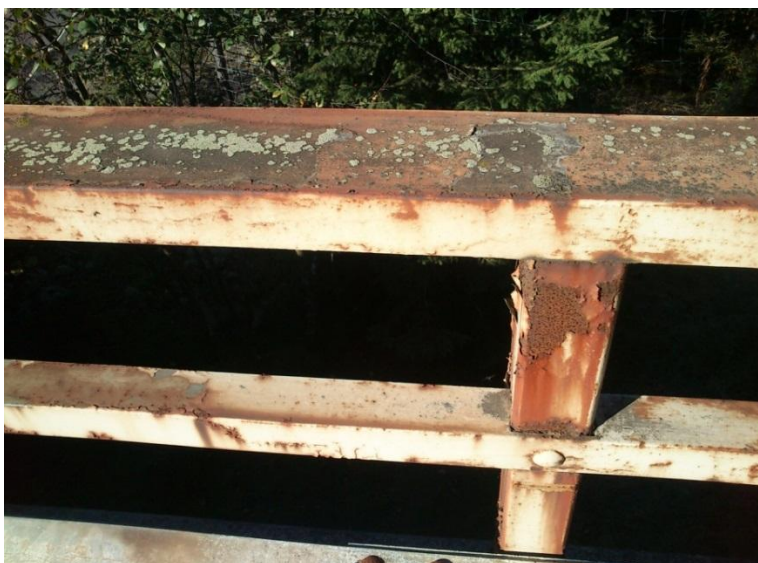
Kunnossapitomaalaus on tärkeä tekijä kaiteen pitkäikäisyyteen, etenkin vanhoissa kaiteissa joita ei ole kuumasinkitty. Säännöllisen huollon laiminlyönti, UV-säteily, kosteus ja tiesuola syövät teräskaitteen maalipintaa (kuva 11).

KUVA 11. Teräskaitteessa on pahoja ruostevaurioita (Kuva: Mauri Tommiska 2013)
