# **TIIVIYSMITTAUS SEKÄ KAKSI- VAIHEINEN LÄMPÖKUVAUS**

Laadunvarmistusmenetelmänä

Juho Paloniitty

Opinnäytetyö  
Huhtikuu 2014  
Rakennustekniikan  
koulutusohjelma  
Talonrakennustekniikka

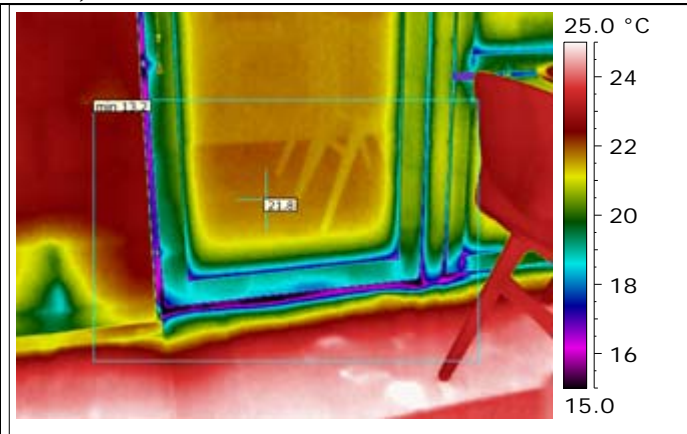
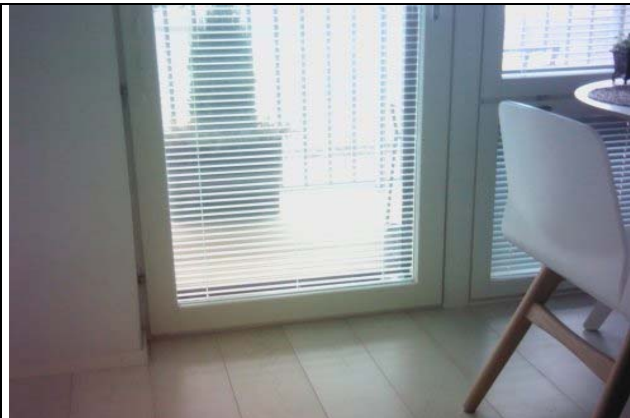
Lämpökuva 42.

Lievä ilmavuoto kiinteään ikkunan karmin jirissä.

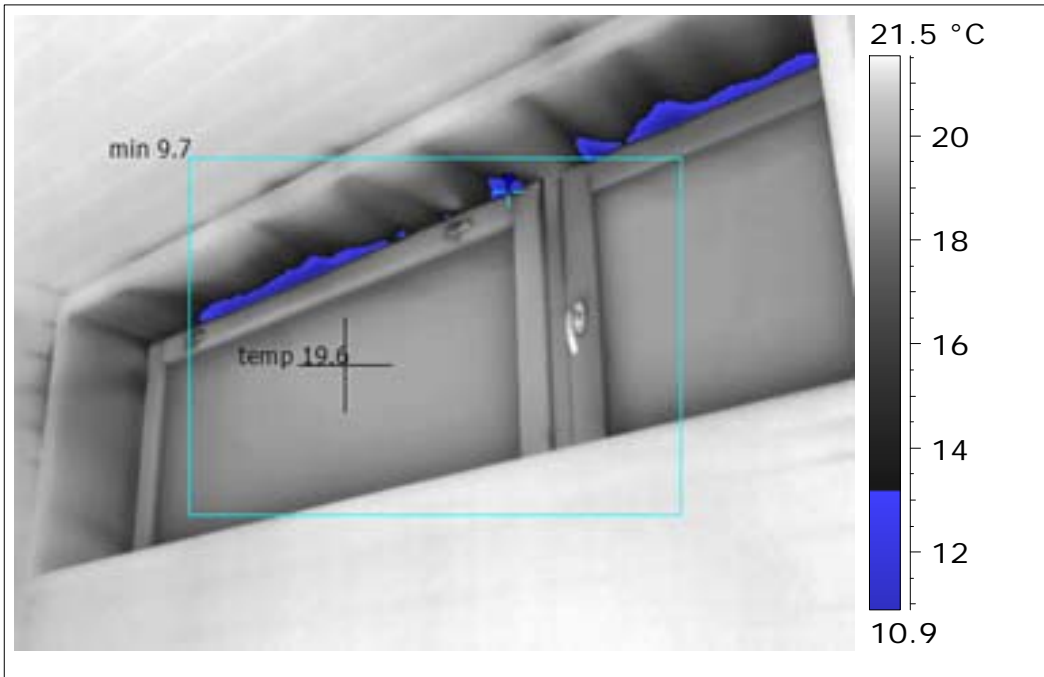
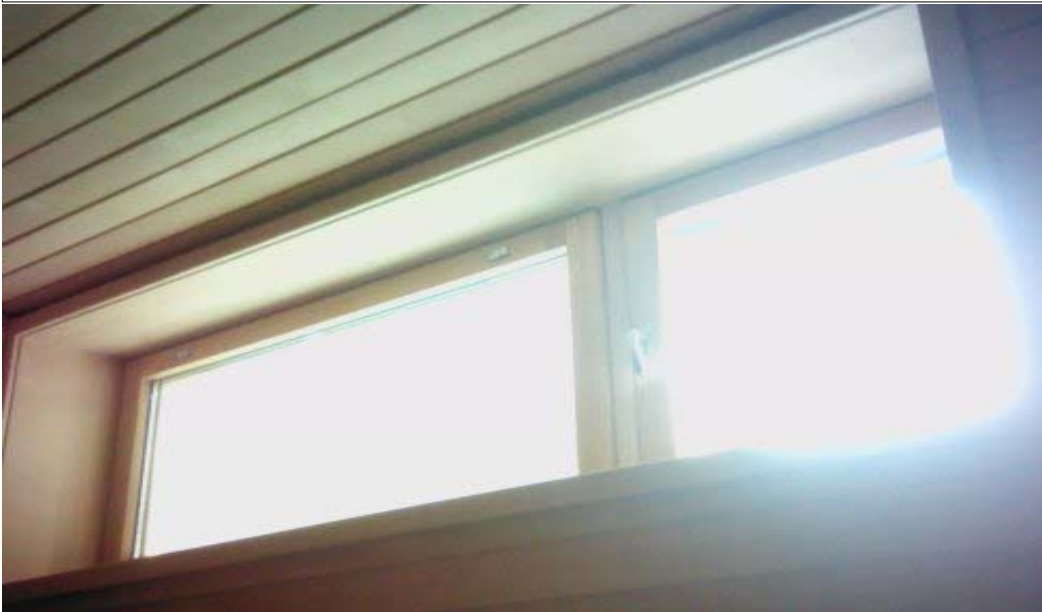
SAUNAOSASTO

Saunan ikkunassa viivamainen tiivistevuoto

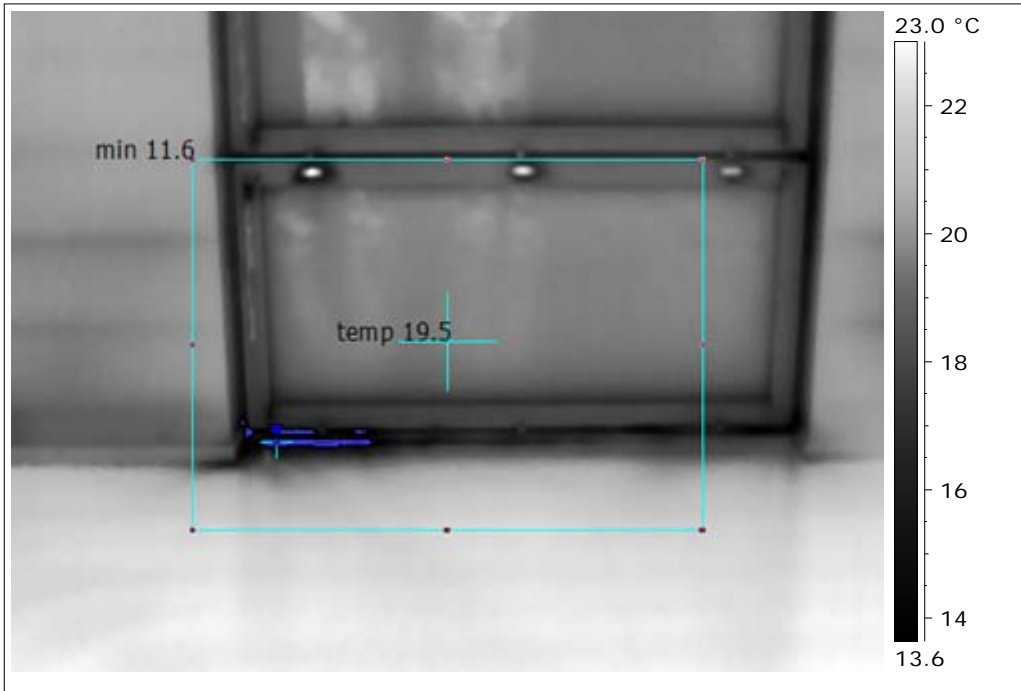
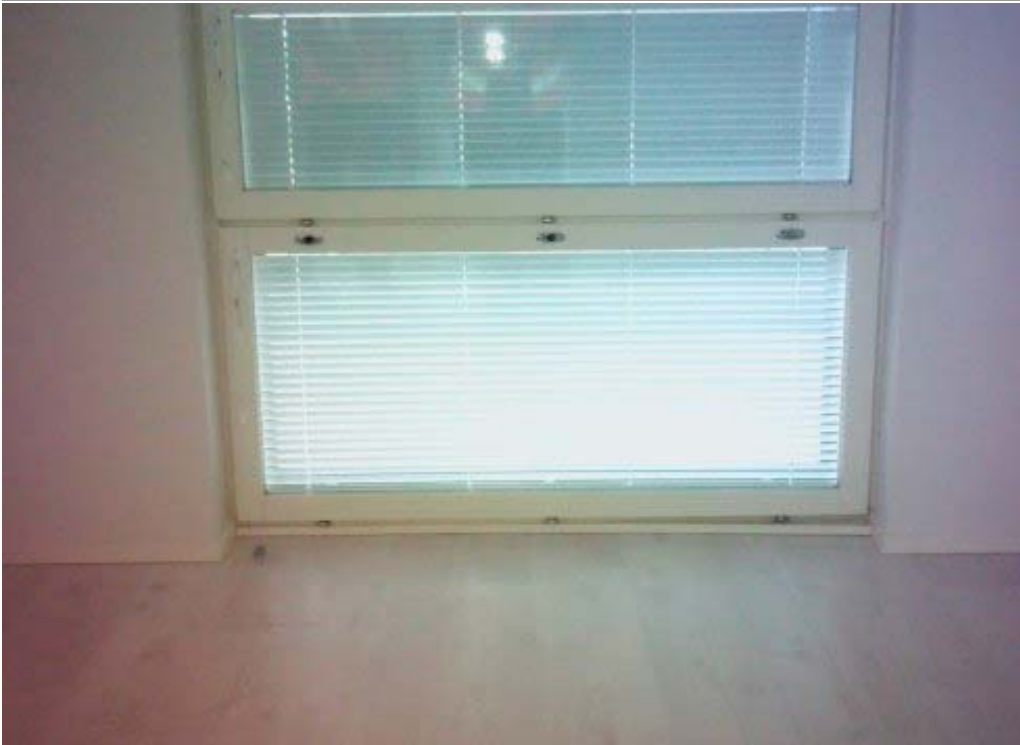
ASUNTO 14

Ikkuna, lievä ilmavuoto karmin ja lattian välistä

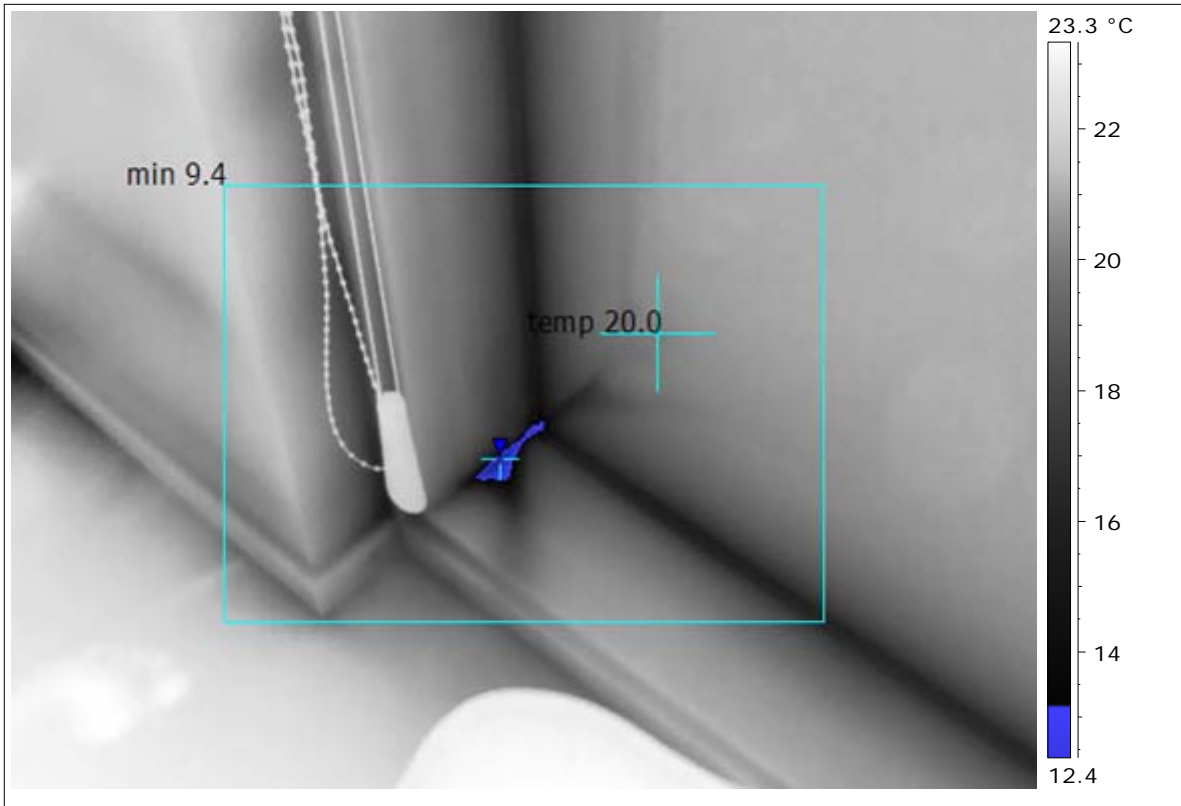
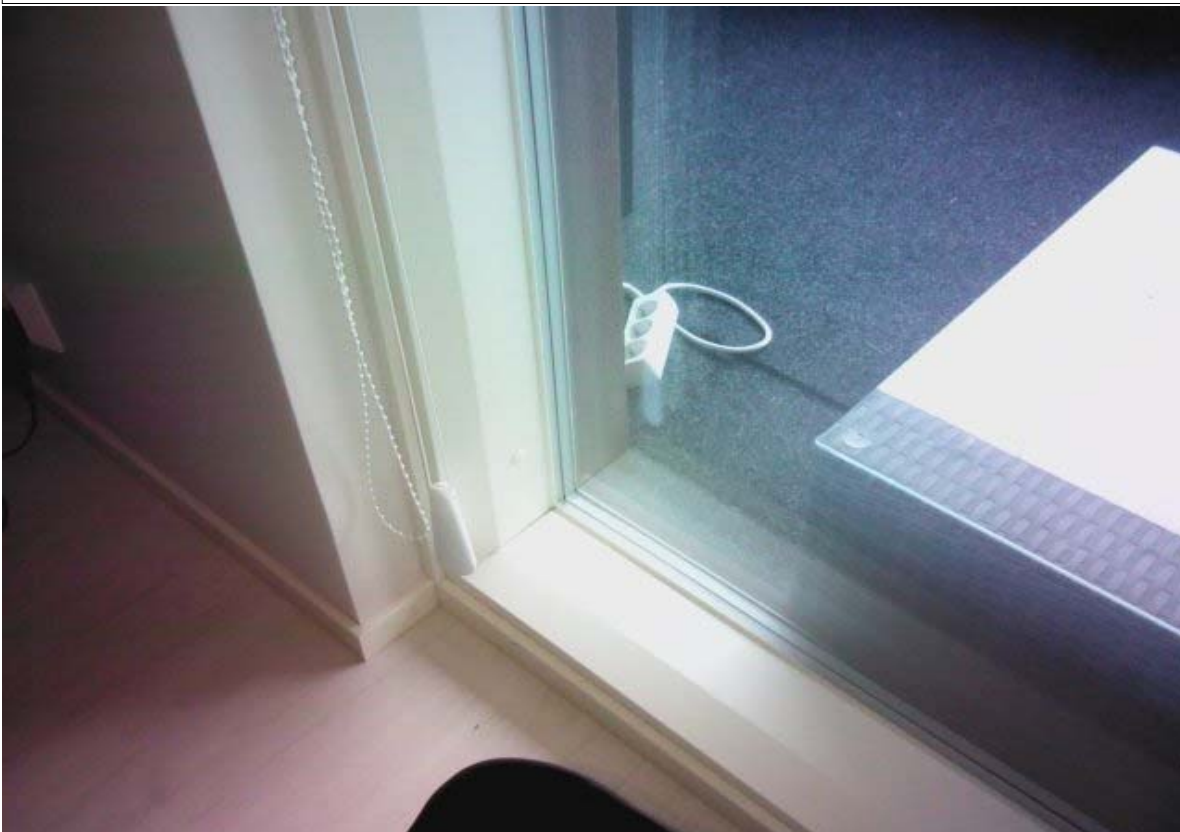
ASUNTO 11

Kiinteä ikkuna, lievä karmivuoto

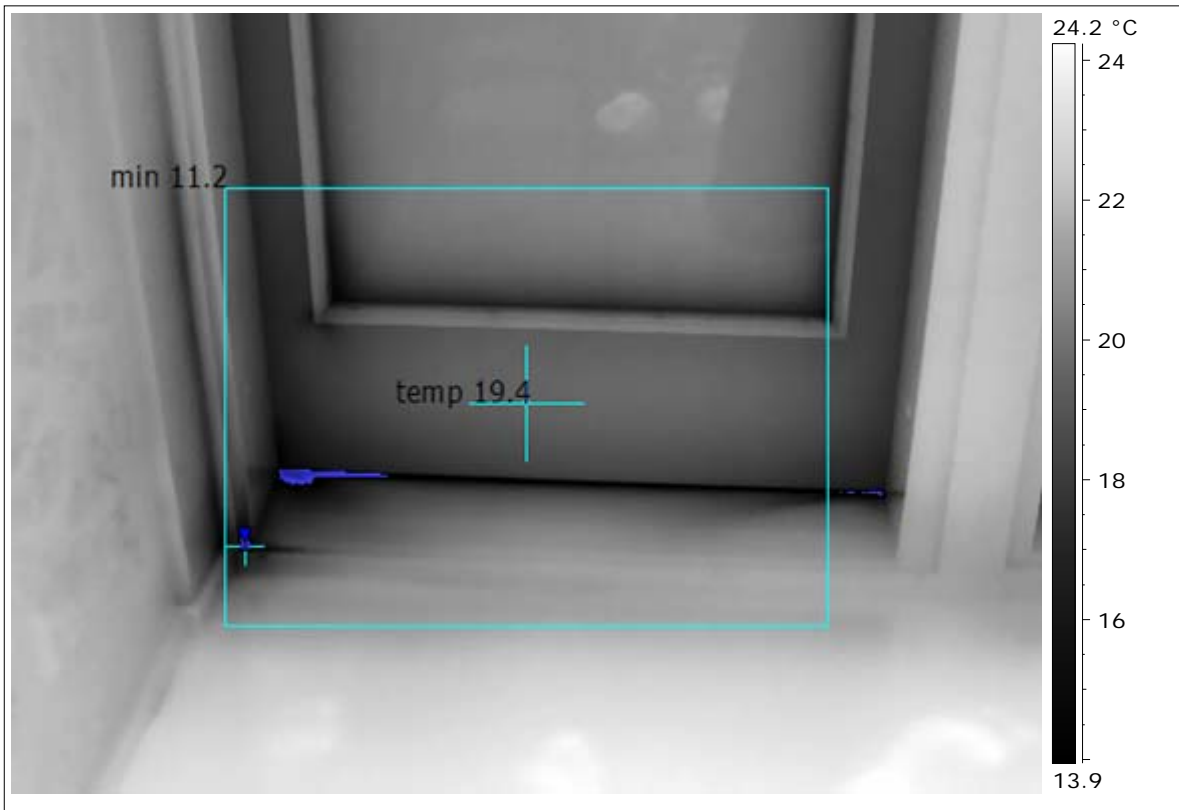
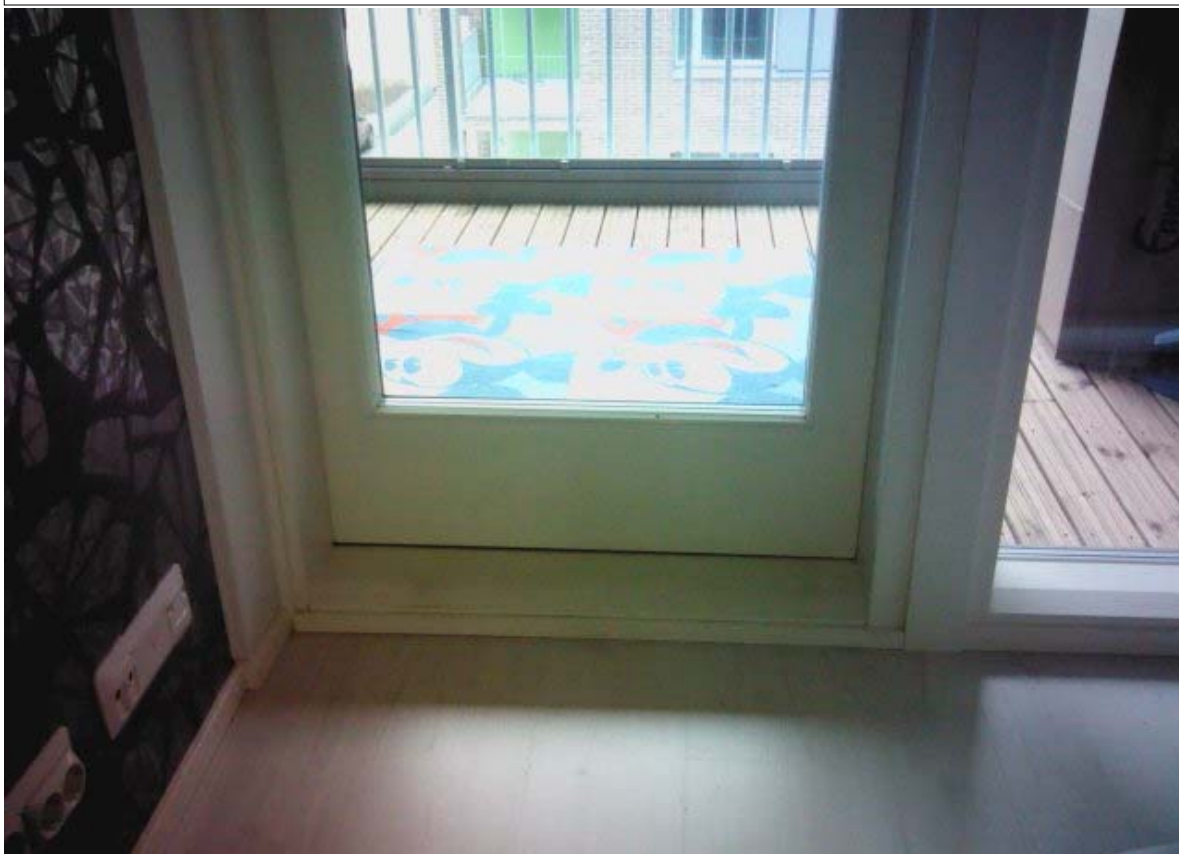
Parvekeovi, lievä tiivistevuoto

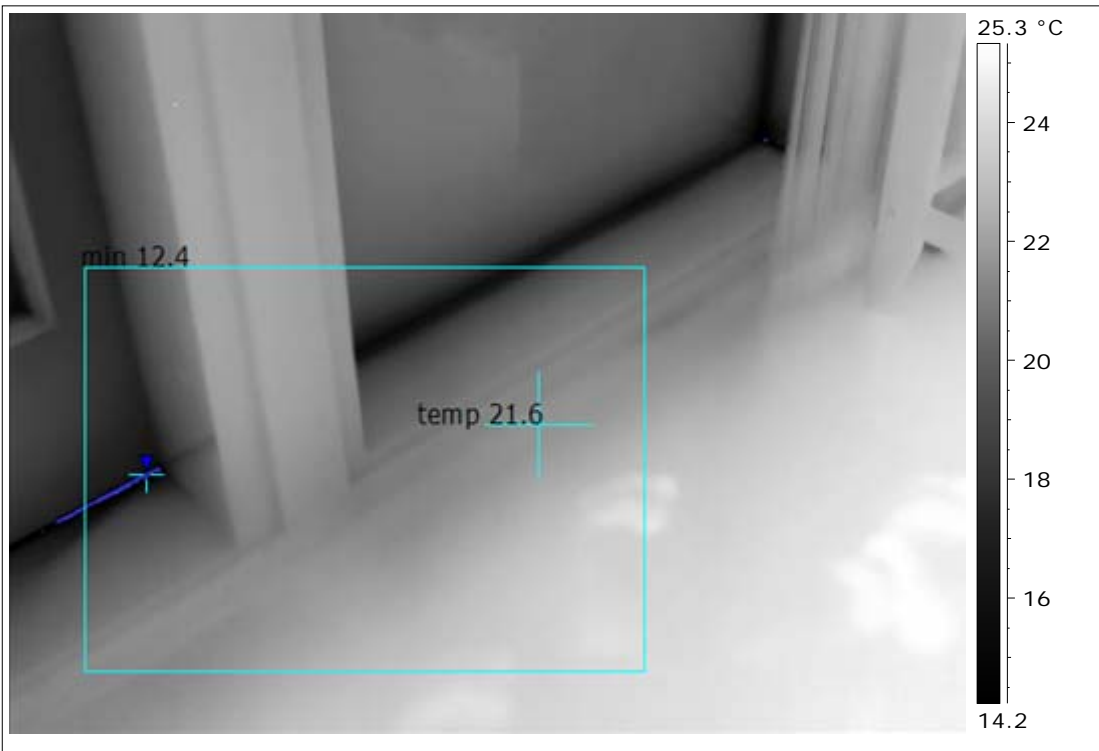
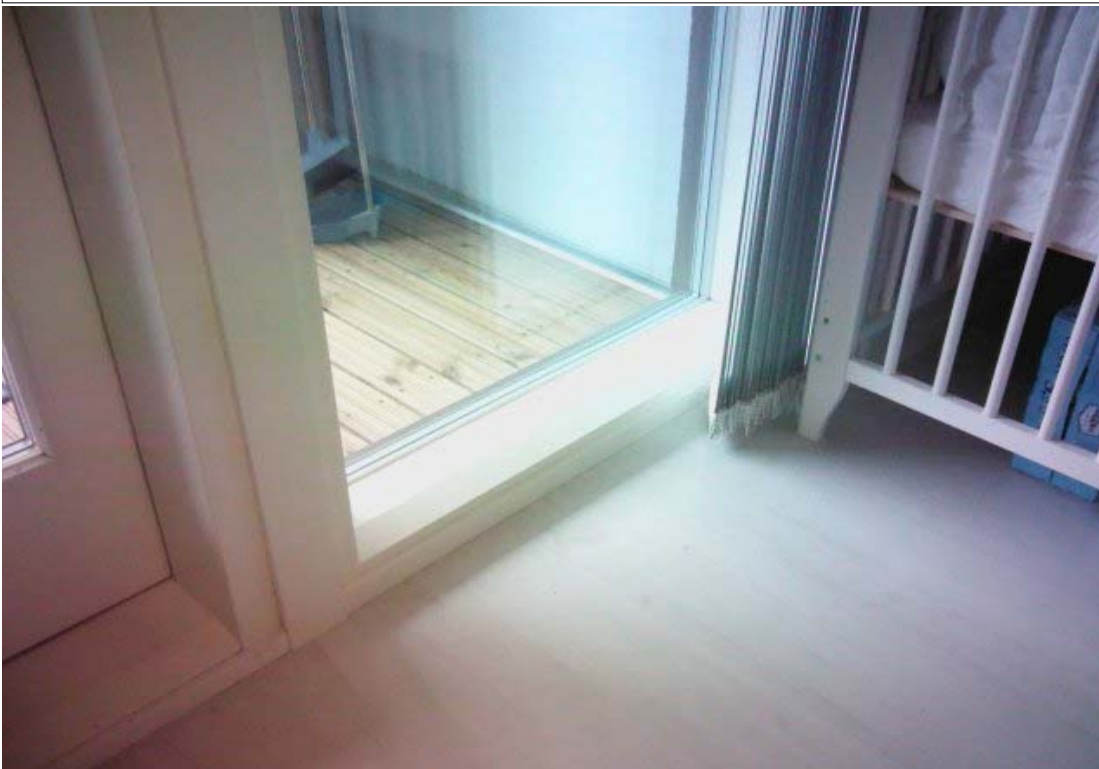
Parvekeovi, lievä tiivistevuoto

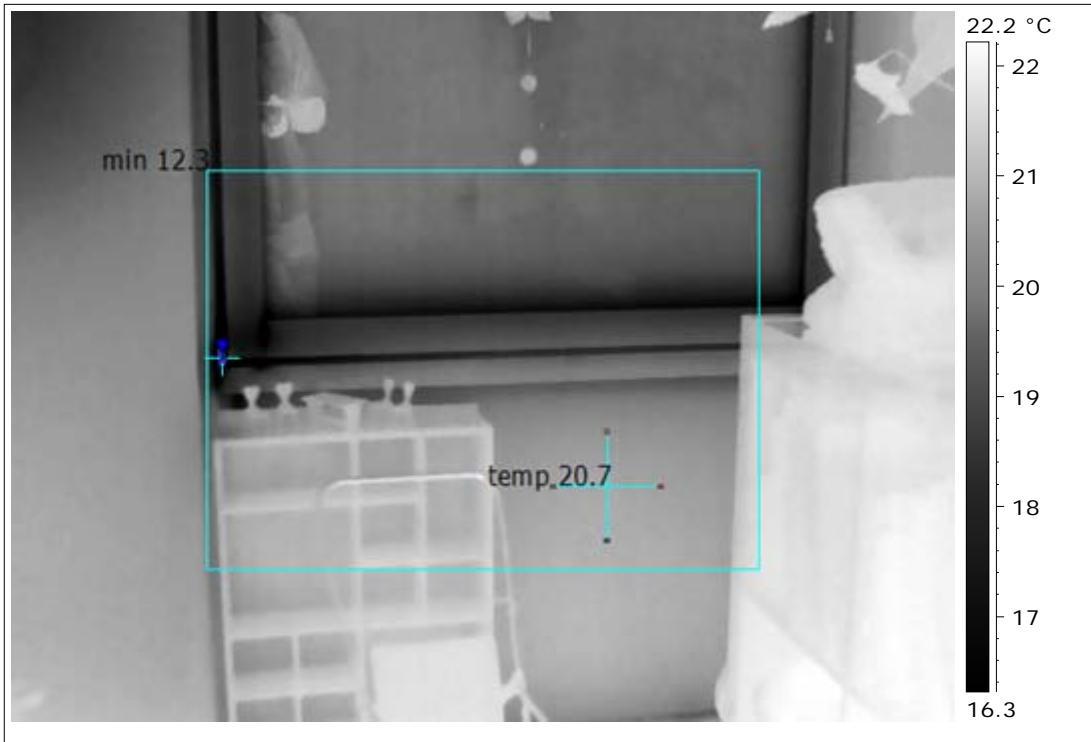
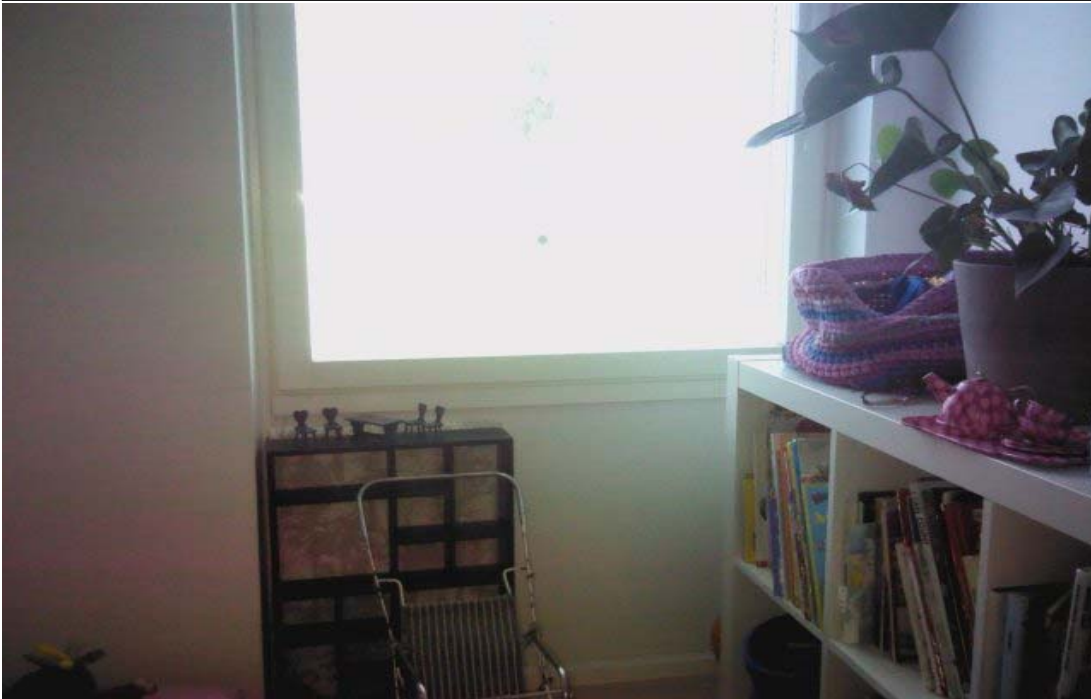
ASUNTO 10

Ikkuna, lievä tiivistevuoto kulmassa

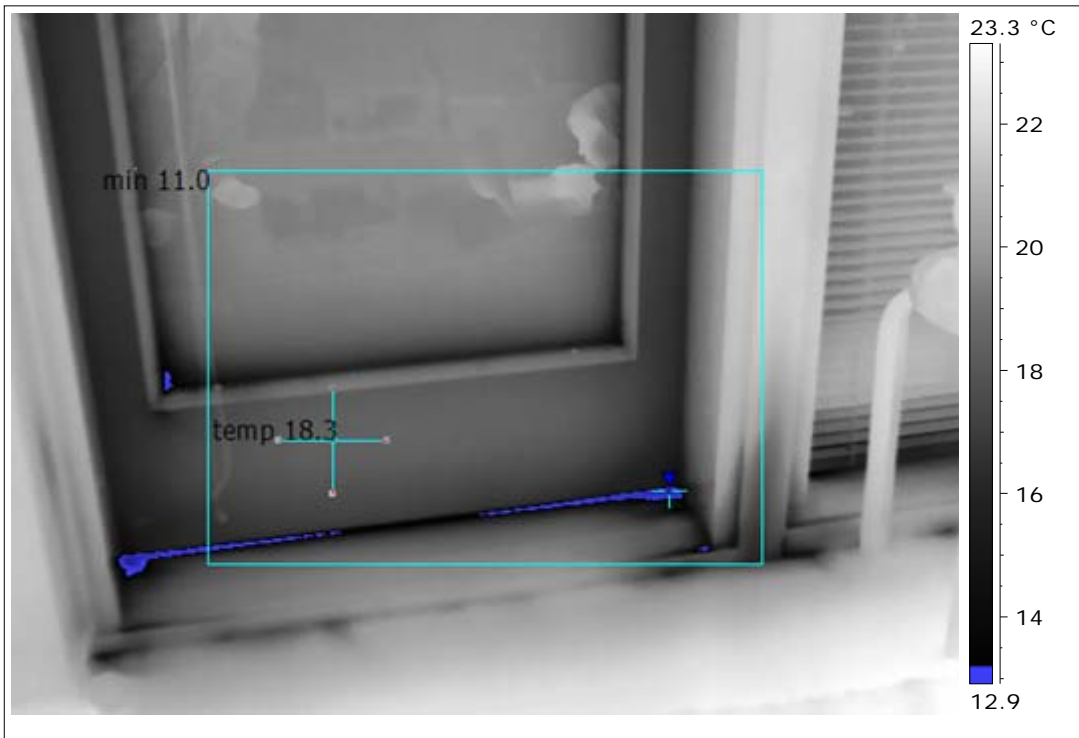
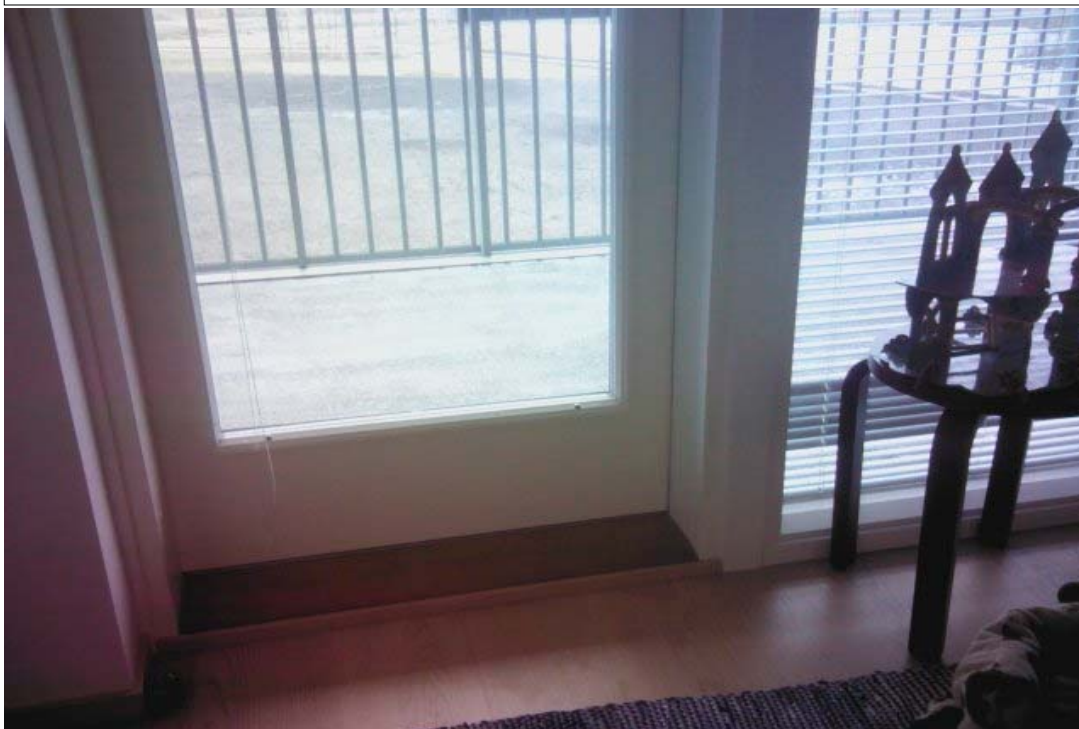
Parvekeovi, viivamainen tiivistevuoto

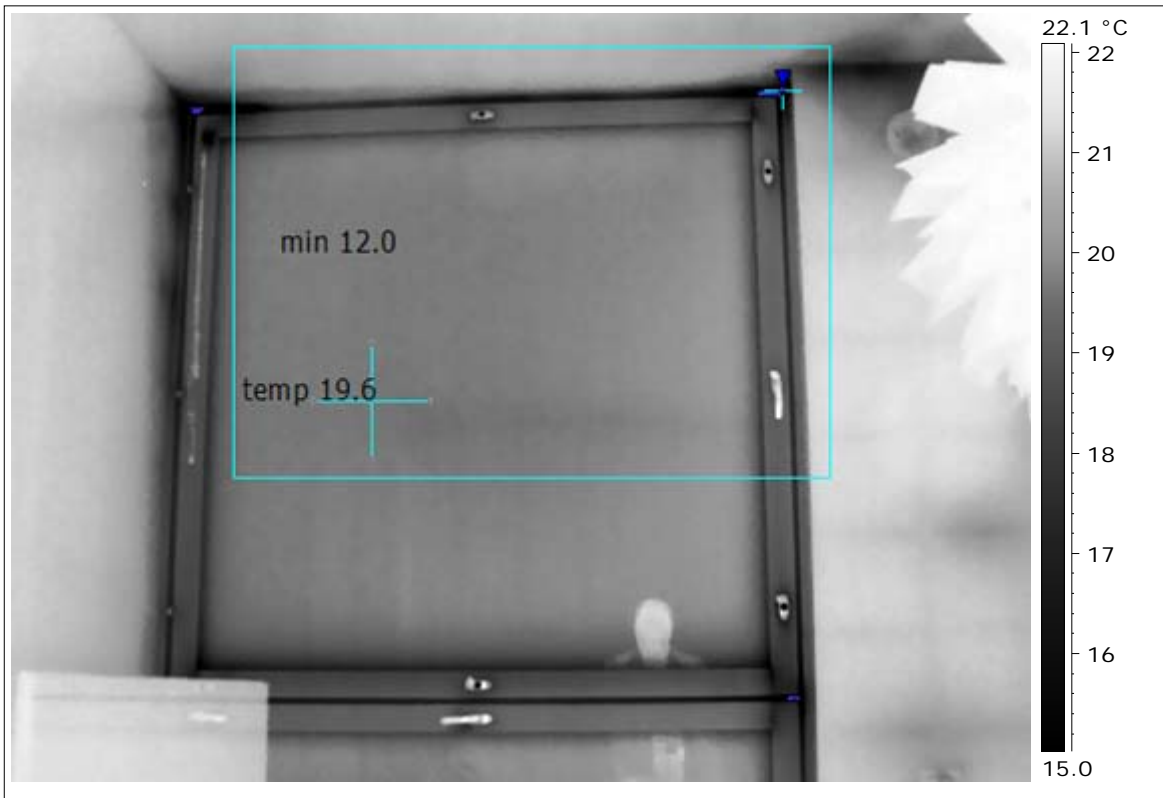
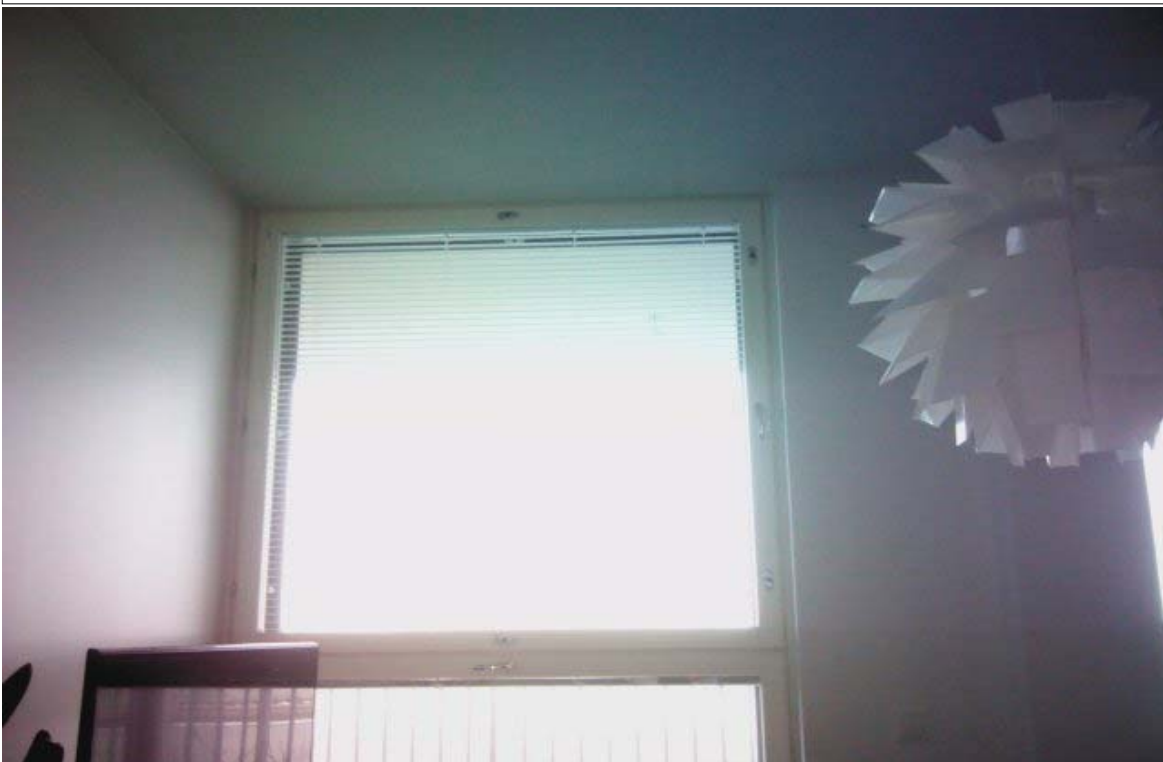
Lievää tiivistevuotoa ikkunan yläkulmissa

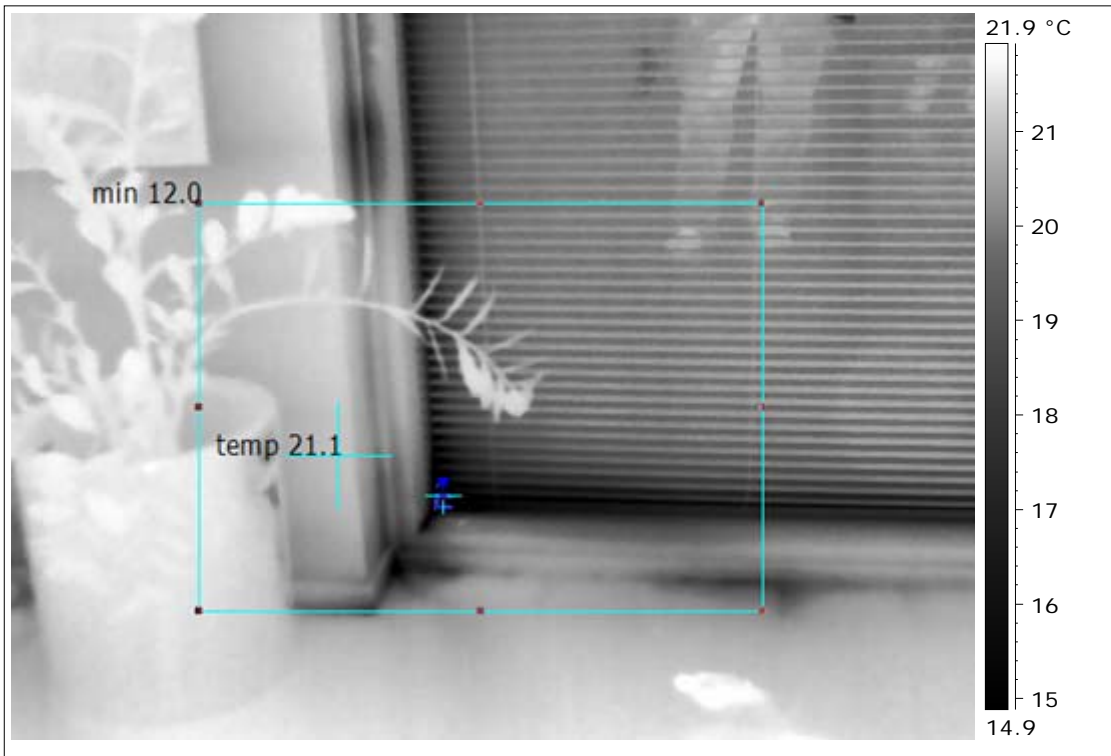
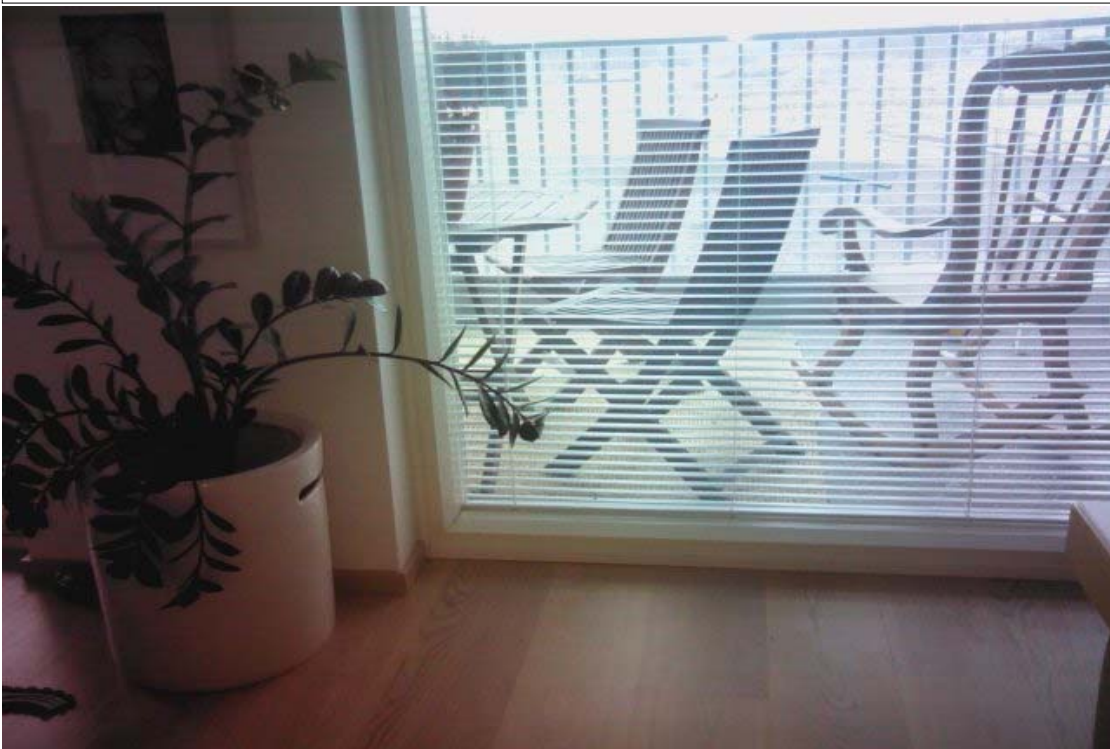
Kiinteä ikkuna, lievä ilmavuoto lasin ja karmin välistä

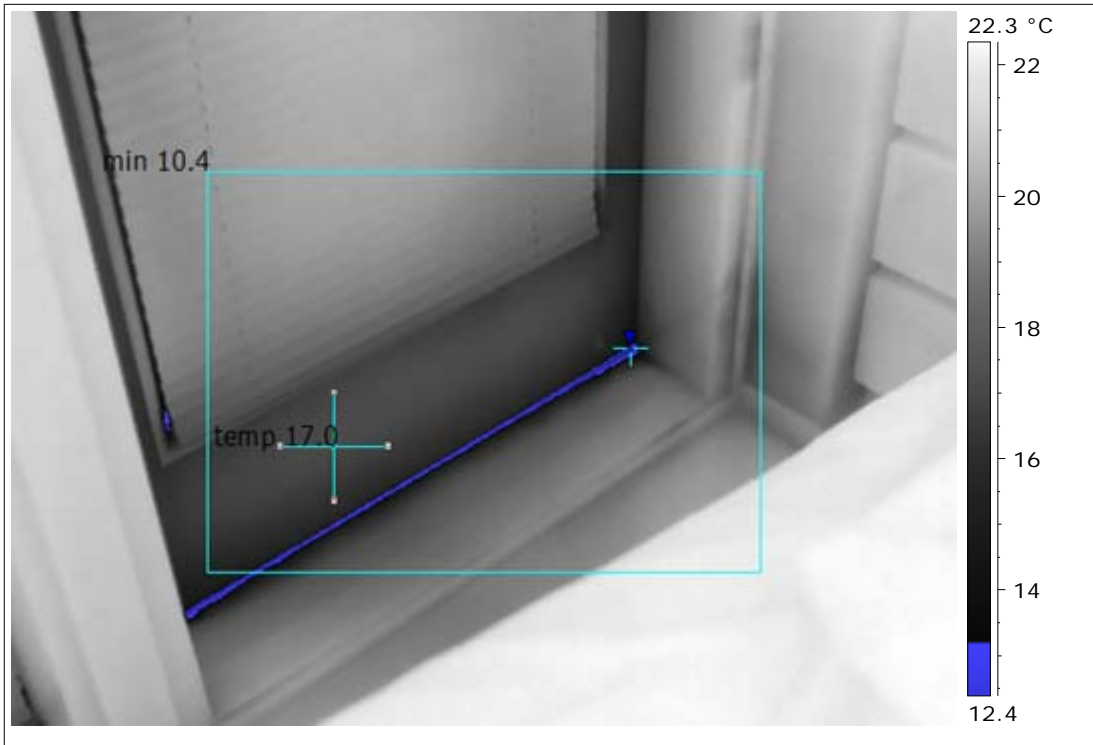
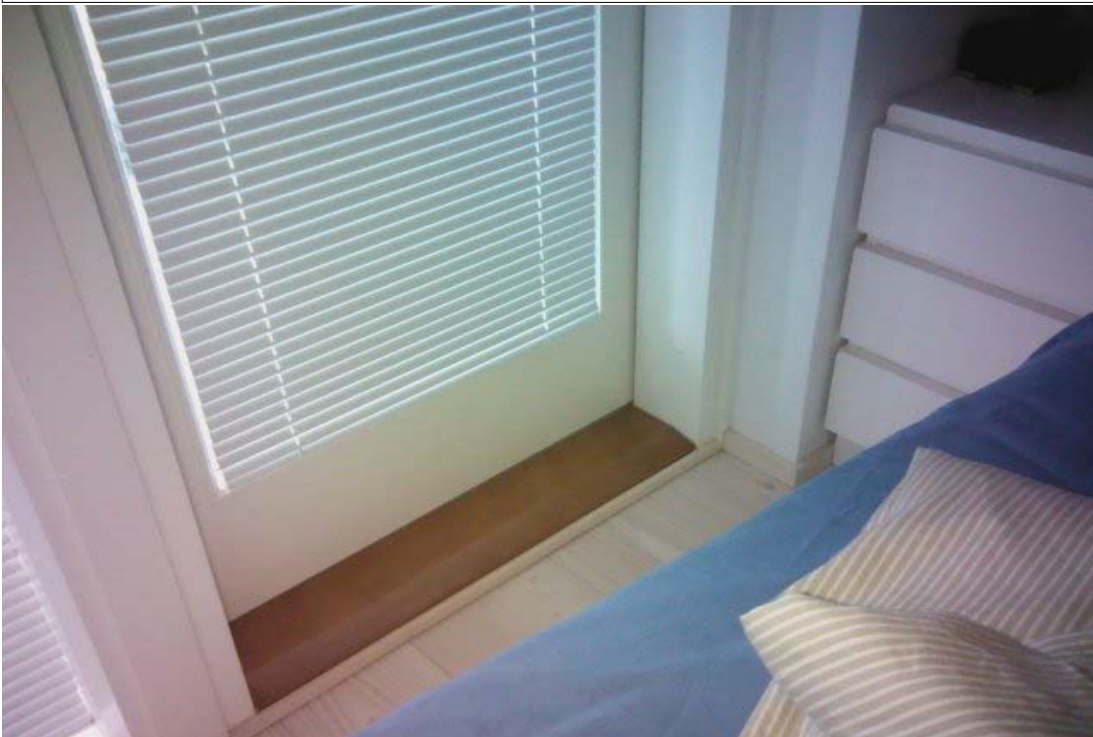
ASUNTO 9

Parvekeovi, viivamainen tiivistevuoto

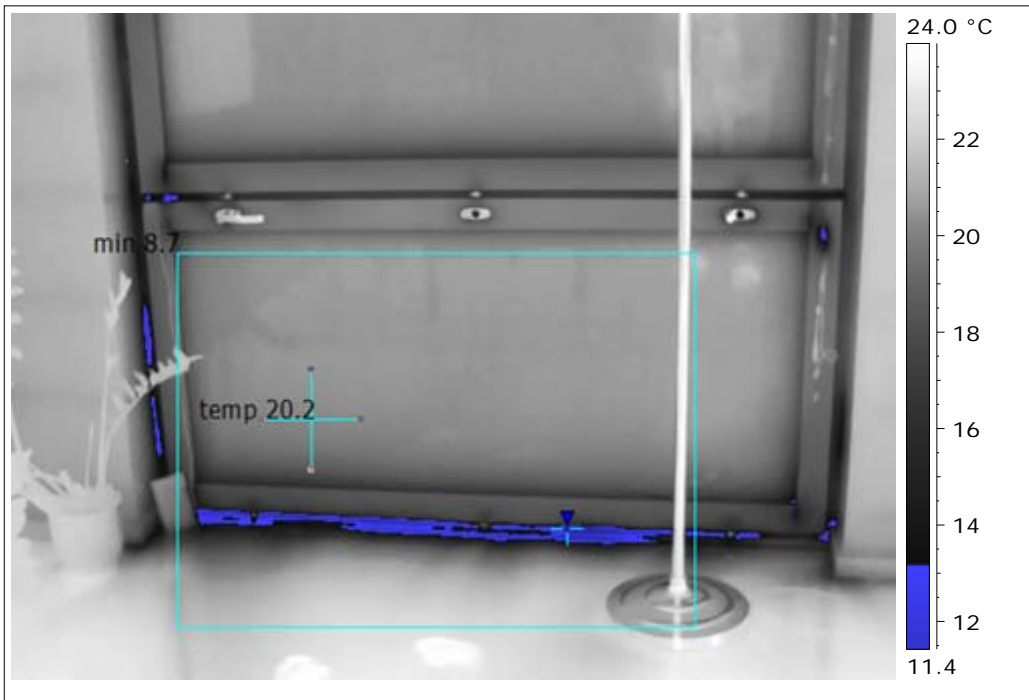
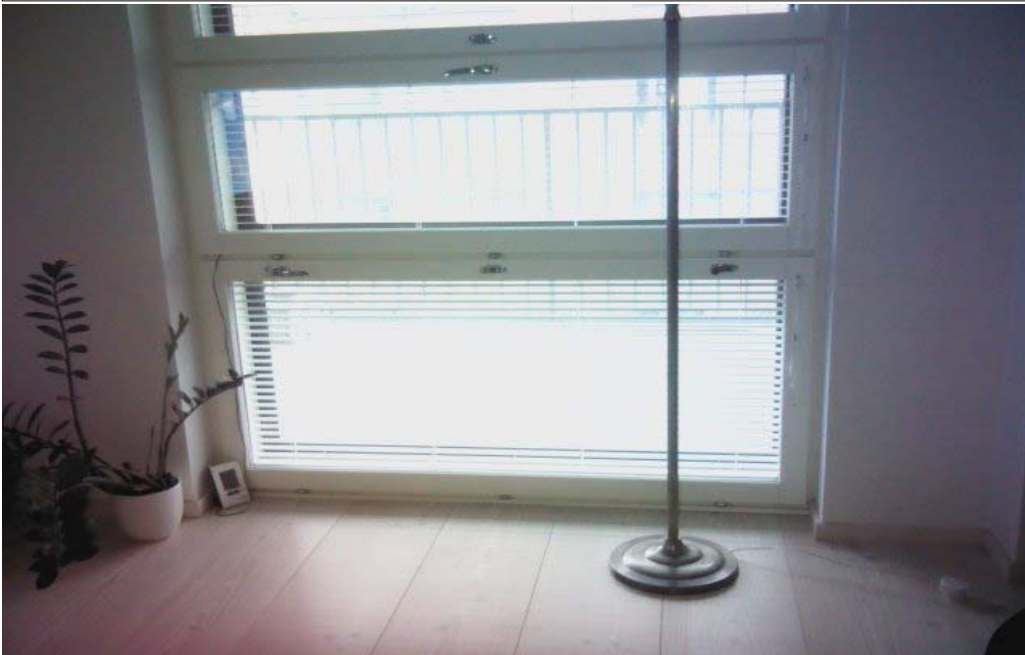
Ikkuna, viivamaista ilmavuotoa tiivisteiden sekä karmin ja lattian välistä

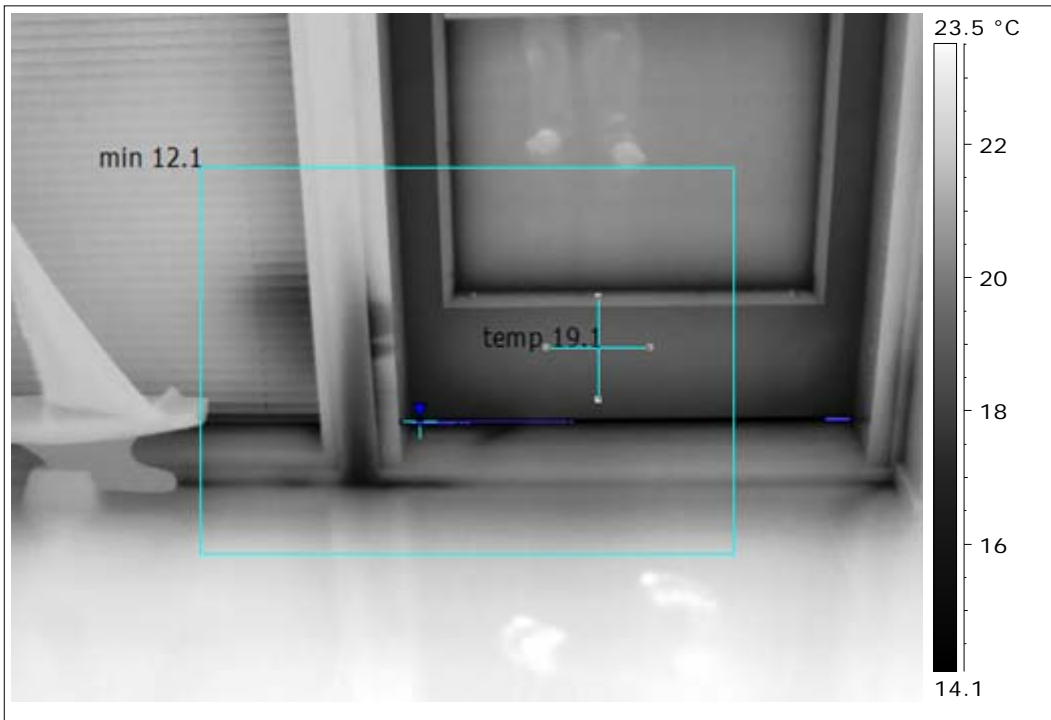
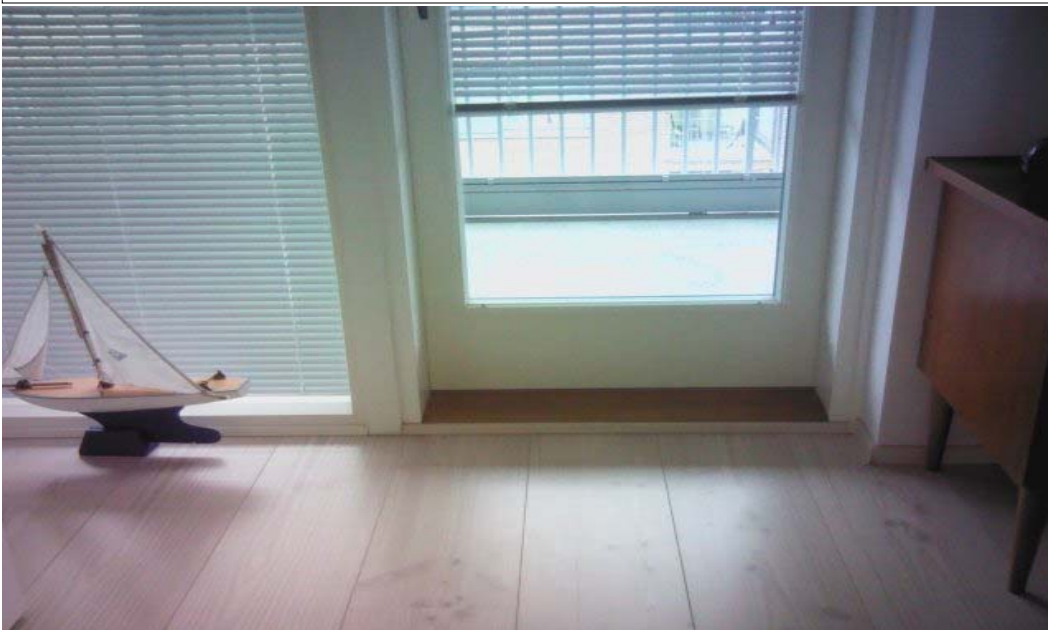
Parvekeovi, lievä tiivistevuoto

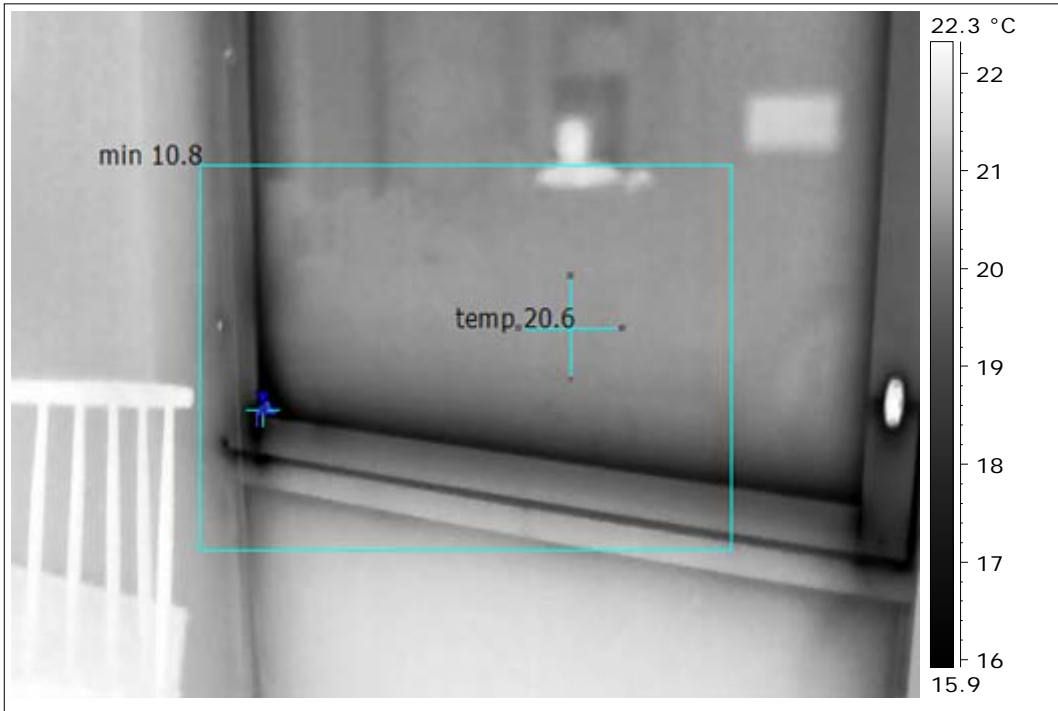
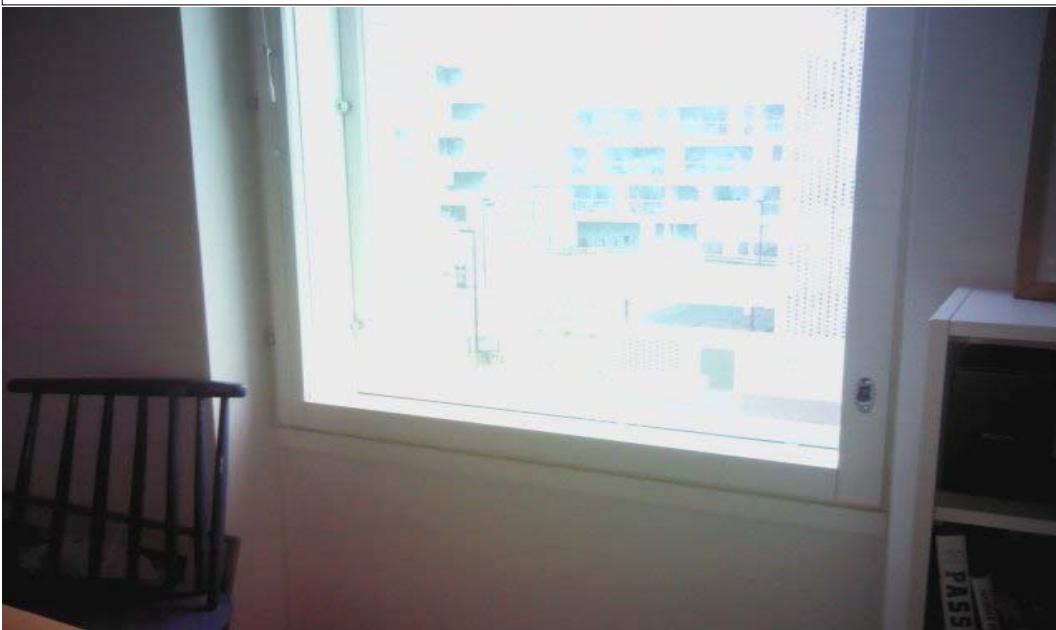
Ikkuna, lievä ilmavuoto lasin ja pokan välistä

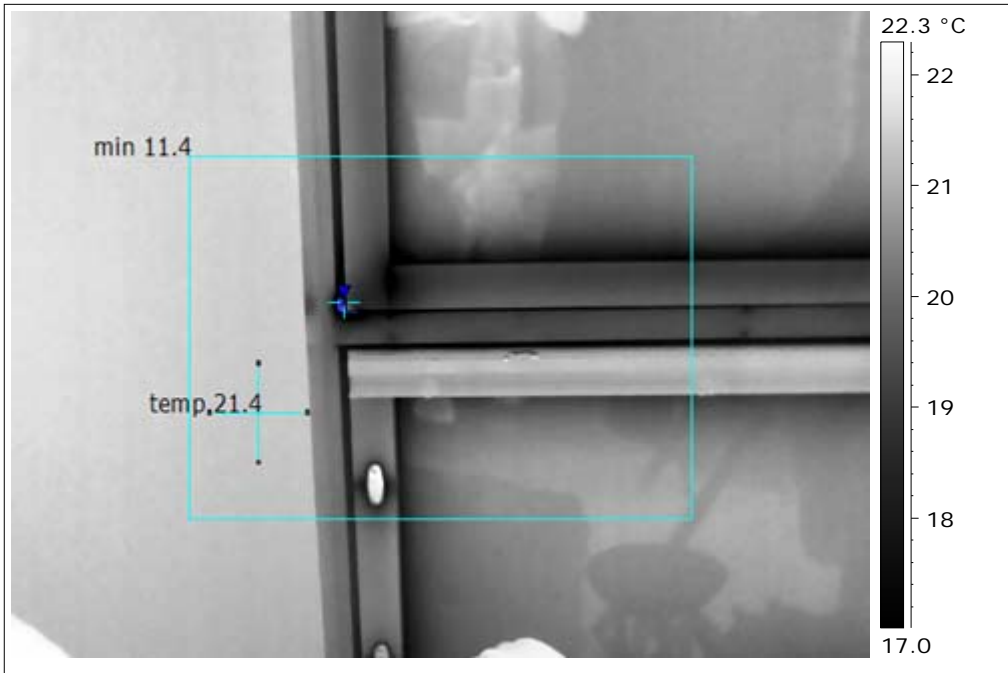
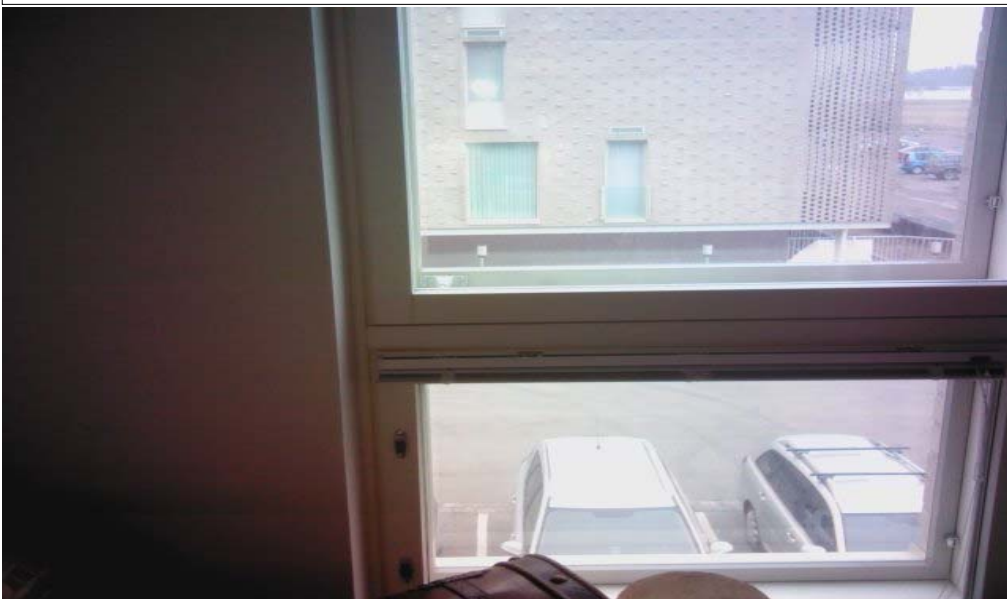
ASUNTO 6

Ikkuna, kulmassa lievä tiivistevuoto
