# **TIIVIYSMITTAUS SEKÄ KAKSI- VAIHEINEN LÄMPÖKUVAUS**

Laadunvarmistusmenetelmänä

Juho Paloniitty

Opinnäytetyö  
Huhtikuu 2014  
Rakennustekniikan  
koulutusohjelma  
Talonrakennustekniikka

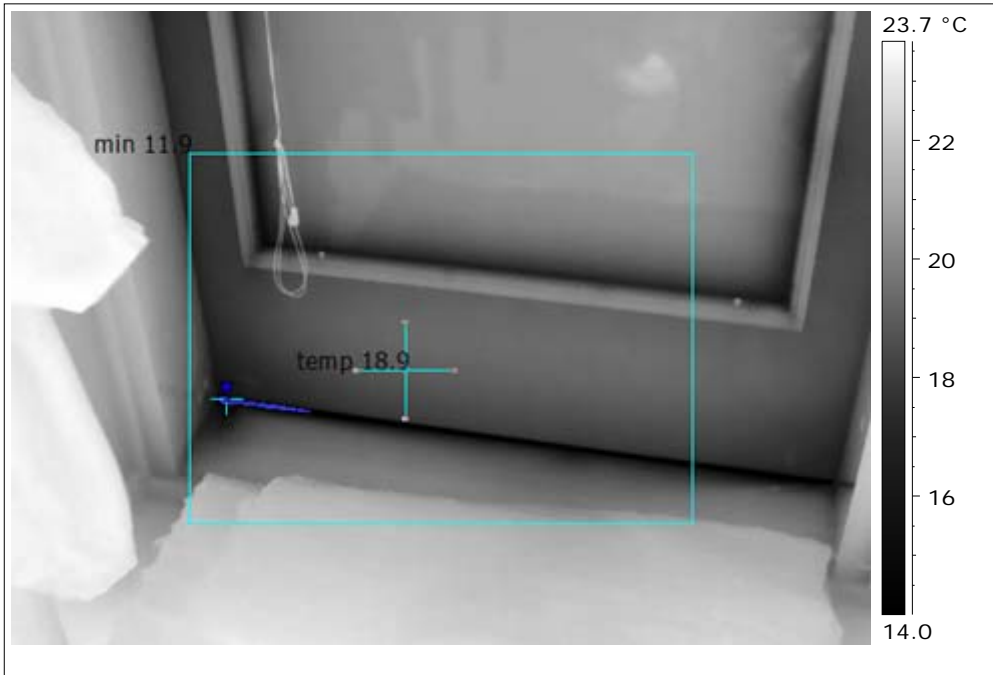
Parvekeovi, lievä tiivistevuoto

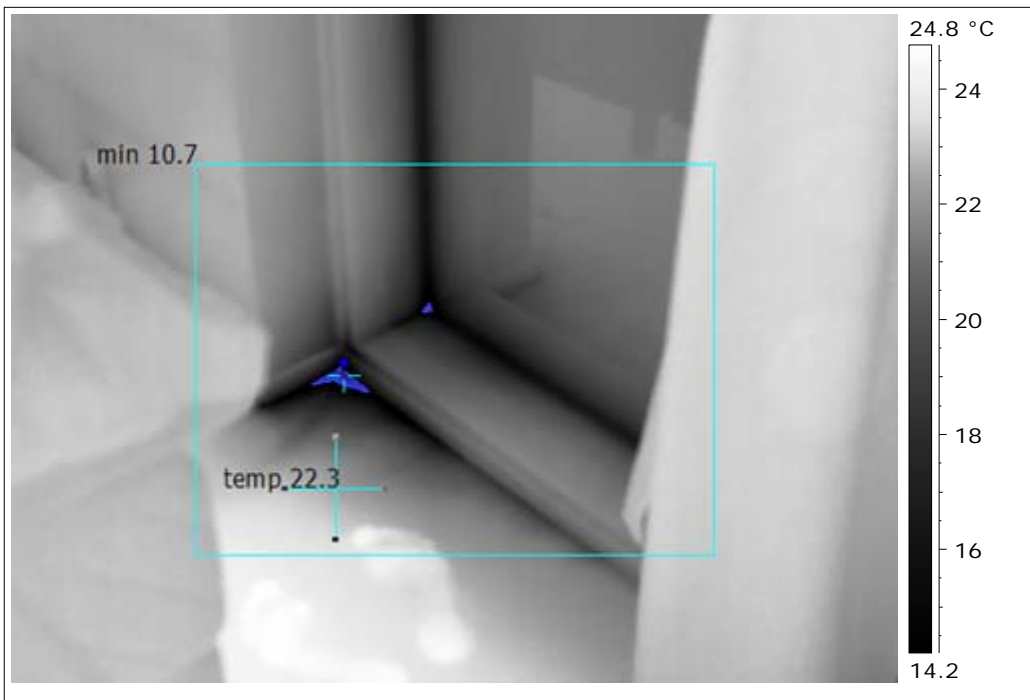
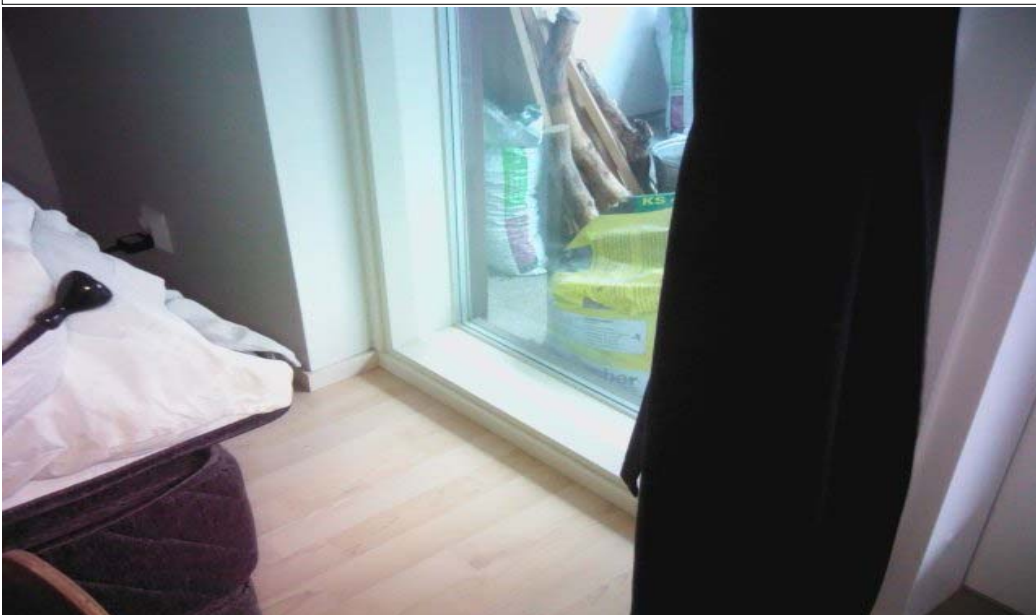
ASUNTO 5

Kiinteä ikkuna, lievä ilmavuoto karmin ja lattian välistä

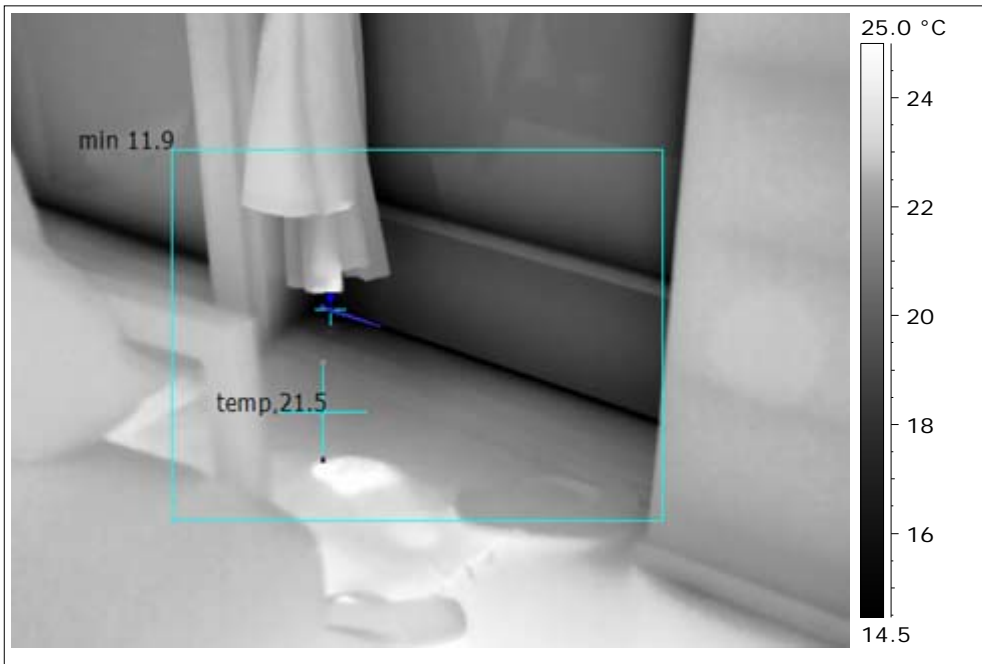
Parvekeovi, lievä tiivistevuoto

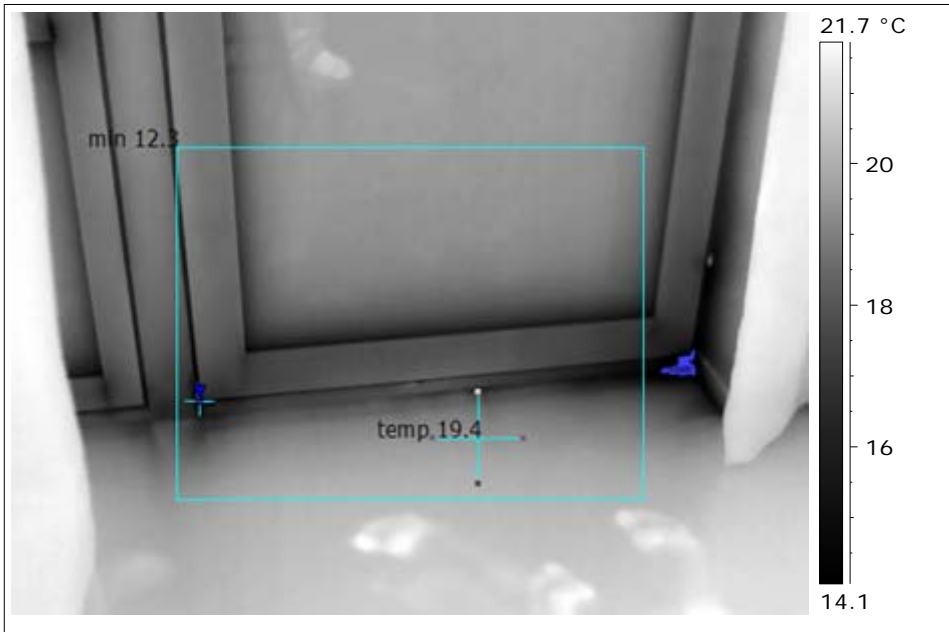
ASUNTO 4

Ikkuna, lievä ilmavuoto karmin ja lattian välistä

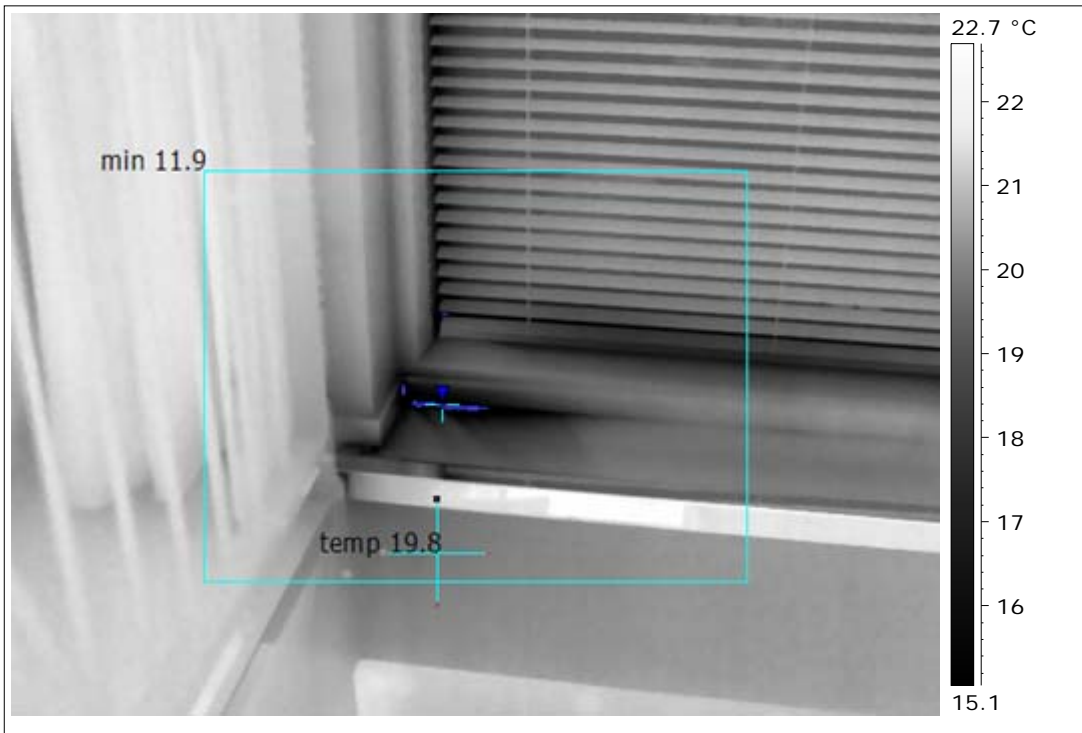
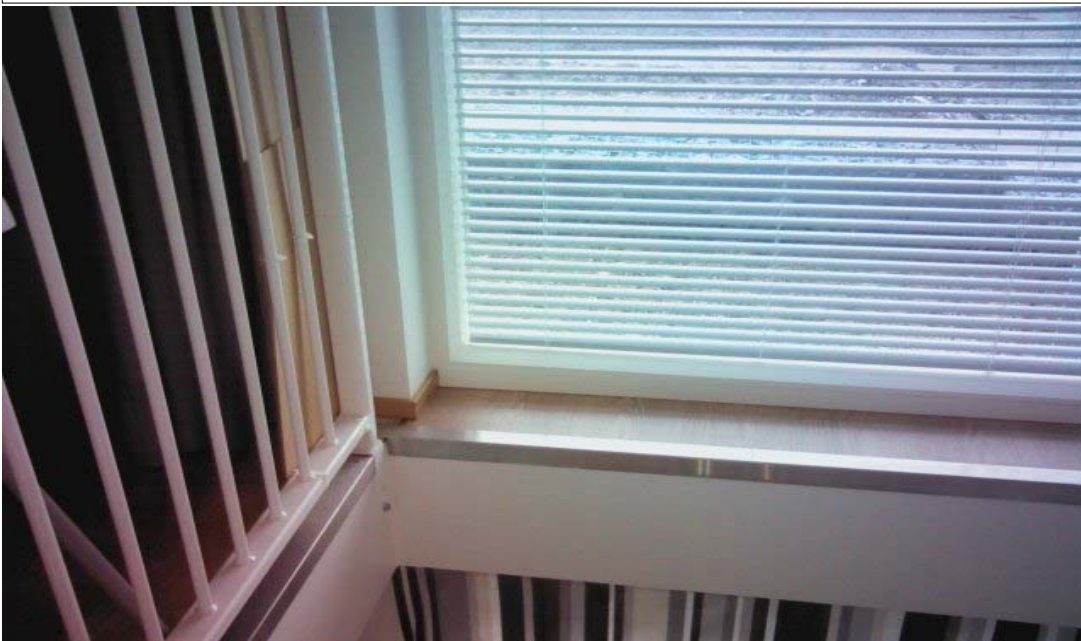
Kiinteä ikkuna, lievä ilmavuoto karmin ja lattian välistä

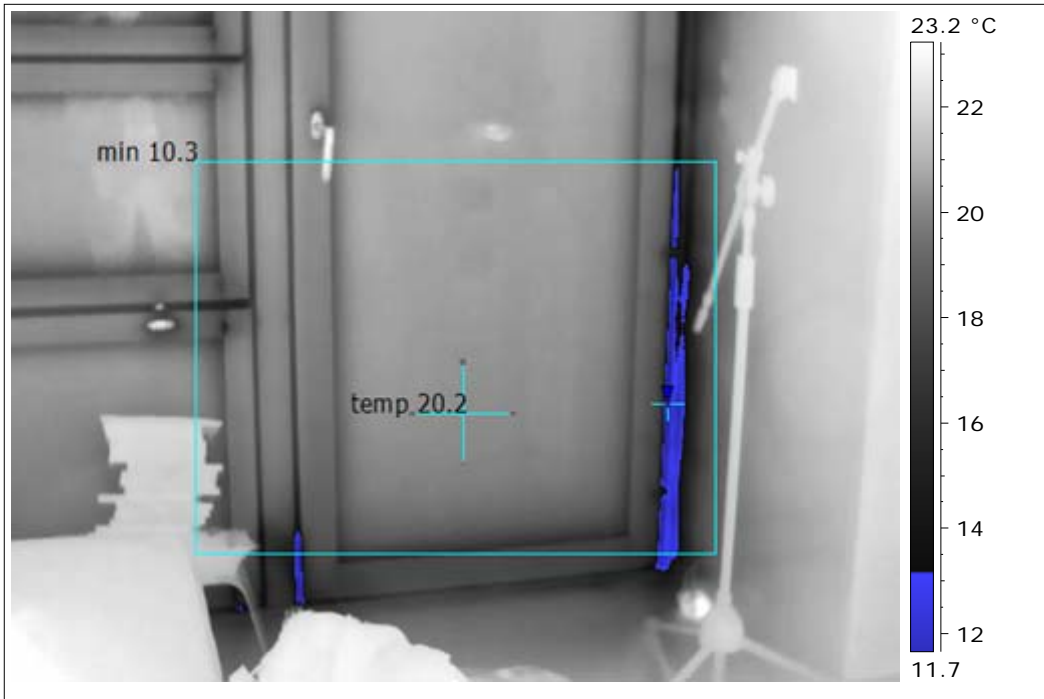
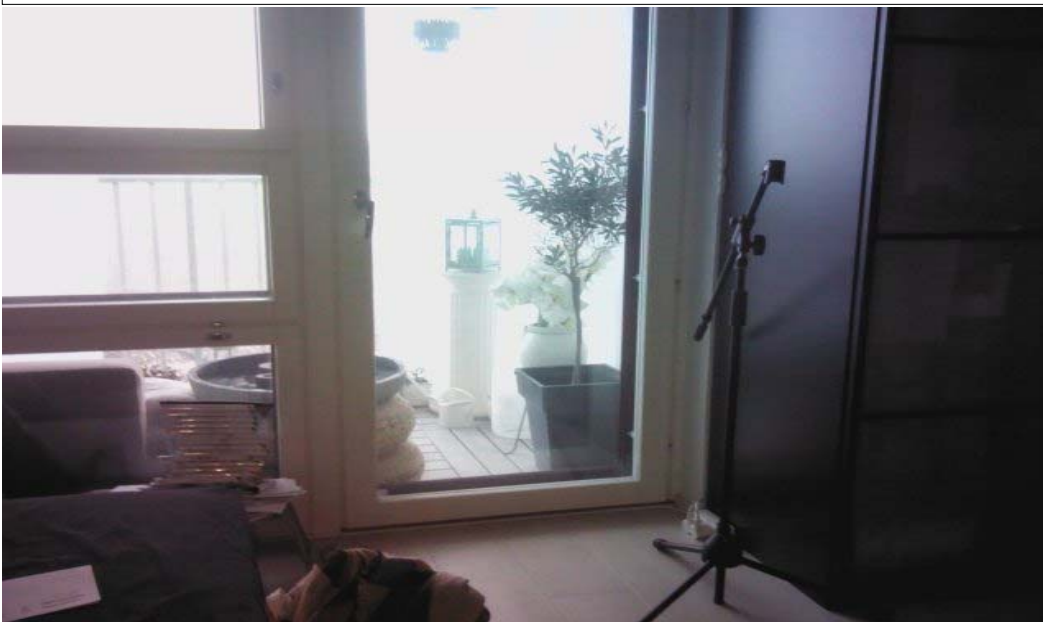
ASUNTO 3

Parvekeovi, laaja viivamainen tiivistevuoto

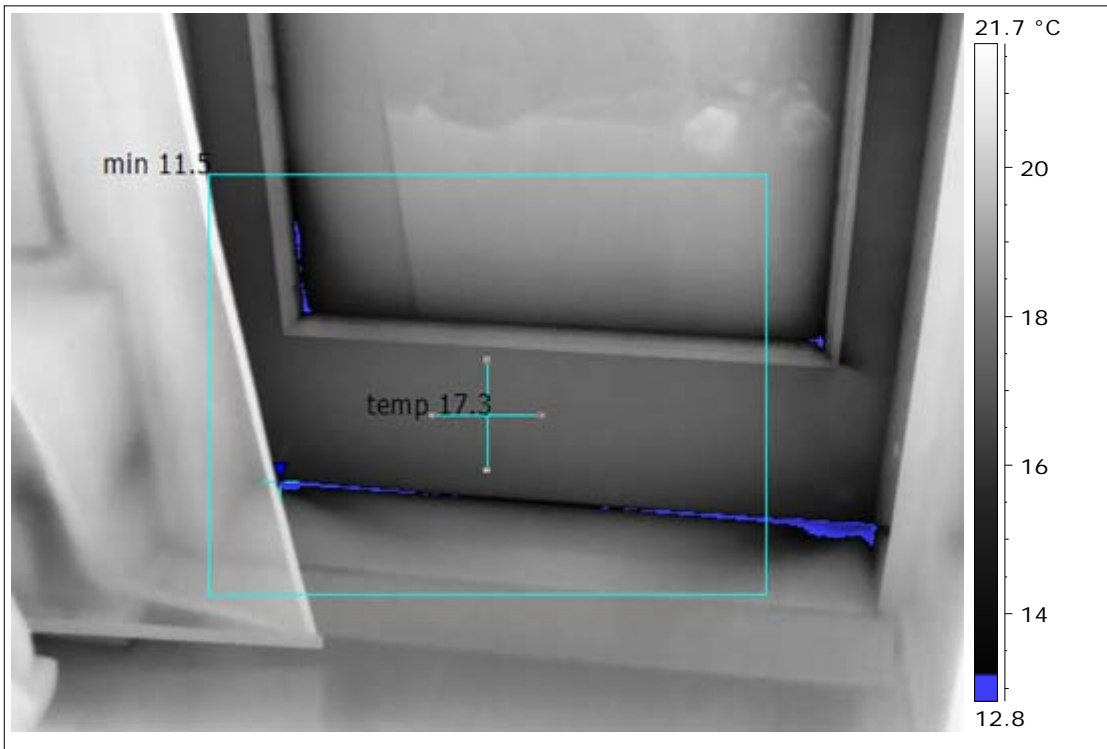
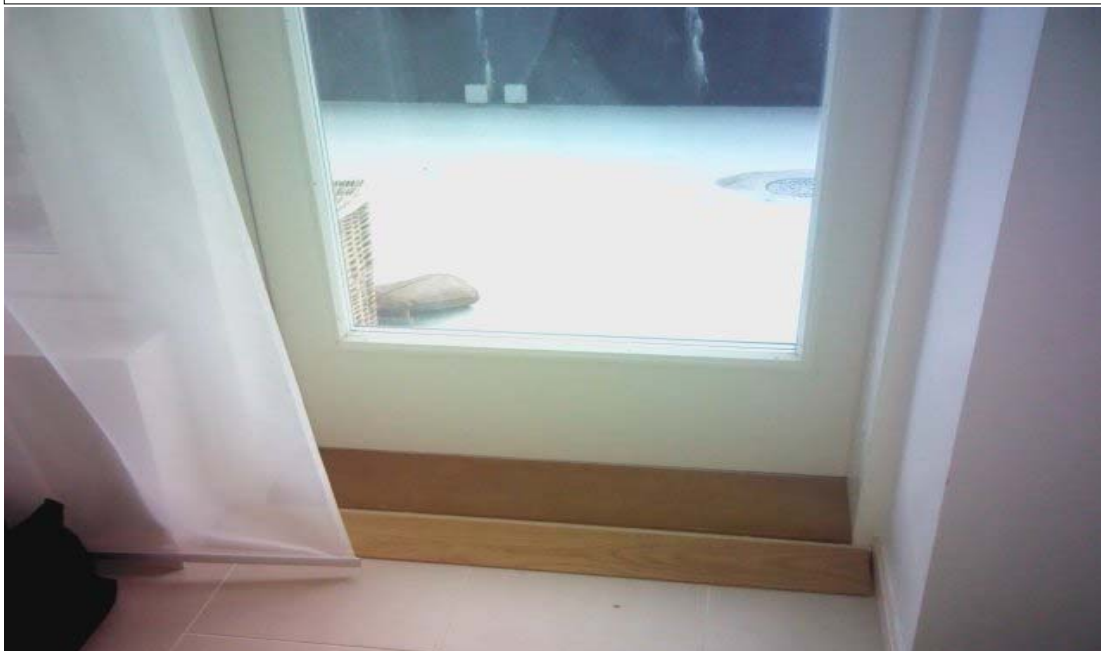
Parvekeovi, lievä tiivistevuoto

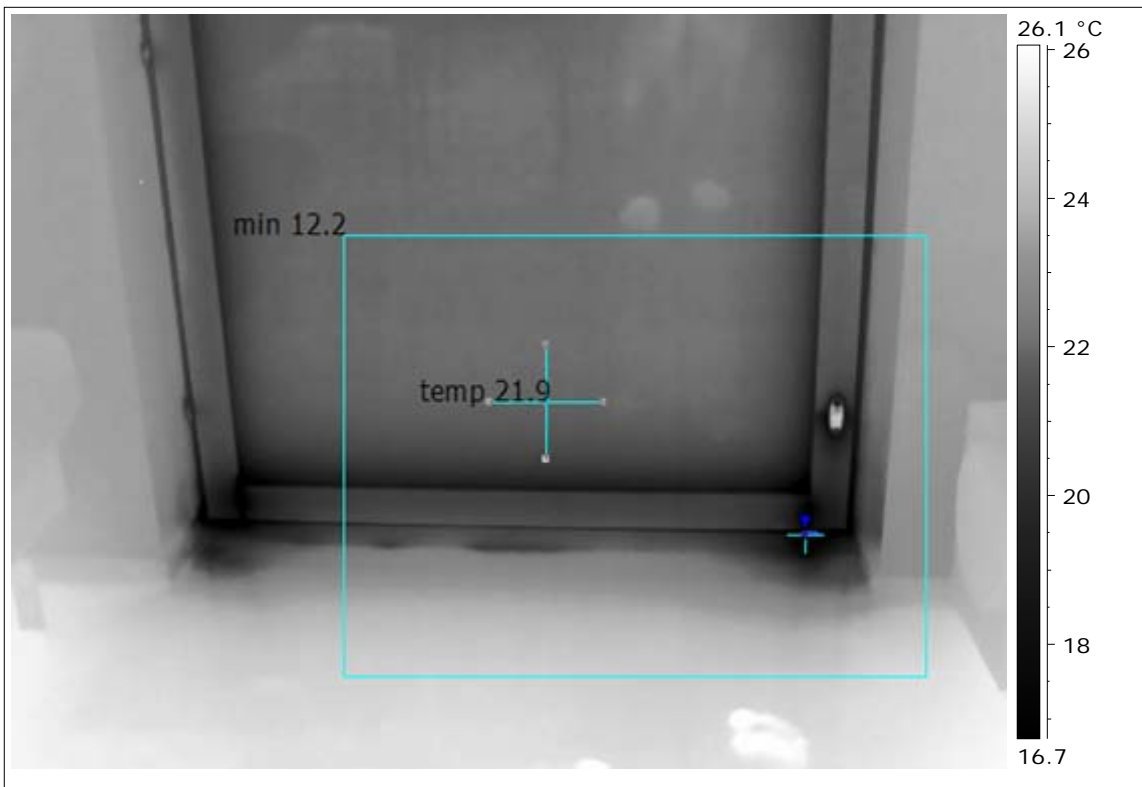
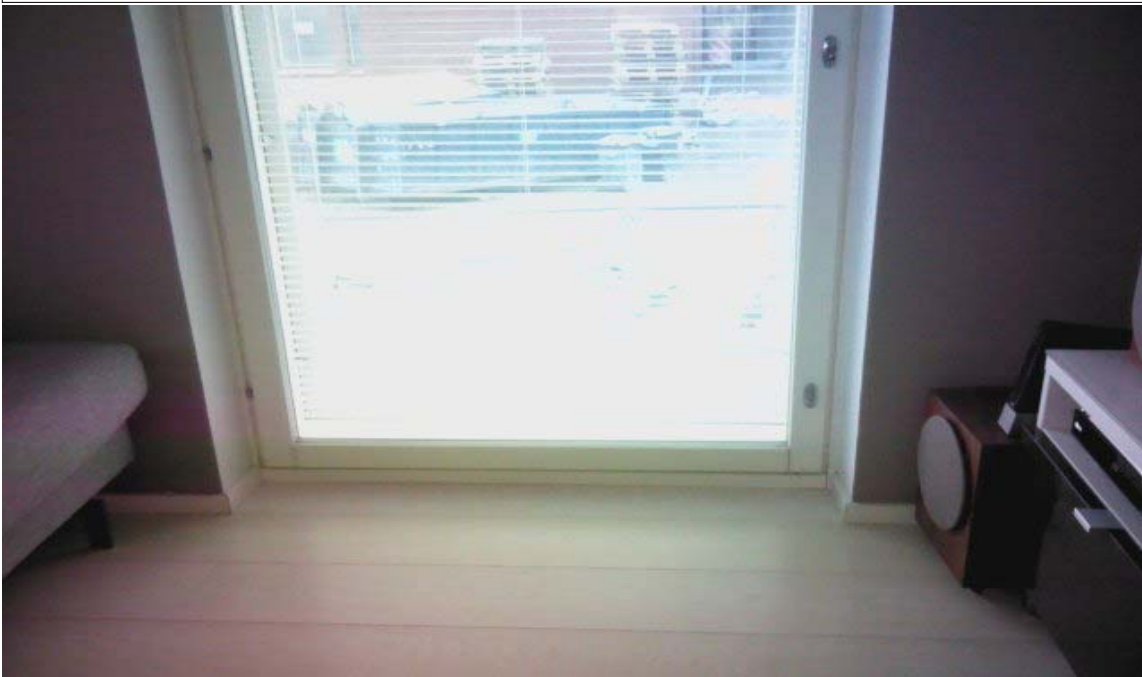
ASUNTO 2

Ikkuna, vähäinen tiivistevuoto

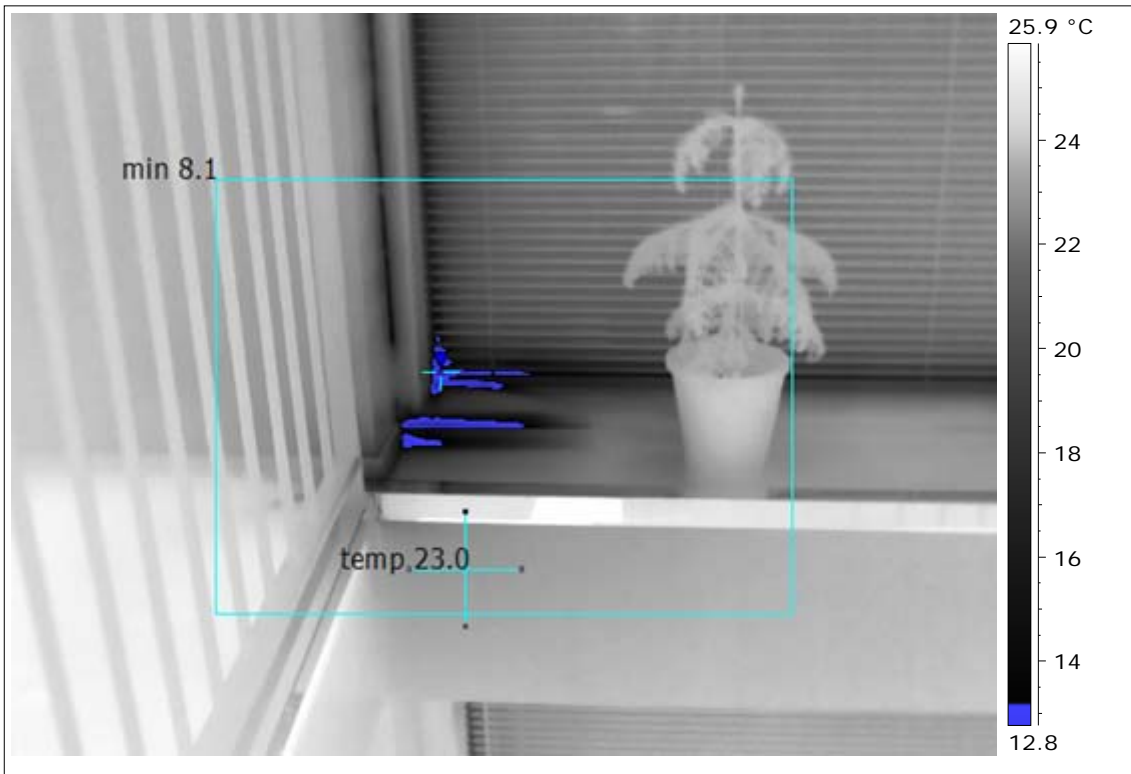
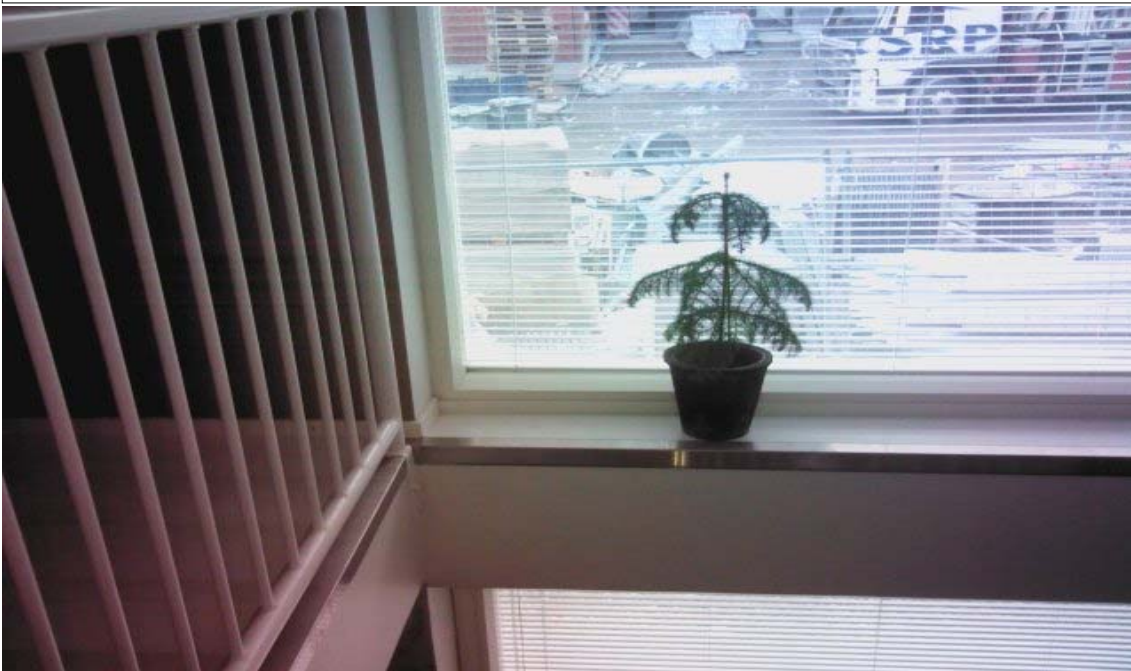
Kiinteä ikkuna, lievä ilmavuoto karmin ja lattian, sekä ikkunan ja karmin välistä

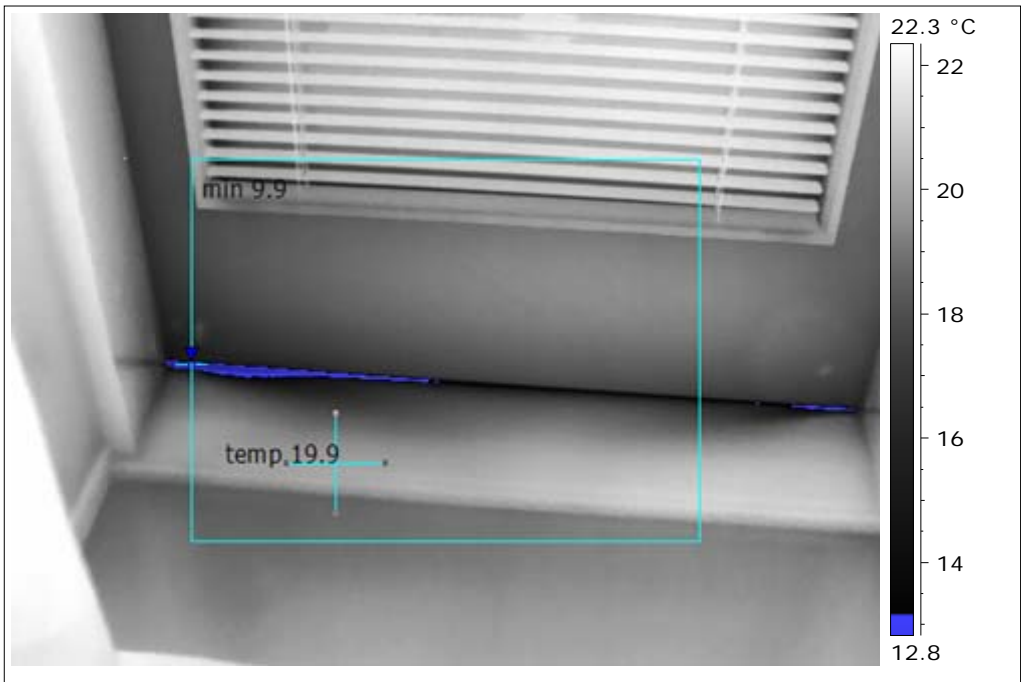
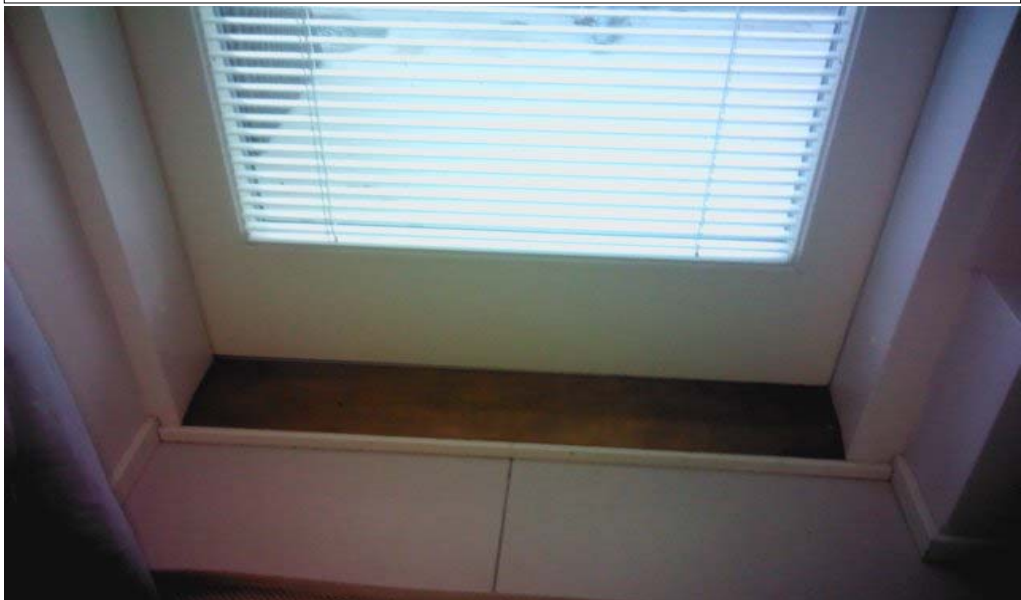
Parvekeovi, lievä ilmavuoto

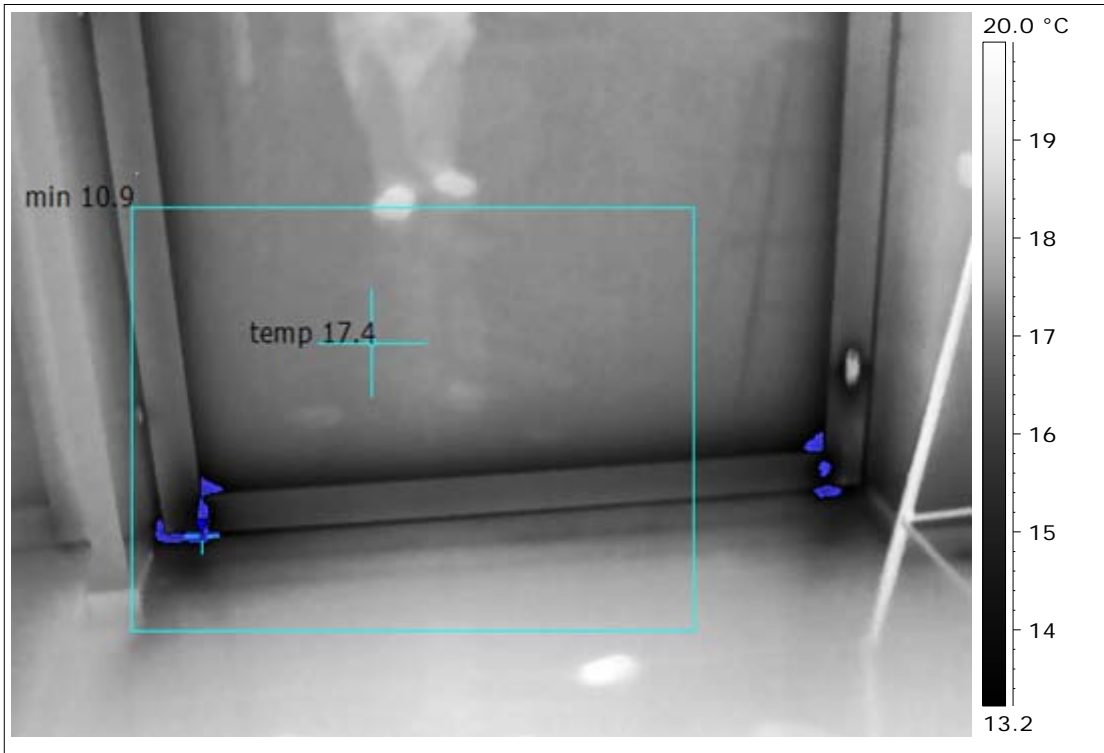
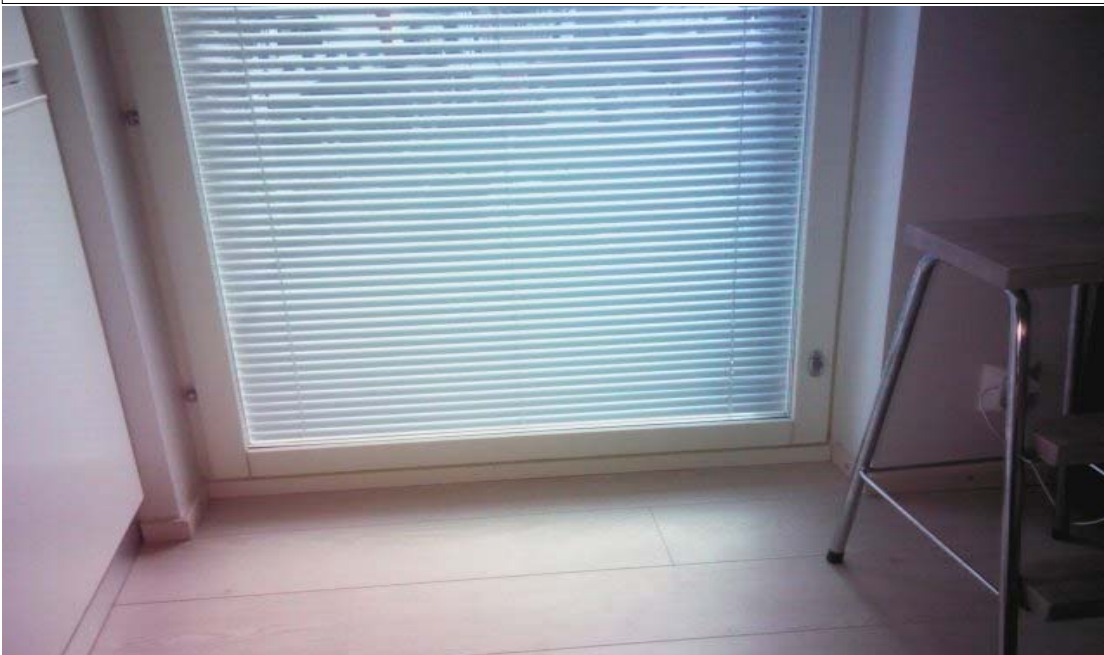
ASUNTO 1

Ikkuna, lievä tiivistevuoto

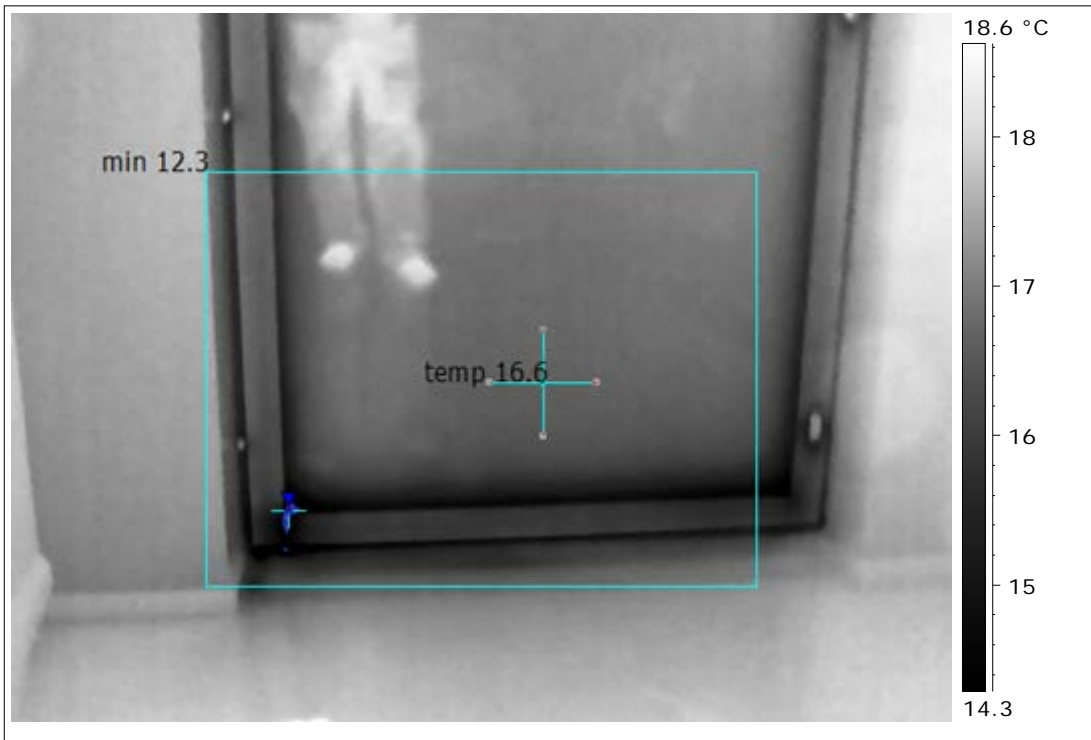
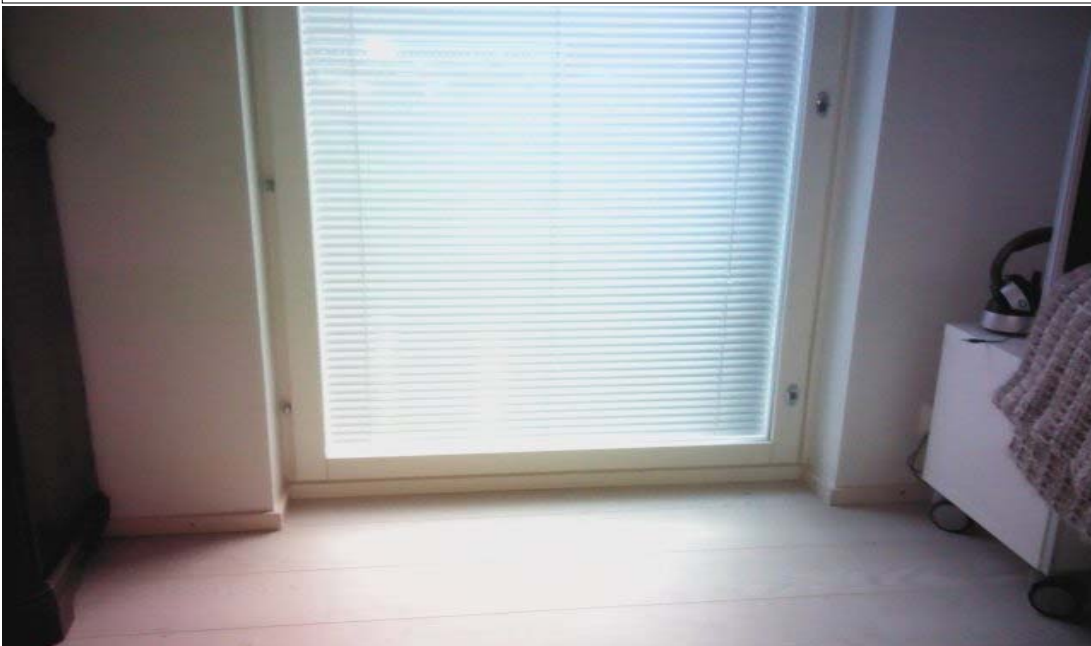
Ikkuna, lievä karmivuoto

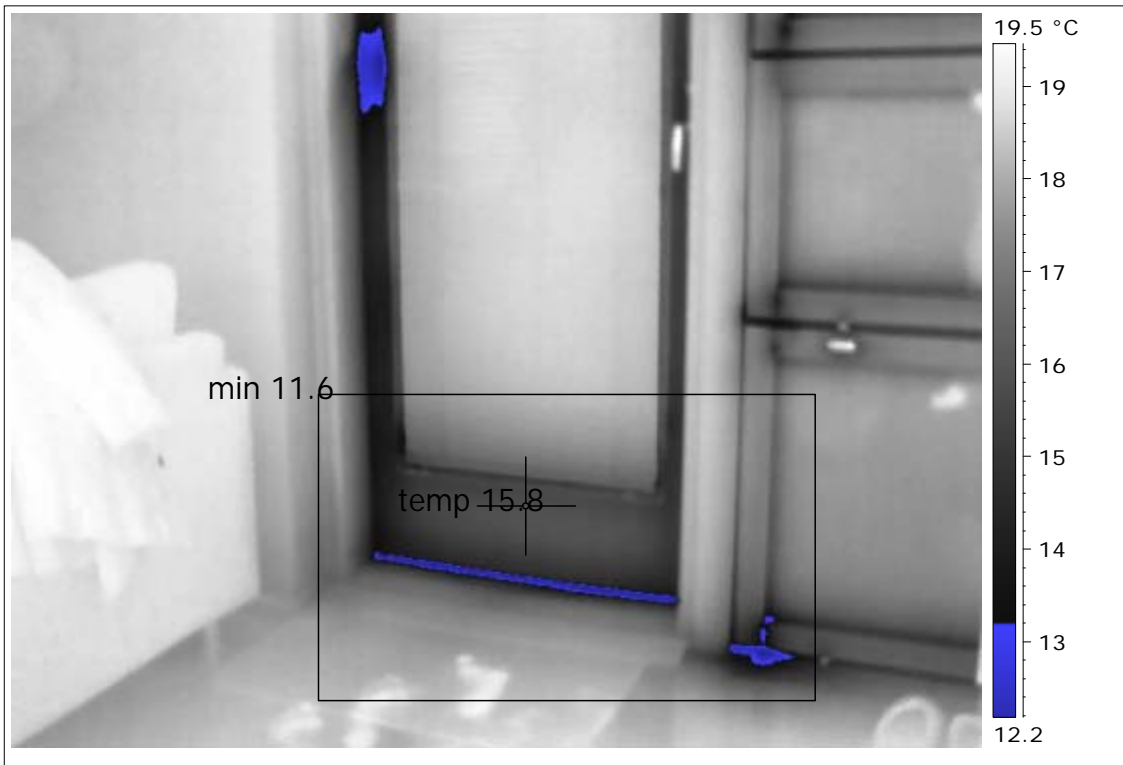
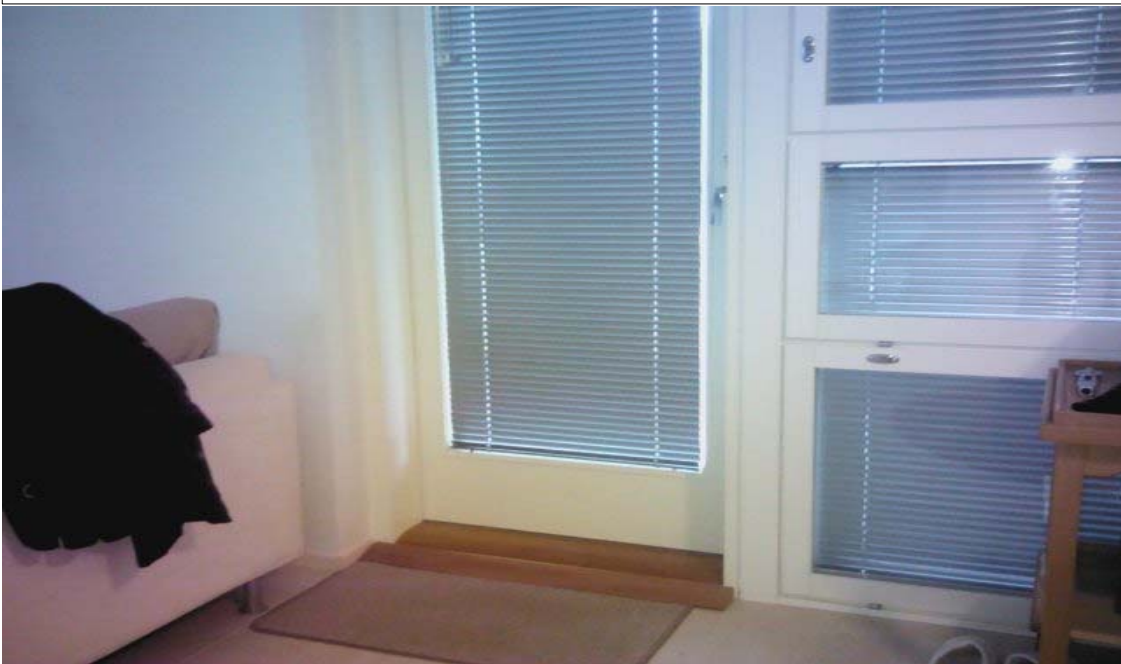
Parvekeovessa viivamainen tiivistevuoto alhaalla, ikkunan alakulmassa tiivistevuoto

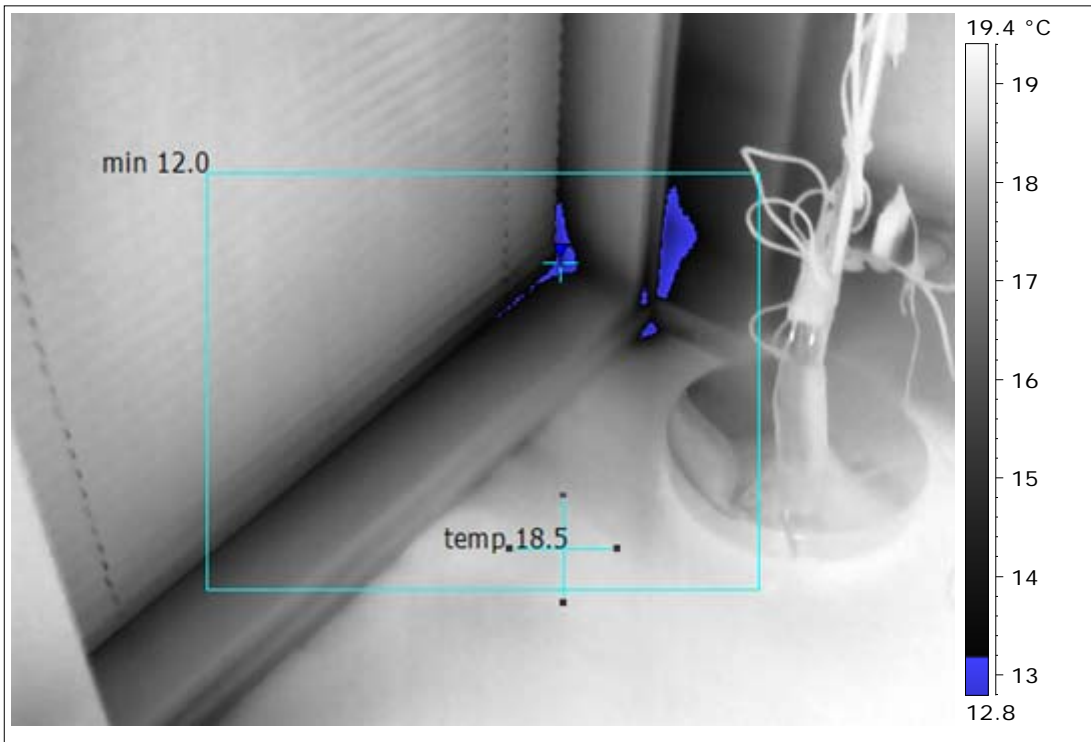
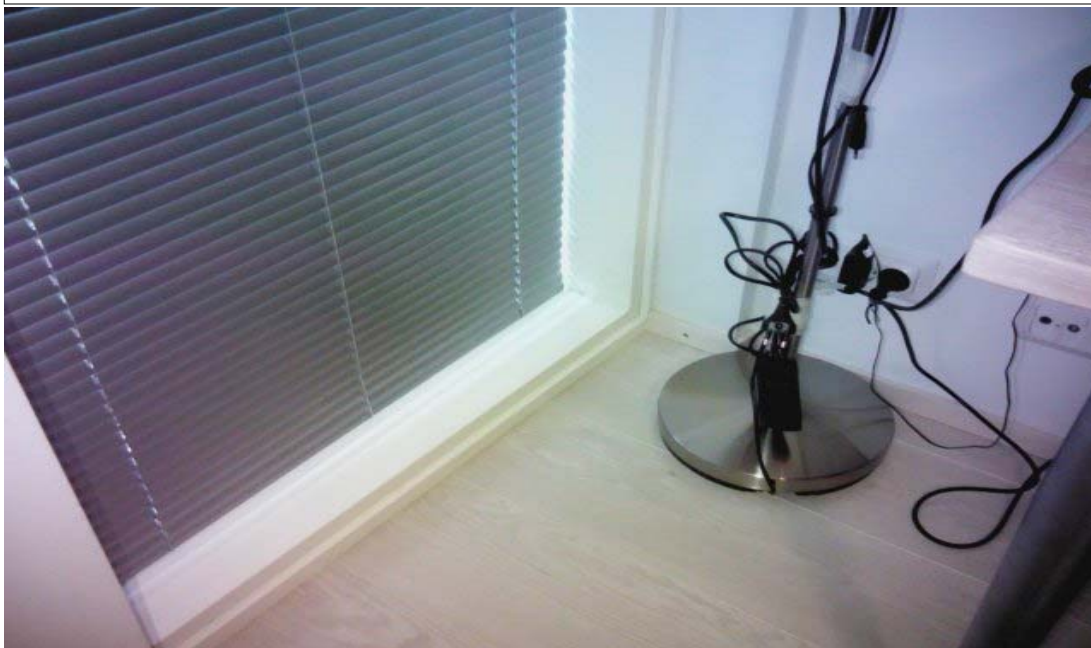
Kiinteä ikkuna, ilmavuoto karmin ja seinän välistä

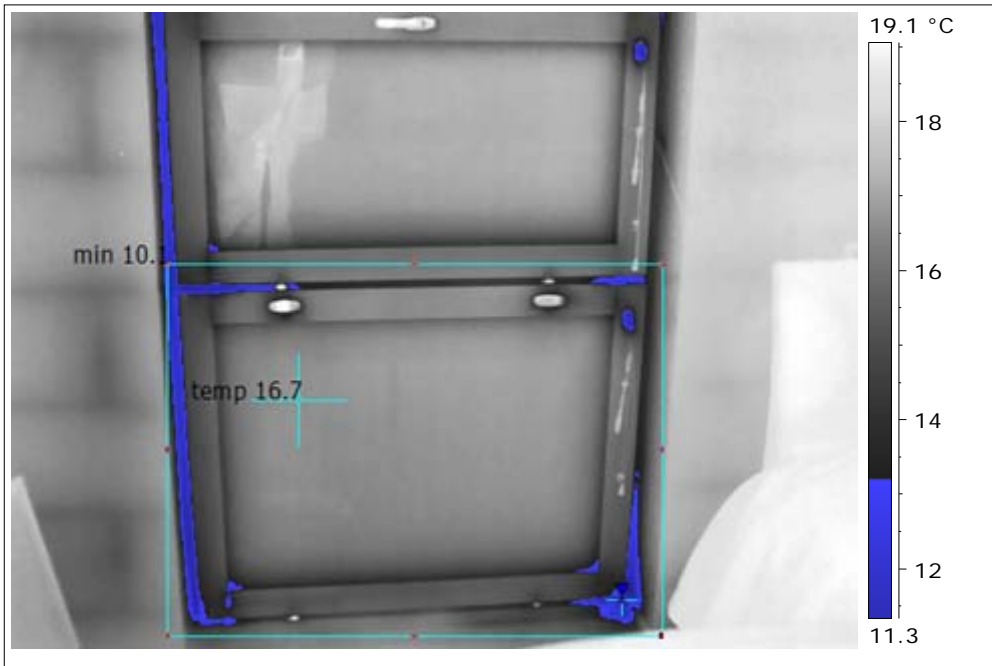
Ikkuna, laaja tiivistevuoto vasemmassa reunassa sekä oikeassa alakulmassa
