Julkisivukorjausvaihtoehtojen  
vertailu  
teknisestä ja taloudellisesta  
näkökulmasta

Opinnäytetyö

Opinnäytetyö on tehty Talokeskus Yhtiöt Oy:lle osana korjausrakentamisen hankesuunnitelmaa, työn alueena ovat asuinkerrostalon julkisivut. Kuopiolaiseen vuonna 1966 rakennettuun 6 kerroksiseen asuinkerrostaloon oli teetetty kuntoarvio kolmelle julkisivulle vuonna 2011. Tutkimuksen mukaan rakennuksen julkisivuilla oli teknistä käyttöikää jäljellä 10 - 15 vuotta.

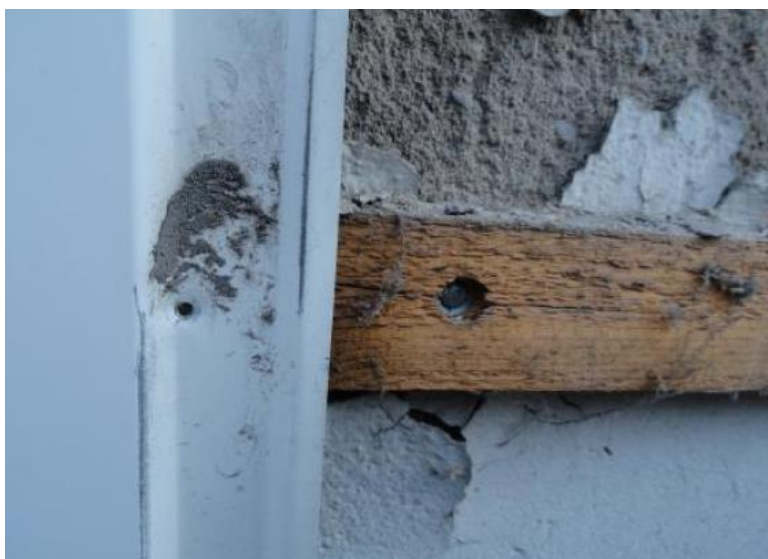
Julkisivuverhoilu on kiinnitetty noin 20 mm x 50 mm:n puiseen vaakakoolaukseen, noin 25 mm-30 mm:n kamparihlatauilla alumiininauloilla. Koolaus on puolestaan naulattu tiilirunkoon, katso Kuva 10. (Kuntotutkimusseloste, 2011, 7.)

Kuva 10. Julkisivuverhouksen koolaus on naulattuna tiilirunkoon (Kuntotutkimusseloste, 2011, 8)

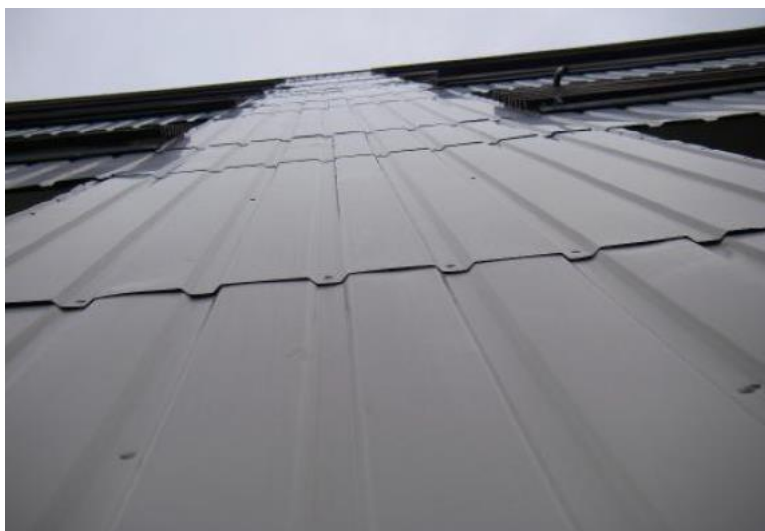
Verhoilulevyt on limitetty ja kiinnitetty vetoniitein toisiinsa siten, ettei yksittäistä levyä voi irrottaa ilman, että irrotetaan osittain myös viereisiä levyjä. Verhoilulevyt ovat vielä hyväkuntoisia, katso Kuva 11. (Kuntotutkimusseloste, 2011, 7.)

Kuva 11. Julkisivun profiiliteräslevyt ovat yhä pääosin hyväkuntoisia (Kuntotutkimusseloste, 2011, 9)

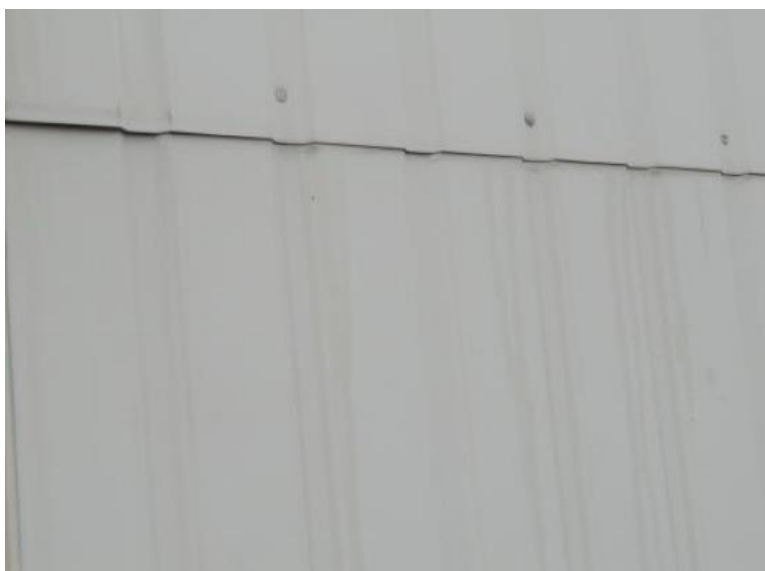
Joistakin levyjen saumoista pursui vettä levyä painettaessa. Todennäköisesti koolauspuut ovat kostuneet, katso Kuva 12. Verhoilun tausta ei pääse kunnolla tuulettumaan, sillä vaakakoolaus estää sen tehokkaan tuuletuksen. (Kuntotutkimusseloste, 2011, 7.)

Kuva 12. Valumajälkiä levyjen saumassa (Kuntotutkimusseloste, 2011, 9)

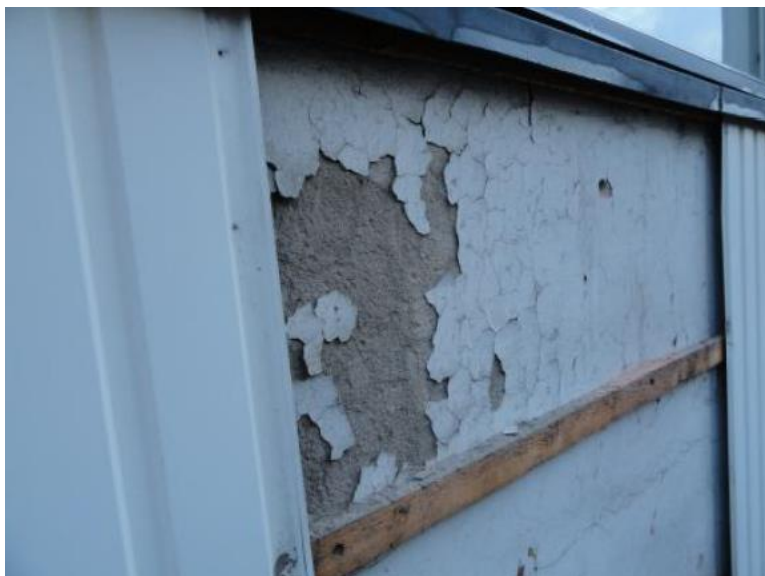
Verhoilulevyt ovat hyvin kiinni koolauksessa, mutta koolausten kiinnitys tiiliseinään vaikutti yleisesti heikolta. Paikoitellen koolaus oli aivan irti alustasta, esimerkiksi kadun puolella verhoilun koolaus oli irti. Verhoilulevyjen alla alkuperäisen rappauksen pinnoite lohkeilee ja hilseilee voimakkaasti, katso Kuva 13. Rappauksen nopea rapistuminen rakennuksen valmistumisen jälkeen saattaa tarkoittaa työvirhettä tai vääränlaista rappauksen pinnoitetta. (Kuntotutkimus-  
seloste, 2011, 7.)

Kuva 13. Julkisivupinnoite verhoilun alla (Kuntotutkimusseloste, 2011, 8)

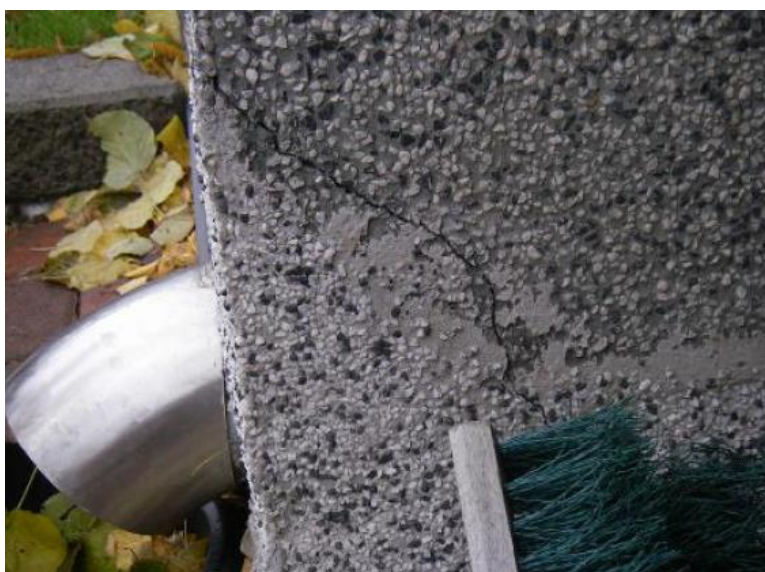
Kadun puolella näkyvänä sokkelipintana on pesubetonipinta, joka on kunnoltaan kohtalaisen hyvä pois lukien talvikunnossapitotöiden aikana aiheutuneet kolhiintumiset, Kuva 14. Sisäpihan puolella maalattu betonipinta on myös kohtalaisen hyvässä kunnossa (Kuntotutkimus-  
seloste, 2011, 10.)

Kuva 14. Sokkelipinnoite on murtunut (Kuntotutkimusseloste, 2011, 10)
