**ASUINKERROSTALON KUNTOARVIO, AS OY KAJAANIN LOU-
HIKATU 4**

Pentti Kaarakainen
Opinnäytetyö
Kevät 2014
Rakennusalan työnjohdon koulutusohjelma
Oulun seudun ammattikorkeakoulu

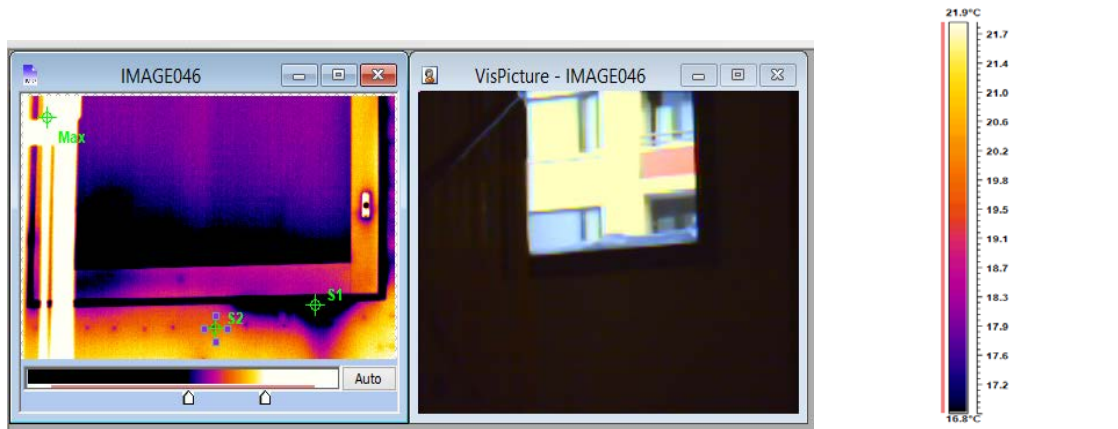
Mittauspiste S1	+12,6°C
Mittausalue S2	+19,8°C
Mittausalue max	+25,2°C

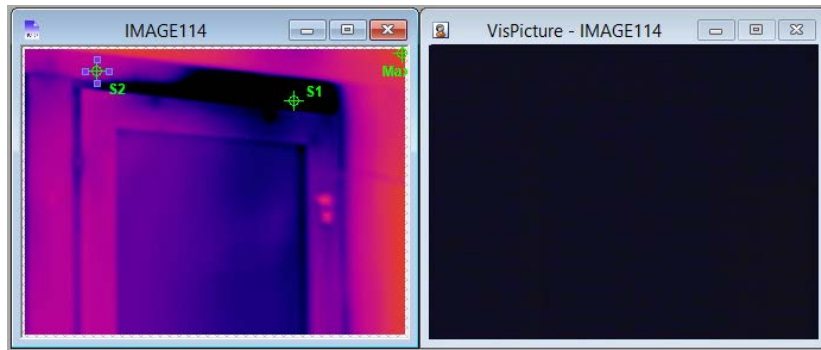
Mittauspiste S1	-9,8C
Mittausalue S2	+16,4°C
Mittausalue max	+24,2°C

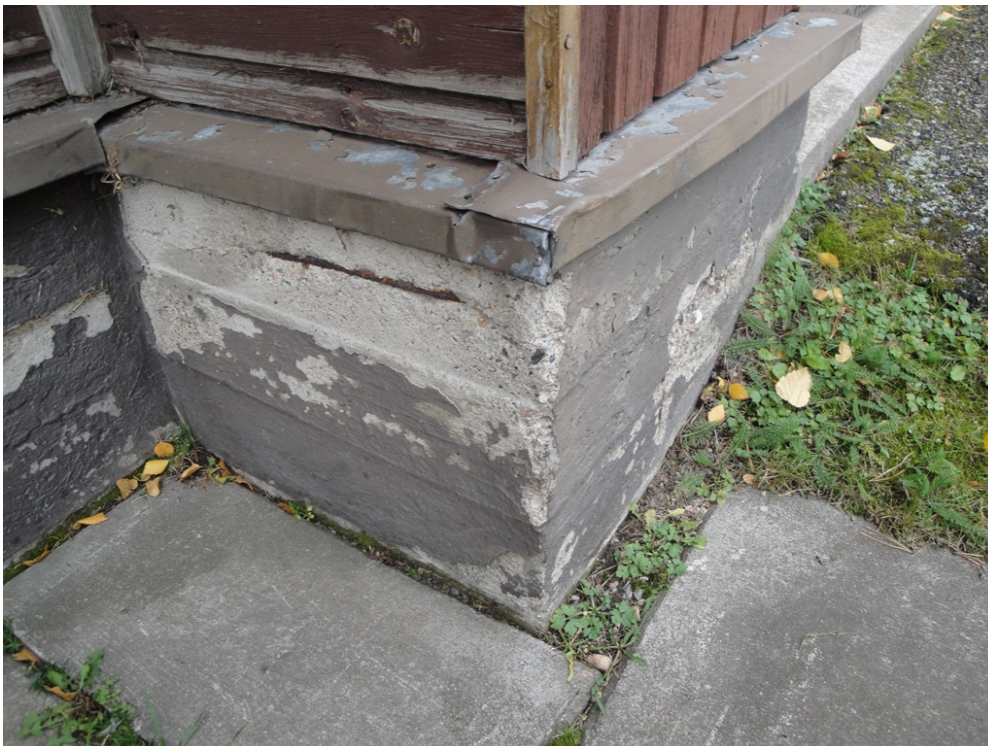
KUVA 3. Perusmuurin ja vesipeltien vaurioita

Perusmuurin ulkopuolen vauriot korjataan laastipaikkauksella, teräkset puhdistetaan ja suojataan korroosionestoaineilla ja betonipinnat paikataan ja maalataan heti PTS kauden alkuvaiheessa. KL 4.

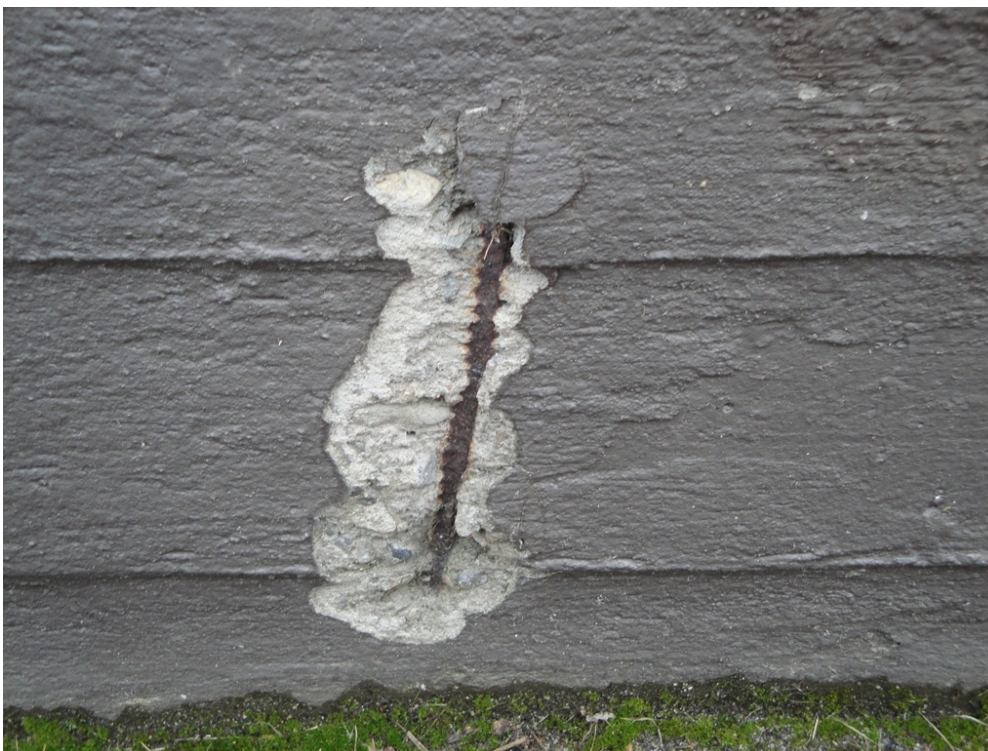
Perusmuurit ovat rakennesuunnitelmien mukaan teräsbetonirakenteisia paikalla valettuja teräsbetonisokkelipalkkeja. Perusmuurin vedeneristys on puutteellinen, mikä näkyy kosteuden kulkeutumisena perusmuuri läpi pyykkituvan ja pyykin-kuivaushuoneen sisäpuolelle. Huonetilan puolella rakennepintakosteusmittari näytti maksimissaan lukemaa 95, mikä tarkoittaa, että pyykinhuoltotilojen betonisten ulkoseinärakenteiden alaosan betonirakenne on märkä. Vauriokohdasta löytyy kuva 6 liitteestä 4. Pintakosteusmittarilla saadut tulokset ovat suuntaa antavia, ja sen vuoksi rakenteelle suositellaan tarkempia tutkimuksia kosteuden määrittämiseksi. Perusmuurin pintaosissa on mekaanisesta rasituksesta ja terästen korroosiosta aiheutuneita vaurioita.

KUVA 4. Raudoituksen korroosiosta aiheutuvia perusmuurin vaurioita

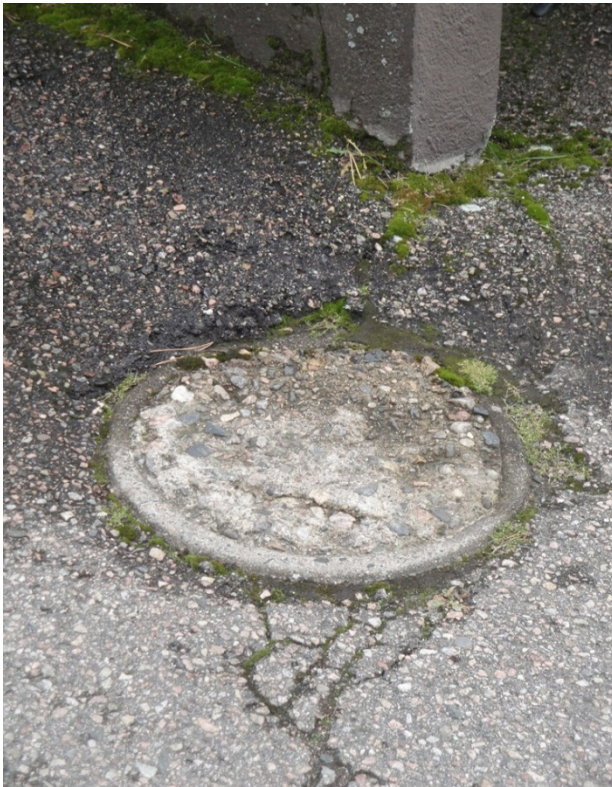
KUVA 5. Kiinteäksi betonoitu kansi salaojan tarkastus/ lietekaivossa

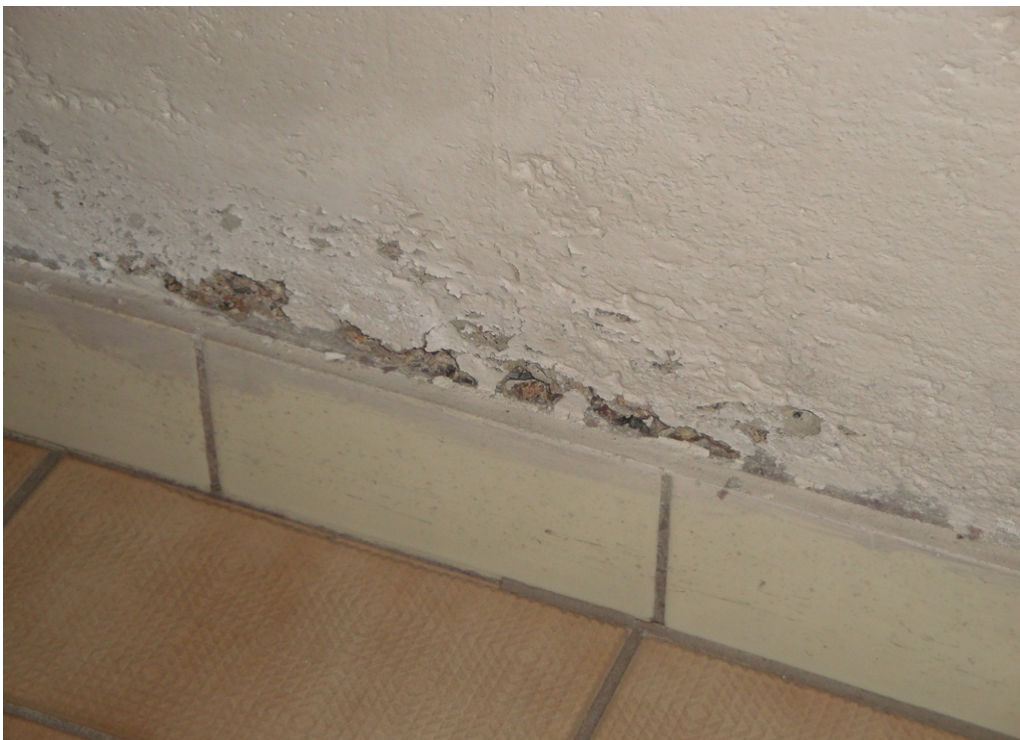
Kiinteistön pyykkituvan ja kuivaushuoneen seinän alaosassa on havaittavissa perusmuurin läpi tulevasta kosteudesta johtuvia seinäpinnoitteen vaurioita. Salaojaputkiston korkeusaseman ja toimivuuden varmistamiseksi on salaojajärjestelmälle tehtävä kuntotutkimus ennen rakenteiden korjaustyöhön ryhtymistä.

Rakennuksen perusmuuri on hyvässä kunnossa näkyviltä osiltaan lukuun ottamatta muutamia pintavaurioita, jotka vaativat korjauksia. Kiinteistön luoteispäädyssä (pyykinkuivaushuone ja pesutupa) perusmuuri läpäisee kosteutta sisätiloihin aiheuttaen vaurioita sisäpinnoille. Kohonneet kosteusarvot todettiin rakennekosteutta mittaavalla pintakosteusmittarilla.

KUVA 6. Pyykinhuivaustilassa perusmuuri läpäisee kosteutta huonetilaan

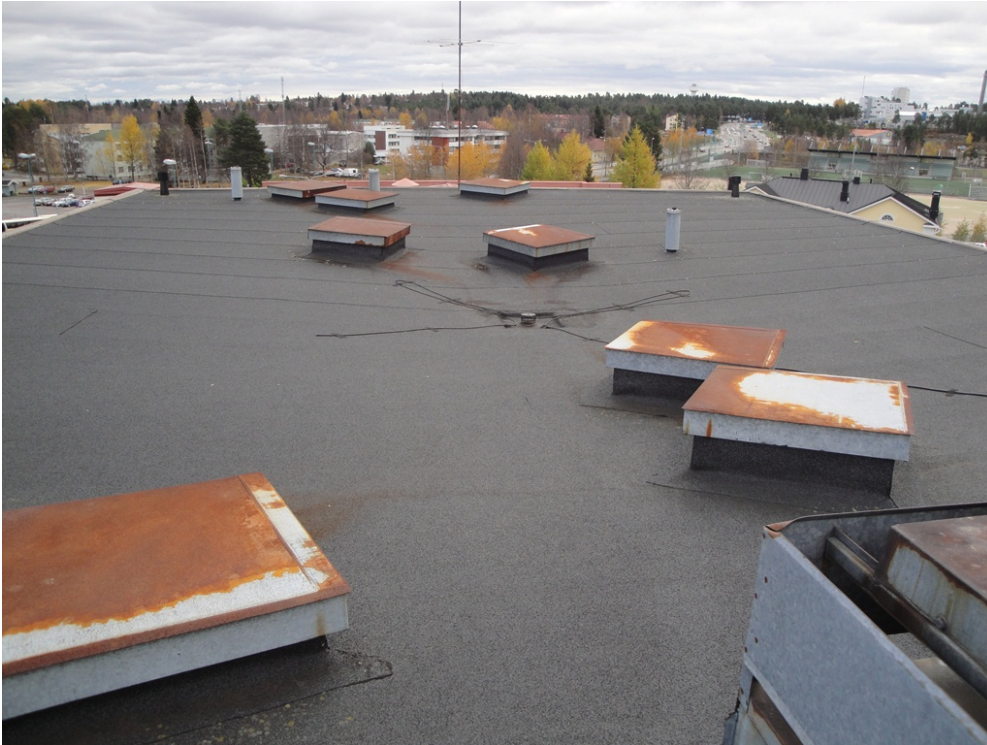
Vesikaton kantavat puurakenteet on tehty kappaletavarasta kantavan teräsbetonisen yläpohjalaatan varaan. Kattotuolien päällä on harvalaudoitus 22x100 k 150. Harvalaudoituksen päälle on asennettu huokoinen tuulensuojalevy, jonka päälle on asennettu jatkuva bitumihuopakate. Katteen kallistukset ovat riittävät vesien poisjohtamiseksi kattokaivoihin. Kattovesien poisjohtamiseksi on sisäpuolinen viemärointi. Kattokaivoille on asennettu lämmityskaapelit. Kate on ehyt ja hyväkuntoinen poikkeuksena muutama avoin saumakohta. Katon läpivientien juuritiivistyksissä on halkeamia. Kattopollarien läpivientikohtien tiivistys on rikkoutunut. Kattoluukkujen kiinnitys myrskyn varalle on puutteellinen. Kattoluukkujen pintapellit ovat ruosteessa. Kuvat 7-11 vesikatosta ovat liitteessä 4.

KUVA 7. Vesikatto ja ruosteiset kattoluukut

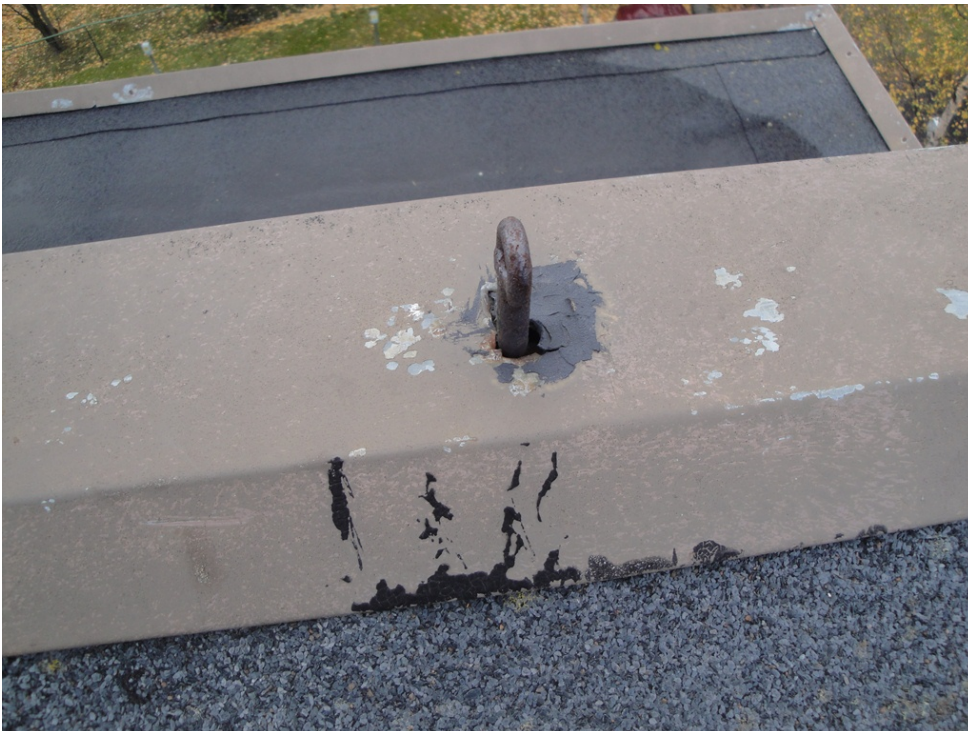
KUVA 8. Kattopollarin avoin / tiivistämätön läpivienti räystäspellin läpi

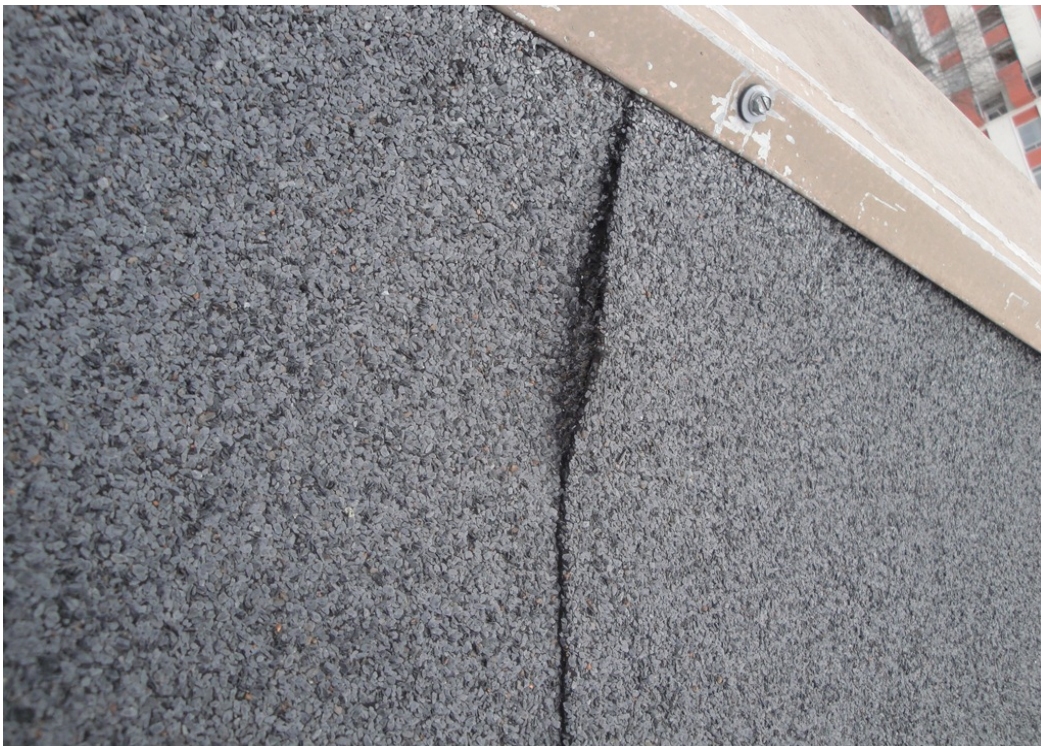
KUVA 9. Avoin saumankohta huopakatteessa

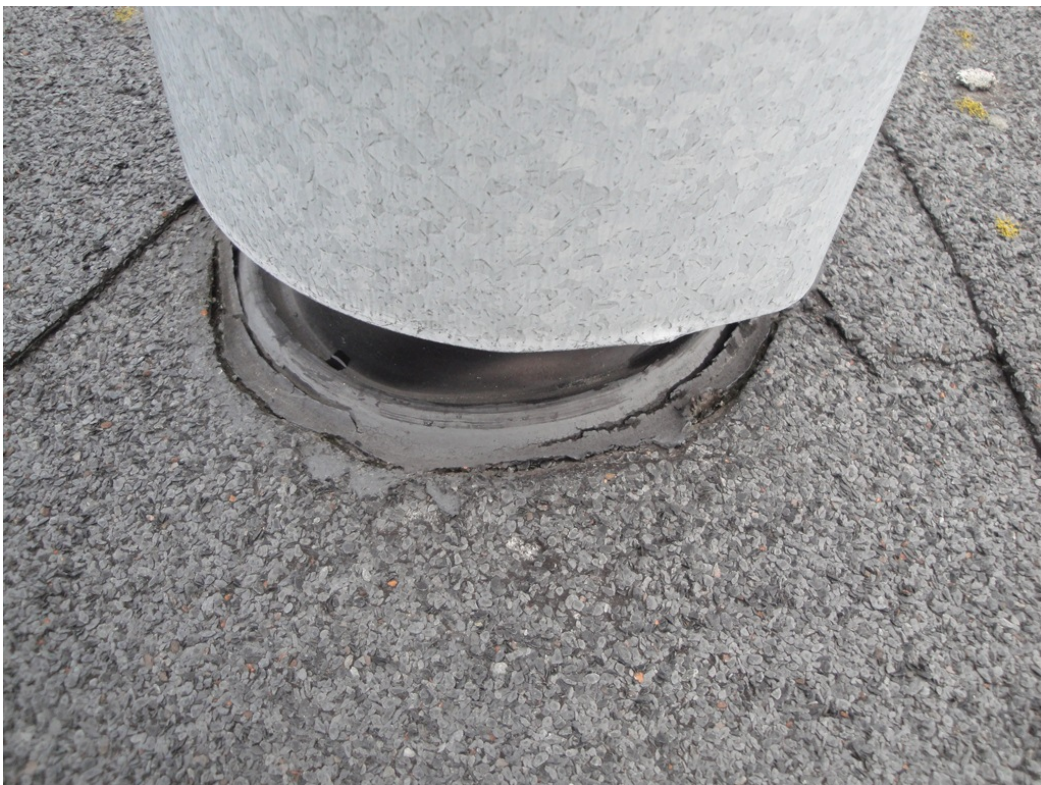
KUVA 10. Kattoläpiviennin halkeillut juuritiivistys

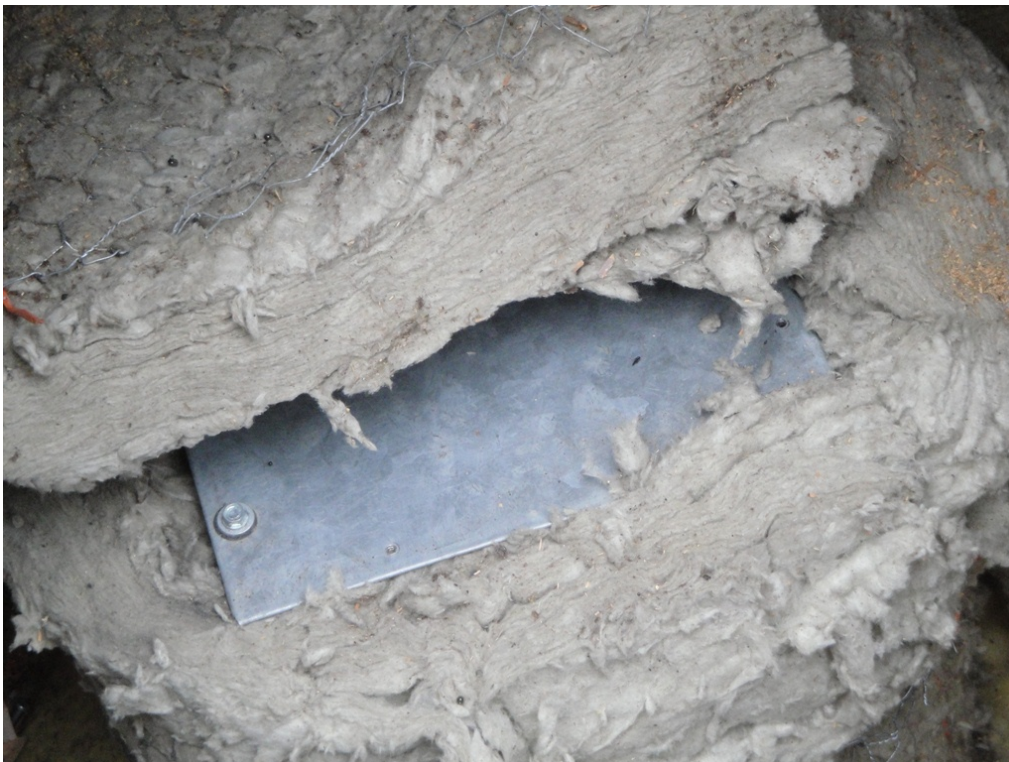
KUVA 11. Yläpohjassa iv-kanavan huoltoluukun eristys poissa paikaltaan

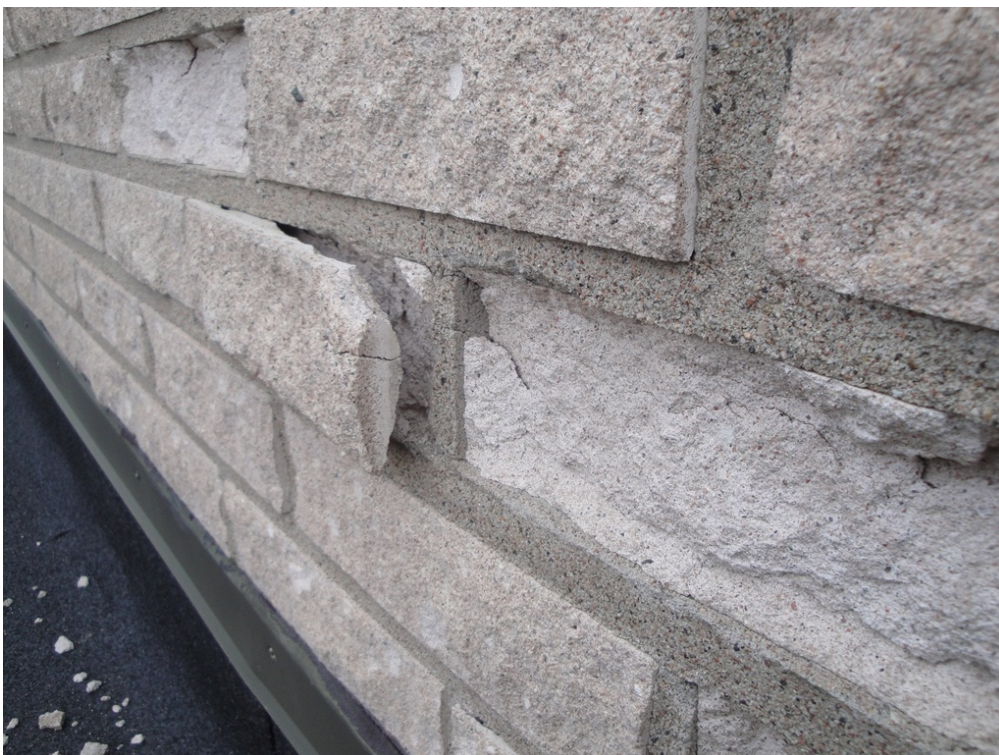
Ulkoverhouksen US1 ja US2 tiiliverhouksessa esiintyy kosteuden jääytymisestä aiheutuvaa rapautumaa. Rapautuma on mittavampaa ulkoseinän yläosassa. Sateen lisäksi sade ja sulamisvedet tippuvat katon vesipellin päältä tiiliverhouksen pinnalle ja aiheuttaen jäätyessään lisävaurioita tiiliverhoukselle. Kuvat 12 ja 14 ulkoseinistä ovat liitteessä 4.

Julkisivun tiiliverhouksessa on havaittavissa pakkasen aiheuttamaa rapautumaa. Sateen tuoma kosteus ja veden jäätyminen aiheuttavat tiiliverhouksen ja laastisaumojen murenemistä. Vesipelleiltä seinäpinnoille valuva vesi aiheuttaa kosteusrasitusta tiiliverhoukselle. Rakennuksen vesipellitykset ja tiiliulkoverhous kaipaavat kunnostusta tai uusimista tarpeellisilta osiltaan.

KUVA 12. Tiiliulkoverhouksen pakkasen ja kosteuden aiheuttamaa rapautuma

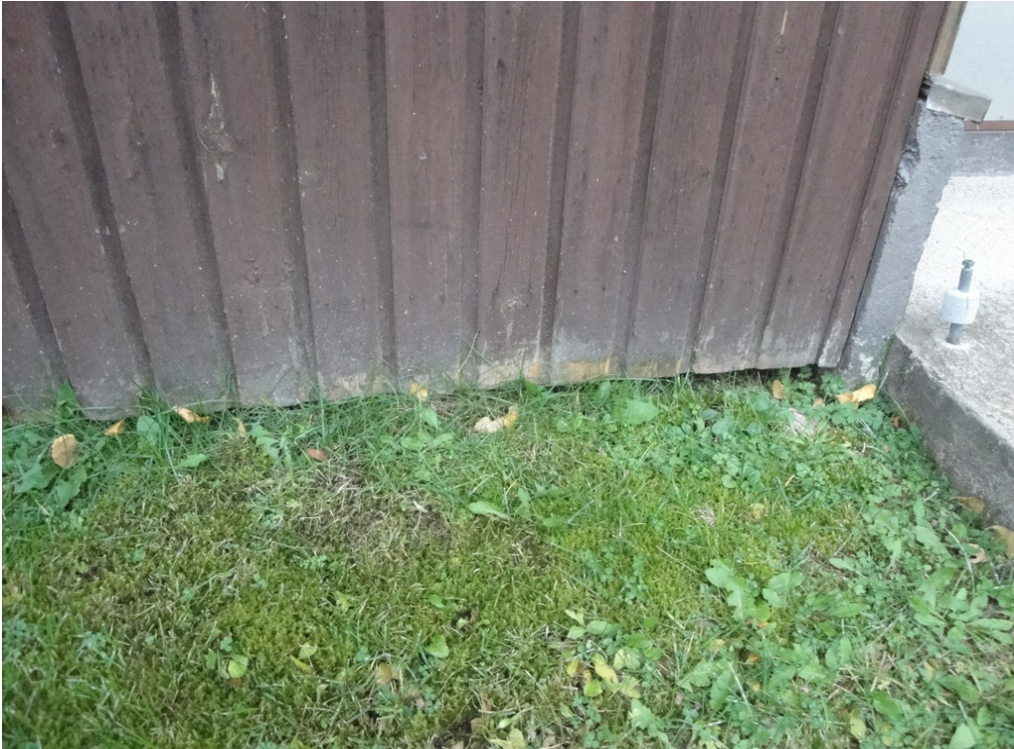
Viher-, oleskelu- ja muut päällysteet ovat hyvässä kunnossa. Kadunpuolella, rappujen A ja B välisellä matkalla, viheralueen pinta yltää lähes kiinni rakennuksen seinän puuverhoukseen ja maakosteus aiheuttaa puurakenteille vaurioita. Kosteusmääräyksissä annetun ohjeen mukaan etäisyys maanpinnasta puuverhouksen alareunaan on oltava vähintään 300 mm. Autotallien ovien karmirakenteet alaosiltaan ovat vaurioituneet asfalttipihalta imeytyneen kosteuden vuoksi. Ovien uusimisen yhteydessä kannattaa suosia kosteudenkestäviä ovirakenteita kosteushaittojen eliminoimiseksi ja korjata asfaltin pinta siten, ettei kosteus

KUVA 13. Maanpinta liian lähellä puuverhosta

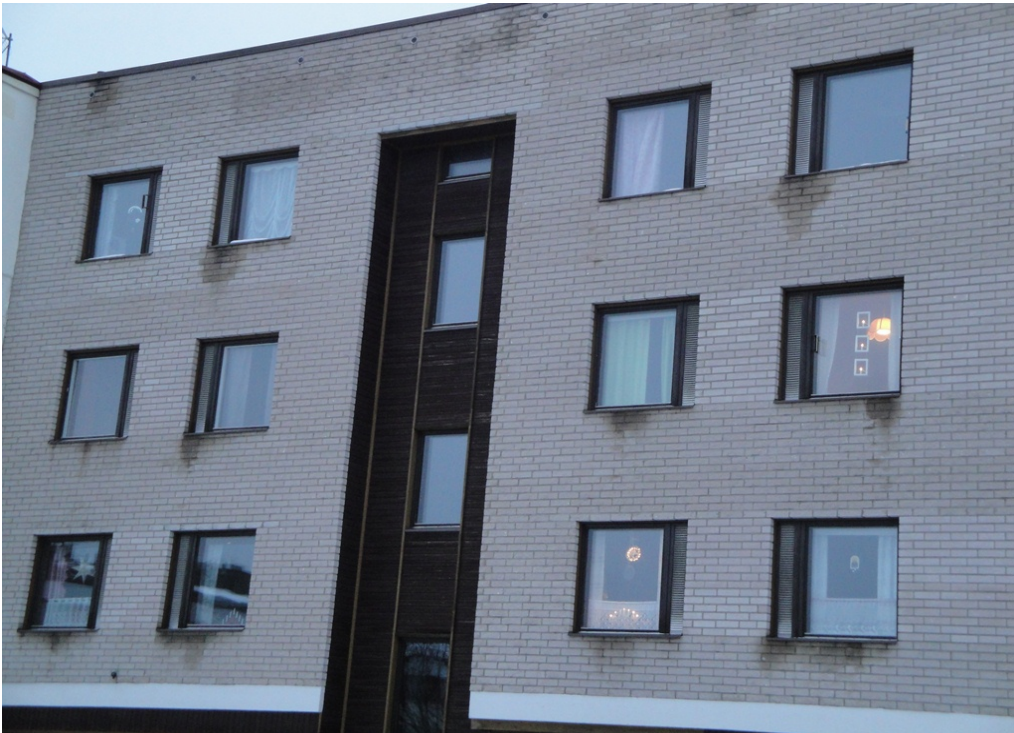
KUVA 14. Ikkunan vesipelleiltä ja räystääspelleiltä vuotaa/valuu vettä tiiliverhoksen päälle

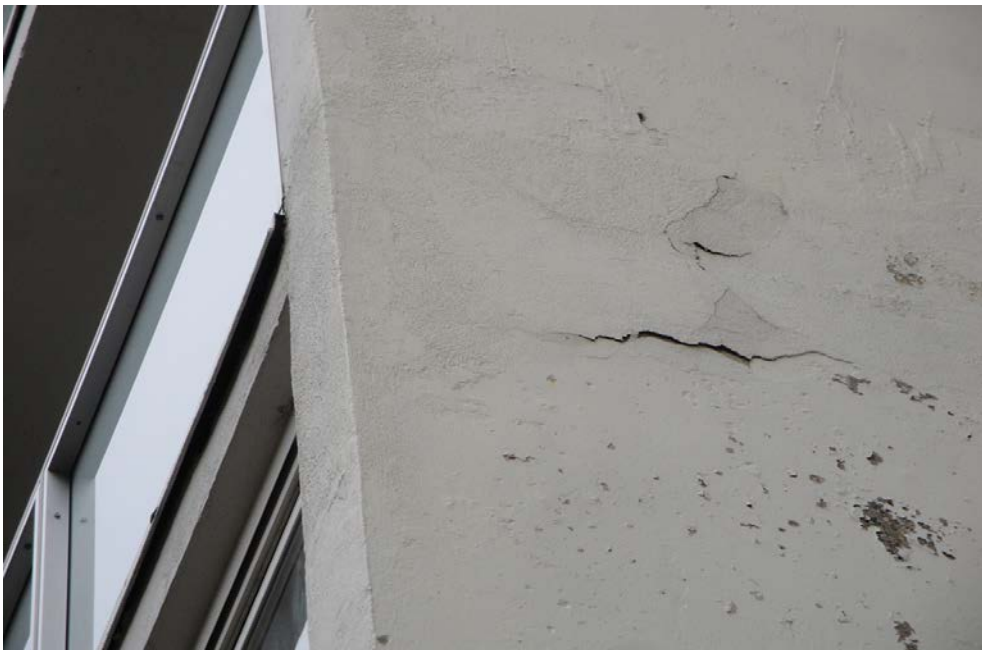
Parvekkeiden kunto on silmämääräisesti tarkasteltuna kohtalainen. Parvekkeiden lattioiden pintakäsittelyssä on havaittavissa alkavaa hilseilyä, ja kosteuden imeytymisen estämiseksi rakenteisiin pintakäsittely on uusittava. Parvekkeiden betonirakenteiden pinnoilla on alkavia lohkeamia. Rakenteiden kunnan selvittäminen vaatii lisätutkimuksia, ja tutkimusten perusteella tehdään tarvittavat korjaustoimenpiteet. Vaurioiden syynä voivat olla säävaikutukset sekä raudoitusten ruostuminen.

Raudoitusten ruostuminen johtuu yleensä liian pienestä betonin suojapeitteestä sekä betonin karbonatisoitumisesta. Karbonatisoitumisreaktiossa hiilidioksidi pääsee betonin huokosiin ja betoni happamoituu, jolloin teräksiä suojaava betonin alkaalisuus häviää. Parvekkeiden betonirakenteiden karbonatisoituminen ja vaurioiden muut syyt kannattaa selvittää erillisen kuntotutkimuksen avulla korjausten hankesuunnitteluvaiheessa.

KUVA 15. Parvekelinjoissa betonirakenteiden pintavaurioita

Parvekkeiden betonirakenteille suositellaan kuntotutkimuksen tekemistä korjausten hankesuunnitteluvaiheessa. Kuntotutkimuksen perusteella voidaan selvittää vaurioiden etenemisnopeus ja määrittää korjaustöiden oikea ajankohta. KL2. Parvekkeiden lattiapinnoille on tehtävä huoltomaalaus. KL3.

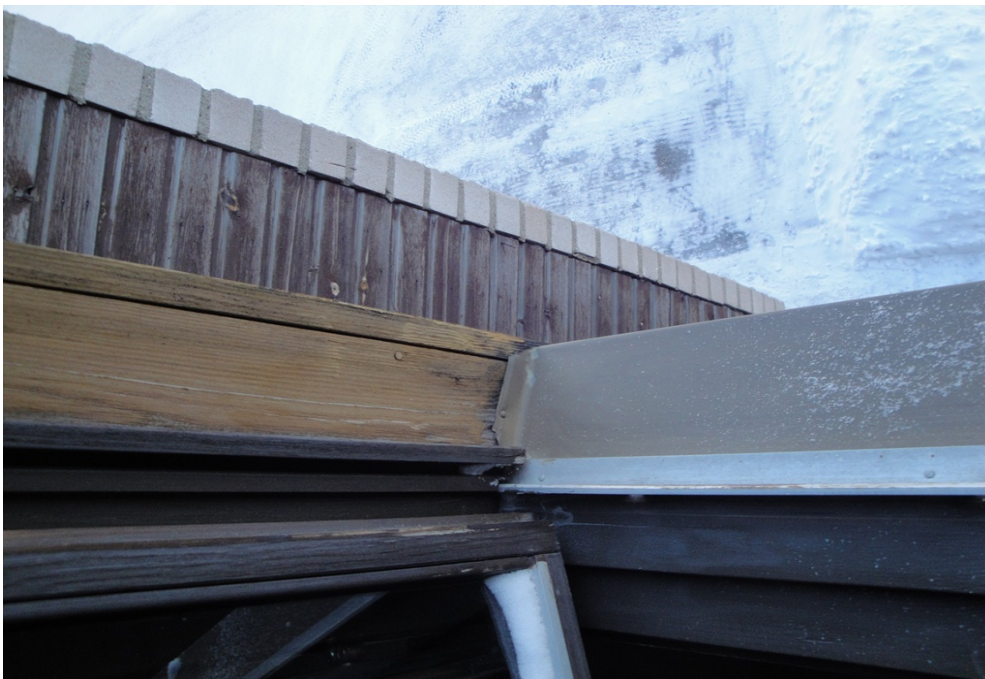
KUVA 16. Ikkunan vesipellin väärä asennustapa/ ulkoverhouksen maalin hilseily

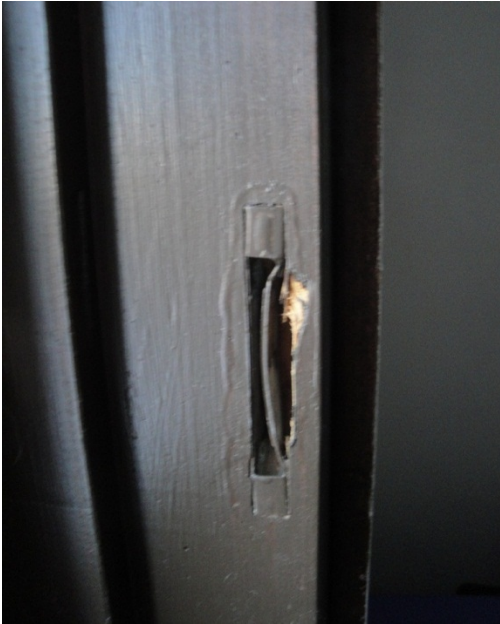
KUVA 17. Ikkunoiden sisäpuitteiden salpojen vastakappaleiden yleinen vika karmissa

Kiinteistön kaikki ikkunat uusitaan vesipelteineen. KL3. Ennen ikkunoiden uusimista on puurunkoisten seinien osalta hyvä teettää ikkunoiden alapuolisten seinän runko-osien mahdollisten lahovaurioiden todentamiseksi kuntotutkimus.

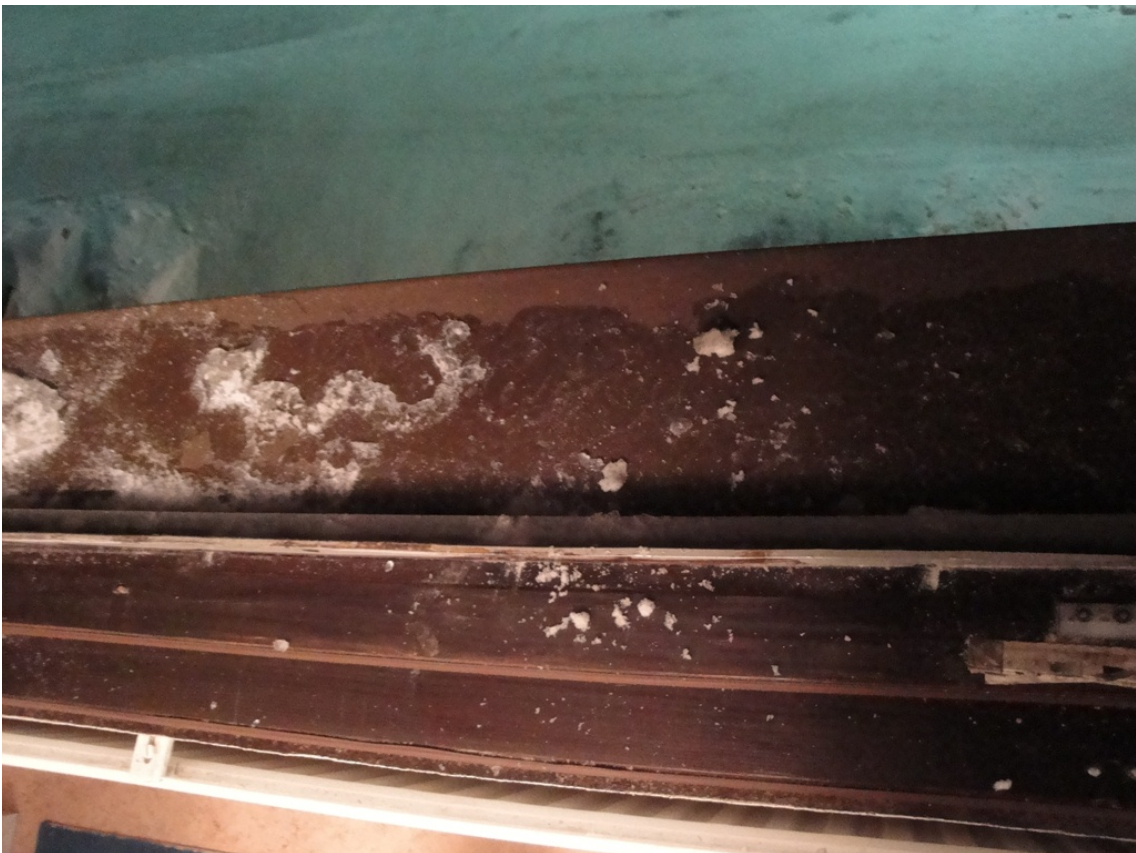
KUVA 18. Ikkunan vesipellin kallistuskulma karmia vasten

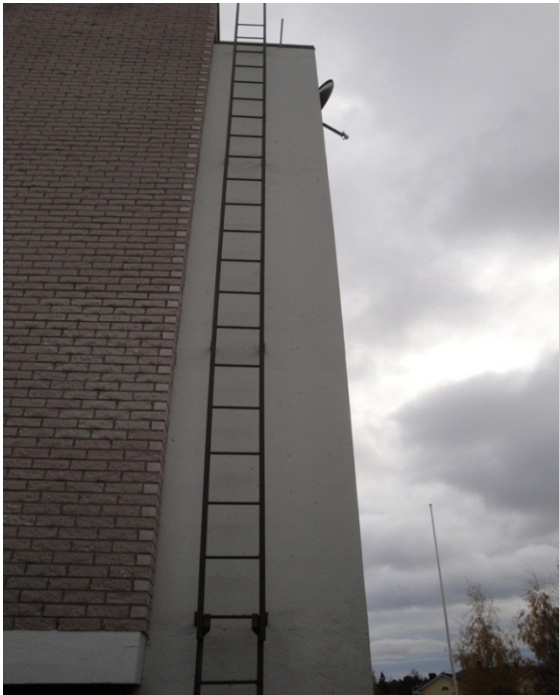
KUVA 19. Talotikkaiden turvalajaan kiinnityskisko puuttu

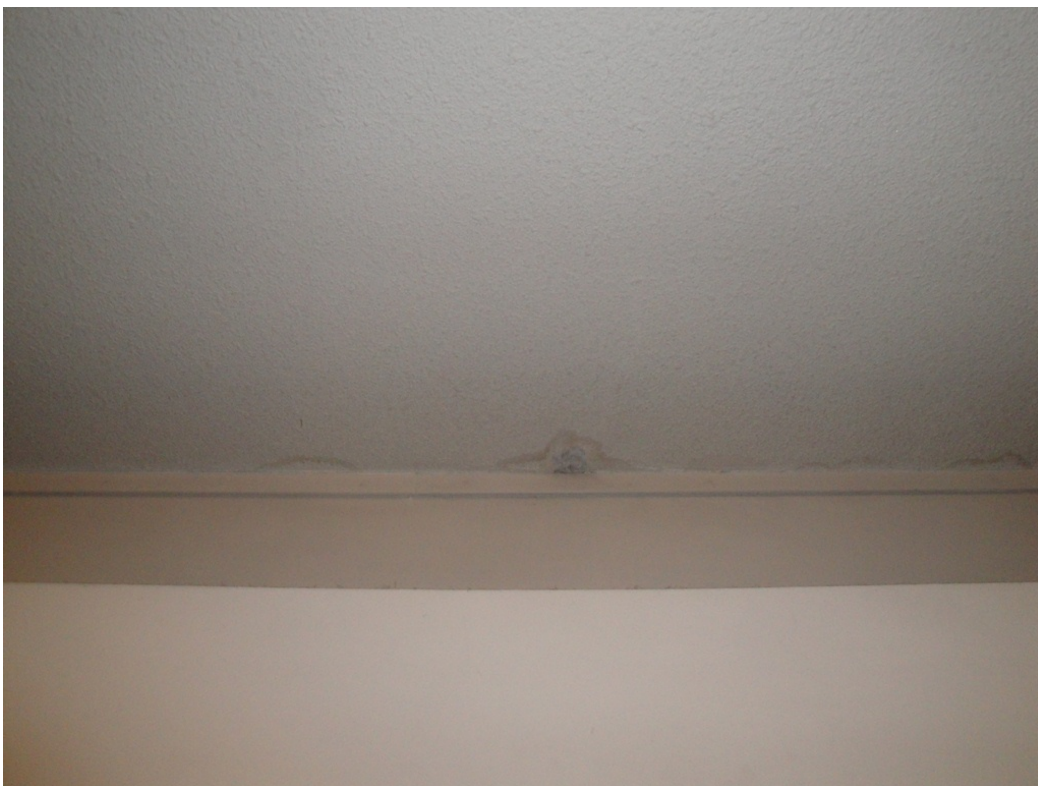
KUVA 20. Huoneiston B16 kosteusvaurio sisäkatossa olohuoneessa ja julkisivun ikkunanauhan kohdalla ulkoseinällä

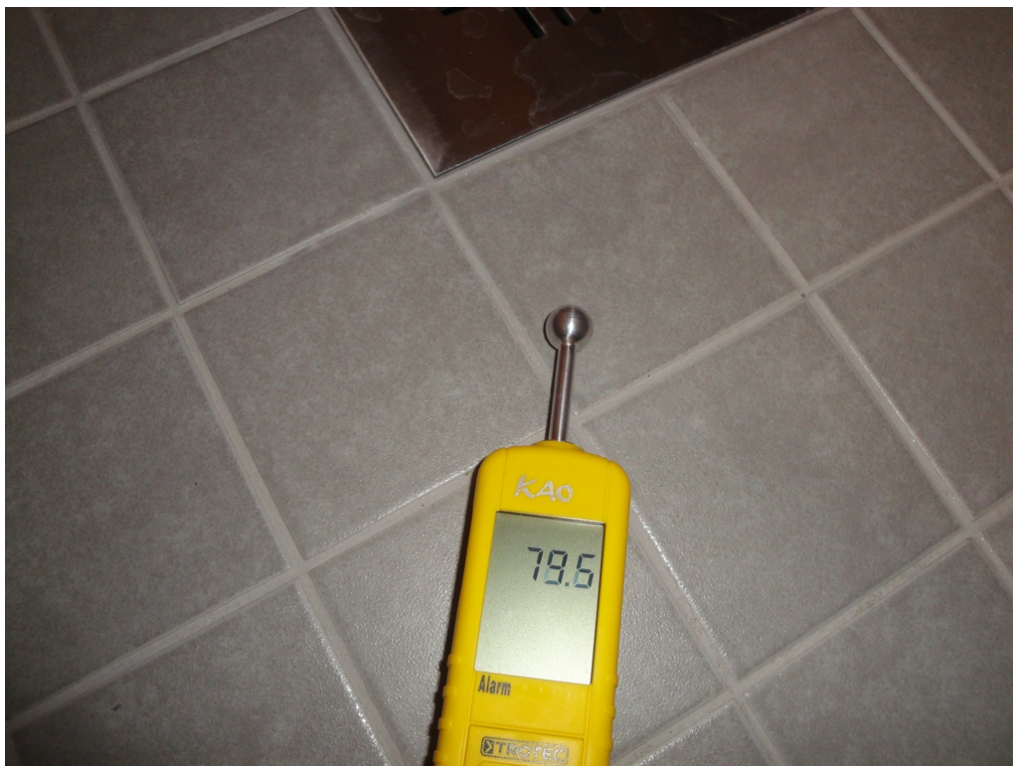
Saunaosasto on remontoitu kauttaaltaan ja on sisäpinnoiltaan ja varusteiltaan hyvässä kunnossa. Kosteusmittauksissa saunaosaston huonetilojen ilman suhteellinen kosteus oli 25–28 % ja rakennekosteus pesuhuoneen ja saunan lattiasa lukuarvojen 46–79,5 välillä. Korkein arvo löytyi lattiakaivon läheisyydestä. Suihkutilan seinässä suihkun kohdalla pintakosteusmittarin lukemat olivat lukuarvojen 55–67 välillä. Mitatut lukemat ovat normaalit käytössä oleville pesuhuone tiloille ja eivät vaadi toimenpiteitä. Pesuhuoneen lattiakallistukset kaivoon ovat riittävät.

KUVA 23. Taloyhtiön pesuhuoneen lattian kosteusmittaus

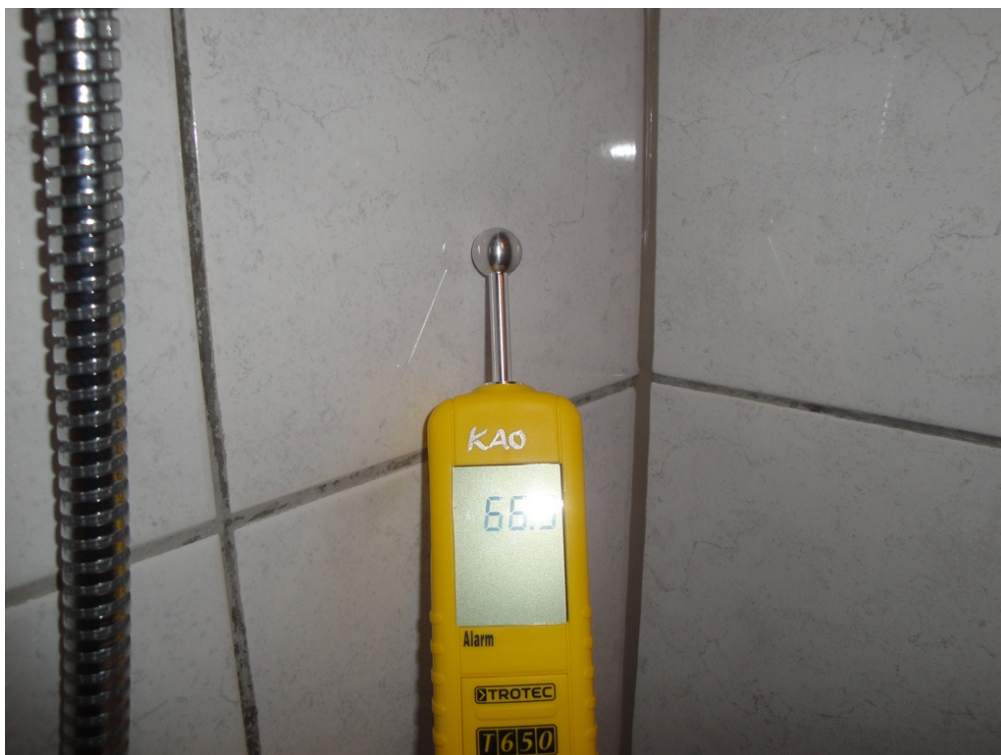
KUVA 24. Taloyhtiön pesuhuoneen seinän kosteusmittaus

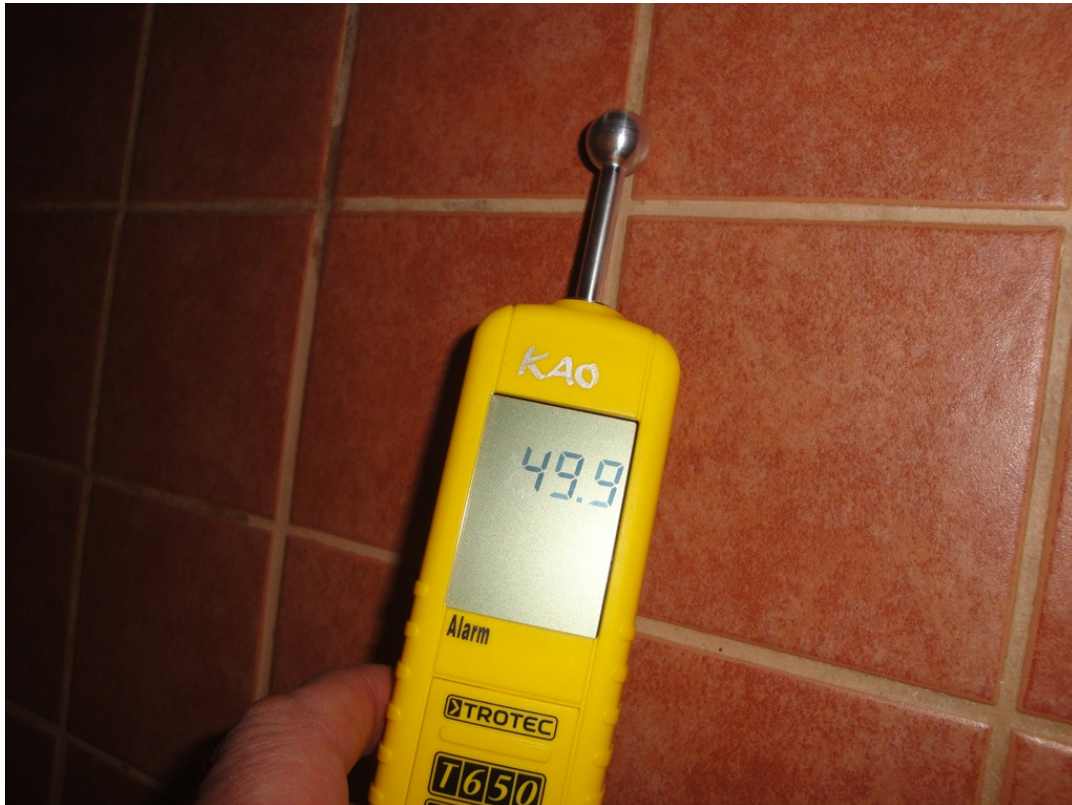
KUVA 25. Asuinhuoneiston pesuhuoneen lattian kosteusmittaus

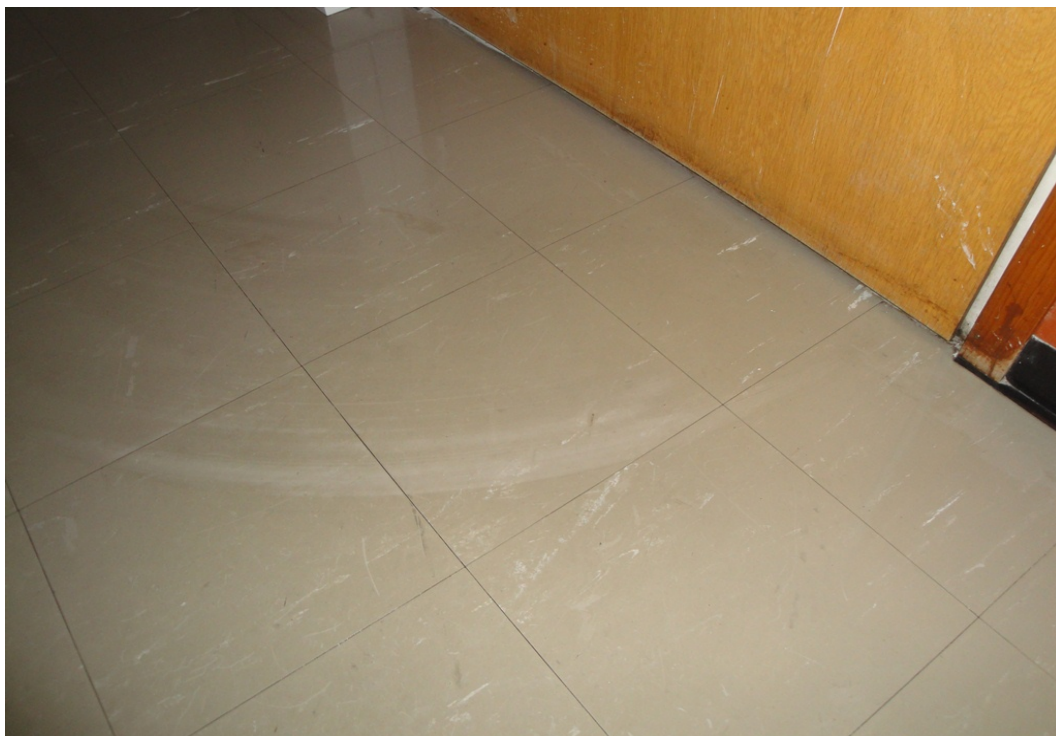
KUVA 26. Asunnon B16 huoneistonovi ja kiinniottojäljet lattiassa
