Miia Torikka

Renlundin koulun puuosan kuntoarvio

Opinnäytetyö

Kevät 2014

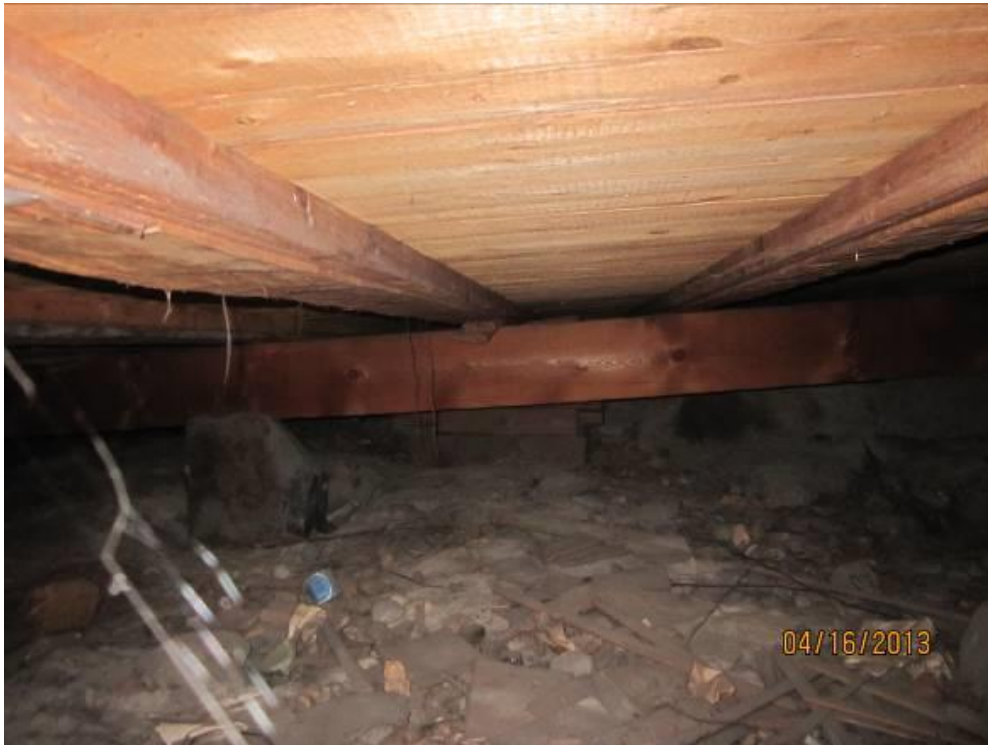
Eteläpuolen luukuista tarkasteltuna alapohja näyttää olevan kunnossa, eikä se haise märälle (Kuva 4). Tuuletustilassa on rakennusjätettä, joka tulisi poistaa mikrobikasvun ehkäisemiseksi.

Kuvio 4 Alapohjan tuuletustila eteläpuolelta

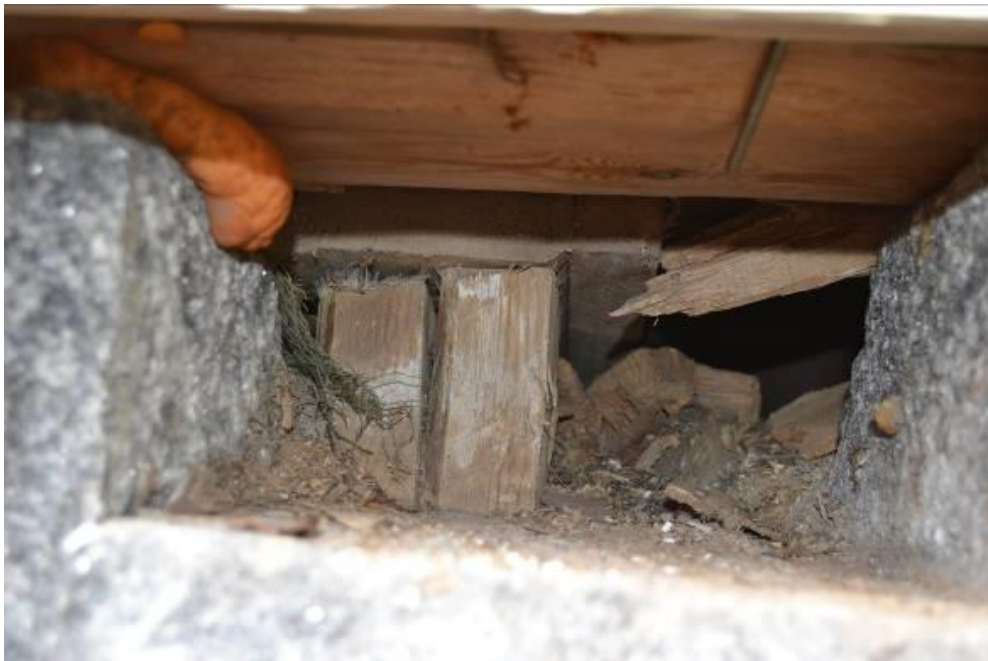
Pohjoispuolella tuuletusaukkoja on vähemmän, ja tuuletustilan korkeus on matalampi. Lämmönjakokeskuksesta seuraava tuuletusaukko länteen on melkein kokonaan tukossa. Aukon kohdalla on lattiankannatin sekä paljon orgaanista roskaa, mutta silti ilma tuntuu kiertävän lattian alla hyvin (Kuva 5). Tällä kohdalla alapohja haisee märälle puulle. Aukkojen edessä ei ole puisia luukkuja kuten muualla, vaan aukot on tukittu kalkkihiekkatiilen kappaleilla. Vahtimestarin asunnon siäjäkäynnin edessä olevien portaiden alla on kaksi tuuletusaukkoa, jotka ovat lähes tukossa roskasta. Tuuletustila ja portaiden alusta pitää tyhjentää. Alapohjan tuulettumisen

Kuvio 5 Lämmönjakokeskuksen viereinen tuuletusaukko

kannalta on tärkeää, että kaikki tuuletusaukot suljetaan loppusyksystä ja avataan alkukevästä.

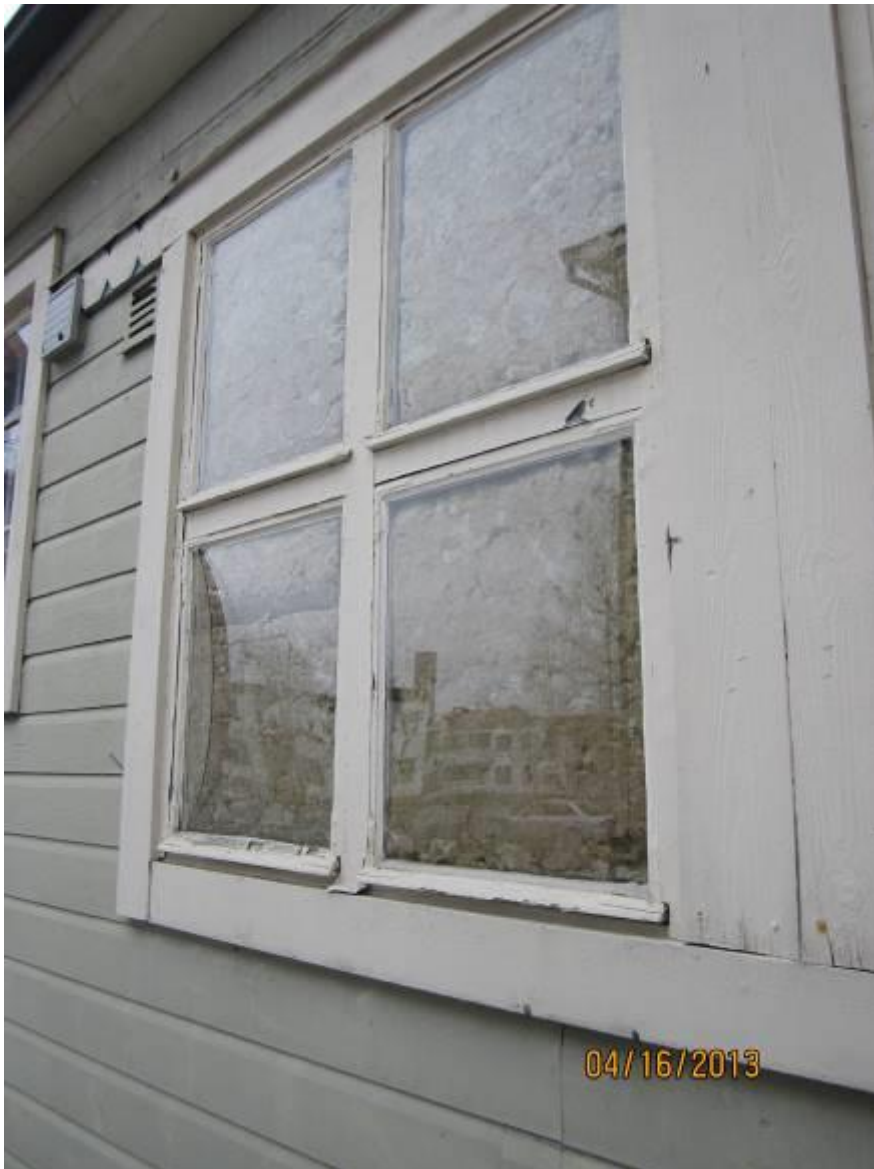
Pohjois- ja itäpuolen ikkunat ovat heikossa kunnossa ja ne kaipaavat entisöintiä. Suurin osa pohjoispuolen ikkunoista on tukittu mineraalivillalla ja levytetty sisältäpäin. Koska osa sisältäpäin tukittujen ikkunoiden laseista on rikki ja kitti huonossa kunnossa, täytyy levytyksien takaa tarkistaa missä kunnossa ikkunan karmit ja karmien alapuoleiset osat ovat mahdollisen kosteuden vaikutuksesta. (Kuva 17) Myös ullakon ikkunat kaipaavat kipeästi korjausta.

Kuvio 17 Pohjoispuolen ikkuna.
