# **RINTAMAMIESTALON ONGELMAKOHTIEN KORJAUSSUUNNITELMA**

Maija Päivärinta  
Opinnäytetyö  
Kevät 2014  
Rakennustekniikan koulutusohjelma  
Oulun seudun ammattikorkeakoulu

Pappilankatu 23, Kannus

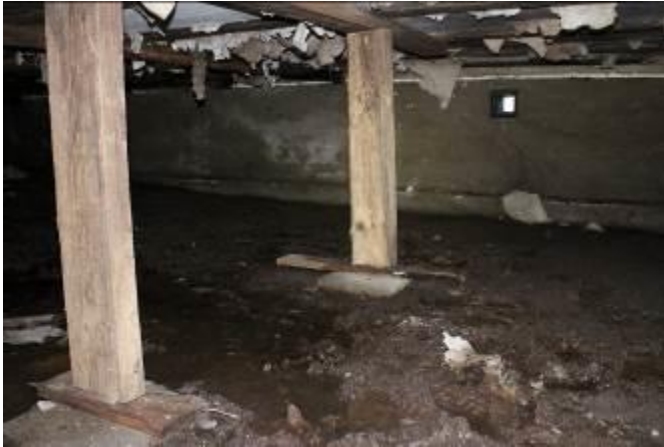
Rakennuksen tuulettuva alapohja ei toimi ja alapohjan rakenteissa on pahoja kosteusvaurioita. (Kuva 6.) Ryömintätilan pohjassa on painaumia, joihin vesisateella kerääntyy vettä lammikoiksi. Ryömintätilan liiallinen kosteus on lahottanut pystypuut ja kipsilevyjen tukilaudat. Osassa lautoja esiintyy myös sienikasvustoa. (Kuva 7.) Kipsilevyt ovat pehmeitä ja niiden pintapaperi repsottaa. Kosteus on noussut alemmaa kannatinpalkkia pitkin noin 40 mm. (Kuva 8.)

*KUVA 6. Ryömintätila*

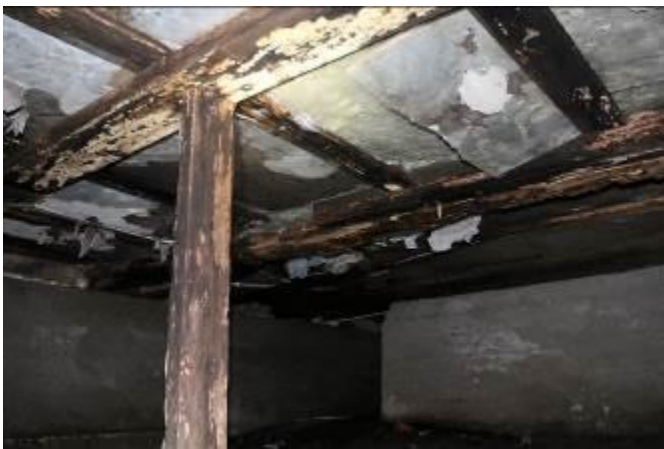
*KUVA 7. Alapohjan pahoja lahovaurioita ja sienikasvustoa*

kulkuaukon lisäksi muualtakin. Alapohjasta puretaan kosteusvaurioituneet laudat, kipsilevyt ja alemmat lattiapalkit ja ne vaihdetaan uusiin.

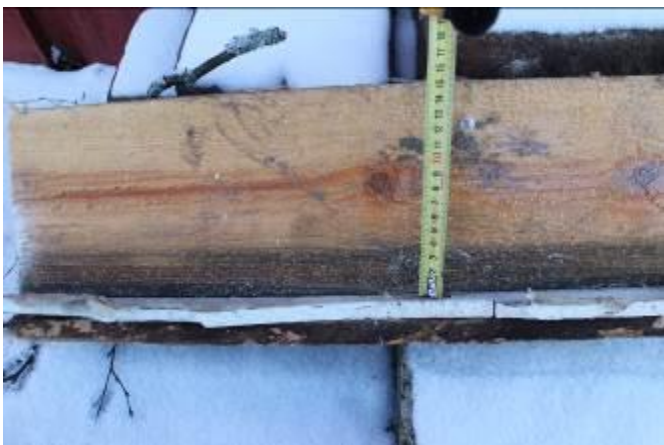
*KUVA 8. Kosteuden nousu lattiapalkissa*

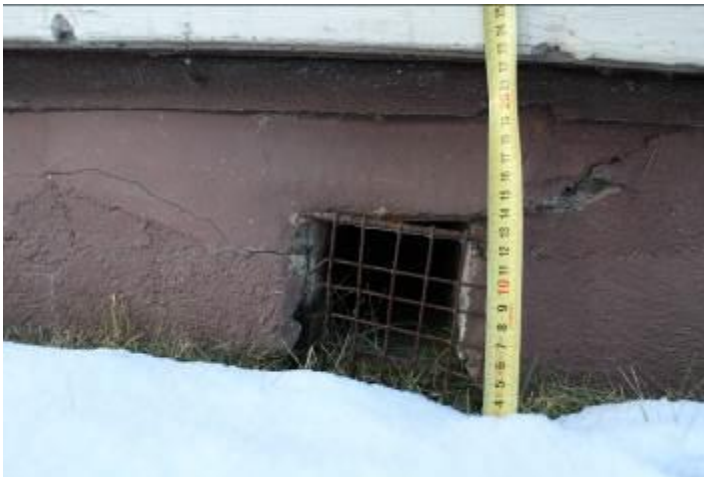
Tuuletusaukkojen koko täyttää minimivaatimukset, mutta tuuletusaukot ovat liian lähellä maanpintaa.

*KUVA 9. Maavara ja tuuletusaukko*

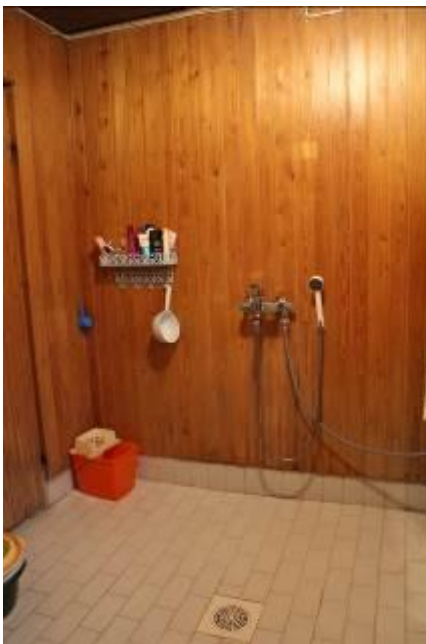
*KUVA 11. Pesuhuoneen paneeliseinä*

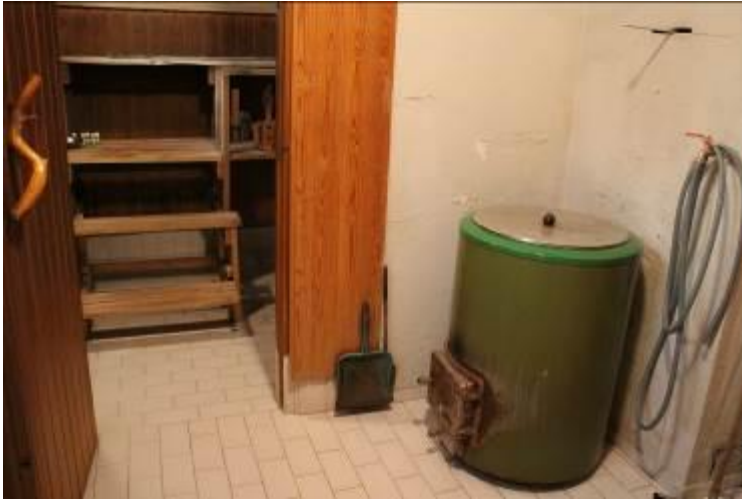
*KUVA 14. Pesuhuoneen vesipata ja sauna*

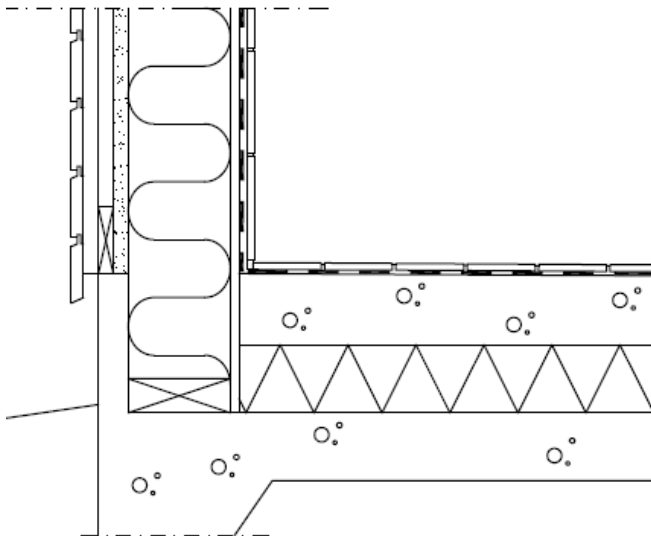
Valesokkelirakenteella tarkoitetaan rakennetta, jossa perusmuurin ulkokuori on nostettu ulkoseinän rungon alaosa ylemmäs. Tämä on erittäin riskialtista rakenne, sillä se estää seinään tulevan kosteuden kuivumisen ulospäin. (11, s.22.)

*KUVA 15. Pesuhuoneen seinärakenne ennen korjausta*

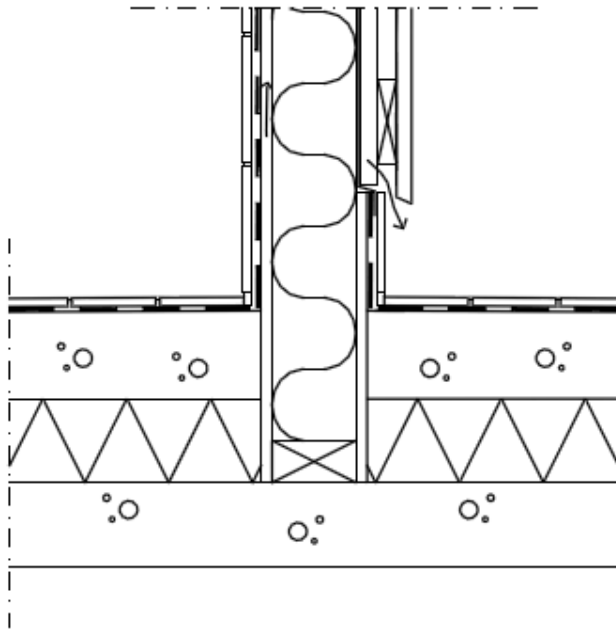
Puurunkoiset väliseinät ovat myös riskialttiita rakenteita. (Kuva 16.) Alalaatan varaan tehty puurunkoinen seinä on kylmässä tilassa ja voi johtaa seinän alaosan vaurioitumiseen. Puuseinän alaosaan voi tiivistyä kosteutta. Koska huoneilman kosteus on korkea, lämpötilan ja kosteuden vaihtelut voivat aiheuttaa kosteus- ja lahovaurion.

*KUVA 16. Pesuhuoneen ja saunan väliseinärakenne ennen korjausta*

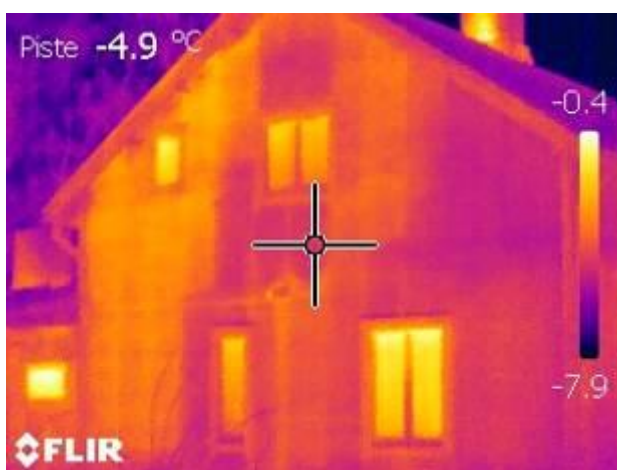
Lämpökuvista selvisi, että vanhat purueristeet ovat painuneet ja saattavat puuttua kokonaan osasta seinää. Portaiden kohta on seinässä muuta seinää lämpimämpi, joten purut voivat puuttua seinistä kokonaan. Eteinen on saattanut olla ennen kylmää tilaa, joten eristeitä ei ole seinässä tarvittu. Yläkerran iso ikkuna on makuuhuoneen ikkuna. Sen ylä- ja alapuolella seinä on tummempi. Ikkunoiden vaihdon yhteydessä eristettä on saatettu lisätä, ja siksi se eristää lämpöä paremmin kuin muu seinä. (Kuva 19.)

*KUVA 19. Päätyseinän lämpökuva*

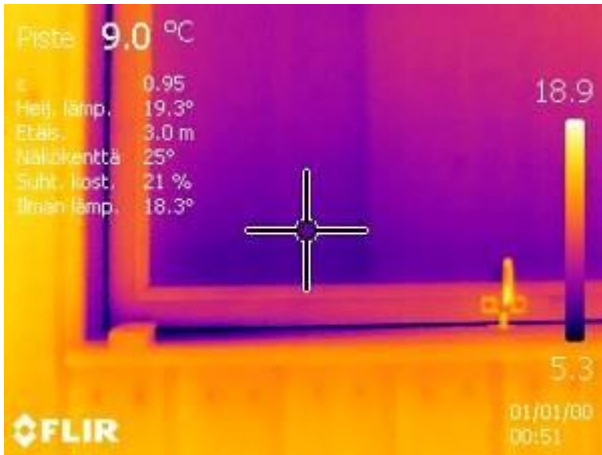
*KUVA 20. Saunan ikkunan lämpökuva*

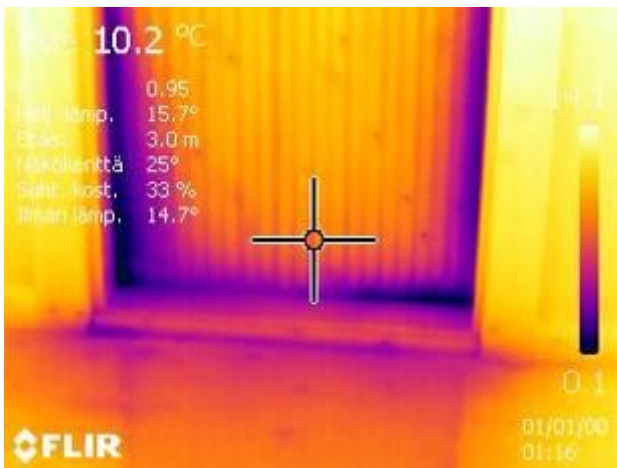
Sekä makuuhuoneessa että eteisen aulassa olevat kylmänvintin ovet vuotavat. Puuovi ei sovi karmiin tarpeeksi tiiviisti ja aiheuttaa vedon tunnetta. (Kuva 21.)

*KUVA 21. Kylmänvintin oven lämpökuva*

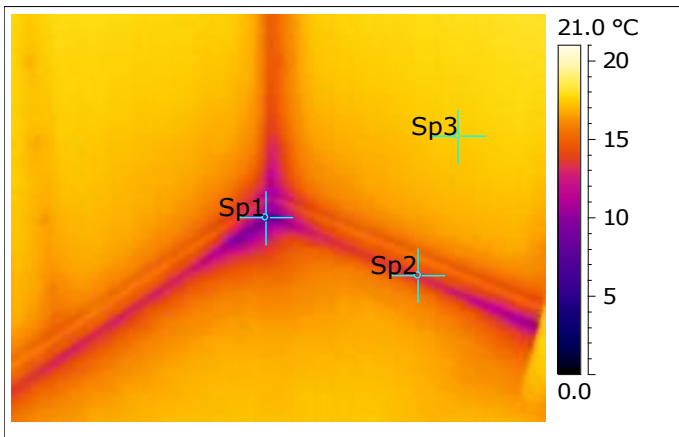
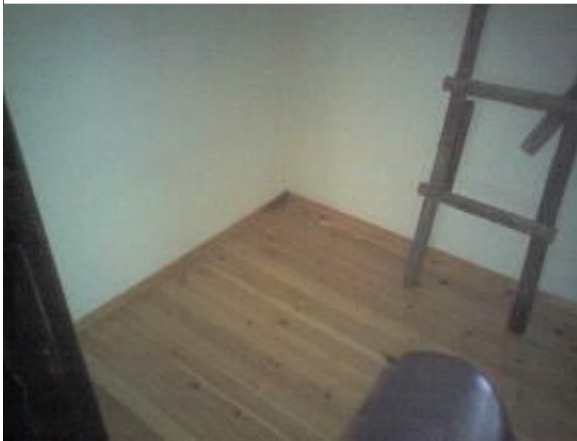
Lattian ja ulkoseinän liitoskohdassa on ilmavuotoja koko alakerrassa.

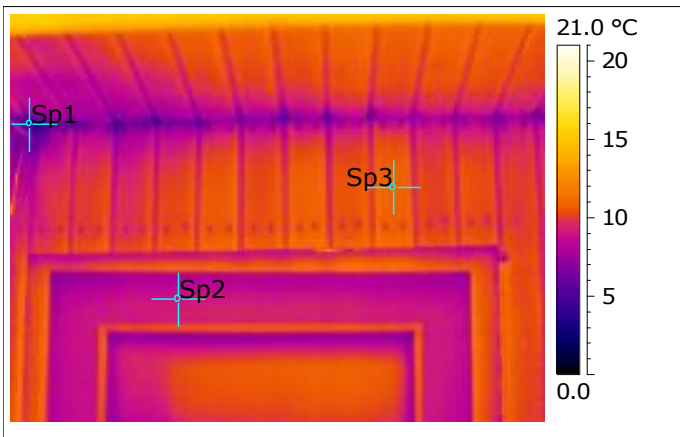
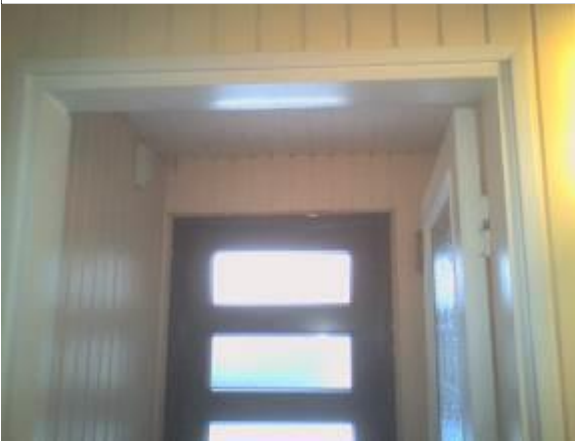
Katonrajassa on ilmapuotoja, jotka aiheuttavat tiivistymisriskin.

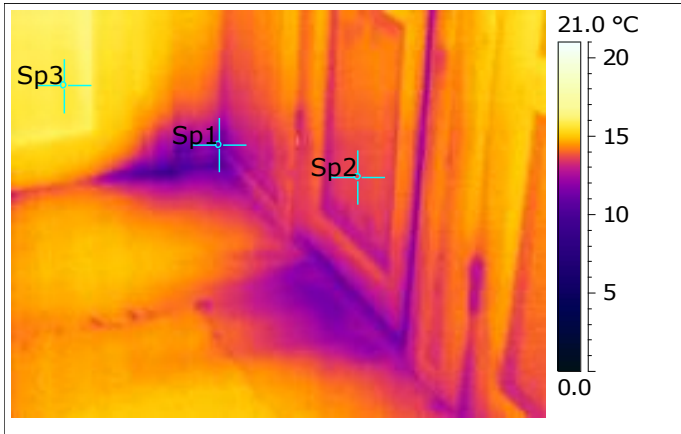
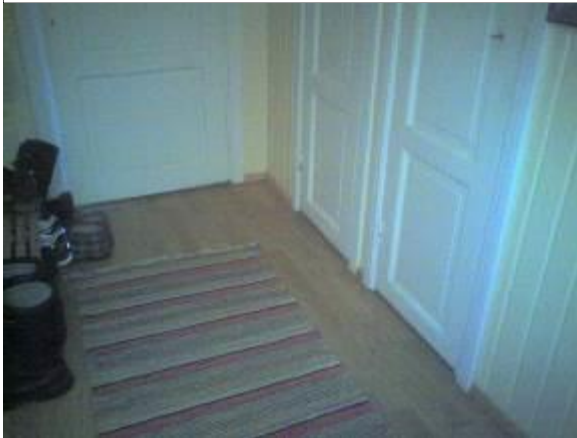
Eteisen lattianrajassa tuntuu vetoa, joka johtuu ovien takana olevan komeron lämpövuodoista.

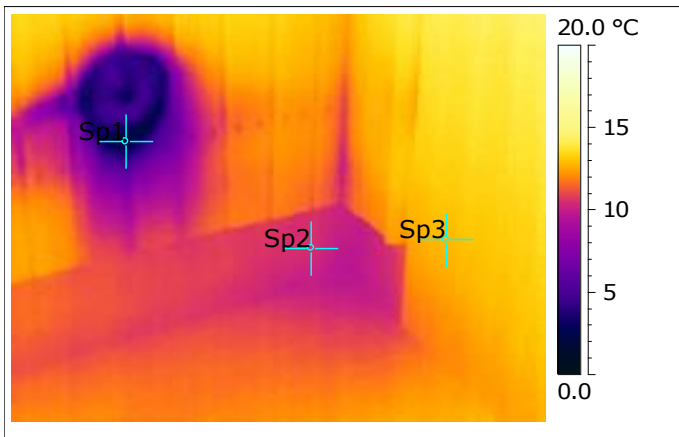
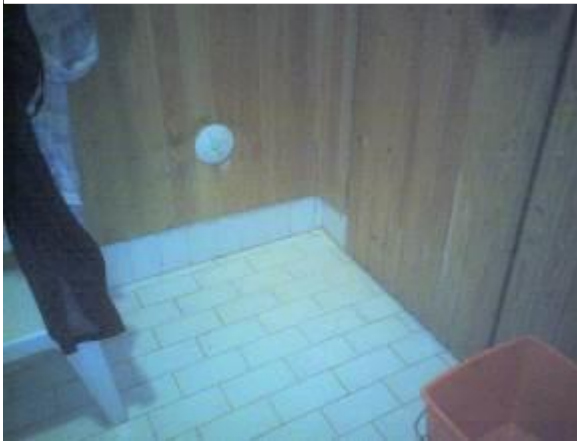
Pesuhuoneeseen tuleva korvausilmaputki on huomattava kylmäsilta.

Kosteudella on riski tiivistyä sisäseinään.

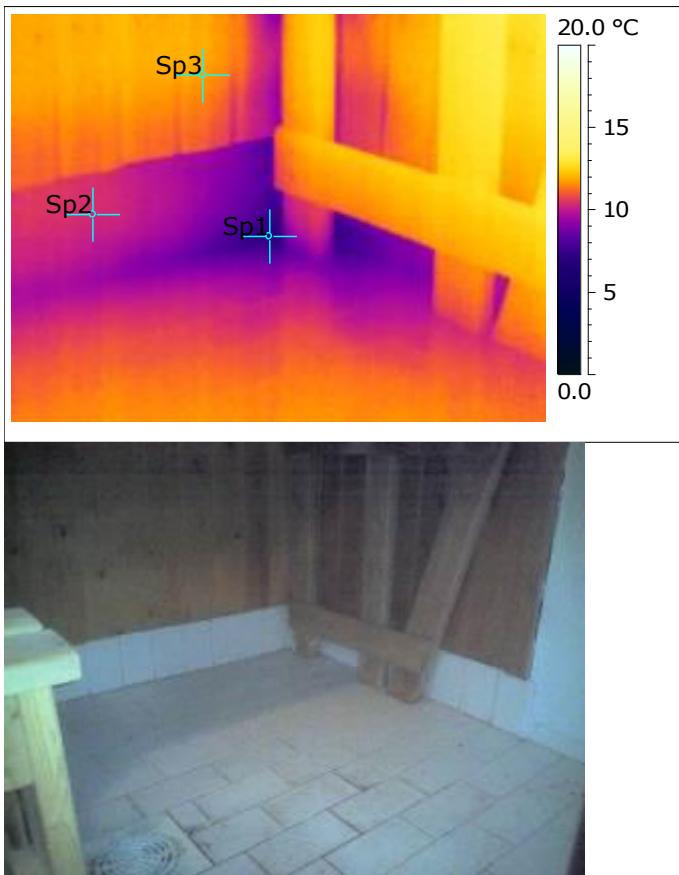
Saunan lattianrajassa on lämpövuoto. Johtuu ulkoseinän puutteellisesta eristyksestä.

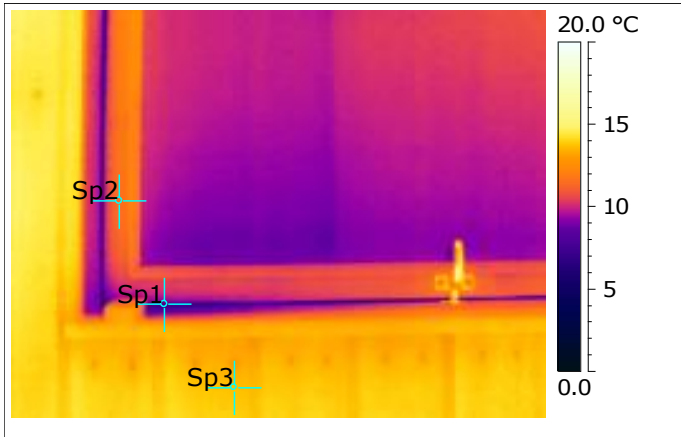
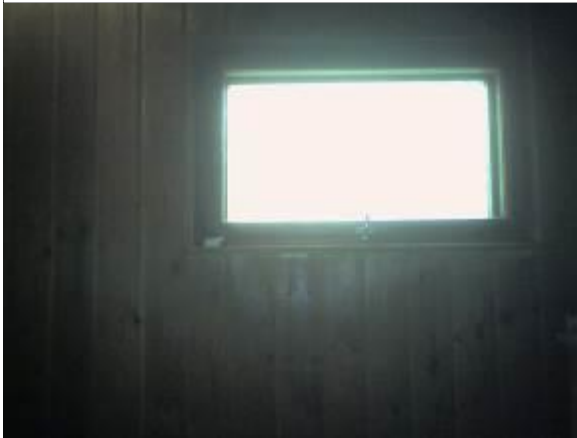
Saunan ikkunassa ilmavuotoa, joka johtuu karmin huonosta tiivistyksestä.

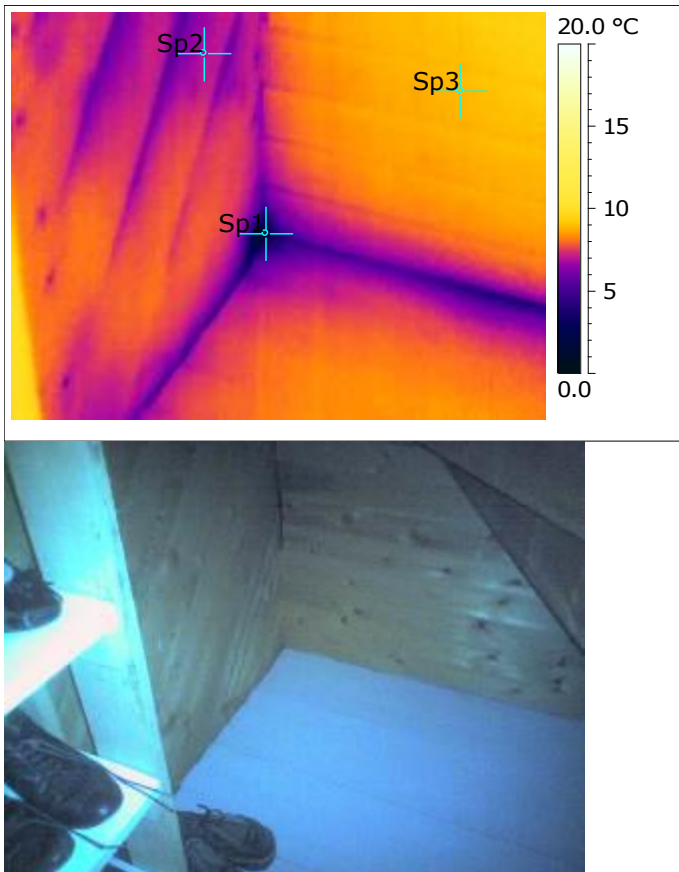
Komeron ulkoseinässä on suuri kosteudentiivistymisriski. Komero on alun perin ollut ruokakomero, joten ulkoseinässä ei luultavasti ole eristettä lainkaan.

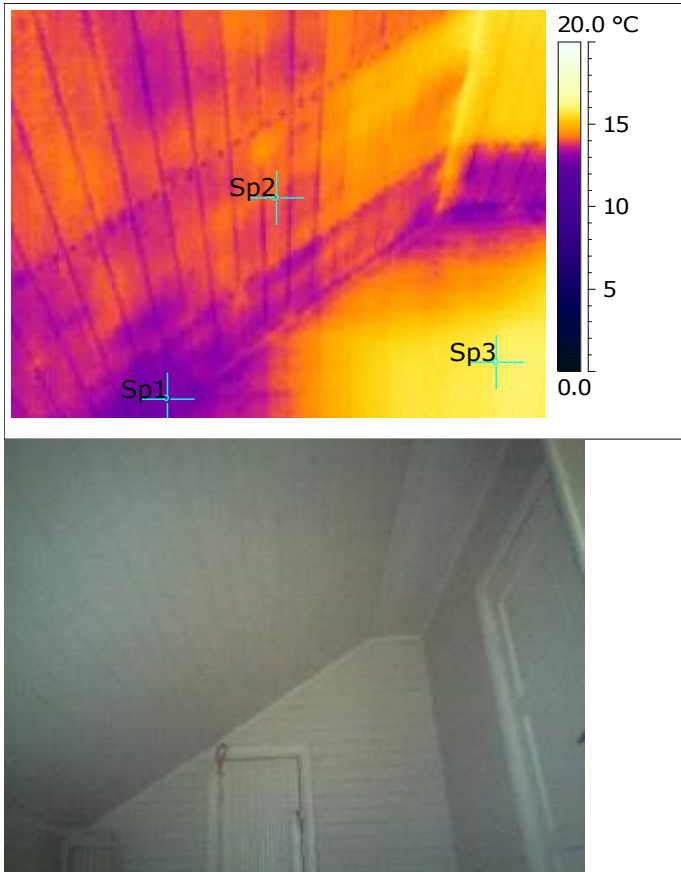
Katon eristeessä on epätasaisuutta. Katon eristeenä on luultavasti purua, joka on ajan kuluessa valunut seinään päin.

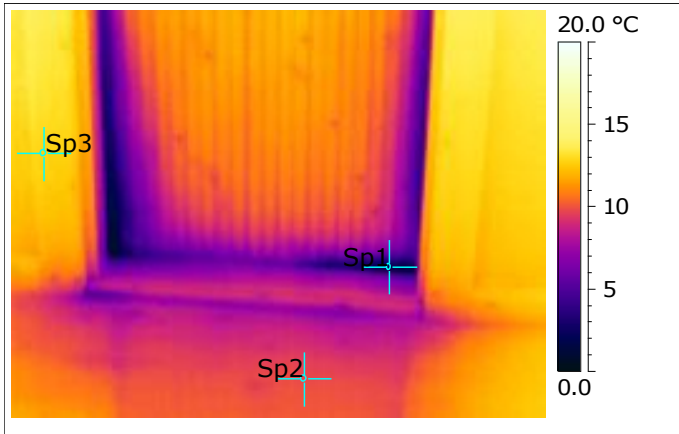
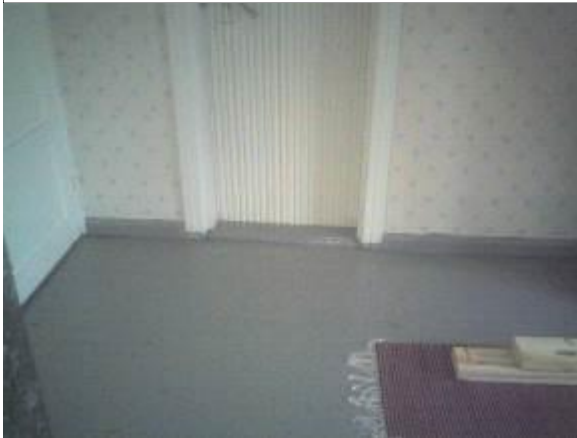
Kylmälle vintille menevässä ovesa on ilmapuotoja, joka aiheuttaa vedon tunnetta. Sisäilman kosteus voi tiivistyä oven reunoille.

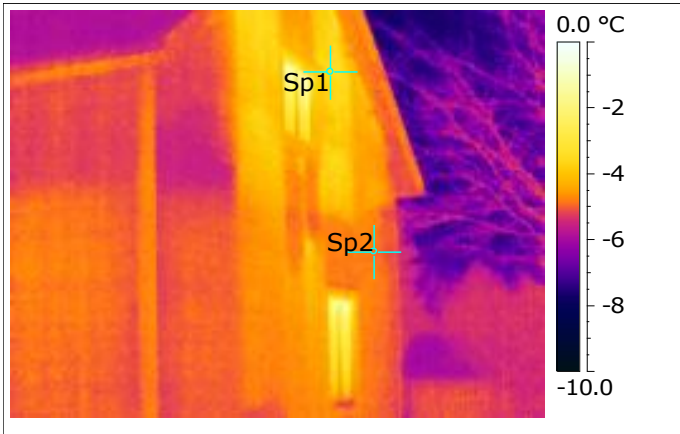
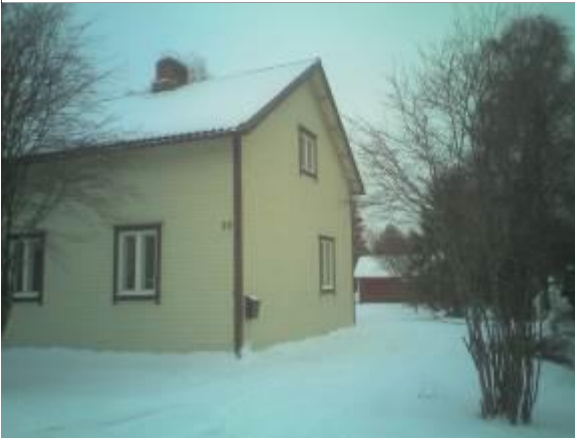
Päätseinässä on eristepuutteita. Purut ovat ajan kuluessa painuneet.

Ikkunoiden uusimisen yhteydessä purua on luultavasti lisätty ikkunan alle.

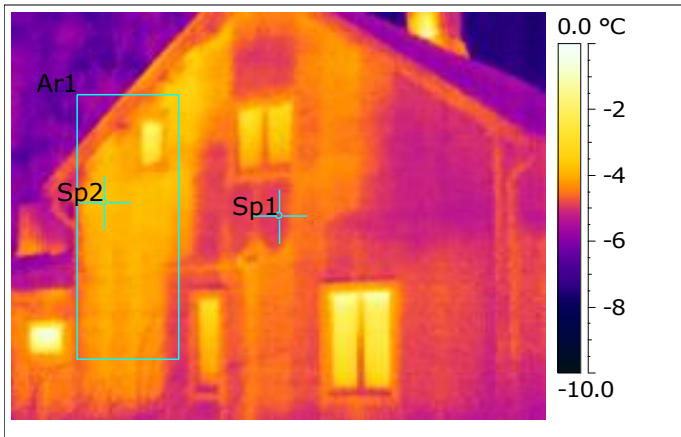
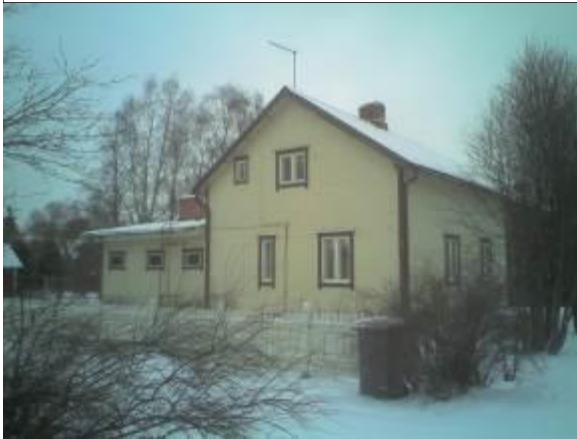
Seinän eristeessä on epätasaisuutta. Seinän eristeenä on purua, joka on ajan kuluessa valunut seinään päin. Kuvassa rajatun alueen kohdalla on portaikko, jonka kohdalla ei varmaankaan ole eristettä lainkaan.
