Sanni Vuorisalo

Yksityisasunnon seinämaalausten konservointi Geelipuhdistuksen testaus liimamaalipinnalle

Opinnäytetyö

8.5.2014

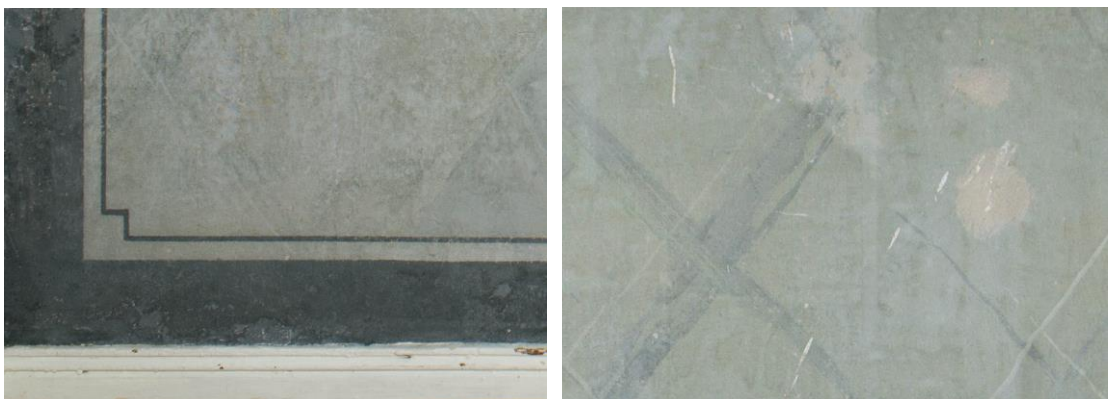
Kuva 1. Reunakehystykset sekä koristerajaus

Kuva 2. Sementtipaikkoja, maaliroiskeita, likarajoja sekä maalinpuutosalueita

Maalipinnassa näkyvimmit vauriot ovat lähes kauttaaltaan seinää tummentava tapettiliima sekä laastin halkeamat ja reiät. Osa rei'istä on paikattu kalkkilaastilla siististi, osa karkealla sementtilaastilla mennessä alkuperäiselle maalipinnalle. Maalipinta on paikoin liuskoittunut ja irronnut pohjalaastista aiheuttaen maalinpuutosalueita. (Kuva 2.) Puhdattamat alueet, joilla on vähemmän tapettiliimaa, ovat heikosti sitoutuneita. Näiltä alueilta pigmenttiä jää melko runsaasti sormenpäihin kevyellä kosketuksella.

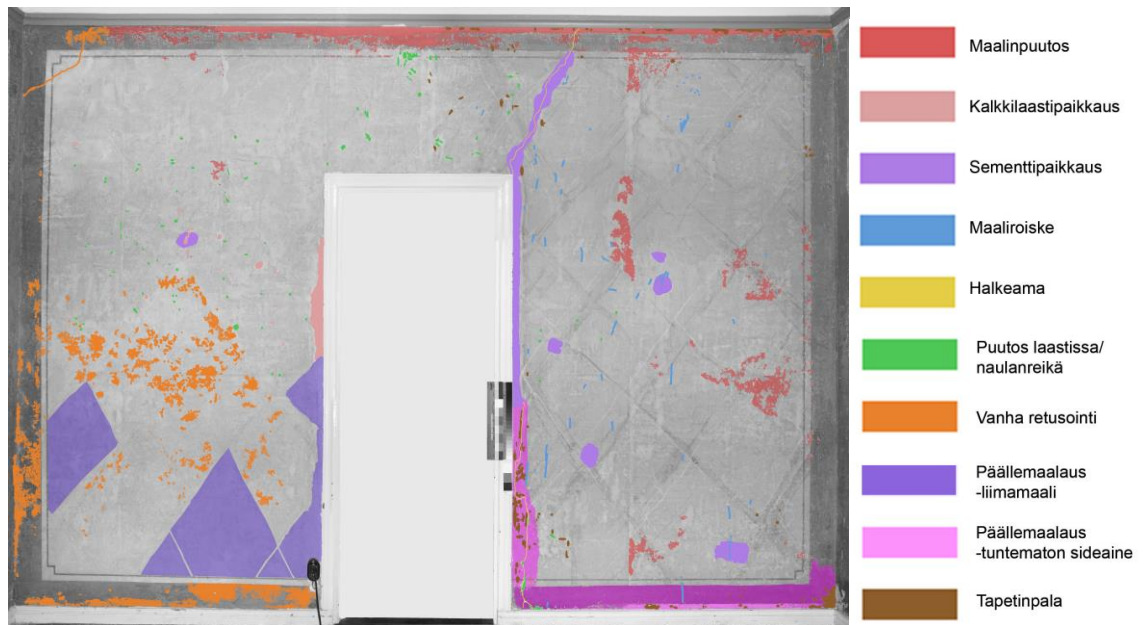
Koillisseinän yleisilme on melko epäyhtenäinen ja sekava, sillä siinä on runsaasti maalinpuutosalueita, vanhoja retusointeja sekä retusoimattomia paikkauksia. Seinämaalaukset on ollut tapetointien alla. Tapettien poiston jälkeen pinnalla on vielä tapettiliimaa sekä siihen osin tarttunutta likaa. Tapettiliimaa on lähes koko pinnalla, puhtaampia alueita on vain muutamia, ja puhtaampien alueiden reunoilla on selkeitä likarajoja. Kuntokartoituskaavioon ei merkitty tapettiliimaa. Seuraavissa kappaleissa käsitellään muut vauriot alueittain koillisseinällä. Kuvassa 3 on seinän kuntokartoituskaavio, joka löytyy suurempana liitteestä 2.

Kuva 3. Koillisseinän kuntokartoitus ja merkintöjen selitykset

Seinän keskellä olevan oven vasemmalla sivulla on kalkkilaastipaikkaus, joka on tehty samaan aikaan vanhojen retusointien kanssa. Pieniä reikiä seinässä on paikattu oven vasemmalla puolella siististi kalkkilaastilla. Vasemmalla puolella on yksi sementtipaikkaus. Seinässä on myös paikkaamattomia taulujen ripustusreikiä. Oven vasemman puolen kuviointi on selkeästi huonommin säilynyt. Siitä koristemaalaukset on kulunut melkein kokonaan. Tummat siveltimenvedot erottuvat paremmin. Maalipinnalle on myös tehty laajoja päällemaalauksia liimamaalilla sekä maalinpuutosalueiden retusointeja. Retusoinnit erottuvat melko selkeästi, sillä pohjalaasti vaikuttaa niiden tekstuuriin. Joidenkin retusointien sävy on hieman kirkkaamman sininen verrattuna ympäröivään likaiseen pintaan.

Oven oikealla puolella on halkeama, joka ulottuu katosta lattiaan. Halkeama on omistajien havaintojen mukaan aiheutunut Helsingin keskustan maanalaisen tunnelin räjäytystöiden aikana. Halkeamaa sekä suurempia reikiä on paikattu sementtilla, joka on mennyt runsaasti myös alkuperäisen maalipinnan päälle. Pinnalle mennyt sementti on muuttanut peittyneen maalipinnan värin vaalean violetiksi. Halkeaman keskikohdasta alas sitä ympäröivä maalipinta on päällemaalattu tunnistamattomalla melko kiiltävällä maalilla. Alareunassa on samantyyppisellä maalilla päällemaalattu tumma reunakehystys kokonaan. Oven oikealla puolella on myös kynänjälkiä, jotka ovat punaista ja keltaista väriliitua, kuulakärkikynää sekä lyijykynää.

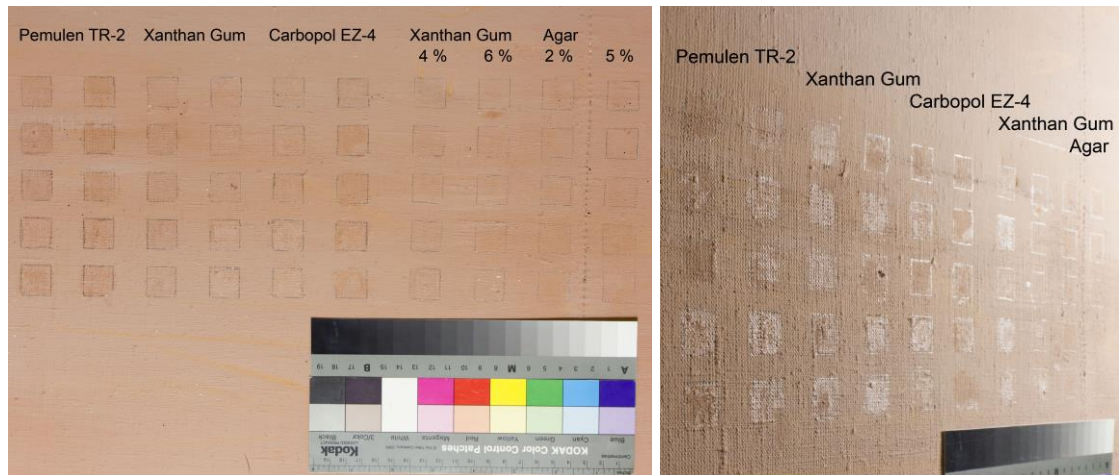
Kuvassa 34 on materiaaliesimerkkiseinä alustavan testin jälkeen. Kuvasta voidaan nähdä maalipinnan tummuminen edellä mainitun arvotuksen mukaisesti, mutta huokoisuus havaitaan vain lähietäisyydeltä. Kuvassa geelit on testattu pystyriveillä taulukoiden 6-8 mukaisesti. Jokaisen geelin ensimmäinen rivi on vesipohjainen ja toinen etanoli-vesi -geeli. Kaksi viimeistä geeliä kuvassa ovat vahvemmat Xanthan-geelit (taulukko 8) ja Agar-geelit (taulukko 6) vedessä. Eristysmateriaalit ovat samassa järjestyksessä ylhäältä alas kuin taulukoissa. Pinnalle aiheutuneet kiillot näkyvät vaaleina sivuvalossa, mutta kiiltoja ei onnistuttu kuvaamaan kapeassa tilassa suoraan edestäpäin (kuva 35).

Kuva 34. Puhdistusgeelien testaus materiaaliesimerkkiseinällä

Kuva 35. Puhdistusgeelien testaus materiaaliesimerkkiseinällä, sivuvalo

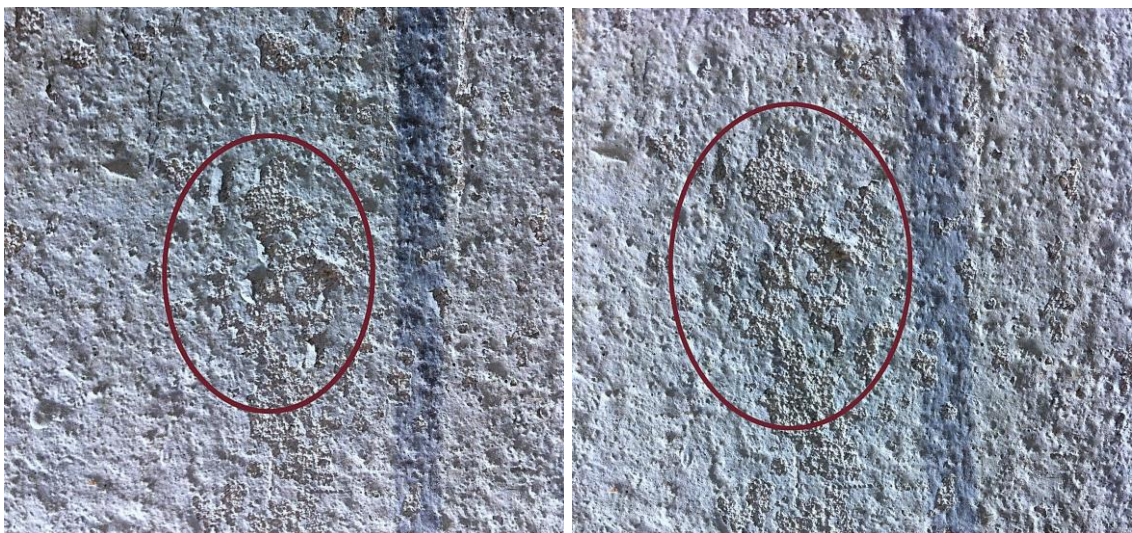
Kiinnitystestaus tehtiin Kalevankadulla kohteen koillisseinän lohkeilevan maalin alueille 0,5- ja 1-prosenttisilla pitoisuuksilla. Liuosta imeytettiin irtoavan maalikerroksen alle pienellä siveltimellä. Maalikerros painettiin takaisin pintaan silikonoidun Melinexin läpi, johon liima ei tartu. Lohkeava maali painui hyvin ja halkeamatta takaisin pintaan. Kuvissa 38 ja 39 näkyy sivuvalossa lohkeileva irtoava maalipinta ennen ja jälkeen kiinnityksen. Sivuvälo korostaa myös ympäröivän pinnan karkeutta. Kiinnitettävä alue on ympäröity punaisella.

Kuva 38. Lohkeileva maalikerros ennen kiinnitystä

Kuva 39. Lohkeileva maalikerros kiinnityksen jälkeen

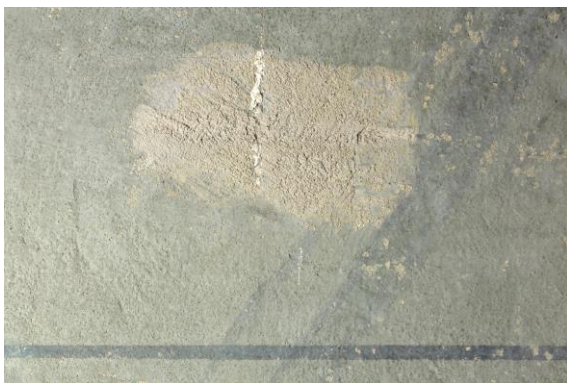
Sementillä paikattuja vaurioita oli koillisseinällä kuusi pienempää sekä pitkä halkeaman paikkaus. Sementissä oli käytetty karkeaa runkoainetta, paikkaukset olivat melko heikosti sitoutuneita. Paikkaukset menivät tarpeettoman pitkälle alkuperäisen maalipinnan päälle. Sementin alla maalipinta oli muuttunut vaalean violetiksi, sillä alkuperäisessä liimamaalissa käytetyt pigmentit eivät ole emäksen kestäviä, kuten luvussa 4.2.1 todettiin. Kuvasta 40 voidaan nähdä sementtipaikan vasemmassa yläkulmassa alta paljastunutta muuttunutta violettia liimamaalipintaa.

Kuva 40. Sementtipaikkaus koillisseinällä

Sementtipaikkaukset ovat karkeutensa vuoksi hyvin eri tekstuuria kuin alkuperäinen tasainen maalipinta, jolloin niiden piiloon retusointi ei onnistuisi. Sementtipaikat päätettiin poistaa mekaanisesti skalpellilla. Kemiallisesti esimerkiksi miedolla etikka- eli etaanihapolla sementin liuottaminen liuottaisi herkästi myös liimamaalin liitua sekä pohjalaastia.

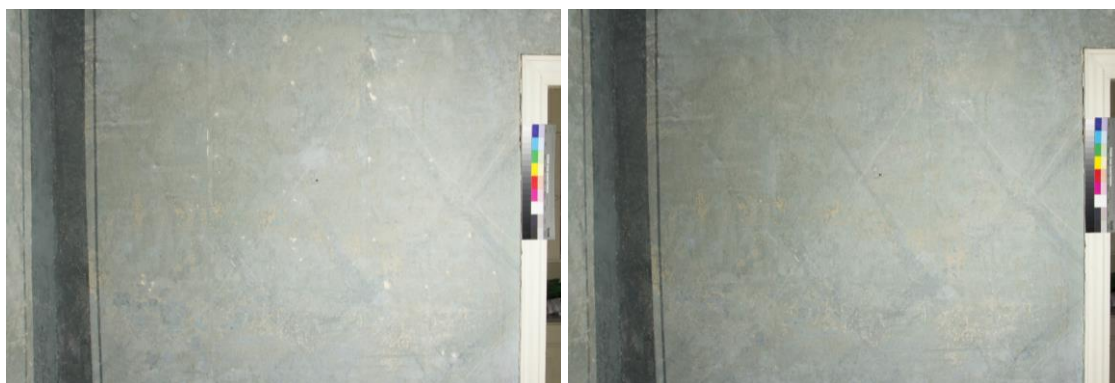
Kuva 41. Naulanreiät paikattuna Modostuc-tasoitteella

Kuva 42. Naulanreikien paikkaukset retusoituna akvarelleilla

Pienten naulanreikien ja matalien laastinpuutosten Modostuc-täytöt retusoiitiin Windsor & Newton -akvarelliväreillä trattegio-tekniikalla, jossa maalataan pienellä siveltimellä puhtailla väreillä pieniä pystyviivoja. Värit sekoittuvat toisiinsa, kun kohdetta katsotaan kauempaa, mutta retusointi on helposti havaittavissa läheltä. (Boná 2012.) Akvarelliin päädyttiin, koska pastellivärit eivät olleet tarpeeksi peittäviä ja akvarelleilla oli mahdollista toteuttaa läheltäkin havaittava retusointi.

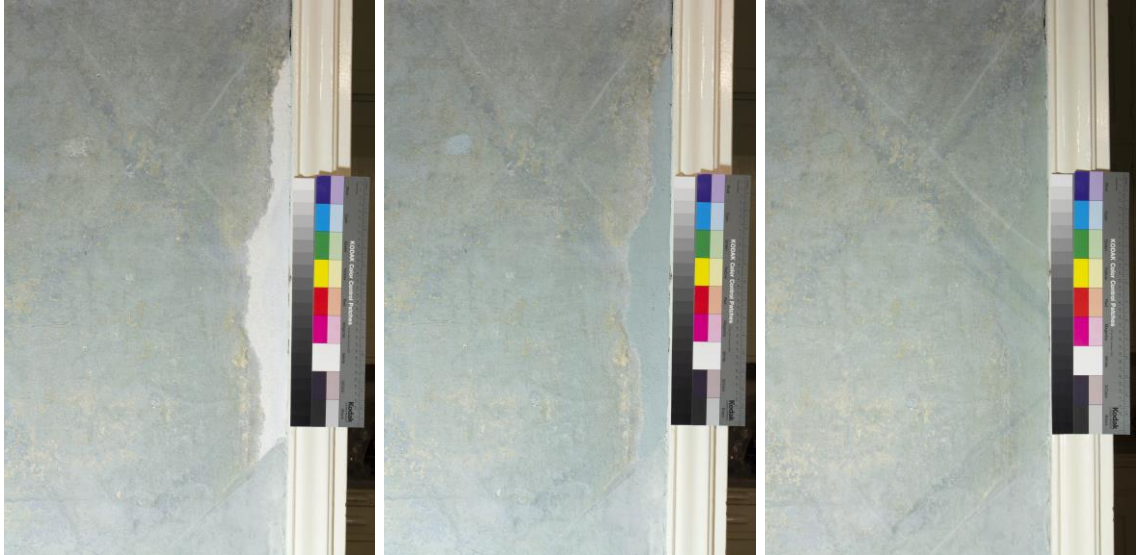
Kuva 43. Vanha laastipaikkaus oven vieressä ennen retusointia

Kuva 44. Vanha laastipaikkaus oven vieressä liimamaalilla retusoituna

retusoinnit voidaan myös puhdistaa esimerkiksi savuvahinkosienellä. Näin ne eivät luo tällaisessa tilanteessa vielä uutta ongelmaa, kun retusointimaali ei itsessään ole likaisen pinnan sävyinen. Paikkauksen ja retusoinnin viereinen vaurioitunut alue retusoiitiin pastelliväreillä, jotta värit jatkuvat ja paikkaus sulautuu ympäröivään pintaan.

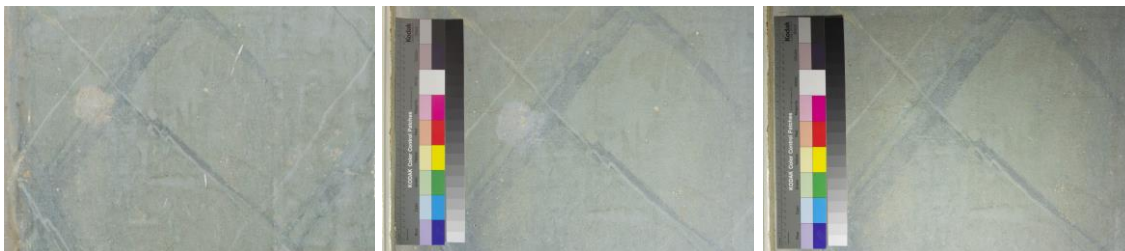
Kuva 46. Sementtipaikkaus ennen konservointia

Kuva 47. Sementtipaikkaus sementin poiston jälkeen

Kuivapastelliväreillä retusoiitiin sementtilaastin alta paljastunut muuttunut maalipinta sekä häivytettiin maalipinnalla olevia näkyvimpiä likarajoja, jotta kokonaisuus olisi esteettisesti tasaisempi. Muuttuneen maalipinnan retusoinnissa käytettiin kerrostamalla ja häivyttämällä ultramariinin ja preussinsinistä sekä ruskeaa umbraa, oliivinvihreää ja mustaa. Pastelliväreistä veistettiin jauhetta, ja levitys tehtiin pienellä sienellä. Pastelleja käytettiin maalipinnalle tehtäviin retusointeihin, koska niiden poistaminen on melko helppoa kuivapuhdistusmenetelmillä ja pastellien mattapintaisuus sopii erinomaisesti liimamaalille. (Kuvat 46-48.)

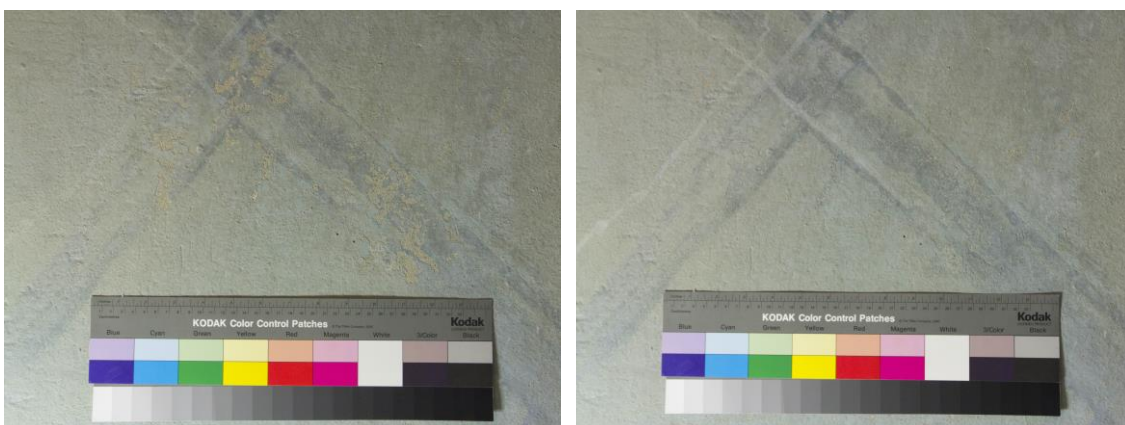
Kuva 49. Maalinpuutosalue ennen retusointia

Kuva 50. Maalinpuutosalue retusoinnin jälkeen

Maalinpuutosalueen retusointi onnistui hyvin, eikä laastipohjan eri tekstuuri häiritse kokonaisuutta. Pienen etäisyyden päästä vaurioalue yhdistyy ympäröivään maalipintaan ja kokonaisuus on ehjä. Maalinpuutosalue retusoiitiin noudattaen ympäröivän maalipinnan kuvioita. Tällä tavoin maalipinnan kuviot saadaan jatkumaan vaurioalueen yli ja maalipinta näyttää eheältä. Maalinpuutosalueista tehdyn malliesimerkin mukaisesti retusoidaan loput puutosalueet opinnäytetyön ulkopuolella.

Pastelleilla tehtiin myös malliesimerkki maalinpuutosalueiden retusoinnista käyttäen pääosin samoja värejä kuin muuttuneen maalialueen retusoinnissa. Alla kuvissa 49 ja 50 on kuvat ennen ja jälkeen maalinpuutosalueen retusoinnista. Maalinpuutosta ei täytetty alkuperäisen maalin tasoon, koska pastelleilla retusoitu lopputulos oli oikein hyvä.

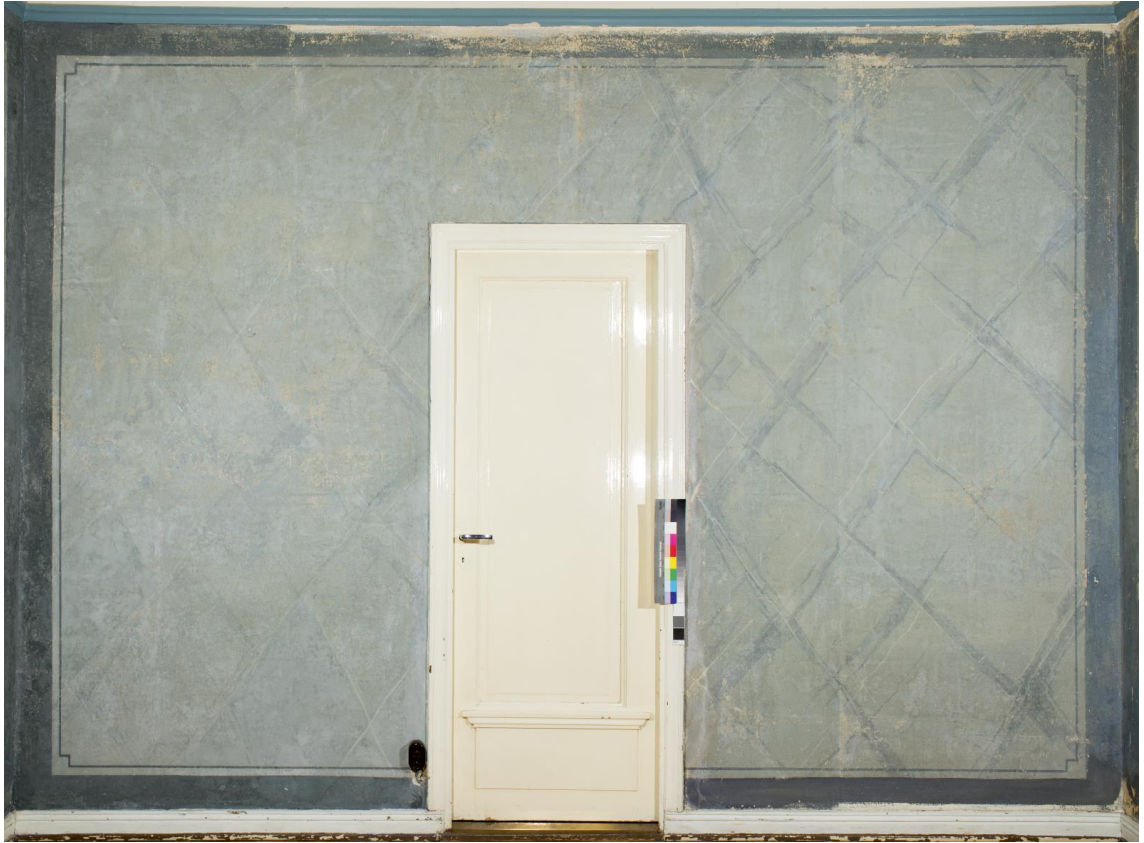
Työn aikana tehtiin kattavat materiaalitestaukset, jotta voitiin selvittää konservoinnissa käytettävät materiaalit ja menetelmät. Testauksen tuloksena pintaa ei voitu puhdistaa, mutta maalipinta voitiin kiinnittää ja konsolidoida. Pinta ei näin ole enää vaarassa irrota pohjastaan ja säilyy tulevaisuudessakin.

Kuva 51. Koillisseinä konservoinnin jälkeen

Restauroinnilla pinnasta saatiin esteettisesti yhtenäisempi ja seinän käytettävyys osana asunnon interiööriä parani. Seinämaalauksen työn jälkeen siistimpi ja eheämpi kokonaisuus. Liitteessä 3 on suurempi kuva koillisseinästä konservoinnin jälkeen, ja liitteessä 1 on koillisseinä ennen konservointia. Ero verrattaessa lähtötilanteeseen on huomattava, kun paikkaukset, tapetinpalat ja halkeamat eivät katkaise maalipinnan jatkuvuutta.
