Laserkeilauksen käyttö senkan kunnan seurannassa

Outokumpu Tornio, Terässulatto

Sähköautomaation opinnäytetyö

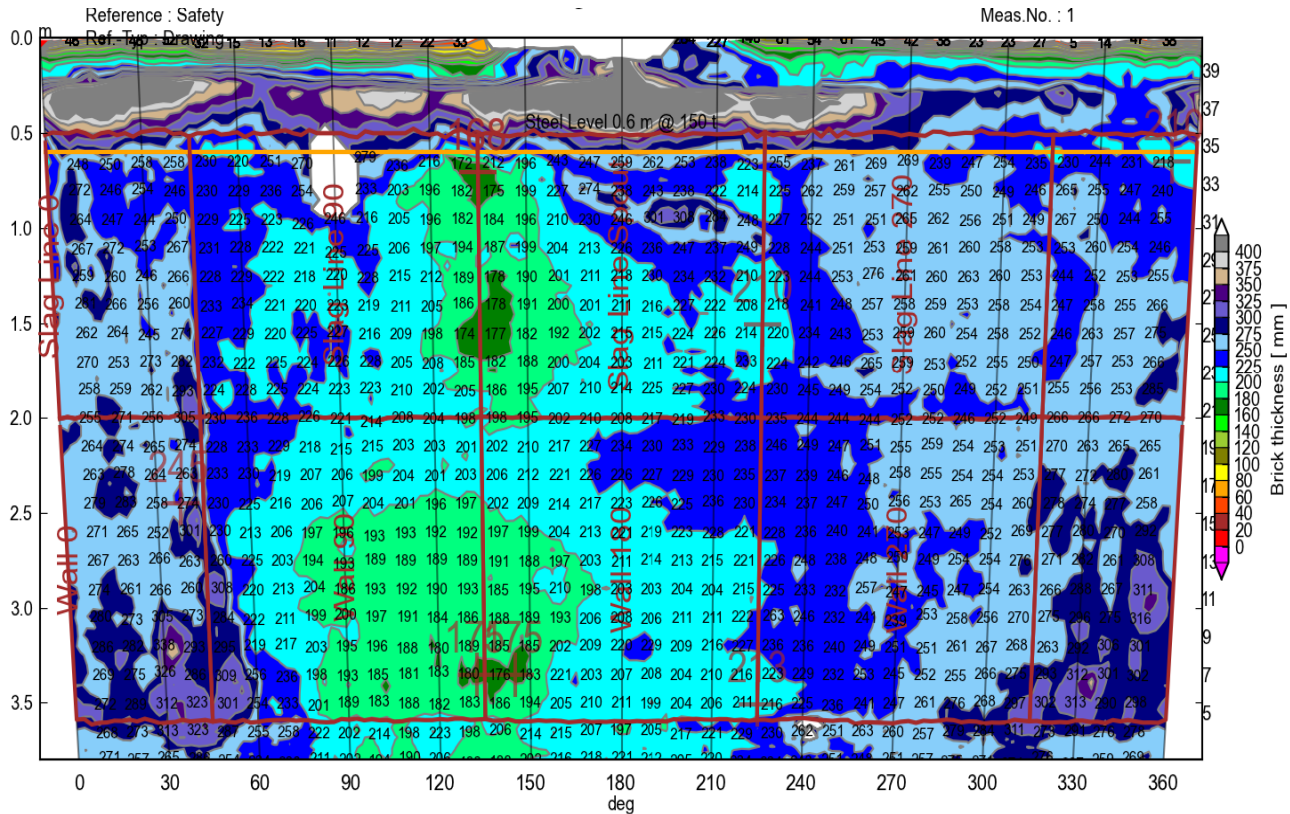
Kuva 7. WallPlot-kuva: 1. sula

Ensimmäinen mittaus, jossa senkassa on tiilet paikalla, on kuva 7. Kyseessä on samanlainen kuva kuin kuva 3. Tämä on niin sanottu WallPlot-kuva. WallPlot-kuvassa on senkan seinä levitetty auki, jolloin vaaka-akselilla näkyy kulma-asteikko ympäri senkan, ja pystyakselilla senkan seinämän korkeus. Kyseisessä senkassa on ollut jo yksi sulaa sisällä. Senkan on käytävä yksi valu läpi ennen kuin sen vuorauksen profiilin voi mitata. Tämä johtuu siitä, että senkan muuraus vaatii jähmettyäkseen lopullisesti yhden sulan. Jos senkassa ei ole ollut yhtä sulaa sisällä, ja senkan vuorausta yrittäisi mitata, tipahtaisivat senkasta tiilet pois ja senkka jouduttaisiin muuraamaan uudestaan. Tämä voitaisiin välttää, jos senkan profiili voitaisiin mitata senkan ollessa pystyssä, tai korkeintaan 90 asteen kulmassa pystyasentoon nähden. Käytetyssä mittauspaikassa, senkka kuitenkin oli noin 135 asteen kulmassa pystyasentoon nähden, jolloin tiiliä putoaisi ja senkka jouduttaisiin muuraamaan ainakin osin uudestaan. Kuvan alaosassa näkyvät asteet, kun senkkaa katsotaan suuaukosta sisään. Nolla (0) astetta on suoraan alaspäin. Asteluku kasvaa, kun senkan suuaukkoa kierretään myötäpäivään. Värikoodin selitys löytyy ku-

van oikeasta laidasta. Lisäksi kuvassa on lukuja, jotka ilmaisevat tiilen vahvuuden kyseisellä kohdalla millimetreissä. Se, että senkassa on ollut jo yksi sula, vääristää hieman mittaustuloksien tulkintaa. Tämä johtuu siitä, että senkka kuluu hieman jo ensimmäisen sulan käsittelyn aikana. Kuvassa näkyvä valkoinen läiskä, tarkoittaa, ettei kyseisestä kohtaa saatu mittatulosta. Tämä voi johtua esimerkiksi pienestä palasesta skollaa oikeassa paikassa.

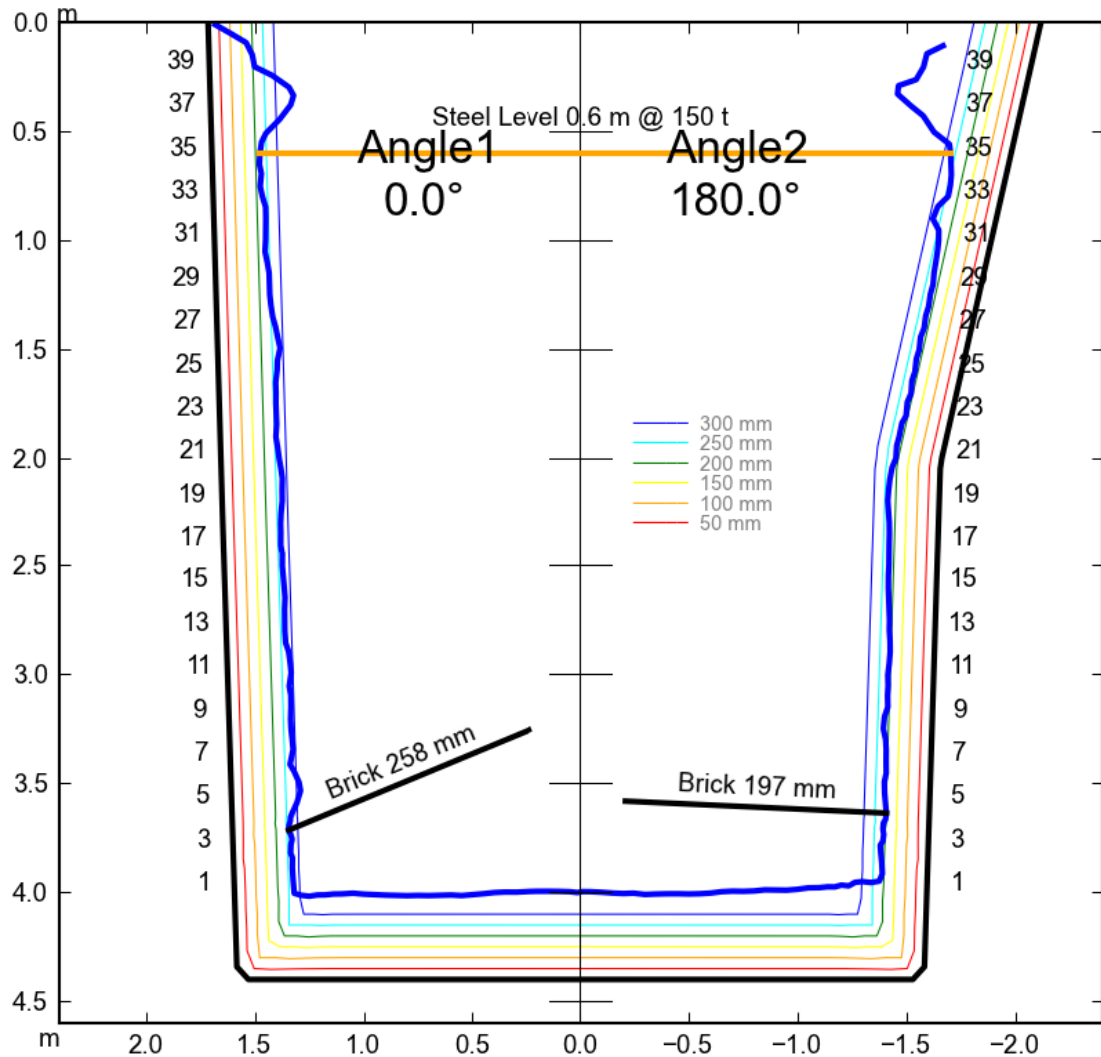
Kuva 8. SctPlot-kuva: 0 - 180 asteen kulmassa, 1. sula

Kuvassa 8 on tiilet jo paikalla. Se, että senkassa on käsitelty jo yksi sula ennen tätä mittausta vääristää hieman tämän kuvan tulkintaa. Kuluminen vääristää mittauksen tulkintaa hieman, sillä kenttäkäytössä huomasimme tarkimmaksi tavaksi seurata vuorauksen kulumista tavan, jossa tämän ensimmäisen kuvan mittaustulos ja viimeisimmän kuvan mittaustulos piirrettiin samaan kuvaan, jolloin nähtiin juuri kyseisen muurauksen muutokset. Tällä tavoin saatiin mittauksista häivytettyä muuraukskohtaisten erojen vaikutus mittaukseen. Jos eristyskiven ja tiilien väliin olisikin tullut 10 mm sijasta hiekkaa esimerkiksi 20 mm:ä, ja/tai osa tiilistä olisi jäänyt senkan sisältä tarkasteltaessa ylemmäs, olisi vaara, että kone tulkitseisi tiiltä olevan jäljellä esimerkiksi 60 mm, vaikka todellisuudessa sitä olisi 35 mm. Tämä SctPlot-kuva, todettiin WallPlotin kanssa käyttökelpoi-

simmiksi tavoiksi tarkastella senkan kulumista. Kuvan perusteella on senkan muuraus kulunut paikoin jopa 20 mm ensimmäisellä sulalla. Toiset kohdat ovat sen sijaan juuri kuin piirustuksessa. Kuluminen vaikutti epäilyttävän suurelta ja mahdollisuutta sille, että kyseisen senkan muurauksessa oli käytetty lyhyempiä tiliä kuin piirustuksissa selvitettiin. Tähän ei kuitenkaan saatu varmaa vastausta.

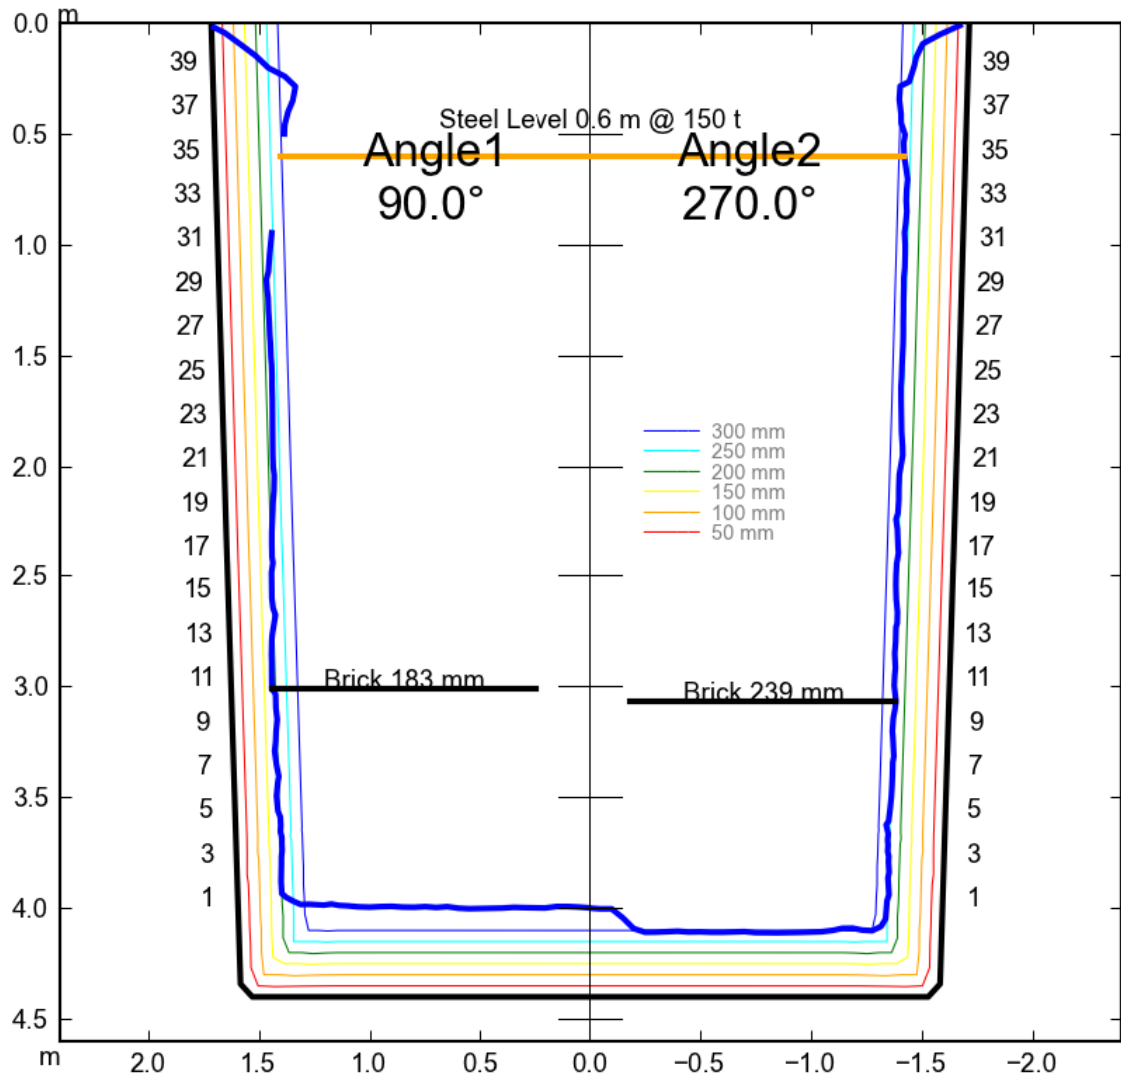
Kuva 9. SctPlot-kuva: 90 - 270 asteen kulmassa, 1. sula

Kuva 9 on edellisen kanssa hyvin samanlainen. Paikoin on havaittavissa 20 mm kulumista, kun toisessa kohtaa mittaustulos osuu lähes millilleen piirustuksen kanssa yhteen. Oletuksena oli, että senkka kuluisi eniten kaatonokan alta sekä huuhtelukeilojen puoleiselta seinältä. Myöhemmät mittaukset osoittivat oletuksen oikeaksi, mutta kulumista tapahtui myös joissain muissa paikoissa odotettua enemmän.

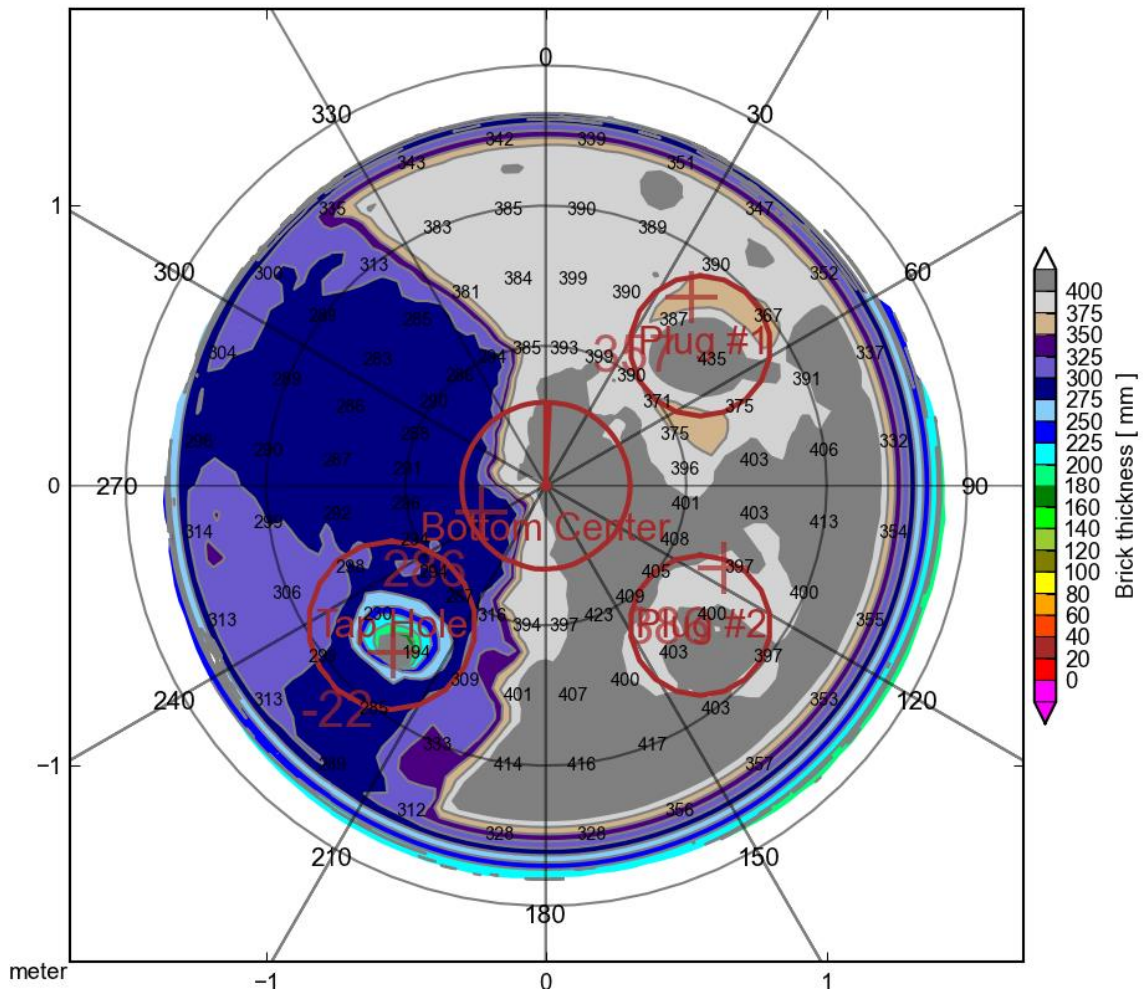
Kuva 10. BottPlot-kuva: 1. sula

Kuvassa 10 nähdään senkan pohja ensimmäisen sulan jälkeen. Pohjaa seurattaessa, voi huomata, että sulien lukumäärän kasvaessa pohja paikoin nousee, kun taas huuhtelukeilojen kohdalta pohja laskee. Tämä johtuu siitä, että pohjalle jää skollaa, joka nostaa senkan pohjaa korkeammaksi muualta kuin huuhtelukeilojen kohdalta. Se miksi pohja ei nouse huuhtelukeilojen kohdalta, johtuu siitä, että keilojen kautta puhalletaan senkkaan kaasuja, jotka sekoittavat terästä senkassa, aiheuttaa mekaanista kulutusta. Lisäksi esimerkiksi hapen puhallun voi nostaa sulan lämpötilaa paikoin eri aineiden palamisen johdosta, jolloin kuumemmissa paikoissa sula kuluttaa muurausta nopeammin.

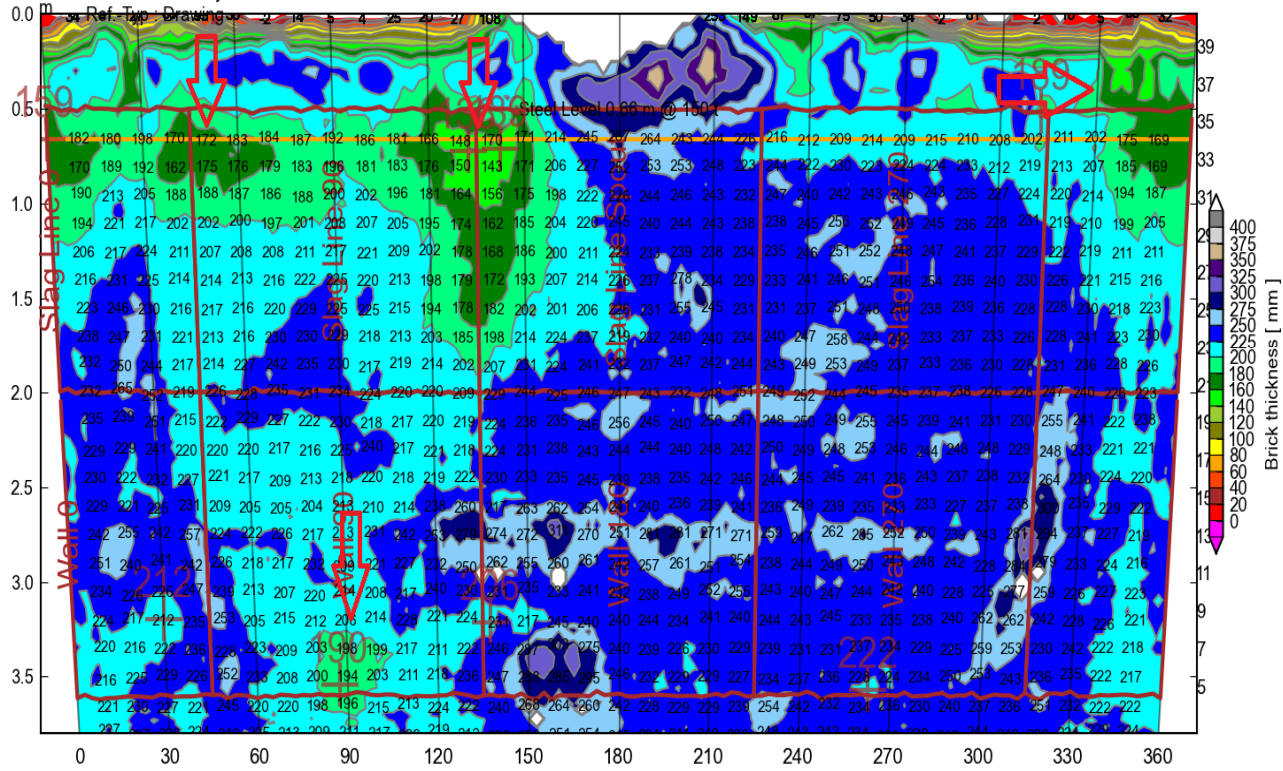
Kuva 11. WallPlot-kuva: 18. sula

Kuvan 11 WallPlot-kuva on senkan seinästä, joka on käynyt läpi 18 sulaa. Kuvassa näkyy jo kulumista kaatonokan alla, ohuimman kohdan ollessa 143 mm:ä. Myös vasemmassa laidassa välillä 90 - 0 astetta näkyy suurempaa kulumista, mikä johtuu odotetusti huuhtelukeiloista. Myös välillä 330 – 360 astetta olevan suuremman kulumisen voidaan olettaa johtuvan huuhtelukeiloista. Nämä suurimmat kulumat sijoittuvat kuonarakalle. Kuonaraja on korkeus, johon sula teräs yltää täydessä senkassa. Tällä kohdalla kuona syövyttää ja teräksen pinnalla tapahtuva palaminen kuluttavat senkkää. Pienoisena yllätyksenä tuli 90 asteen kohdalla hyvin alhaalle muodostumaan alkanut kuluma, joka myöhemmissä mittauksissa hävisi todennäköisesti skollaantumisen seurauksena.

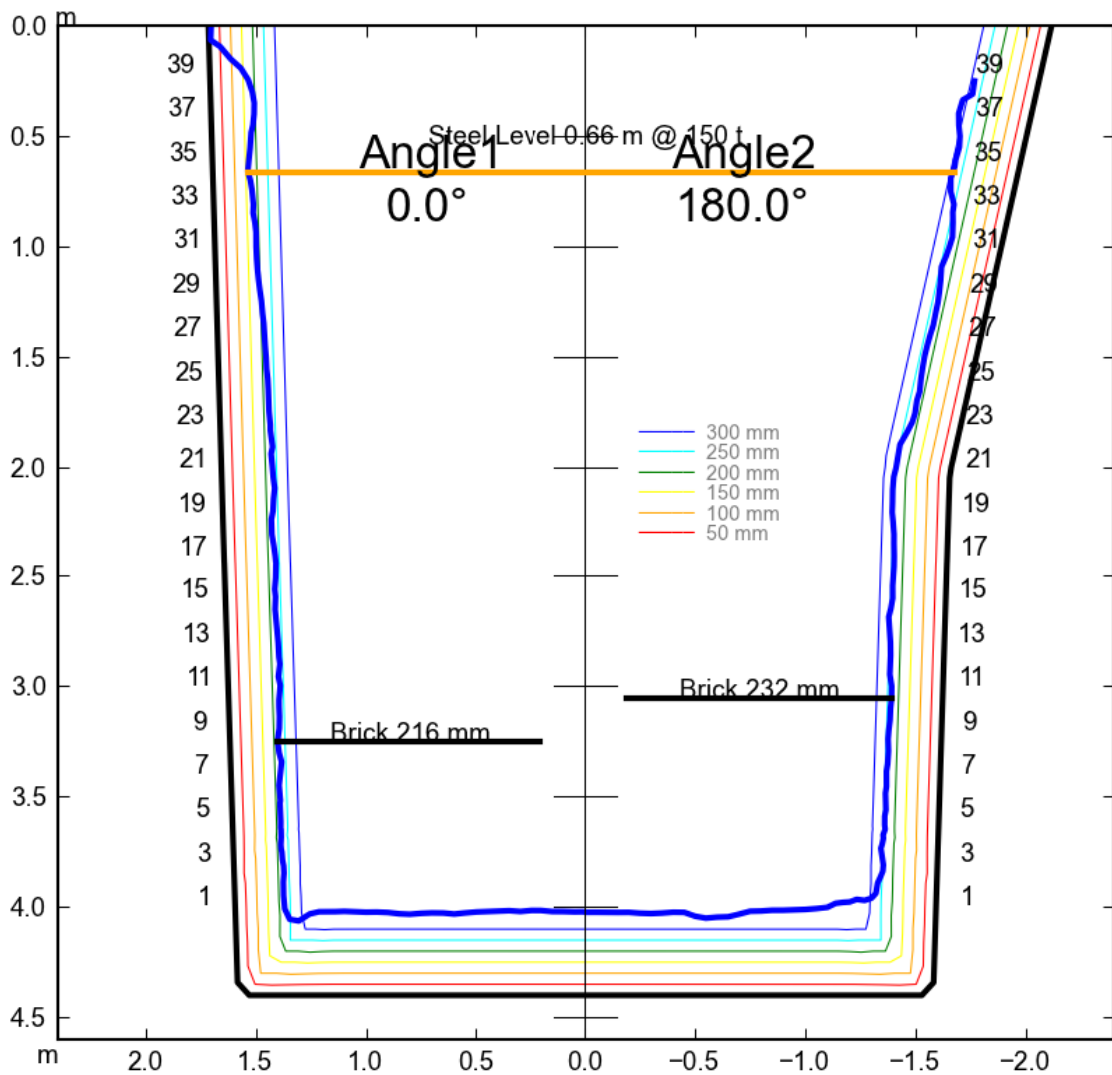
Kuva 12. SctPlot-kuva: 0 - 180 asteen kulmassa, 18. sula

Kuvassa 12 senkka on käynyt läpi 18 sulaa, ja oikealla laidalla näkyy kaatonokan alta kuluminen myös. Vastakkaisella seinustallakin on samalla korkeudella havaittavissa alkavaa kulumista, tämä johtuu juuri kuonarajasta. SctPlot-kuva antaa hyvän käsityksen siitä, millä korkeudella kuonaraja on vaihdellut. Kuonaraja on korkeus, johon sula teräs yltää täydessä senkassa, tällä kohdalla kuona syövyttää ja teräksen pinnalla tapahtuva palaminen kuluttavat senkkaa.

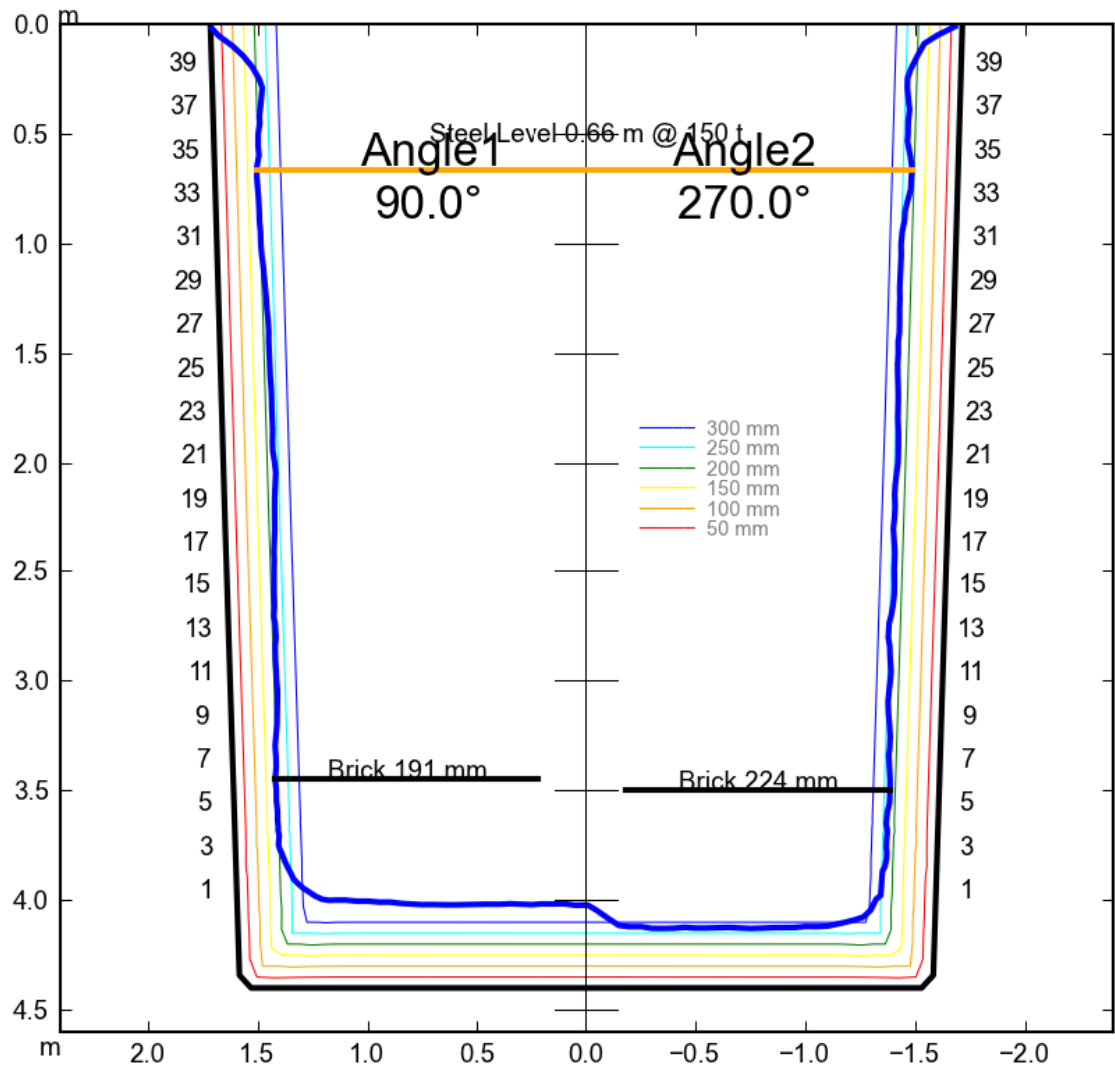
Kuva 13. SctPlot-kuva: 90 - 270 asteen kulmassa, 18. sula

Kuvassa 13 näkee kuonarajan vaikutuksen hyvin 18 sulan jälkeen. Muualla ei muutoksia ole tapahtunut merkittävästi. SctPlot-kuvien antama vaikutelma kuonarajan kulumisesta on tasaisempi kuin totuus, joka käy ilmi WallPlot-kuvassa. Myöskään WallPlot-kuvasta näkyvää 90 asteen kohdalla alas muodostumaa kulumaa ei SctPlot-kuvista huomaa. Tästä syystä onkin hyvä käyttää näitä kuvia yhdessä, jotta saavutetaan mahdollisimman kattava käsitys senkan muurauksen tilasta.

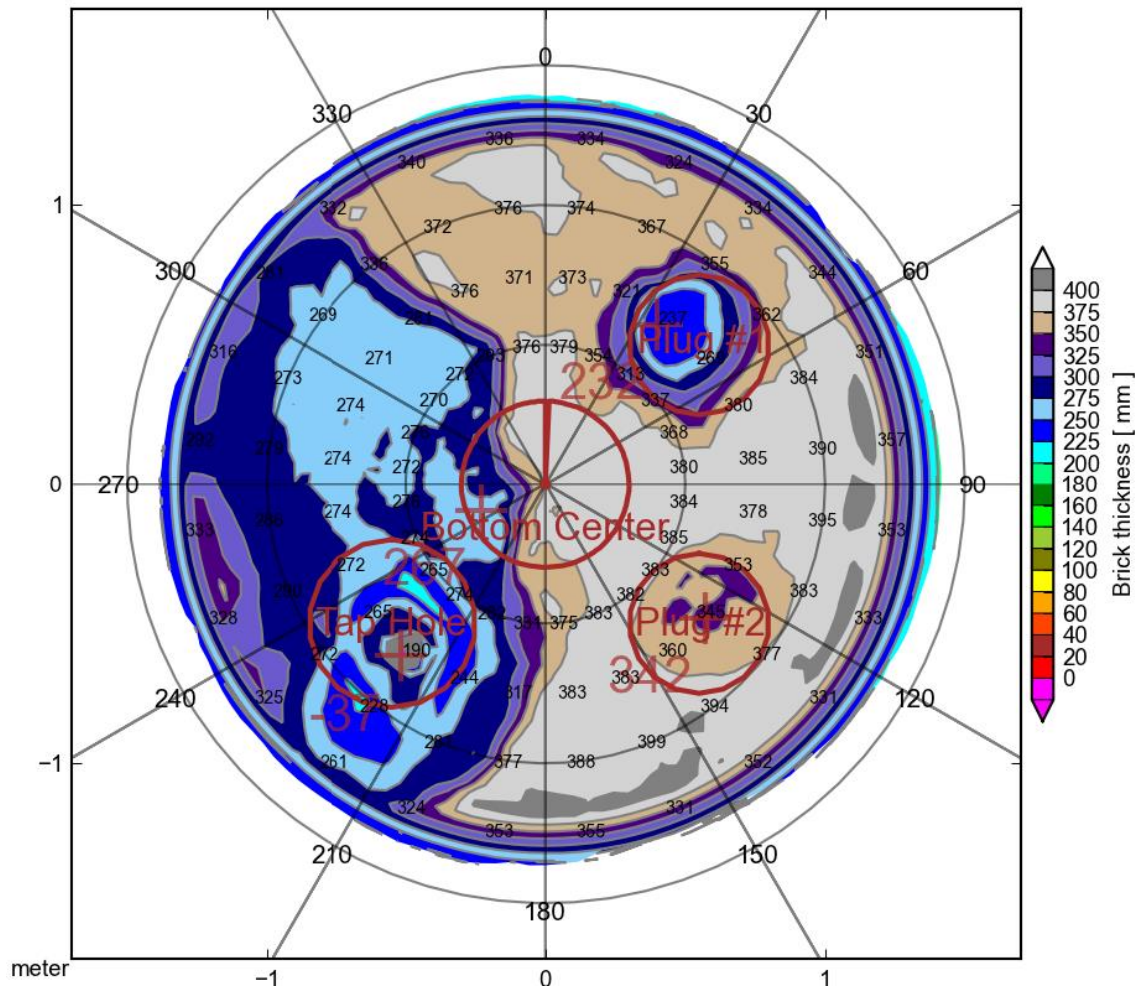
Kuva 14. BottPlot-kuva: 18. sula

Kuvassa 14 eli pohjan kulumista seuraavassa BottPlot-kuvassa huomaa, ettei senkan pohja ole juuri skollaantunut ensimmäisten 18 sulan jälkeen. Pohjan skollaantuminen vaihtelee suuresti. Pohjan muuraus on kuitenkin niin paksu, että vaikka pohja ei skollaantuisi, ja jatkaisi kulumista samalla tahdilla kuin ensimmäiset 18 sulaa, ei merkittävää puhkeamisriskiä pohjan osalta ole.

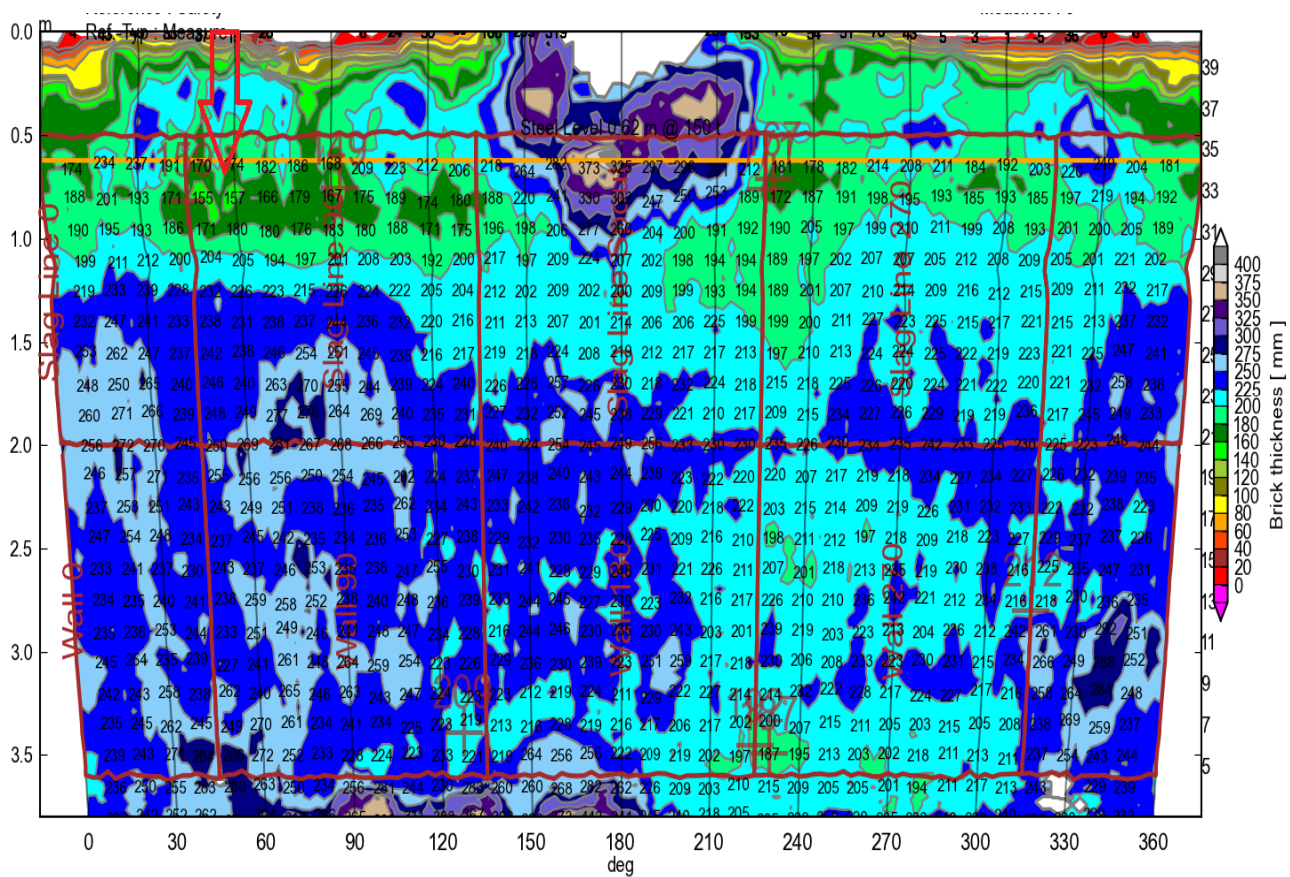
Kuva 15. WallPlot-kuva: 30. sula

Kuvassa 15 on näkymä 30 sulan jälkeen. Pahimmat kulumiskohdat alkavat käydä jo selviksi. 30 - 135asteen välille kuonarajaan on selkeästi kulunut muuraukseen kuoppa. Kun vertaa kyseiseltä alueelta paria lukua kuvan 7 ja kuvan 15 välillä, huomaa kuinka suuresta kulumasta on kyse, 230 mm:ä on muuttunut 155 mm:ksi. Lisäksi skollaantumisen kuonarajallakin voi havaita, kun vertaa kuvan 12 ja kuvan 15 kuonarajaa välillä 45 – 135 astetta, että paikoin tiilen paksuus olisi lisääntynyt. Tämä oli odotettavissa, ja tästä syystä olisi hyvä tarkastaa mittaukset hieman pidemmältä ajalta kuin edellisestä sula-
tuksesta.

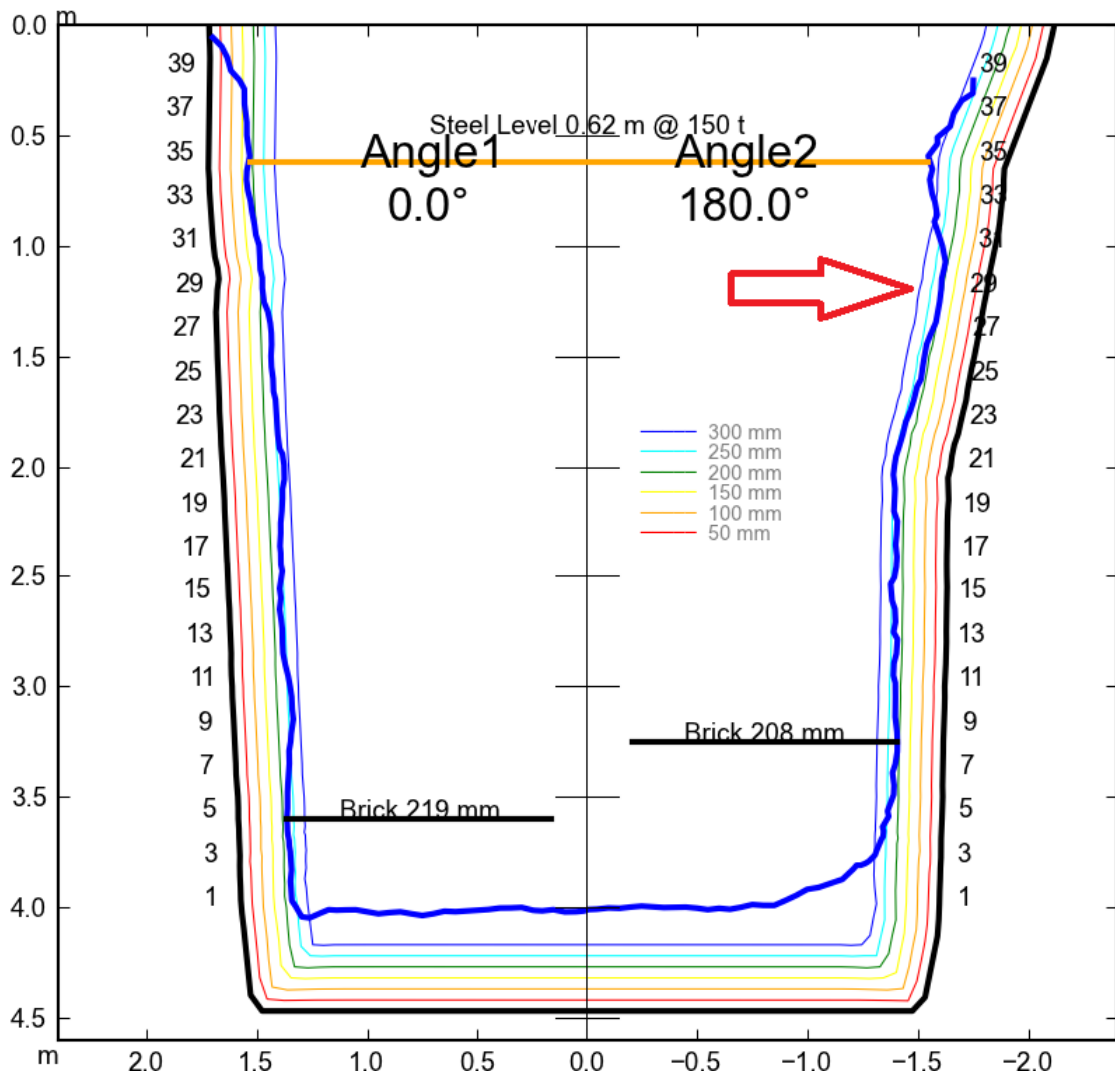
Kuva 16. SctPlot-kuva: 0 - 180 asteen kulmassa, 30. sula

Kuva 16 kuvassa näkyy, kuinka senkka kuluu nopeammin kaatonokan puolelta. Kuluminen ero on suuri verrattuna vastakkaiseen seinään. Tämä kuluminen johtuu todennäköisesti siitä, että kun AOD2-konvertteri kaadetaan valusenkkään tyhjäksi, on senkka siten konvertterin alla, ja sula teräs ottaa ensimmäisen kosketuksen senkkaan juuri kaatonokan puoleisella seinustalla.

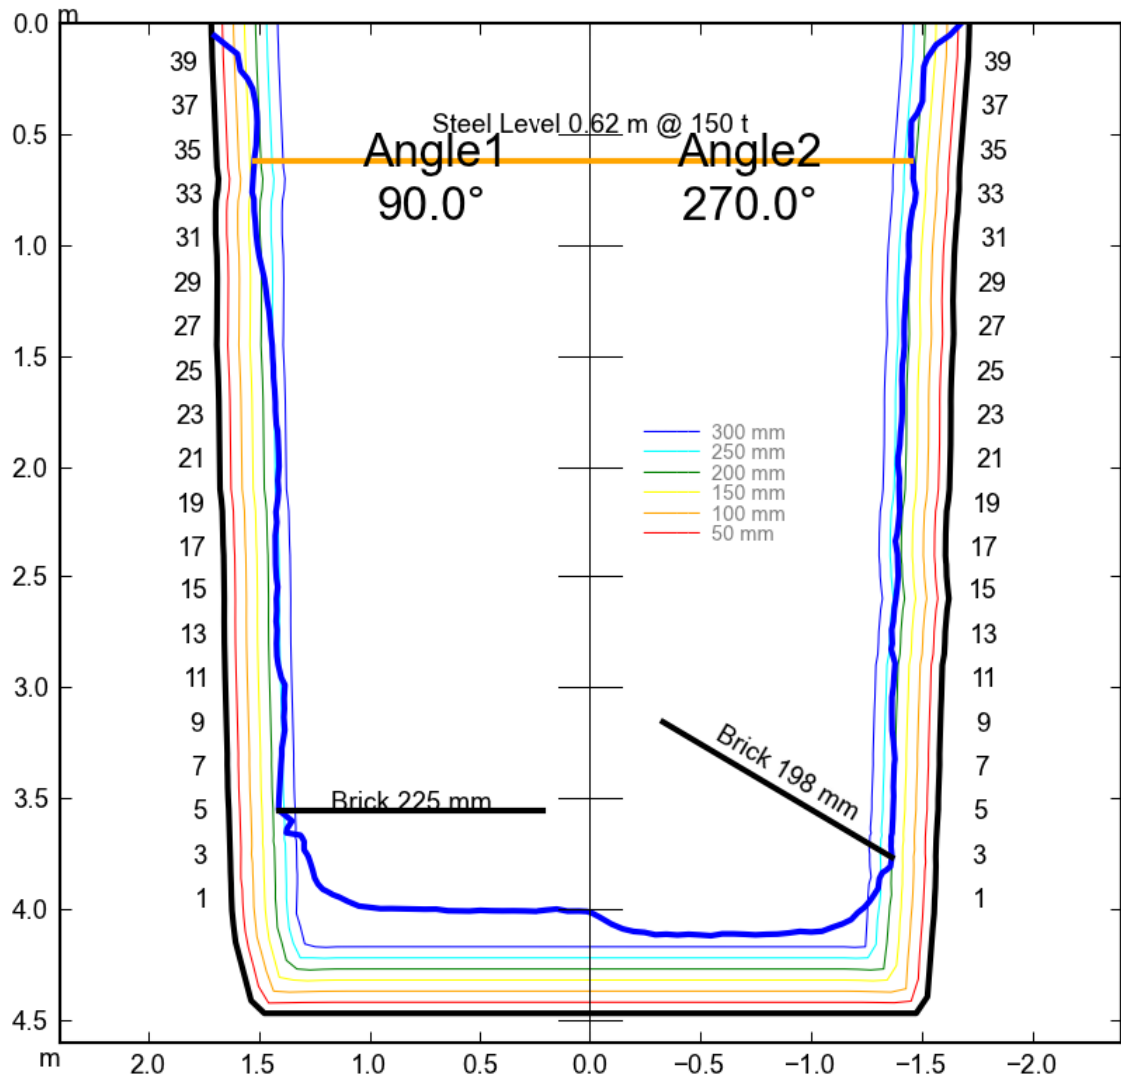
Kuva 17. SctPlot-kuva: 90 - 180 asteen kulmassa, 30. sula

Kuvaa 17 tarkastellessa näyttäisi senkka kuluneen tästä kulmasta melko tasaisesti. Osaksi tämä voi johtua skollaantumisen aiheuttamasta mittavirheestä, mutta on myös mahdollista, että senkat kuluvat melko tasaisesti. Senkkojen kulumiseen vaikuttavat paljon sulan huuhteluajat sekä lämpötila.

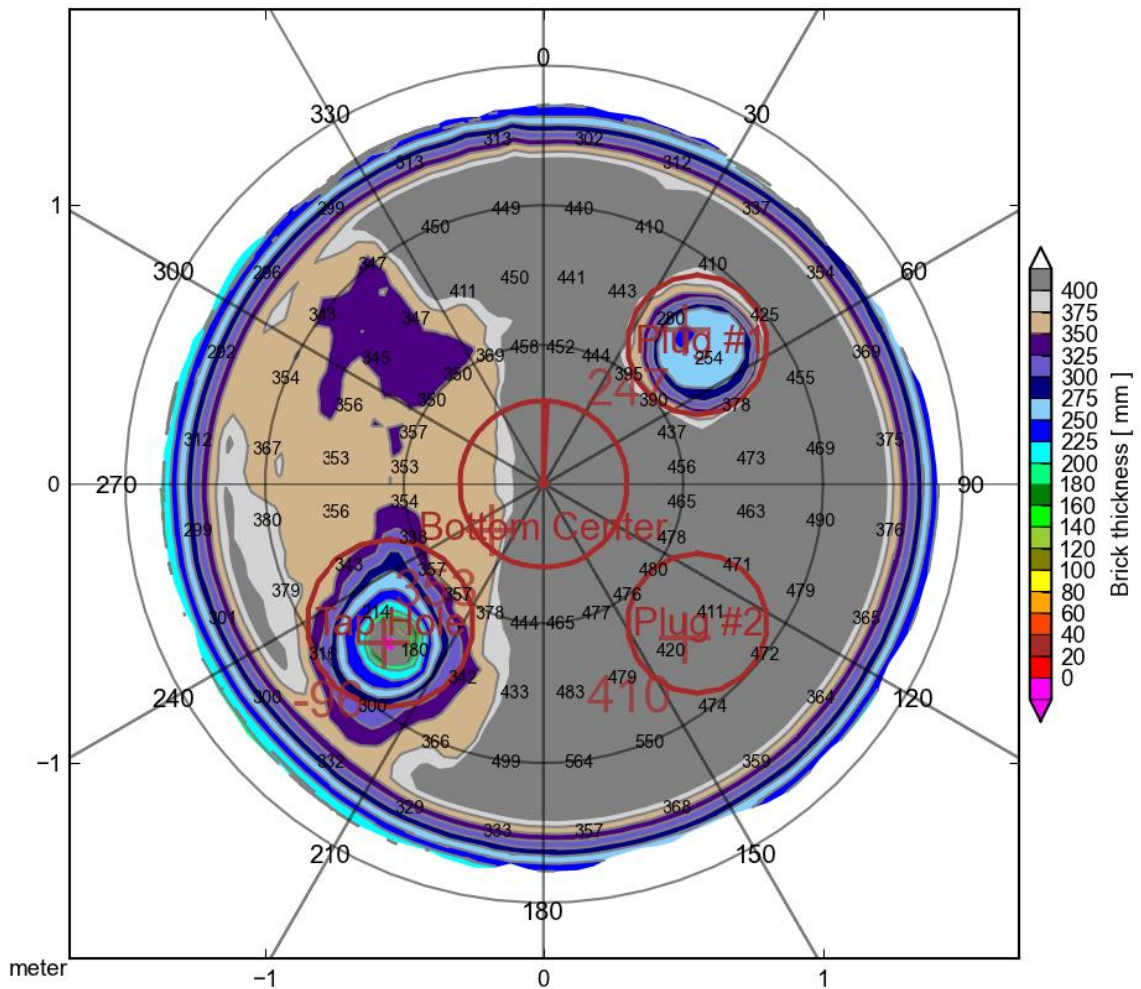
Kuva 18. BottPlot-kuva: 30. sula

Kun aiemmissa BottPlot-kuvissa näkyy, että pohja kului väliin reilustikin, on kuvassa 18 nähtävissä, kuinka 18 sulan ja 30 sulan välillä on pohjaan muodostunut paksuhko skollakerros. Pohja on lähes joka kohdassa korkeammalla kuin kuvassa 14. Tämä on yksi niistä syistä, miksei tilavuutta mittaamalla pystytä määrittämään muurauksen tilaa.

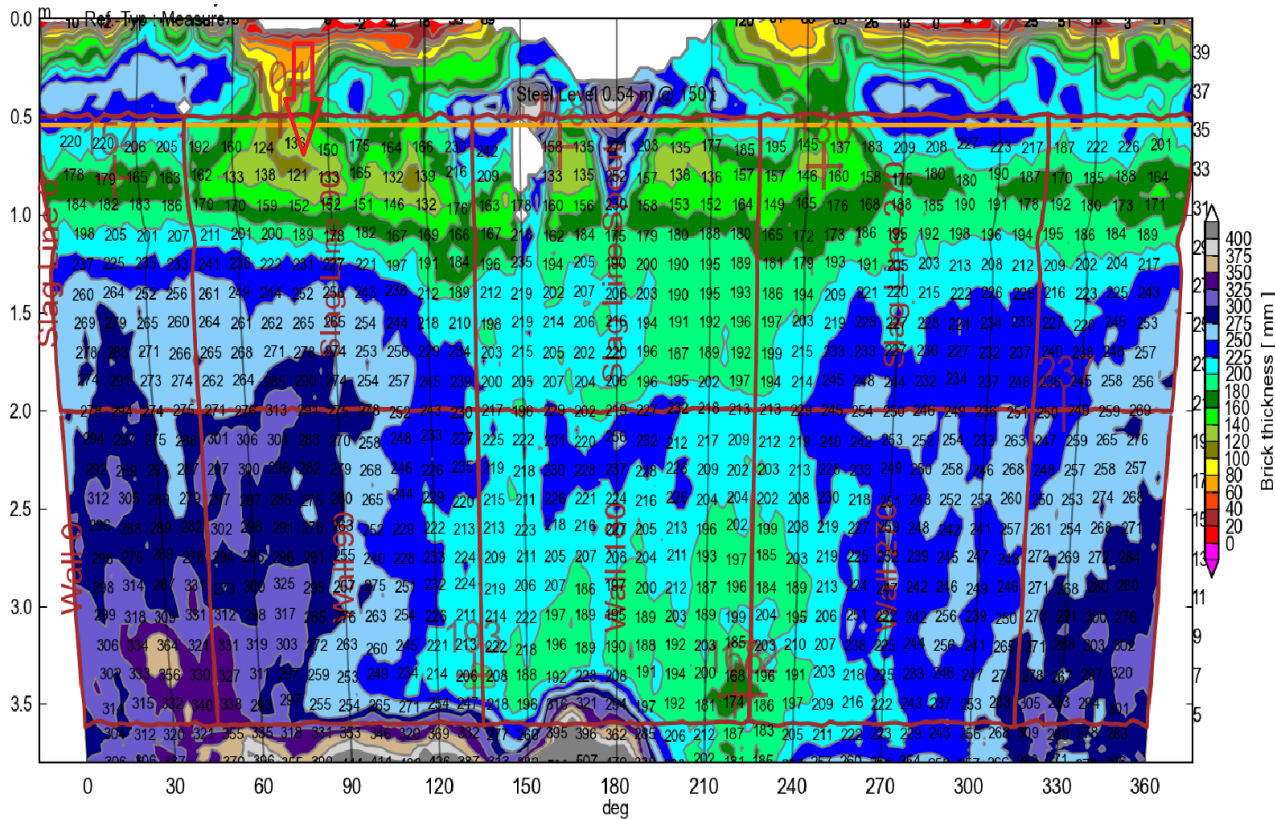
Kuva 19. WallPlot-kuva: 46. sula

Kuvassa 19 on senkka kestänyt 46 sulaa. Kun kuvaa vertaa kuvaan 7, voi huomata selkeän eron etenkin kuonrajalla. 60 ja 90 asteen välillä, toiseksi ylimmällä lukurivillä on kuluminen suurimmillaan: 254 mm:ä on ohentunut 121 mm:ksi, eli ohentuma on 133 mm. Tästä 133 mm:n kulumisesta osa voi olla ensimmäisen sulan jälkeen jättämän skollan sulamista. Tarkasteltaessa kuvan 7 ja toisen rivin ohuinta kohtaa, jossa voisi skollaa olettaa olevan vähiten, tai ei laisinkaan, saadaan ohuimmaksi kohdaksi 175 mm:ä. Kun tätä vertaa kuvan 19 toisen lukurivin ohuimpaan kohtaan, joka on 121 mm:ä, voidaan havaita kulumisen olevan ainakin 54 mm.

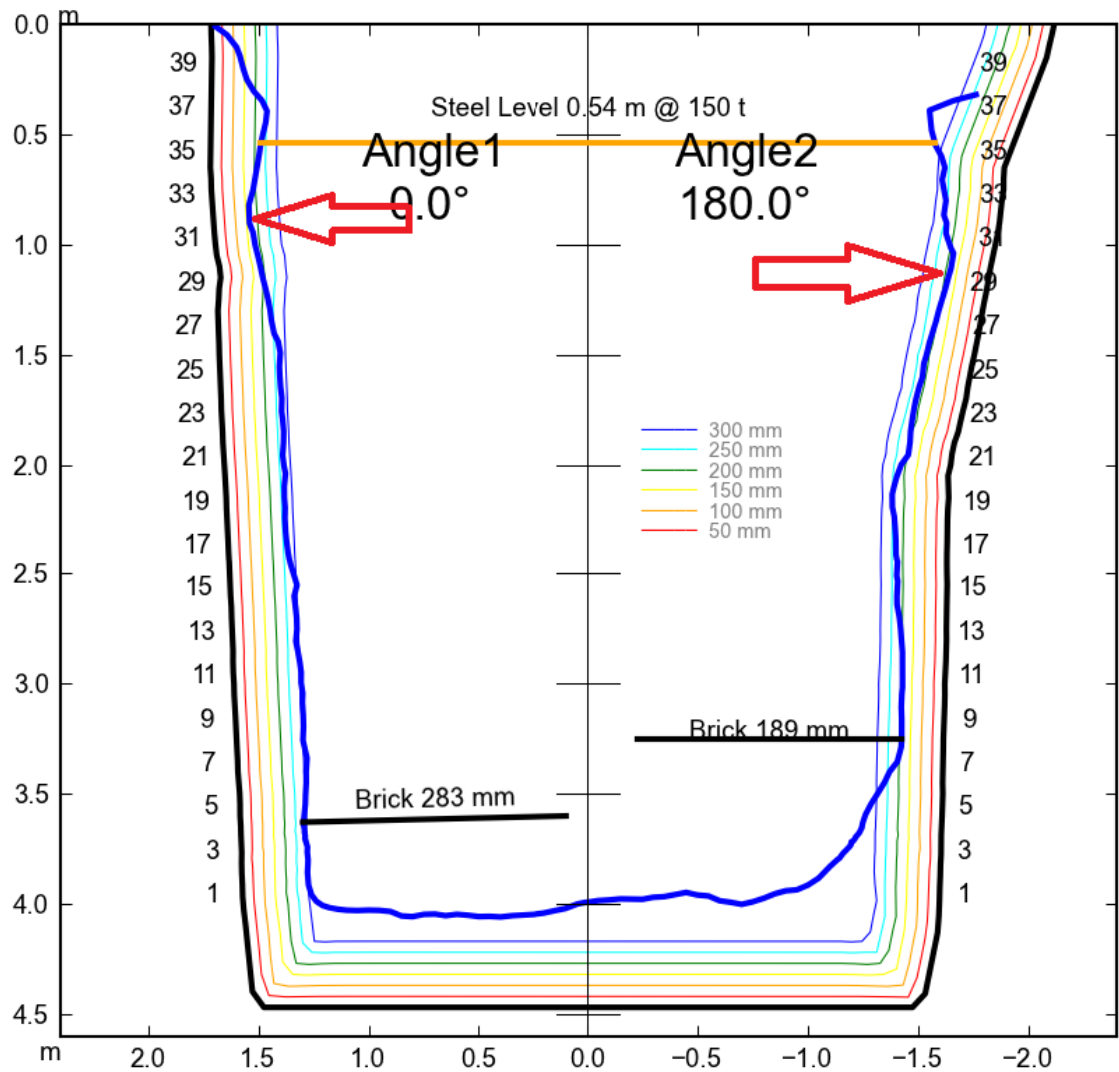
Kuva 20. SctPlot-kuva: 0 - 180 asteen kulmassa, 46. sula

Kuvan 20 SctPlot-kuvasta huomaa, että toteutuneet panoskoot ovat olleet todennäköisesti pienempiä kuin tavoite. Tämän huomaa, kun katsoo oranssia viivaa, joka halkaisee senkan poikittain ylhäältä. Tämä viiva on laskennallinen kuonaraja 150 tonnin teräsmäärälle Outokummun käyttämällä senkkamallilla. Kuvasta huomaa kuitenkin, että kuonarajalle tyypillinen kuluminen on tapahtunut noin puoli metriä alempana, kuin missä sen laskennallisesti tulisi sijaita. Tämä kuluminen on tapahtunut 46 sulan aikana, joten suurella todennäköisyydellä hyvin suuri osa näistä 46 sulasta ovat olleet panoskooltaan haluttua pienempiä. Otantana yhden senkan seuraaminen on liian pieni siihen, että sen perusteella voisi vetää pitkälle meneviä johtopäätöksiä senkkojen täyttöasteesta pidemmällä aikavälillä, mutta juuri tämän senkan perusteella ylitäytön sijaan ongelma olisikin alitäyttö. Alkuperäinen idea senkkojen täyttöasteen seurannasta voidaan siis siltäkin toteuttaa, tosin epäsuorasti, tällä menetelmällä.

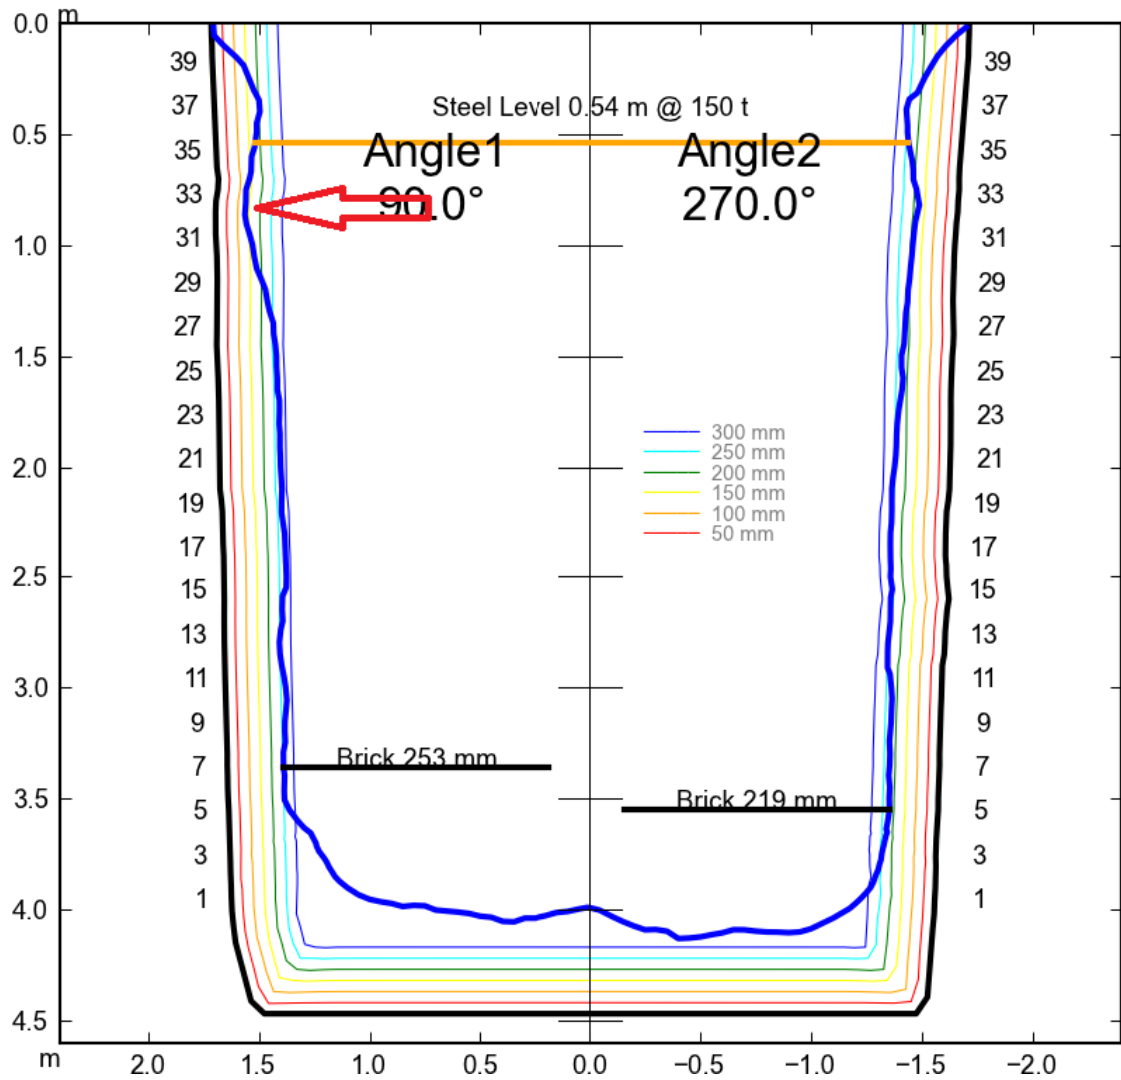
Kuva 21. SctPlot-kuva: 90 - 270 asteen kulmassa, 46. sula

Kuvan 21 SctPlot-kuvasta voidaan havaita sama ilmiö kuin kuvassa 20. Lisäksi kuvassa näkyy, kuinka vasemmalla puolella kuonaraja on kulunut syvemmälle kuin oikealla puolella. Tämä johtuu siitä, että huuhtelukeilat sijaitsevat vasemmalla puolella kuvaa tarkastellessa. Huuhtelukeilojen vaikutus senkan muurauksen kulumiseen oli odotettavissa.

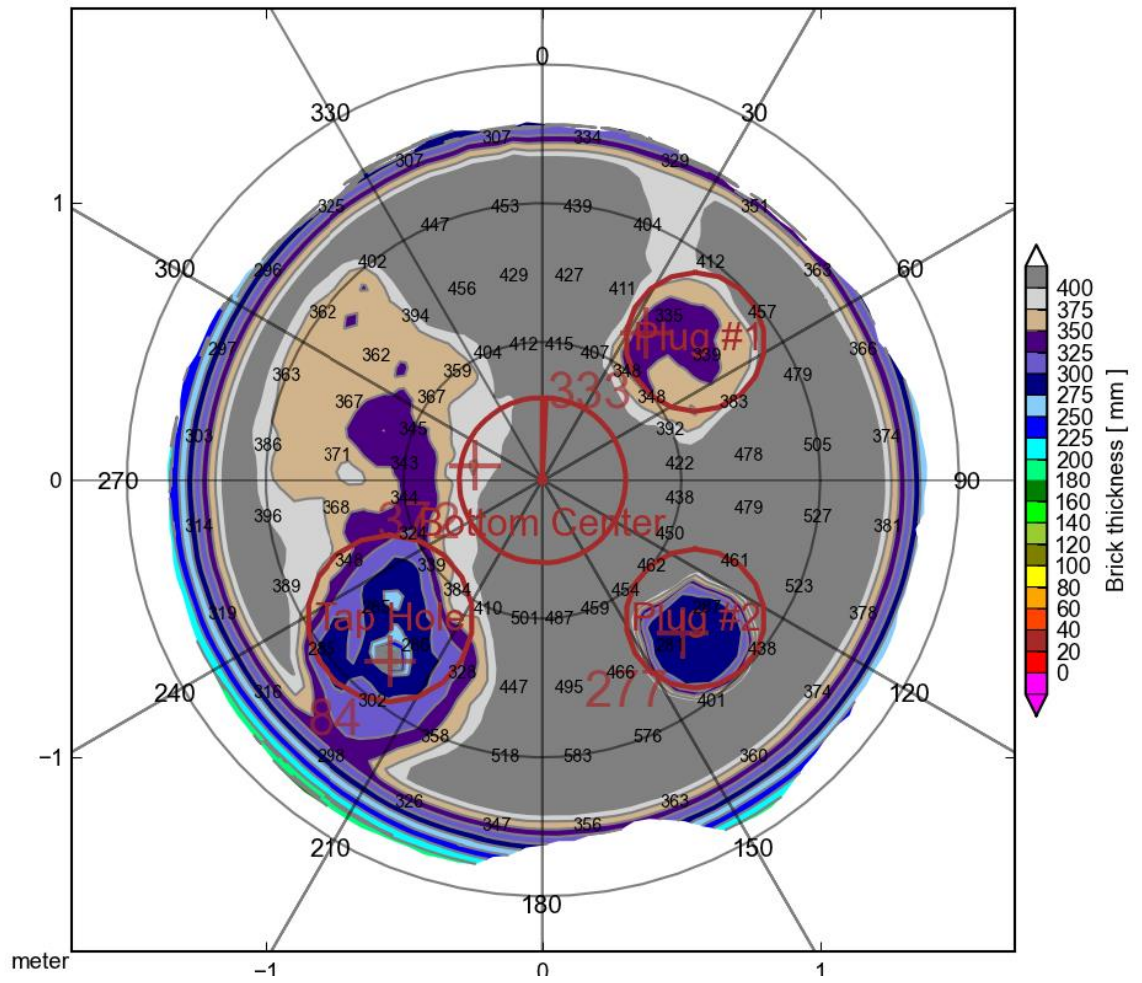
Kuva 22. BottPlot-kuva: 46. sula

Kuvassa 22 näkyy kuinka pohja on kauttaaltaan skollaantunut ja on nyt joka kohdasta korkeammalla kuin uudessa senkassa.
