Opinnäytetyö (AMK)

Rakennustekniikan koulutusohjelma

Juuso Heinonen

RAKENNUSTEN VUOTOTURVALLISUUS

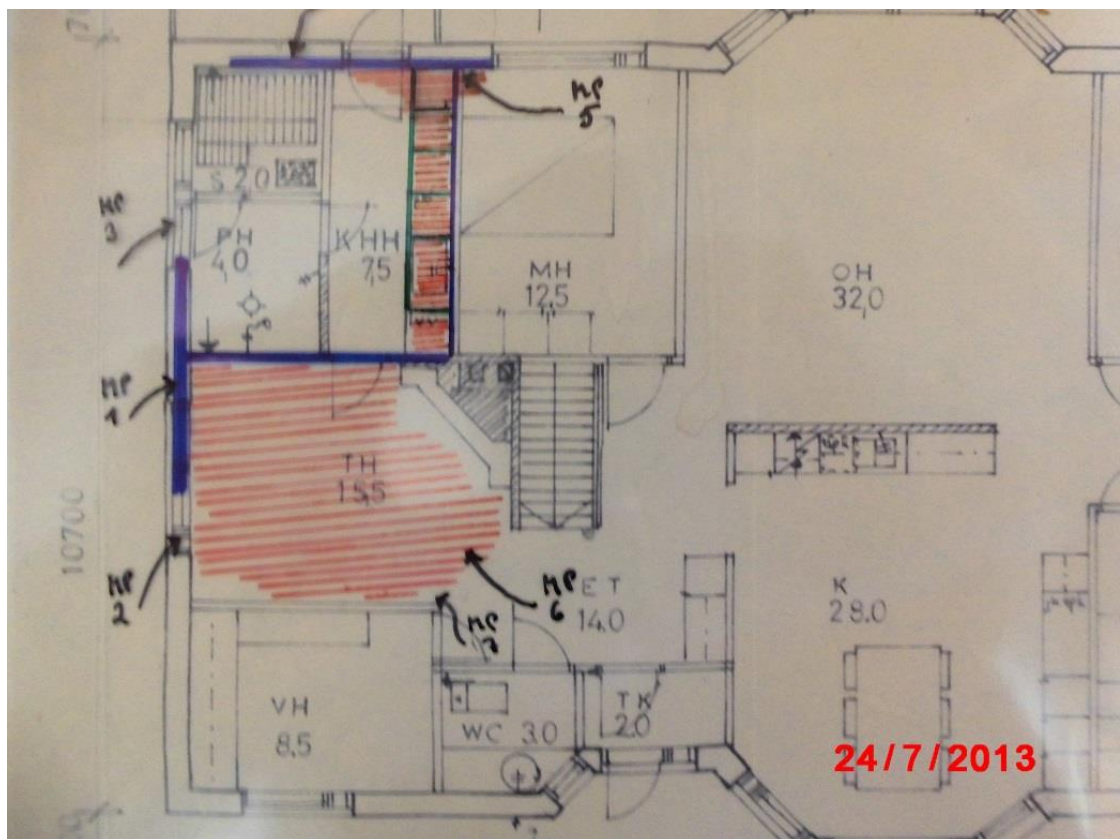
Alkuperäinen vuonna 1989 rakentamisen yhteydessä asennettu lämminvesivaraaja alkoi vuotaa paineella lämmitysvastuksen juuresta. Vettä vuosi paljon ennen kuin vuoto huomattiin. Kodinhoituhuoneessa oli lattiakaivo, johon oli johdettu kodinhoituhuoneen tiskialtaan vedet. Kaivon sijainti ei ollut paras mahdollinen ottaen huomioon itse vuotokohdan, koska lattiassa ei ollut ollenkaan kallistuksia. Vuodon laajuutta pahensi myös varaajan sijoitus kodinhoituhuoneessa. Varaaja oli sijoitettu suoraan takkahuoneeseen vievän oviaukon viereen. Oviaukossa oli vain matala metallinen kynnyks, jonka yli vesi pääsi helposti leviämään takkahuoneeseen ja siitä eteenpäin myös alakertaan. Alla olevaan kuvaan on merkattu talon kastuneita osia. Punaisella värillä on merkattu kastunut pintamateriaalia ja välipohjan rakennetta. Sinisellä värillä on merkattu kastuneet väli- ja ulkoseinärakenteet, sekä kaapistot vihreällä. (Kuva 3.) (If Vahinkovakuutusyhtiö Oy, henkilökohtainen tiedonanto 12/2013.)

Kuva 3. Yläkerran kastuneet rakenteet ja pinnat (If Vahinkovakuutusyhtiö Oy, henkilökohtainen tiedonanto 12/2013).

Yläkerrasta jouduttiin purkamaan kaikki kastuneet lattiapinnat ja myös kodinhoitohuoneen ja pesutilojen kaakeloinnit. Purkutyöt laajenivat vielä lisää, kun todettiin, että vesi on päässyt etenemään takahuoneen puolelta myös pesuhuoneen ulkoseinän vastaisiin seinärakenteisiin, eikä niitä saatu kuivatettua ilman rakenteiden purkua. (Kuva 3.) Alakerran autotallista ja varastosta piikattiin kostuneet tasoitteet ja pintamateriaalit pois. Kaiken kaikkiaan itse kustannuslaskelman mukainen remontti tuli maksamaan noin hieman alle 19 000 euroa. Tämän lisäksi kustannuksia aiheutui vielä noin 5 000 eurolla asukkaan remontin aikaisesta vuokra-asunnosta sekä rakenteiden kuivauksesta ja desinfioinnista. Vahingon suuruuteen vaikutti suuresti lämminvesivaraajan huono sijainti asunnossa. Remontin yhteydessä asukas siirretti omalla kustannuksellaan varaajan ala-

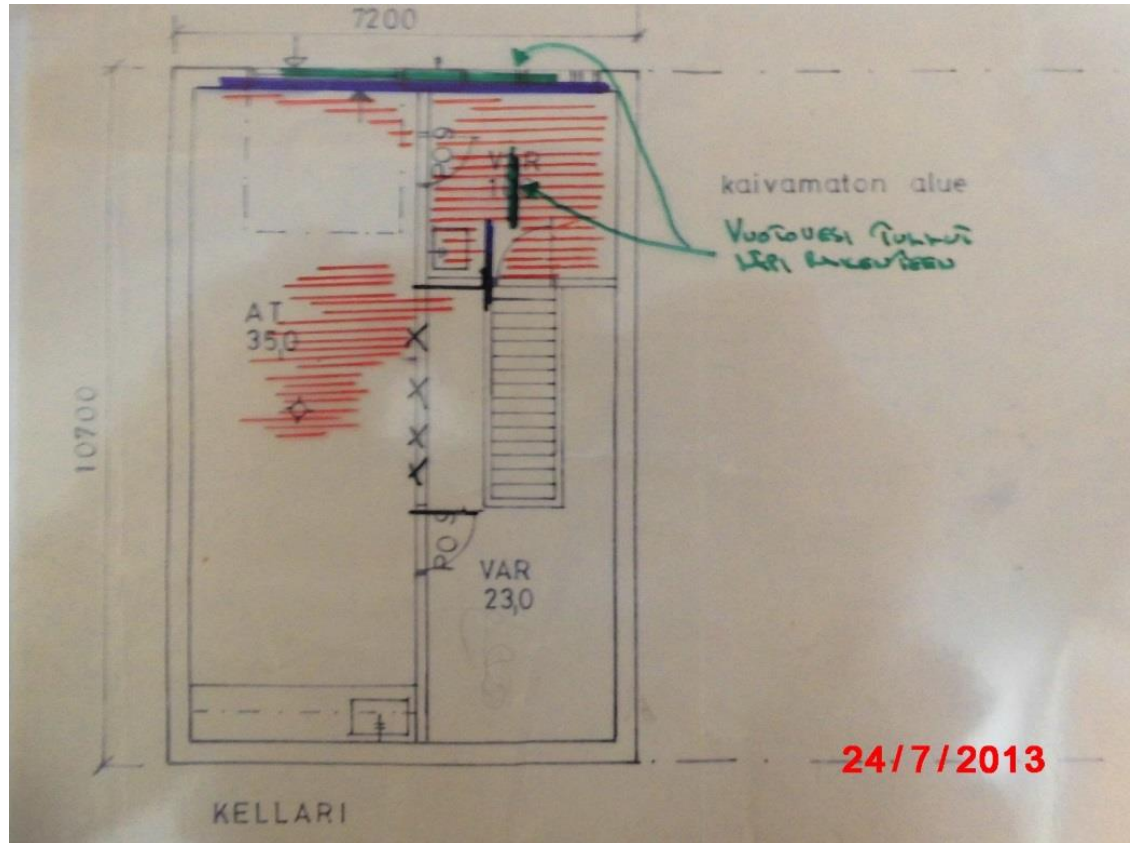
Alakerrassa autotallin ja varastuhuoneiden kastuneet osat on merkattu kuvan neljä pohjakuvaan samalla periaatteella kuin kuvassa kolme lukuun ottamatta vihreää väriä, jolla on merkattu ulkoseinän pintarakenne.

Kuva 4. Alakerran kastuneet rakenteet ja pinnat (If Vahinkovakuutusyhtiö Oy, henkilökohtainen tiedonanto 12/2013).

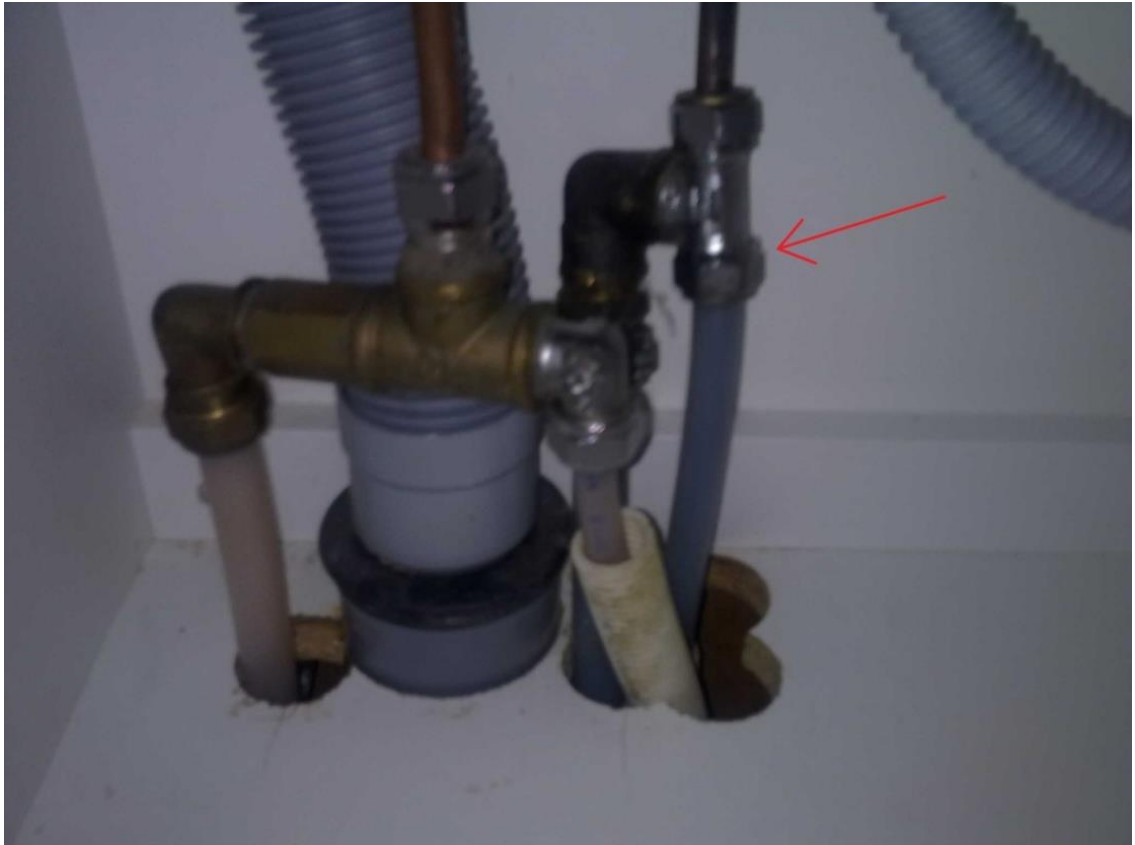
Keittiökaapistossa tapahtunut vuoto pääsi leviämään lattiarakenteessa pitkään ennen kuin se huomattiin. Kylmävesiputken liitos tihkutti vettä putkea pitkin lattian eristeisiin mahdollisesti jopa monen vuoden ajan. Vuotoa ei huomattu välit-

tömästi, koska vuotovesi ei päässyt kosketukseen keittiökaapiston tai lattian pintamateriaalin kanssa. Talon lattiarakenne oli alhaalta ylöspäin seuraavanlainen: sora, styrox-eriste, betonilaatta, koolaus-villaeriste ja lautaparketti. Vuoto havaittiin, kun kaapiston edessä oleva lattia alkoi hieman turvota ja tummua. (If Vahinkovakuutusyhtiö Oy, henkilökohtainen tiedonanto 12/2013.)

Kuva 6. Vuotokohta keittiökaapistossa (If Vahinkovakuutusyhtiö Oy, henkilökohtainen tiedonanto 12/2013).

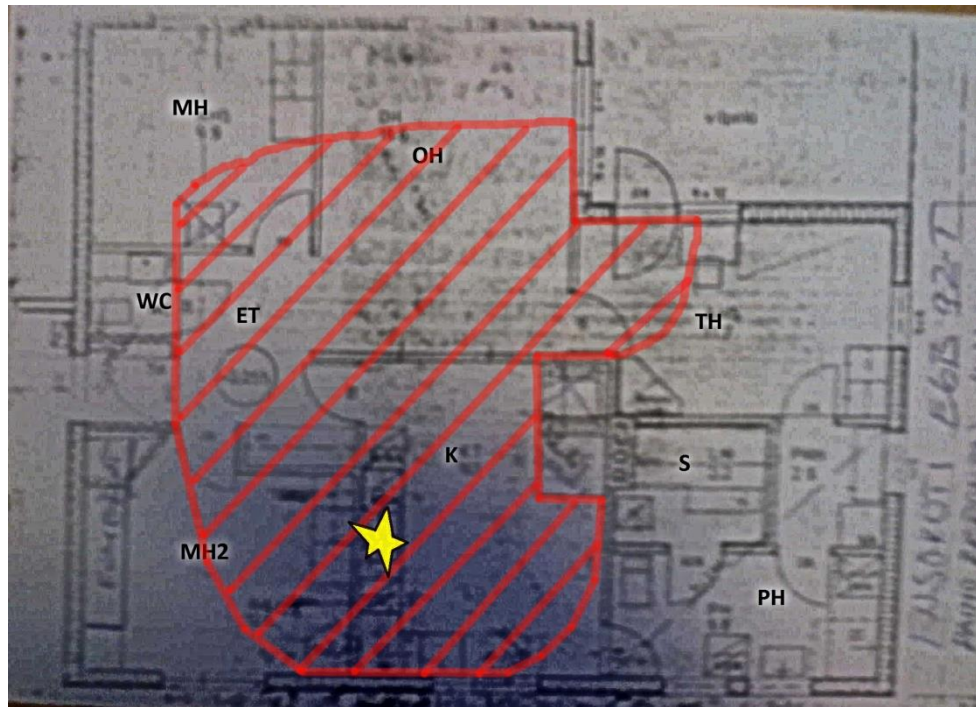
Kuvan seitsemän pohjakuvassa on havainnollistettu, miten vuotovesi on levinnyt lattiarakenteessa lähes kaikkien huoneiden alle. Keltaisella tähdellä on merkitty vuotopaikka.

Kuva 7. Vuodon laajuus pohjakuvassa (If Vahinkovakuutusyhtiö Oy, henkilökohtainen tiedonanto 12/2013).

Vuodon laajuuden takia talon lattiat ja sisäseinien alaosat jouduttiin purkamaan kaikki lukuun ottamatta saunaa ja pesuhuonetta, jotka olivat säästyneet kosteudelta. Betonilaatalle tehdyt koolaukset jouduttiin myös hyvin pitkälti kaikki poistamaan, koska ne olivat vaurioituneet pahoin pitkäaikaisen kosteusrasituksen takia. Asukas joutui muuttamaan pois remontin tieltä lähes neljäksi kuukaudeksi vuokra-asuntoon, koska pelkästään purkutöihin ja rakenteiden kuivaamiseen kului yli 2 kuukautta. Remontin kokonaiskustannus oli hieman vajaa 22 500 euroa, jonka lisäksi kuluja tuli asukkaan vuokra-asunnosta ja remontin yhteydessä suoritetuista rakenteiden kuivauksesta ja desinfioinnista. (If Vahinkovakuutusyhtiö Oy, henkilökohtainen tiedonanto 12/2013).

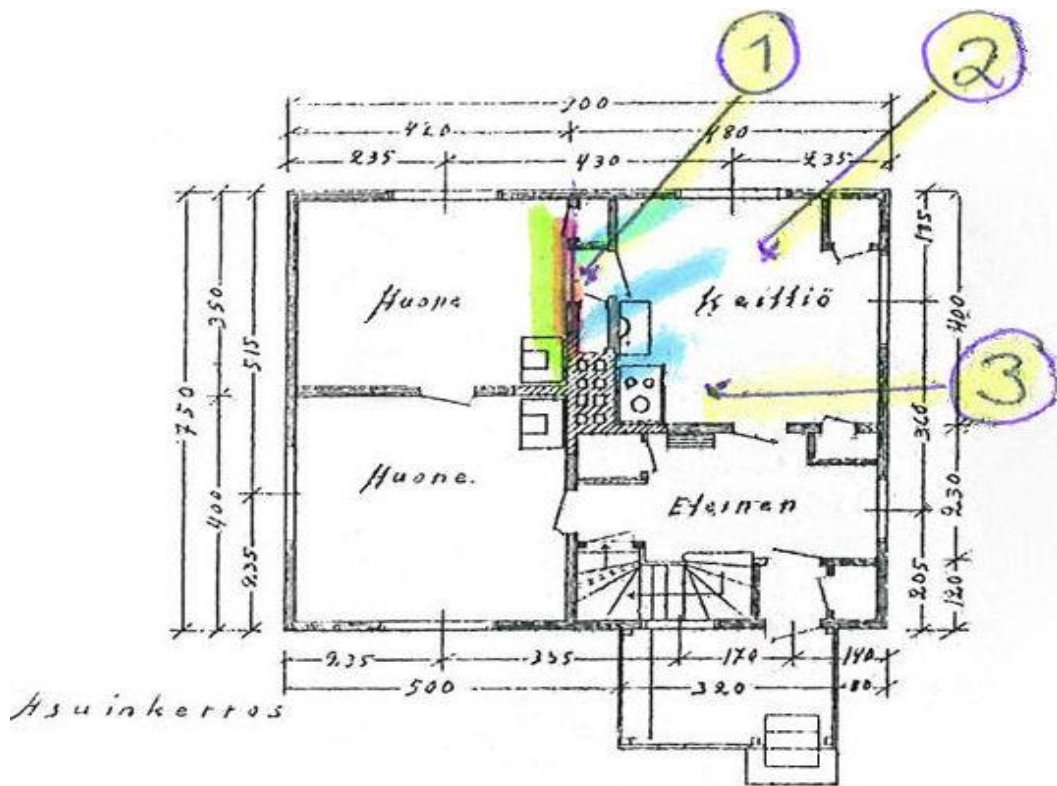
1990-luvun alussa. Vuoto aiheutui astianpesukoneen poistovesiletkun pienestä reiästä, joka pääsi tiputtamaan lattialle ja siitä edelleen rakenteisiin. Vuoto oli jatkunut jo pidempään, sillä kosteusvahinko huomattiin vasta, kun asukas haisui huoneilmassa ummehtuneen hajun. Kartoitusraportin yhteydessä huomattiin, että vesi oli levinnyt laminaatin alla keittiön lattiarakenteessa yli seitsemän neliömetrin alueelle ja myös hieman keittiön vastaisen makuuhuoneen puolelle. (Kuva 8.) Vuotopaikka on osoitettu pohjapiirroksessa numerolla yksi, ja mittapisteet kaksi ja kolme kuvaavat paikkoja, joissa kosteusarvot olivat normaalilla tasolla. (If Vahinkovakuutusyhtiö Oy, henkilökohtainen tiedonanto 12/2013.)

Kuva 8. Vuodon laajuus pohjakuvassa (If Vahinkovakuutusyhtiö Oy, henkilökohtainen tiedonanto 12/2013).

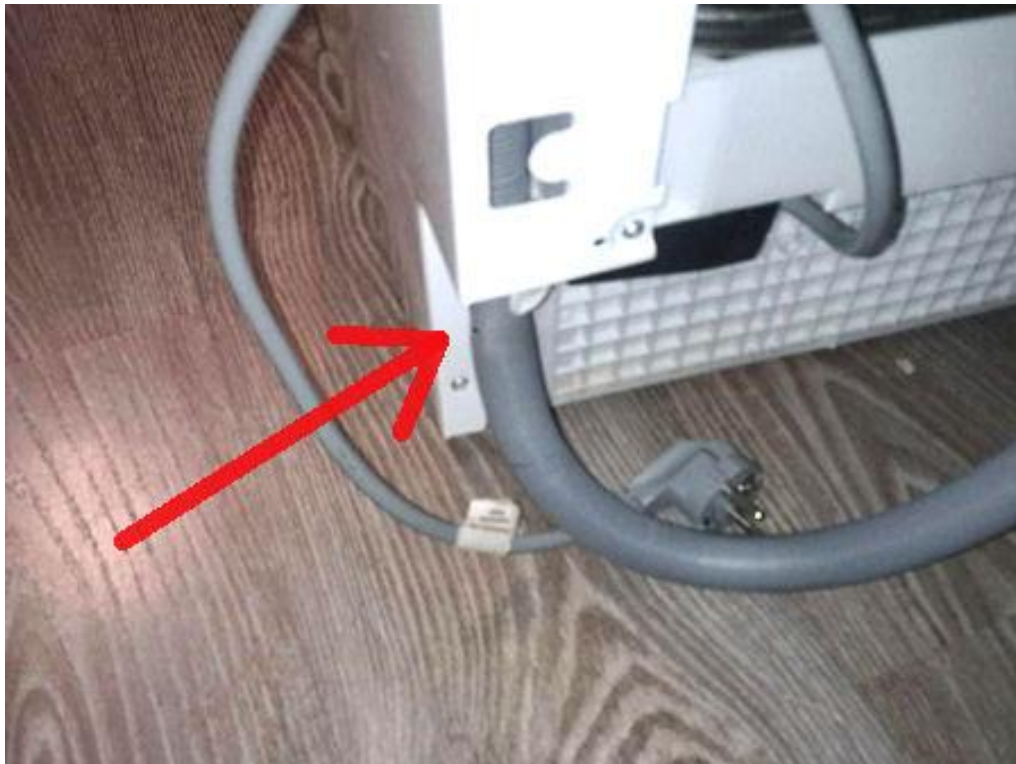
Myöskään kolmannessa esimerkkitapauksessa ei ollut minkäänlaista vuoto suojaa keittiökaapiston tai astianpesukoneen alla. Tästä johtuen vuoto ehti levitä huomattavan pitkälle ennen kuin se huomattiin. Vuotokohta oli aivan astianpesukoneen poistoletkun alkupäässä (kuva 9). (If Vahinkovakuutusyhtiö Oy, henkilökohtainen tiedonanto 12/2013.)

Kuva 9. Vuotokohta poistoletkussa (If Vahinkovakuutusyhtiö Oy, henkilökohtainen tiedonanto 12/2013).

Pitkäaikaisen vuodon seurauksena osa lattian puurakenteista oli jo tummunut ja piti uusia. Märät seinärakenteet purettiin keittiökaapiston takaa, ja makuuhuoneen puolelta kastuneet eristeet saatiin poistettua keittiön kautta. Näin välttyttiin purkamasta pintoja makuuhuoneen puolelta. Korjauskustannukset jäivät hieman alle 5 000 euroon, kun mukaan laskettiin myös kuivaus- ja desinfiointikulut. Vahinko olisi kuitenkin jäänyt huomattavasti pienemmäksi tai ehkä jopa estetty kokonaan, jos astianpesukoneen alla olisi ollut vuotokaukalo. (If Vahinkovakuutusyhtiö Oy, henkilökohtainen tiedonanto 12/2013.)
