LINTULAN PYHÄN KOLMINAISUUDEN LUOSTARIN RAKENNUS-
TEN KUNTOARVIORAPORTTIEN PÄIVITTÄMINEN SEKÄ HUOL-
TOKIRJOJEN LAATIMINEN

Opinnäytetyö

Toukokuu 2014

KUNTOARVIORAPORTTI

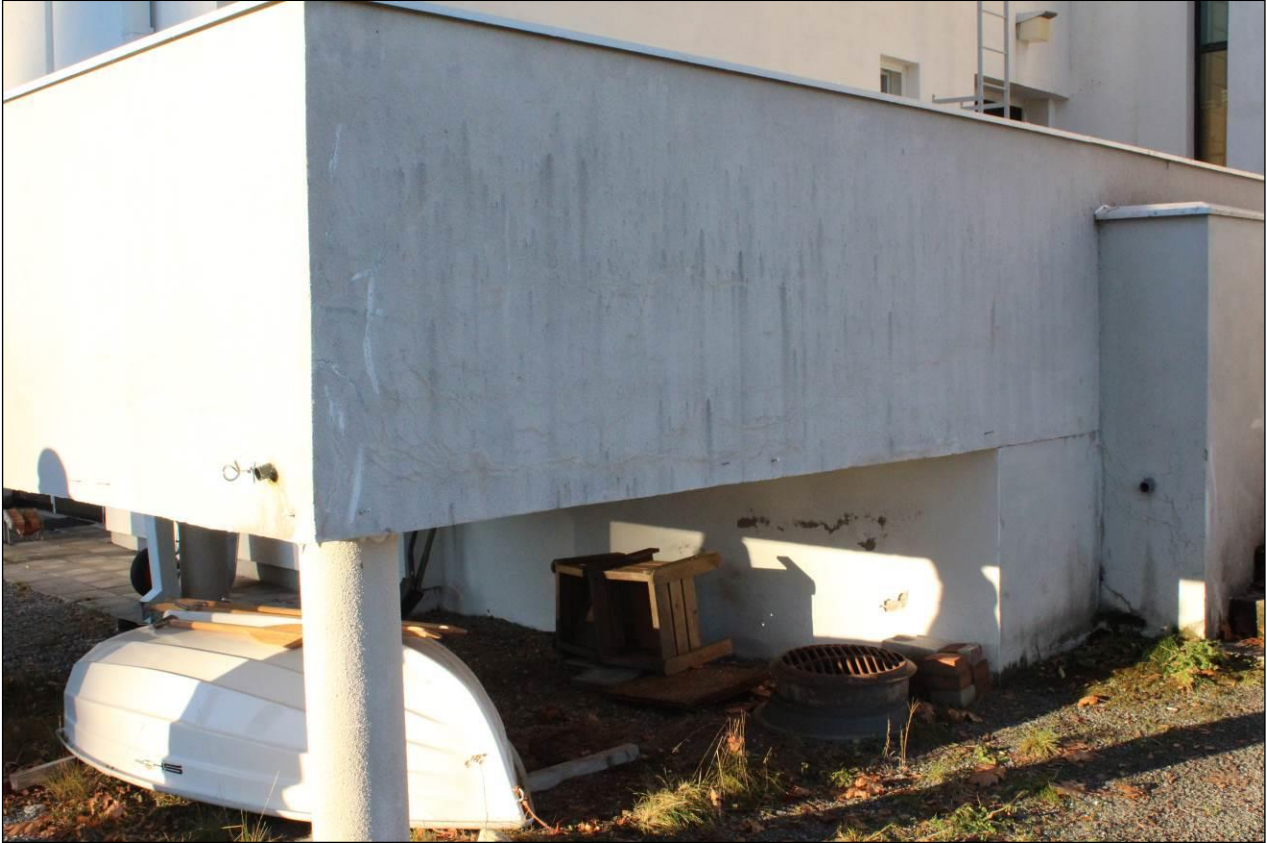
Vanhemman siiven kirkon puoleisen pään ulkoterassissa on nähtävissä jonkin verran jäätyminen ja sulamisen aiheuttamaa rapautumista betonipinnoissa. Betonilaatoitus on routunut ja rikkoutunut maanvaraisella osalla, välipohjan kohdalla vedeneristys on vaurioitunut ja vedenpoisto ei toimi, välipohjan alapinnan pinnoite on vaurioitunut ja muutama laatan alapinnan teräs on ruosteessa. Terassin kaiteen päällä olevan pellin maalipinta on irtoillut. Sokkelin nurkasta on irronnut pinnoitetta. (Kuvat R1/1.-3.)

Kuva R1/1. Terrassin pintamateriaali on huonokuntoinen. Rappaus lohkeilee terrassin alapuolella.

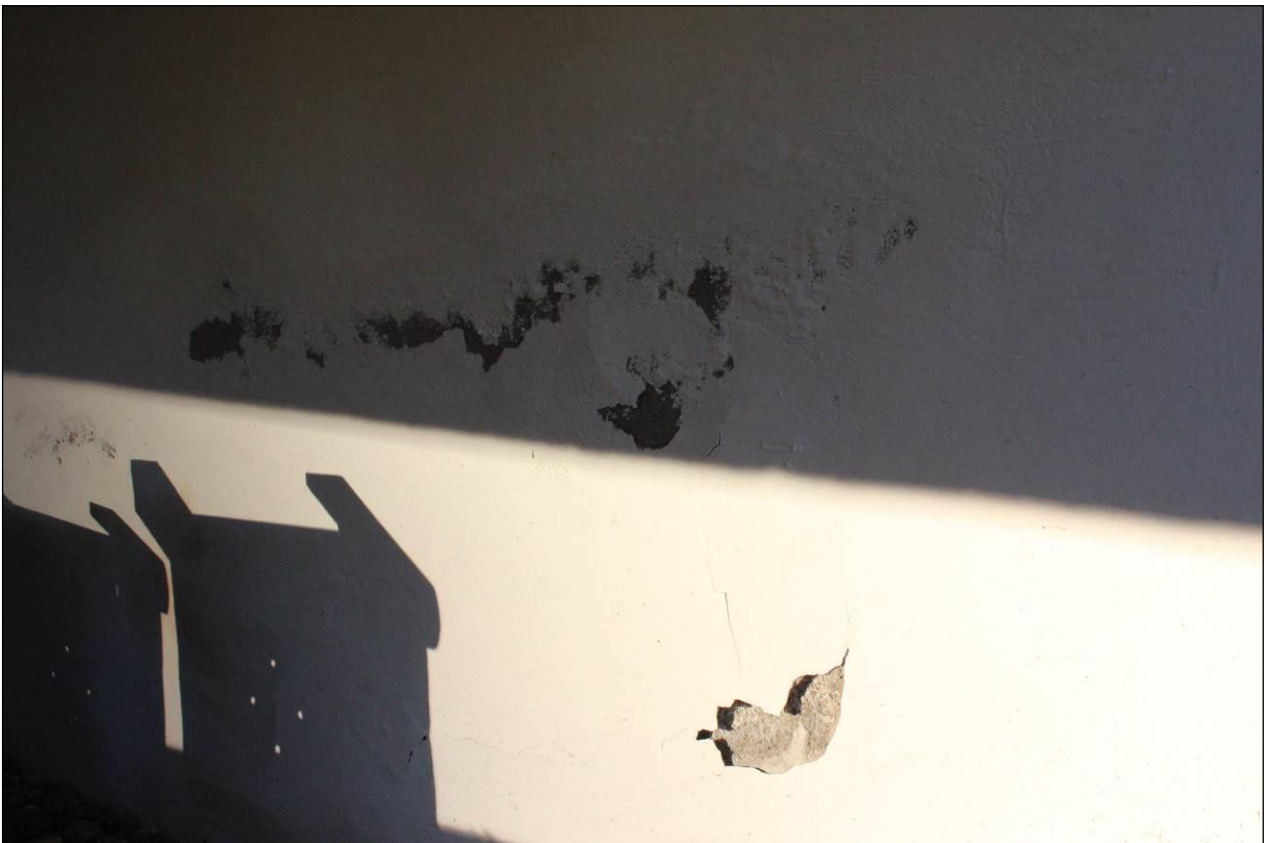
Luostarirakennuksen idän puoleinen terassi on betonipinnoiltaan paikoin huonommassa kunnossa kuin julkisivurappauspinnat. Jokunen halkeama oli havaittavissa ja sokkelirappauspinnassa oli paikallinen pintarikko. Terassin kaiteen pelti oli huonossa maalipinnassa. Paikoitellen syöksytorvien päissä ja julkisivupellityksissä oli vääntymiä, talviolosuhteiden aiheuttamia. (Kuva R1/2.)

Kuva R1/2. Terrassin alapuolella vaurioita rappauksessa.

Halkeamat ja pinnoitevauriot korjataan ja kaiteet huoltomaalataan.

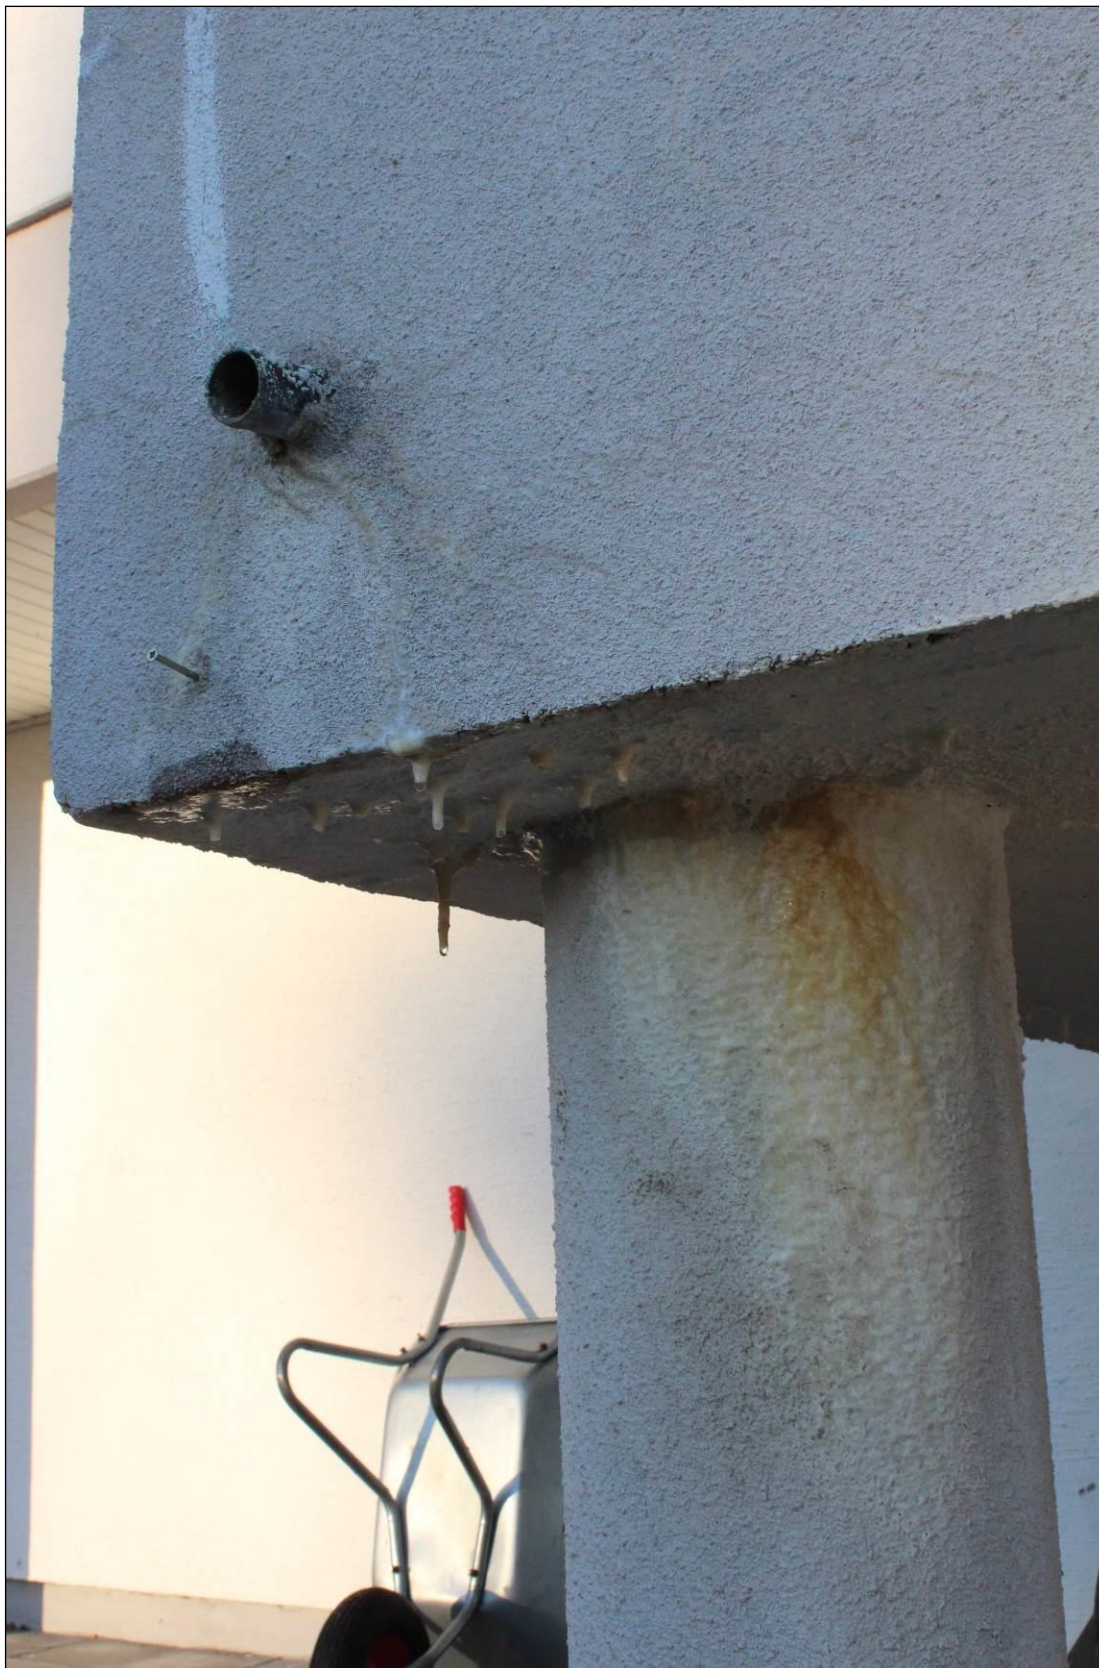
Kuva R1/3. Terassin vedenpoisto putki aiheuttaa kalkkeutumista rakenteisiin.

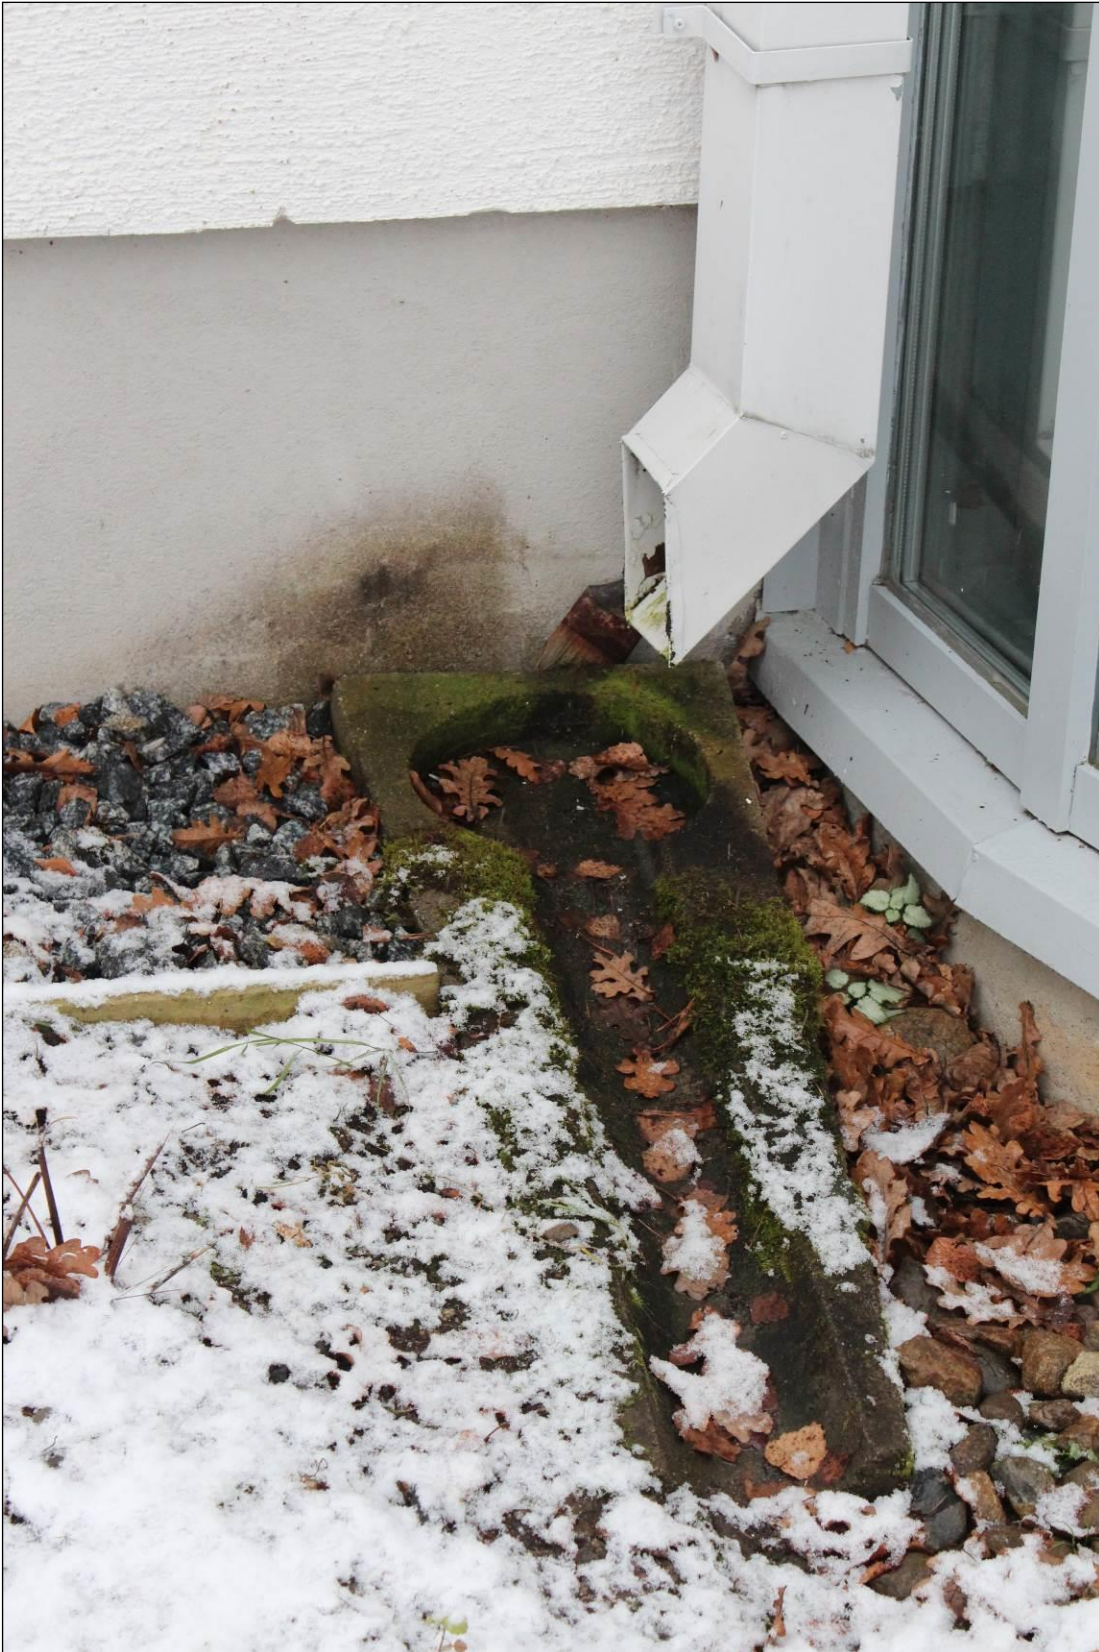
Kuva R1/4. Syöksyputkesta tuleva vesi pääsee roiskumaan sokkelin pintaan.

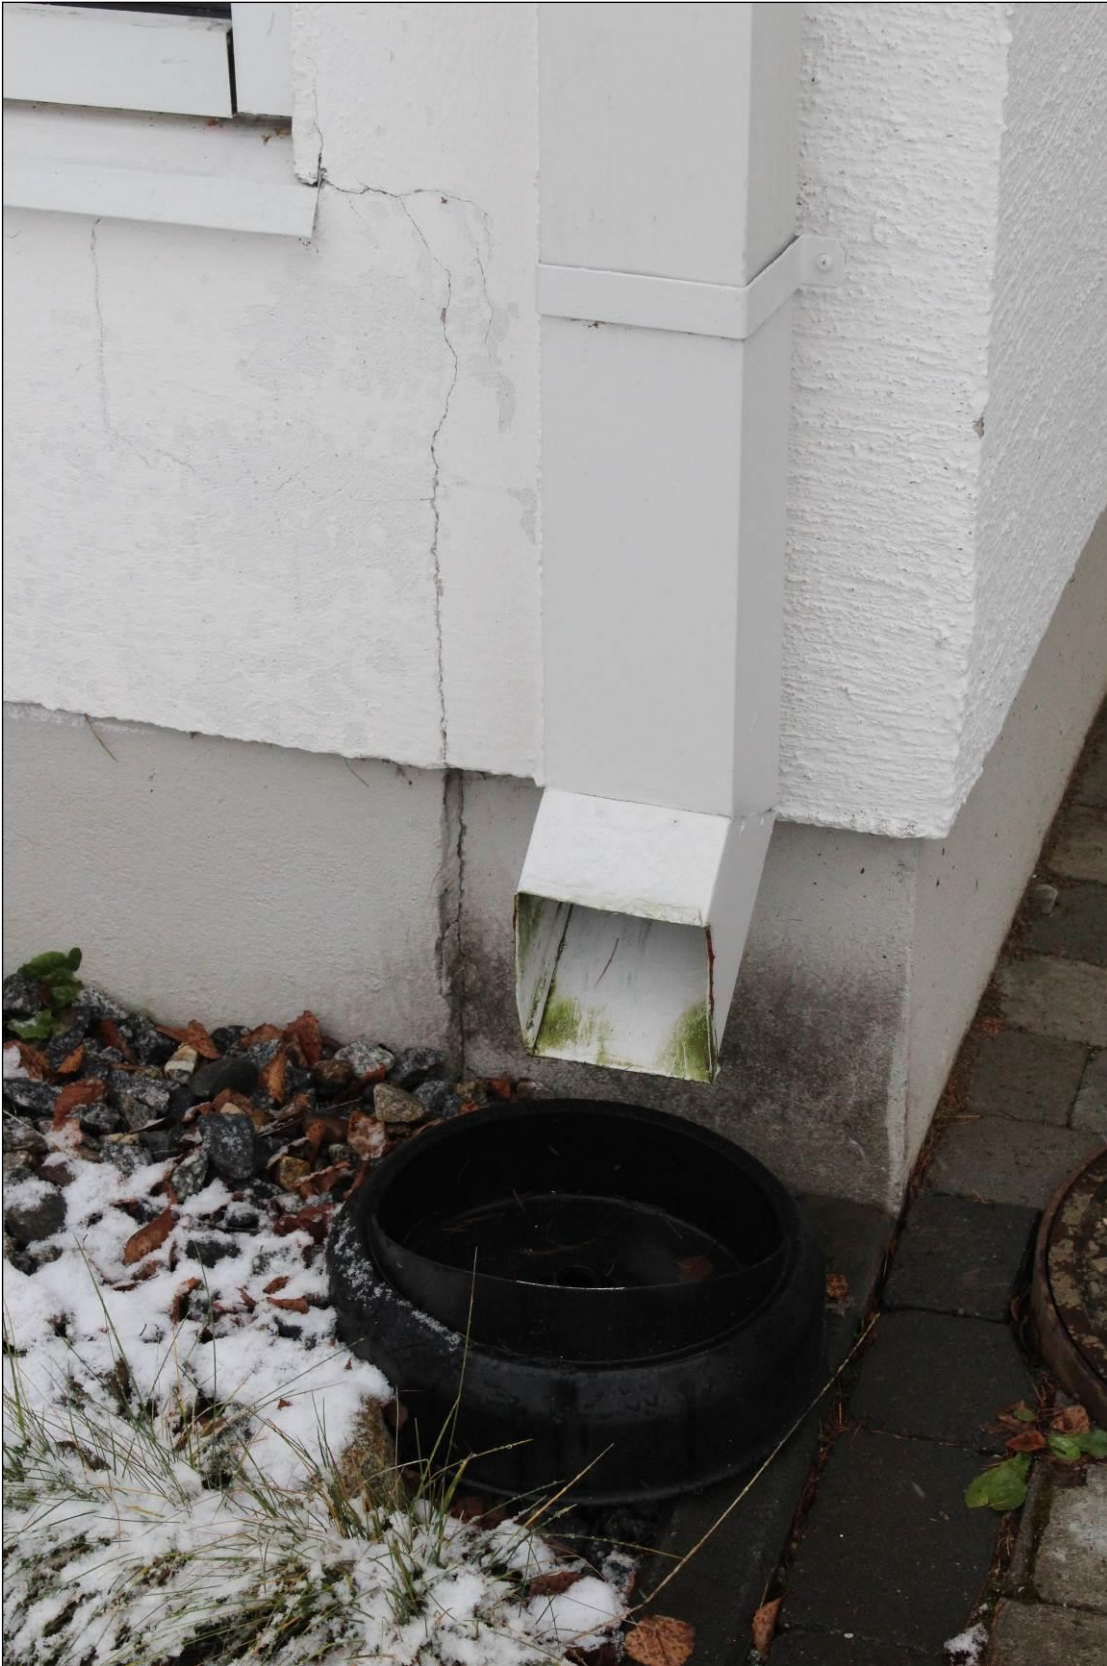
Kuva R1/5. Tummumista sokkelin pinnassa sekä halkeama rappauksessa.

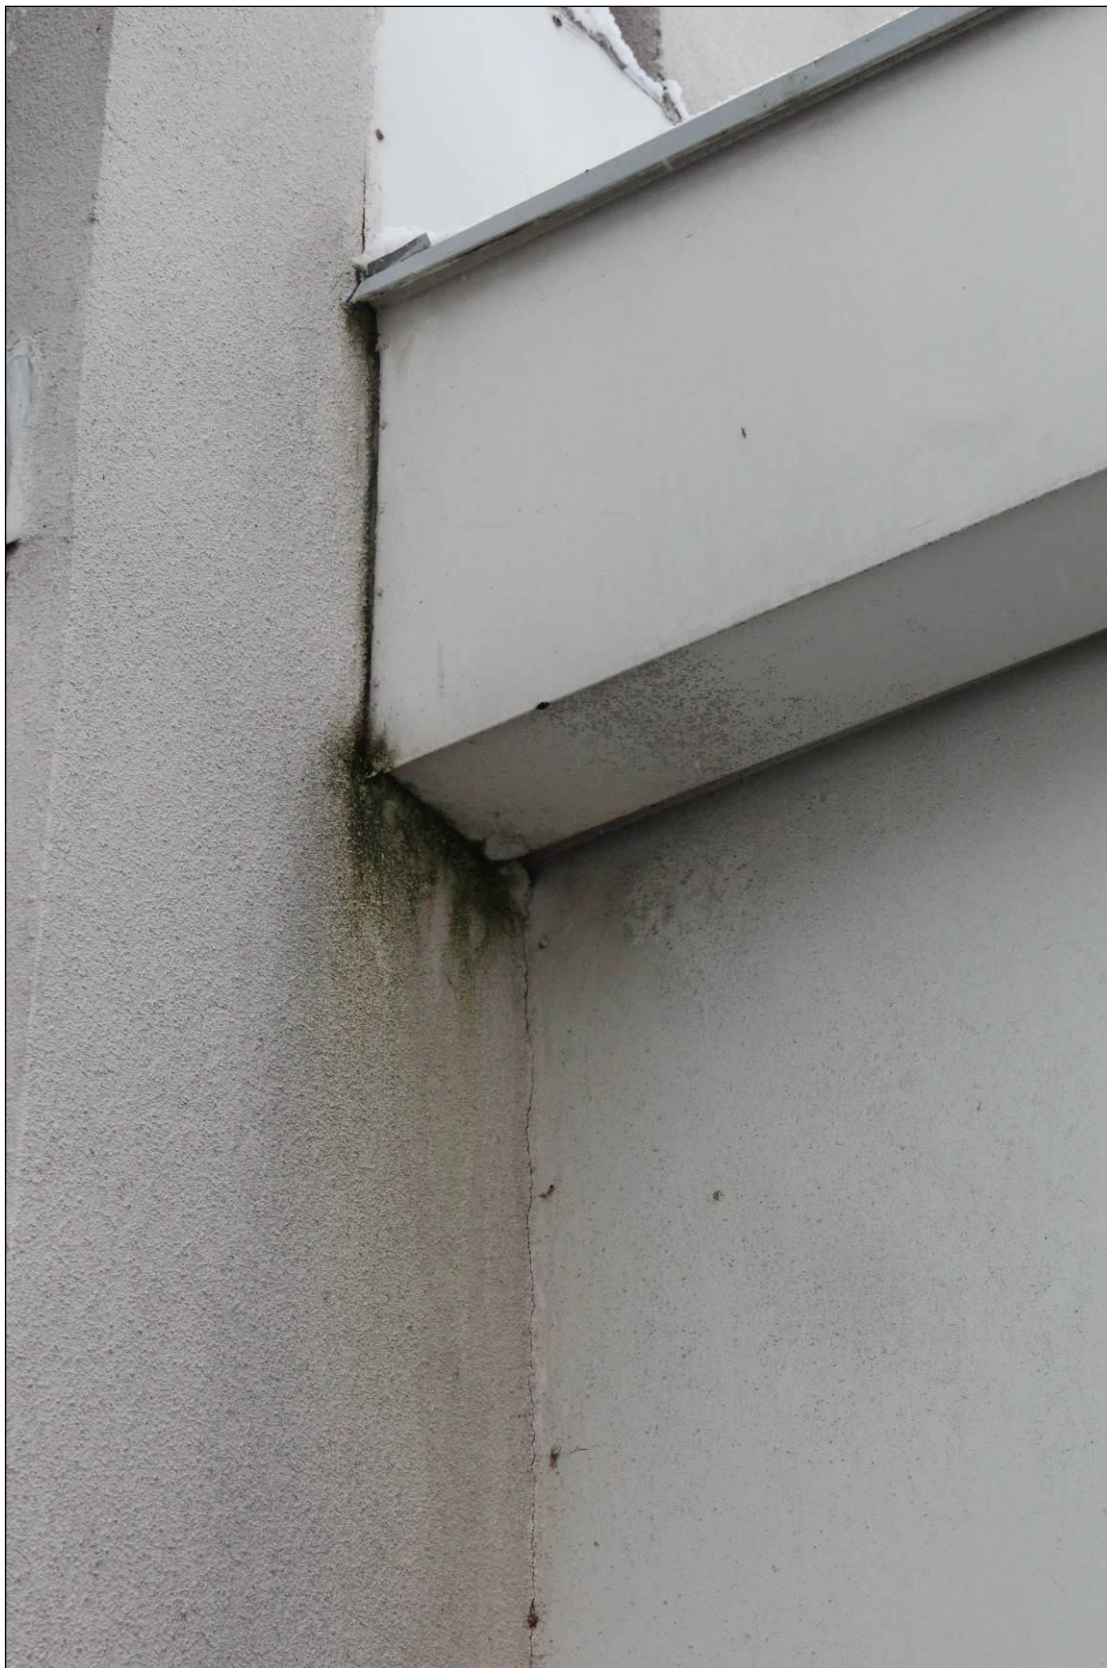
Kuva R1/6. Värjälkiä rappauksen pinnassa.

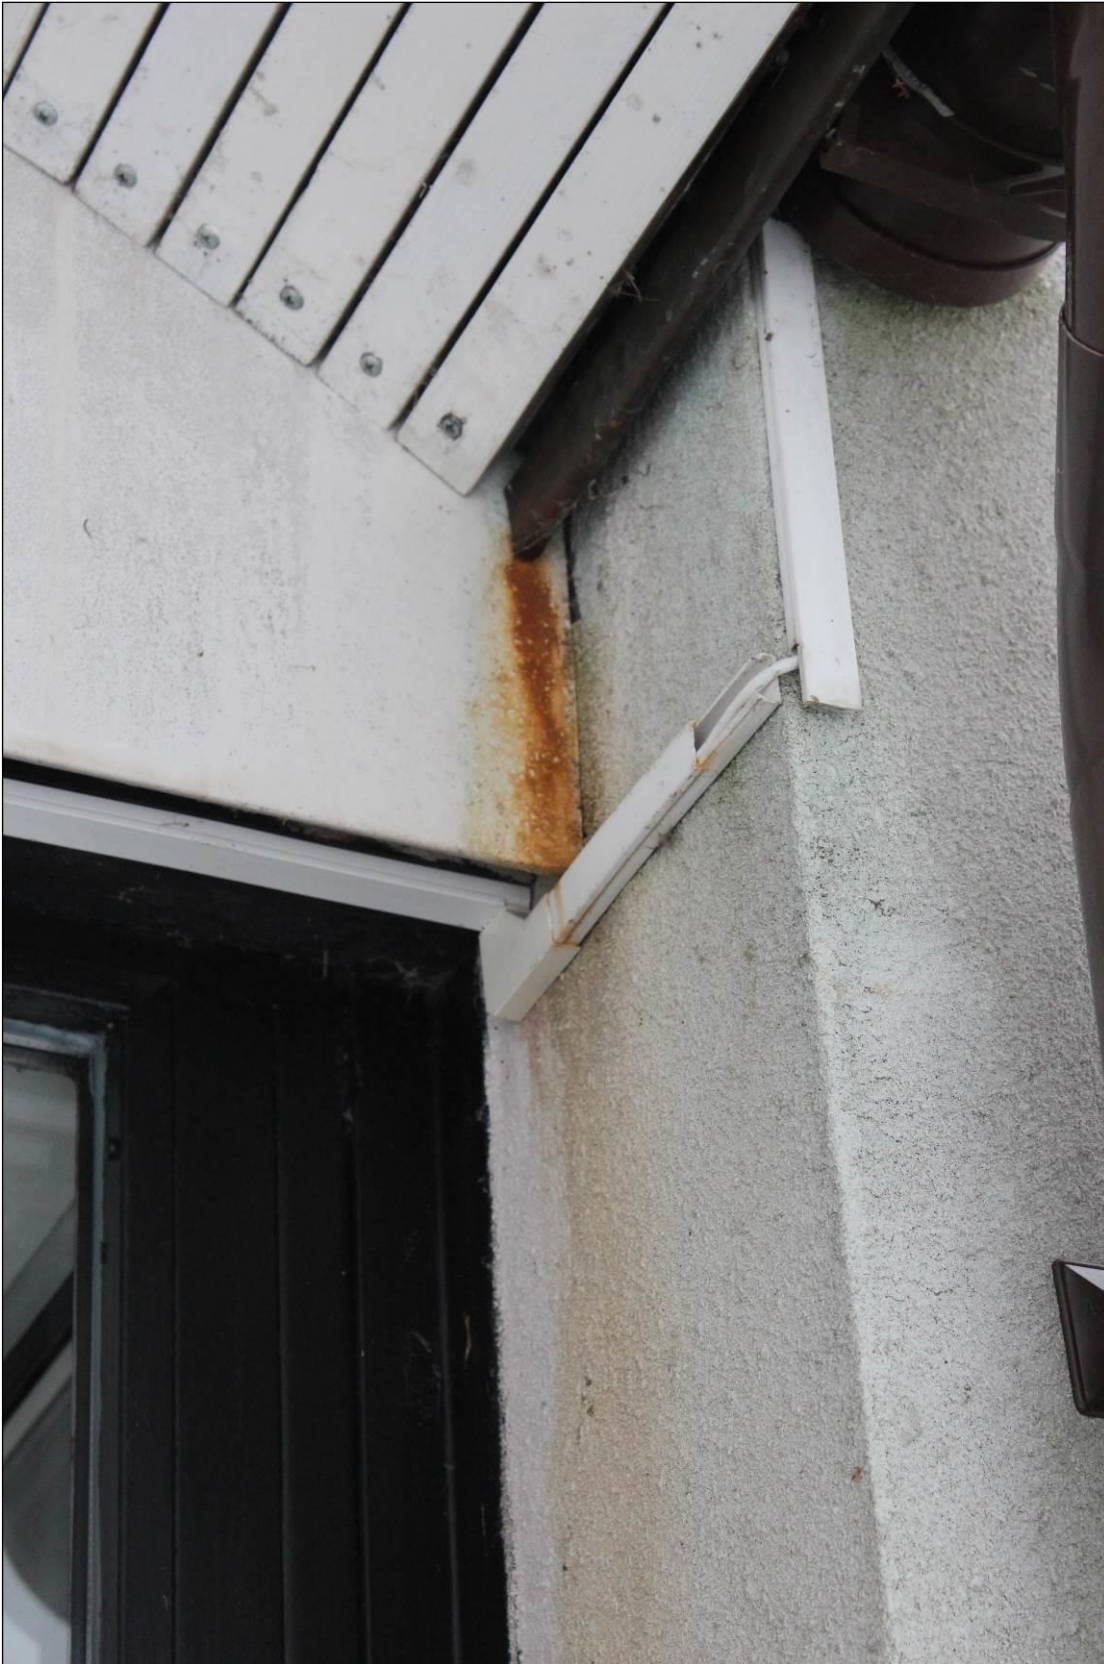
Kuva R1/7. Ruostejälkiä.

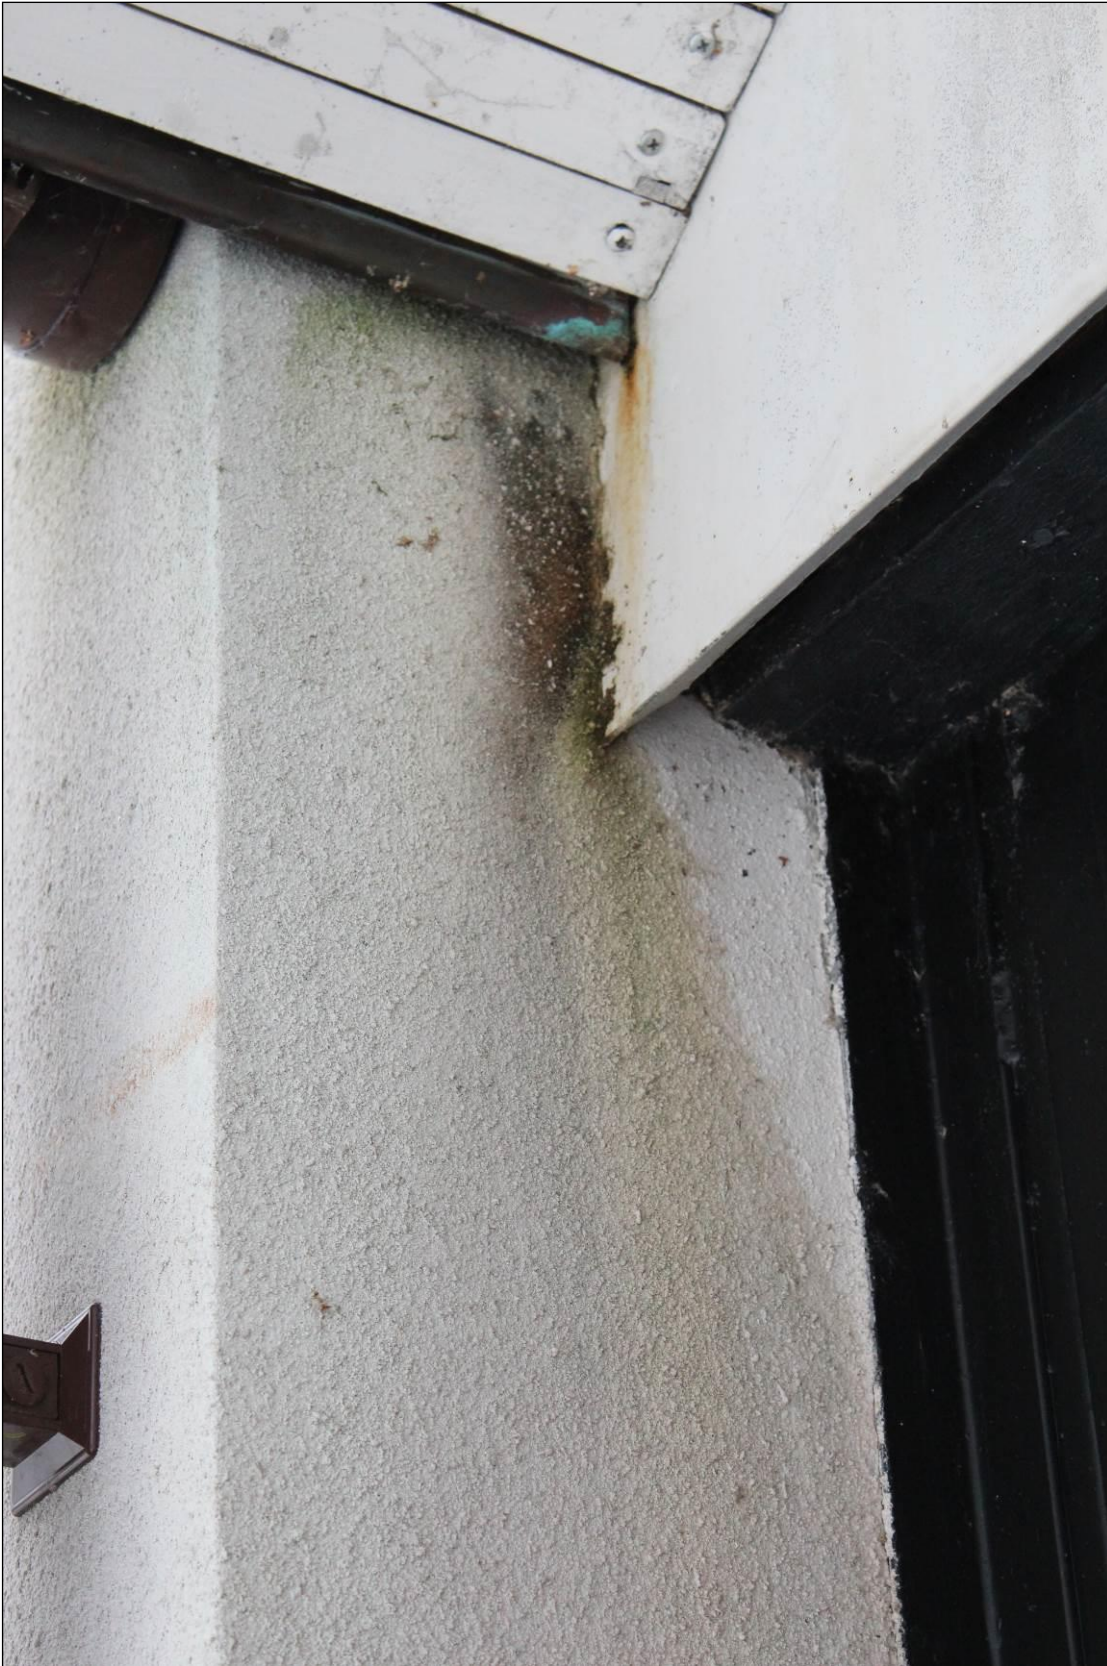
Kuva R1/8. Ruostejälkiä molemmin puolin pääovea.

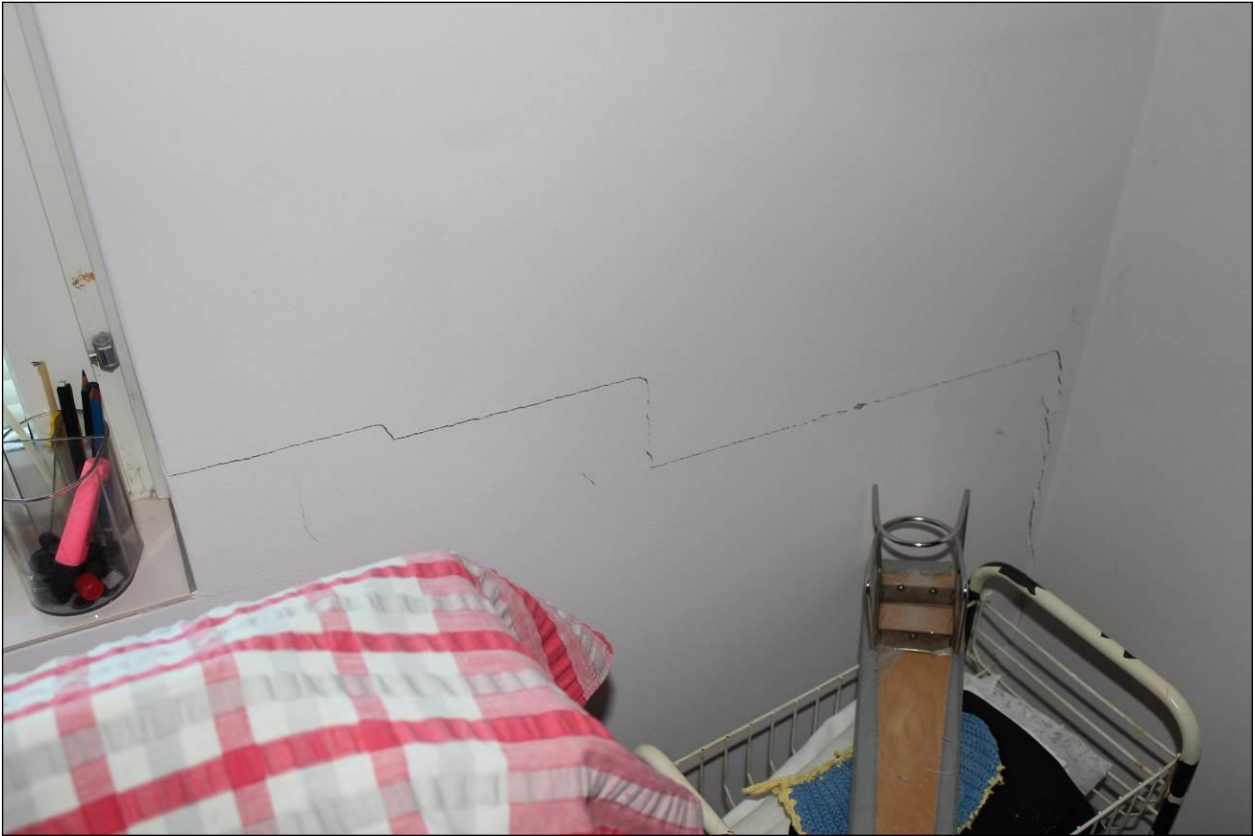
Kuivien tilojen seinäpinnat ovat pääosin tasoitettuja ja maalattuja pintoja. Muutamassa seinässä., esimerkiksi ruokasalinseinässä ja muutamassa koljassa on halkeamia. Kosteissa tiloissa seinissä on lasitettu laatta. Laatat ovat alkuperäiset, mutta kunto on vielä kohtuullinen.

Kuva R1/9. Joissakin koljissa seinät halkeilleet.

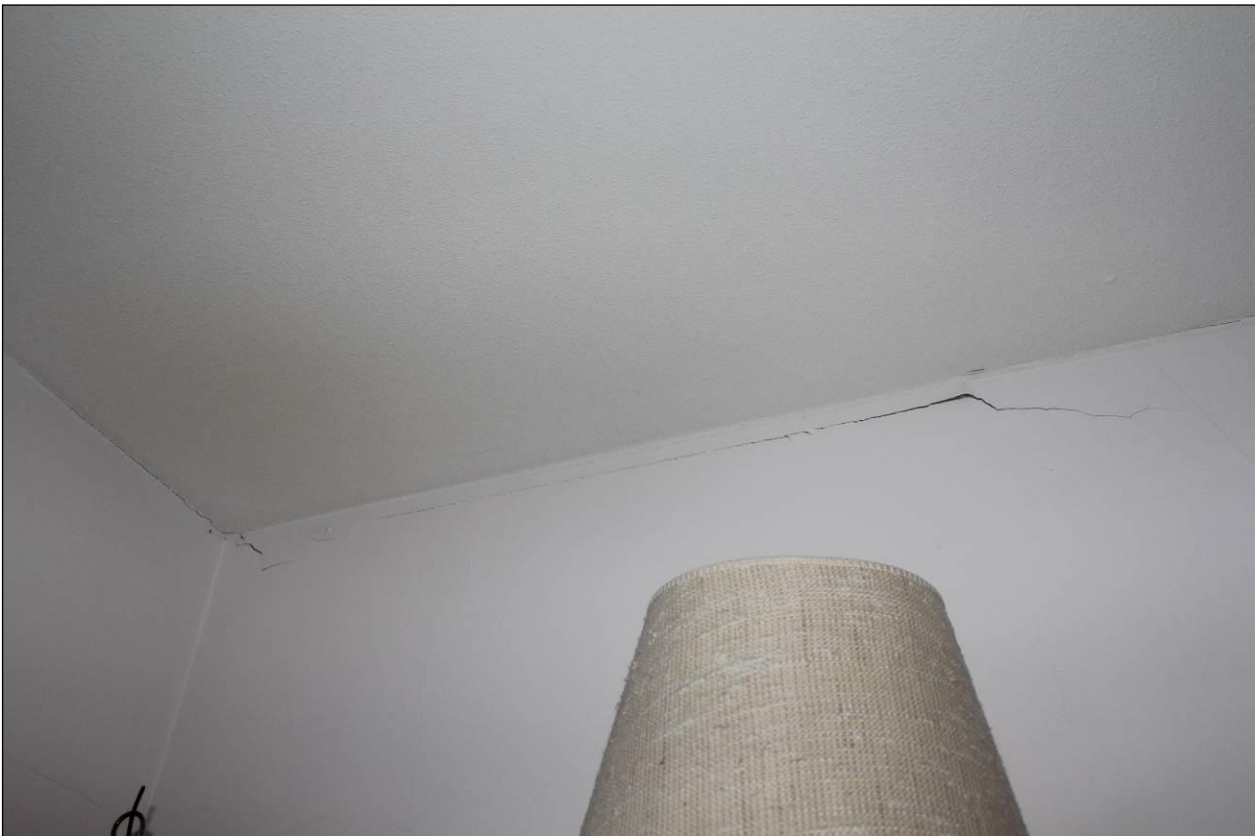
Keljojen katot ovat tasoitettuja kattoja, wc-pesutiloissa alaslaskettuja levykattoja. Joissakin keljoissa oli katon ja seinän välisessä saumassa halkeamia ja katot ovat tummuneet kynttilöiden poltosta johtuen.

Kuva R1/10 Koljissa on myös halkeilua katon ja seinän rajassa, sekä kynttilöiden poltosta aiheutunutta tummumista katossa.

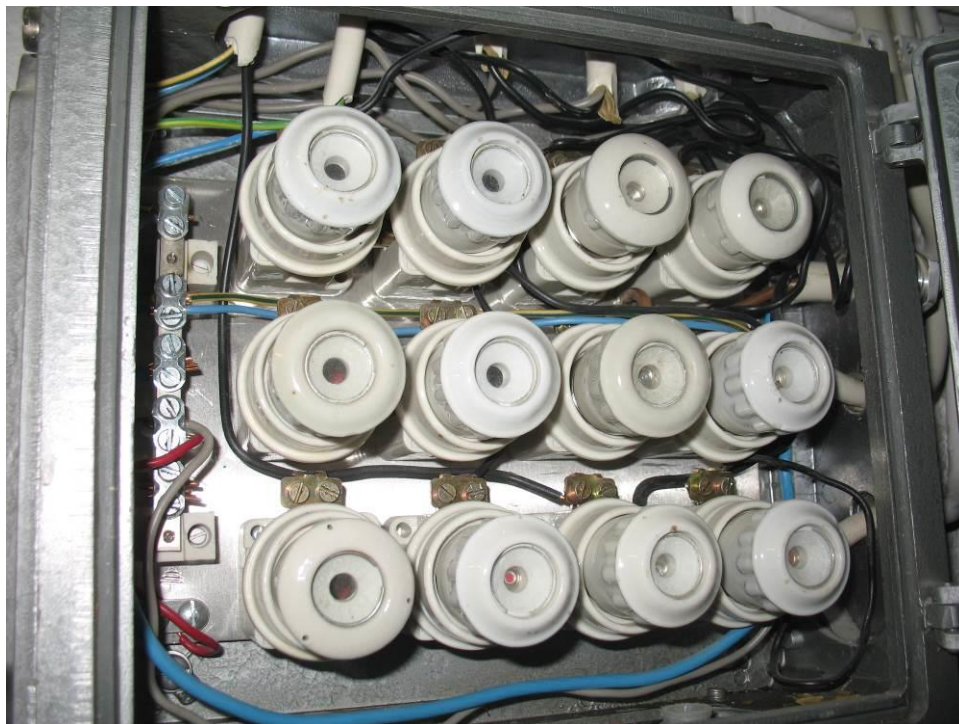
Kuva S1, Keskus RK4 kosketussuojaus puuttuu.

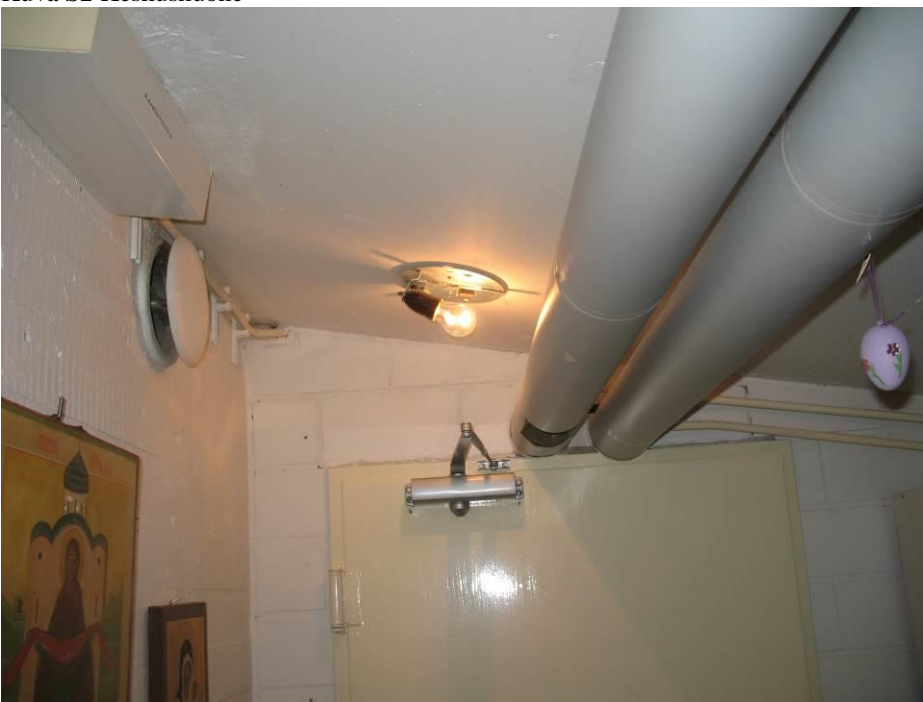
Kuva S3. Valaisimesta puuttuu kupu.

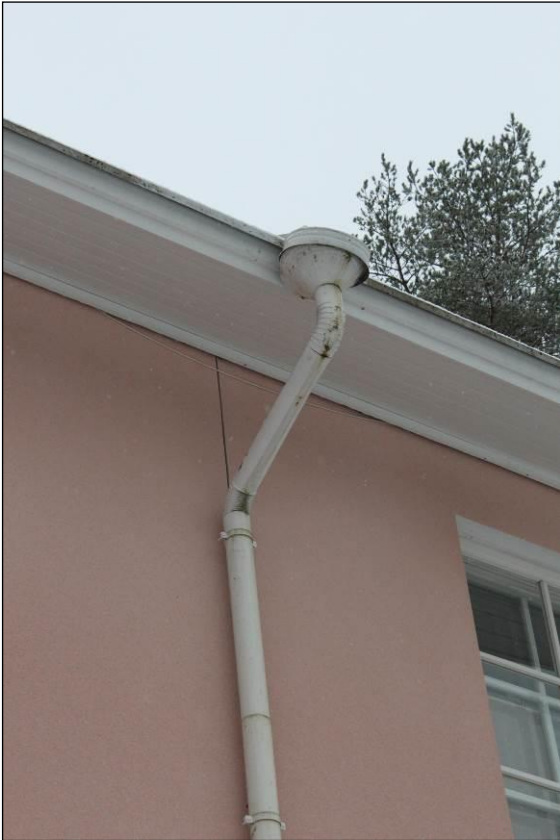
Vedenpoistojärjestelmänä kattokourut ja syöksytorvet, jotka ovat pääosin kunnossa. Syöksytorvien maalipinta on huonokuntoinen ja ainakin yhden torven yläpäässä oleva suppilo osa on vaurioitunut. (Kuva R2/1.)

Kuva R2/1. Syöksytorven vauriot.

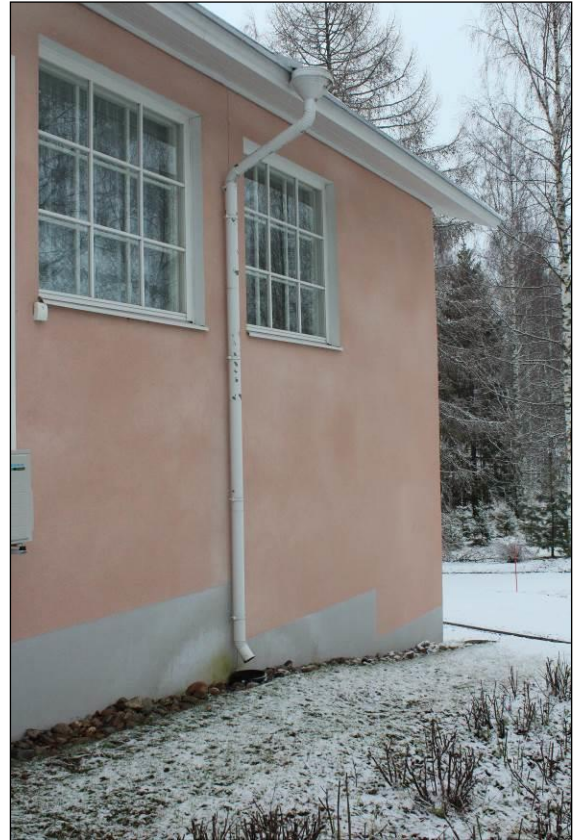
Kuva R2/2. Syöksytorven maalipinta huono.

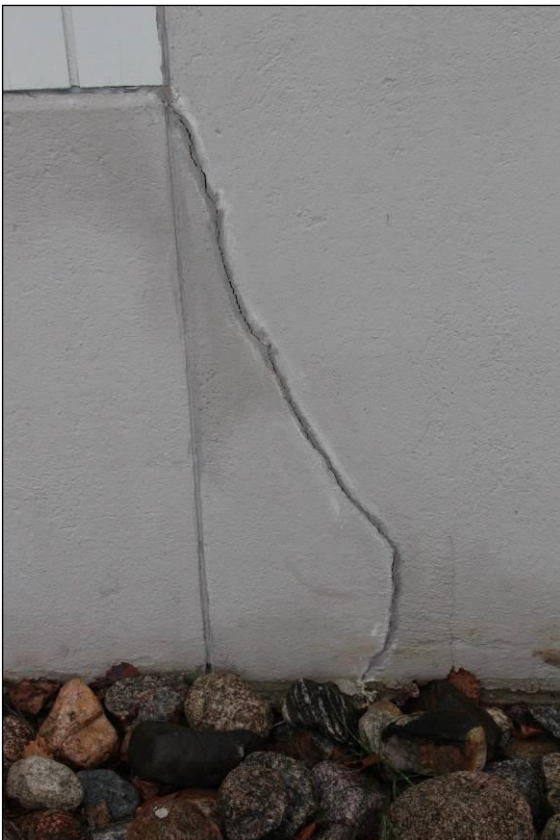
Sokkelit ovat samantyyppistä rakennetta seinän kanssa. Sokkelissa on halkeama pääsisäänkäynnin puoleisella julkisivulla. (Kuva R2/3.)

Kuva R2/3. Sokkelissa on halkeama.

Sokkelissa olevan halkeaman peittäminen.

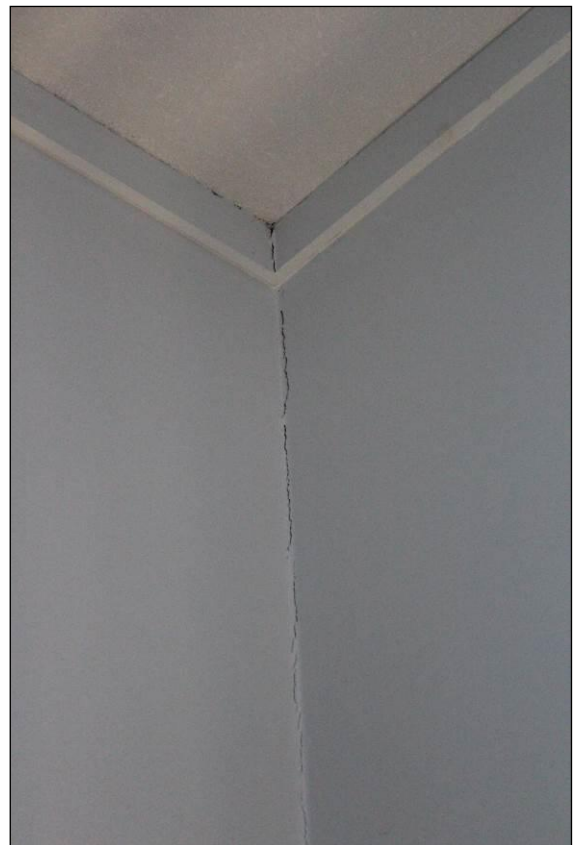
Kuva R2/4. Yläkerran WC-tilan nurkassa pinnoite halki.

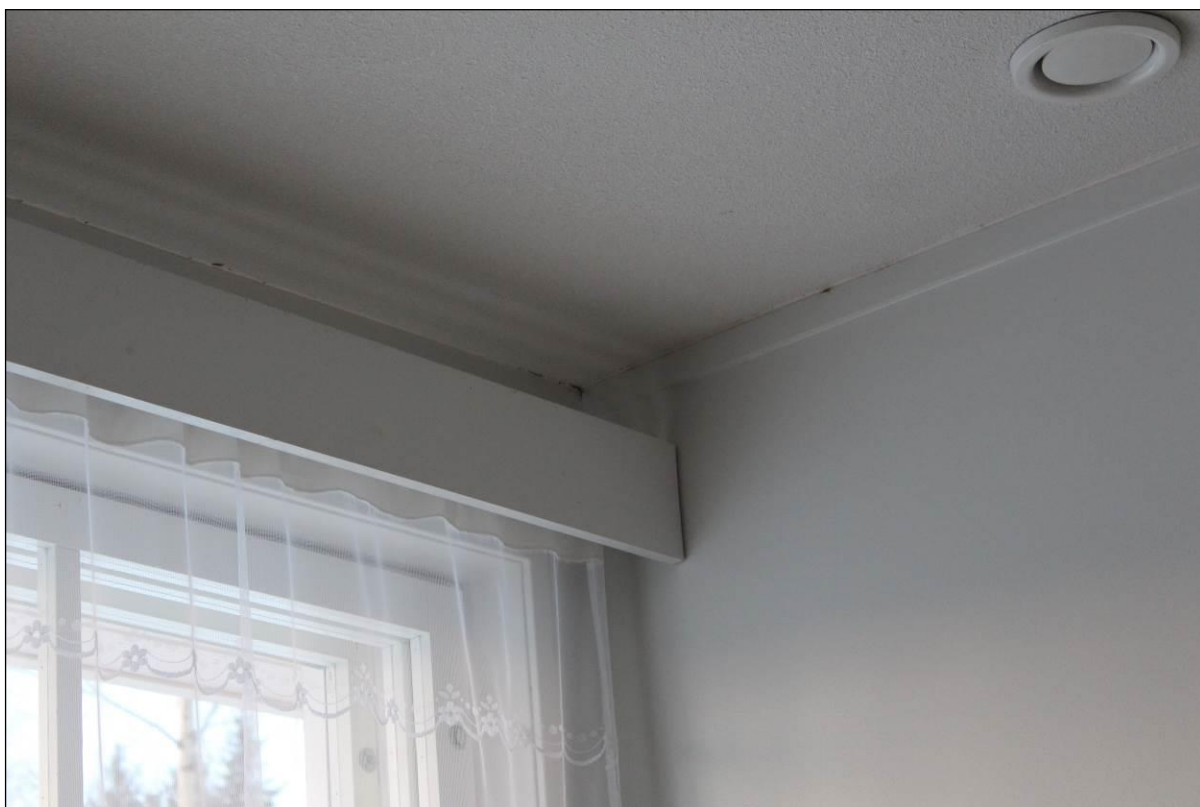
Kuva R2/5. Seinän ja katon rajapinnassa, sekä nurkassa näkyy vauriojälkiä.

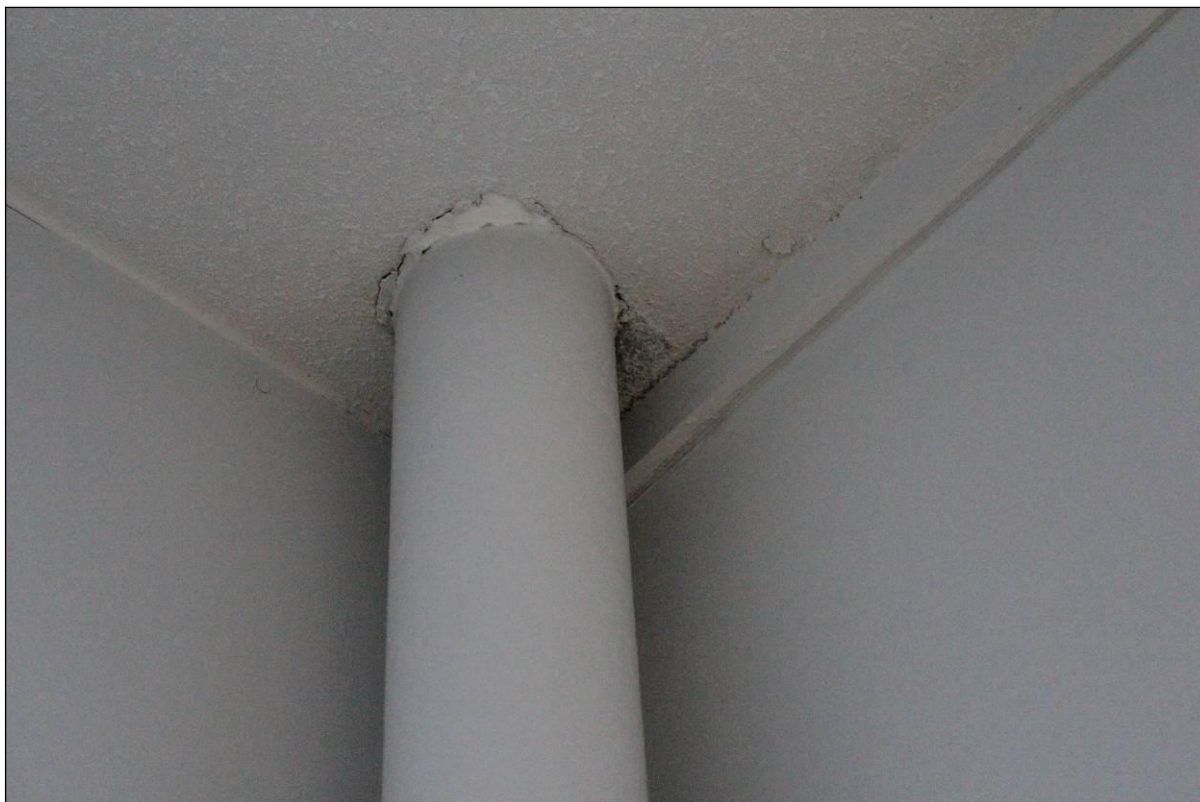
Kuva R2/6. WC-tilassa olevan viemärintuuletusputken ja katon liitos on epätiivis.

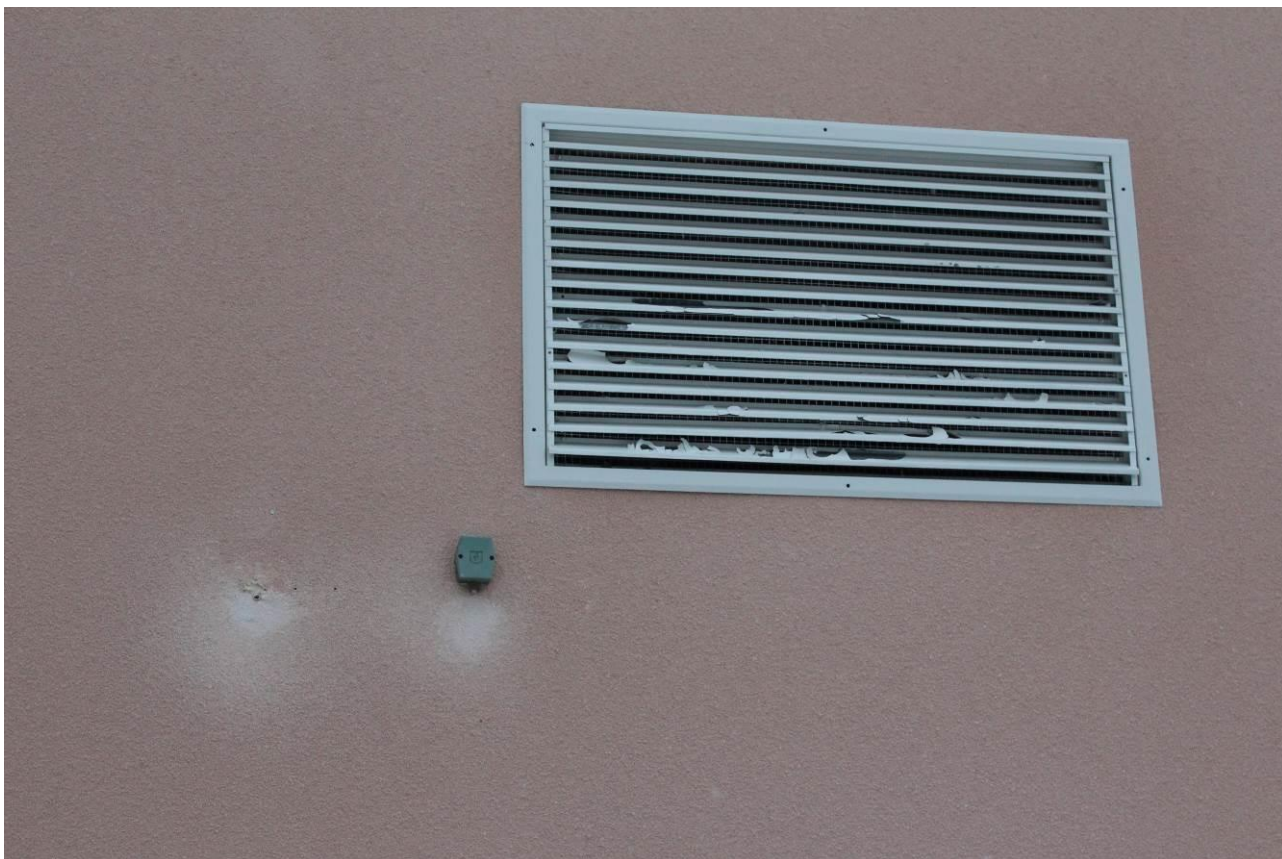
Kuva R2/7. IV-hormin suojaritilän maalipinta hilseilee.

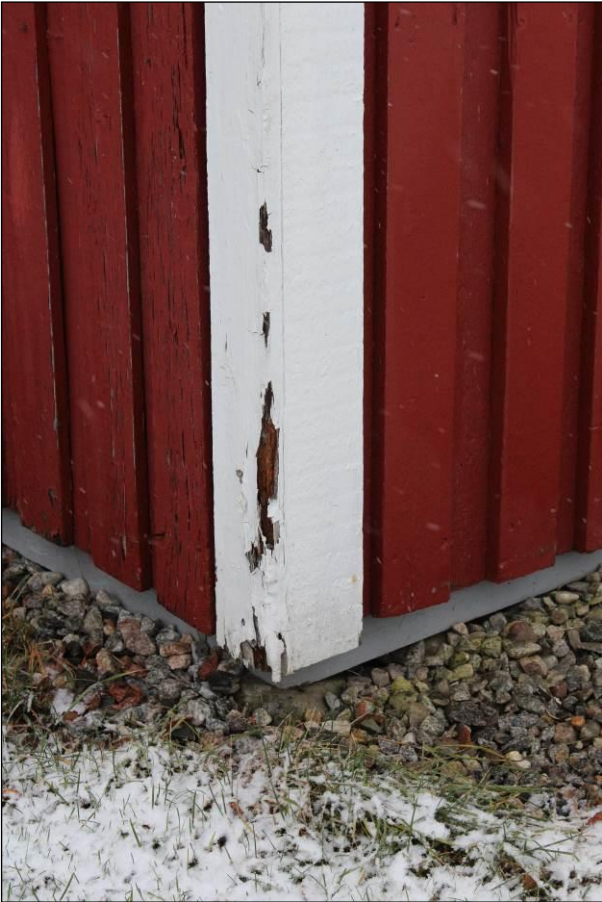
maalattu noin vuonna 2002. Puuverhouksen ja hirsiseinän alareuna on liian lähellä maanpintaa ja räystäskourujen puuttuessa katolta tippuva vesi räiskyy ja kastelee ulkoseinän alaosaa, jolloin se ajan myötä vaurioituu. (Kuvat R3/1 ja R3/3)

Kuva R3/1. Nurkkalaudat lahonneet ja maalipinta kärsinyt.
