LINTULAN PYHÄN KOLMINAISUUDEN LUOSTARIN RAKENNUS-
TEN KUNTOARVIORAPORTTIEN PÄIVITTÄMINEN SEKÄ HUOL-
TOKIRJOJEN LAATIMINEN

Opinnäytetyö

Toukokuu 2014

KUNTOARVIORAPORTTI

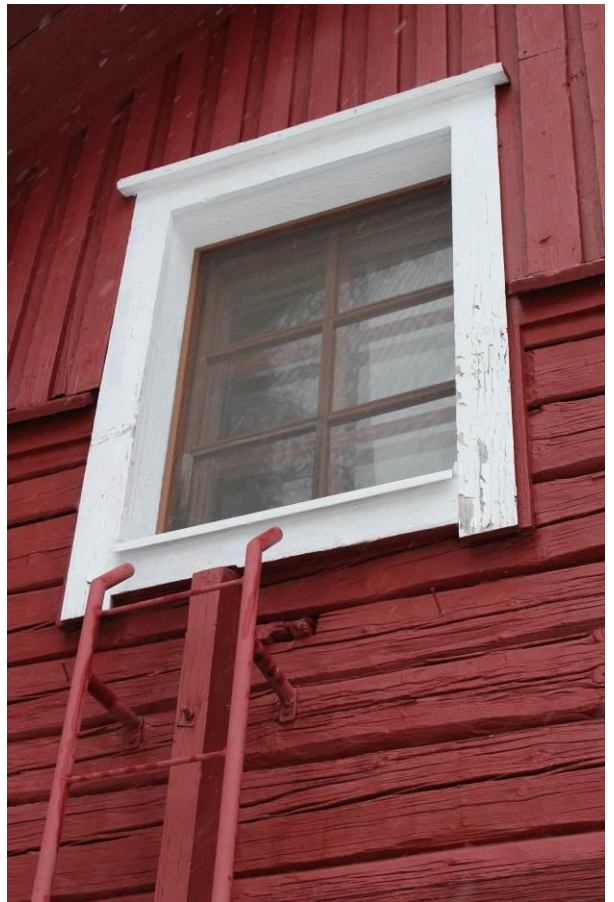
Kuva R3/2. Ikkunanvuorilautoissa maali on rapistunut

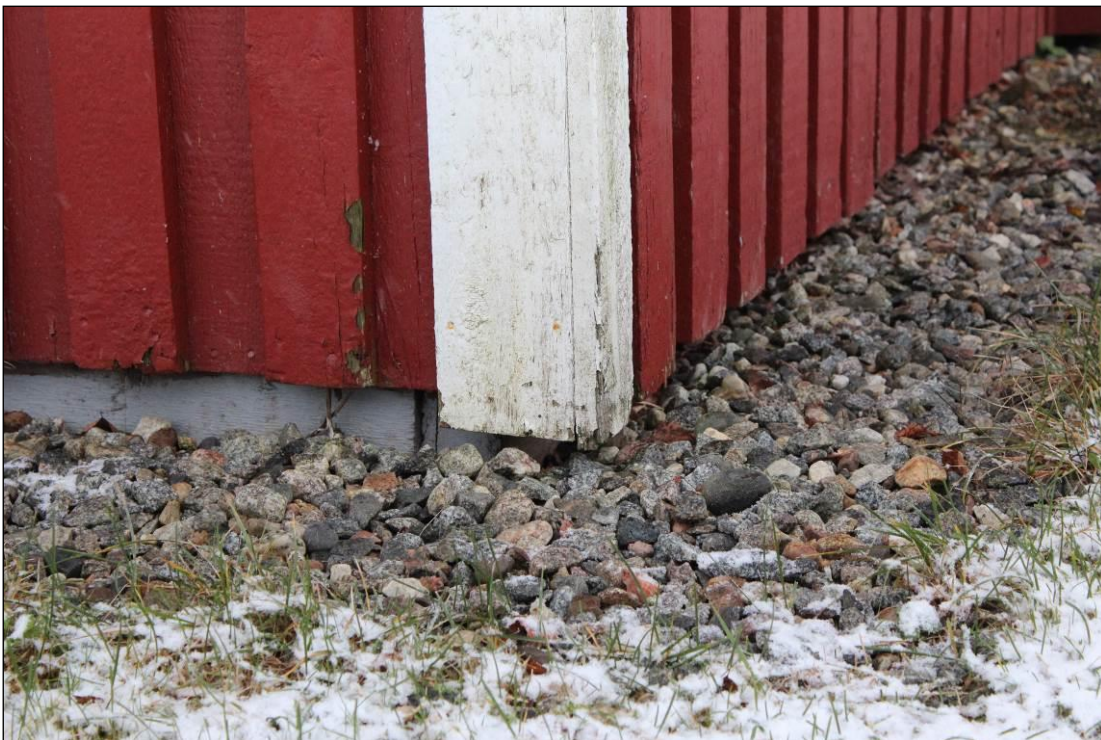
maalattu noin vuonna 2002. Puuverhouksen ja hirsiseinän alareuna on liian lähellä maanpintaa ja räystäskourujen puuttuessa katolta tippuva vesi räiskyy ja kastelee ulkoseinän alaosaa, jolloin se ajan myötä vaurioituu. (Kuvat R3/1 ja R3/3)

Kuva R3/3. Sokkelien vierustalle on asennettu sepeliä, mutta seinille roiskuu silti vettä, joka vaurioittaa pintaverhousa.

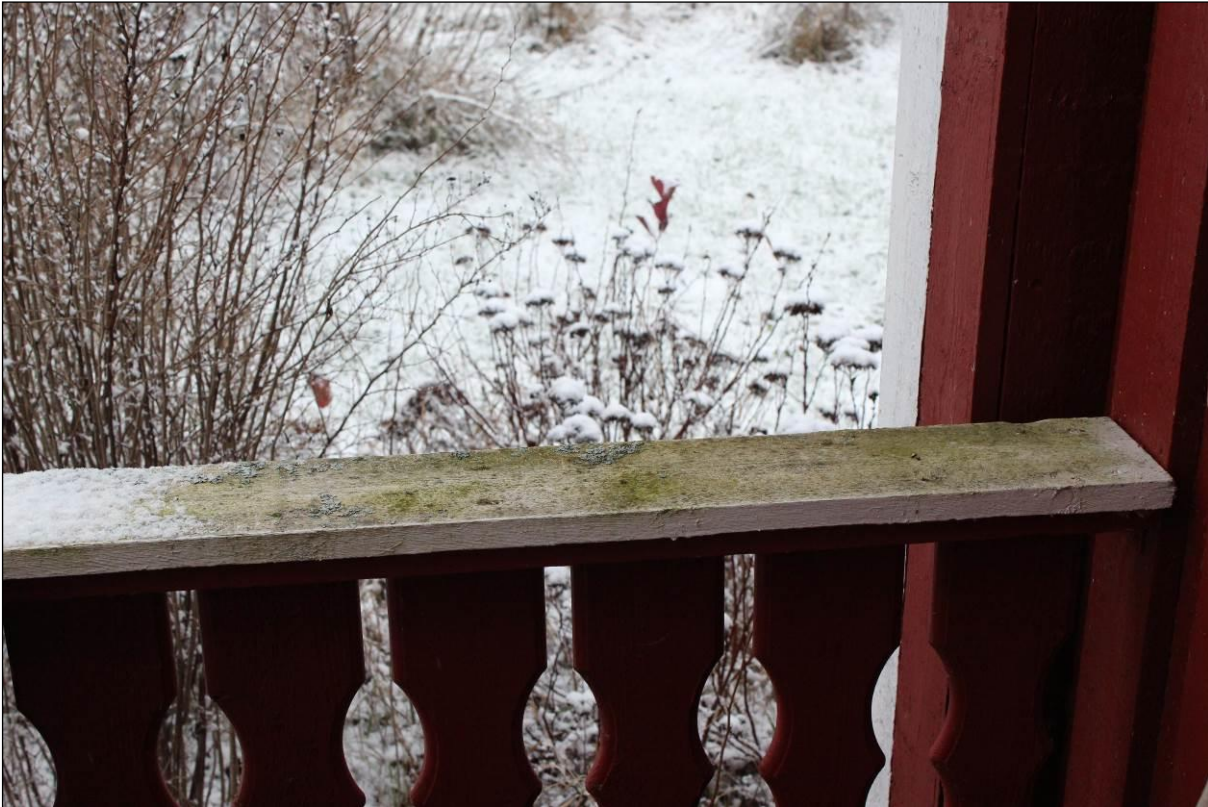
Kuva R3/4. Kaiteen pinta on vihertynyt.

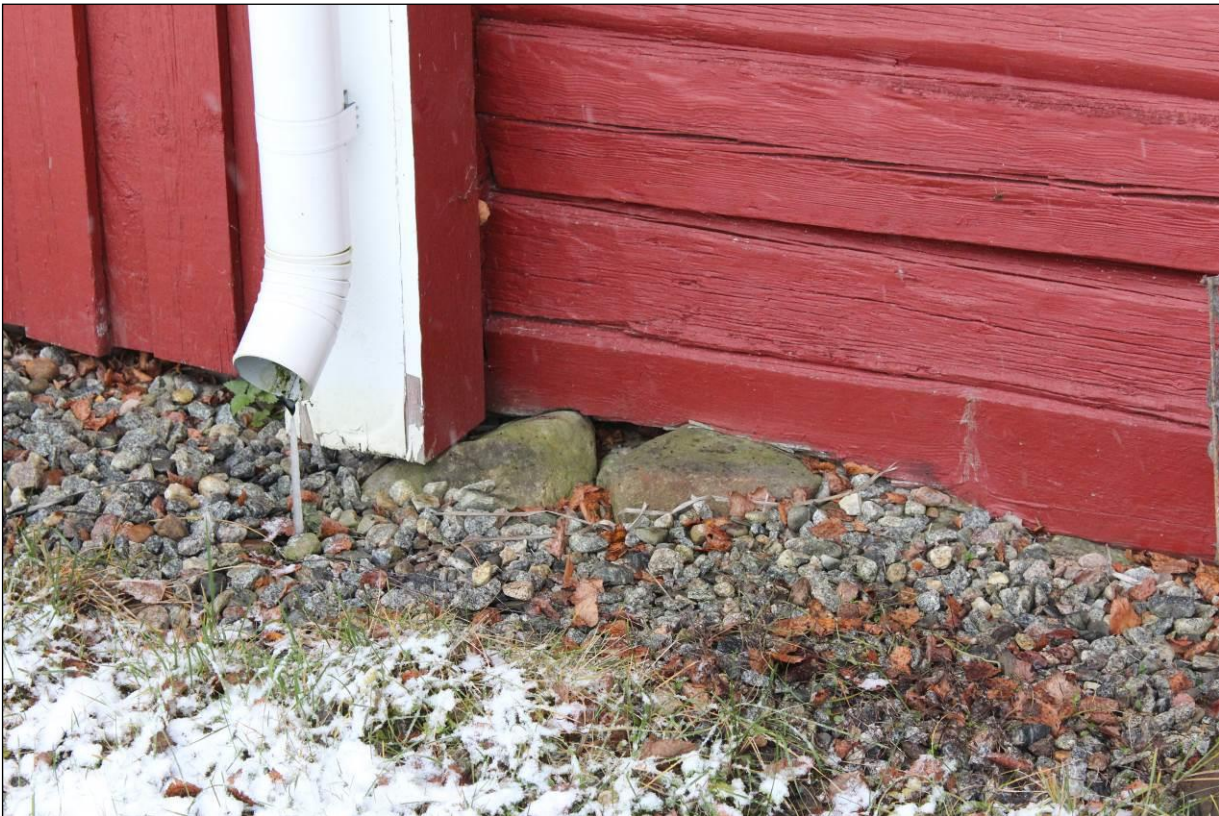
Kuva R3/5. Sadevesiä ei ole viemäroity. Alin hirsi makaa lähestulkoon maanpäällä.

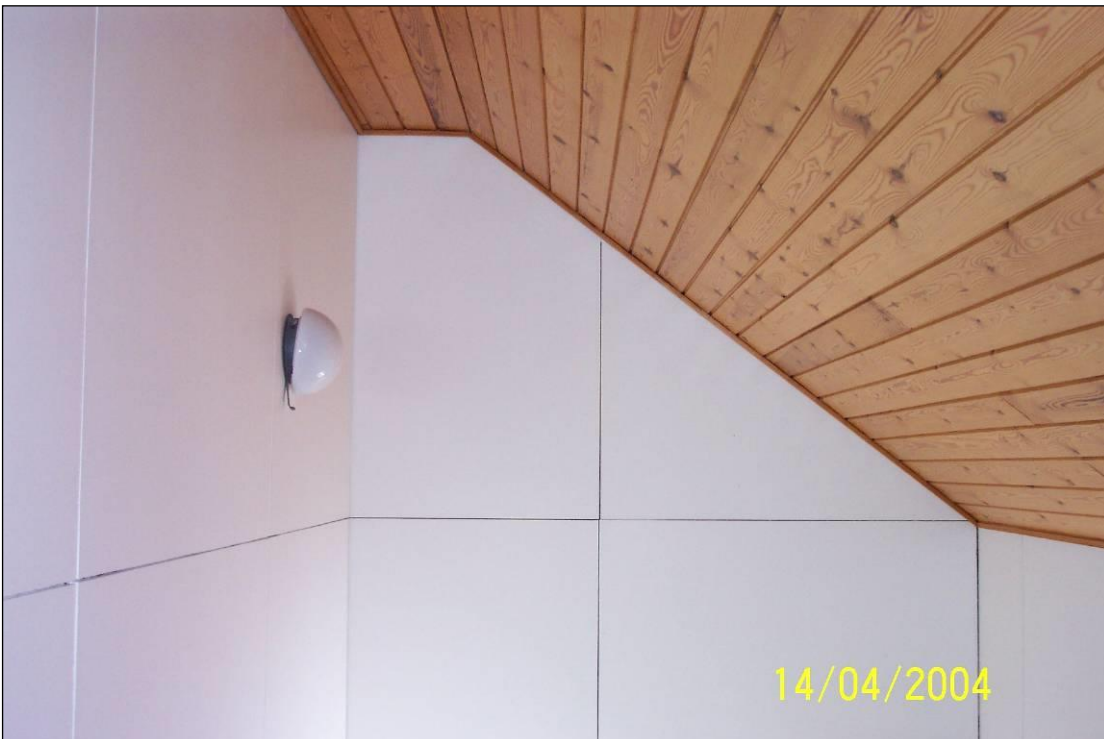
Kuva R3/7. Kesävierasmajan seinien lastulevyt sisältävät formaldehydiä. Seinäverhousten uusimisen yhteydessä joudutaan purkamaan osittain myös kattopanelointeja.

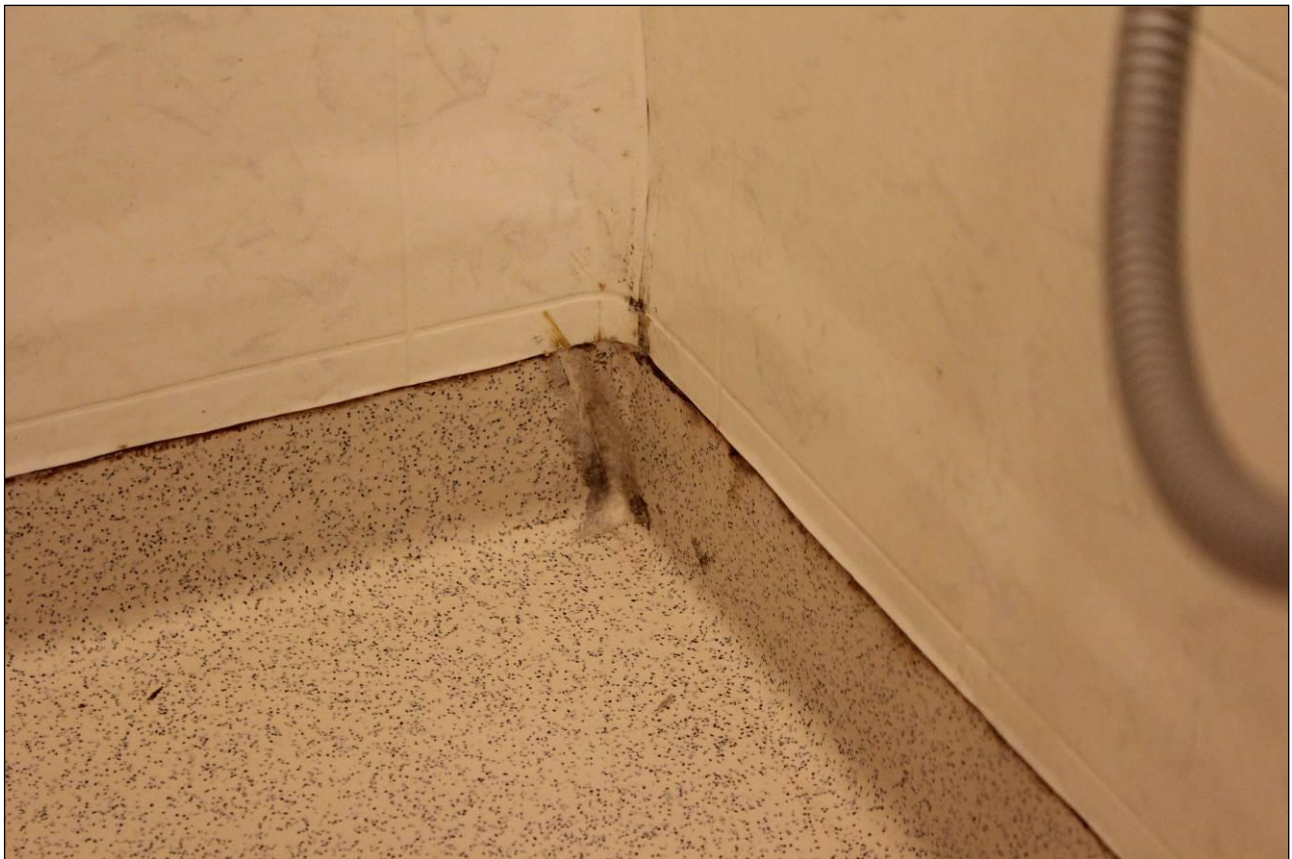
Märkätilojen seinät ovat muovitapettipinnoitettua vaneria. Pesutilojen pintarakenteet on uusittu vuoden 2004 jälkeen. Varsinaisia kosteusvaurioita ei havaittu, mutta muovitapettien saumoissa olevat silikonit eivät olleet kovin tiiviin näköisiä. (Kuva R3/10)

Kuva R3/10. Sosiaalitalan nurkka.

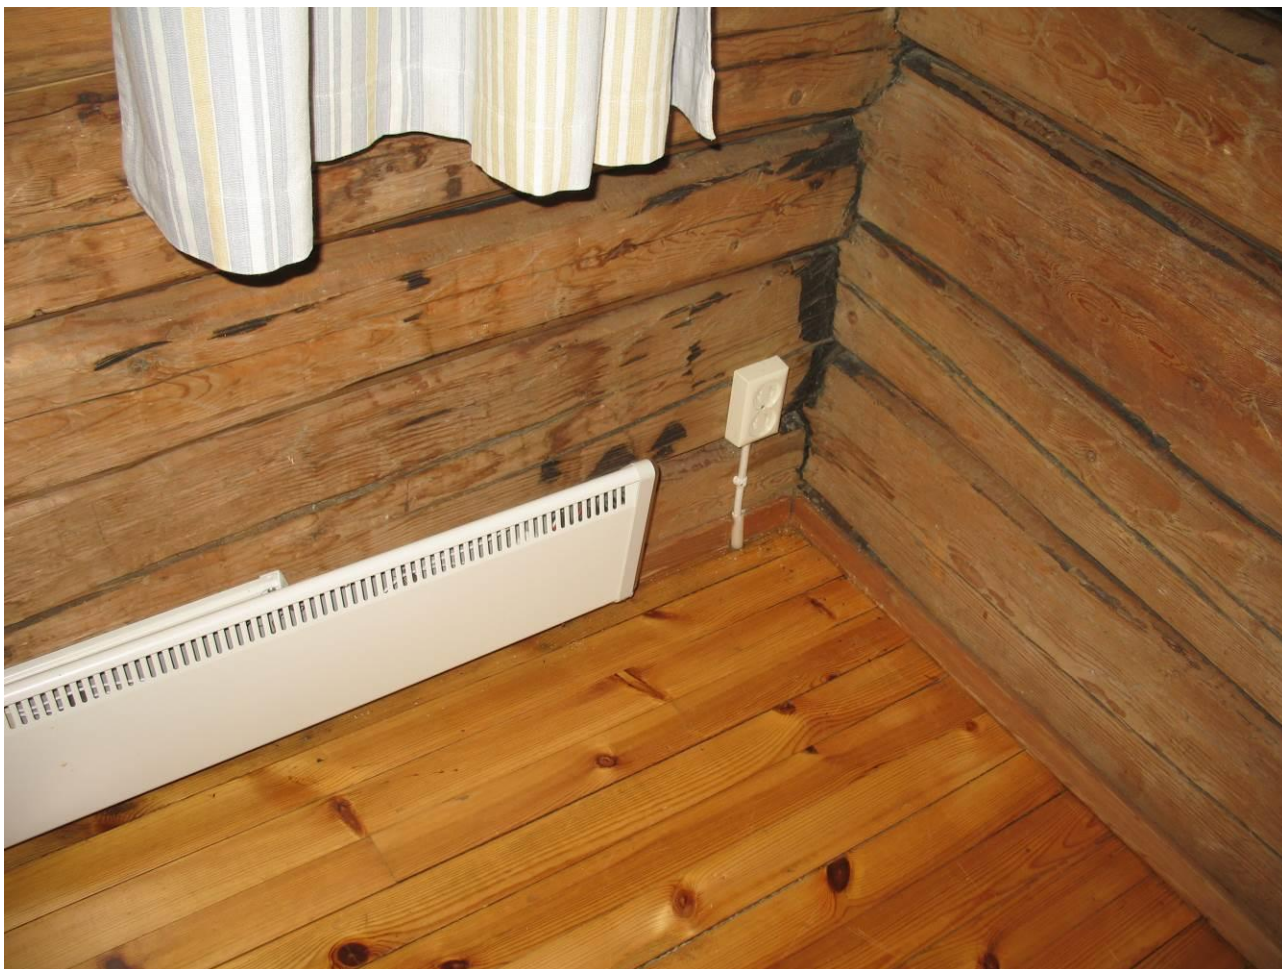
Kuva S3 Sähkölämmitin ja maadoittamaton pistorasia.

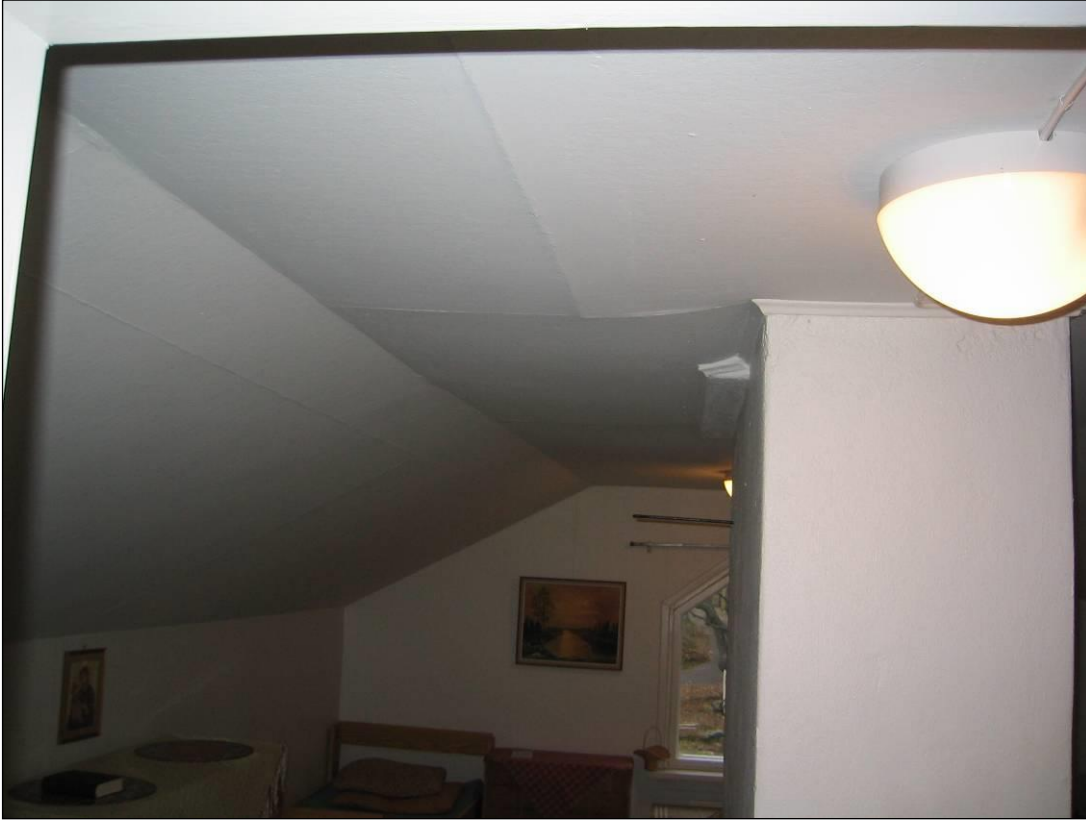
Kuva R4/1. Talkkoolaisten talon ylempi kerros on kesäkäytössä. Yläpohjan puukuitulevytyks on paikoin taipuillut.

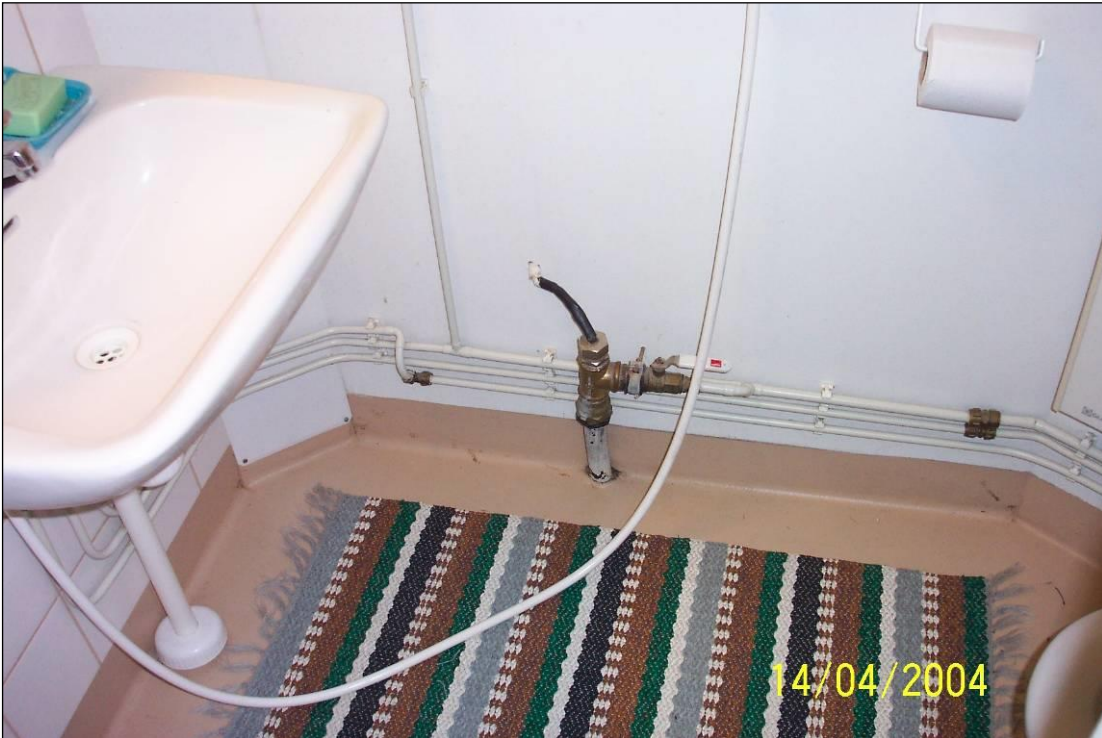
Kuva R4/3. Talkoolaisten talon wc:stä puuttuu lattiakaivo

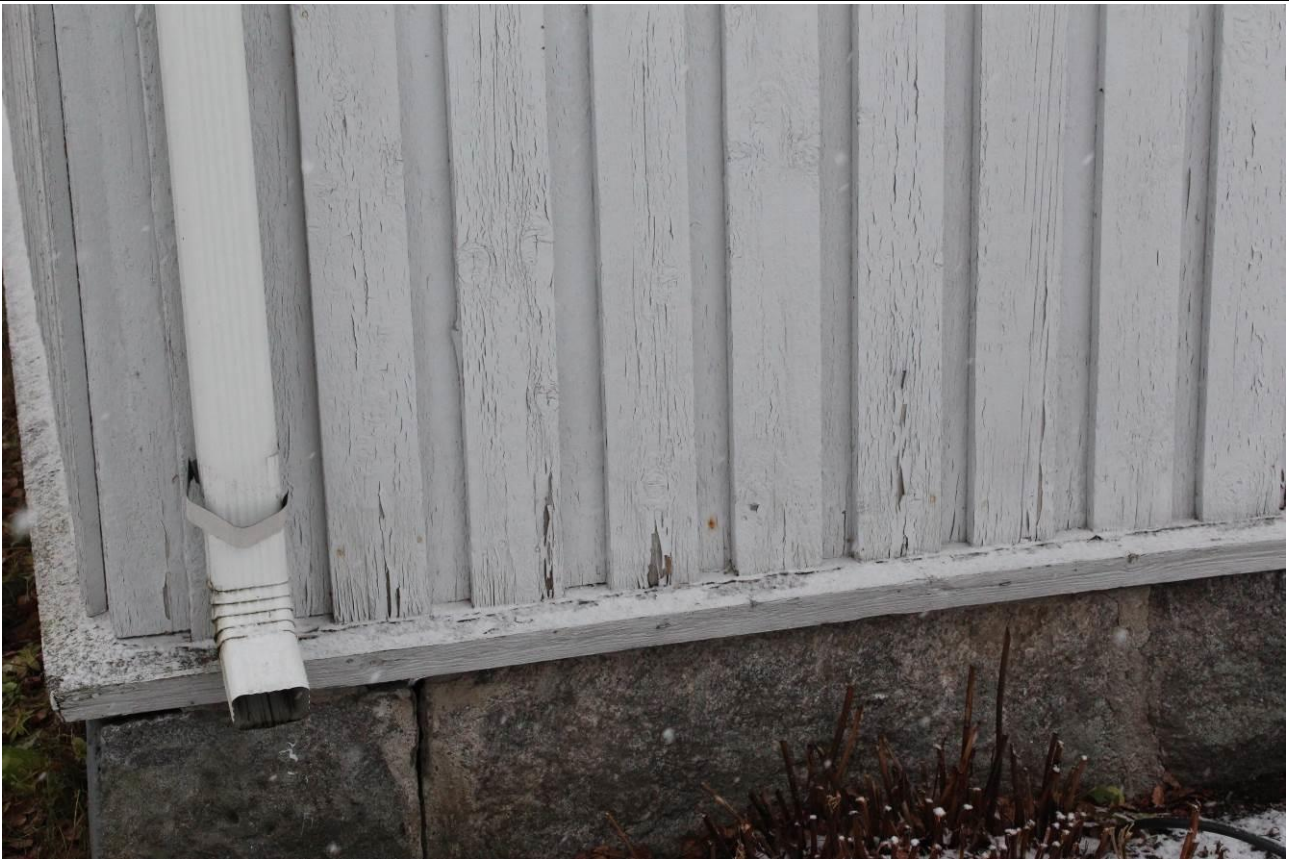
Kuva R4/5. Rakennuksen ulkoverhouksen maalipinta on huonokuntoinen. Syöksytorven kiinnike on auennut.

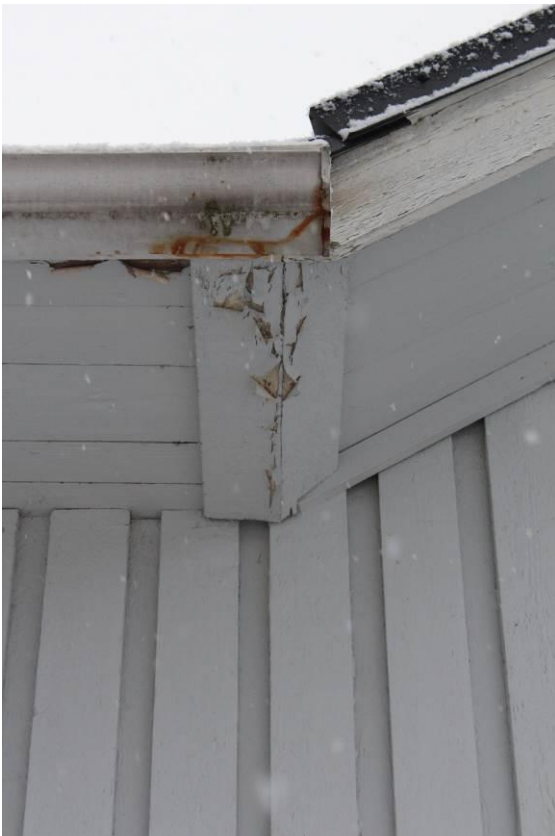
Kuva R4/6. Rästaskourun pääty vuotaa.

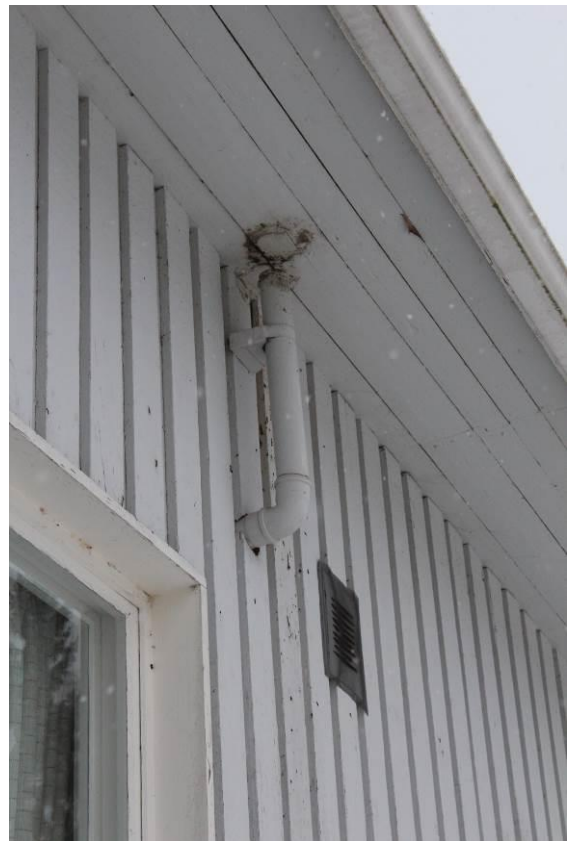
Kuva R4/7. Tuuletusputken päästä puuttuu hattu.

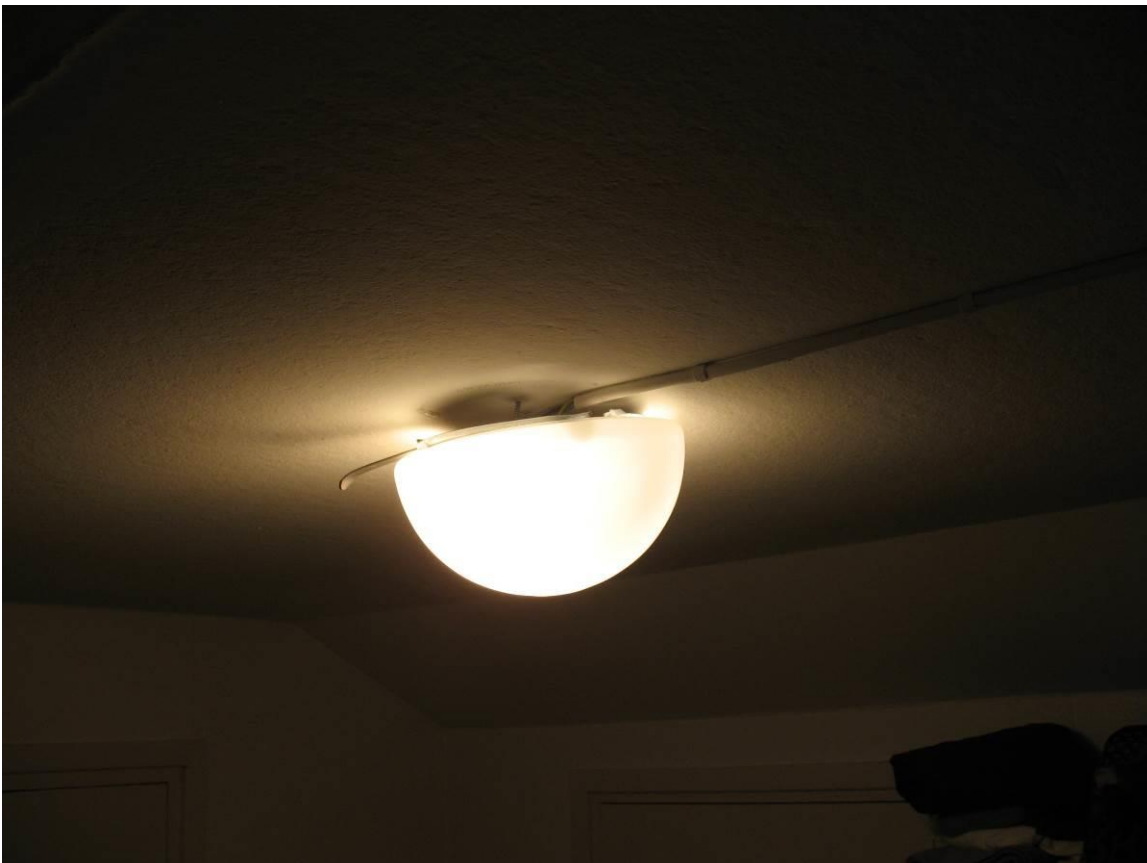
Kuva S2 valaisin irti

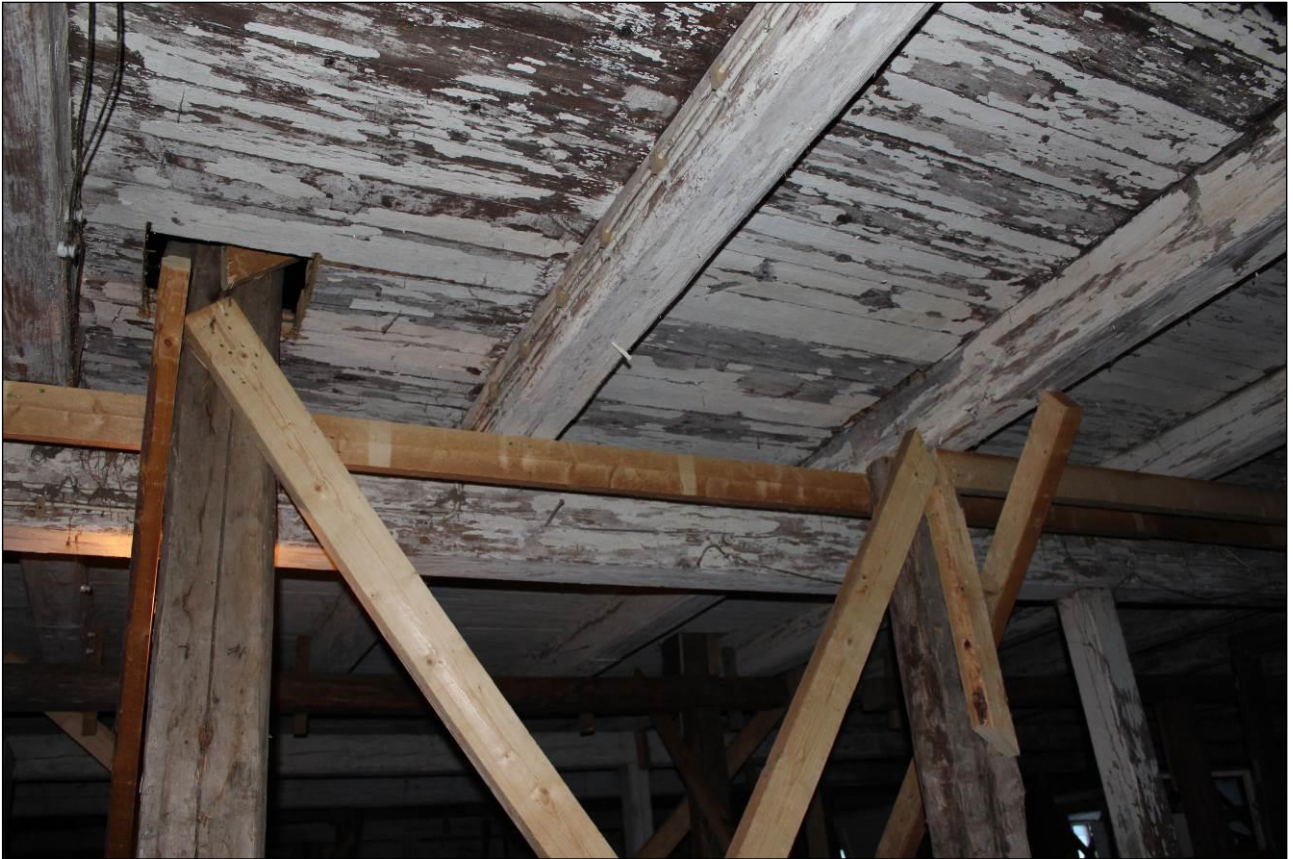
Kuva R5/1. Väli- ja yläpohjaa tuettu.

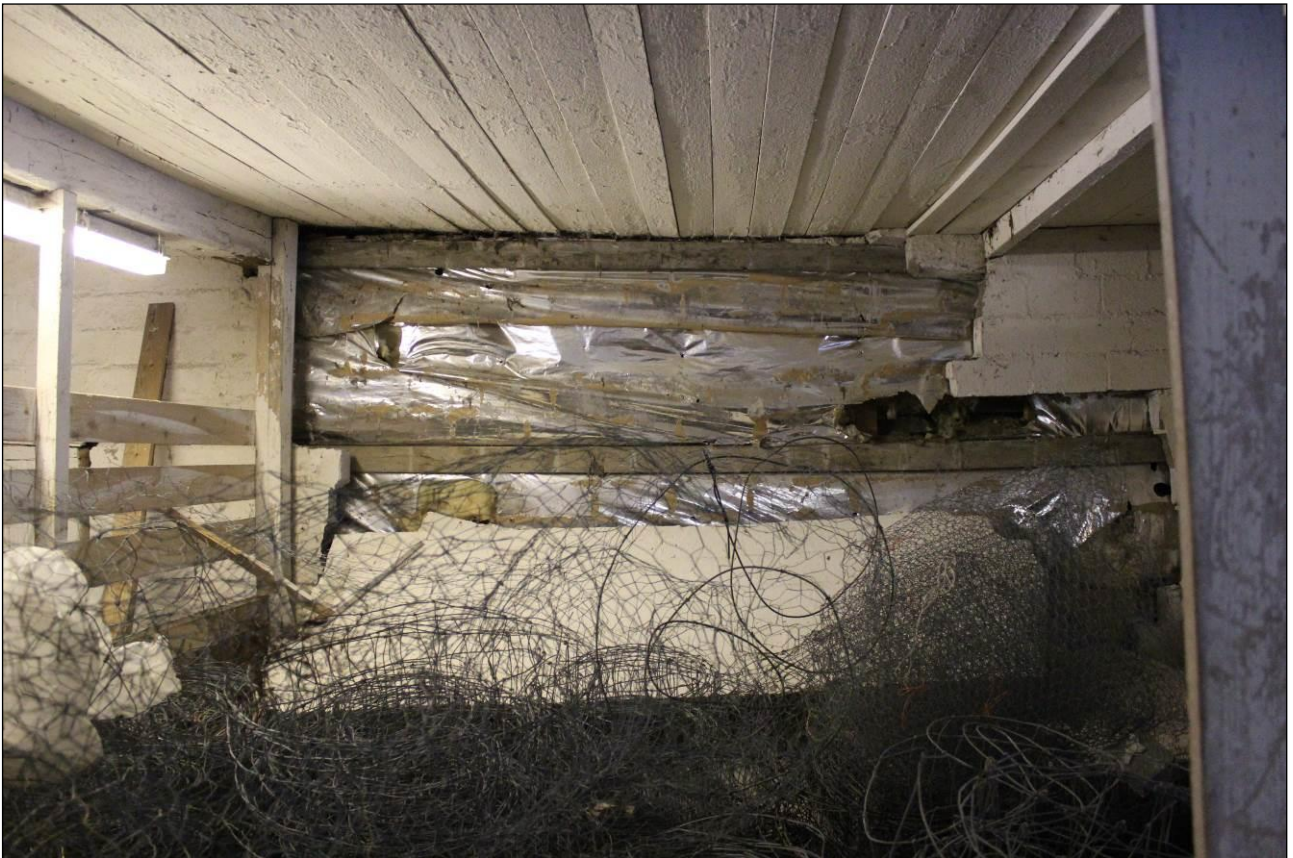
Kuva R5/2. Harkkoseinä kaatunut.

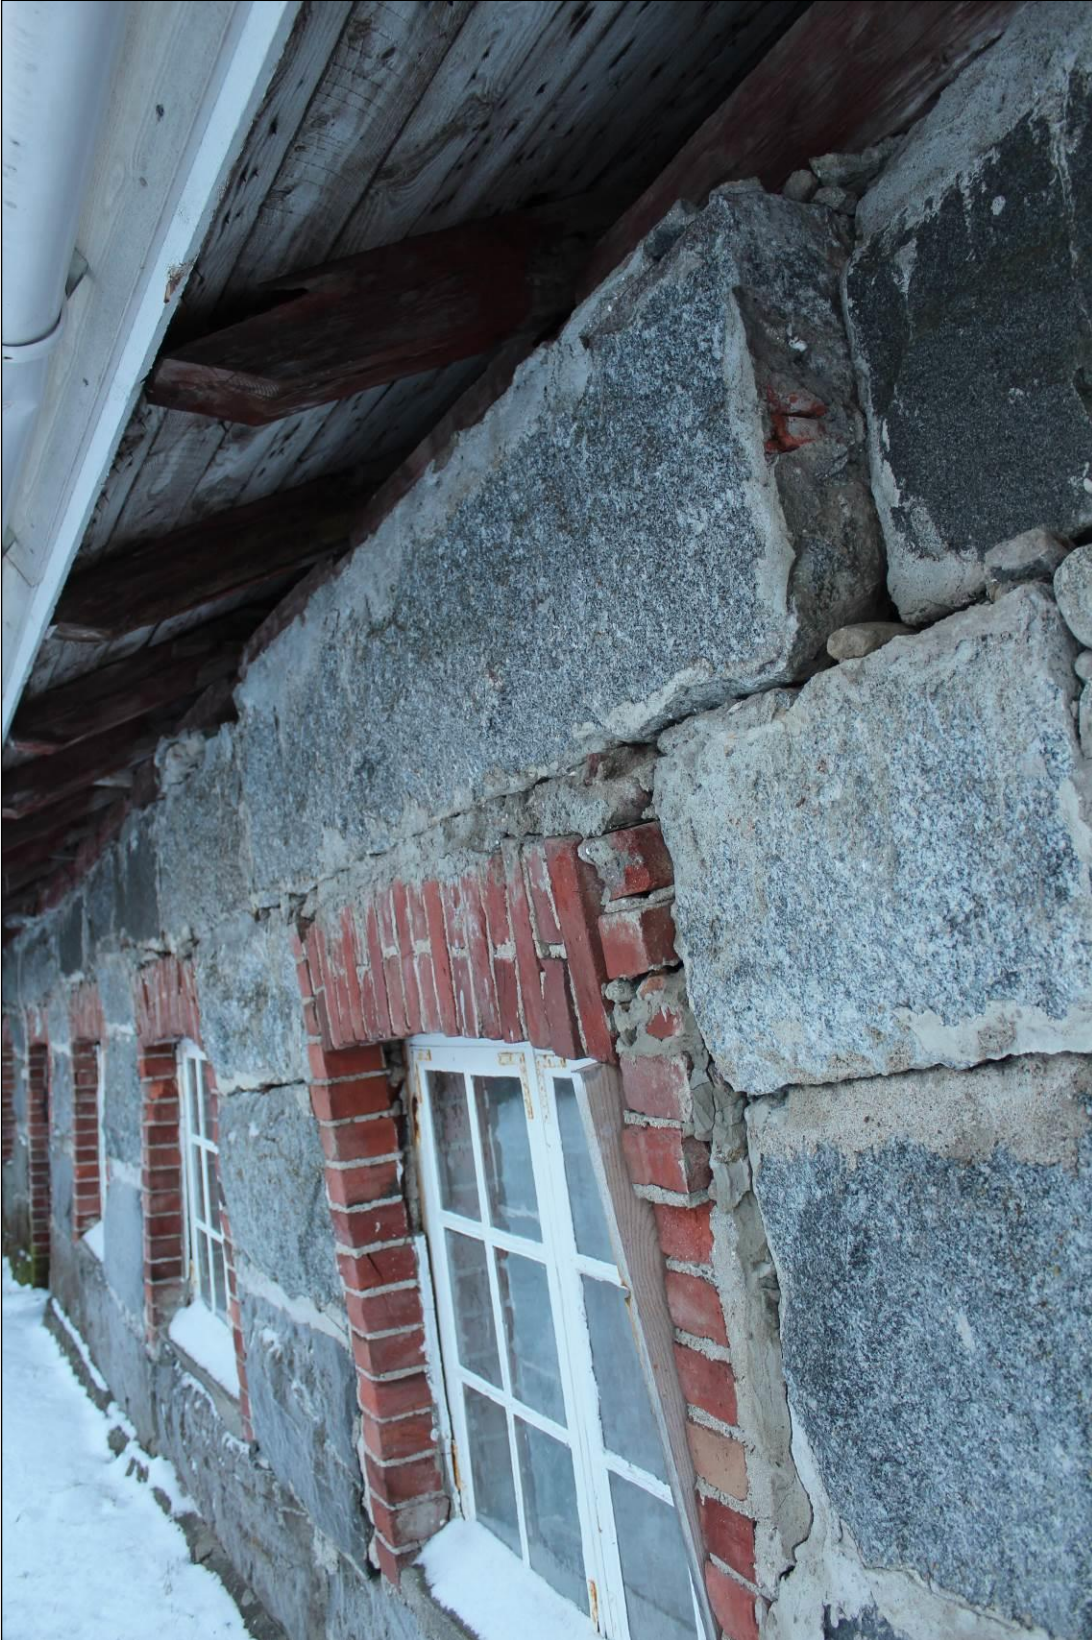
Kuva R5/3. Kiviseinä on paikoin kallellaan ja sauma-ainekset on murentuneet pois.

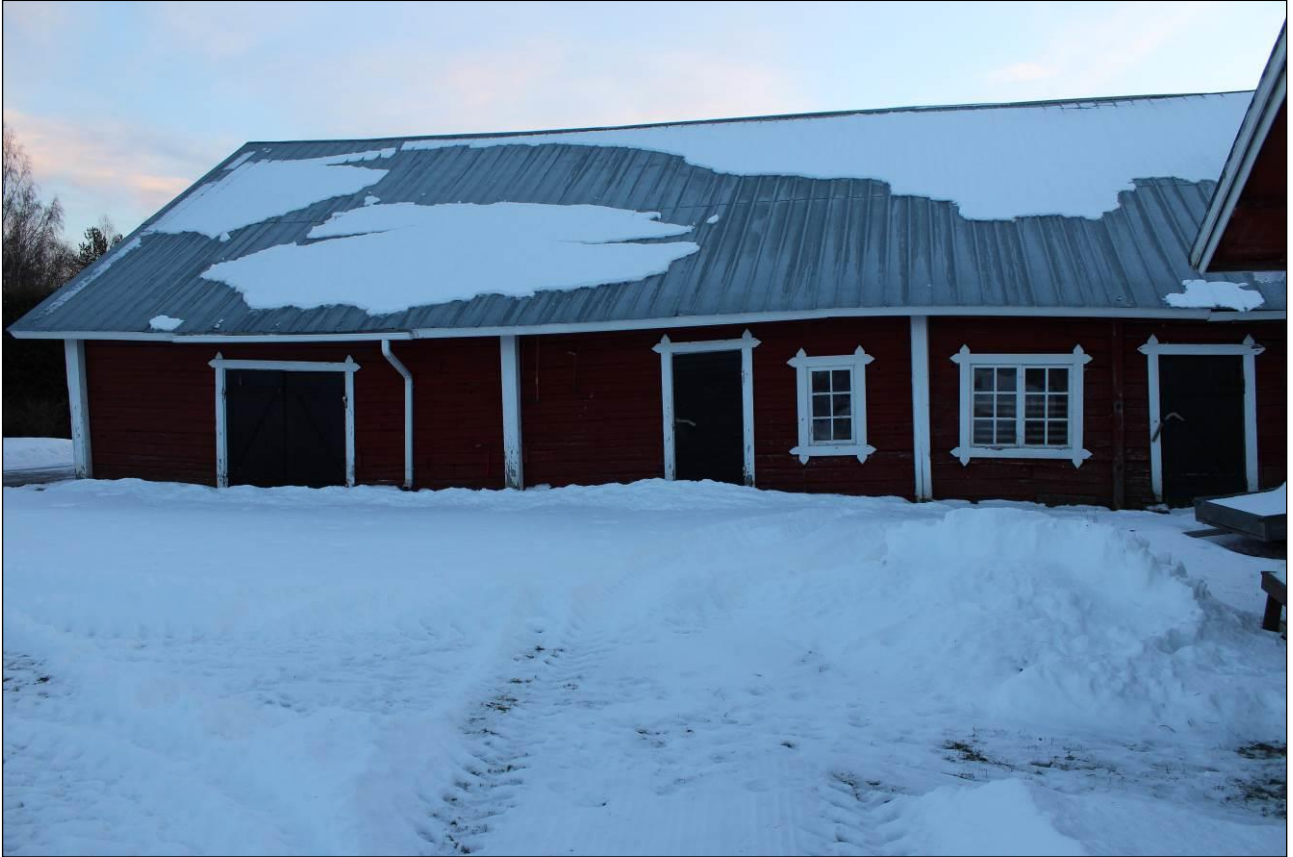
Välipohjarakenne on päässyt lahoamaan arviolta noin ¼ alalla navetan vanhasta osasta ja on jo osittain sortunut (noin 70 m²). Lahovaurion syy ei katselmuksessa varmuudella selvinnyt. Vaurio on syntynyt pitkän ajan kuluessa, osittain sisäpuolisen kosteuden tiivistyessä välipohjarakenteisiin ja todennäköisesti myös ulkopuolisen veden päästyä välipohjarakenteeseen. Navetan päädyssä, jossa lahovaurio on, on aiemmin ollut ajosilta navetan ylisille, ajosillan ovien kautta on välipohjaan mahdollisesti päässyt sadevettä. Vesikatteessa ei tällä hetkellä ole vuotoa. Vesikate on ennen pellitystä ollut pärekatto (päreet edelleen paikoillaan pellin alla), on myös mahdollista, että pärekatto on aikanaan vuotanut vaurion kohdalla. (Kuva R5/4)

Kuva R5/4. Rästäävät ovat aalloilla koska kantavat ulkoseinät ovat painuneet epätasaisesti.

Navetan kantavien rakenteiden vauriot korjataan mahdollisimman pian turvallisuuden varmistamiseksi ja lisävaurioiden ehkäisemiseksi. Välipohja ja pettänyt kehärakenne korjataan alkuperäisen rakenteen mukaiseksi.

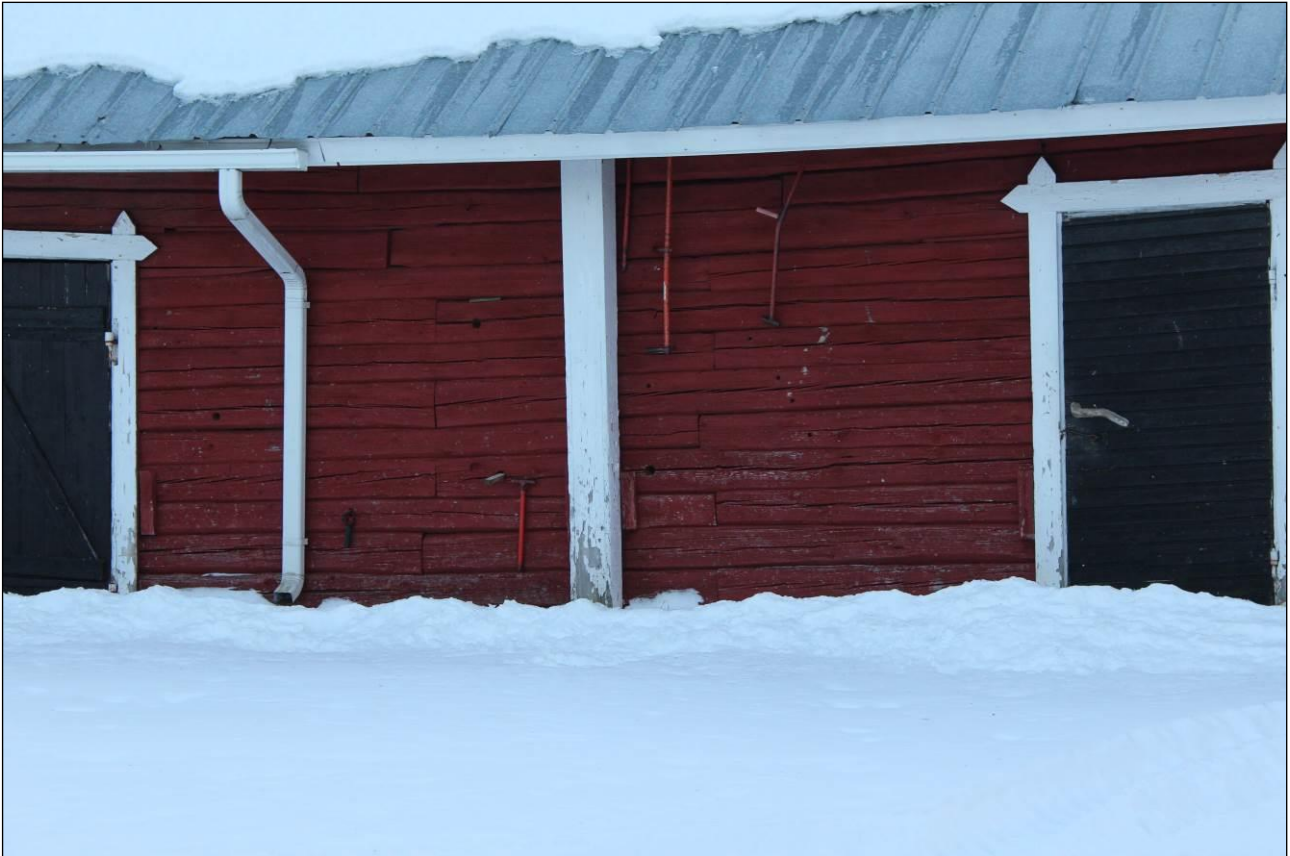
Ulkoseinän pahimmat kallistumat ja pudonnut kivi ovat lahovaurioituneen välipohjan kohdalla. Vesikaton kannatinkehät ja kattotuolit tukeutuvat välipohjarakenteeseen. Vaurio on syntynyt välipohjan kannatuksen pettäessä, jolloin kehärakenne on lumien painosta liikkunut ja työntänyt ulkoseinämuurin yläosaa seinälinjasta ulospäin. (Kuvat R5/5 ja R5/6)

Kuva R5/6. Maalipinnat ovat huonossa kunnossa.

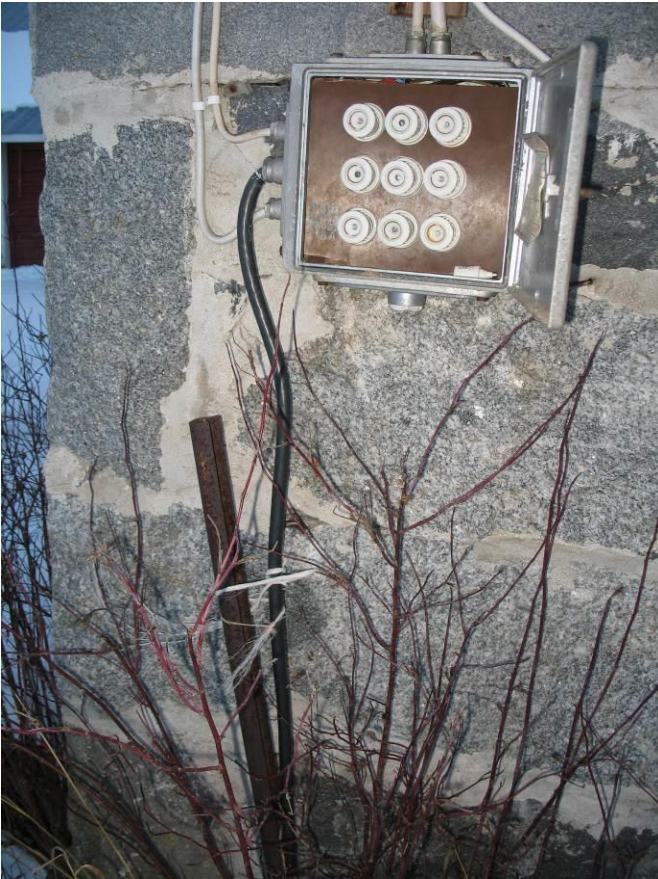
Kuva S1, ryhmäkeskus ulkona, suojarauta irti.

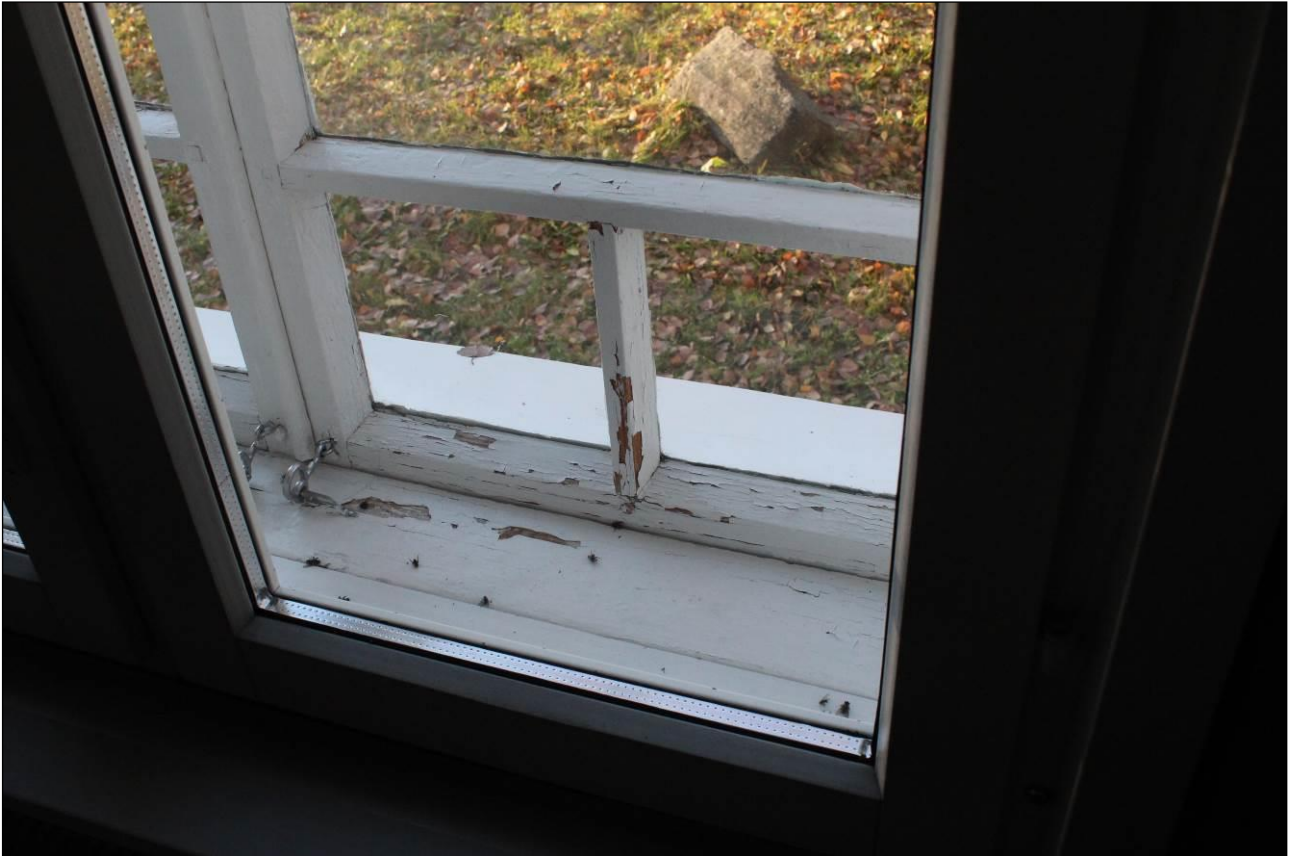
Kuva R6/1. Ikkunoiden maali on huonokuntoinen sisältä.

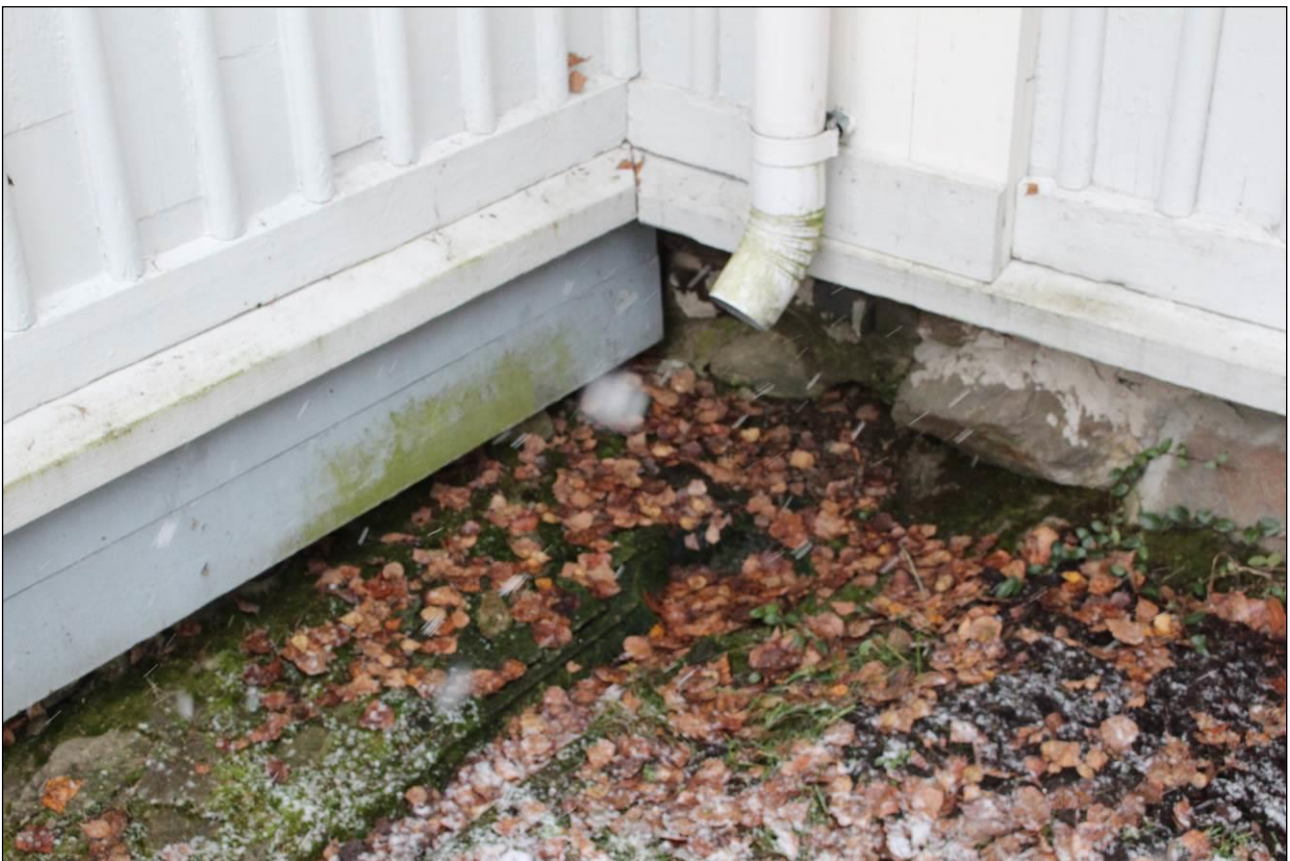
Kuva R6/2. Vesi jää seisomaan syöksytorven alle.

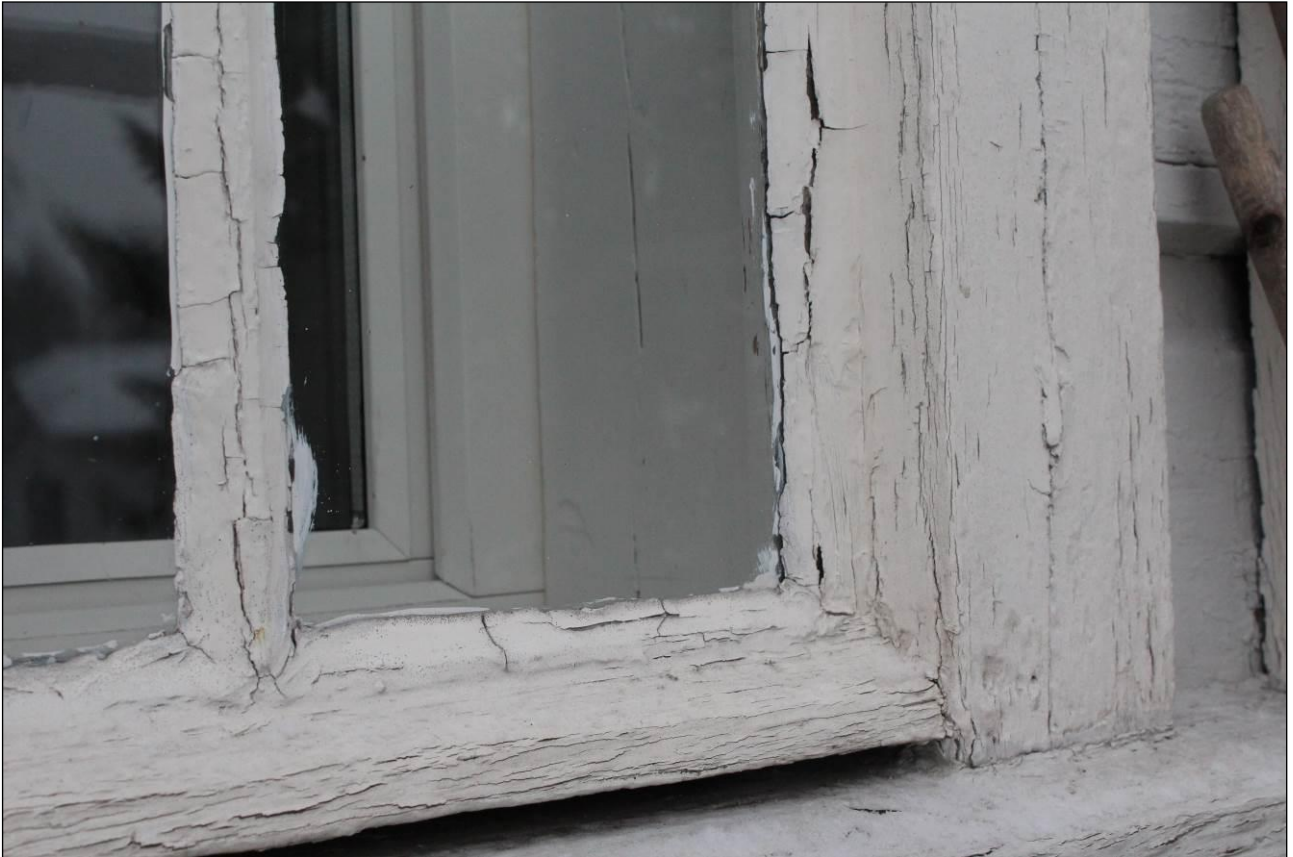
Kuva R6/3. Ikkunoiden maalipinta huonokuntoinen myös ulkoa.
