LINTULAN PYHÄN KOLMINAISUUDEN LUOSTARIN RAKENNUS-
TEN KUNTOARVIORAPORTTIEN PÄIVITTÄMINEN SEKÄ HUOL-
TOKIRJOJEN LAATIMINEN

Opinnäytetyö

Toukokuu 2014

KUNTOARVIORAPORTTI

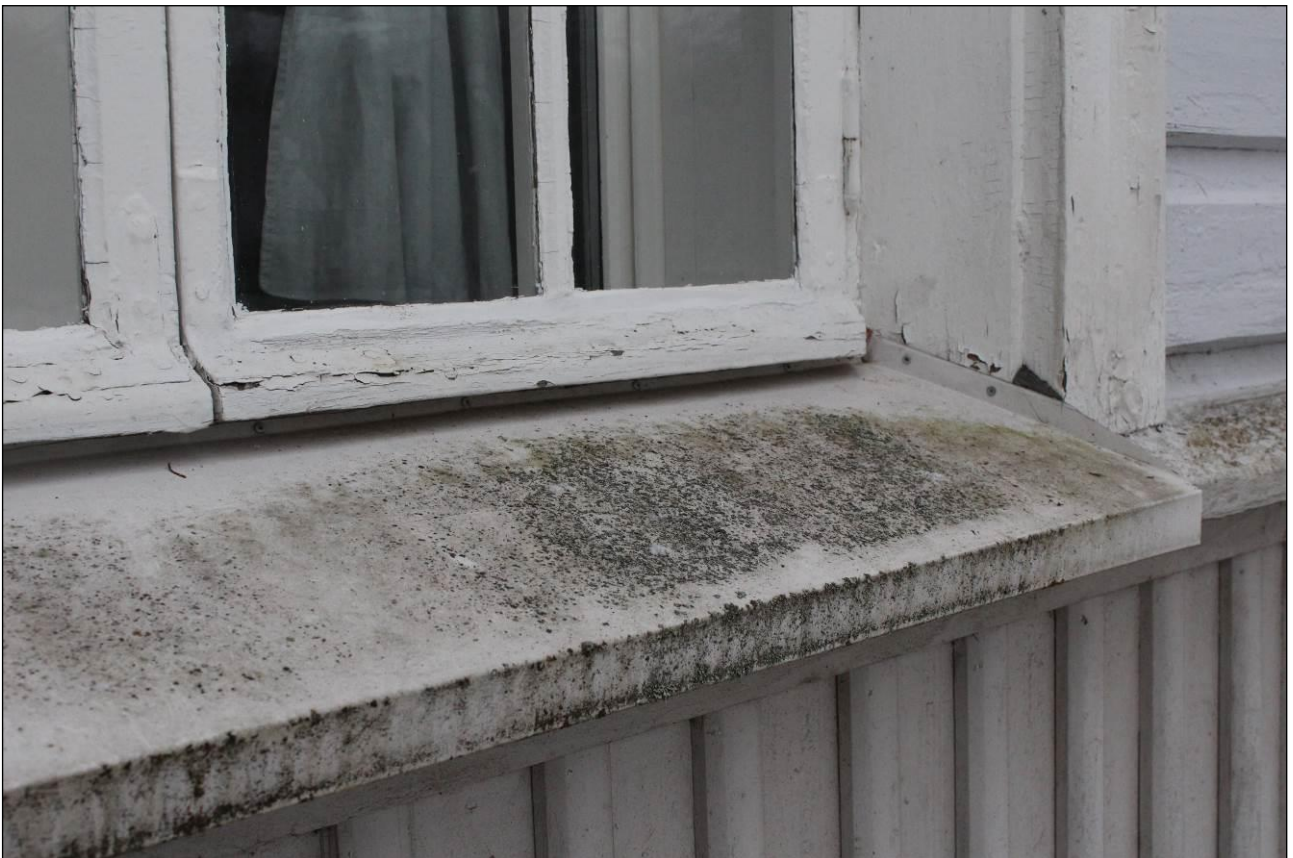
Kuva R6/4. Ikkunapellit tummuneet orgaanisesta kasvustosta.

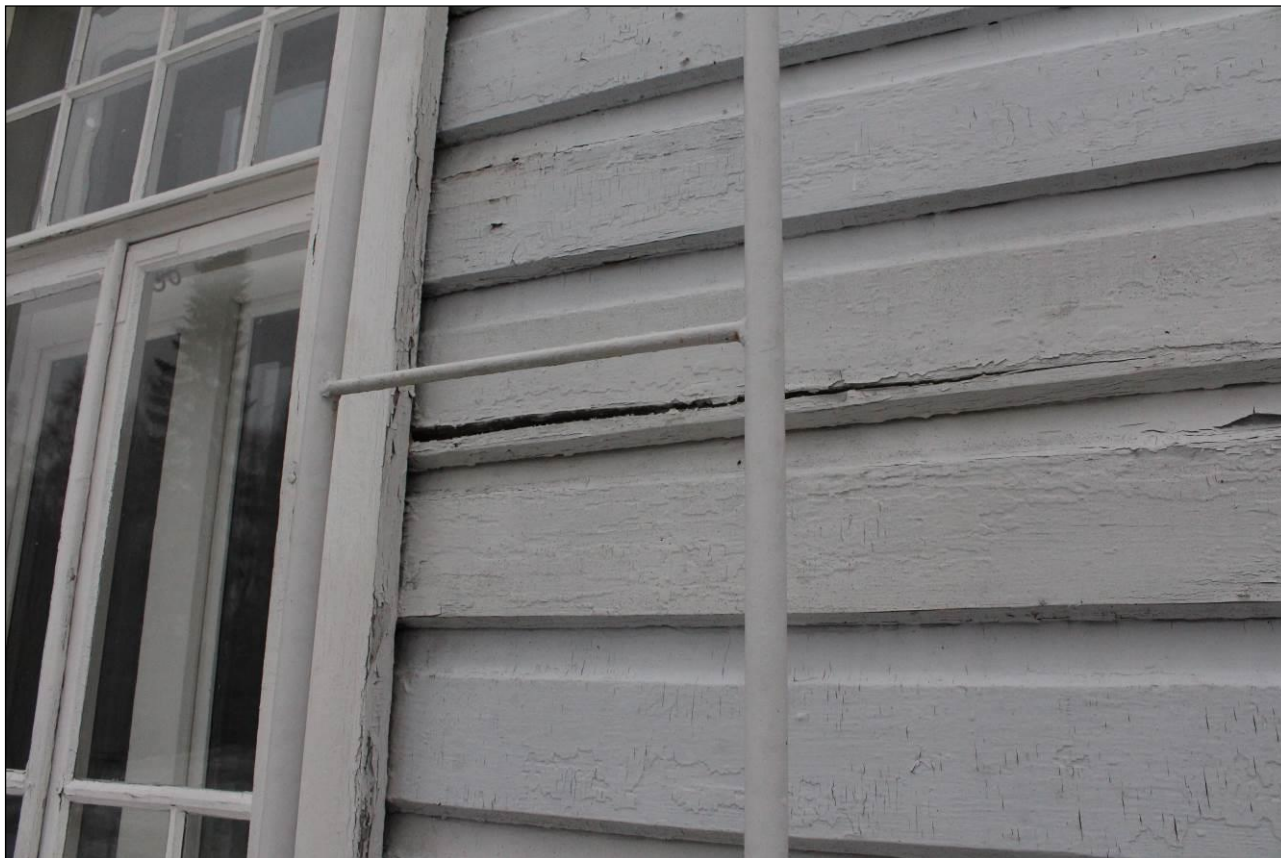
Kuva R6/5. Osa ulkopuolen paneeleista on haljenneita.

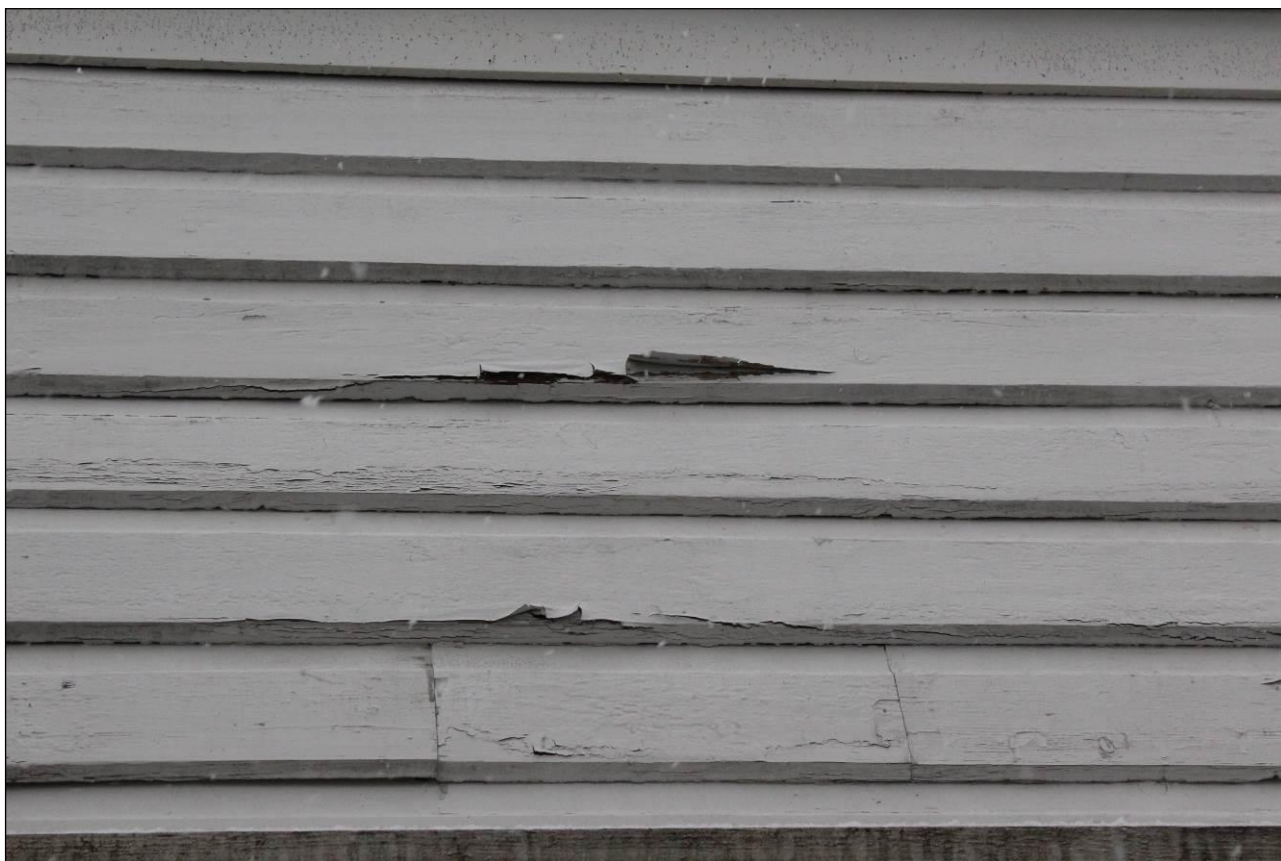
Kuva R6/6. Rakennuksen ulkopuolen maalipinta on huonokuntoinen.

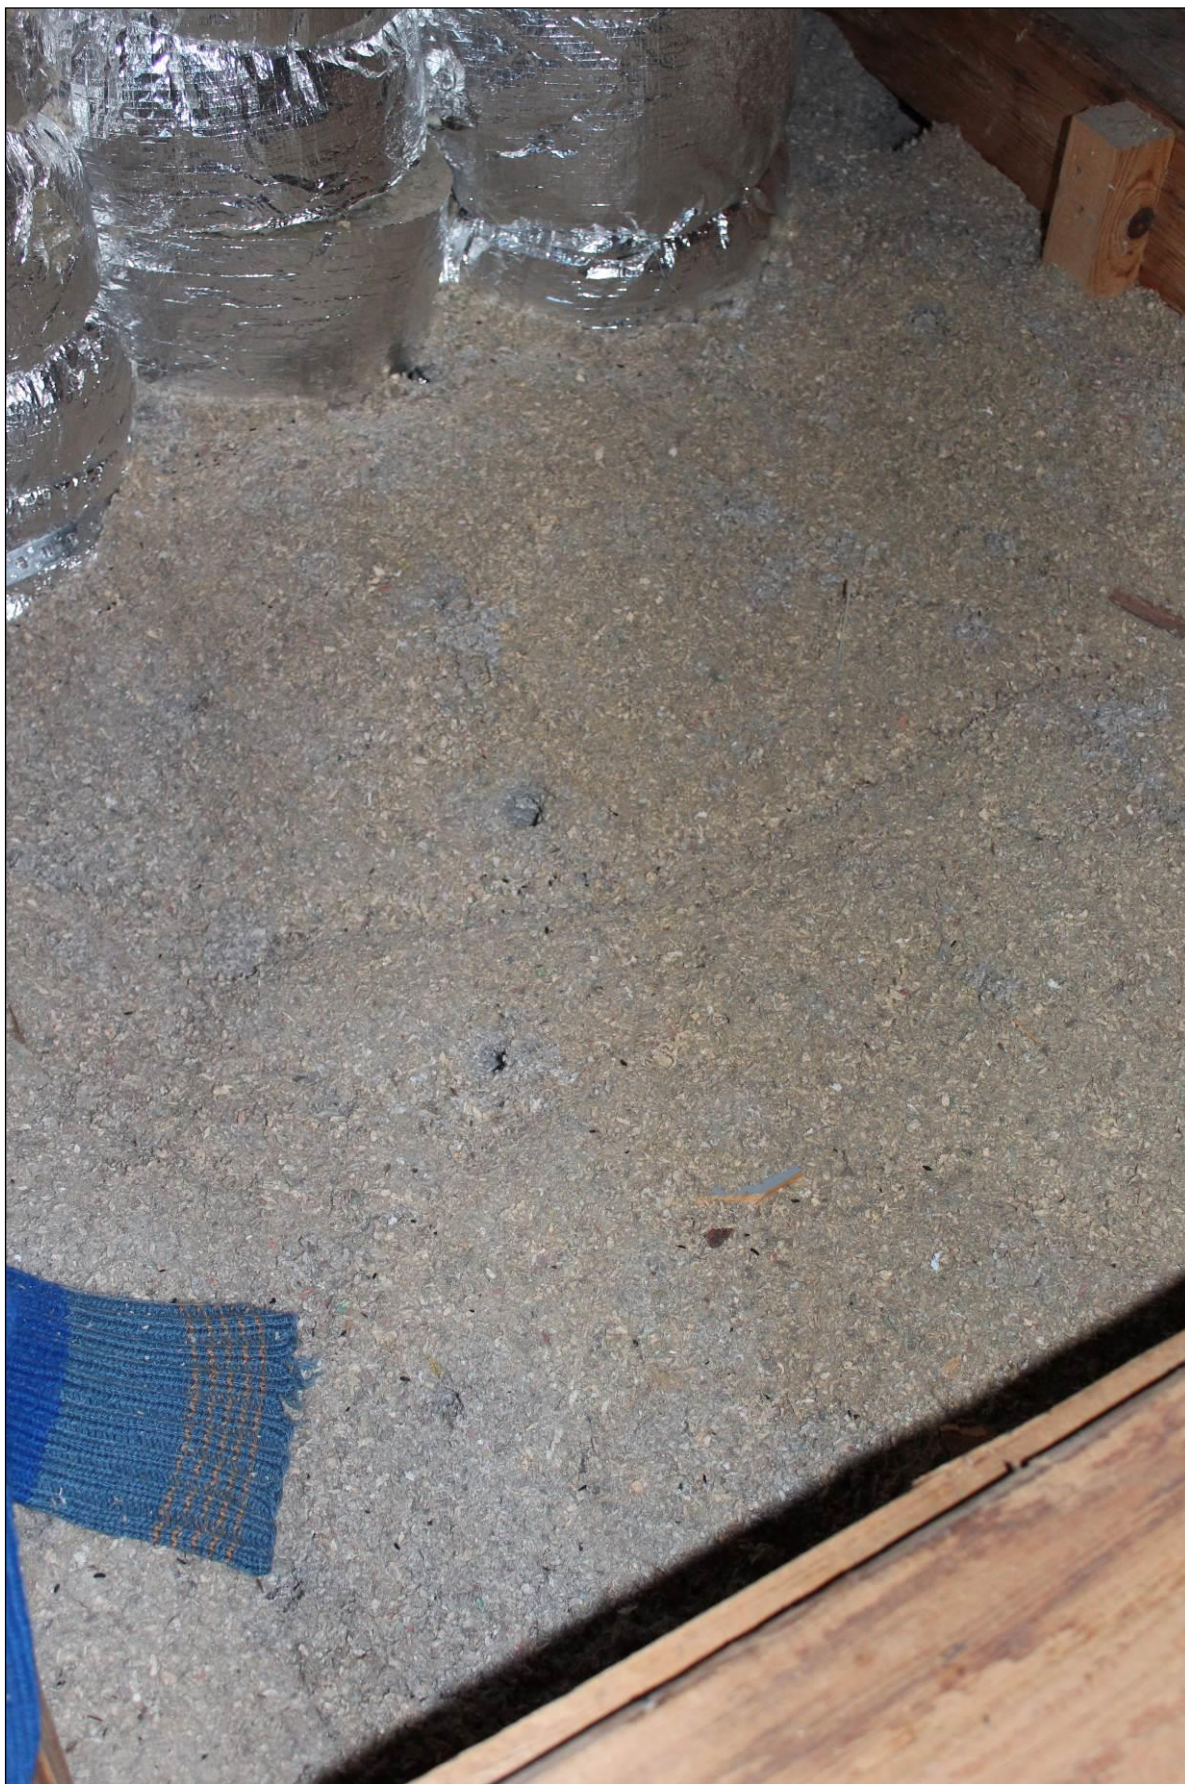
Kuva R6/7. Ullakkotilan eristeessä on hiirten tekemiä onkaloita.

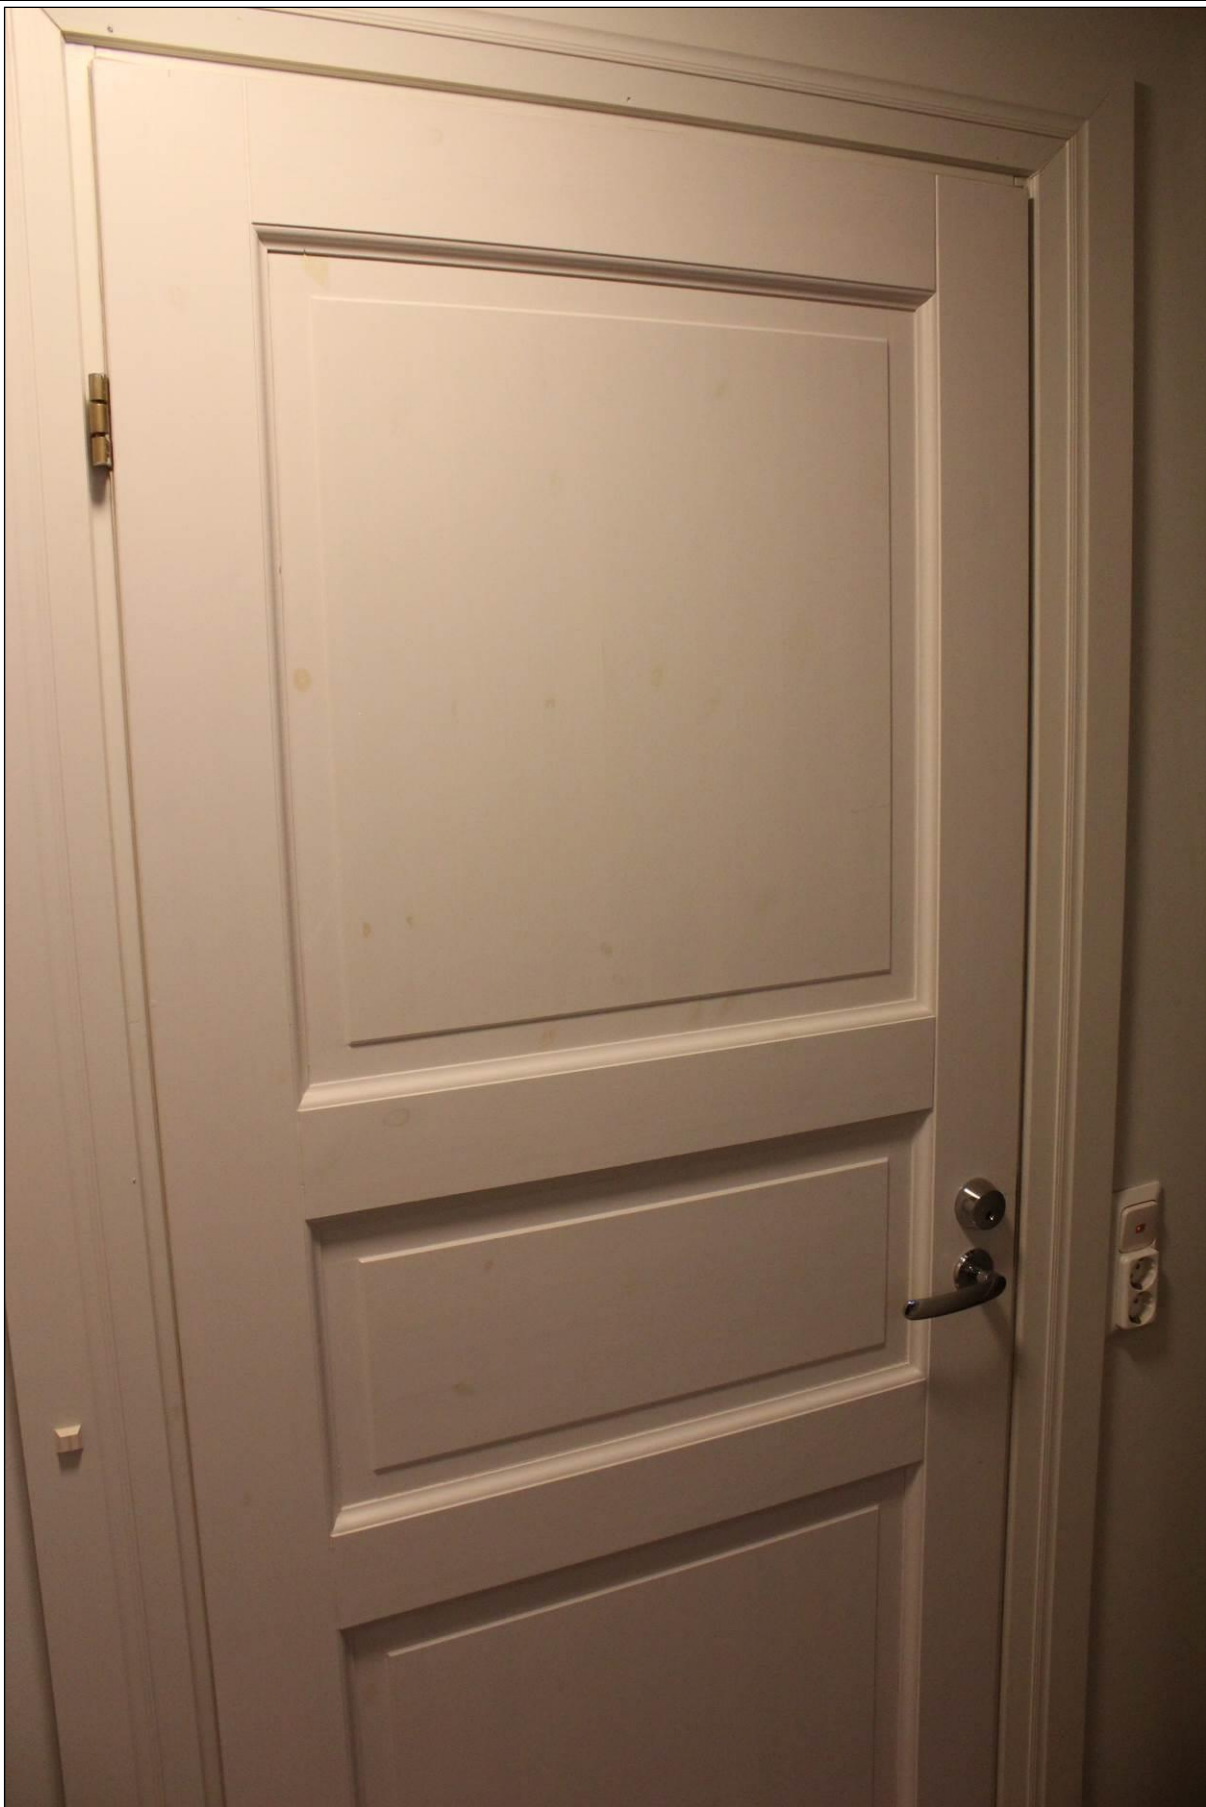
Kuva R6/8. Väliovissa oksankohdat kuultavat maalin läpi.

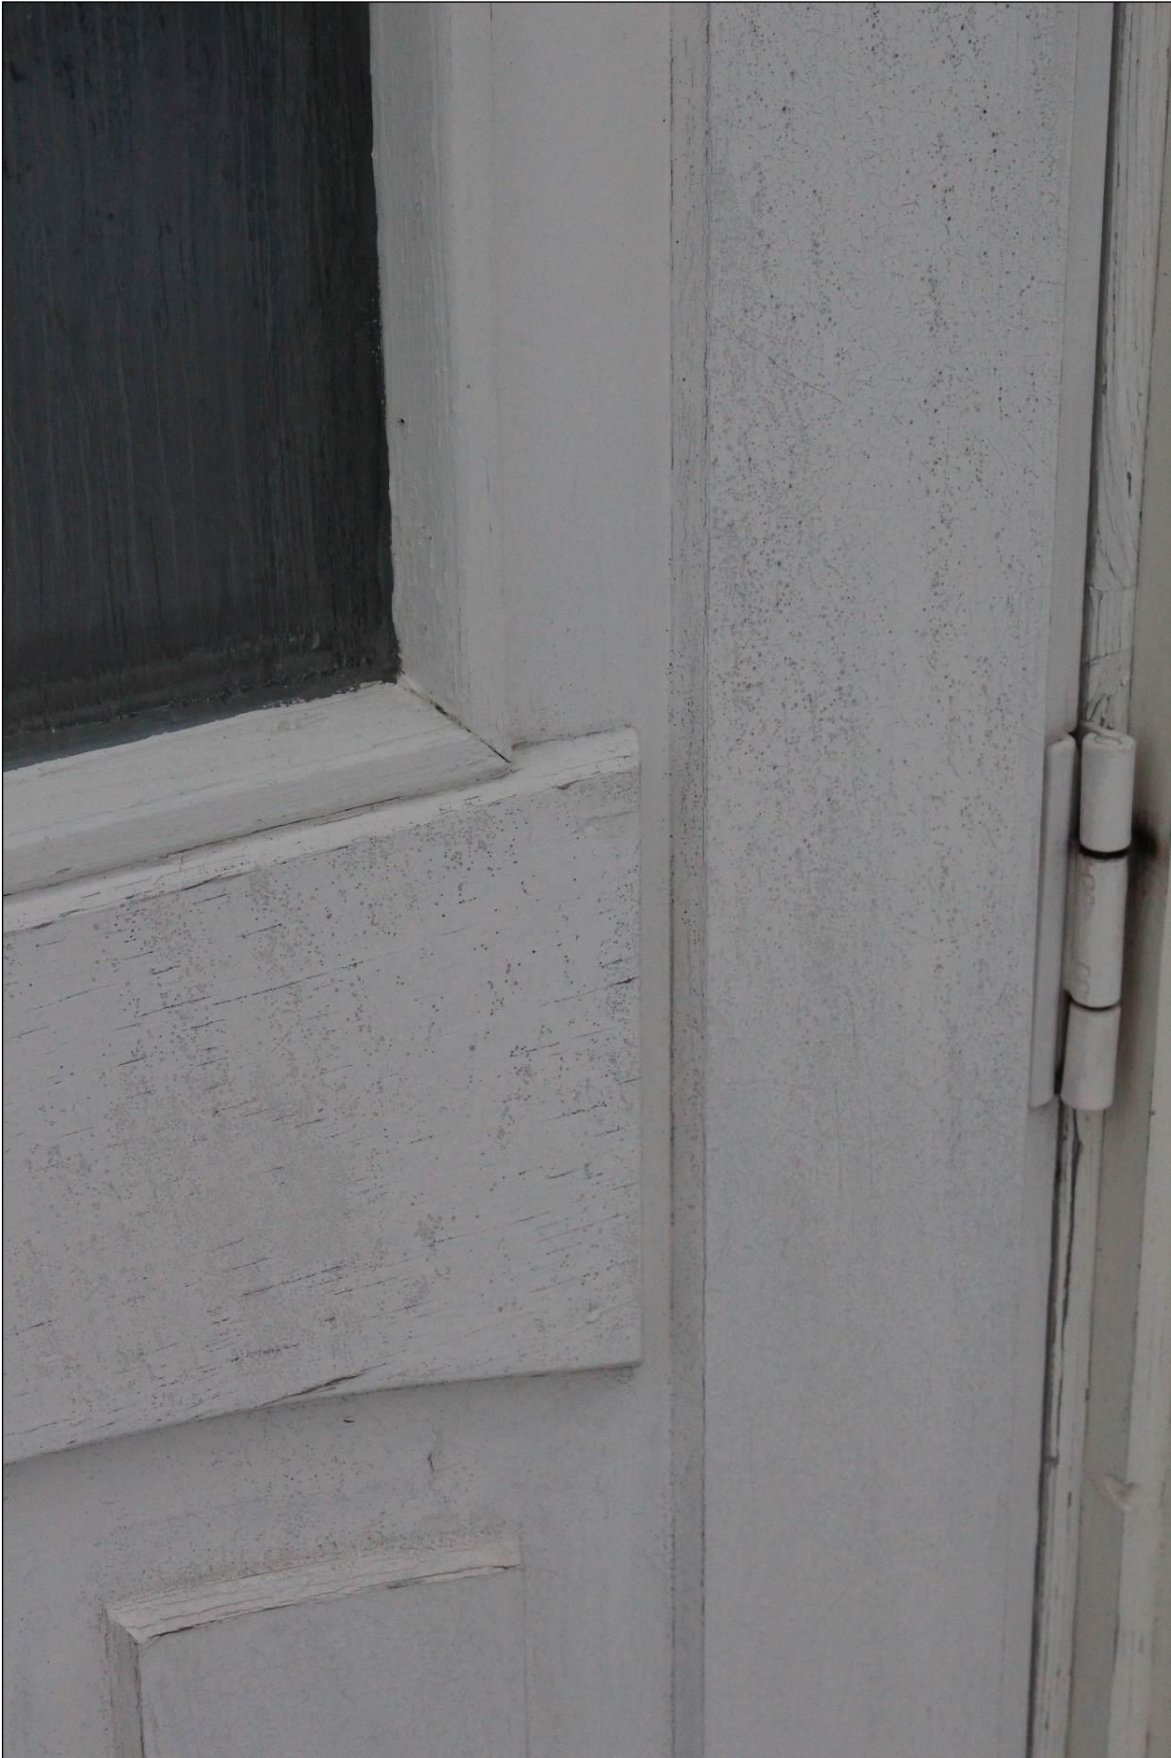
Kuva R6/9. Ulko-oven pinnassa on tummia läikkiä ja uurteita.
