VESIVAHINKOKORJAUKSEN TUOTANNONOHJAUS
PIENURAKOINNISSA

Opinnäytetyö
Rakennustekniikka
Insinööri (AMK)

YIT Rakennus Oy, Talonrakennus Lappi

Kohteena oli Kittilän kunnan keskustassa sijaitseva Cafe Soma (kuvio 1) sekä Osuuspankin kiinteistön pohjoispääty. Kiinteistö on vuonna 1976 rakennettu 3-kerroksinen betonirunkoinen liikekiinteistö, jossa sijaitsee liikehuoneistoja sekä muutamia asuinhuoneistoja. Huoneistojen varasto- ja huoltotilat, sauna- ja pyykkiosasto sekä tekninen tila sijaitsevat kellarikerroksessa.

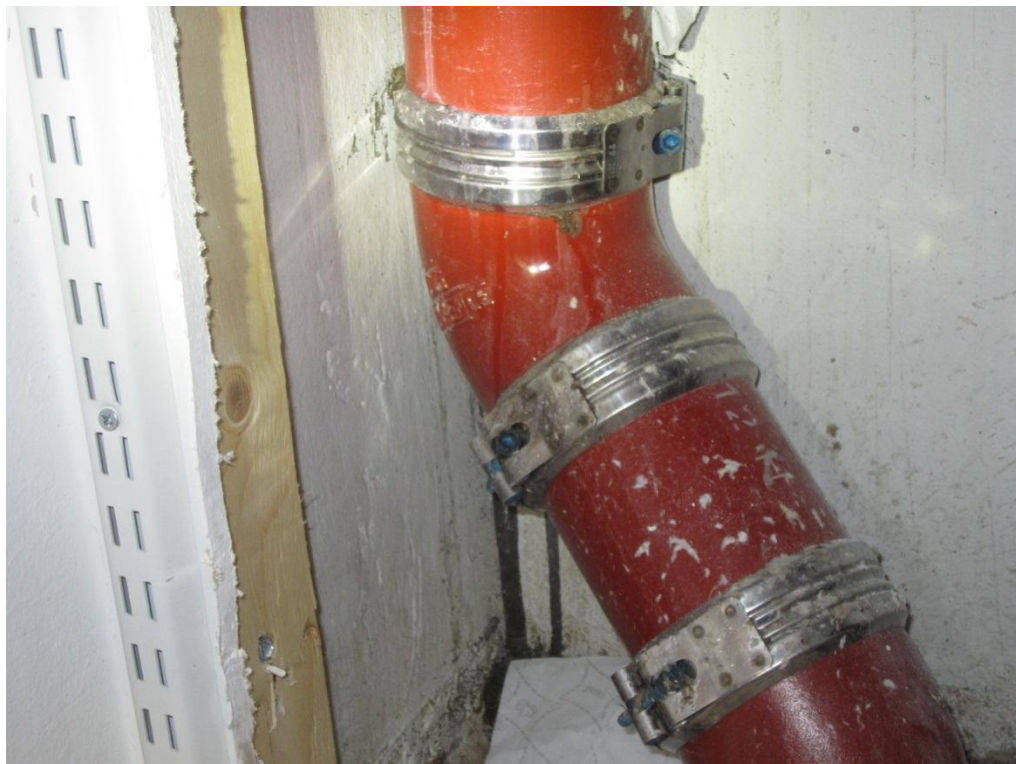
Cafe Soma aloitti toimintansa kyseisissä liiketiloissa syksyllä 2013, jota ennen tiloihin suoritettiin osittainen putkiremontti, uusittiin pintoja ja varustettiin tilat kahvilatoiminnalle sopiviksi. Putkiremontin yhteydessä putkiurakoitsijalla oli jäänyt kiristämättä uuden viemäriputken liitospanta (kuvio 2), joka pääsi vuotamaan yläkerrasta valuvaa viemärivettä putkikotelon sisällä kahvilan ta-
kaosassa sijaitsevan kuiva-ainevaraston lattian alle.

Kuvio 2. Vuotanut viemäriputki

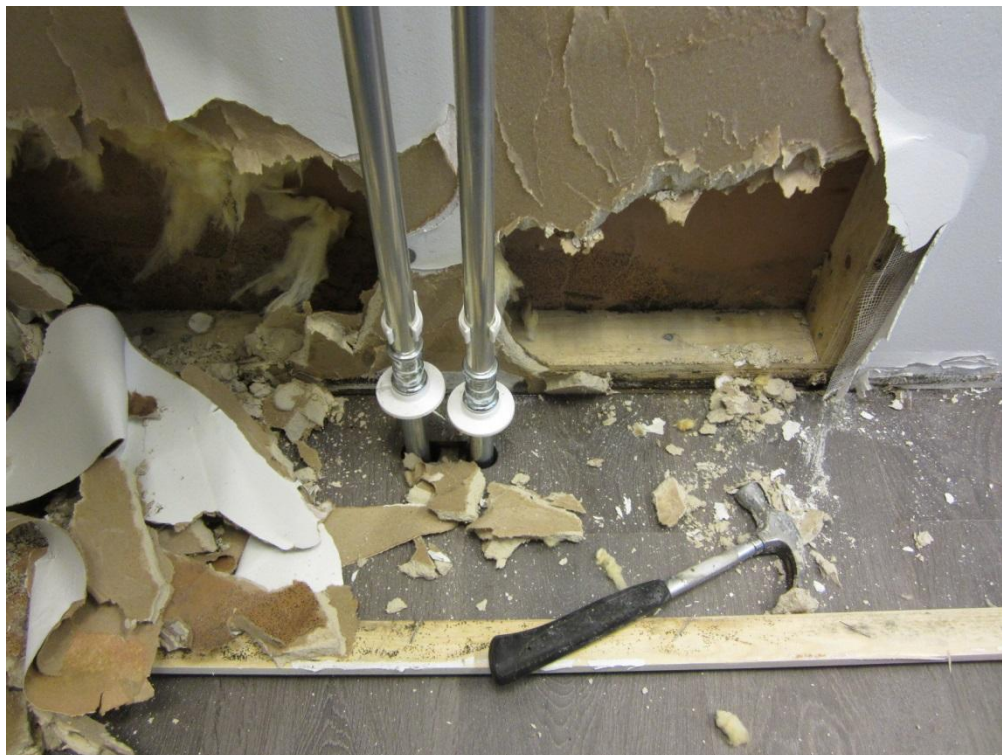
Kuvio 3. Kuiva-ainevaraston vaurioituneita rakenteita

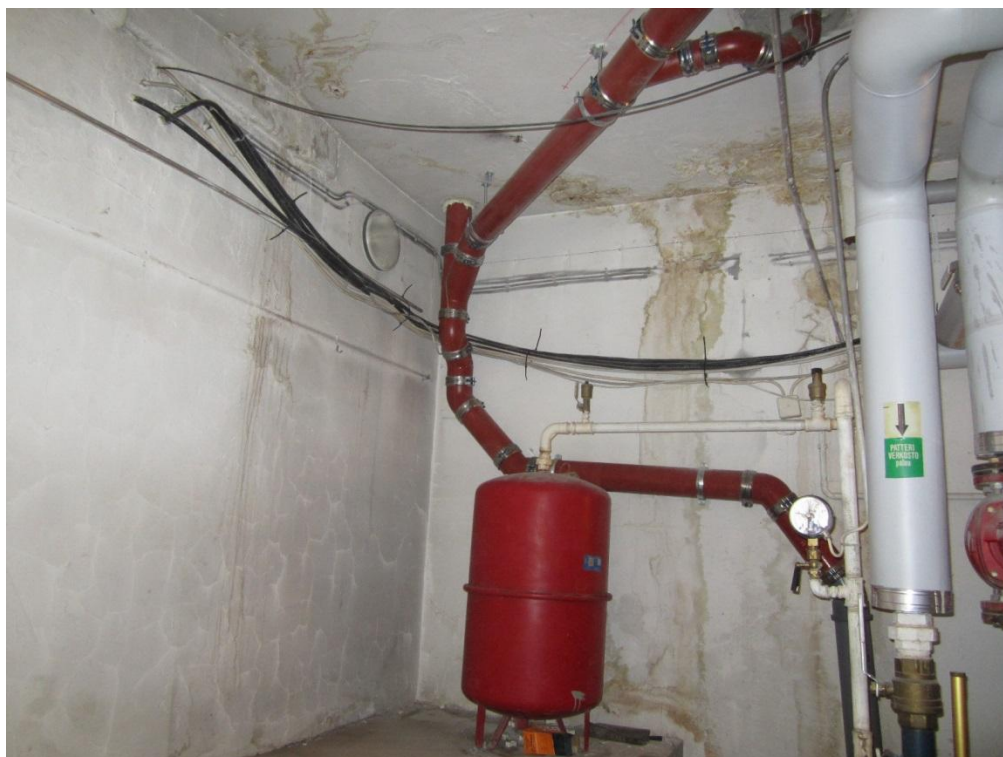
Kuvio 4. Teknisen tilan vaurioituneet katto- ja seinärakenteet

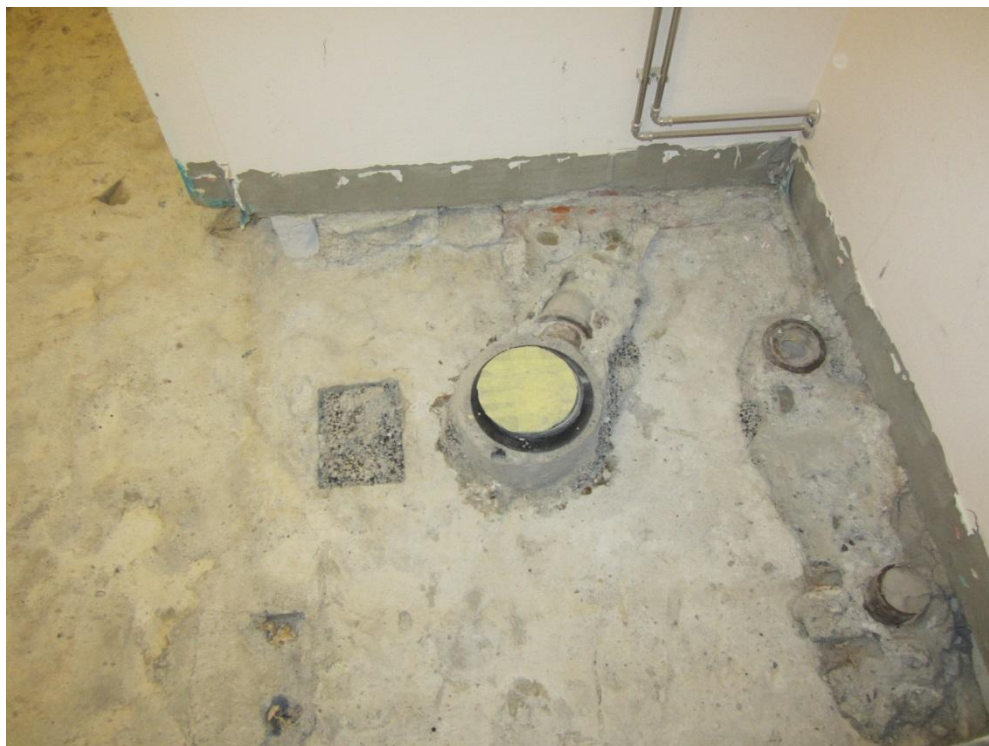
Kuvio 6. Miesten wc:n lattia purkutöiden jälkeen

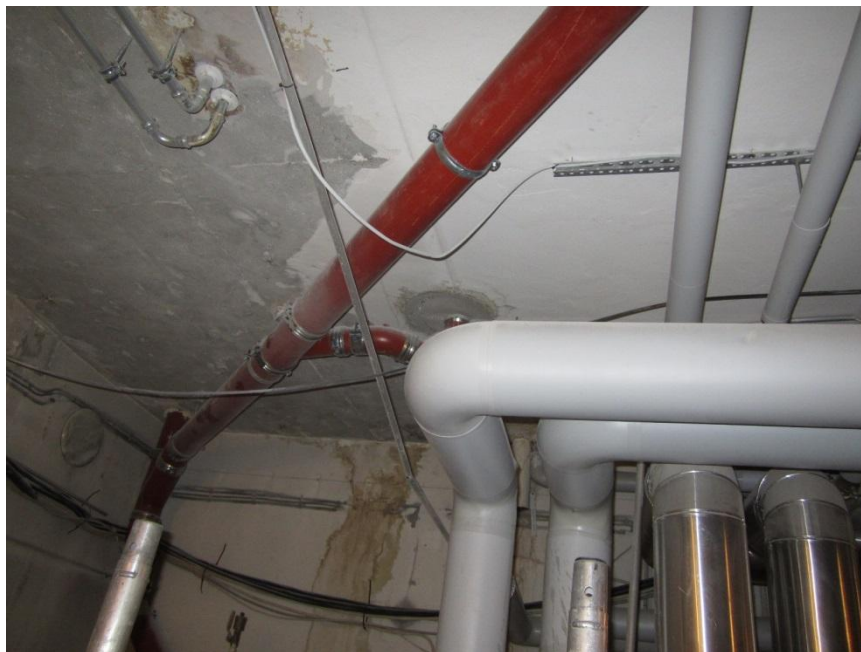
oli haasteellista, sillä koko kiinteistön teknisenä tilana toimivassa huoneessa oli sekä sähkö-, vesi- että lämmitysputkia etenkin katon rajassa huomattavan paljon (Kuvio 8). Tilan korkeus oli noin 3 metriä. Tilaan rakennettiin telineet, jonka päältä kattoa hiottiin timanttihiomakoneella. Ahtaiden putkivälien vuoksi työ oli kuitenkin isolla koneella mahdotonta, joten tilaan päätettiin hankkia soodapuhallus.

Kuvio 8. Teknisen tilan katon ahtaat putkien välit

Soodapuhalluksessa käsiteltävälle pinnalle puhalletaan paineilmailla joko veden kanssa tai ilman natriumvetykarbonaattia eli ruokasoodaa. Osuessaan puhdistettavaan pintaan soodahiukkanen hajoaa ja hajoamisesta vapautuva energia irrottaa puhdistettavan kerroksen (Kuvio 9.). Se on menetelmänä ympäristöystävällinen ja hellävarainen, sillä sooda on myrkytön eikä kuluta käsiteltävää pintaa. Lisäksi menetelmä hajottaa samalla hiilivetyjä, joten sillä on puhdistava vaikutus pintoihin. (Arctia Pine Oy 2014.)

Soodapöly on vesiliukoista ja jauheen jäämät voidaan puhdistaa pinnoilta vedellä. Koska teknisessä tilassa ei ollut lattiakaivoa, jouduttiin soodapuhallus tekemään kuivapuhalluksena, joka työvaiheena on huomattavasti pölyävämpi kuin pölyä sitova märkäpuhallus. Teknisen tilan näkyvät läpiviennit

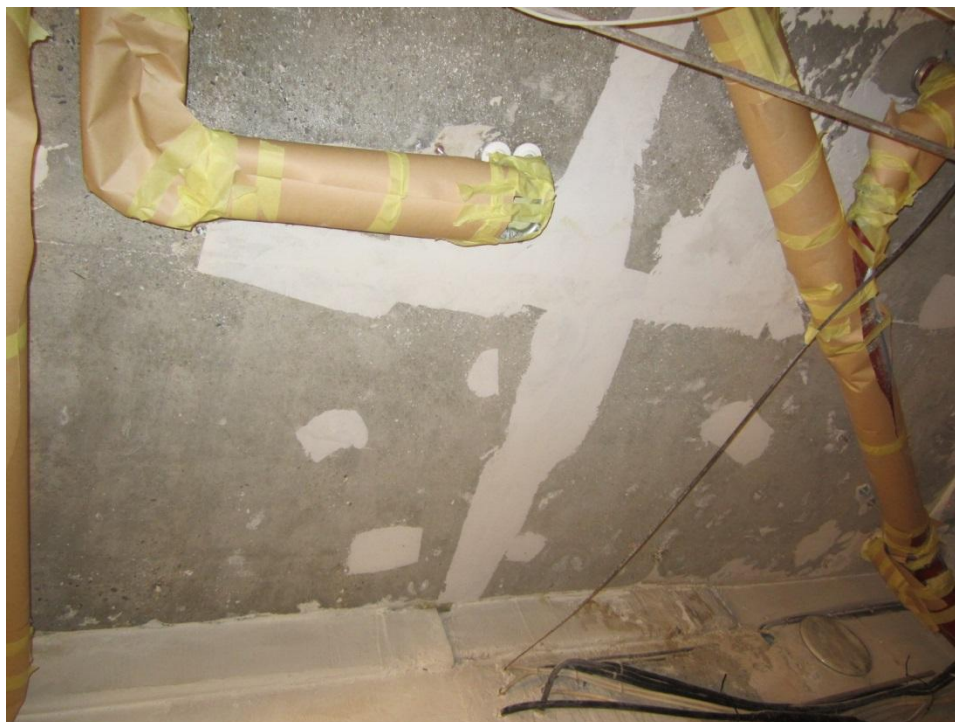
Kuvio 9. Teknisen tilan soodapuhallettu katto

tukittiin ja oviaukolle asennettiin iso alipaineistaja, jonka poistoputki vedettiin ulkona olevalle roskalavalle ja putken pää suojattiin villalla ja vanerilla, jotta ulos puhaltava pöly ei leviäisi ympäristöön. Katto saatiin puhdistettua hyvin soodapuhalluksella, mutta kaikista varotoimista huolimatta teknisestä tilasta oli huomaamaton aukko kahvilan alakertaan, johon pöly pääsi leviämään. Soodapuhalluksen jälkeen kahvilan alakerran kokoustilan kaikki pinnat jouduttiin siivoamaan soodapölystä.

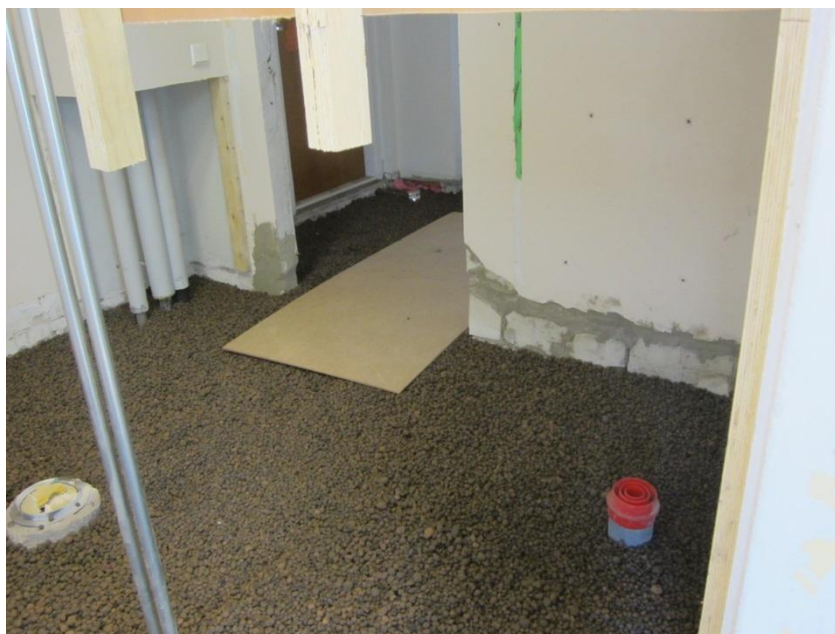
Kuvio 11. Välipohjarakenne eristettynä Leca-soralla kuten alkuperäinen rakenne

Rakenteiden kunnostusmenetelmät perustuivat kohteessa työselitykseen (Liite 2), jonka laati kohteen valvoja. Työselityksen mukaisesti kohde kunnostettiin vahinkoa edeltäneeseen tilaan ja samoja rakenteita käyttäen (Kuvio 11). Kunnostuskäytänteet pohjautuvat Ratu-kortiston työselityksiin ja ohjeisiin. Työntekijöillä on mukanaan työturvallisuuskansio, josta löytyvät ajantasaiset työohjeet erilaisille rakenteille ja he voivat tarvittaessa etsiä tukea työhönsä niistä.

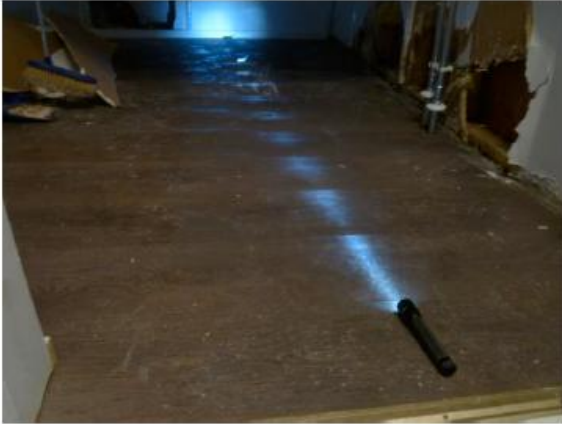
Varaston laminaatti kastunut ja turvonnut.

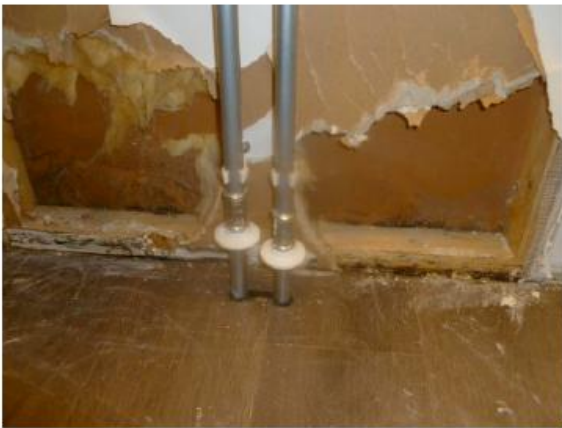
Varaston ja naisten vessan väliseinä kastunut. Seinärakenteessa mustumista.

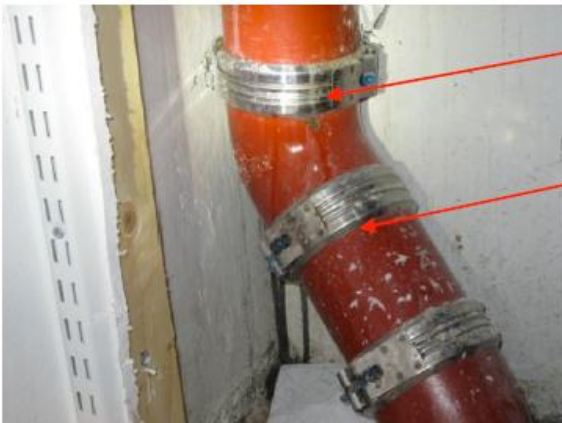
YIT:n työntekijöiden kertoman mukaan viemärin pantaliitoksesta tippassut vettä kun yläkerran vessanpönttö vedetty.

Tutkimushetkellä keskimmäisestä pantaliitoksesta tihkui vettä kun yläkerran vessanpöntön veti.

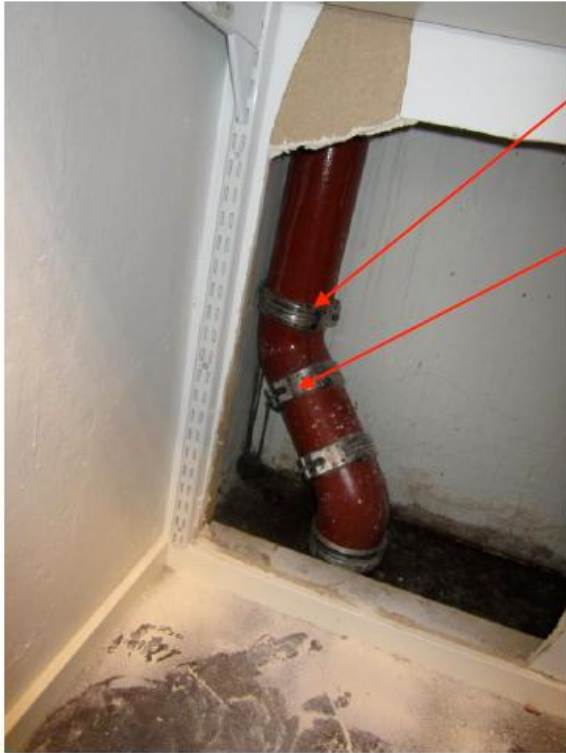
YIT:n työntekijöiden kertoman mukaan viemärin pantaliitoksesta tippassut vettä kun yläkerran vessanpönttö vedetty.

Tutkimushetkellä keskimmäisestä pantaliitoksesta tihkui vettä kun yläkerran vessanpöntön veti.

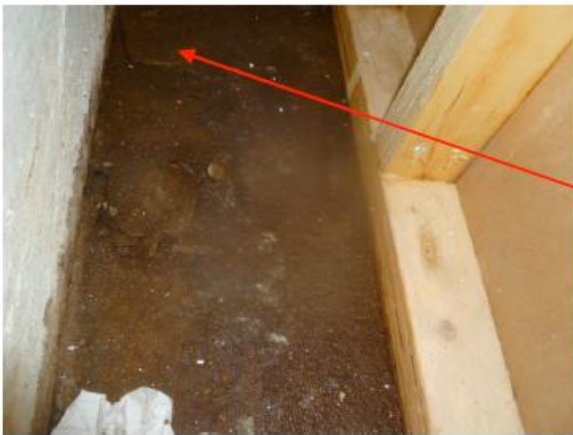
Kuva varastossa olevan kotelon sisältä.

Vanha viemäri josta putkiurakoitsija epäili veden päässeen kotelon sisälle katkaistu lattiapinnan alapuolelta.

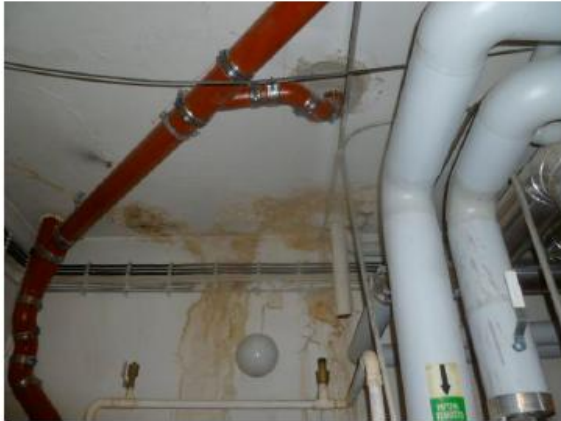
Vuotopaikan alapuolella pannuhuoneessa vuotoveden kastelemia rakenteita.

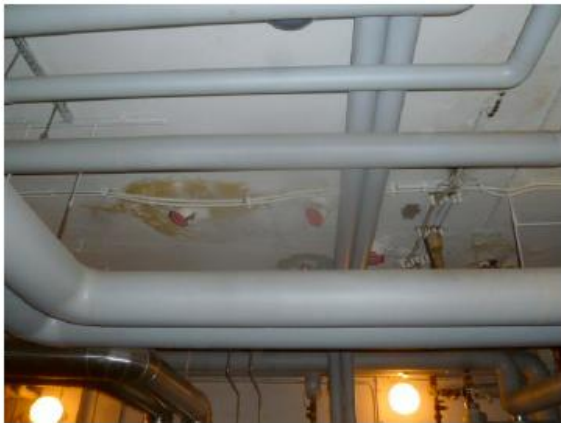
Pannuhuoneessa vanhojen läpivientien kohdilla vuotoveden aiheuttamia jälkiä. Kohdat yläpuolella olevien vessojen kohdilla.
