TAMPEREEN AMMATTIKORKEAKOULU  
Kemiantekniikan koulutusohjelma  
Kemiantekniikka

**PUMPPUJEN JÄÄHDYTYSKIERRON PARANTAMINEN**

Työn ohjaaja  
Työn teettäjä  
Naantali 2007

Lehtori Esa Väliaho  
Neste Jacobs, valvojana Jussi Parikka

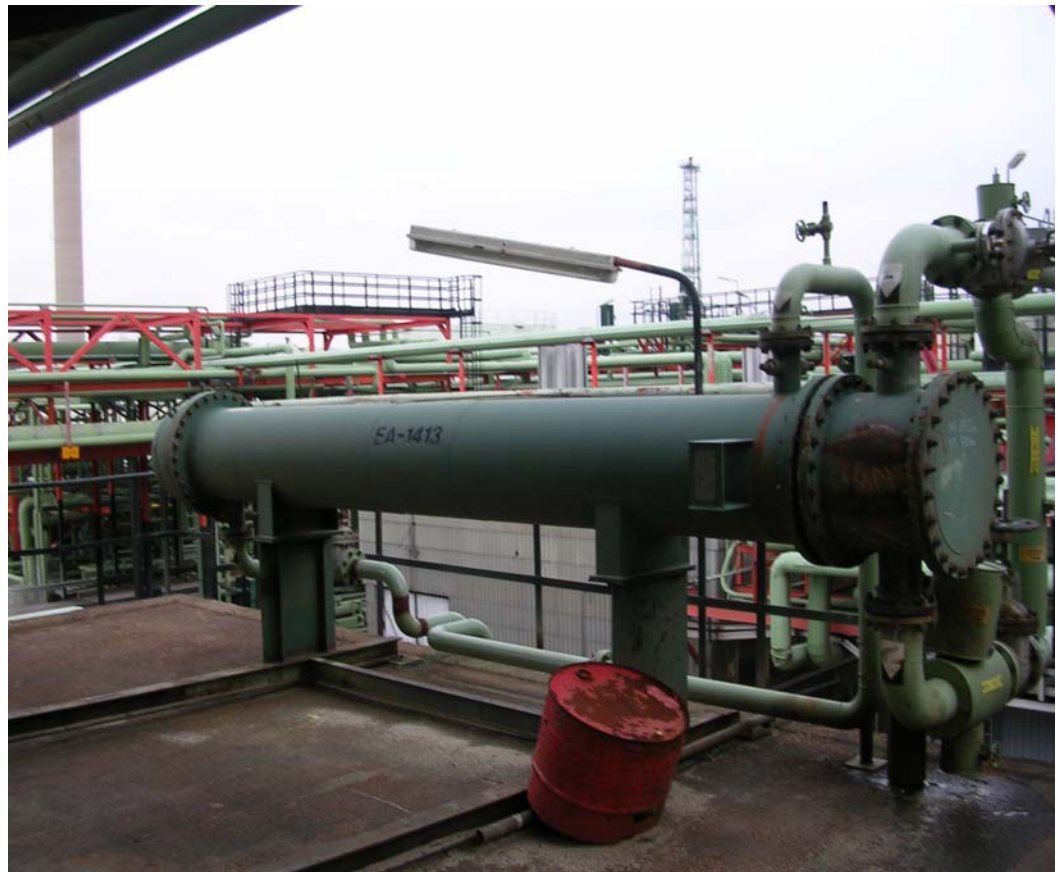
**Kuva 2** EA-1413 /6/

Koska on mahdollista, että lämmönsiirtopinnoille kertyy myös sakkaumia kiintoaineen läsnäolon seurauksena, tutkittiin myös ongelmia lämmönsiirron kanssa. Lämmönvaihdin EA-1413 huolehtii pumppujen jäähdytysvesikierron jäähdytyksestä. EA-1413 tuubipuolella kiertää jalostamon jäähdytysvesikierto, jolla jäähdytetään lämmönvaihtimen vaippapuolella kiertävää pumppujen jäähdytysvesikiertoa. Havaituissa mittauksissa ei kuitenkaan ole havaittu suuria ongelmia jäähdytysveden lämpötilan suhteen, joten on oletettavaa ettei lämmönvaihdin ole pahemmin likaantunut.

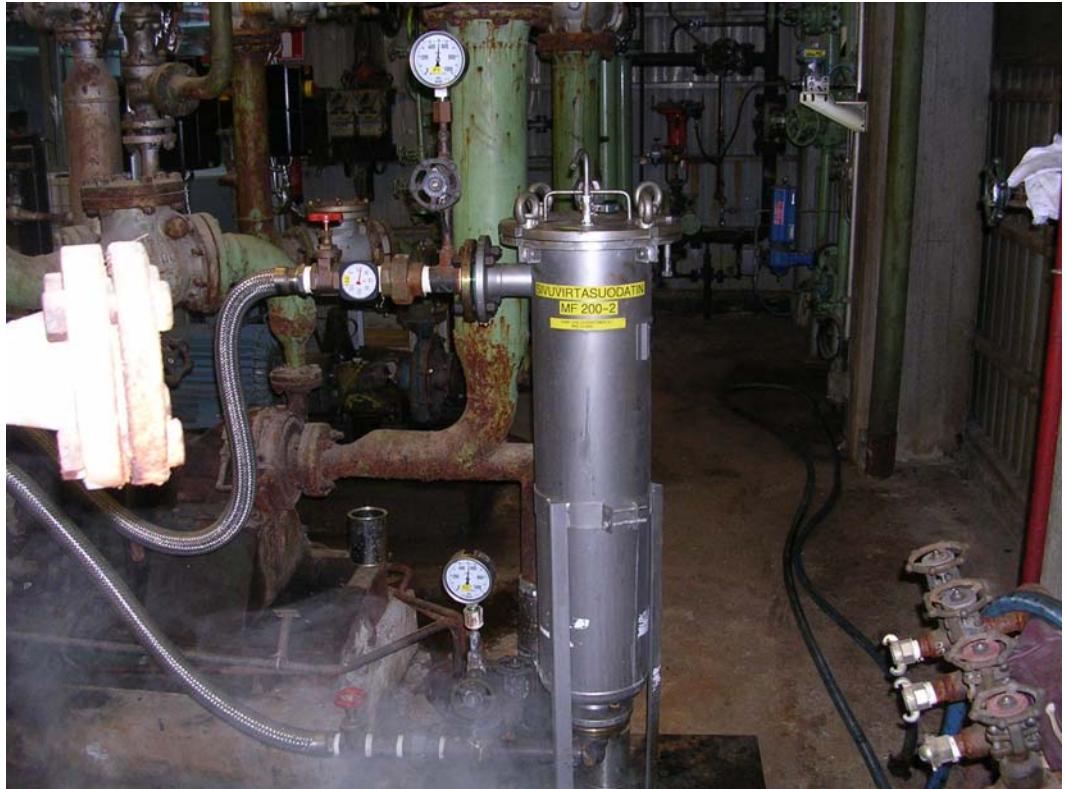
**Kuva 3** Sivuvirtasuodatin MF-200-2 /6/

MF 200-2 on asennettu pumpun GA-1408+S rinnalle valmistajan ohjeiden mukaisesti. MF 200-2 suodatin on selvästi ylimitoitettu kyseiseen järjestelmään, mutta jo kierrossa olevan kiintoaineen määrän huomioon ottaen on MF 200-2 KL-lämpö Oy:n suodattimista kaikkein soveltuvaisin kyseiseen järjestelmään.

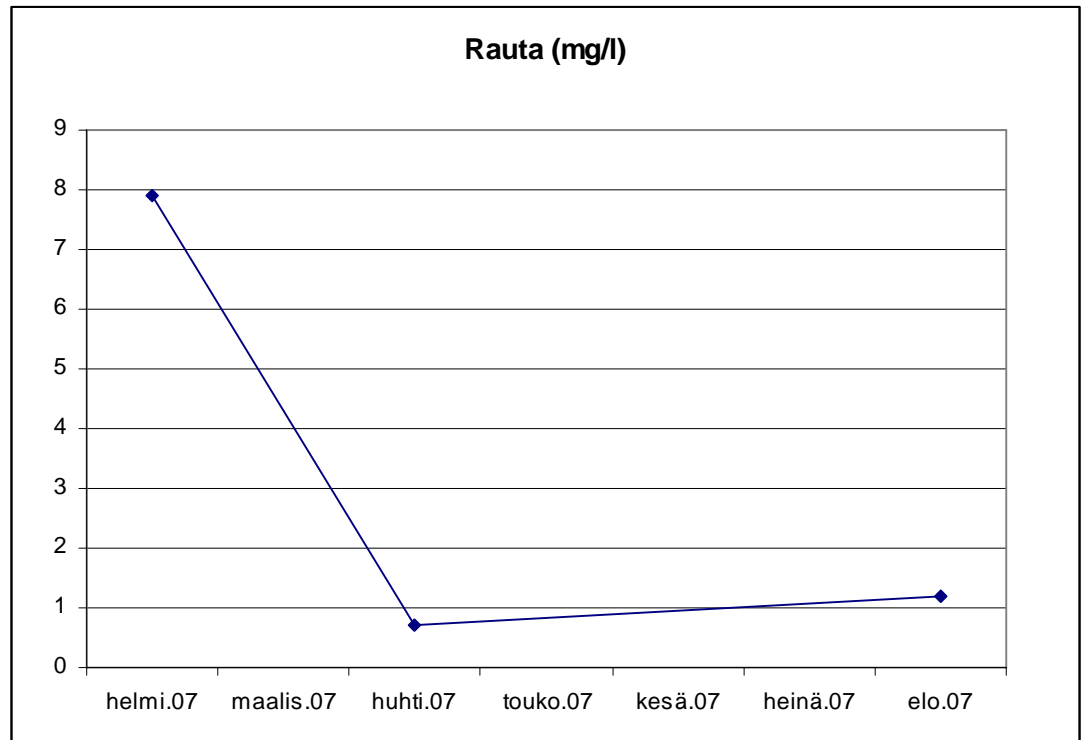
**Kuva 4** Raudan määrän kehitys /2/

Suodattimen toimintaa on seurattu ottamalla näytteitä jäähdytysnesteestä vuoden 2007 helmikuusta lähtien. KL-lämpö Oy on analysoinut kyseiset näytteet ja saadut tulokset ovat esitettyinä kuvissa 4-6. Kuvia tulkittaessa voidaan todeta, että raudan määrä on laskenut huomattavasti suodattimen asentamisen jälkeen ja sähkönjohtavuus pienentynyt joten suodatin on toiminut sille asetettujen vaatimusten mukaisesti. pH:n pienoiset muutokset eivät johdu niinkään suodattimen toiminnasta, vaan jäähdytysnesteen glykolipitoisuuden suuresta heittelystä, josta myös pakkaskestävyyden nousu johtuu. On tiedossa, että kesäaikaan täydennettäessä jäähdytysnestettä, lisätään usein vain vettä jolloin glykolin ja korroosionestoaineiden prosentuaalinen määrä järjestelmässä vähenee.
