TEOLLISUUSKIINTEISTÖN KUNTOARVIO

Teollisuuskiinteistön kuntoarvio

Weckman Steel Oy

TEOLLISUUSHALLIN KUNTOTARKASTUS

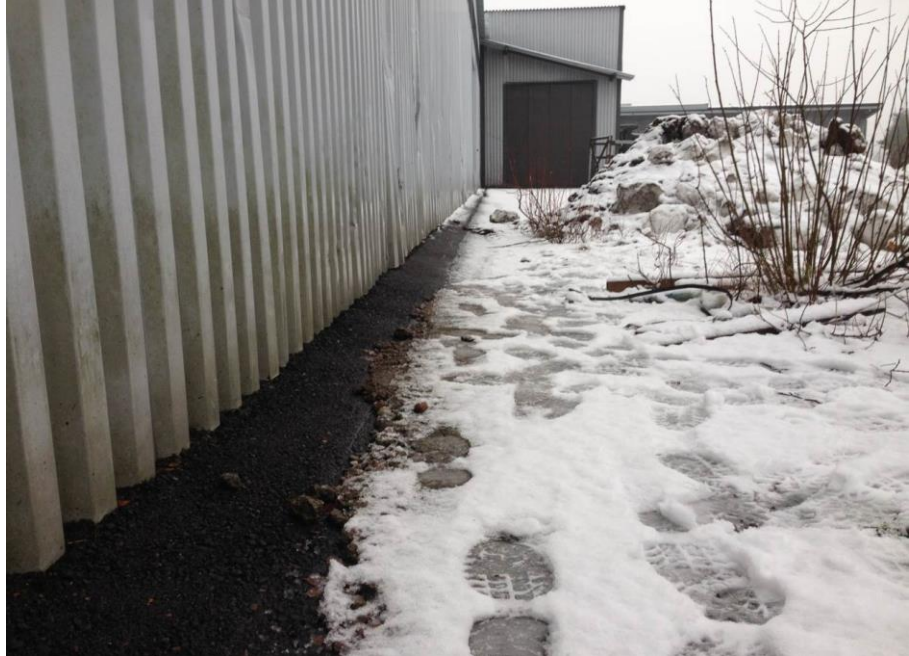
- Kuva 2. Luoteen puolen seinustalla asvaltti nostettu kiinni seinän profiilipeltiin. Maan vietto poispäin rakennuksesta liian lyhyeltä matkalta. Seinäpellityksen alareuna on tummentunut.
-
- Sisäpuolella luoteen puoleisella seinustalla asvaltti on sokkelin vierestä märkä. Sokkelin ja asvaltтын välissä on muutaman senttimetrin rako, josta kokeiltuna maan aines raossa on myös kosteaa. (Kuva 3). Ulkopuolella sokkelissa ei kyseisessä kohdassa havaittu ongelmia, mutta seinän julkisivuprofiili on pahasti rutussa ja kolhittu reilun metrin korkeudella. **Kosteuden syy olisi hyvä selvittää ja suositellaan tarkistamaan kyseisen kohdan seinän eristyksen kunto.**

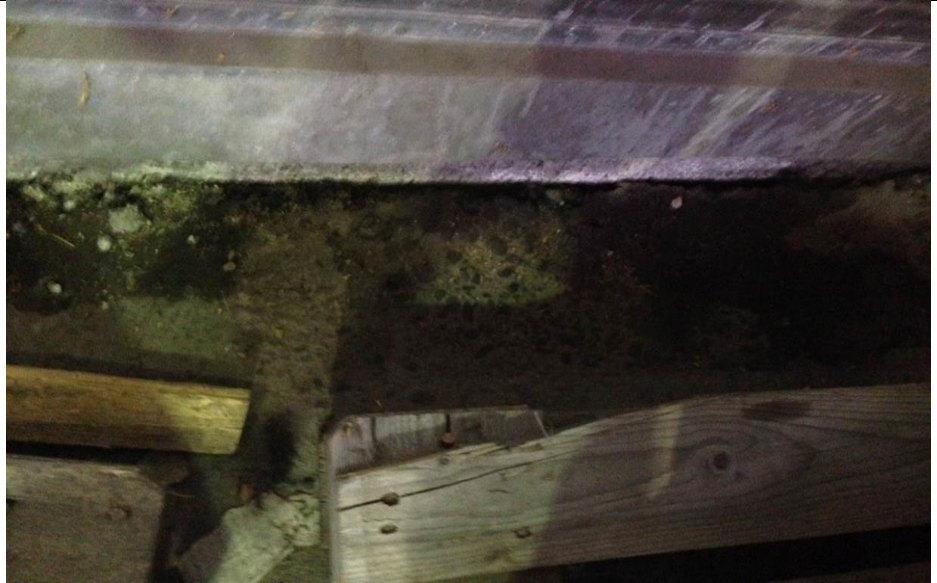
- Kuva 3. Luoteenpuoleisen sisäseinustan märkäkohta

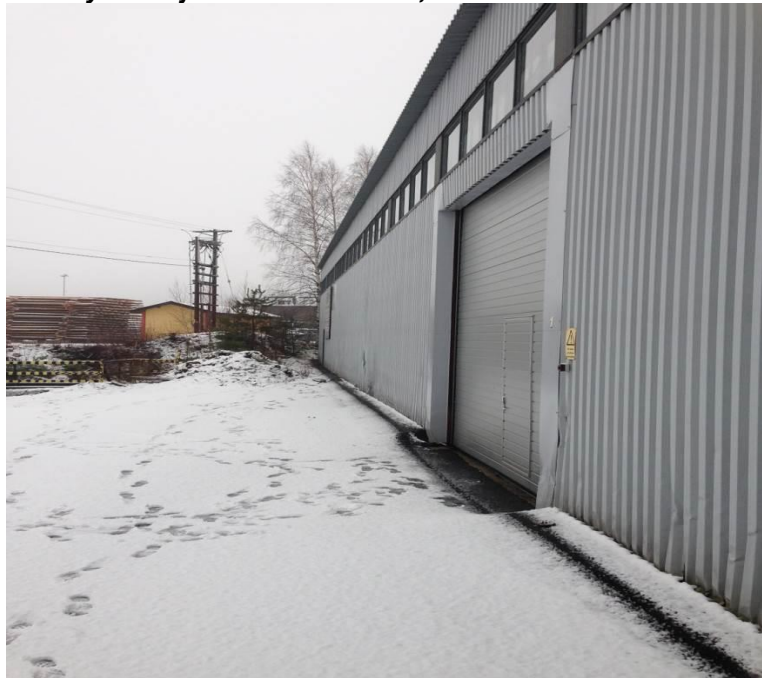
- Luoteissivustalla nosto-oven kulkuluiska viettää halliin päin. (Kuva 4). Nosto-oven ja maanpinnan välissä on tarkoituksella rako, jotta luiskaa pitkin valuva vesi pääsee laskemaan hallin sisäpuolella olevaan kaivoon. (Kuva 5.) **Rako nosto-oven ja maanpinnan välissä, sekä ulkoa sisäpuolen kaivoon valuvat pinta- ja sadevedet vaikuttavat rakennuksen vaipan tiiveyteen. Eikä ole turvallista johdattaa edes tarkoituksella sadevesiä sisälle rakennukseen. Nosto-oven luiska olisi hyvä korjata samanlaiseksi, kuin kahden muunkin nosto-oven luiskat.**

- Kuva 4. Luoteisseinustalla nosto-oven kulkuluiska viettää halliin päin.

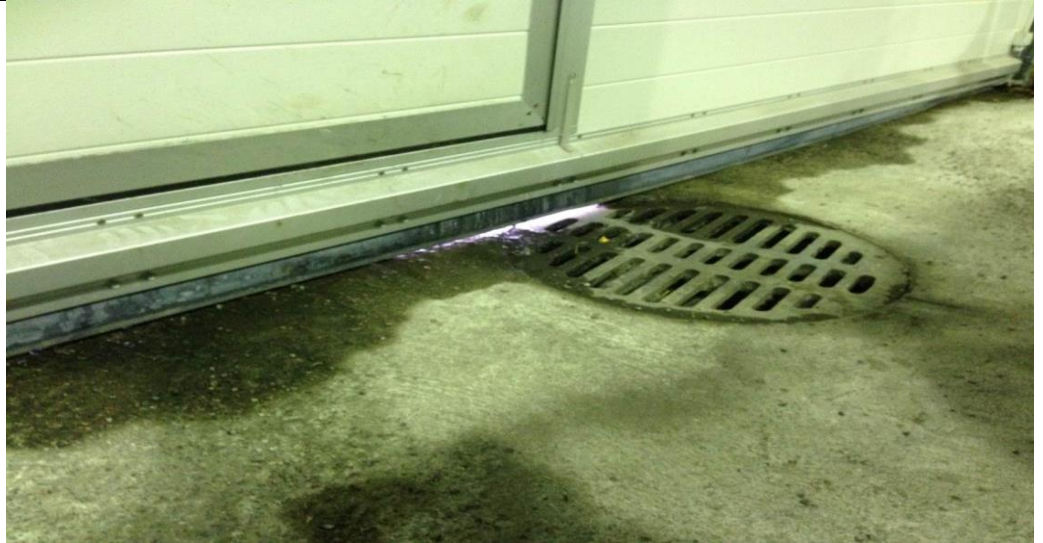
- Kuva 5. Luoteissivun nosto-ovi sisältäpäin. Rako nosto-oven ja maanpinnan välissä, jotta ulkoa valuvat vedet pääsevät laskeutumaan kaivoon.

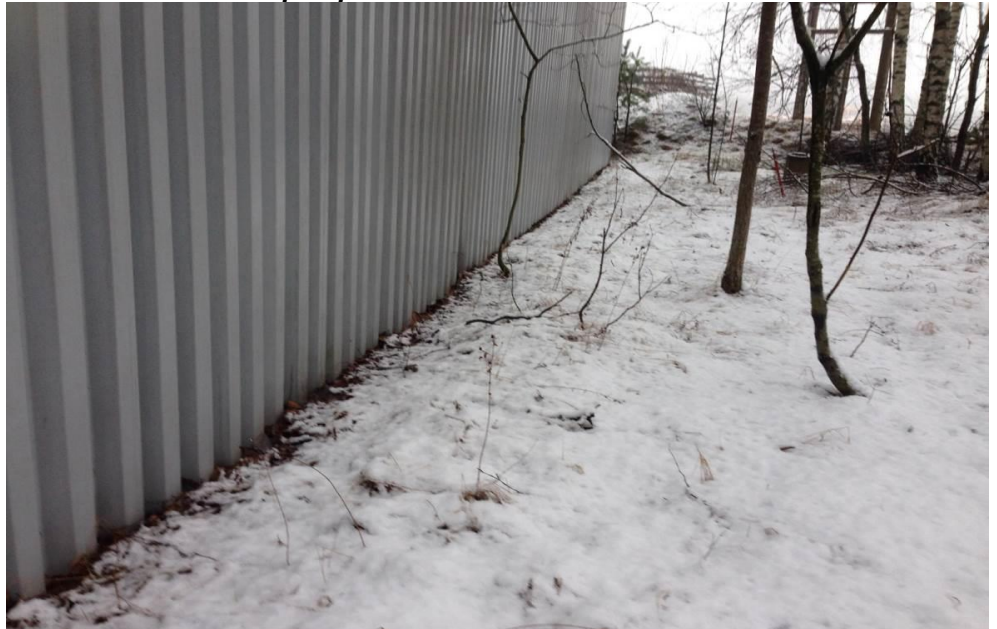
-
- Hallin takapuolella koillisseinustalla sokkeli on myös suurimmaksi osaksi seinän profiilipellin ja maanpinnan alla piilossa. Koillispuolen ja pohjoiskulmauksen maanpinta on nurmikko ja risukkoa, joka viettää rakennukseen päin. (Kuvat 6 ja 7.) **Tuuletusväli tulee aukaista joko seinäprofiilin alareunaa nostamalla tai maanpintaa laskemalla mahdollisuuksien mukaan. Takaseinustalta tulee poistaa kasvillisuus siten, että se ei ole kosketuksessa sokkeliin eikä seinän profiilipeltiin. Maanpinta olisi hyvä muuttaa seinän vierustalta esimerkiksi sora- tai asfalttipintaiseksi. Lisäksi maanpintaa tulisi muokata viettämään rakennuksesta poispäin vähintään 1:20 kolmen metrin matkalta.**

- Kuva 6. Koillisseinustan maanpinta tulee kiinni seinäpelteihin ja maan pinta viettää lievästi rakennukseen päin.

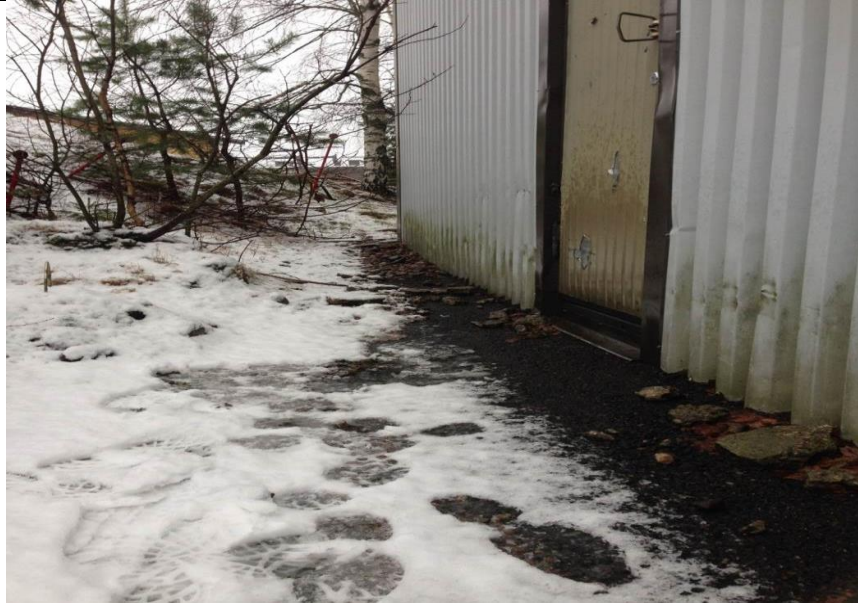
Kuva 7. Pohjoiskulmauksessa maanpinta viettää rakennukseen päin ja julkisivun alareunassa tummentumaa ja sammalkasvustoa.

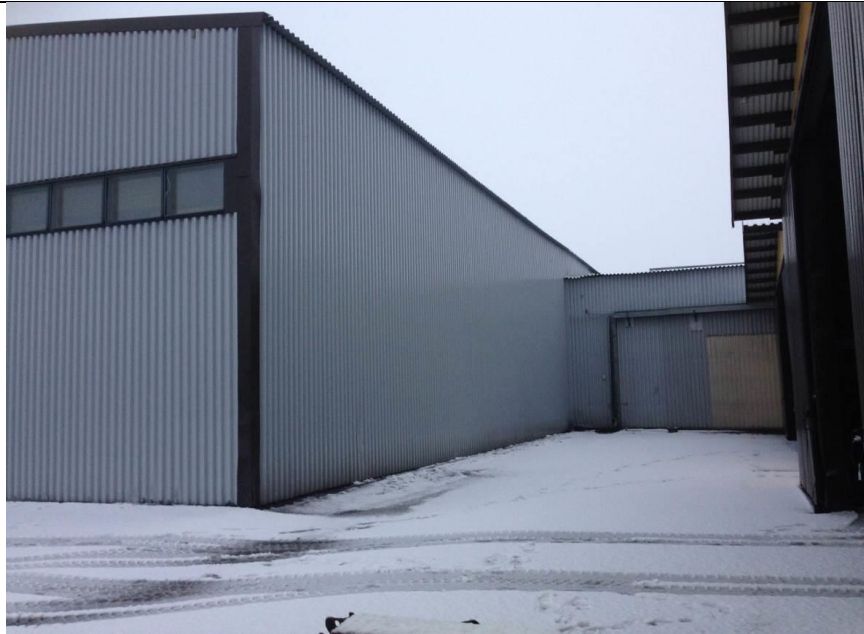
- Rakennuksen takana laajennusosan ja vanhan osan nurkkauksessa sokkeli joutuu kosteudelle alttiiksi. Sade- ja pintavesien ohjaus pois seinustalta on puutteellista. Räystäältä ja julkisivua pitkin valuvat sadevedet roiskuvat osittain sokkeliin ja seiniin. Sadevedet pääsevät valumaan asfaltoinnin ja sokkelin välistä myös syvemmälle sokkeliin ja sitä kautta rakennuksen sisäpuolelle. Nurkka on myös sisäpuolelta selvästi märkä. Sisäpuolella samassa kohdassa on erikoinen monttu, joka on selvästi kostea ja täynnä roskaa. Lattia on kostea myös kahden nurkassa olevan pilarin ympäriltä. Kyseisessä nurkassa maanpinta on noin 10cm alempana kuin ulkopuolen maanpinta. (Kuvat 8,9 ja 10.) ***Nurkkaukseen valuu katolta paljon sadevesiä, koska ylemmältä katolta 12 metrin matkalta sadevedet kerääntyvät ja valuvat alemman katon kautta suoraan ko. nurkkaukseen. Nurkkakohdan ja sen ympäristön kunto on syytä tarkistaa tarkemmin ja tarvittaessa tehdä korjaussuunnitelma. Sade- ja pintavesien poisohjausta tulee ainakin tehostaa. Maanpintaa tulee muokata viettämään rakennuksesta poispäin vähintään 1:20 kolmen metrin matkalta. Lisäksi sokkeliin suositellaan tehtäväksi vedeneristys, koska sisäpuolen lattia on alempana kuin ulkopuolen maanpinta. Samalla asfaltin ja sokkelin liittymäkohta saataisiin tiivistettyä. Lisäksi sokkelin kylmäsilta saataisiin korjauksen yhteydessä korjattua lämmöneristyksellä. Myös sadevesikourujen asennusta kannattaisi harkita, jotta sadevedet saataisiin ohjattua hallitusti suoraan kaivoon.***

Kuva 8. Laajennuksen ja vanhan osan nurkkaus. Maanpinnan kallistukset puutteelliset, nurkka erittäin kostea.

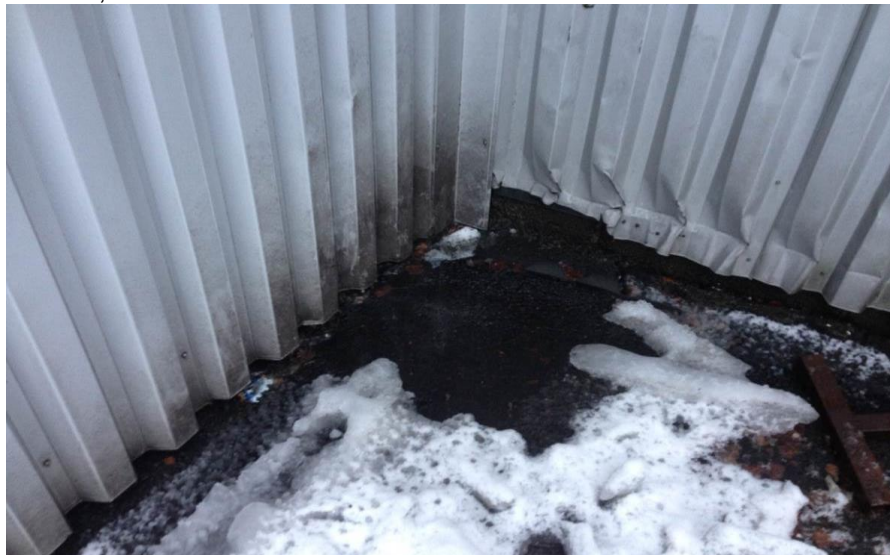
Kuva 9. Laajennuksen ja vanhan osan märkä nurkka. Sadevedet valuvat nurkkaan, kosteus on päässyt sisäpuolelle asti. Seinäpellin alareunassa tummentumaa sadevesien roiskeesta johtuen.

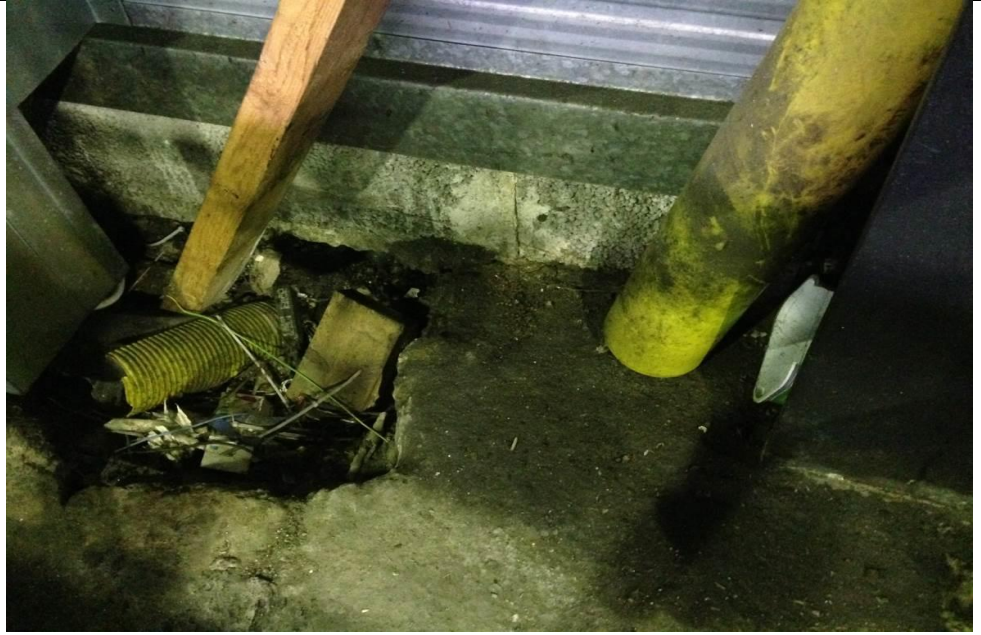
Kuva 10. Laajennuksen ja vanhan osan nurkassa kosteus on päässyt ulkoa sisäpuolelle. Lattiasa monttu, joka on täynnä jätettä.

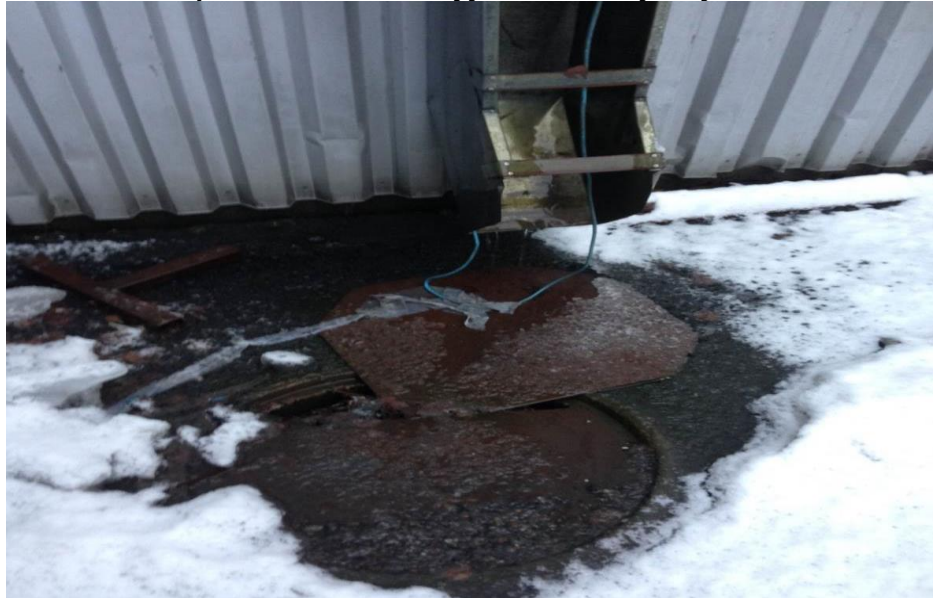
- Kylmän varastohallin ja valssaamohallin välissä olevan sadevesikourun syöksytorven sadevesien ohjaus kaivoon on toteutettu puulevyllä ja syöksytorvi on liian korkealla. Tästä johtuen kourun sadevedet roiskuvat maahan osuessaan holtittomasti, jopa sokkeliin asti. Lisäksi syöksytorvi sijaitsee em. kosteassa laajennusosan ja vanhan osan nurkkauksessa. (Kuva 11.) Koillispuolella kourun toisessa päässä ei ole alastuloa ollenkaan vaan sadevedet tippuvat n. 4 metrin korkeudelta peltilevyn päälle, jonka tarkoituksena on ohjata vedet kaivoon. Sadevedet pääsevät roiskumaan peltilevyn tippuessaan muutamien metrien päähän. Seinien alaosissa on sammalkasvustoa selvästi korkeammalla kuin muilla seinustoilla. **Veden ohjausta syöksytorvesta ja kourun toisesta päästä kaivoihin tulee parantaa esim. kouru laatalla, että kourun sadevedet saadaan hallitusti kaivoon. Toiseen päähän kourua on syytä asentaa syöksytorvi.**

Kuva 11. Kourun alastulon vedet johdettu heikosti kaivoon, vedet pääsevät maa-

<p>han osuessaan roiskumaan hallitsemattomasti.</p> <ul style="list-style-type: none"> - Laajennusosalla valettu betonisokkeli on suojattu teräslevyllä. Ei huomautettavaa. - Rakennuksen alapohjassa on piirustusten mukaan vain noin 5-10cm asfaltti jonka alla noin 30cm soraa ja hiekka harju. Asfaltissa ei havaittu ongelmia. - Rakennuksen ympärillä ei ole salaojitusta, mutta maan hyvästä vedenläpäisevyydestä johtuen tästä ei välttämättä aiheudu ongelmia. Tehdasalue sijaitsee hiekkaharjun päällä. Pohjavedestäkään ei ole ongelmaa, koska alueelta ei ole löytynyt pohjavettä edes 5 metrin syvyydestä.

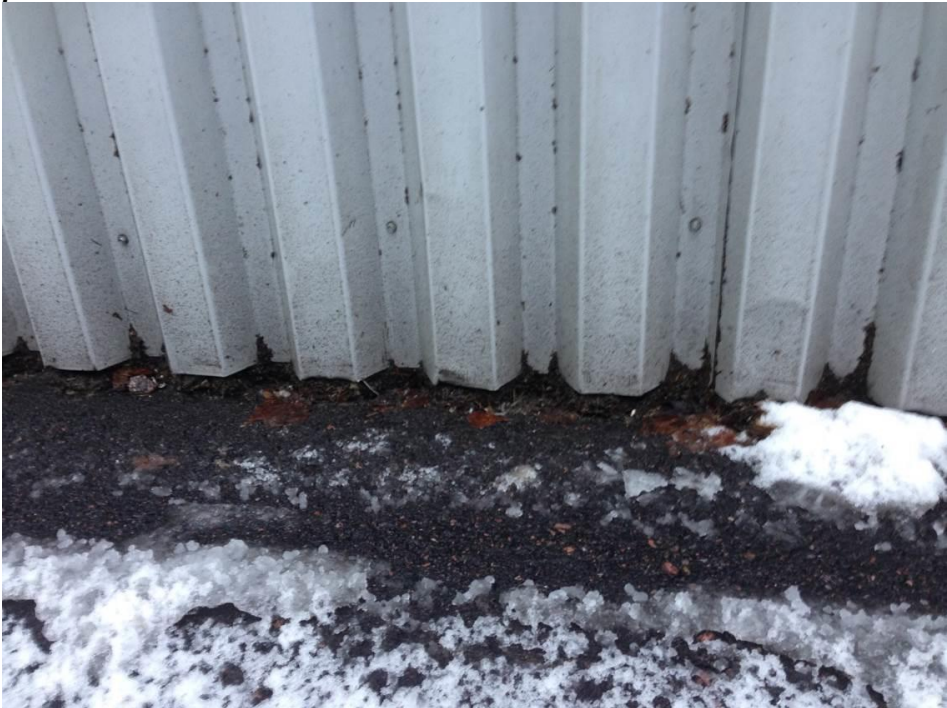
<p>Kuva 12. Laajennusosan koillisseinustalla seinäpellin ja maanpinnan väli on tukkeutunut liasta.</p>

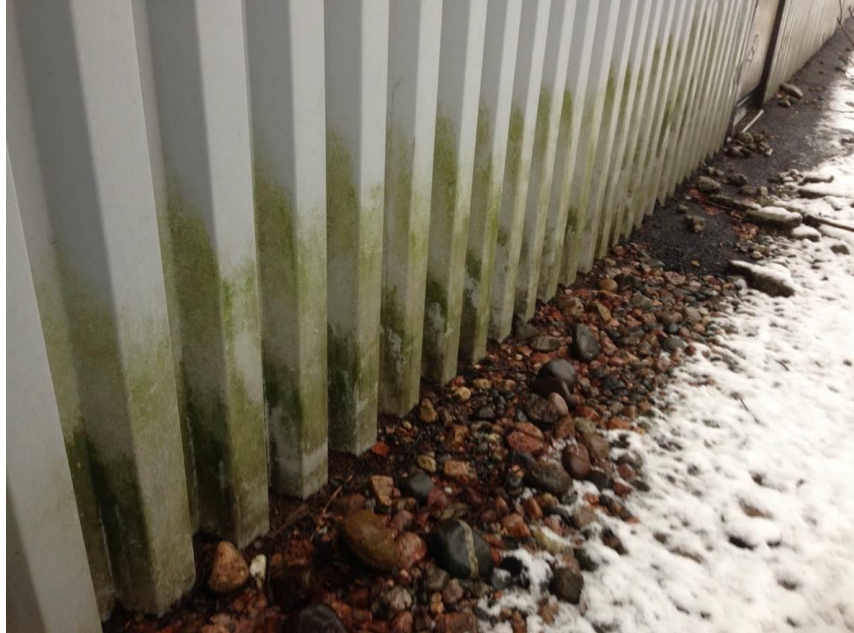
Kuva 13. Pohjoiskulmassa pellissä sammalkasvustoa.

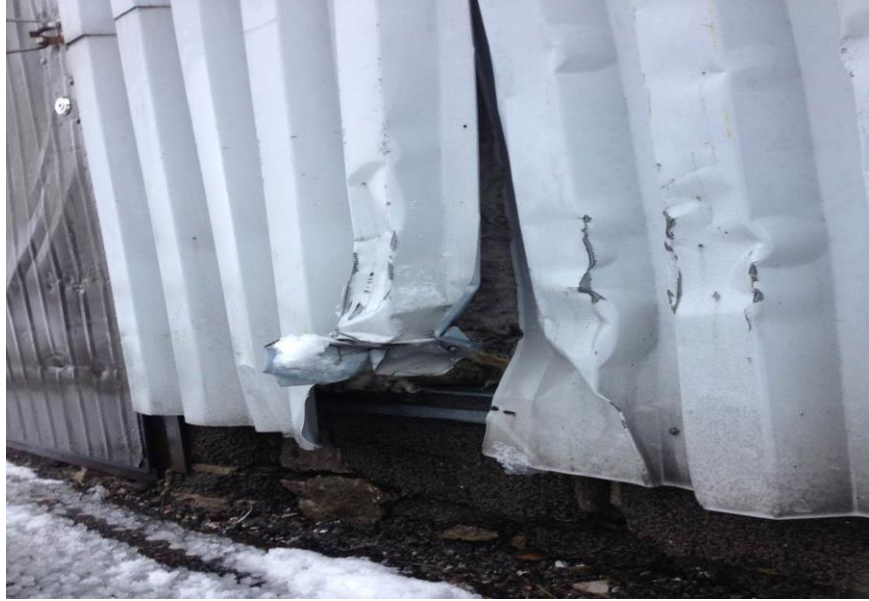
- Seinän profiilipelti on monessa kohtaa kärsinyt kolhuja. Seinäprofiilissa on reikiä, naarmuja ja muutamissa paikoissa profiilipellit ovat irronneet/repeytyneet alareunasta sauman kohdilta. Lounais- ja luodeseinustoilla julkisivun alareunan repeämästä näkee, että villan pinnassa oli vesipisaroita. (Kuva 14.) Laajennusosan kaakkoisseinällä on reikä julkisivuverhouksessa. Reiästä paistavan tuulensuojalevyn pinta on märkä. **Kolhut vaikuttavat käytännössä vain verhouksen esteettiseen ulkonäköön, mikäli pellin pinnoite on säilynyt ehjänä. Suuret kolhut voivat kuitenkin tukkia seinän tuuletusta ja estää näin ollen mahdollisen kosteuden pääsyä pois rakenteesta. Naarmut pinnoitteessa lisäävät korroosion riskiä pellissä. Seinänprofiilipellin tärkein tehtävä on suojata seinärakennetta kosteudelta. Reiät ja repeytymiset profiilipellissä mahdollistavat kosteuden pääsyn sisälle rakenteeseen. Naarmuista tulee poistaa ruoste hiomalla ja naarmut tulee paikkamaalata. Seinän suuret kolhiintumat ja kaikki reiät tulee korjata, sekä seinärakenteiden ja eristeiden kunto kyseisiltä kohdilta suosi-**

Kuva 14. Lounaisseinän pellin alareuna rutussa ja saumakohta revennyt auki. Eristeen pinnassa oli kosteutta.

tellaan tarkistettavaksi ja korjattavaksi mahdollisuuksien mukaan.

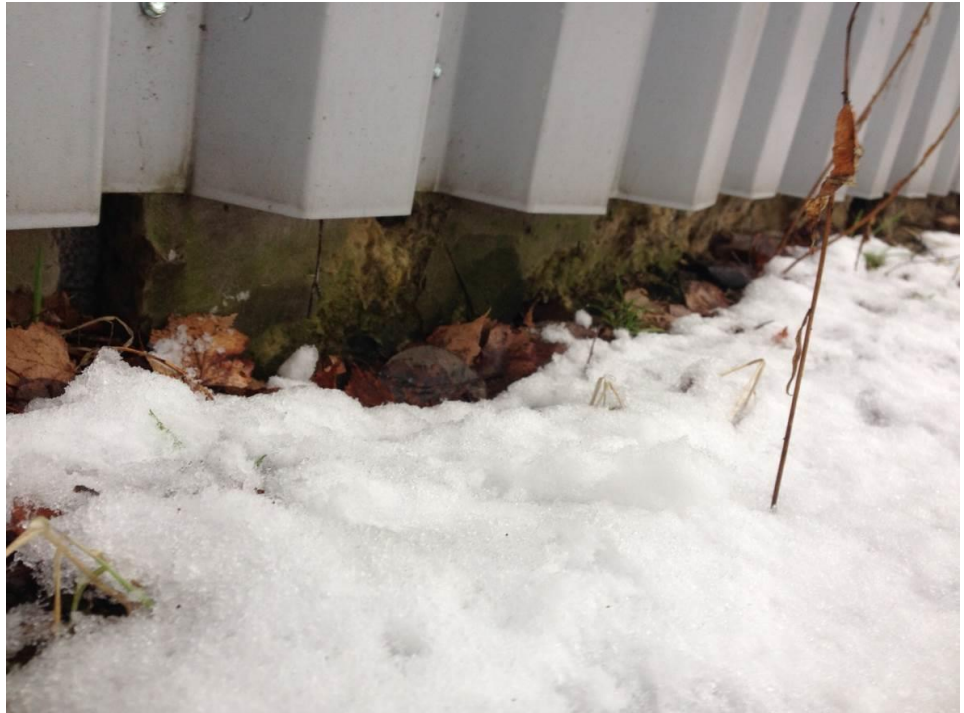
- Hallin takana koillispäädystä tuulensuojalevy on alempana kuin seinänprofiili. Lisäksi profiililevyn alta sokkeliharkkojen eteen on tipahtanut tuulensuojalevyä/eristettä. Näkyvillä olevien eristeiden ja levyjen pinnalle on muodostunut vihreää kasvustoa. (Kuva 15.) **Kosteat eristeet tulee poistaa sokkelin edestä ja tuulensuojalevyt täytyy saada suojaan kosteudelta, koska kosteus pääsee muuten nousemaan kapillaarisesti sisälle seinärakenteeseen. Seinän eristys on syytä tarkistaa, koska osa on tippunut alas seinälevyn alta. Sisäpuolella samalla seinällä tuntui kädellä kokeiltaessa selvää vetoa kasettien saumoista.**

Kuva 15. Koillisseinän seinäpellin alta maahan on tippunut tuulensuojalevyä tai eristettä, jossa on selvästi vihreää mikrobikasvustoa.

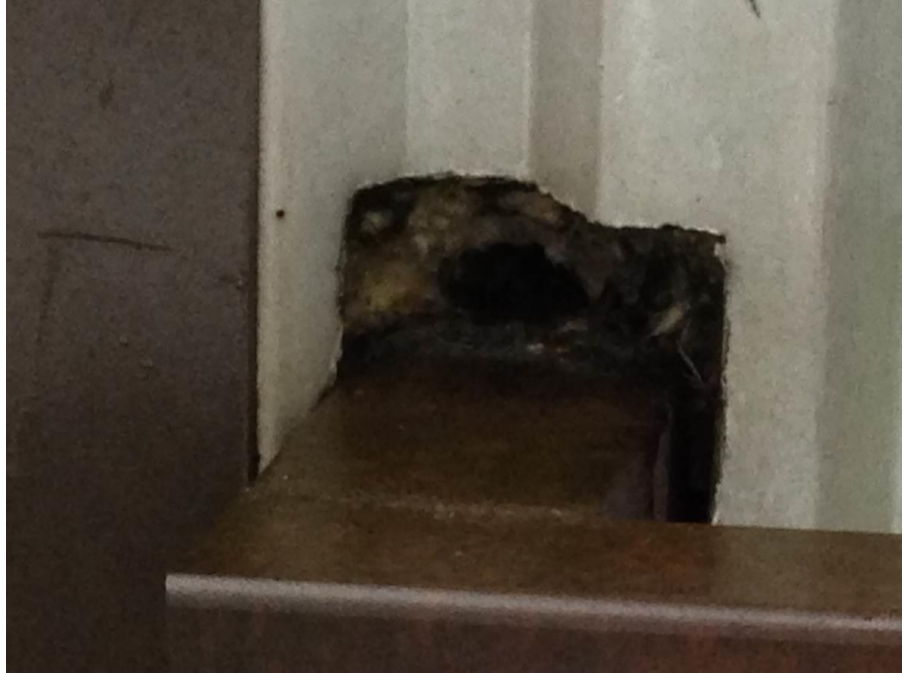
- Rakennuksen koillispäädyssä peltiverhouksen läpäisevä savupiipunputken läpivienti aiheuttaa melkoisen raon julkisivuun. (Kuva 16.) **Rako tulee tiivistää paremmin.**

Kuva 16. Koillispäädyssä peltiverhouksen läpäisevä savupiipunputken läpiviestistä aiheutuva reikä seinän ulkopuolella.

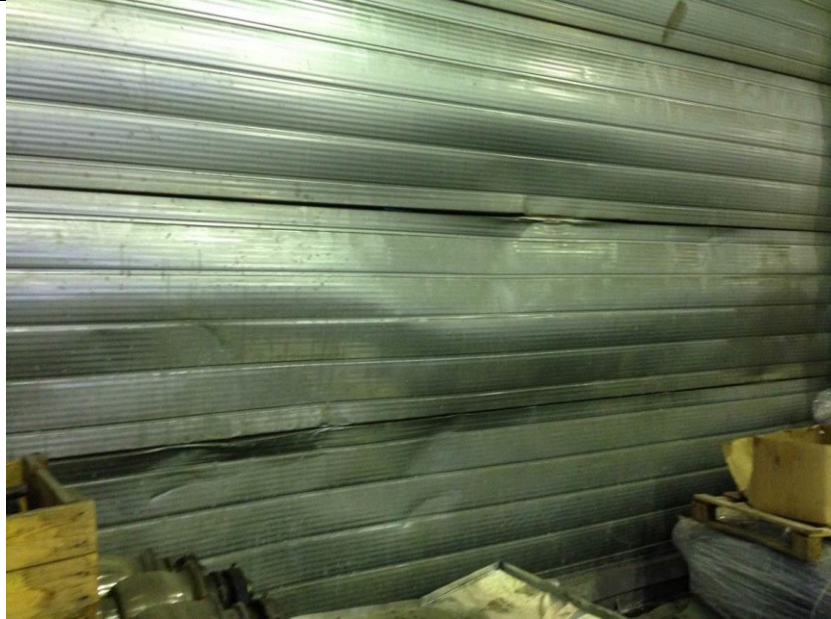
Kuva 17. Seinäkasettien kupruilua ja hammastusta.

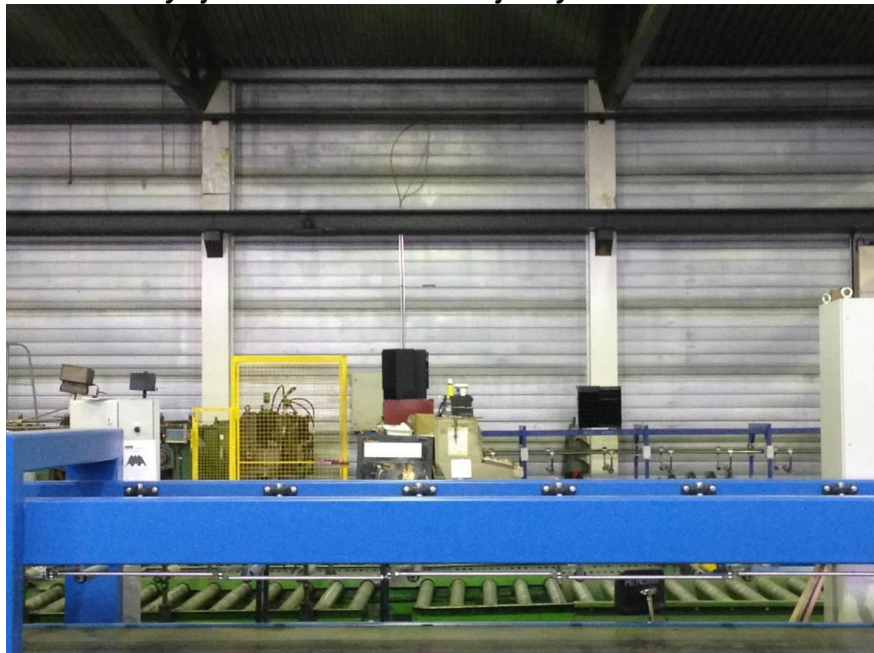
- Sisäpuolella vanhan hallin seinäkasettien saumoista tuntuu paikoittain vetoa kädelä kokeiltuna, erityisesti koillispuolen seinustalla. Lisäksi seinän sisäpinnalla on tummentumia kasettien saumojen kohdalla, jotka ovat oletettavasti syntyneet saumoista tulevan vedon johdosta. (Kuva 18.) **Saumojen tiiveyttä olisi hyvä parantaa. Ilmavuodot saumojen kohdalla vähenisivät, jos seiniin tehtäisiin lisää lämmöneristys ja lisättäisiin tuulensuojalevyt.**

Kuva 18. Kasettien saumojen kohdalla tummentumia. Kuvassa näkyy myös kaakkoisseinusta palosuojatut pilarit.

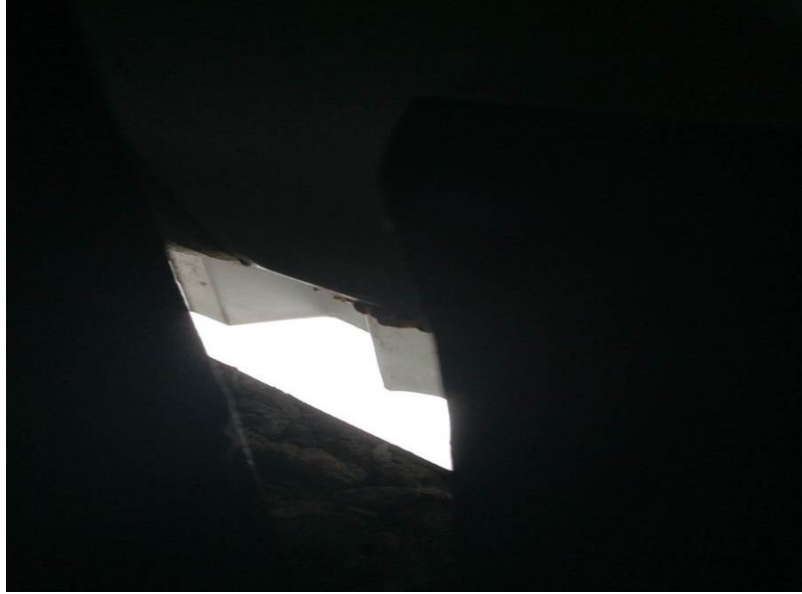
- Hallin sisäpuolella laajennusosan seinustalla yhden pilarin kohdalla sokkelin ja kasettien liitoksessa on aukko. Sisältä näkee ulos kyseisestä aukosta. Aukon kohtaan on jonakin talvena muodostunut jääpatsas. (Kuva 19.) **Aukko rakennuksen vaipassa vaikuttaa vaipan ilmatiiveyteen ja sitä kautta rakennuksen energia-**

Kuva 19. Reikä rakennuksen vaipassa pilarin kohdalla.

tehokkuuteen. Liitoskohdan aukko on ehdottomasti korjattava ja tiivistettävä.

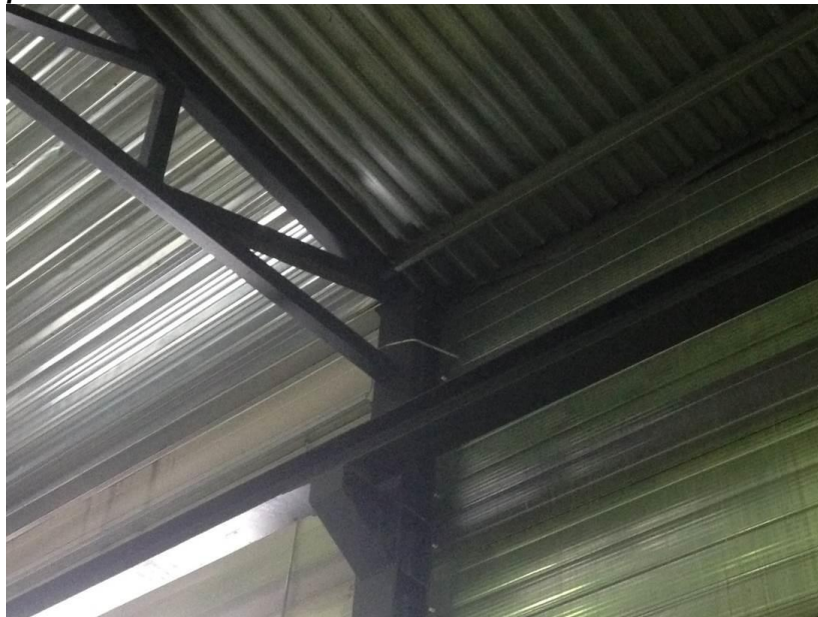
- Hallin sisäpuolella lounaan puoleisella seinällä lähellä laajennusosan ja vanhan osan liitoskohtaa seinässä näkyy kosteuden valuma jäljet. Jäljet ovat oletettavasti samassa kohtaa kuin missä vuotoa oli havaittu aiemminkin. (Kuva 20.) **Vuodon syy selvitettävä. Riski, jos vesi pääsee yläpohjasta valumaan seinärakenteen sisään. Veden vuoto voi johtua yläpohjan huonosta tuulettavuudesta ja lämpövuodoista.**

Kuva 20. Katon ja seinän liitoskohdassa on havaittu aikaisemmin vuotoa. Kuvassa vasemmassa yläkulmassa on valumajäljet seinäkaseteissa.

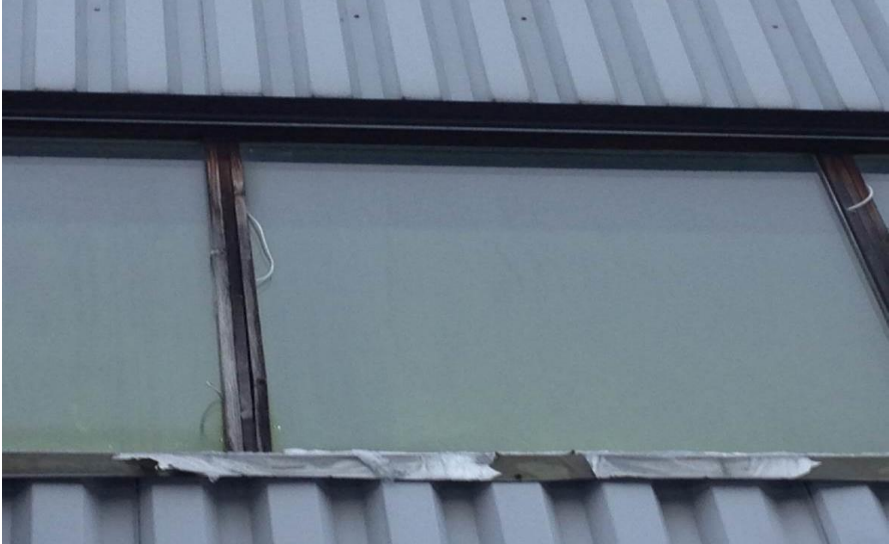
<p data-bbox="493 965 1453 1021">Kuva 21. Ikkunankarmit näyttävät imeneen kosteutta ja ikkunan pellityksen pinnointe irronnut.</p><li data-bbox="448 1055 1473 1205">- 3 ikkunaruuutua on rikki. (Kuva 22.) <i>Hajonnut ikkunalasi heikentää koko ikkunan lämmöneristyskykyä. Ikkunan uloimmanlasin ollessa rikki sadevedet pääsevät ikkunan sisälle ja hajonneet ikkunat ovat vanhan osan puuikkunoita. Hajonneet ikkunalasit tulee vaihtaa uusiin ja ikkunan rakenteiden kunto on tarkistettava samalla.</i>

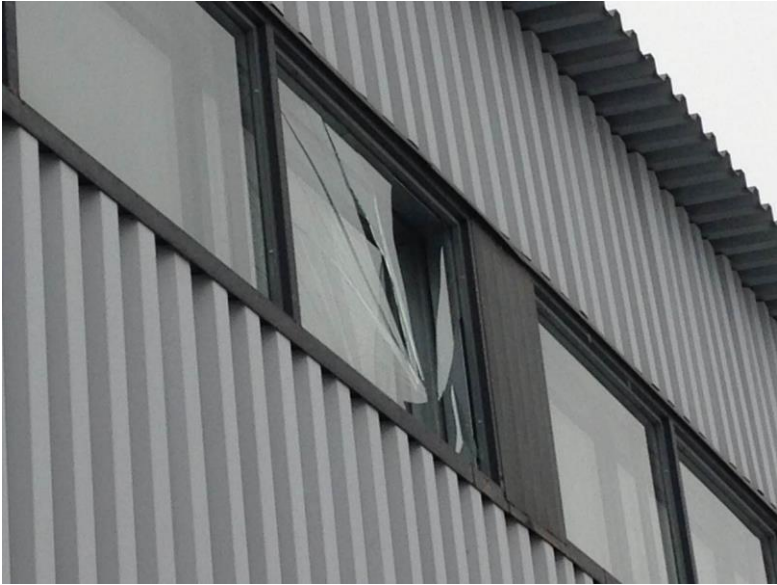
<p data-bbox="493 1794 1023 1816">Kuva 22. Rikkinäinen ikkuna luoteisseinällä.</p><li data-bbox="448 1850 1473 1964">- Ikkunalistojen pinnointe irtoillut ja listat ovat päässeet ruostumaan. Laajennuksen osalla ikkunanväli pellityksistä tai pellityksen ruuveista on syntynyt ruosteiset valumajäljet julkisivuverhoukseen. <i>Ikkunalistoista tulee poistaa ruoste hiomalla ja listat on maalattava. Ruosteiset kiinnikkeet on vaihdettava uusiin. Korroosio</i>

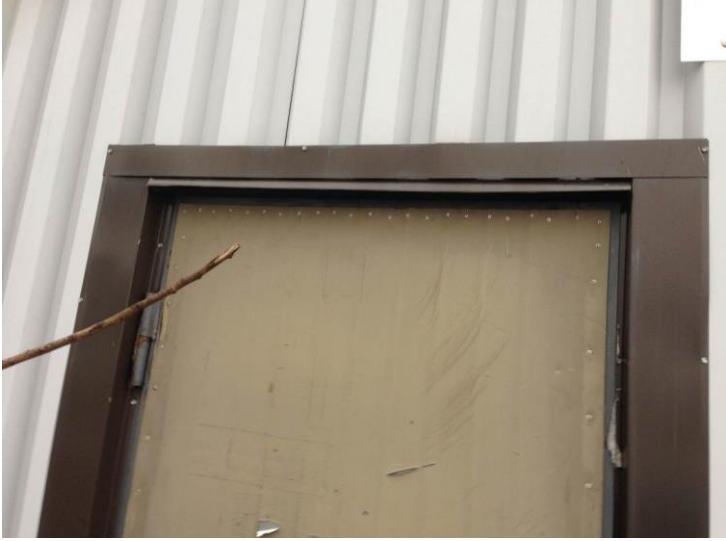
<p>Kuva 23. Lounaispuolen käyntioven yläpuolen listoitus väärin.</p> <ul style="list-style-type: none"> - Yhden nosto-oven listoitus sisäpuolelta jäänyt kesken. Villat tulee listoittaa piiloon. - Nosto-ovien pielilistoissa on kolhuja. Ei välitöntä korjaus tarvetta.

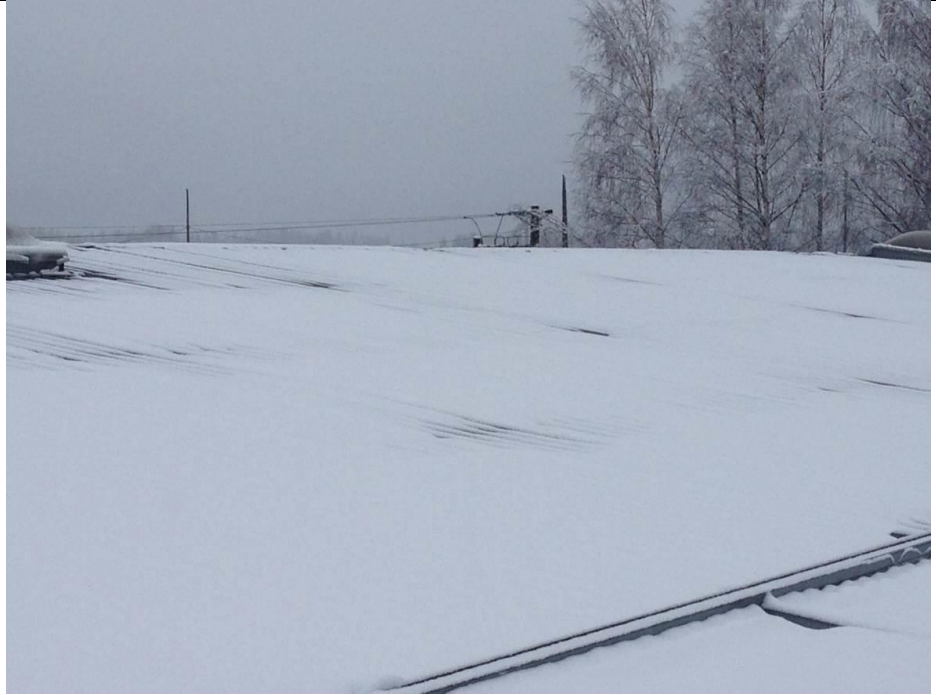
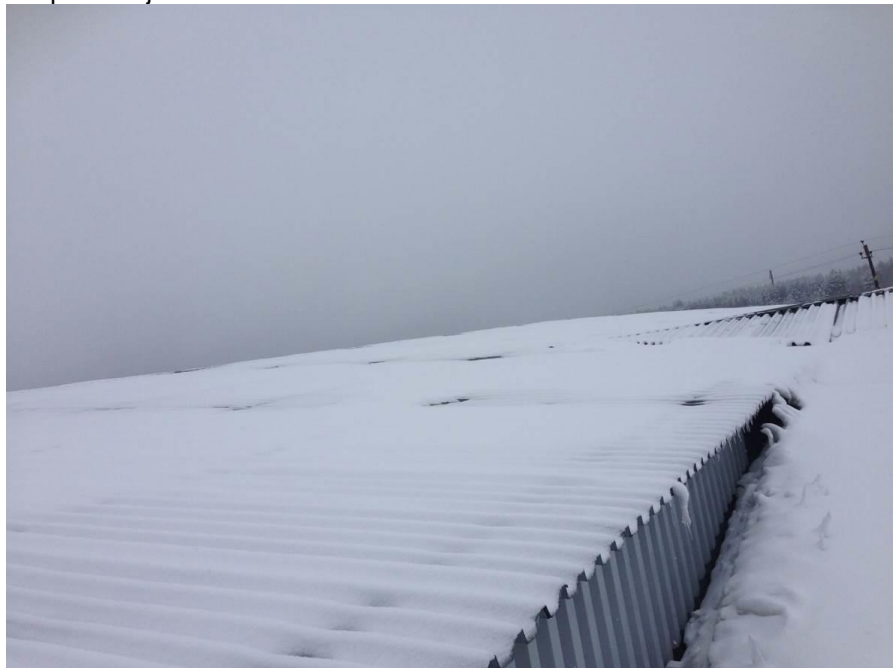
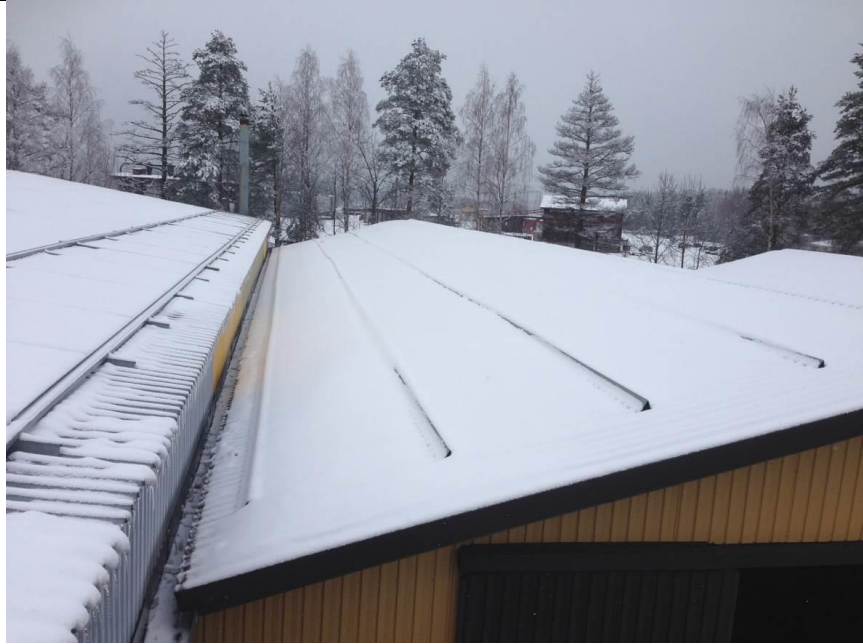
8.4	Yläpohja ja vesikatto	
		<ul style="list-style-type: none"> - Katolle ei ollut käytettävissä tikkaita ja lumipeitteestä johtuen vesikaton havainnot ovat puutteellisia. Katon reunalle päästiin kuitenkin kurkkaamaan nosturin korista. - Lumipeite oli sulanut joltain kohdin kattoa, kun taas viereisen kylmän varaston katon lumipeitteessä ei ollut havaittavissa vastaavaa lumen sulamista. Tämä viittaisi siihen, että hallin katossa saattaa olla lämpövuotoa. (Kuvat 24, 25 ja 26.)

Kuva 24. Katon lumipeitteessä sulamisesta aiheutuneita laikkuja, oletettavasti lämpövuotojen aiheuttamia.

Kuva 25. Katon lumipeitteessä sulamisesta aiheutuneita laikkuja, oletettavasti lämpövuotojen aiheuttamia.

Kuva 26. Viereisin kylmän varastohallin katossa ei ole havaittavissa samanlaisia sulamiskohtia.

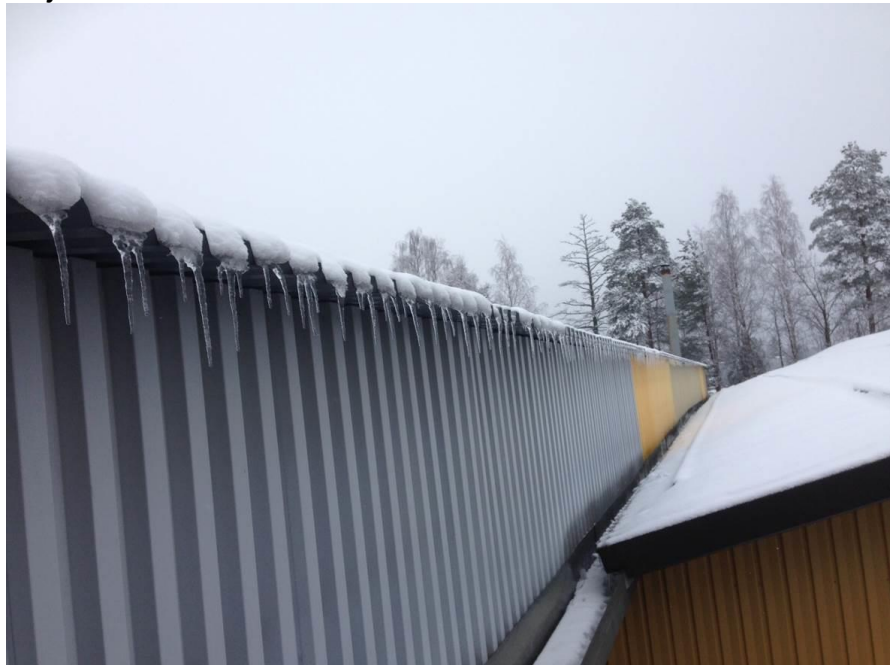
- Kattopellin ja lumipeitteen välissä on 2cm paksuinen jääkerros ja räystäälle on syntynyt jääpuikkoja. Jääpuikkoja syntyy räystäälle joka talvi. Nämä merkit viittaavat myös vahvasti lämpövuotoihin. (Kuva 27.) **Yläpohjan eristys ja tuuletus on tarkastettava vuotokohtien lähistöltä, sekä tarkistettava onko syntynyt muita vaurioita (Huom! kohdan 8.2 hallin seinää pitkin vuotanut vesi). Tarvittaessa tehtävä korjaussuunnitelma.**

Kuva 27. Räystäälle syntyneet jääpuikot.

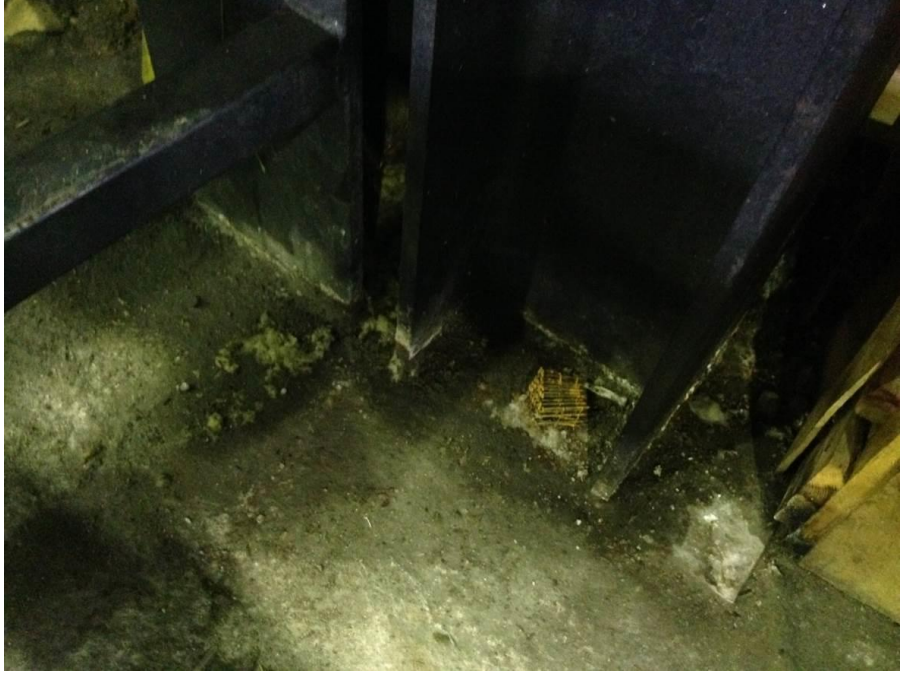
8.5	Teräsrunko	
		<ul style="list-style-type: none"> - Muutama pilari on poistettu uuden linjaston tieltä. - Kehärakenteet olivat silmin tarkasteltuina suoria. - Hitseissä, pulteissa tai liitoksissa ei väljyyttä tai mahdollisia poikkeamia. - Tarkastuksen kohteena olevan hallin ja kylmän varastohallin seinustan pilarit olivat palosuojattu koteloinnilla. - Vanhan hallin ja laajennusosan liitoskohdan määrässä nurkkauksessa kahden pilarin juuressa asvaltointi oli märkänä. Pilarien juuressa vaaleaa värjäytymää. (Kuva 28.) Kyseisessä nurkkauksessa on syytä tarkistaa onko kosteus vaikuttanut pilarien anturoihin.

<p>Kuva 28. Pilarien ympäryksessä kostea ja pilarien juuressa vaaleaa värjäytymää. Pilarit ovat kostean nurkan vieressä</p>
