## **Marjolan saunarakennuksen peruskorjaus ja pää- rakennuksen kunnossapito- ja korjaussuunni- telma vuoteen 2024 saakka**

Marjolan kiinteistöjen huolto- ja kunnossapitosuunnitelma, 31 sivua, 9 liitettä

Opinnäytetyö 2014

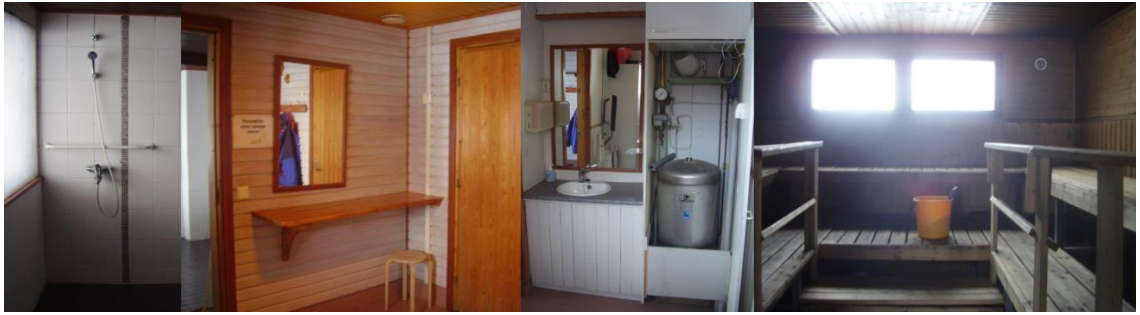
Saunarakennuksen korjaushanke päätettiin toteuttaa tammikuun alussa tehdyn kiinteistötarkastuksen jälkeen. Saunarakennuksen korjaushankkeen alussa kar-  
toitettiin peruskorjattavien tilojen laajuus. ESI ry:n hallituksen nimeämässä ryh-  
mässä päätettiin purkaa runkotolppia ja ulkoverhousa lukuun ottamatta kaikki  
muut rakenteet.

Kuva 5. Lähtötilanne saunarakennuksen peruskorjauksen suunnittelussa.

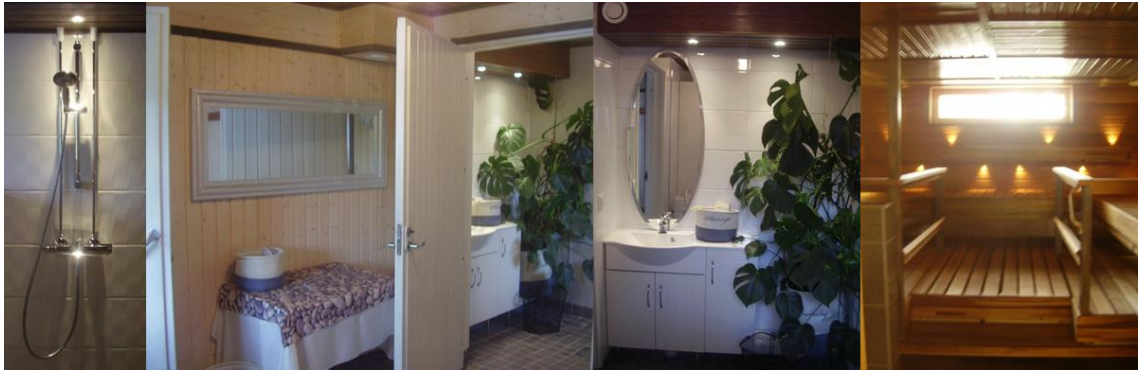
Peruskorjauksen yhteydessä saatiin pohjaratkaisu pelkistettyä järkevämmäksi poistamalla keskimäinen ovi, joka aiemmin johti pesuhuoneesta ulos. Pesuhuoneesta saatiin siirrettyä lämminvesivaraajat tekniikkatilaan, mikä antoi pesuhuoneeseen pari neliötä lisää tilaa. Lämminvesivaraajien paikoille saatiin istuinpenkit, ja uusi tilajärjestely helpottaa mm. siivoajia ja tilojen puhtaanapitoa.

Kuva 6. Kuvia peruskorjauksen tuloksesta.

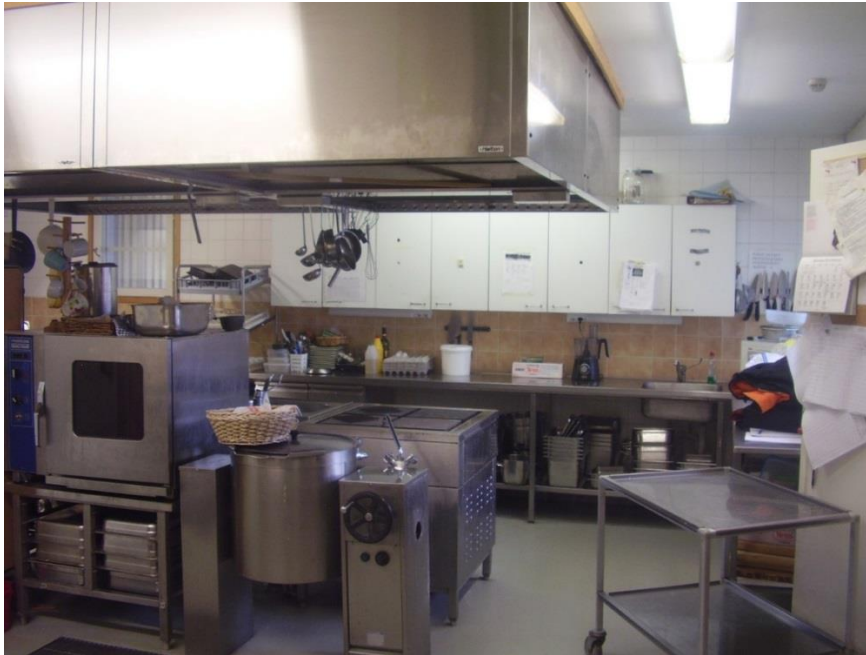
Käyttäjäkyselyssä tärkeimmät esille nousseet yksityiskohdat olivat keittiön koneiden ja laitteiden käyttöikä. (Kuva 9). Koneiden ja laitteiden käyttöikä on alkanut tulla esille milloin kylmiöiden, milloin keittiökoneiden rikkoutumisella. Juuri näiden osalta henkilökunta on varautunut siihen, että koneet ja laitteet menevät jossakin vaiheessa lopullisesti rikki. Majoitushuoneistojen ja muiden tilojen osalta ei käyttäjäkyselyssä noussut esille merkittäviä asioita.

Kuva 9. Kuva keittiöstä

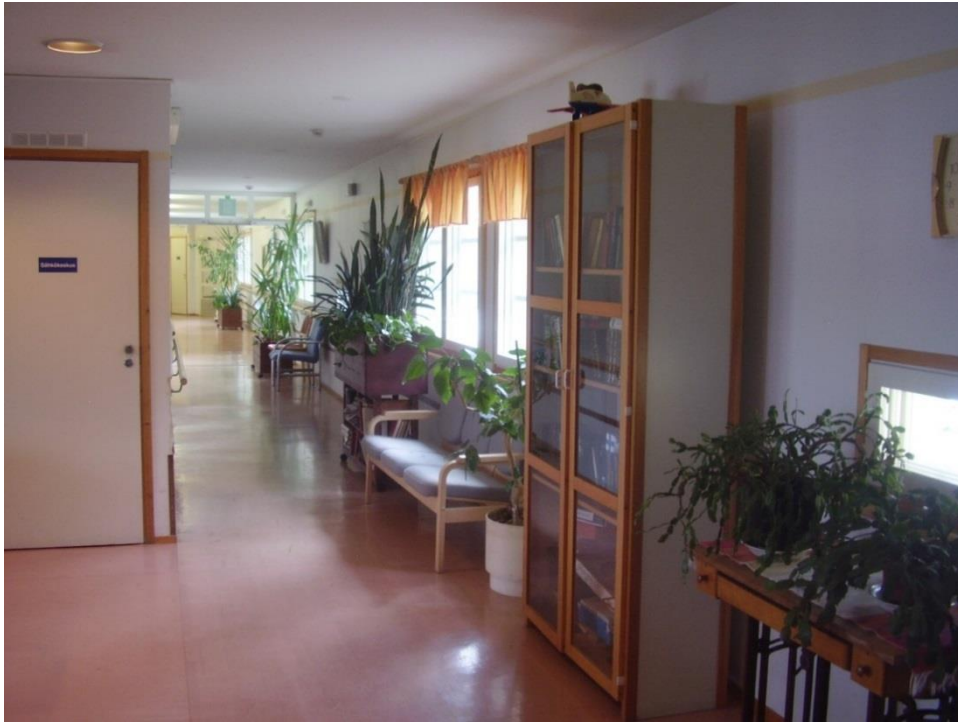
Yleistiloiksi luokittelen kaikki loma- ja kokoushotellin majoitus- tai kokousasiakkaiden käyttämät tilat. Näitä ovat ruoka- ja kokoustilat, saunatilat, yleiset wc:t ja käytävät. (Kuvat 10 ja 11). Pintarakenteet kuten lattiamateriaali ja jalkalistat ovat osin tyydyttävässä kunnossa, toiset kohdat huonossa kunnossa. Eteisaulan kohdalla katossa on halkeamia ja seinänurkat kolhiintuneet. Seinän ja katon maali-pinnat on tyydyttävässä kunnossa.

Kuva 10. Kuva majoitussiiven käytävän päästä

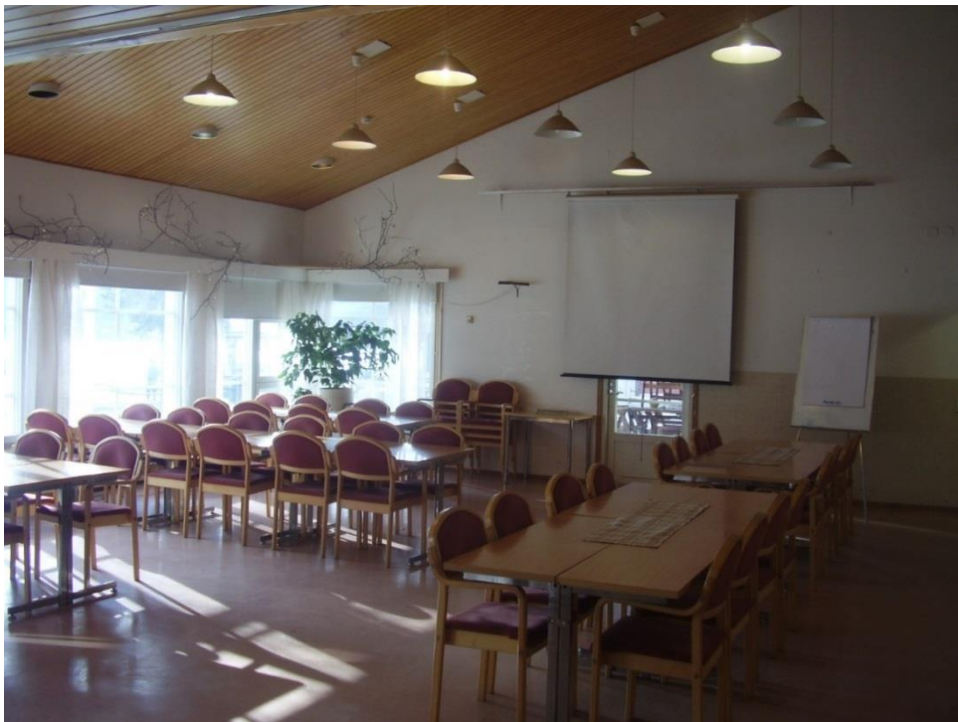
Kuva 11. Pääruokasali ja kokoustila

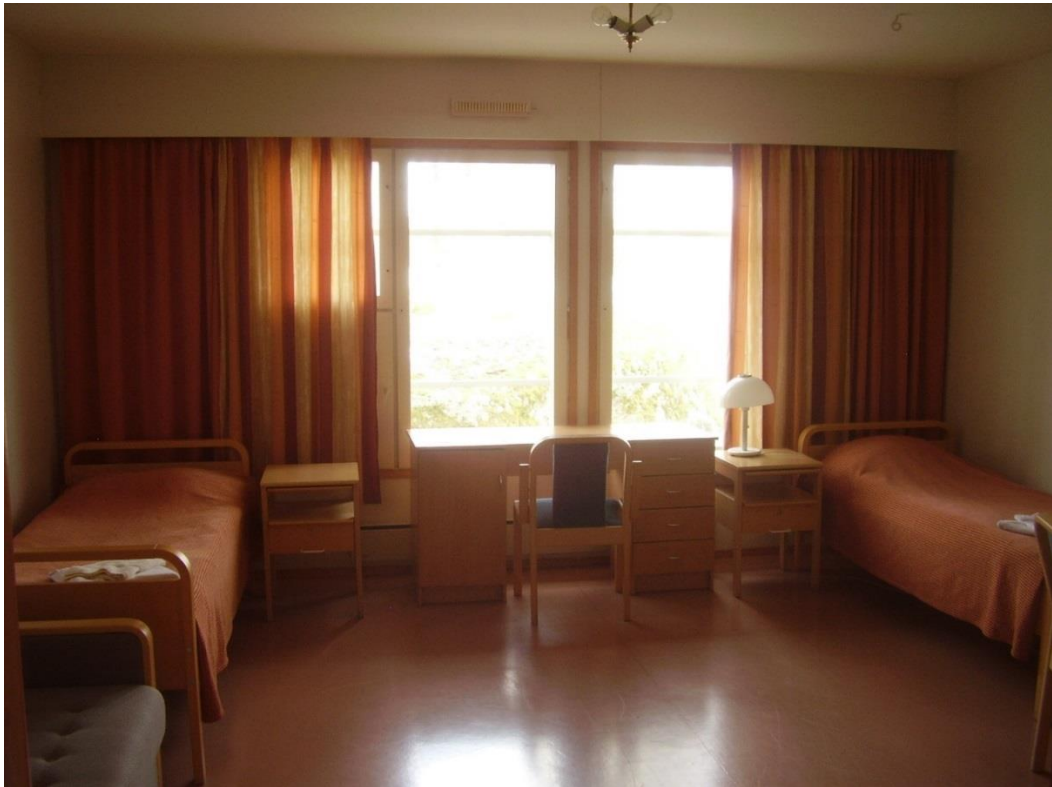
Majoitustiloissa (kuva 12) lattia on ensisijaisesti uusittava. Majoitustilojen keittiösyvennys ja majoittumistila ovat pinnoiltaan käyttökunnossa mutta rakennettu vuosina 1988–1989, jolloin ikkuna- ja seinärakenteissa on laskennallisesti huomattavat U-arvot verrattaessa tämän päivän uudisrakennuksiin.

Kuva 12. Majoitushuoneen huonetila

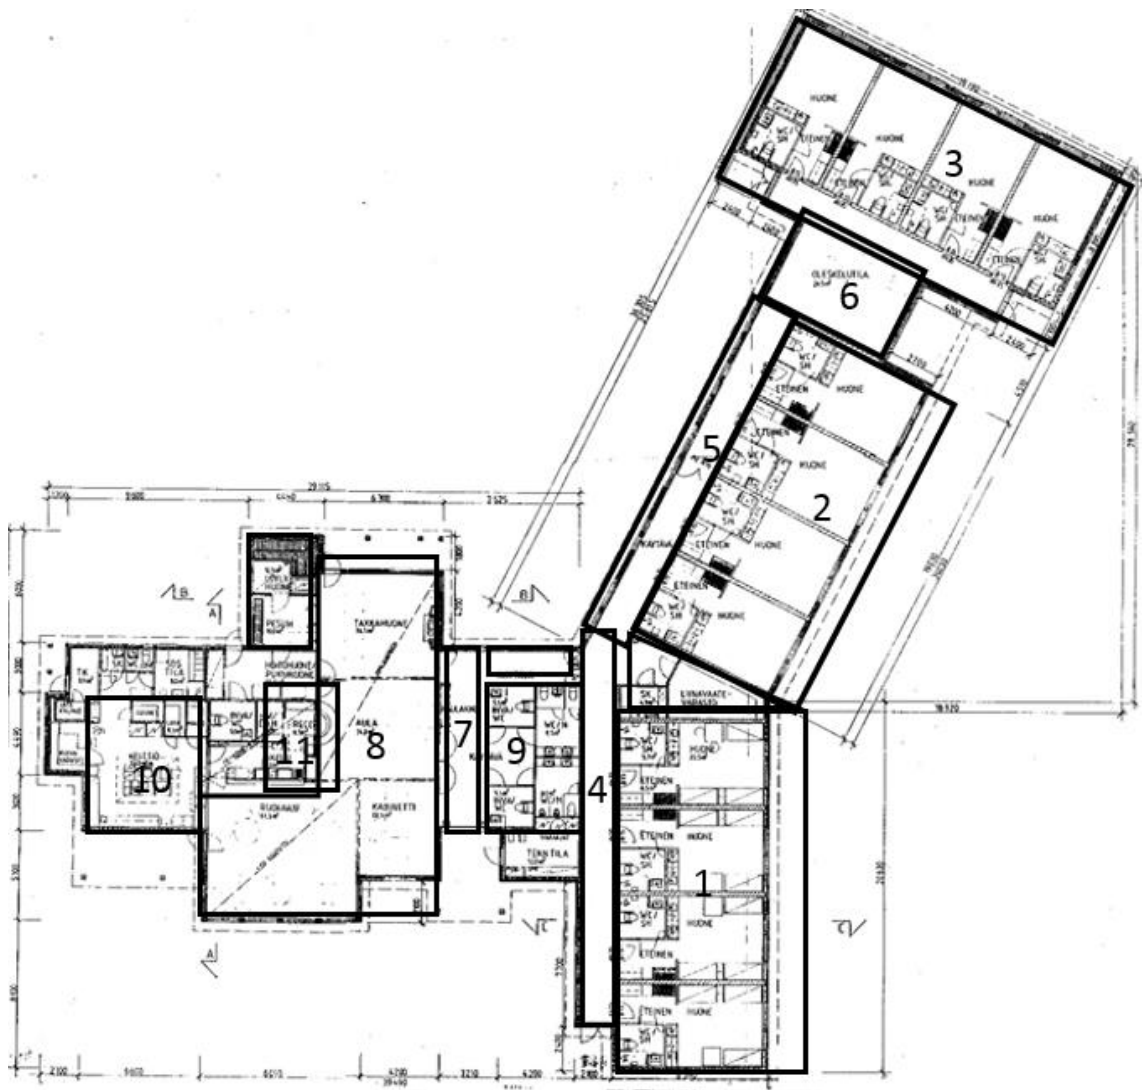
Kuvassa 13 on päärakennuksen korjaussuunnitelma jaettu lohkoihin ja lohkoille suunniteltu alustava korjausvuosi.

1 Majoitushuoneet 1-4	2016
2 Majoitushuoneet 5-8	2017
3 Majoitushuoneet 9-12	2018
4 Käytävä osa1	2016
5 Käytävä osa2	2017
6 Käytävä osa3	2018
7 Käytävä osa4	2017
8 Ruokailu+ Aula+ Kokoustilat	2016
9 Wc tilat	2015–2016
10 Laitoskeittiö	2015
11 Vastaanotto+ jakelutila	2014

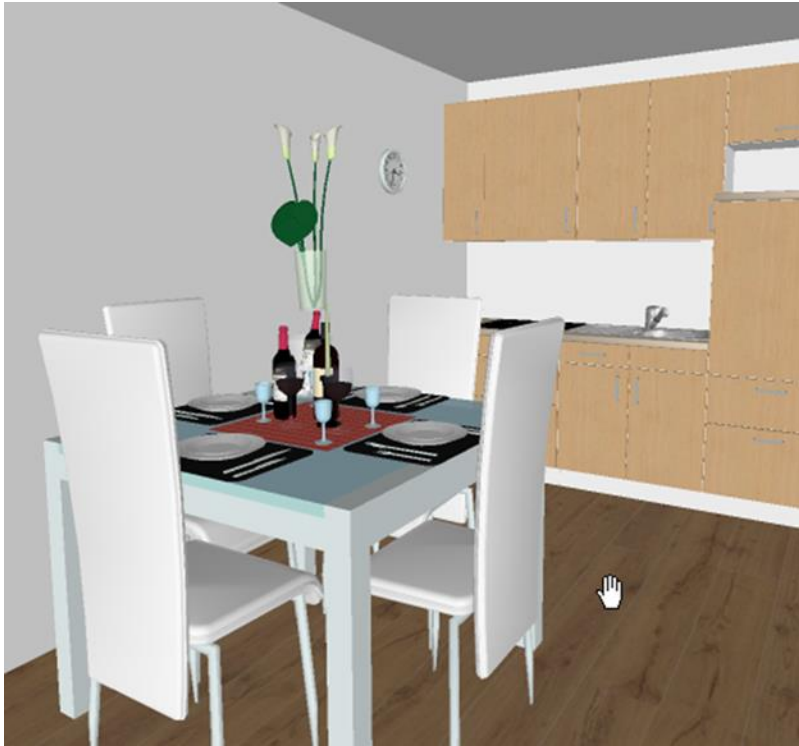
Kuva 15. 3D havaintokuva suunnitellusta keittiösyvennyksestä

Majoitustilojen keittiösyvennyksestä suunnittelin pari vaihtoehtoa. Kuvassa 16 on majoitustilan keittiösyvennyksen nykykunto, ja kuvassa 15 on 3D havaintokuva peruskorjatusta keittiösyvennyksestä. Keittiösyvennyksen nykyisten yläkaappien rungot jäisivät uudessa suunnitelmassa. Vanhoihin runkoihin hankitaan uudet ovet muun kaapiston mukaan.

Keittiösyvennyksiin hankitaan uudet jääkaapit ja alakaapistot suunnitelmien mukaan.

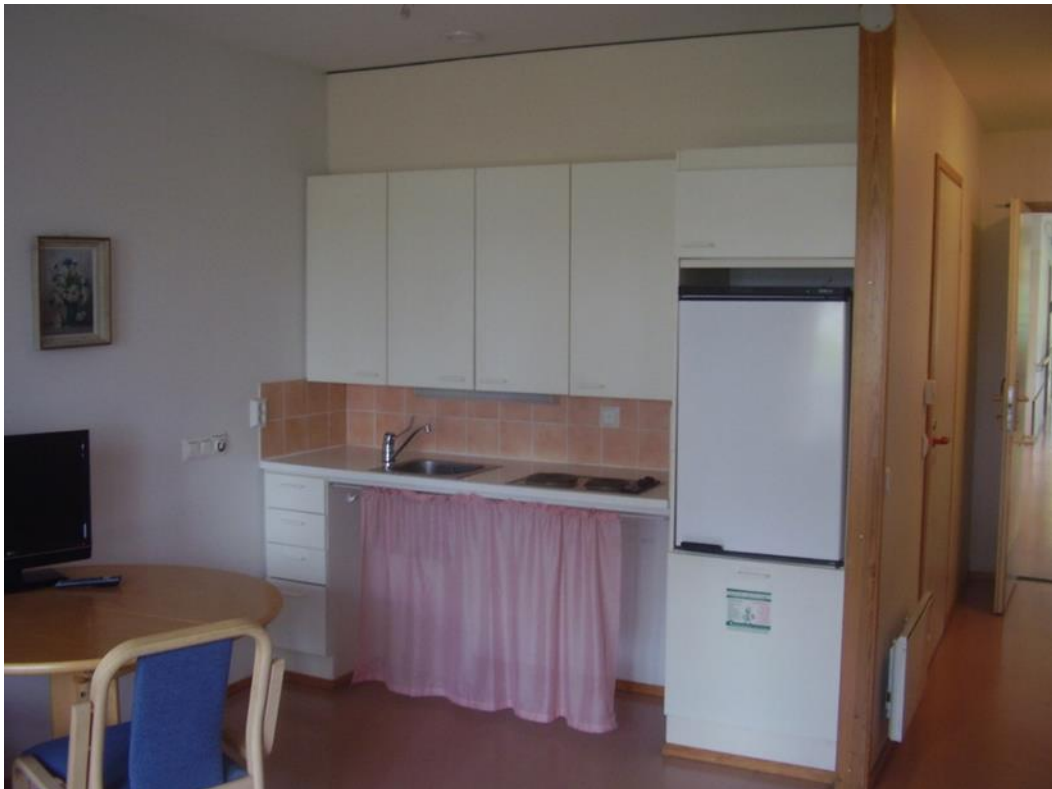
Kuva 16. Majoitushuoneen keittiösyvennys.
