VANHAN HIRSIRAKENNUKSEN KORJAUS- JA MUUTOSTYÖ

TEKIJÄ: Ilkka Luostarinen EMM11ST

Field of Study Technology, Communication and Transport			
Degree Programme Degree Programme in Constuction Management			
Author(s) Ilkka Luostarinen			
Title of Thesis Repair and alteration work of an old log building			
Date	20 February 2015	Pages/Appendices	39/8
Supervisor(s) Mr Pasi Haataja, Lecturer, Mr Janne Repo, Principal Lecturer			
Client Organisation /Partners Mijorak Oy			
<p>Abstract</p> <p>The aim of this thesis was to investigate to some extent the repair and alteration work of a log building. The work was started with a thorough examination of the quality of the indoor air and the alteration of the building. The results of this investigation were able to give some idea for how the repair work could begin while confirming the requirements set by the National Board of Antiquities.</p> <p>A plan was made based on the results of the examination. The areas of the building needing careful attention were the floors, walls and ceilings. On the basis of the original investigation suitable repair plans for these areas were drawn the progress of which could easily be followed from the outset, begi

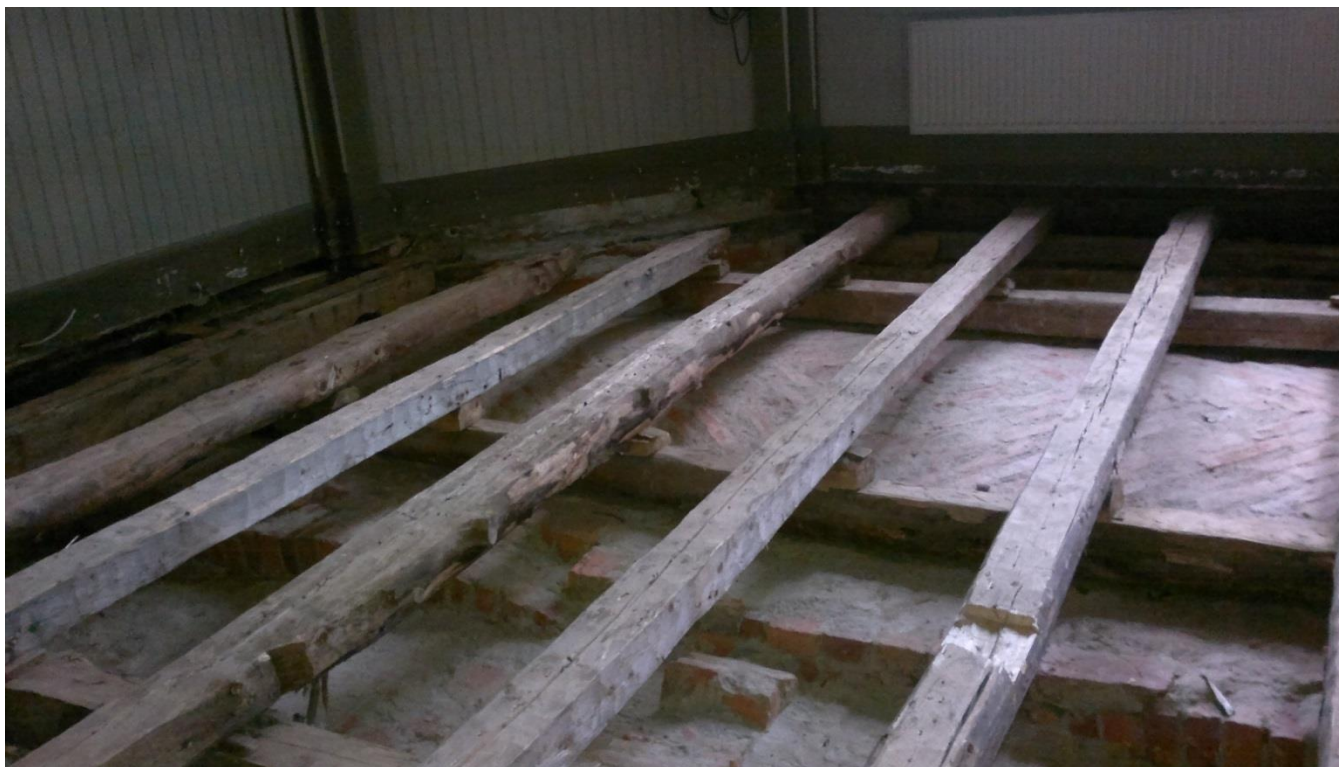
Kuva 3. Vanhan puretun lattian pohjaa (Ilkka Luostarinen 2013)

Seuraava isompi korjauskohde oli 2. kerroksen toimistohuoneiden lattioiden koolaaminen, eristäminen ja pinnoittaminen. Vanha välipohja rakenne oli mielenkiintoisesti holvikaareen muotoon muurattu rakenne.

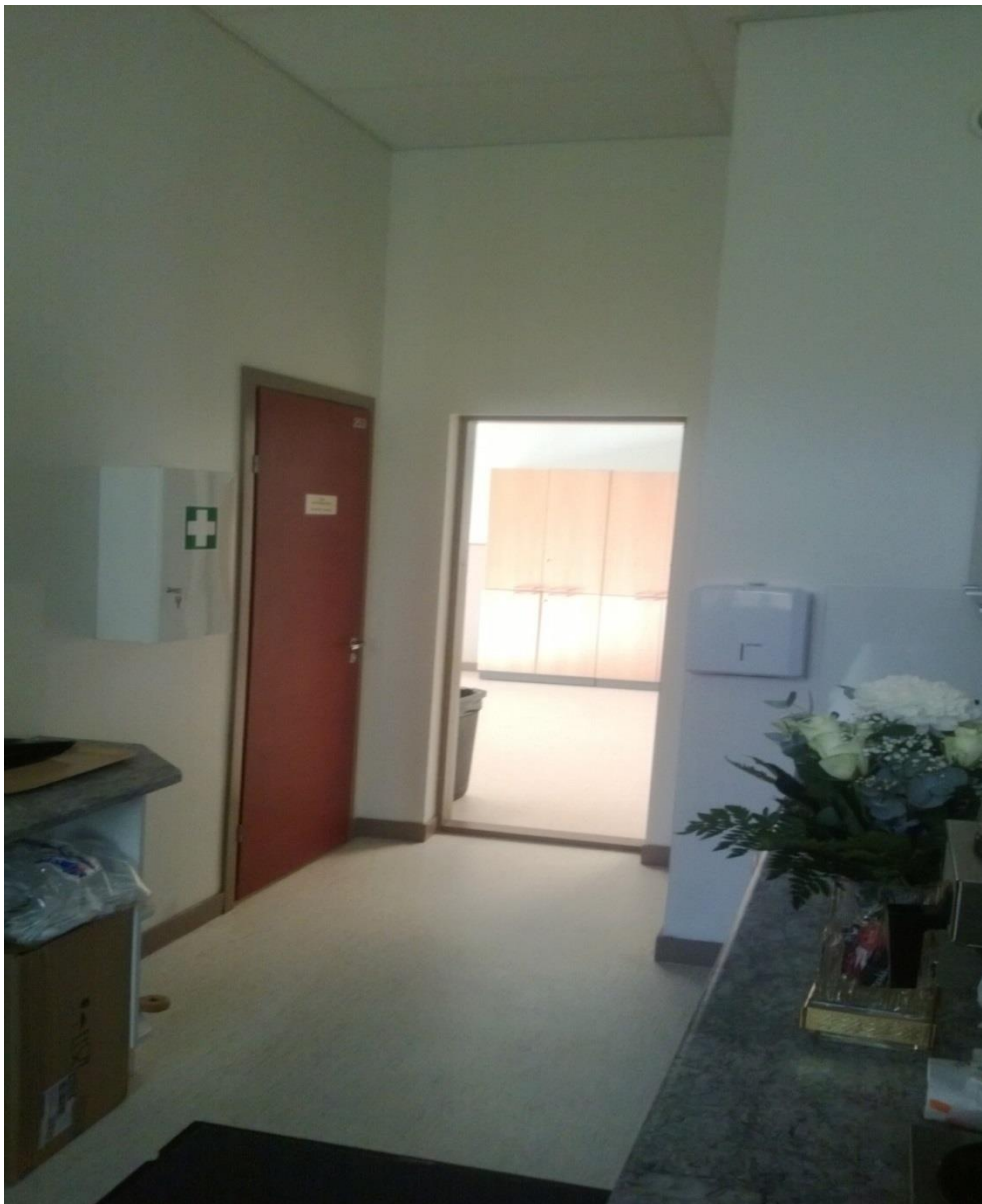
Kuva 10. Ovi asennettuna (Ilkka Luostarinen 2013)

Ovet olivat suurimmalta osaltaan raskaita desibeliovia ja karmissa oli vanhat kiinnitysreiät. Yhdessä valvojan kanssa katsottiin parhaaksi vaihtoehdoksi tehdä karmiin uudet kiinnitysreiät ja kitata vanhat reiät umpeen. Näillä toimenpiteillä varmistettiin karmien pysyminen paikallaan karapuussa.

Kun karmi ja ovilevy oli passattu paikalleen ja kiilattu asennuskiiloilla kohdalleen, voitiin aloittaa ovikarmien asennus. Desibeliovien painosta ja karmien leveydestä johtuen katsottiin parhaaksi vaihtoehdoksi laittaa kiinnitykset kahdella vierekkäisellä ja neljällä korkeus suunnassa, kaikkiaan 16 kpl/ovikarmi. Oven kiinnittämisen ja käynnin kokeilemisen jälkeen oven ja karapuun väli tiivistettiin vähän turpoamattomalla ovi- ja ikkunauretaanivaahdolla. (kuva 10.)
