SODANKYLÄN KYLÄLAAKSON PÄIVÄKOTI  
YLÄPOHJAN KORJAUSSUUNNITELMA

Opinnäytetyö  
Tekniikka ja liikenne  
Rakennustekniikka  
Insinööri (AMK)

2015

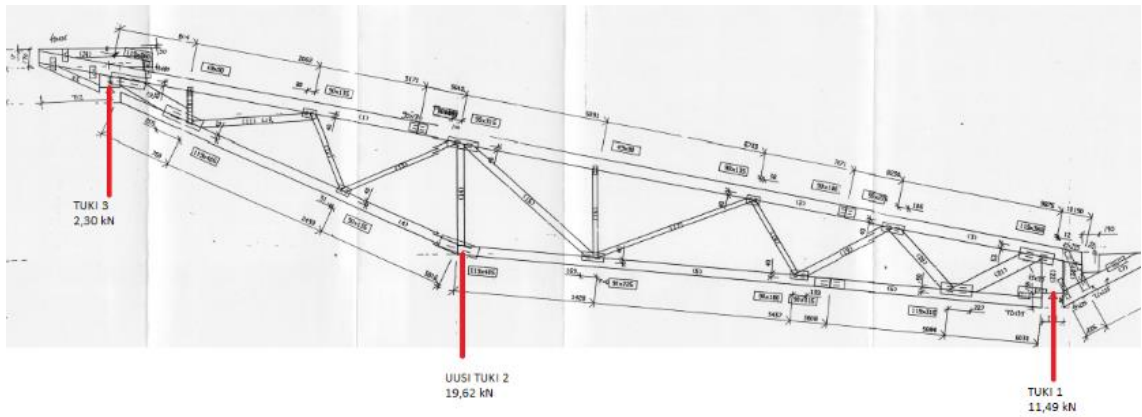
Kuvio 2. Tukivoimien jakaantuminen korjatussa rakenteessa

Eniten huolestuttaa NR-kattotuoli R2, joita löytyy molemmista rakennuksen osista (A- ja B-osa). Kattotuolin jänneväli on 9675 mm ja on hieman erikoisen näköinen (Kuvio 2). Laskennassa lumikuormaksi on merkitty  $1.8 \text{ kN/m}^2$ , kun taas huoltosiivessä olevilla normaaleilla harjaristikoilla on laskennassa annettu lumikuorman arvoksi  $2.7 \text{ kN/m}^2$ . Piirustuksiin merkityt tukireaktiot kyseisille ristikoille olivat lähes samat kuin omissa laskelmissani. Laskelmissa käytin edellä käytettyjä lumikuormia. Huolestuttavaa tässä on se, että piirustukseen merkittyjä lumikuormia on todella käytetty kantavuuslaskuissa.

Sisällä päivähoitotilojen keskellä olevien sisäikkunoiden karmeissa oli havaittavissa selvää taipumaa ja yhtenä syynä tähän voi olla kattoristikoiden R2 mitoitusvirhe. Selvää tässä asiassa ainakin on se, että kyseisten ristikoiden taipuma on suurempi kuin oli suunniteltu.

Ristikoissa R2 on kaksi tukipistettä ja ehdottaisin tähän lisättävän yksi lisätukipiste sisäikkuna rivin kohdalle, mutta tässä tapauksessa tulisi tarkastella kattoristikon toimivuus uuden tuen aiheuttamiin mekaanisiin muutoksiin. Ikkunat poistetaan ja tilalle asennetaan liimapuupalkki ja tuetaan tarvittavilla pilareilla, näin saataisiin ristikoiden jännevälejä pienennettyä 6200 mm. Laskin tukireaktiot kolmella tuella uusien määräyksien mukaan (Kuvio 2) ja tukireaktiot eroavat huomattavasti nykyiseen malliin verrattaessa (Kuvio 3). Käytin myös nykyisen mallin laskennassa uusia määräyksiä ja tukireaktiot erosivat huomattavasti

suunnittelijan käyttämän 1,8 kN lumikuorman verrattuna. Tuelle 2 sain tukivoiman 14,87 kN, kun taas suunnittelijan piirustuksissa tukivoima on 10,44 kN. Tuelle 1 sain tukivoiman 18,54 kN, kun suunnittelijalla 11,26 kN.

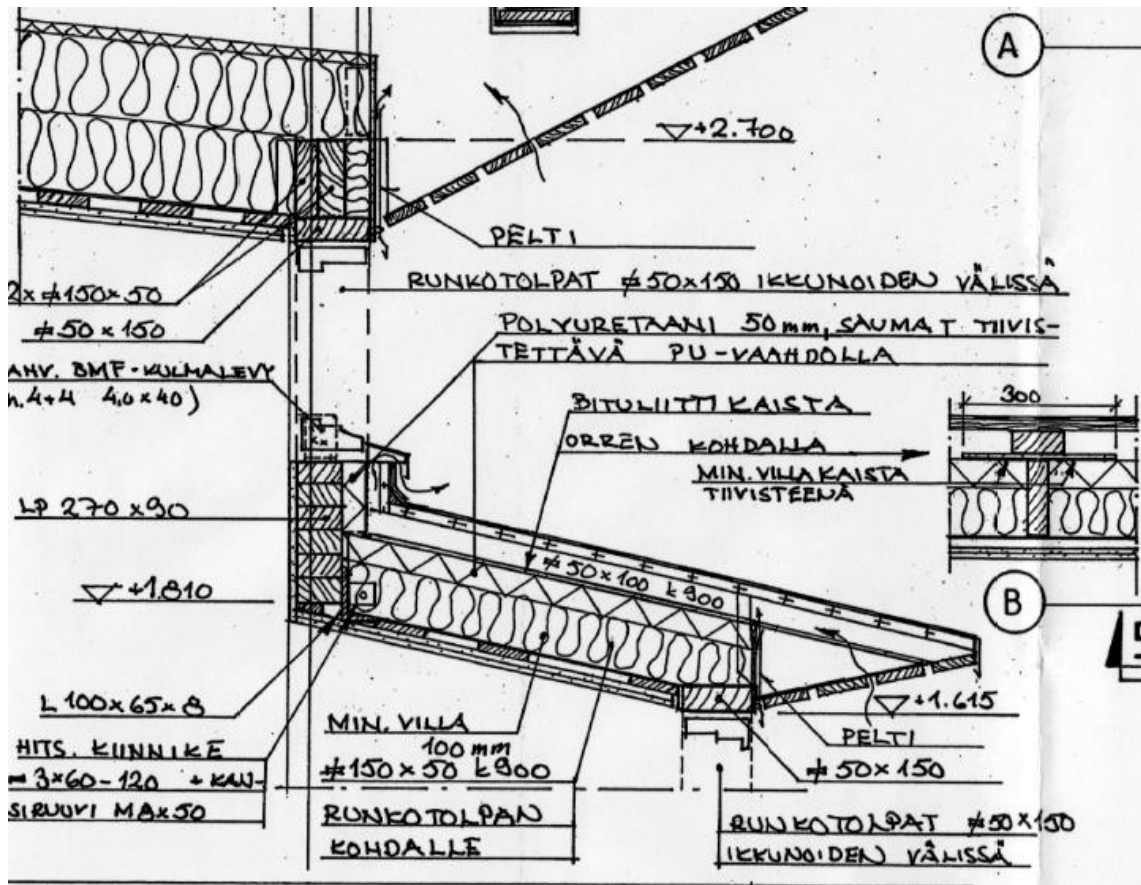
Kuvio 5. Erkkinen leikkauskuva

Ikkunat erkkerien yläpuolella ovat painuneet alaspäin, tämän havaitsee helposti silmämääräisellä tarkkailulla ulkopuolelta. Aukkoylityksessä on käytetty 90\*270 mm liimapuupalkkia (Kuvio 5) kantavuudeltaan tämä on laskelmieni mukaan pieni, koska taipuman raja-arvo ylittyy hieman. Taipuman raja-arvona on 6,8 mm, kun taipuman mitoituservo on 7,6 mm ja käyttöasteeksi tulee 112,9 %. Toisaalta vuonna 1987 on ollut toisenlaiset määräykset kuormille, joten heidän käyttämällä kattokuormilla palkki kestää loistavasti, käyttöasteeksi sain silloisten kuormien mukaan 67,8 %. Ristikopiirustuksissa käytetty tukivoima ristikon alapäässä on 11,26 kN, kun taas omissa laskelmissa sain tukireaktioksi 18,81 kN. Tästä seikasta johtuvat eriäväisyydet käyttöasteissa.

Erkkinen aukkoilyksessä oleva palkin kantavuus olisi riittävä, jos korjaus katto-tuolien R2 osalta toteutuisi ehdotetulla tavalla (kohta 6.1.2). Perusteluna voisin mainita tukivoiman pienentymisen alkuperäisestä 18,81 kN:sta 11,26 kN:iin.

Erkkinen yläpuolella olevat ikkunat voisi purkaa pois, jotta erkkinen kattoon voisi lisätä lämmöneristystä ja tuuletusrako saadaan kasvatettua sataan milliin. Kattoa voisi jopa nostaa ylemmäksi, jolloin ylityspalkki tulisi näkösälle, mutta se ei liene ongelma, sillä sen voi koteloida. Piirsin erkkinenstä luonnoksen 1:10 mittakaavaan, jotta ajatukseni tulisi selkeämmin esille (Liite 1).

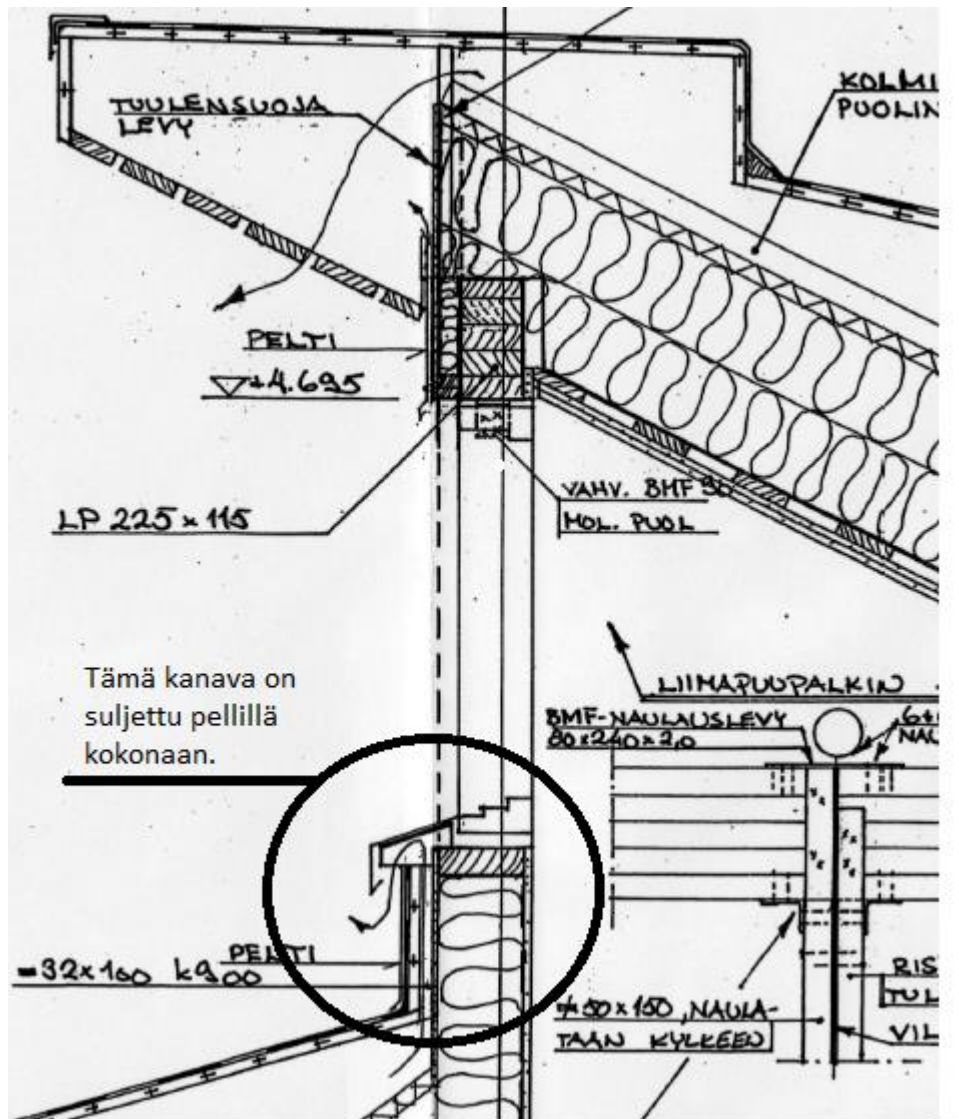
Kuvio 6. Suunniteltu tuuletus

Suurin ongelma on yläpohjan tuuletuksen toimivuus, joka katkeaa ikkunarivistöön. Tuuletus on suunniteltu tapahtuvaksi ikkunapeltien alta, mutta paikanpäällä tehdyn tarkastelun perusteella huomasin ikkunapellin sulkevan tämän tuuletuskanavan totaalisesti (kuvio 6). Tästä johtuen ikkunarivistö sulkee ilmankierron koko 19 metriä pitkän lappeen osalta. Oletettavasti kosteutta on kertynyt ja tulee kertymään kyseisiin rakenteisiin koko lappeen matkalla.

Ikkunapeltien alakautta tulevan tuuletusmahdollisuuden korjaaminen toimivaksi on näin ensihätään olennaisen tärkeää. Ongelmia tulee kuitenkin jatkossakin olemaan kanavan aukipitämisen suhteen koska kyseiselle lappeelle lumen kertyminen on otettava huomioon. Lumi sulkee kyseisen tuuletuskanavan pitkäksi aikaa talvella.

Toisena vaihtoehtona voisi olla ikkunarivistön harventaminen siten, että ikkunoiden väliin voitaisiin rakentaa esimerkiksi 500 mm leveä puurakenne, jota

kautta tuuletus saataisiin kulkemaan ongelmitta yläpuolelle olevan räystään alle. Ikkunoiden alle jäävä seinäosuus tulisi ilmaraon osalta koolattava ristiin, jotta ilmalla olisi mahdollisuus liikkua myös sivusuunnassa. Ratkaisu työllistää tietenkin aika lailla, kun ikkunat pitäisi poistaa ja asentaa uudelleen uusiin paikkoihin. Lisäksi ulkoverhous pitää purkaa ikkunoiden alapuolelta, jotta ristiin koolaus voitaisiin rakentaa. Piirsin leikkauksen kyseisestä kohdasta 1:10 mittakaavaan (liite 2).

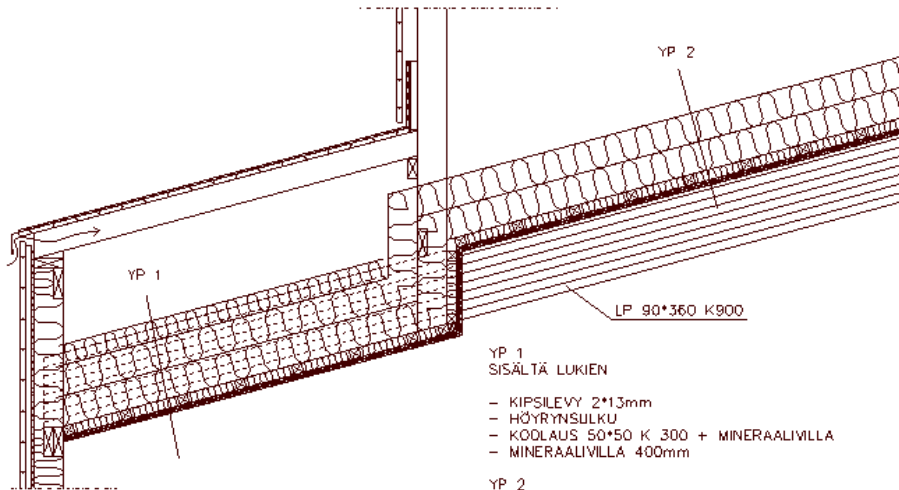
## PERIAATELEIKKAUS JUHLASALIN YLÄPOHJASTA

Kuntoarvion mukaan palkkien alapäissä olevissa liitoksissa on eristevikoja ja lämpövuotoja. Leikkauskuvaa tarkastellessa huomaa ongelman olevan hyvin ilmeinen. Paikan päällä tehdyn havainnon mukaan leikkauskuva ei ole rakennetun rakenteen mukainen, vaan alapäistään palkeista näkyy vain pieni osa, kun taas leikkauskuvassa palkkien pitäisi olla näkyvillä kokonaan seinän liittymään asti.

Koska palkkien seinään liittyvässä osassa on lämpövuotoja niin pettäisin palkit alapäästään, jotta kylmäsilta saataisiin katkaistua. Palkit tulisivat näkyville samasta paikasta, jossa ne näkyvät kokonaan nykyisessäkin ratkaisussa, mutta tyhjän tilan palkkien yläpuolelta peittäisin. Toteutuksessa villoitus ja muut rakenteet tulisivat heti palkkien päälle. Näin toteutettuna lämmitysenergian kulutus pienenesi jonkin verran ja välipohjan tuuletus saataisiin toteutettua toimivammaksi. Nykyinen yläpohjan rakenne on tuuletuksen toteuttamiselle hieman hankala. Luonnostelin ideani piirustuksen muodossa (liite 3). Vertailun vuoksi lisäsin liitteisiin alkuperäisen otoksen juhlasalin leikkauspiirustuksesta (liite 4).
