Kuntoarviot Ärjänsaaren rakennuksiin

Insinööri (AMK),
rakennustekniikka

Kevät 2015

Title of the Publication: Condition Assessments for the Buildings of Ärjänsaari

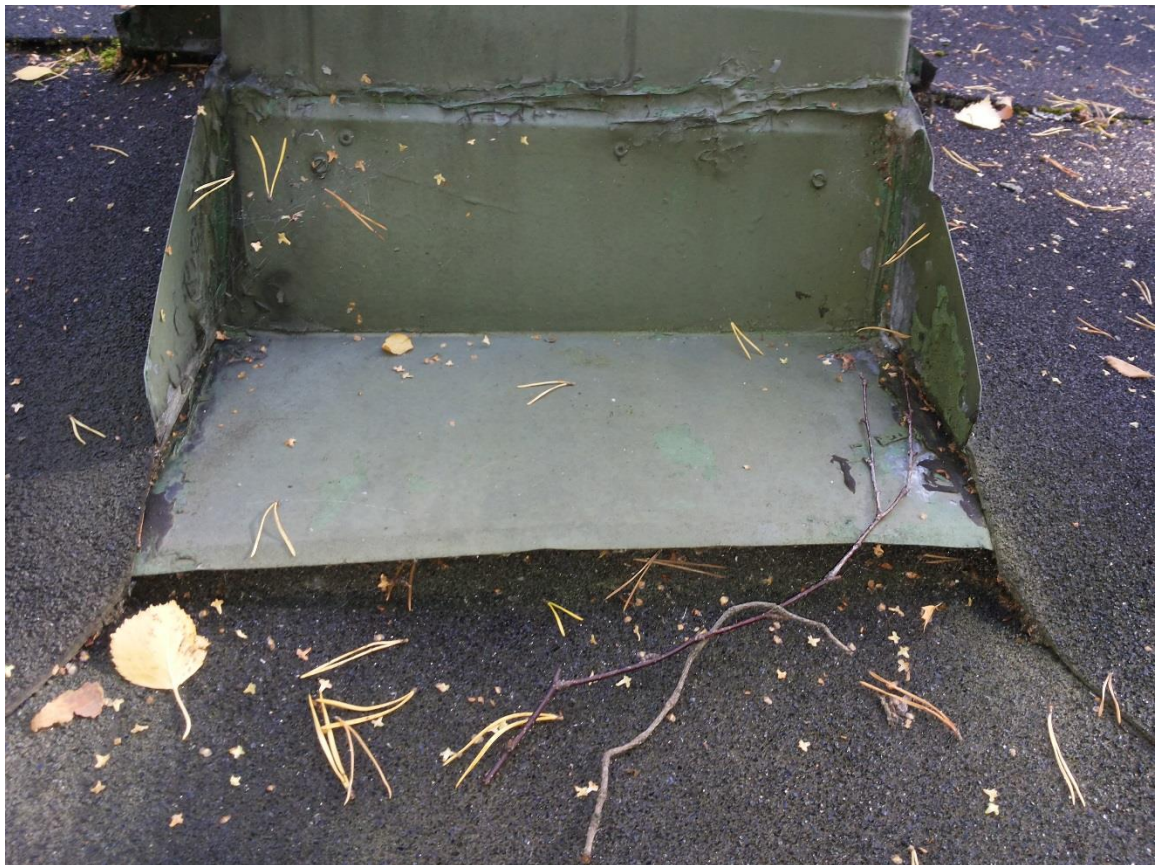
Kuva 14. Hirren painumisesta johtuva piipunpellityksen irtoaminen alustastaan.

Piipunpellityksien ja huopakatteen ylösnostot ovat aiheuttaneet useampiin rakennuksiin vesivuotoja. Vesivuodot näkyvät selvästi sisällä piipusta, piipun ympäristön puuosien värjäytymisistä ja jopa seinillä värjäytymien ja mikrobivaurioiden muodossa. Kattojen vuotokohtien johdosta on aiheellista olettaa myös ylä-

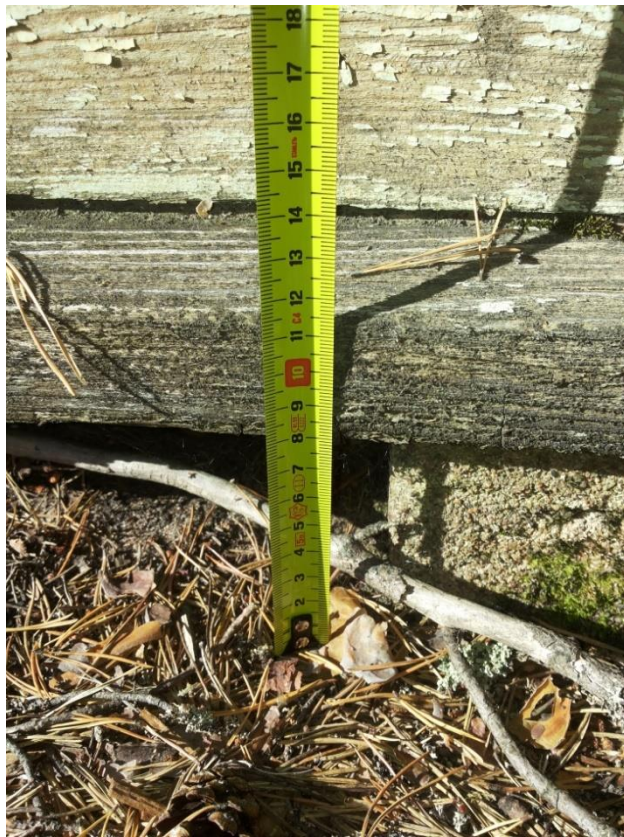
Kaikki Ärjänsaaren rakennukset ovat tuulettuvalla alapohjalla eli rossipohjalla varustettuja. Tuuletustilan tulisi olla riittävä, jotta alapohjan kosteus ei aiheuttaisi vaurioita. Useassa lautarakennuksessa ja osassa hirsirakennuksissa vapaa tuuletustila on riittämätön. Lautarakennuksissa osa julkisivuista oli jopa maassa kiinni. Vapaa-ajan asunnoissa kantavien puuosien tulisi olla maasta irti vähintään 300 mm [18, s. 86]. Kuvassa 15 on kuvattu rakennuksen riittämätön tuuletus.

Kuva 15. Rakennuksen riittämätön tuuletus.

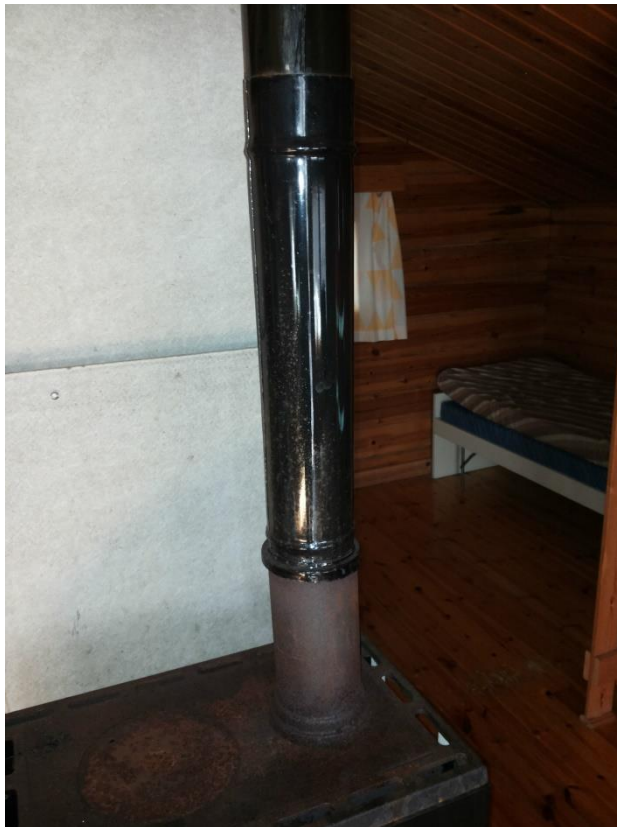
Lomamökkien tulisijat ovat pääasiassa puuhella ja kamiina. Useiden mökkien piipuissa oli havaittavissa pistesyöpymää ja reikiä, jotka heikentävät paloturvallisuutta. Joissakin mökeissä oli myös piipun muhviosa virheellisesti limitetty. Kamiinan piipun pistesyöpymien vuoksi on aiheellista olettaa myös hormien sisäputken olevan pistesyöpymillä. Kuntoarvioraporteissa on suositeltu tulisijojen ja hormien tarkempaa tutkimusta nuohouksien yhteydessä. Kuvassa 16 on esitelty piipun muhviosan ylemmän jatko-osan virheellinen limitys.

Kuva 16. Piipun muhviosan ylemmän jatko-osan virheellinen limitys

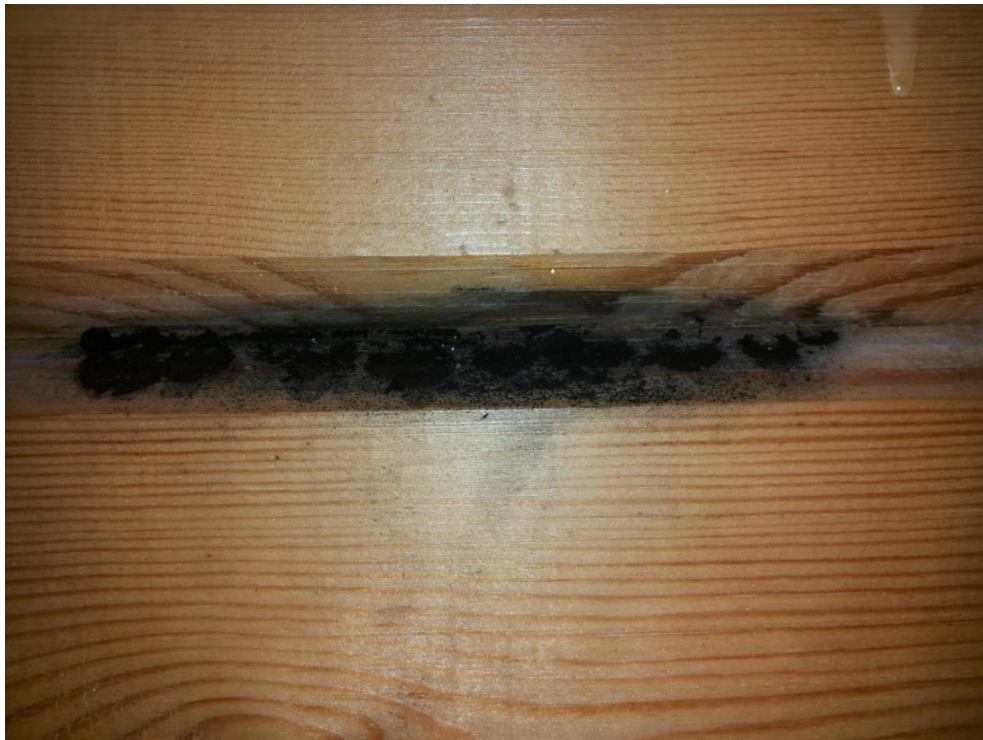
Kuva 20. Kattovuodon seurauksena syntynyttä mikrobikasvustoa hirsirakenteen sisäpinnassa

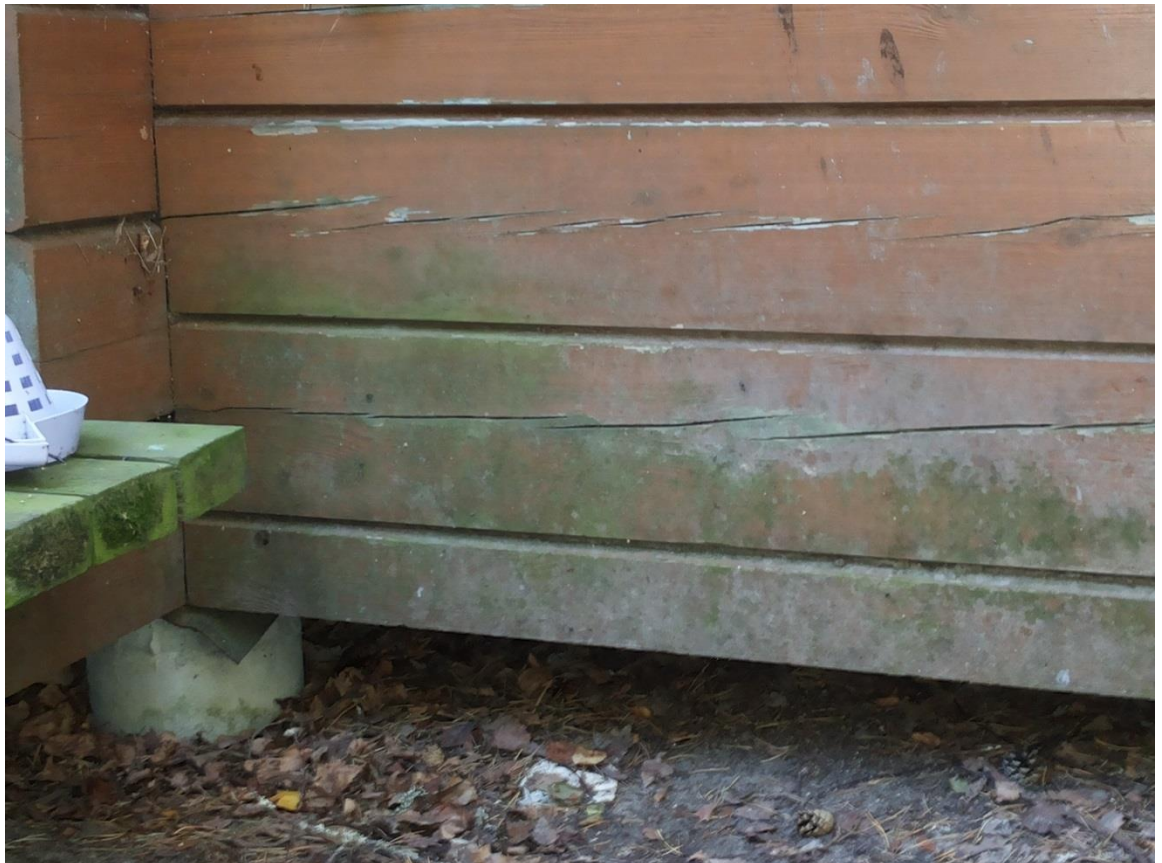
Kuva 21. Leväkasvusto hirsirakenteen pinnalla

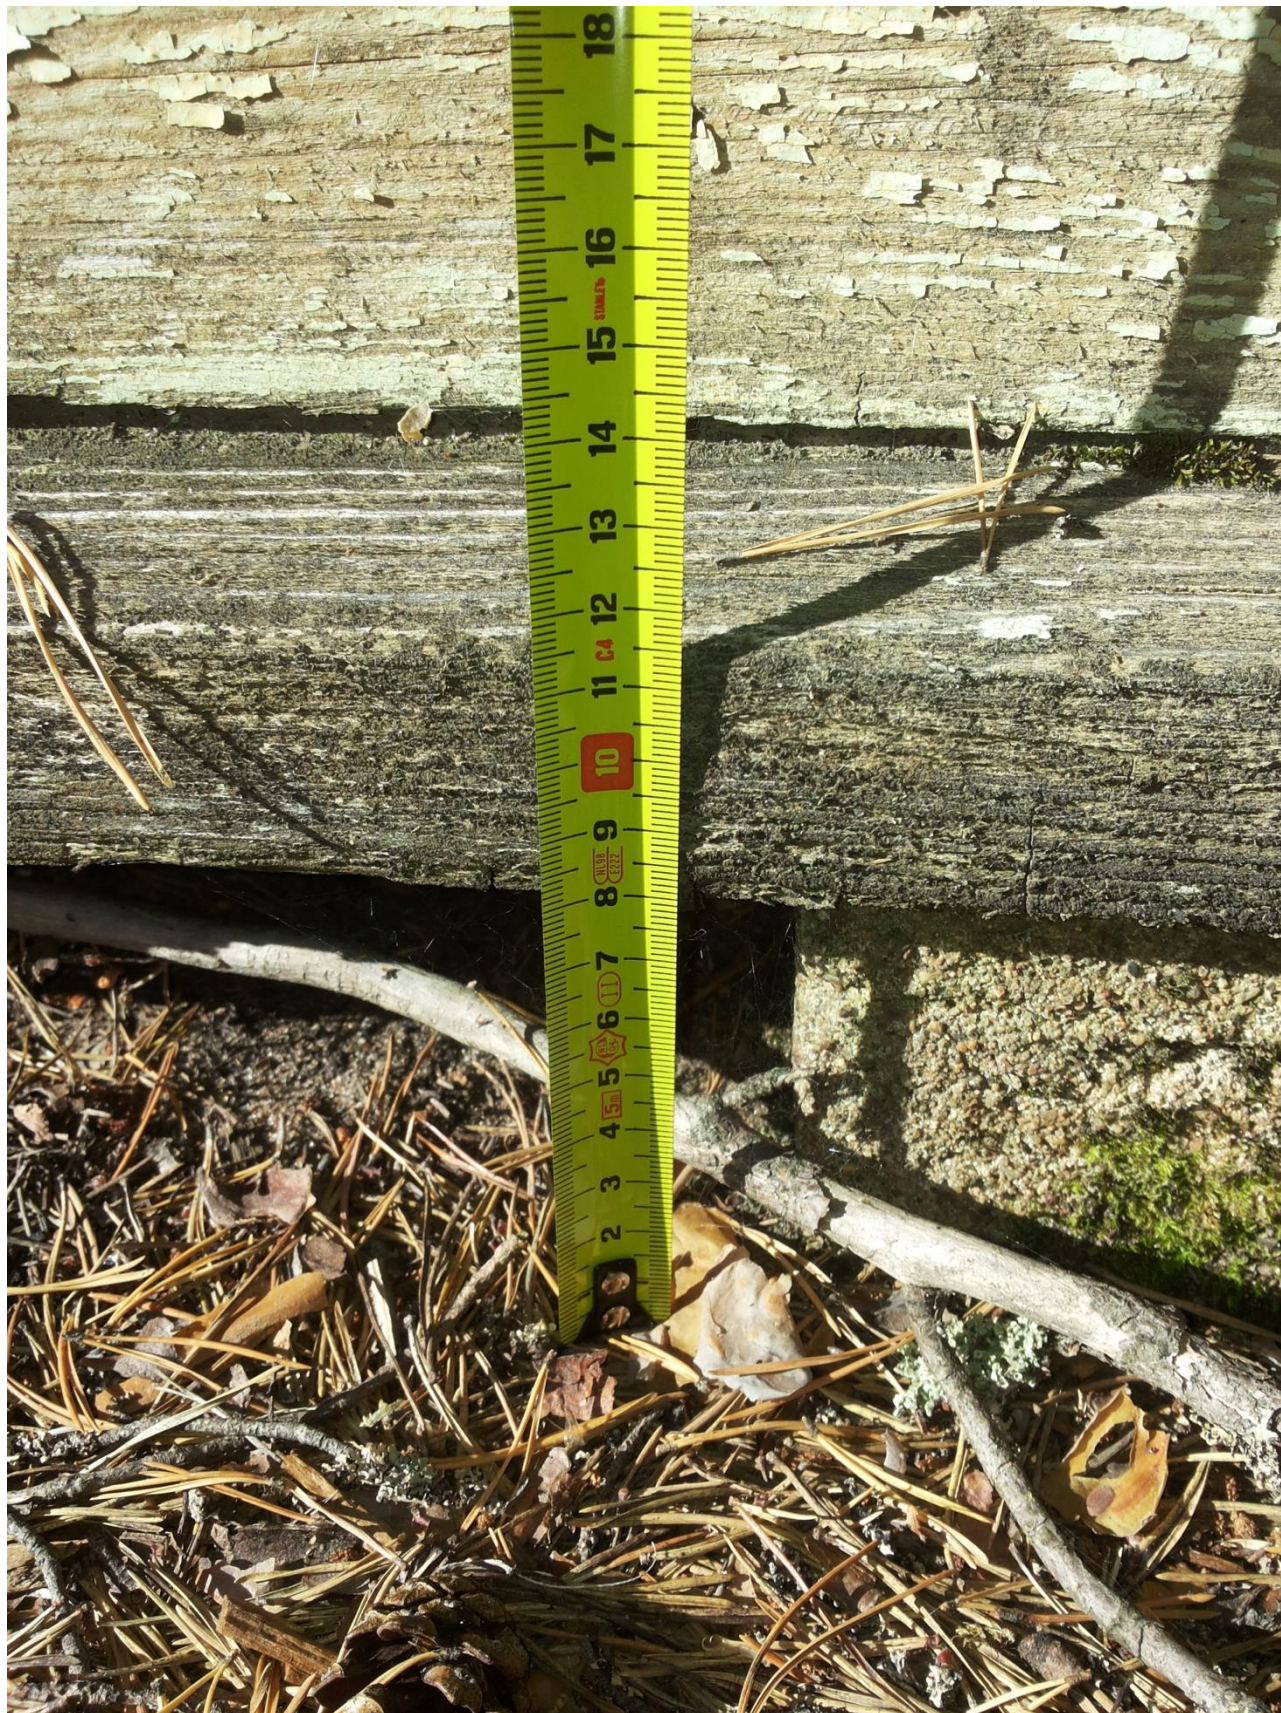
Kuva 1. Rakennuksen alapohjan tuuletus on puutteellinen.

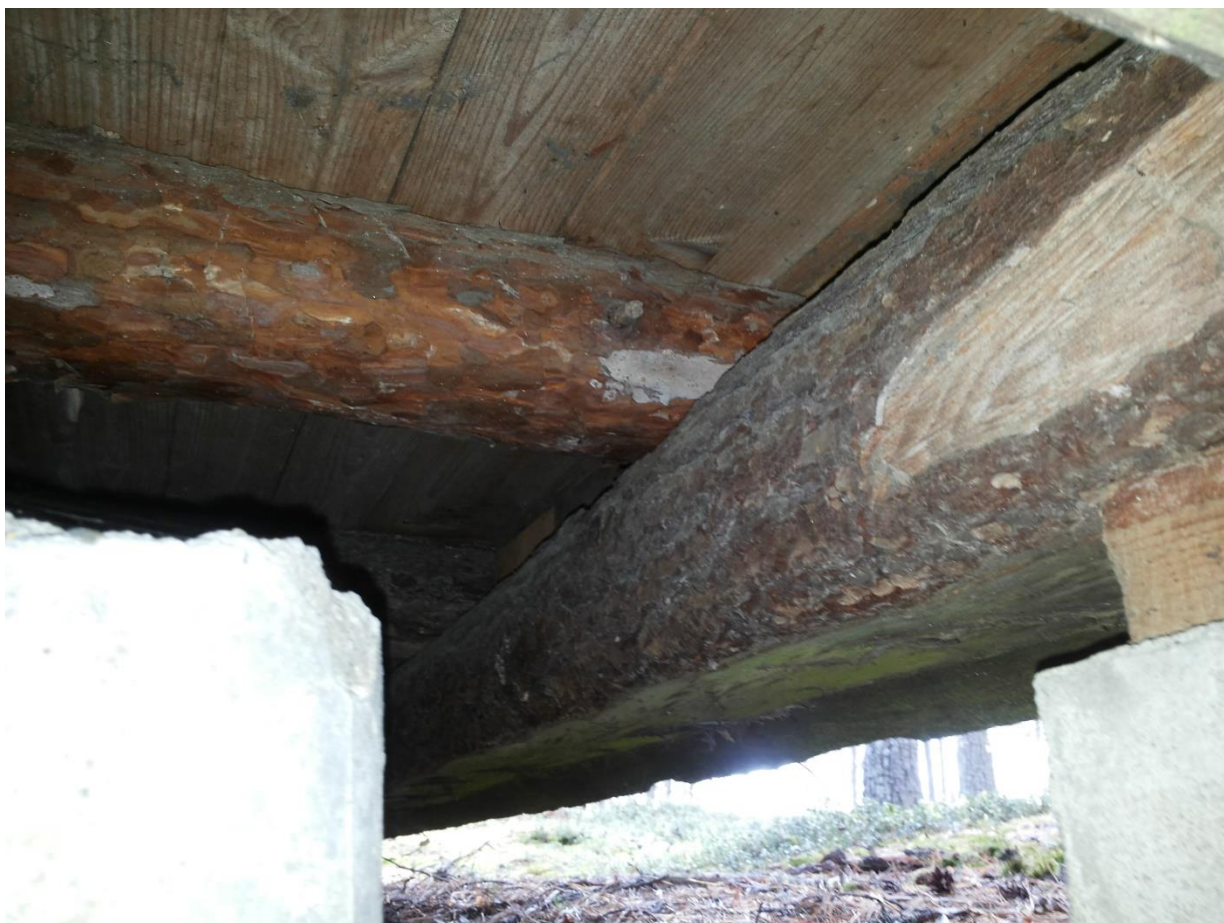
Kuva 2. Kapillaarikatko puuttuu perustuksen ja alapohjarakenteen välistä.

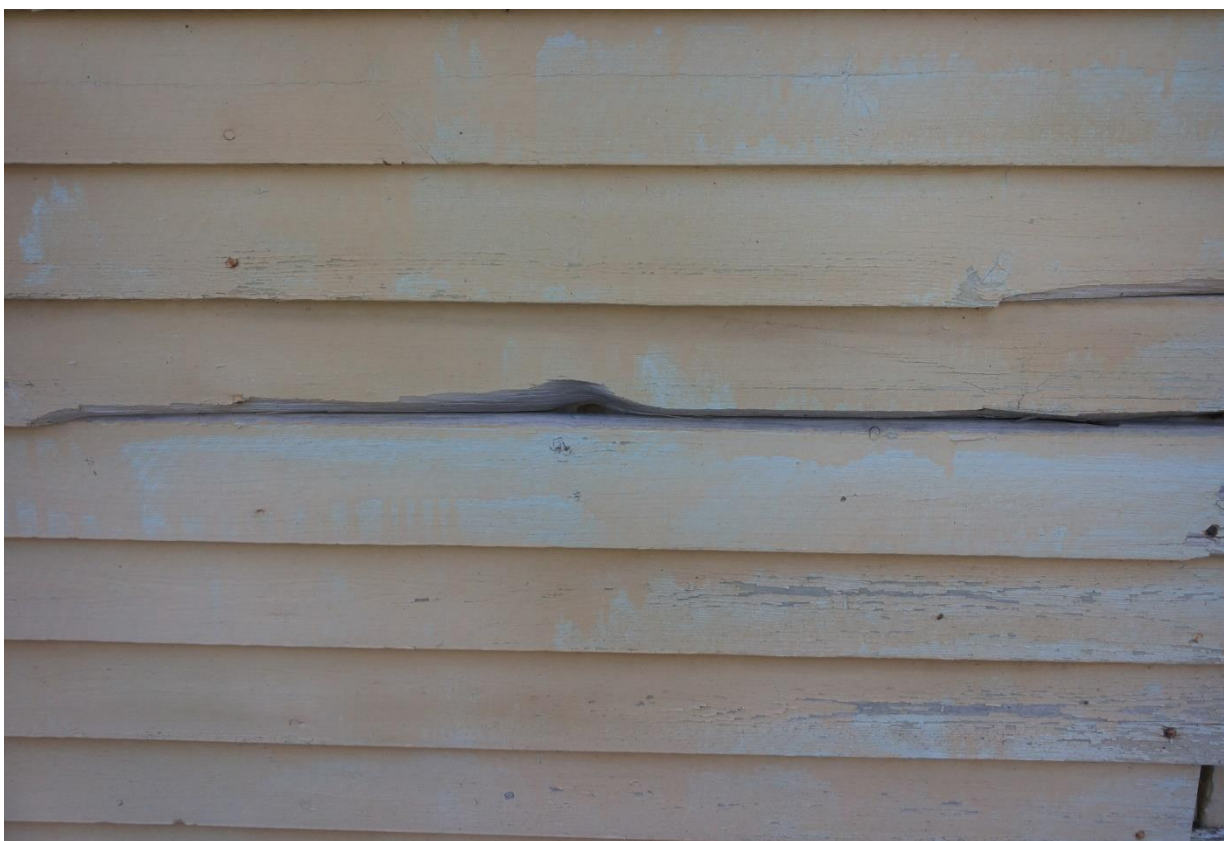
Kuva 3. Halkeamia ja reikiä on paikoin julkisivulaudoituksessa.

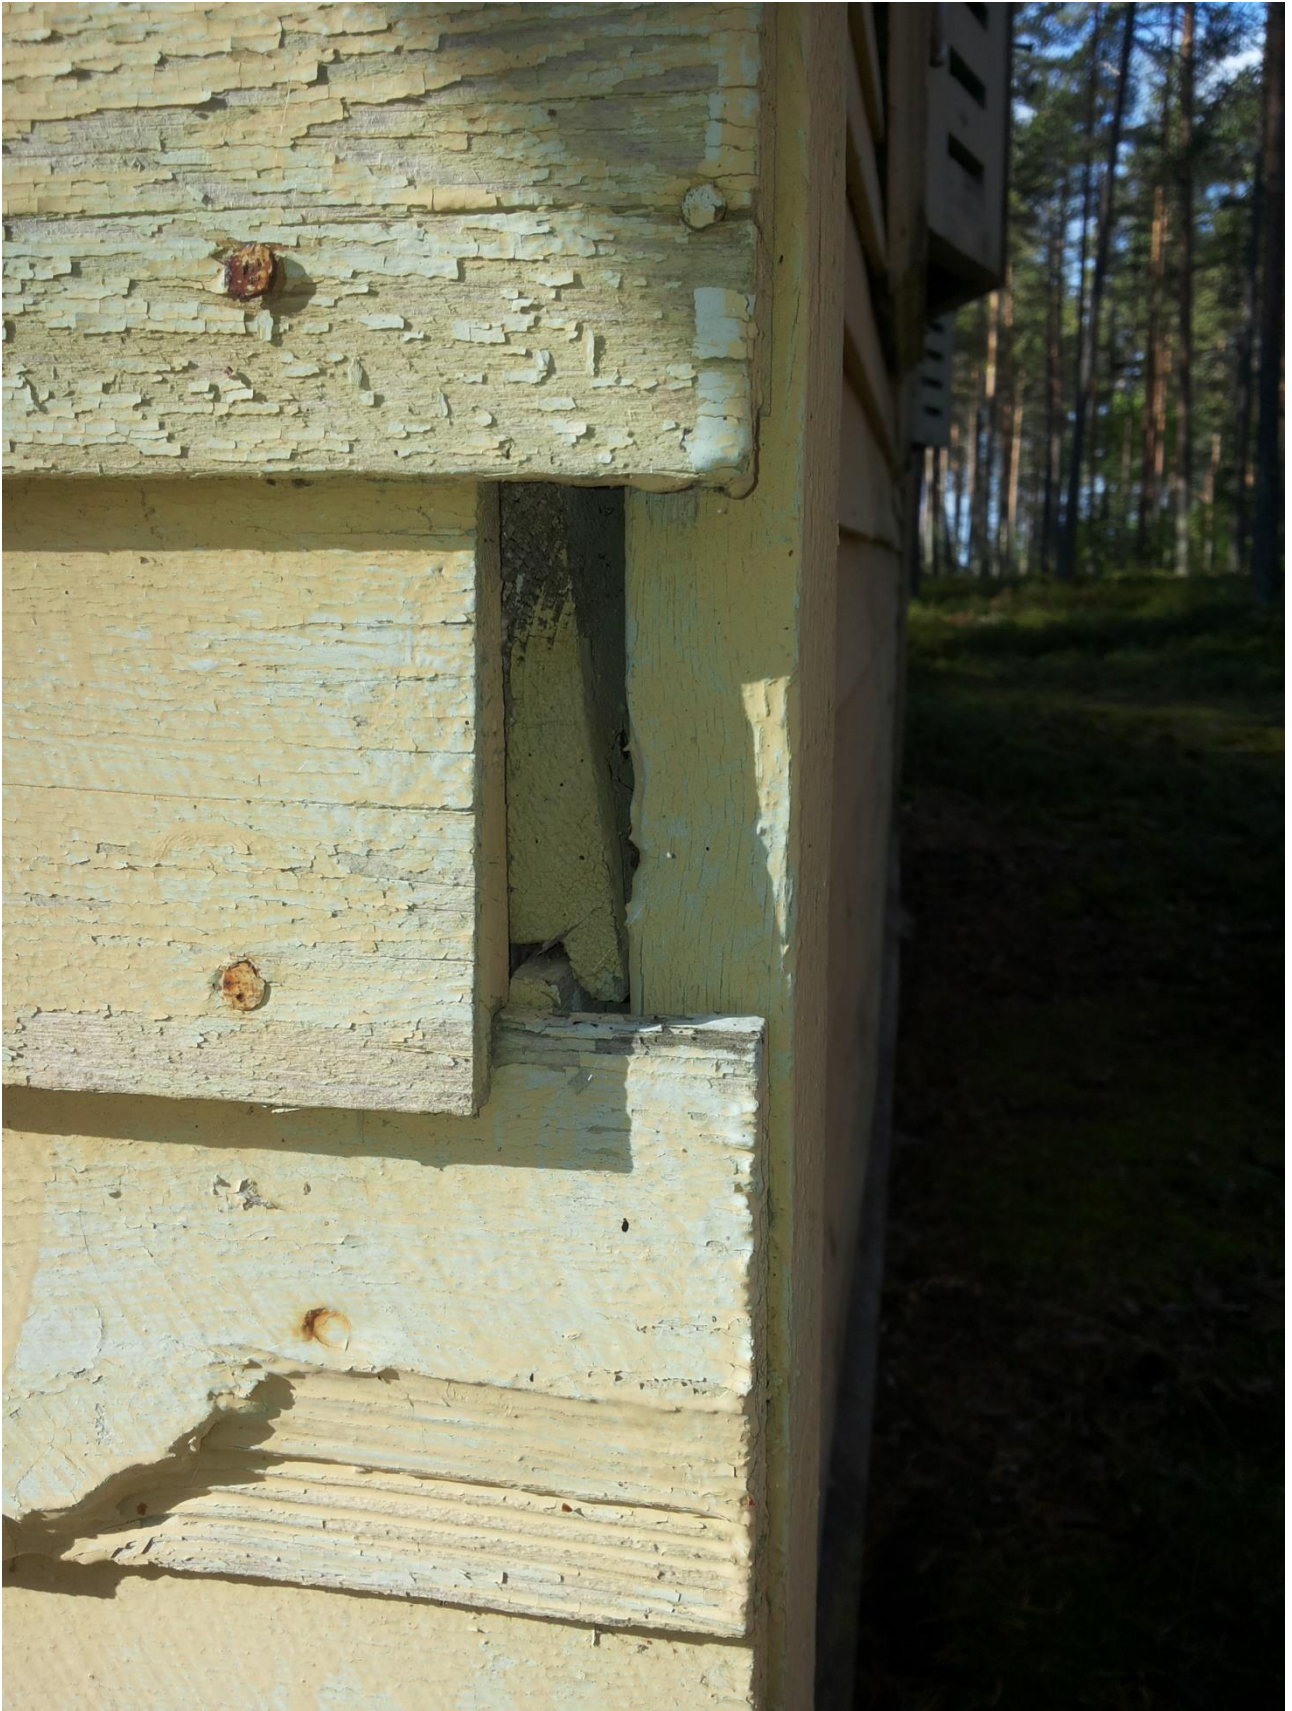
Kuva 4. Julkisivulaudoitus ei ole rakennuksen kulmaan saakka.

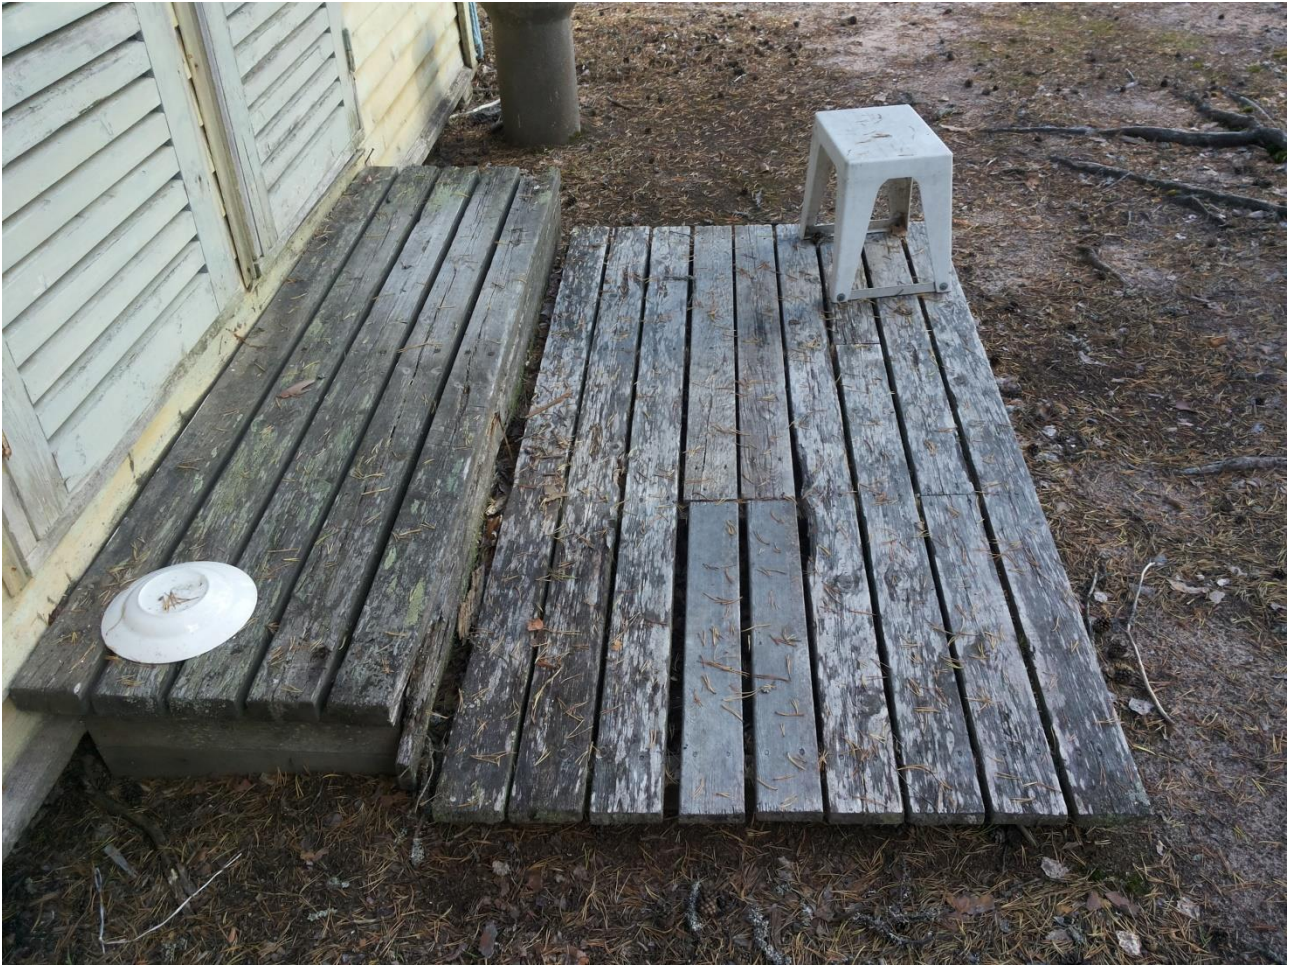
Kuva 5. Portaat ovat lahot ja huonokuntoiset.

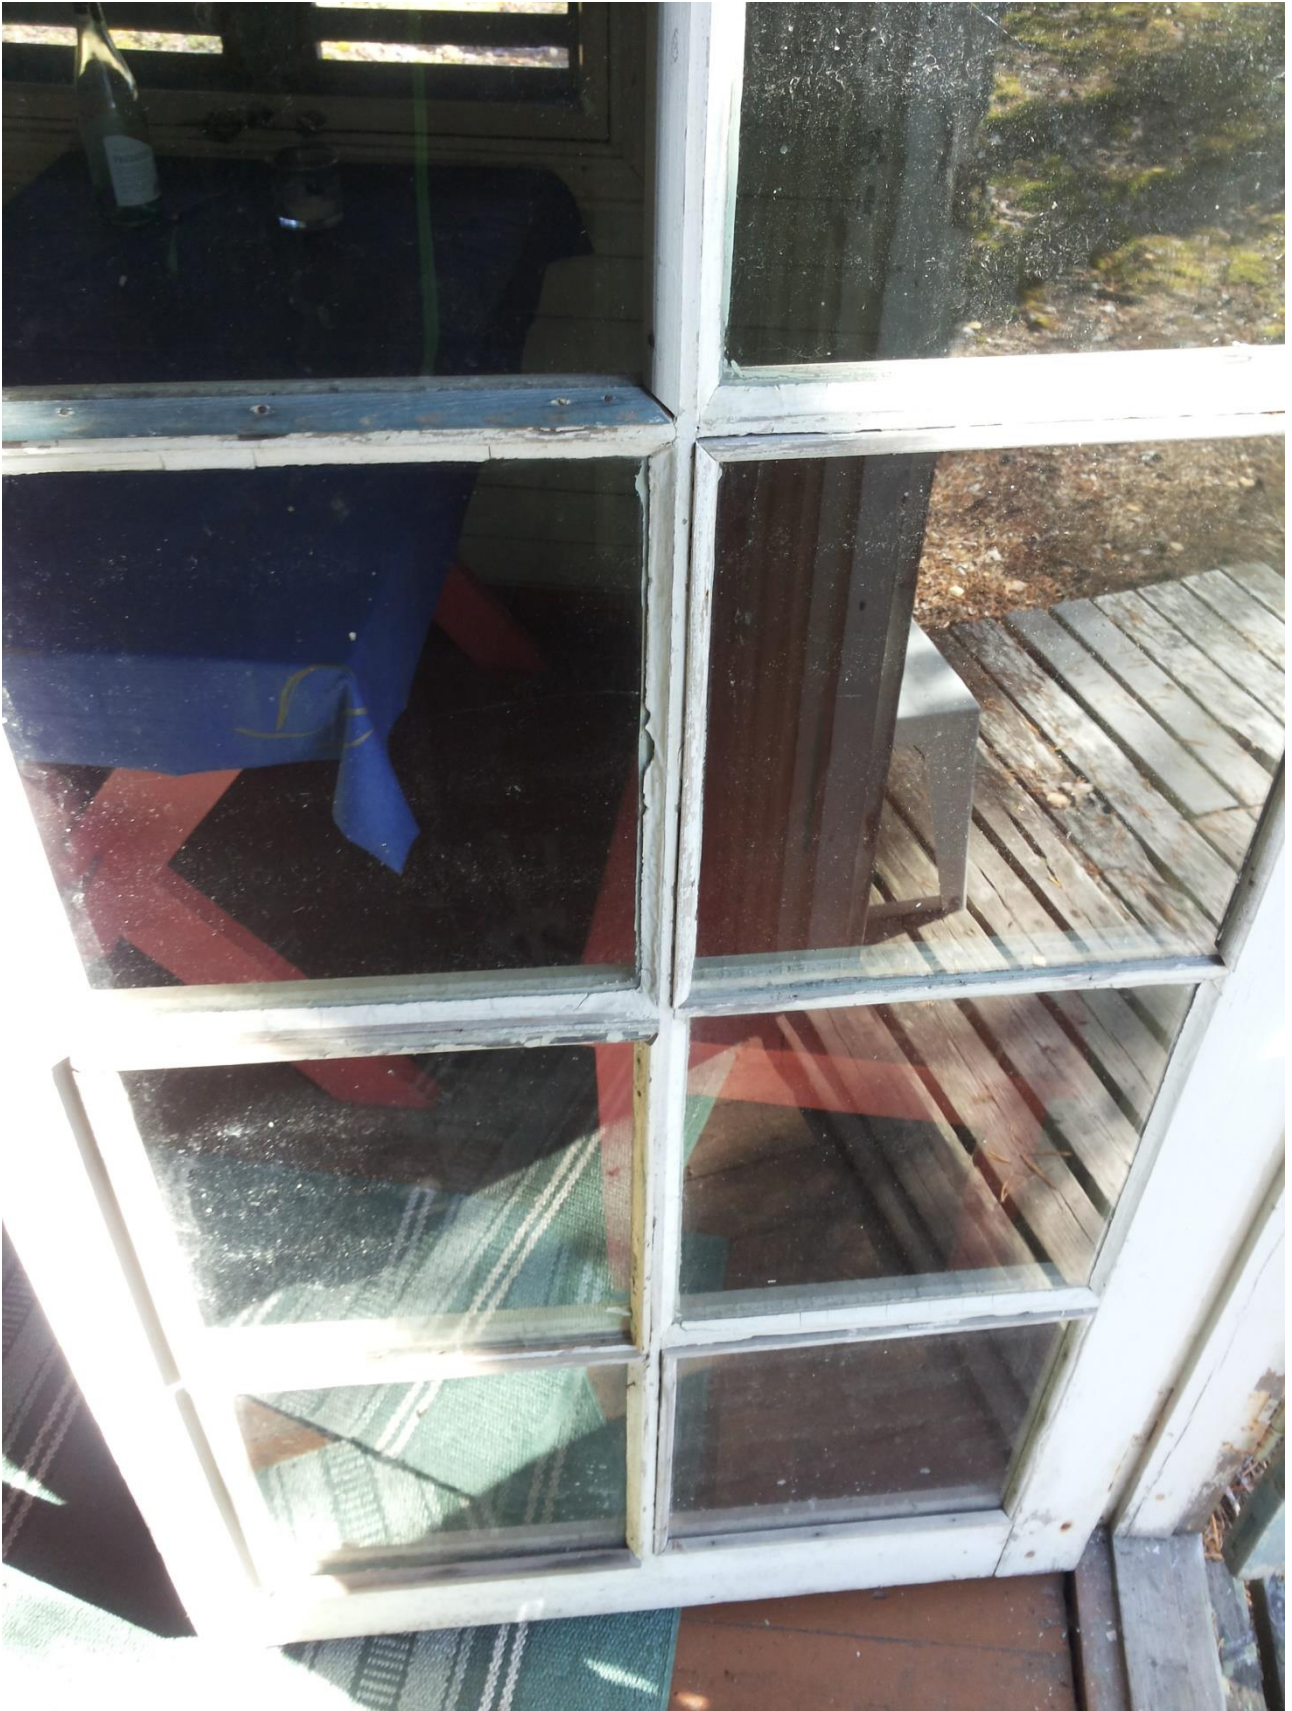
Kuva 6. Ovet ovat huonokuntoiset.

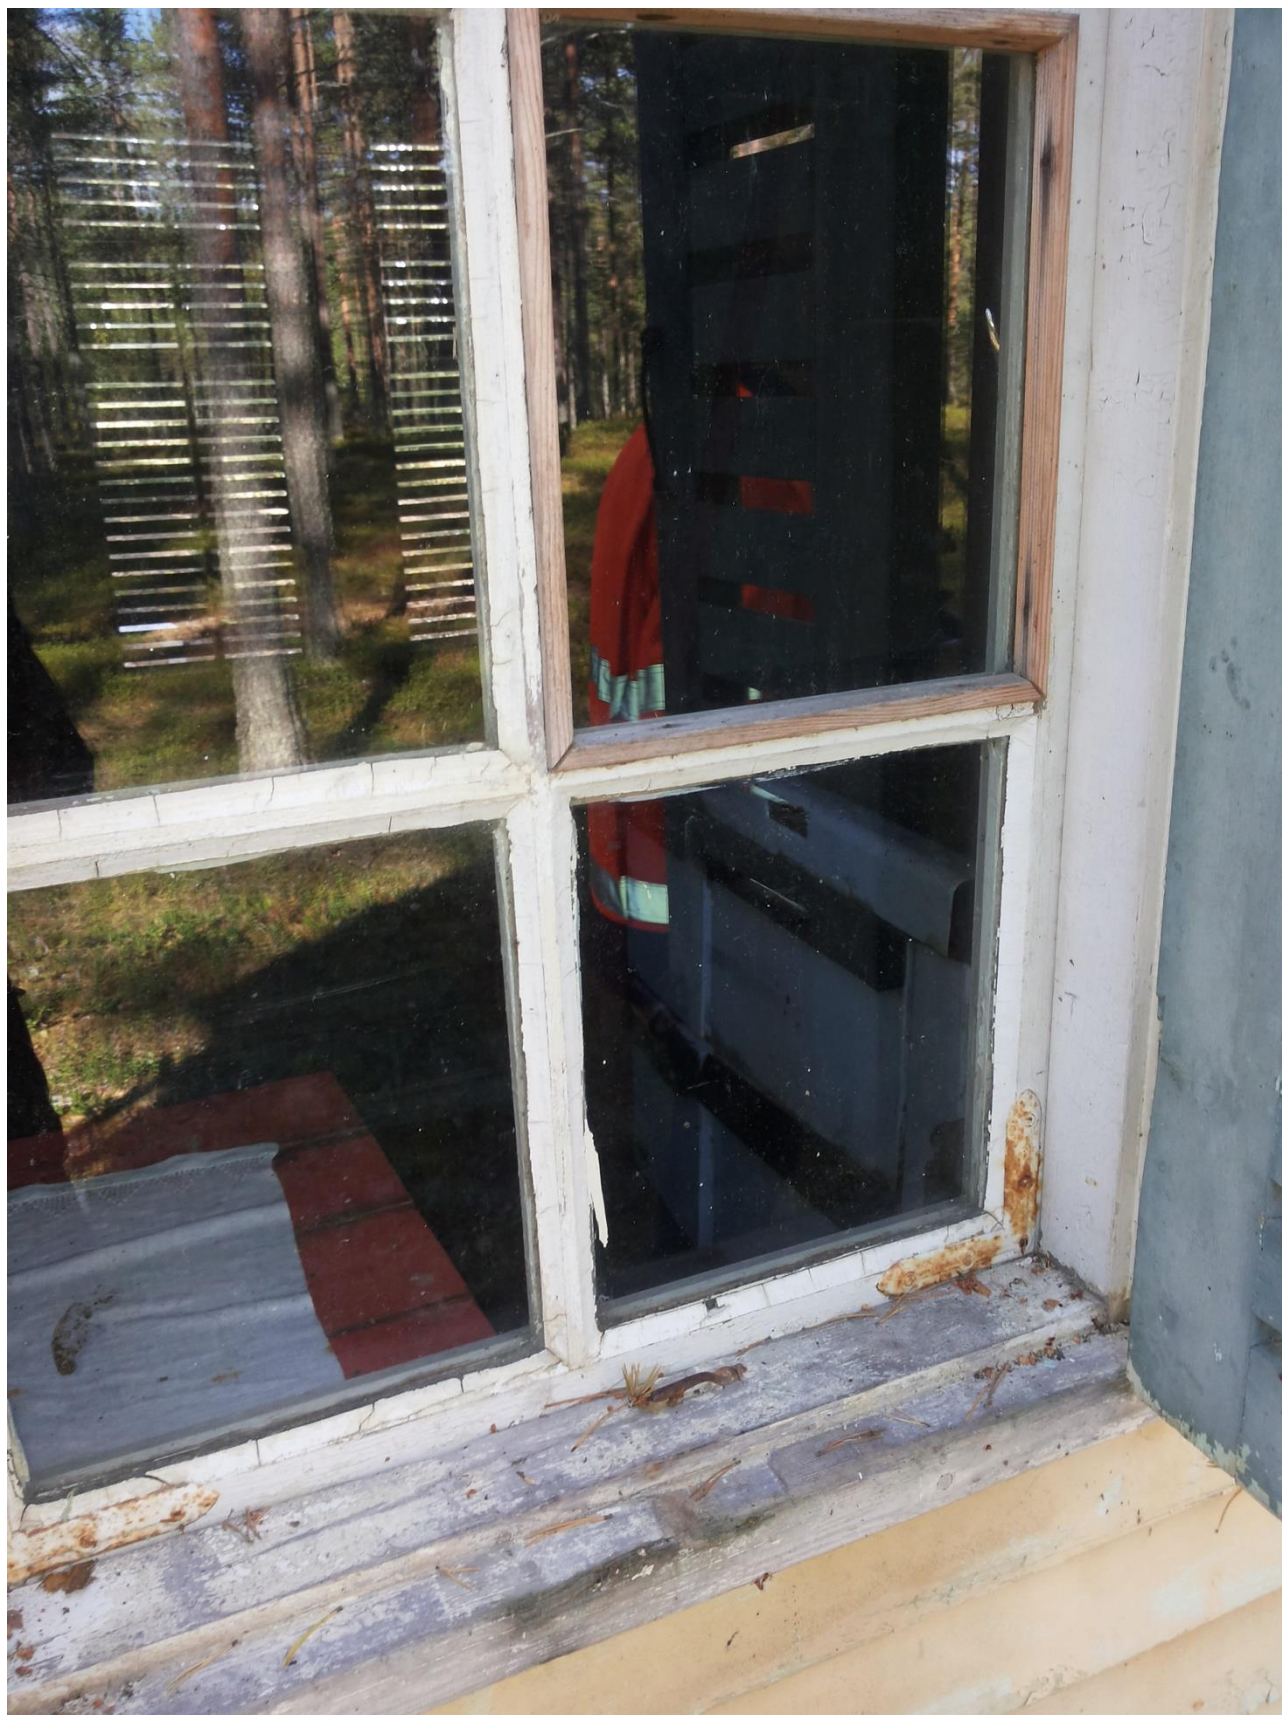
Kuva 7. Ikkunanpuitteet ovat huonokuntoiset.

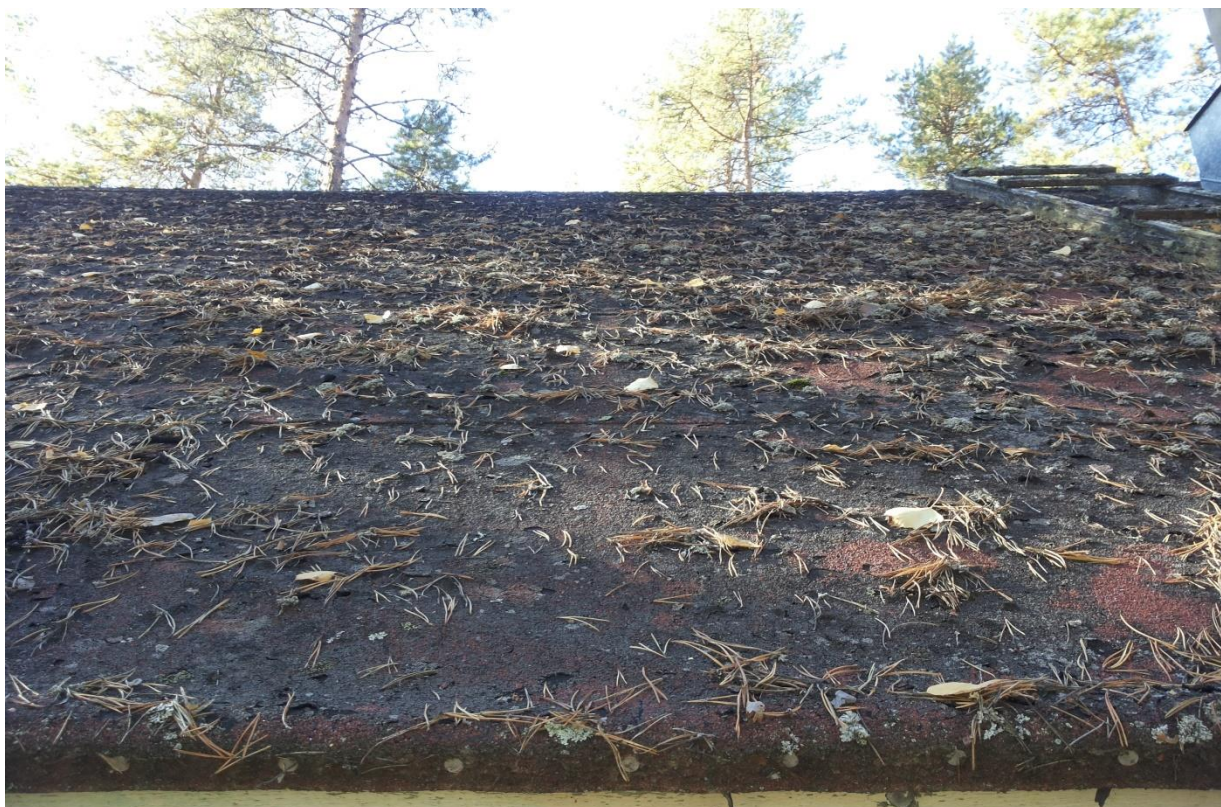
Kuva 8. Katolla on paljon sammalta ja havunneulasia.

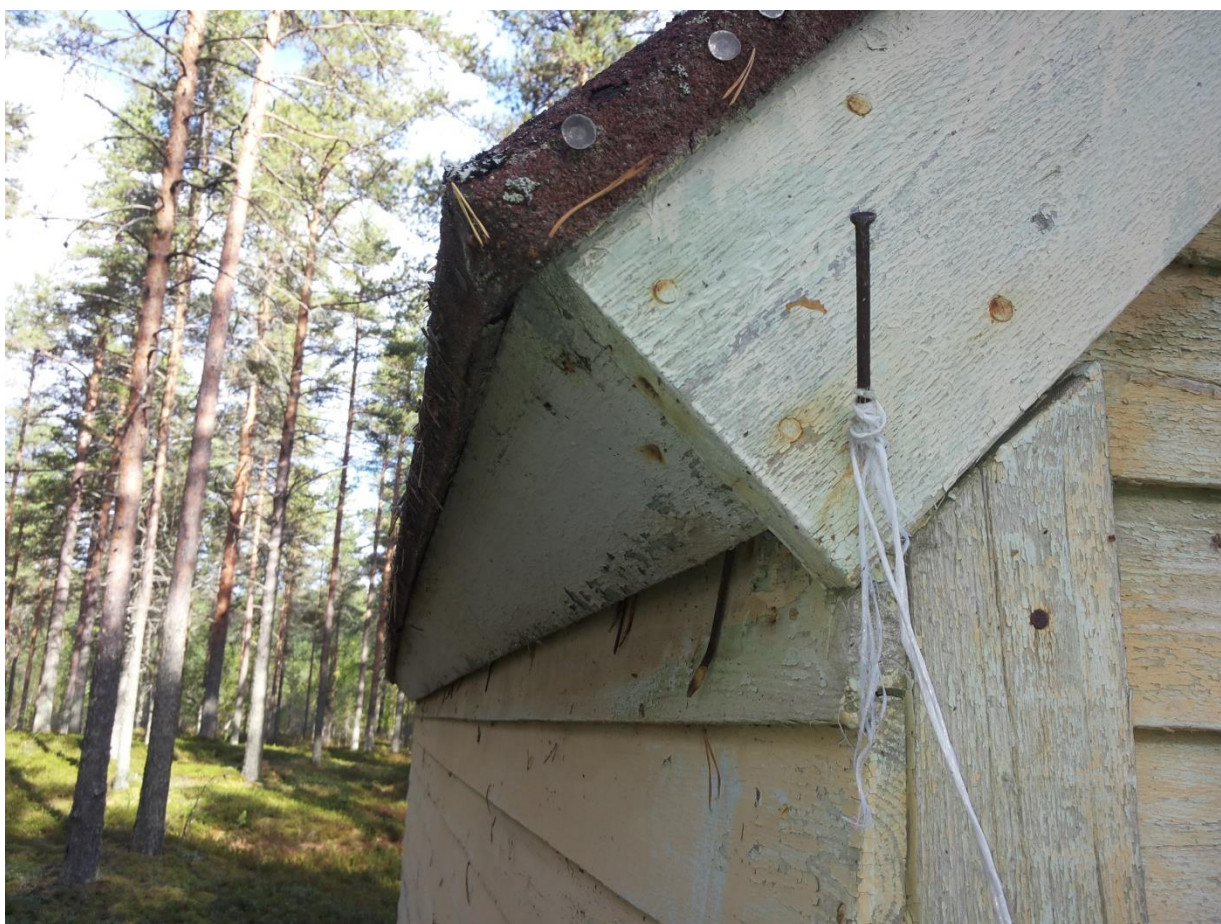
Kuva 9. Räystäältä puuttuu tippanokka.

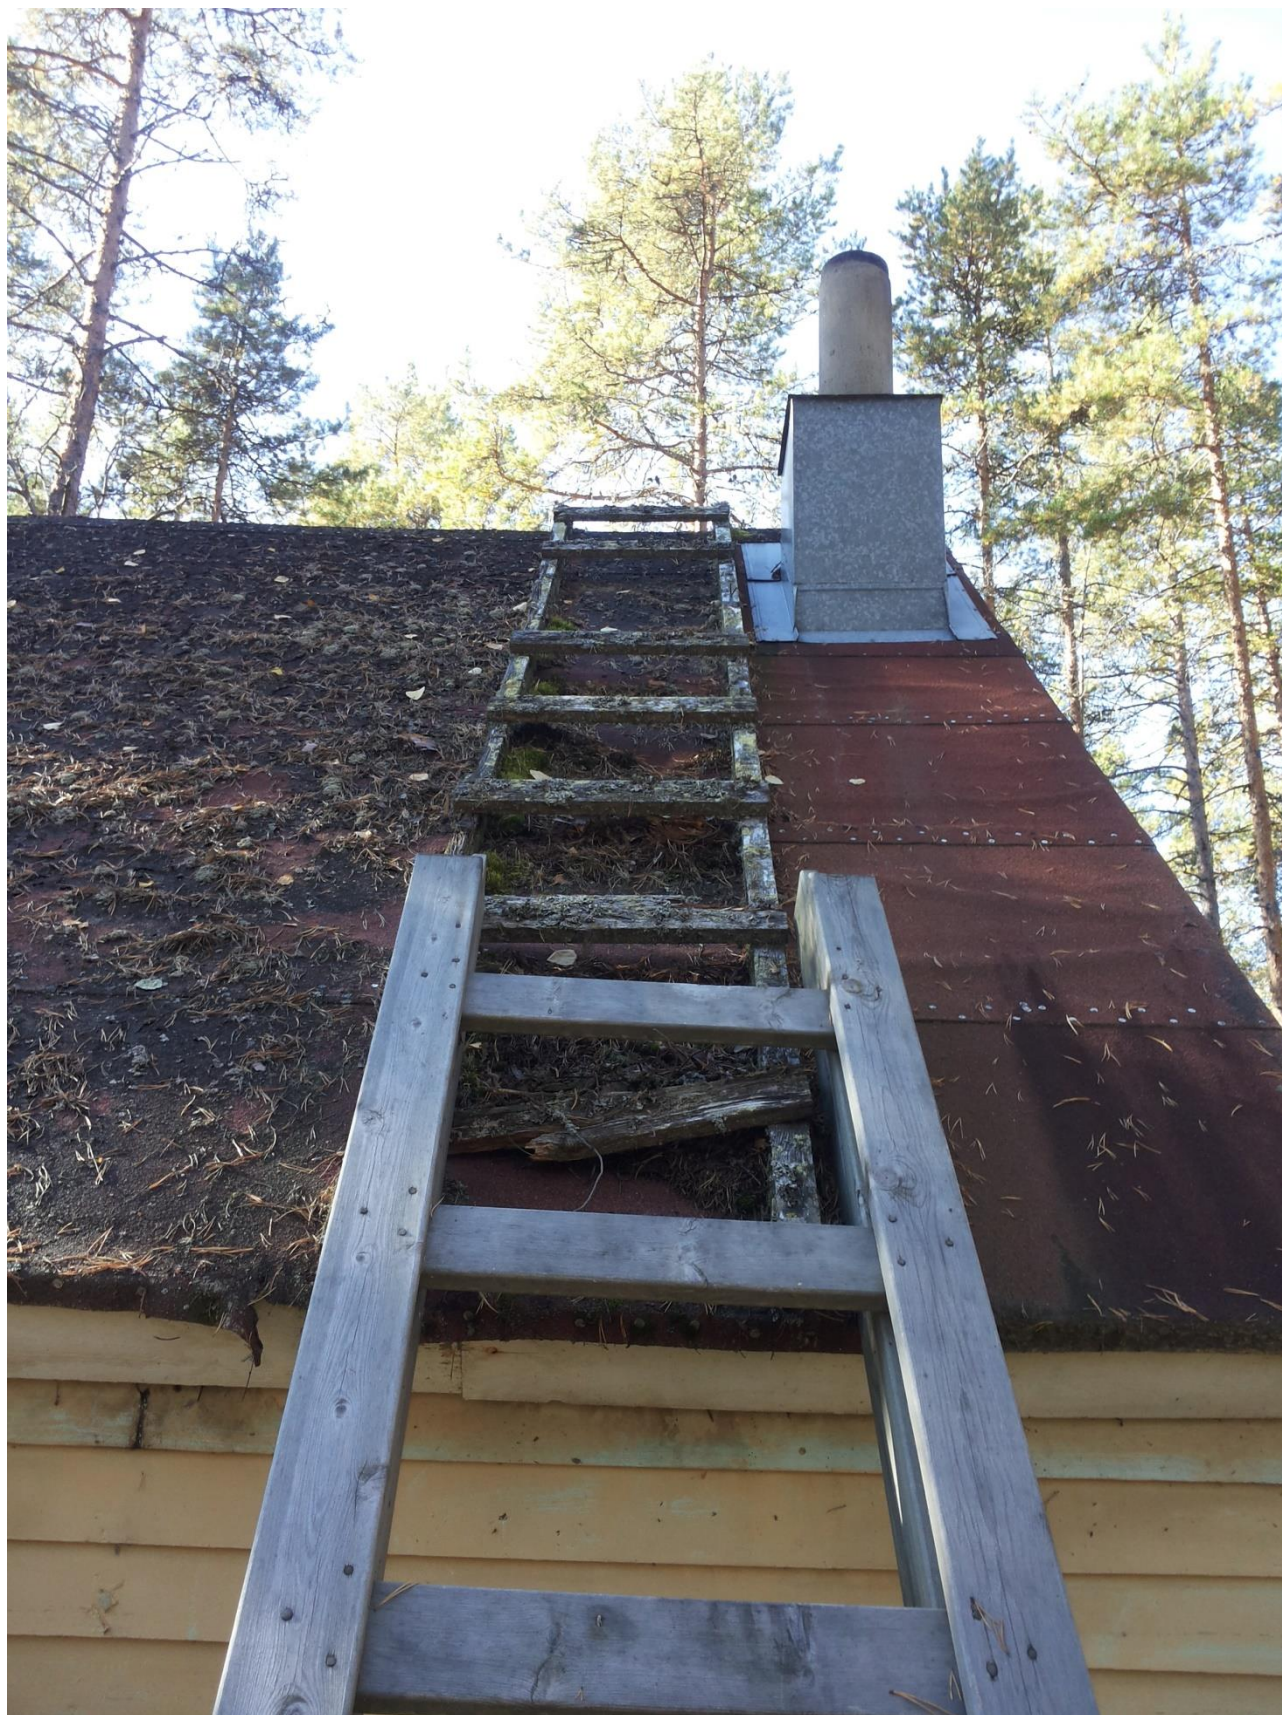
Kuva 10. Lapetikkaat ovat lahot ja huonokuntoiset.

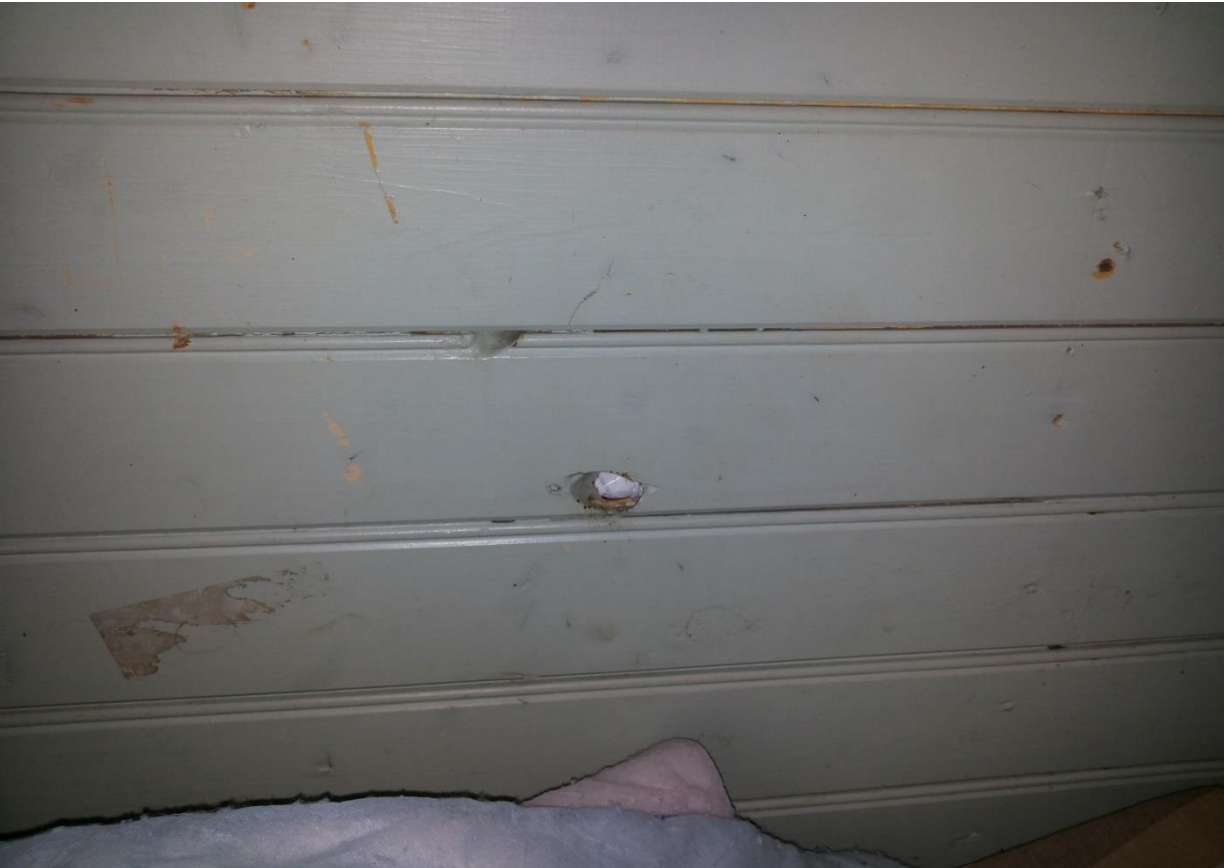
Kuva 11. Maalipinta on kulunut. Paneelissa reikä.

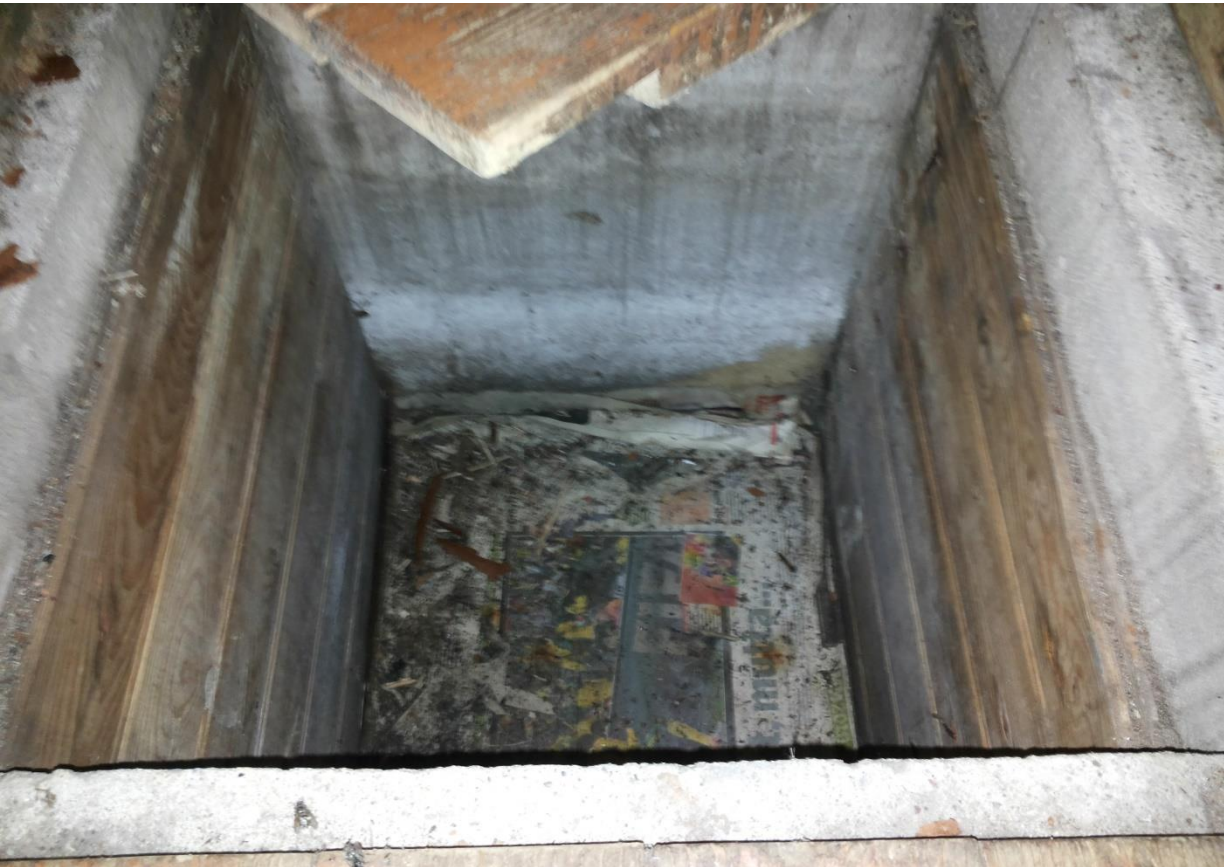
Kuva 12. Kylmäsäilytystila on käynyt kosteana. Puupaneelit kahdella reunalla.
