Kuntoarviot Ärjänsaaren rakennuksiin

Insinööri (AMK),
rakennustekniikka

Kevät 2015

Title of the Publication: Condition Assessments for the Buildings of Ärjänsaari

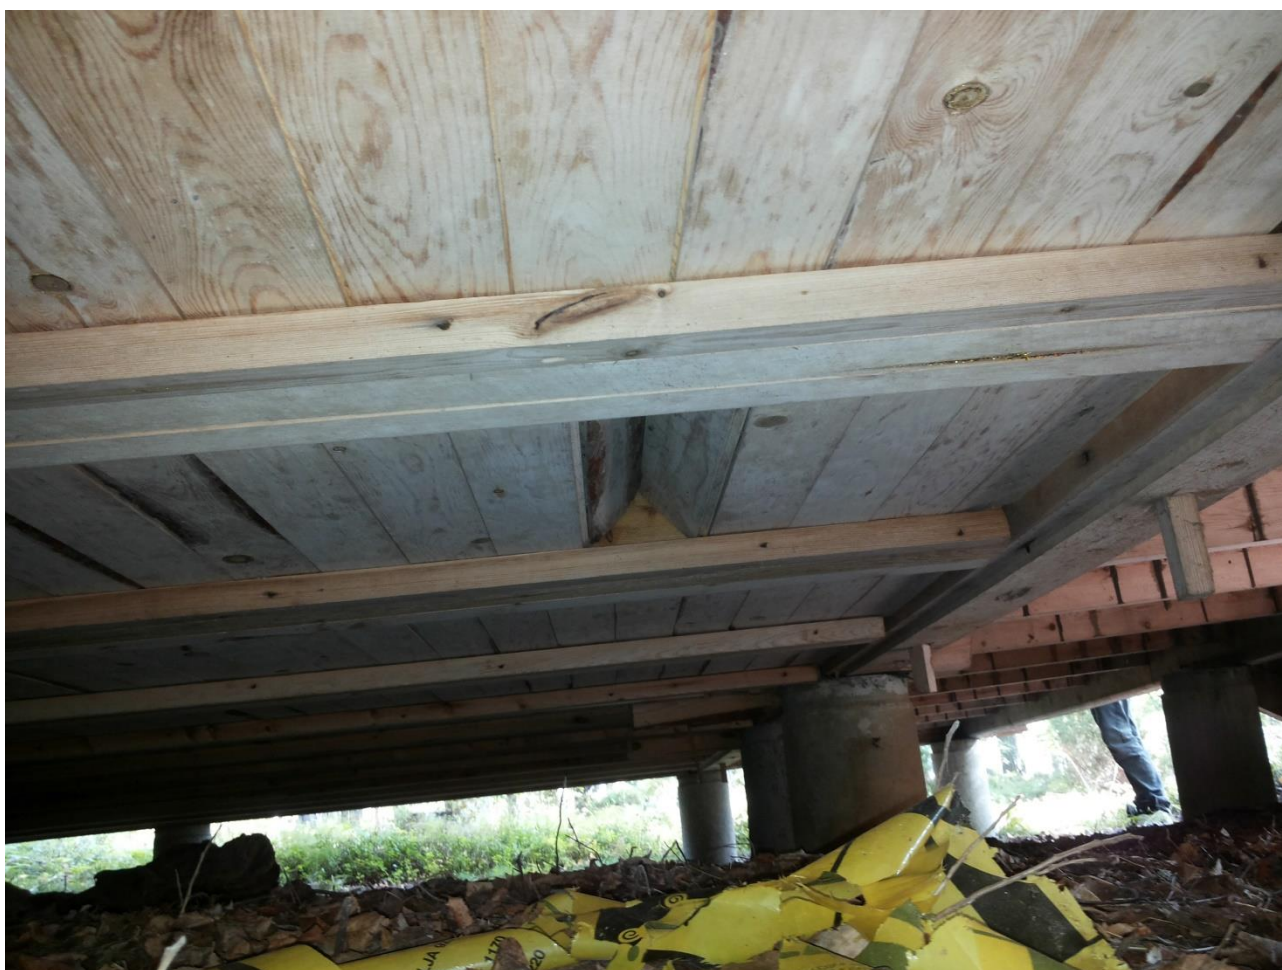
Kuva 1. Alapohjassa lämmöneristeen kannatuslaudat ovat kääntyneet sisäänpäin.

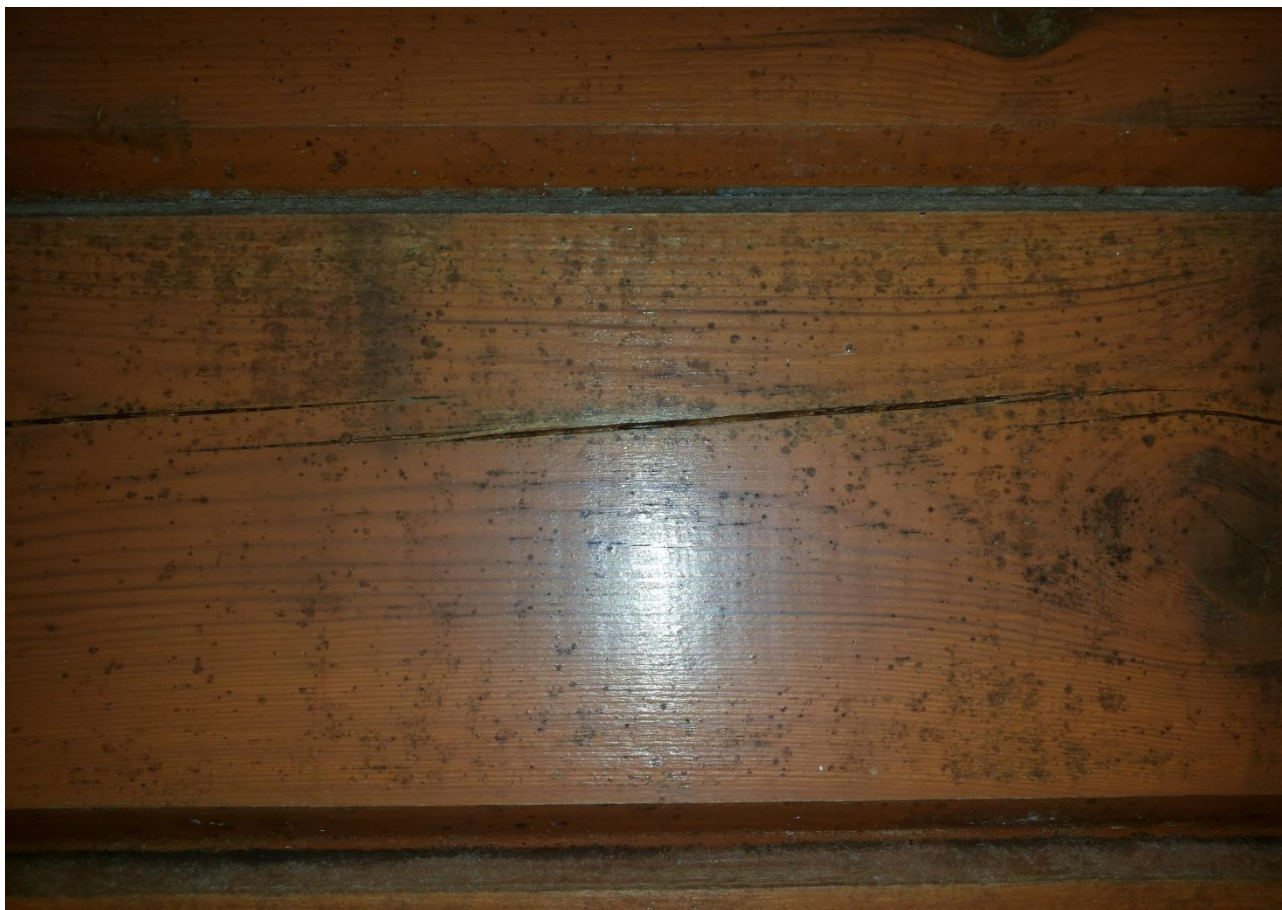
Kuva 2. Ulkoseinän pinnassa on nokihometta.

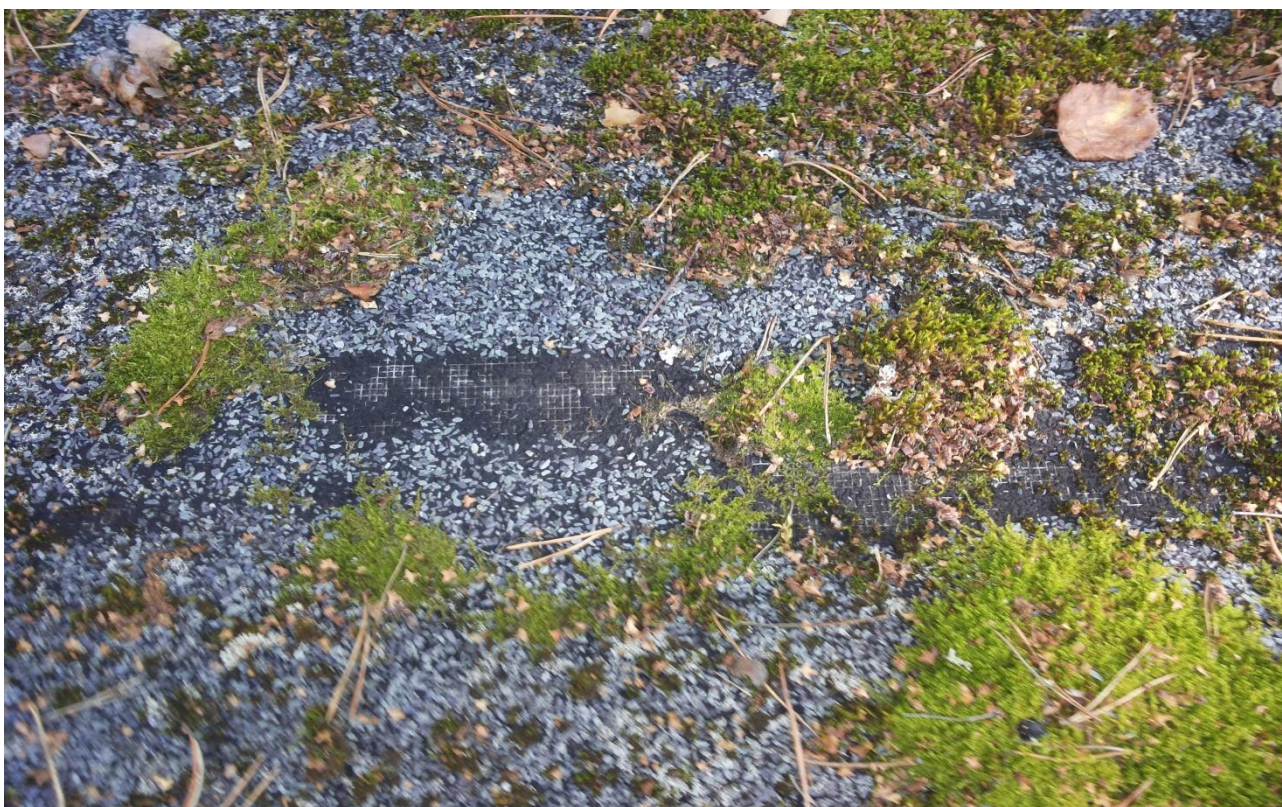
Kuva 3. Kattohuopa on vaurioitunut ja siinä kasvaa sammalta.

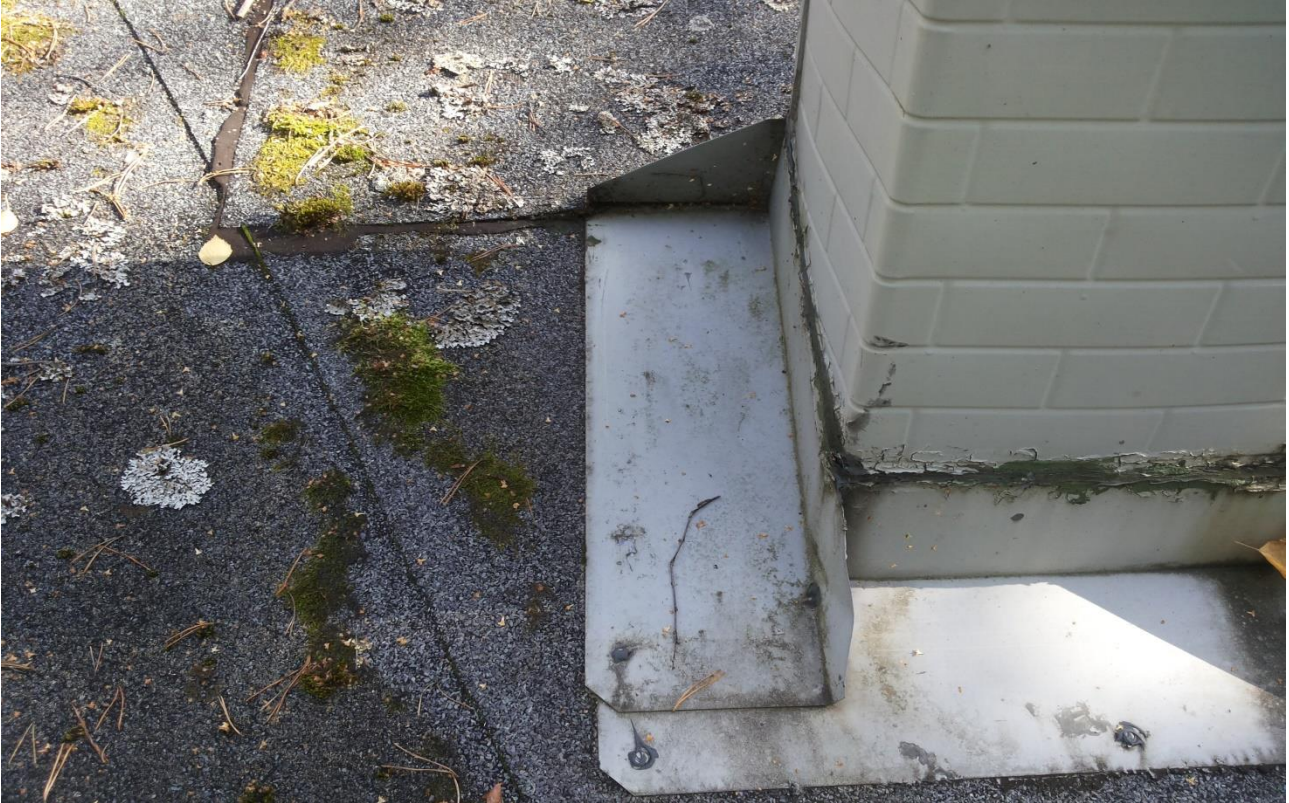
Kuva 4. Piipun pellityksien saumaukset ovat huonokuntoiset.

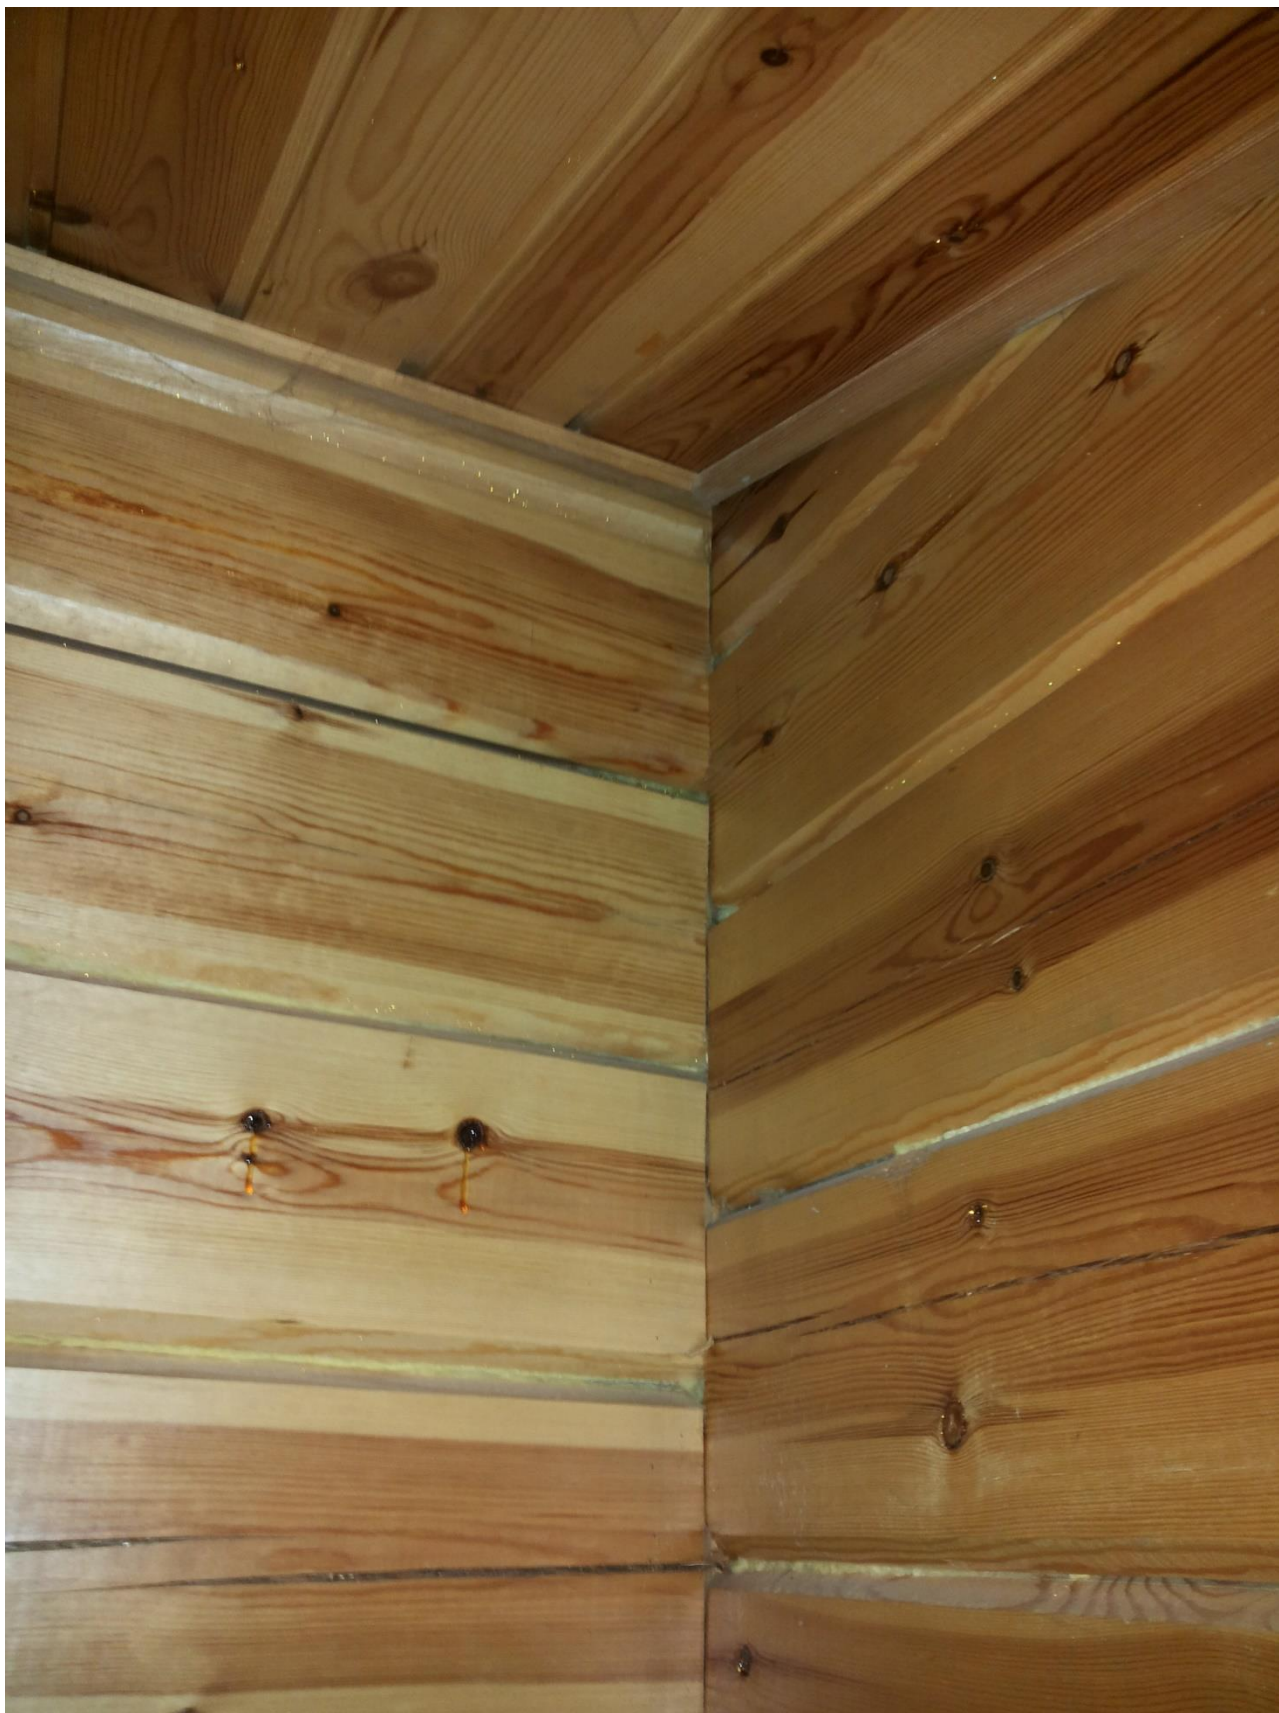
Kuva 5. Hirren pinnassa on pihkavalumia.

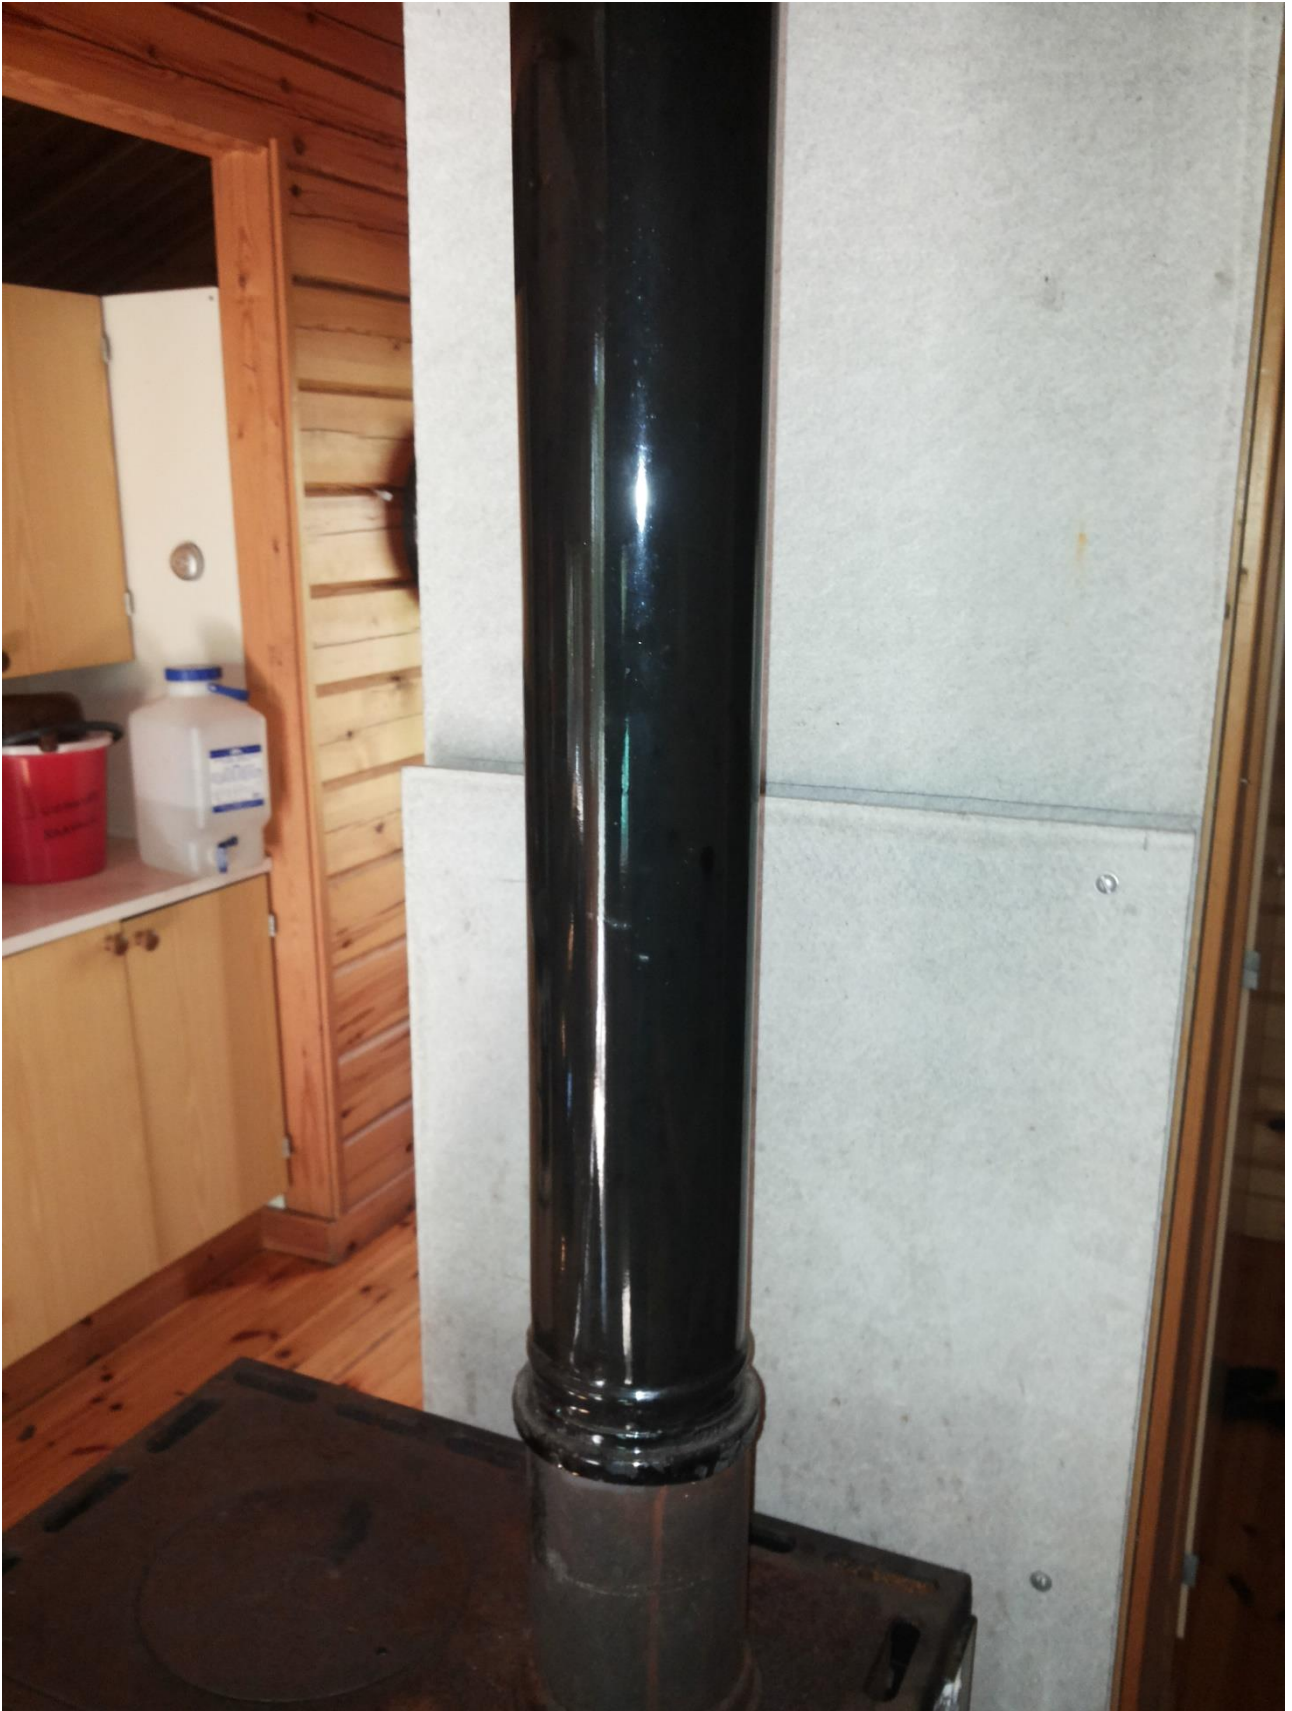
Kuva 6. Kamiinan keittotaso on ruosteessa.

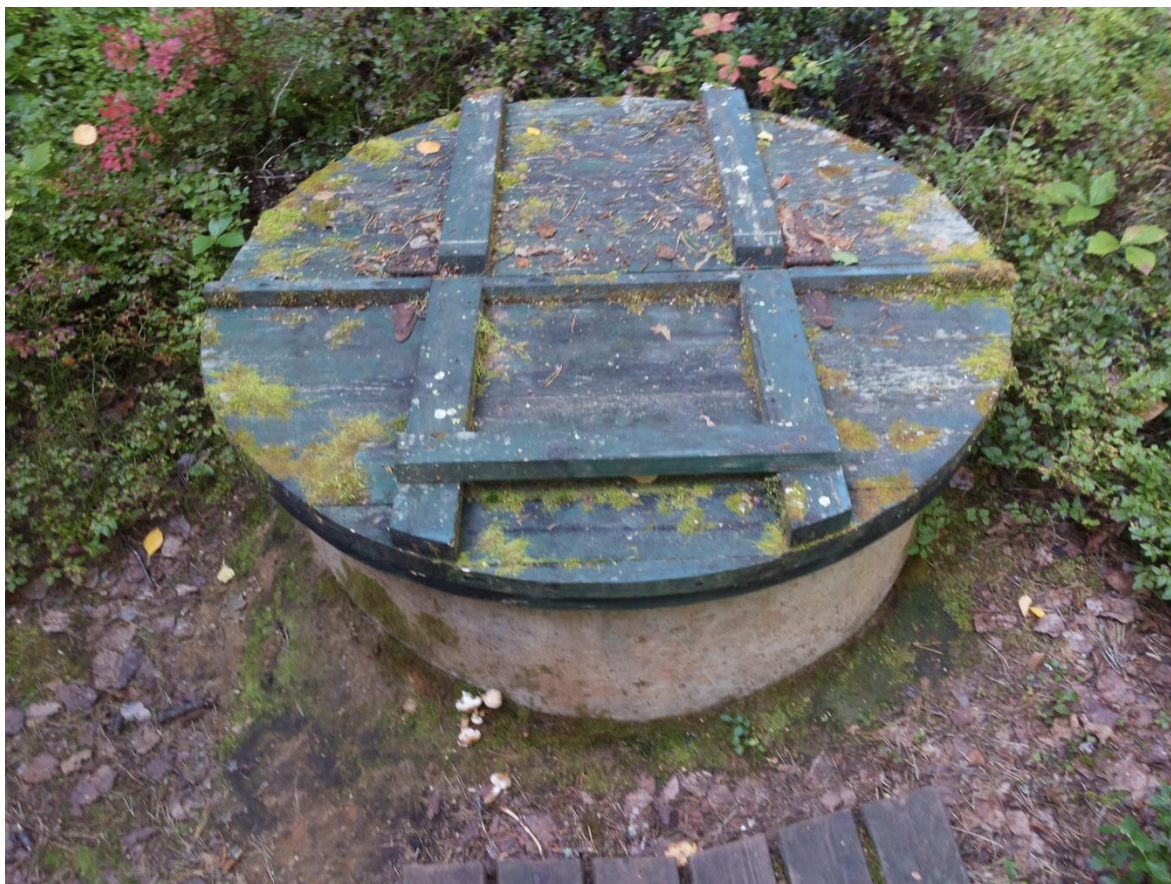
Kuva 7. Kylmäkellarin kansi on värjäytynyt liiasta kosteudesta vihreäksi ja siinä kasvaa sammalta.

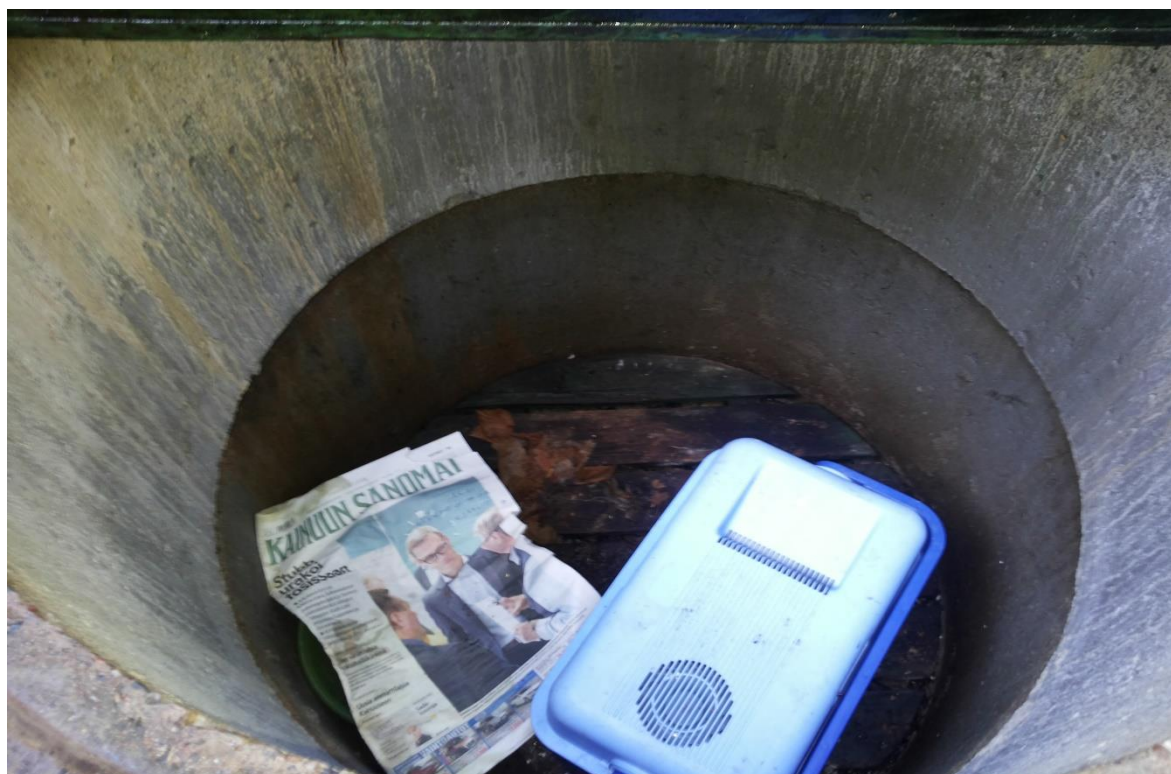
Kuva 8. Kylmäkellarin pohjaritilän aluspuut ovat vaurioituneet liiasta kosteudesta.

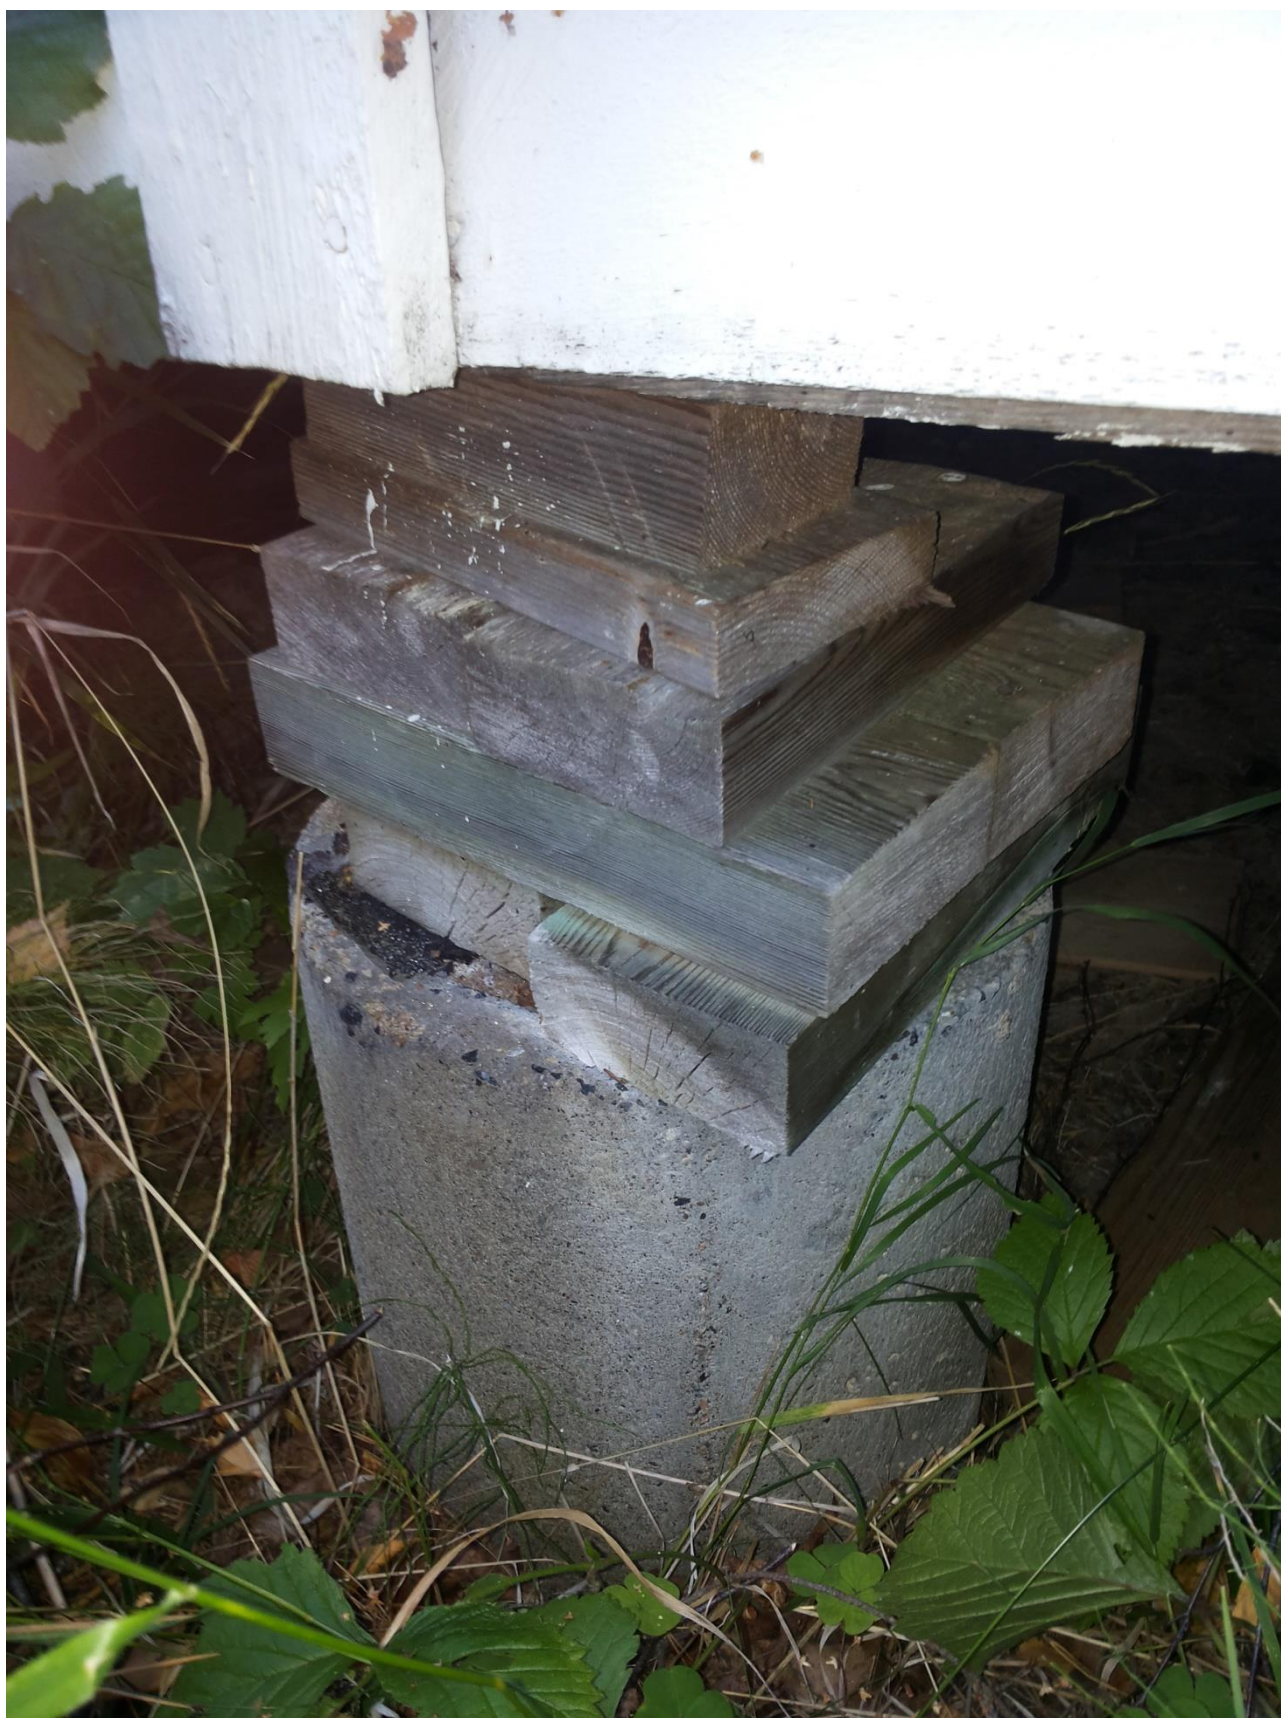
Kuva 1. Routimisen vaikutuksia on pyritty korjaamaan puupalikoilla.

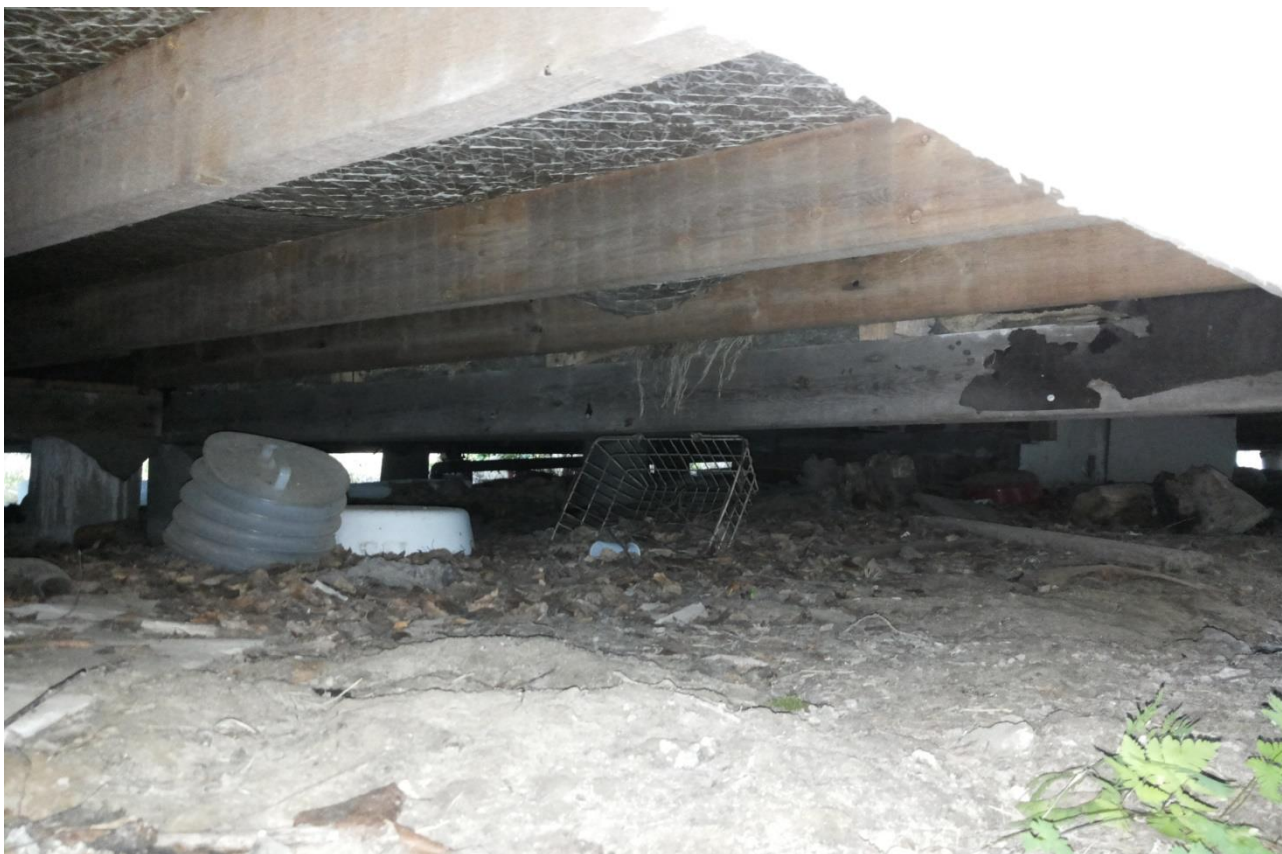
Kuva 2. Alapohjan tuuletustilassa on roskaa.

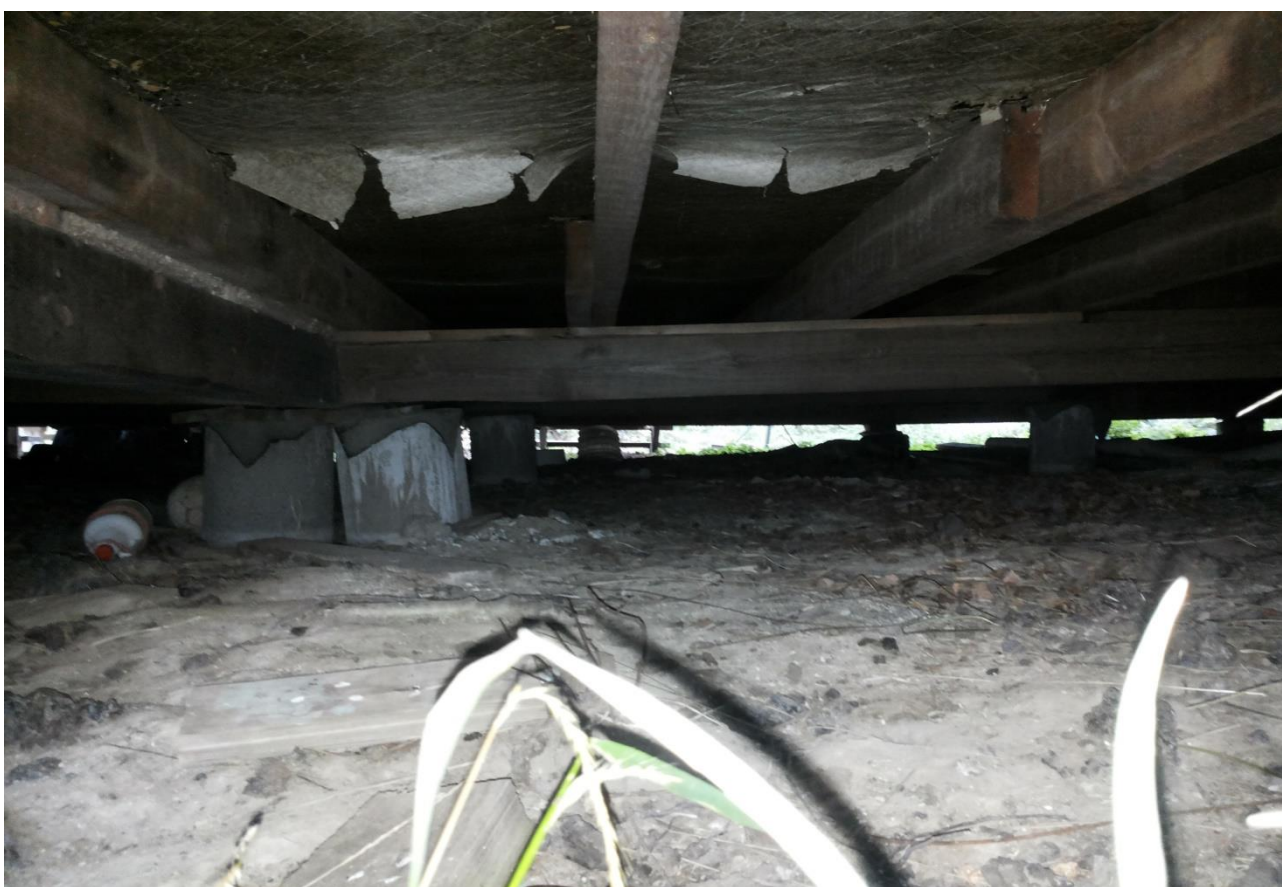
Kuva 3. Alapohjan tuulensuojapaperi on paikoitellen irti.

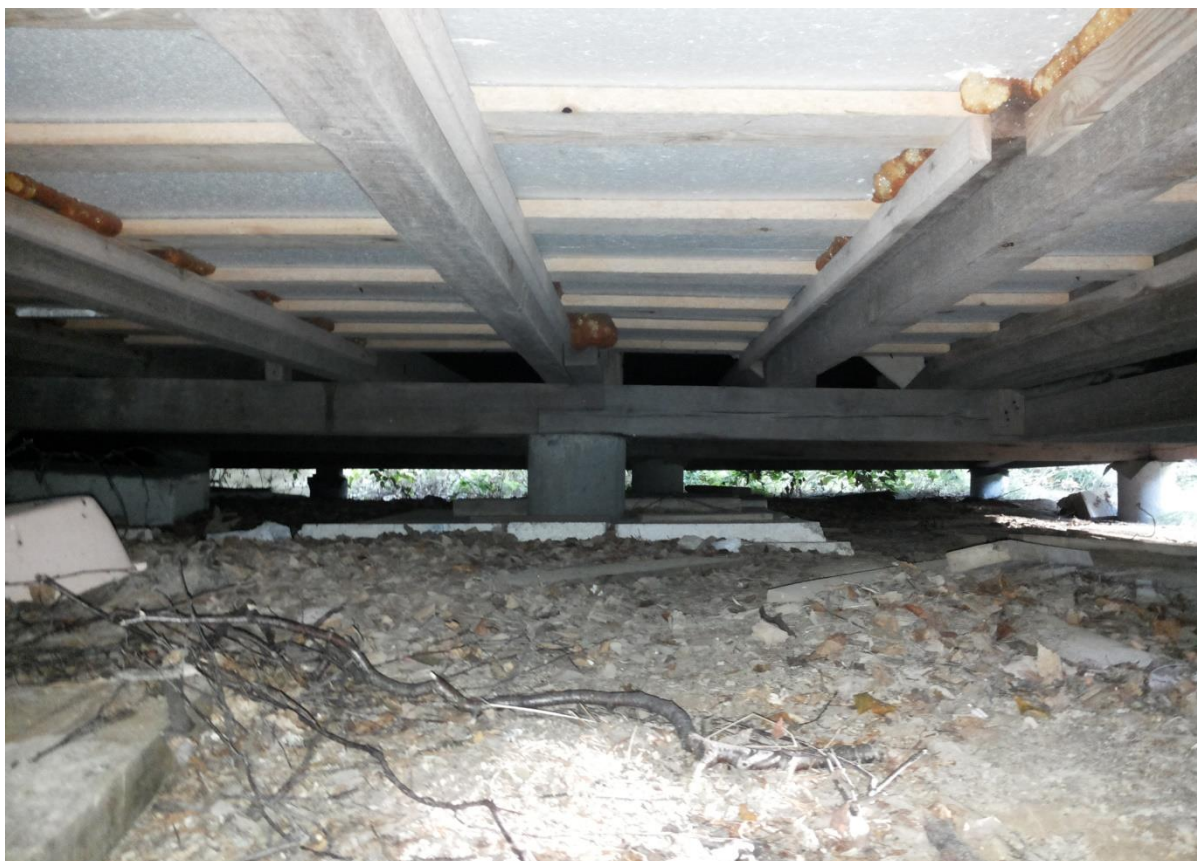
Kuva 4. Osa alapojasta on lämpöeristetty eps-eristeellä.

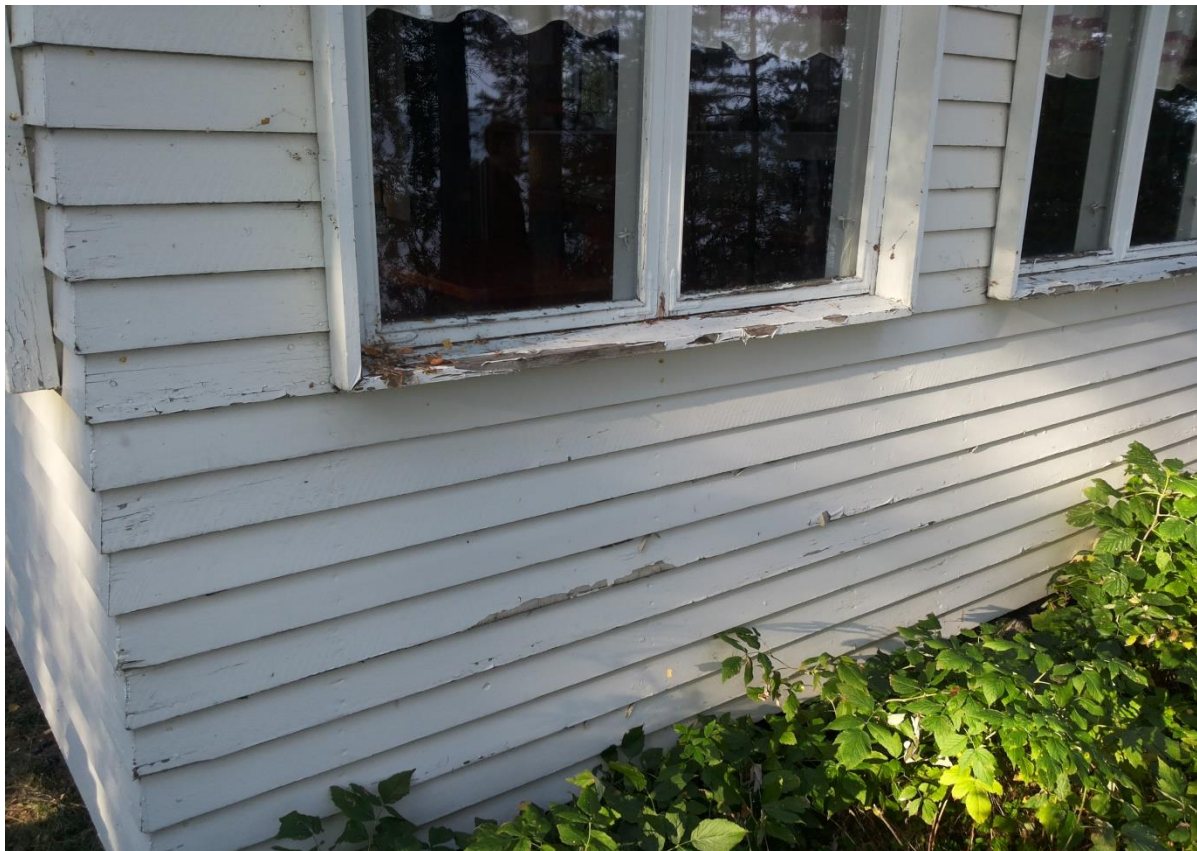
Kuva 5. Maalipinnat ovat huonokuntoiset ja kasvillisuutta on liian lähellä rakennusta

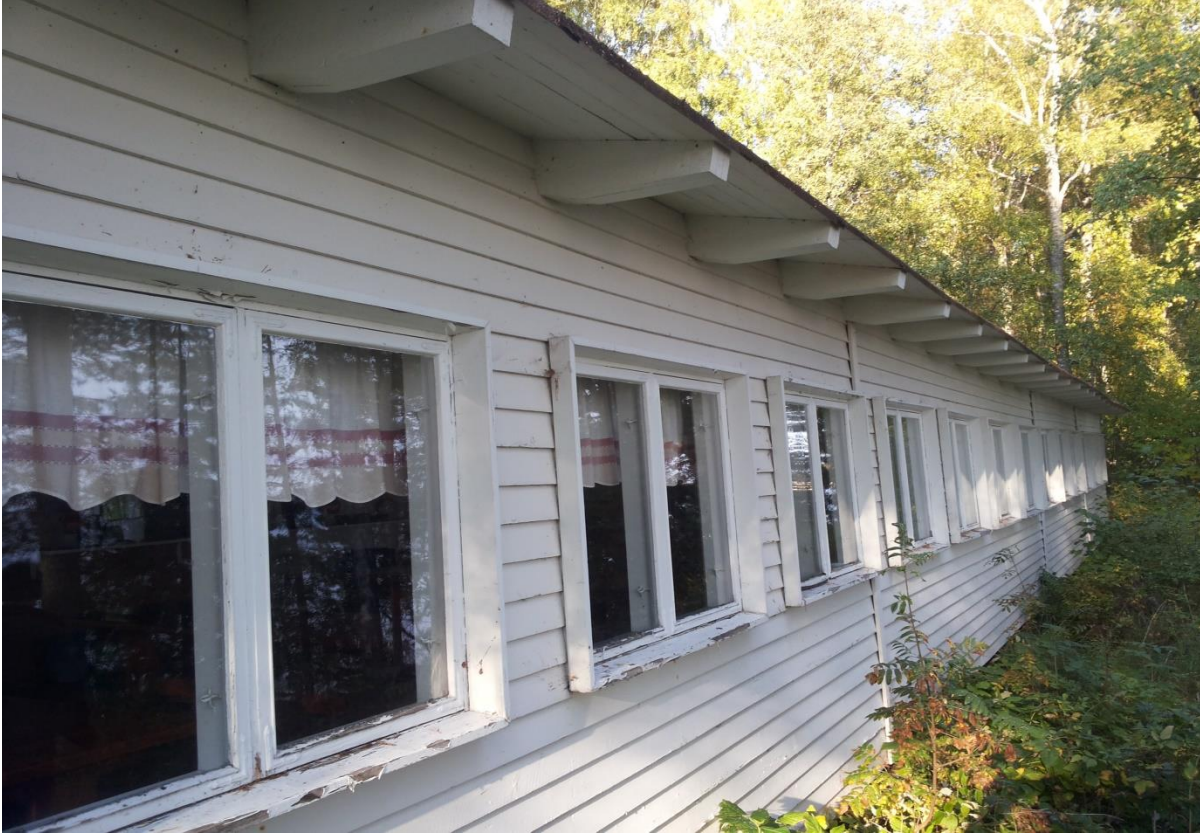
Kuva 6. Ikkunanpuitteet ovat huonokuntoiset.

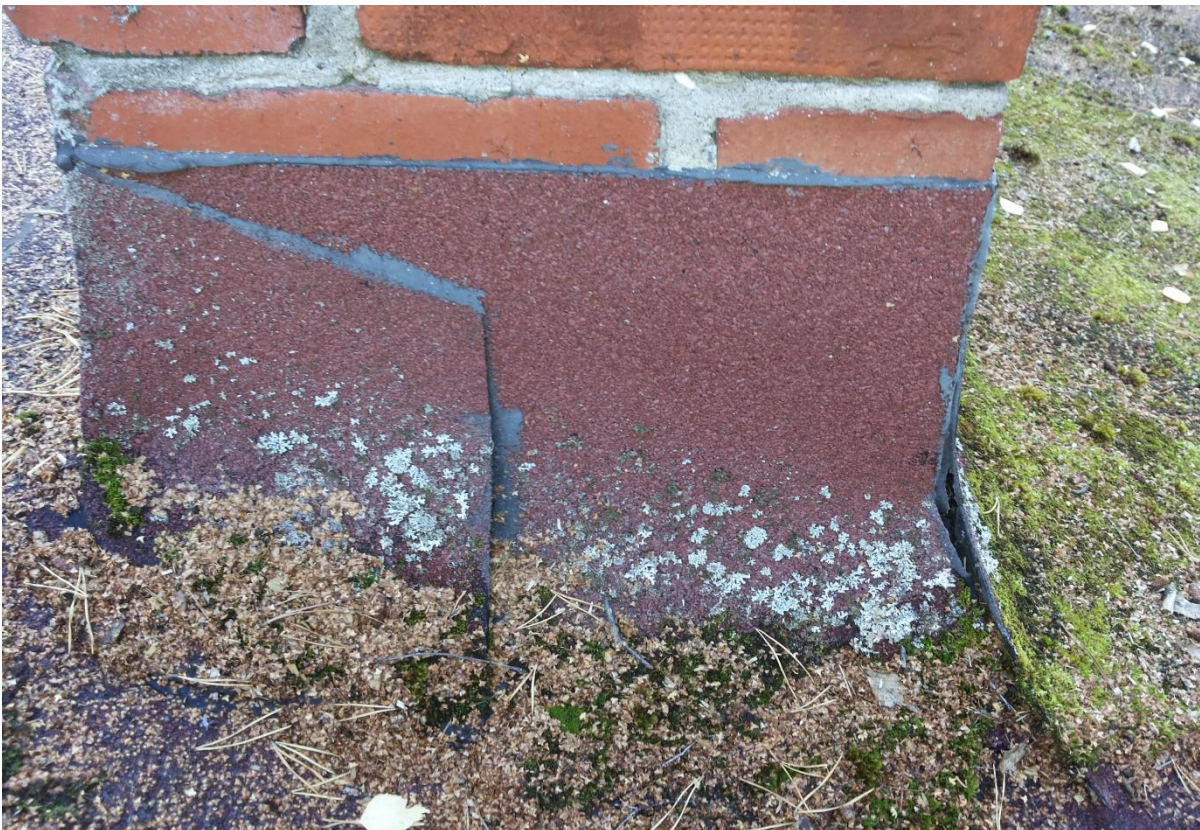
Kuva 7. Huopa on repeillyt piipun juuresta ja katolla kasvaa runsaasti sammalta.

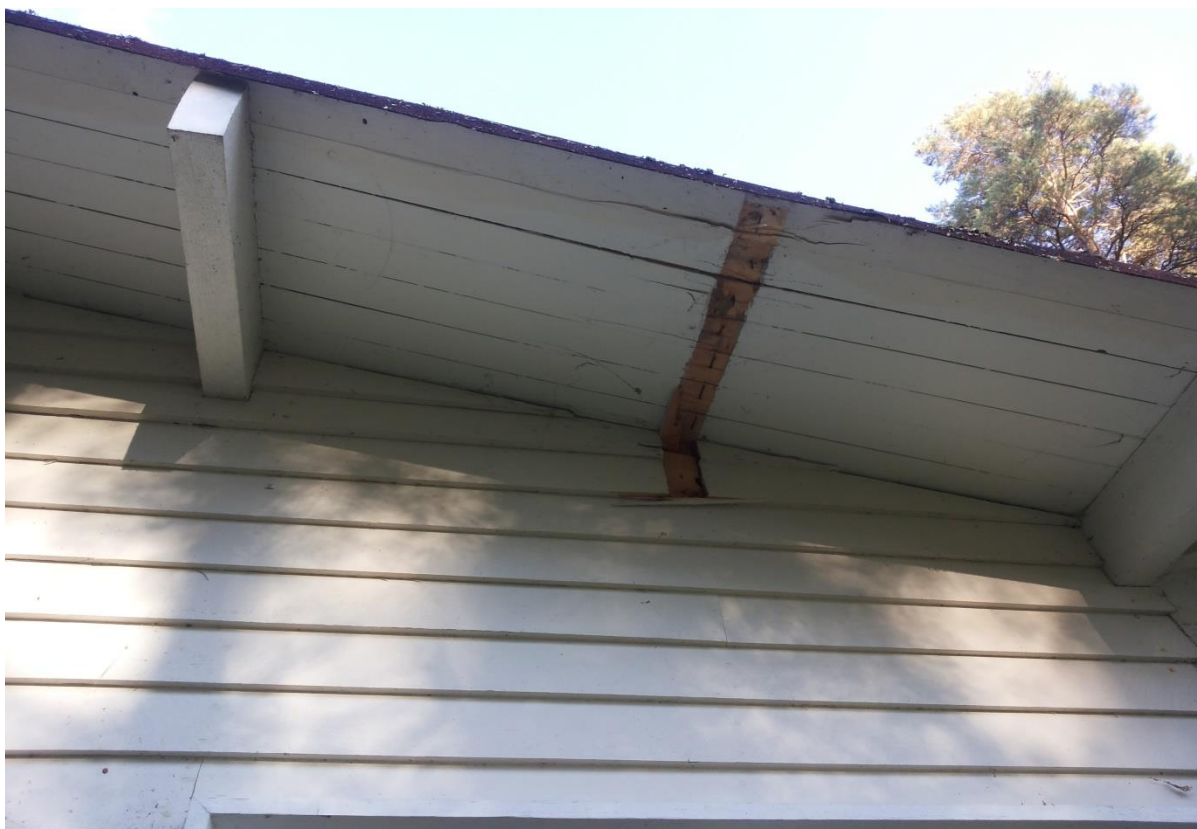
Kuva 8. Yksi vesikattorakenteen aputuenta puuttuu päätystäältä.

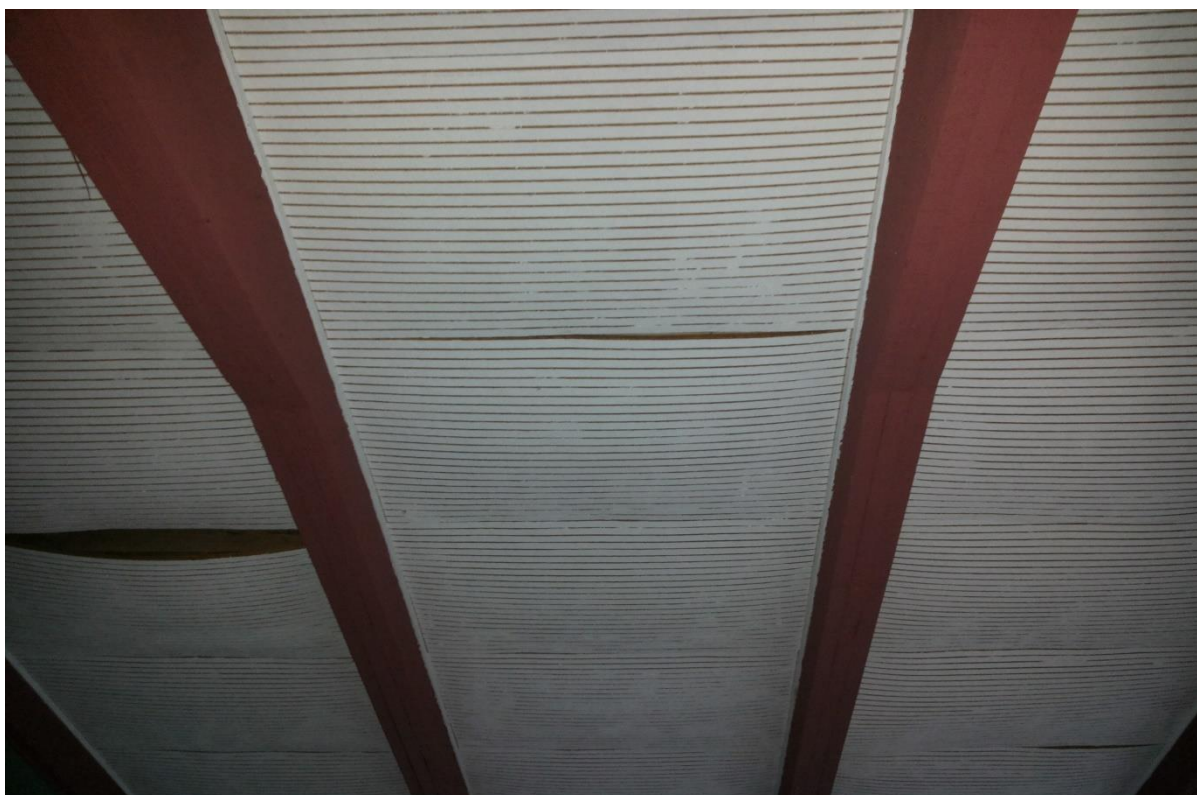
Kuva 9. Ruokasalin sisäkaton verhoukset ovat muotoutuneet (käyristyneet) kosteuden vaikutuksesta.

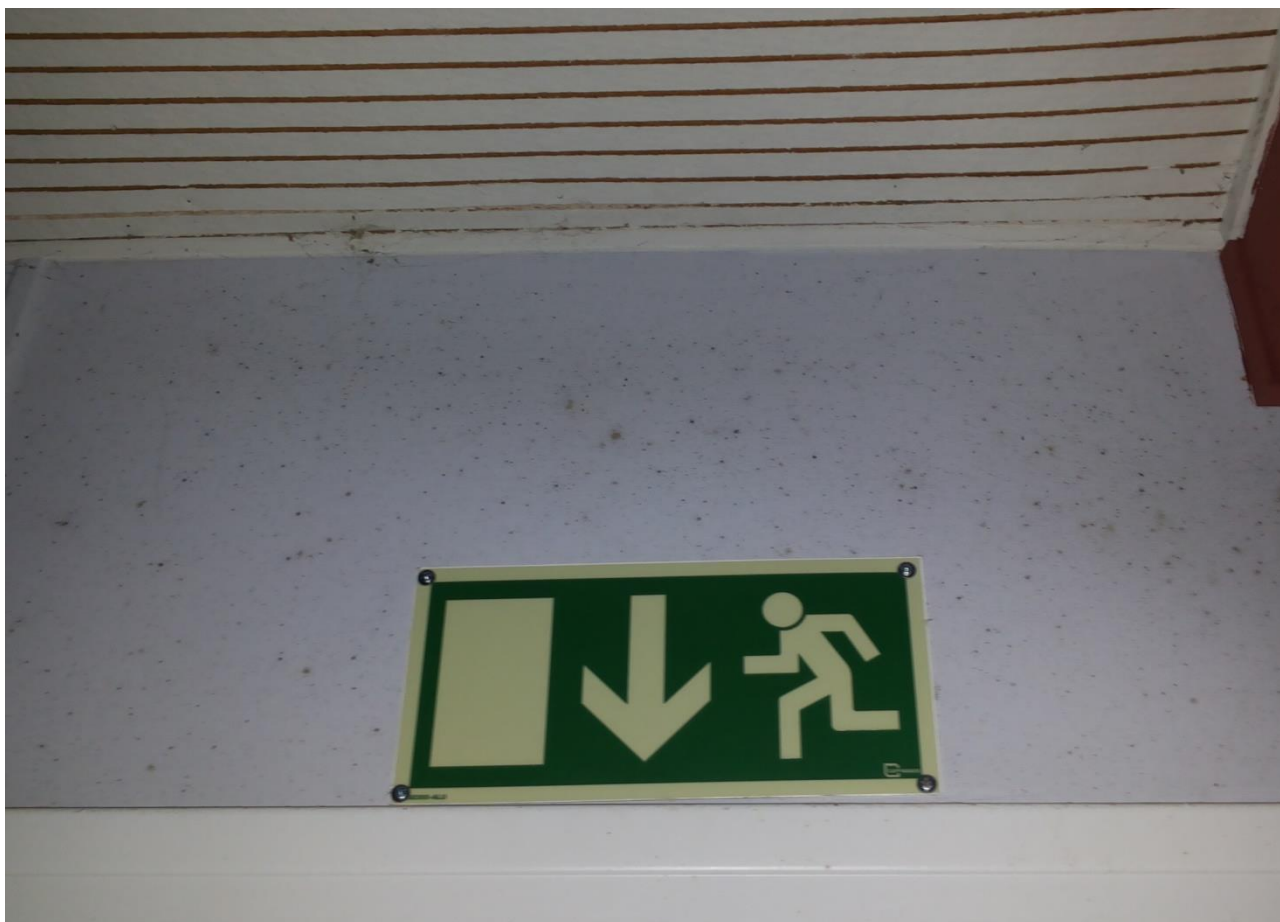
Kuva 10. Ruokasalin seinässä on ylimääräisen kosteuden aiheuttamia mustia pilkkuja.
