REUNAVAJAIDEN LEVYJEN VÄHENTÄMINEN AUTOMAATTILADONTALINJALLA

UPM Kymmene Wood Oy

LAHDEN
AMMATTIKORKEAKOULU
Tekniikan ala
Puutekniikan koulutusohjelma
Opinnäytetyö
Kevät 2015
Olavi Laakso

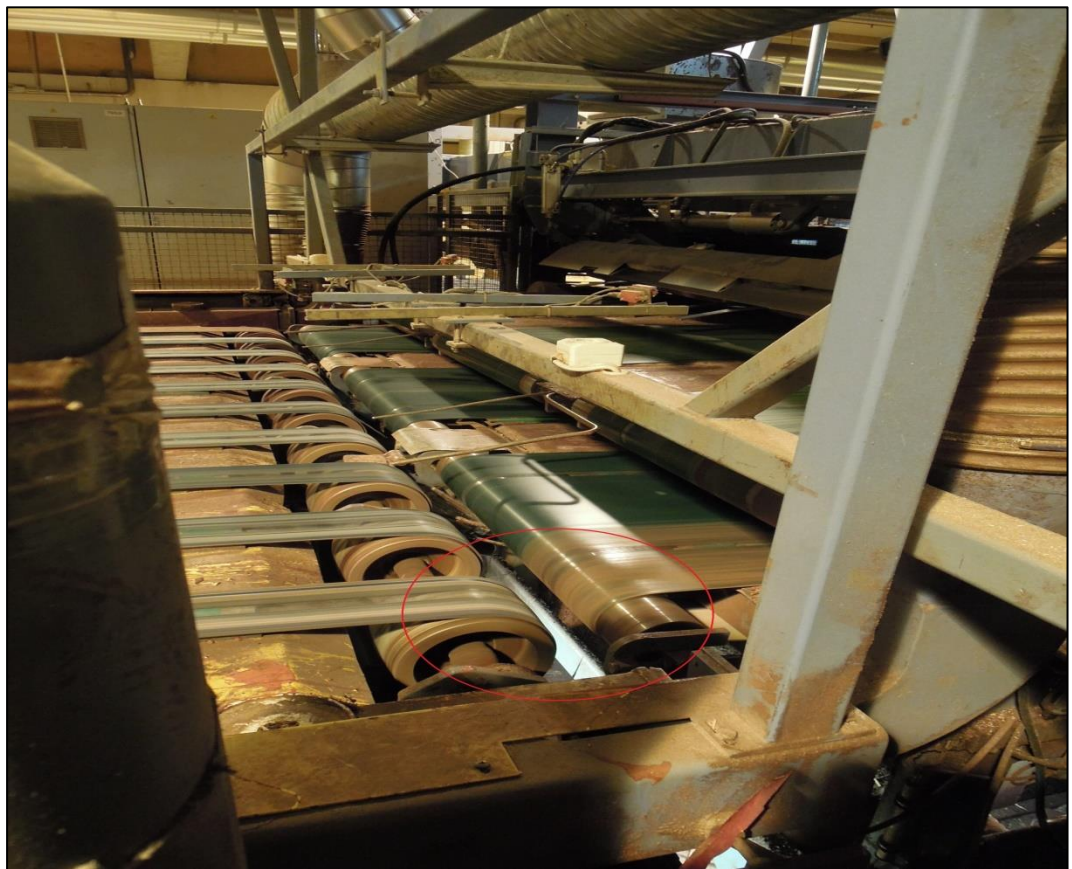
KUVIO 12. Kuljettimen ja tabletin väli

Kuvion 12 punaisella ympyröity kohta on ongelmallinen reunastaan kuperalle tai saumatulle liimaviilulle, sillä sen reuna kääntyy tällöin herkästi kuljettimien väliin. Liimaviilu kulkee alemmalta tasolta vain 15 mm rakenteella, jossa on kaksinkertainen liimaviilu keskellä.

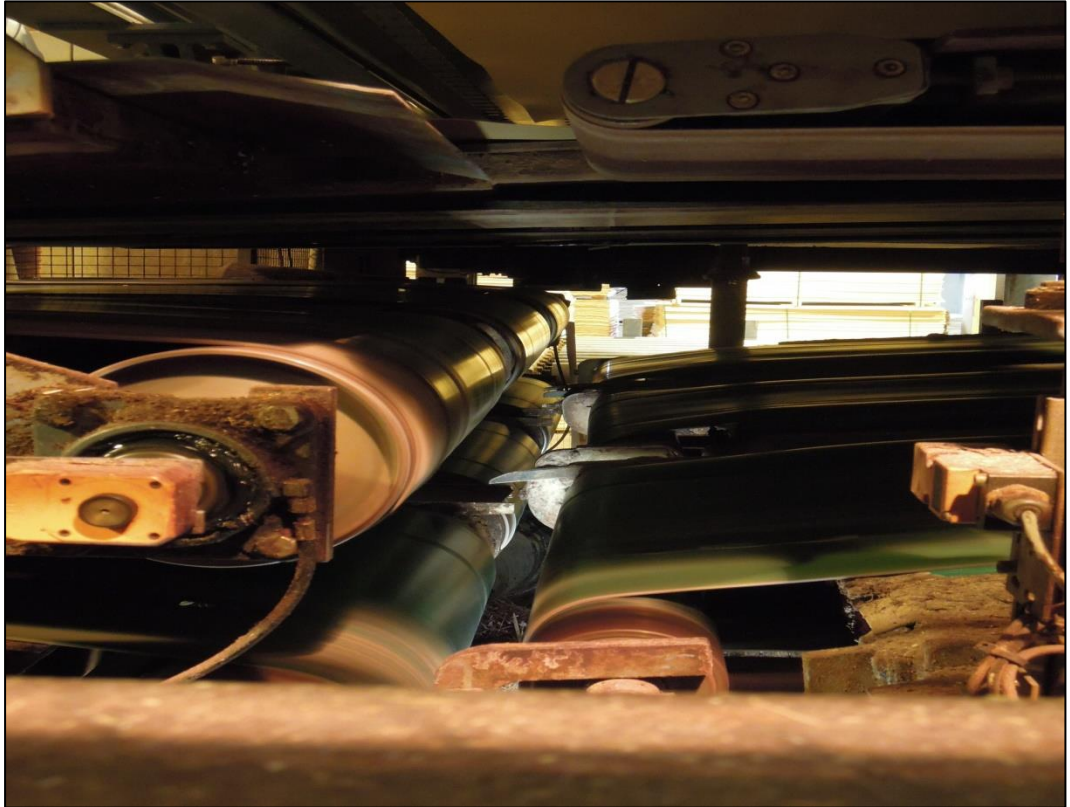
KUVIO 13. Jakotippeli ja kaksikerroskuljetin

Kuviossa 13 näkyy oikealla jakotippeli, jonka tehtävänä on jakaa viilut rakenteen mukaan kaksikerroskuljettimelle. Kovalla vauhdilla tuleva viilu liikahtaa herkästi kuljettimien ylityksessä. Ylemmälle kuljettimelle jakaessa viilu törmää usein kuljettimen yläpuolisiin rakenteisiin.

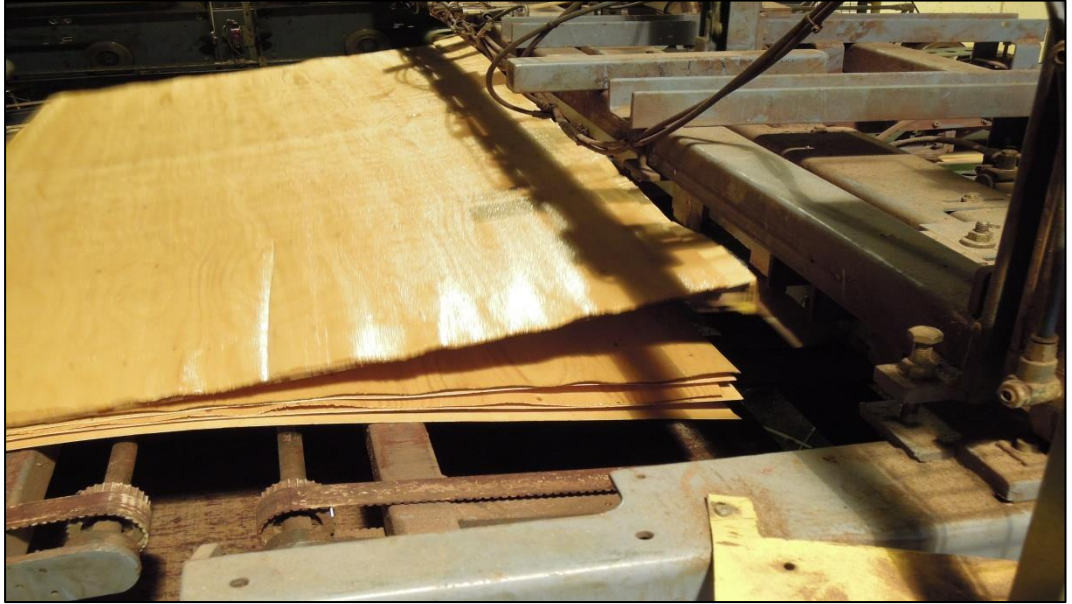
KUVIO 14. Viilujen lasku ladelmaan

Kuviossa 14 tapahtuva viilujen lasku ladelmaan on kriittinen vaihe, jolloin viilut karkaavat usein kovasta reunasta, varsinkin jos takavaste on liimainen. Kuviossa 15 on esitetty liimainen takavaste. Kuviossa 16 aukeavien tablettien laskiessa viiluja ladelmaan tapahtuu usein yllätyksellään liimaviilulla viilun liikkuminen ensimmäisen tabletin mukana taaksepäin pois kovasta reunasta.

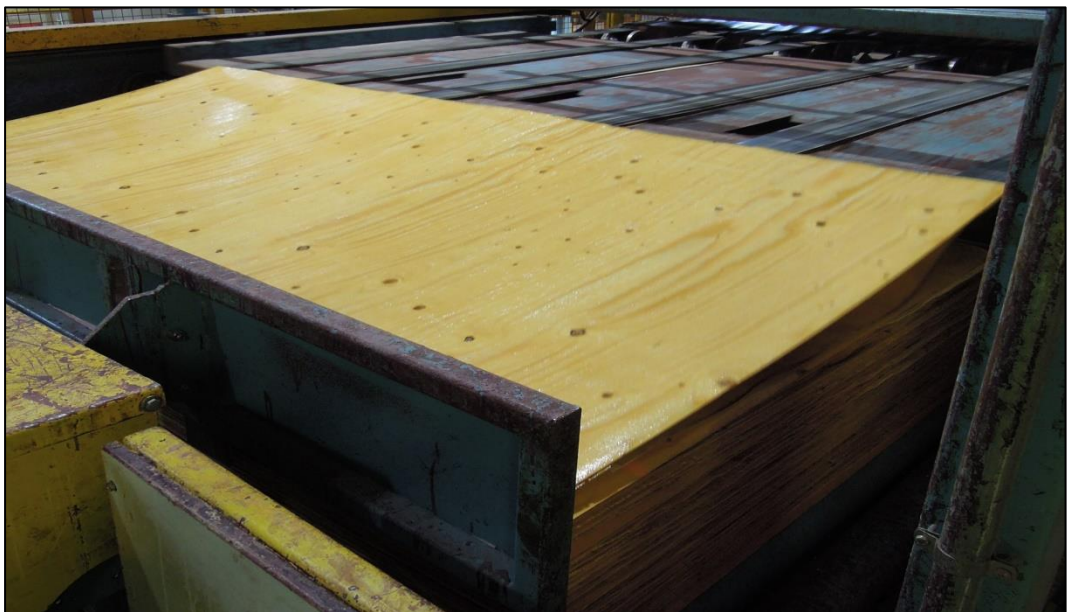
KUVIO 17. Pellos 2:n pinkkari

Linjan rakenne ladelman valmistukseen on alun perin suunniteltu liiman vaahtolevitystä varten, jolloin jokainen ladelman kulkisi alkupuristimen läpi. Toimintatapansa vuoksi linja ei voi laskea ja työntää jokaista viiluparia vasteeseen ja pinkata aihioita suoraan nipuksi, kuten esimerkiksi Pellos 2 tehtaalla (Kuvio 17). Tämä aiheuttaa viilujen kääntymistä niiden pinoamisvaiheessa.

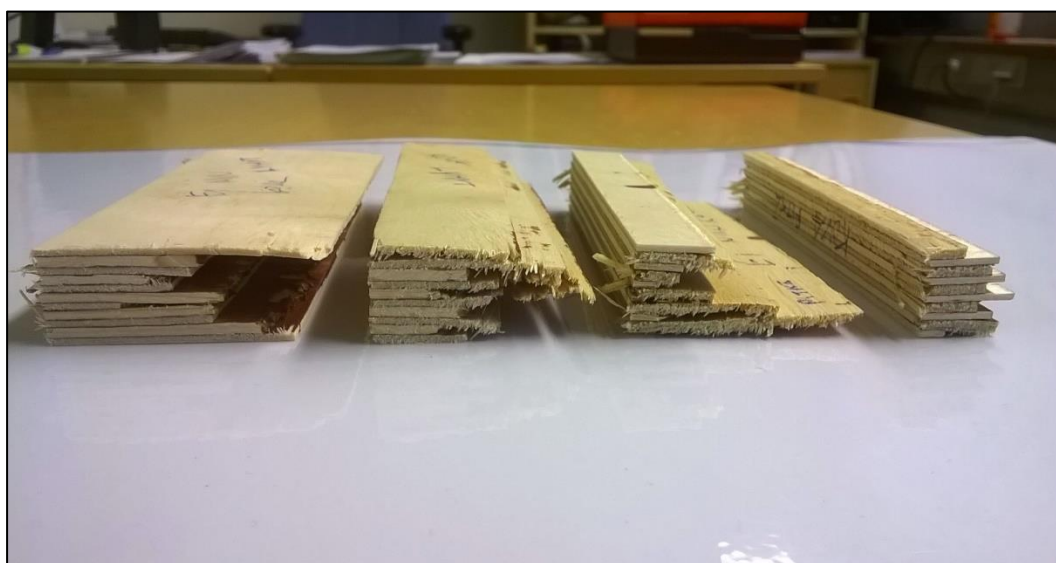
KUVIO 18. Reunasahaoksen sahausjäte

Tuotteen onnistumisen kannalta ladonnan jälkeen tärkein työvaihe on reunasahauskarsintamittaan. Sahausvarat on esitetty taulukossa 2. Sahuri voi sahausjäljen huolellisella seuraamisella vaikuttaa levyn reunan laatuun optimoimalla sahauslevyn ladontatarkkuus huomioiden. Sahauksessa levy oikaistaan rullastolla vasteeseen ja laserosoitin näyttää levyssä sahauskohdat, levyn liikuessa kuljettimella sahauskseen. Sahurin on edullisinta sahata mahdollisimman vähän ladontavasteen puoleisesta ns. kovasta reunasta, sillä kuten kuviosta 18 huomataan, on ladontavasteen vastainen ns. pehmeä reuna huomattavasti kovaa reunaa rikkonaisempi varsinkin pitkällä sivulla, jonne reunavajaat keskittyvät. Kappaleet vasemmalta oikealle:

1. lyhyt sivu ”pehmeä reuna”
2. lyhyt sivu ”kova reuna”
3. pitkä sivu ”pehmeä reuna”
4. pitkä sivu ”kova reuna”
