ASUINKERROSTALON SÄHKÖTEKNINEN KUNTOTUTKIMUS

Field of Study Technology, Communication and Transport			
Degree Programme Degree Programme in Electrical Engineering			
Author(s) Johannes Kamula			
Title of Thesis Electrotechnical Condition Survey of an Apartment Building			
Date	16 April 2015	Pages/Appendices	49/24
Supervisor(s) Mr Heikki Laininen, Lecturer and Mr Ari Suopelto, Principal Lecturer			
Client Organisation /Partners AH-Talotekniikka / AH ELENs Ltd.			
<p>Abstract</p> <p>The purpose of this thesis was to carry out a condition survey of a residential apartment building and to go through the required qualifications and responsibilities to perform condition surveys of electrical systems. Related the literature, ST -cards and guidance from AH-Talotekniikka were used as sources.</p> <p>The condition survey was conducted to an apartment building in Kuopio, to give the property holder information on the defects of the electrical systems, to be corrected along with possible renovation works.</p> <p>The condition survey examined the current condition of the target, estimated the life cycle of the electrical systems and prepared proposals for further actions. The study had three m

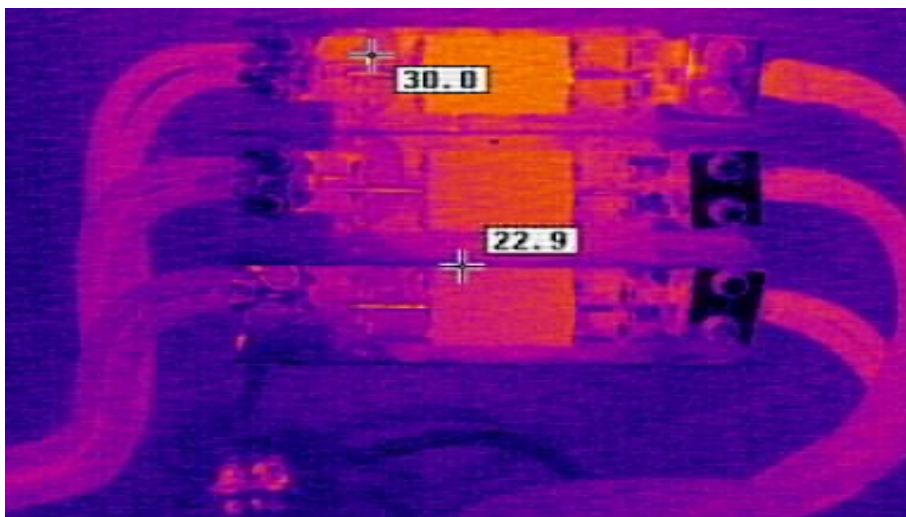
KUVA 4. Lämpökamerakuva päävarokkeista, jossa erottuu ensimmäisen vaiheen kuormitus muihin vaiheisiin nähden (Kamula 2015.)

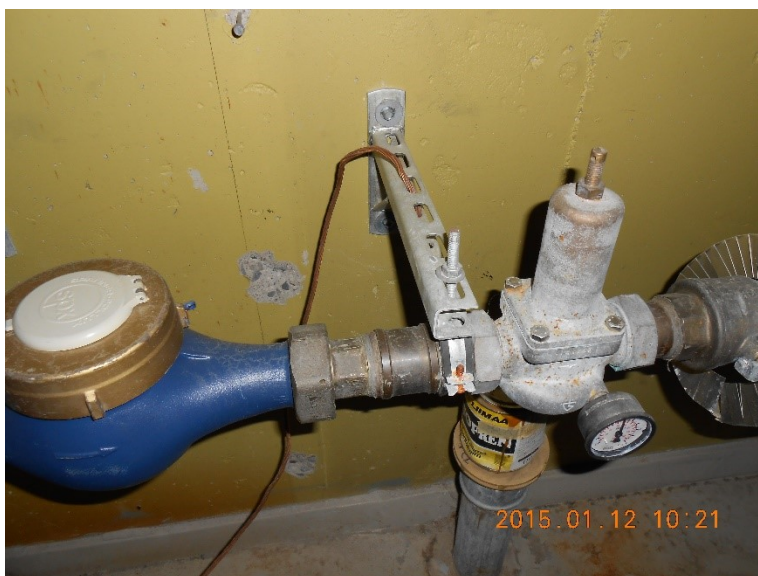
Maadoitusjärjestelmää kuntotutkimuksessa ei mitattu, vaan se tarkastettiin aistinvaraisesti niiltä osin kuin pystyttiin. Koska maadoituksen kuntoa ei voitu täysin varmistaa, asiasta tehtiin välitön korjauskehoitus.

KUVA 5. Vesijohtojen viallinen maadoitus (Kamula 2015.)

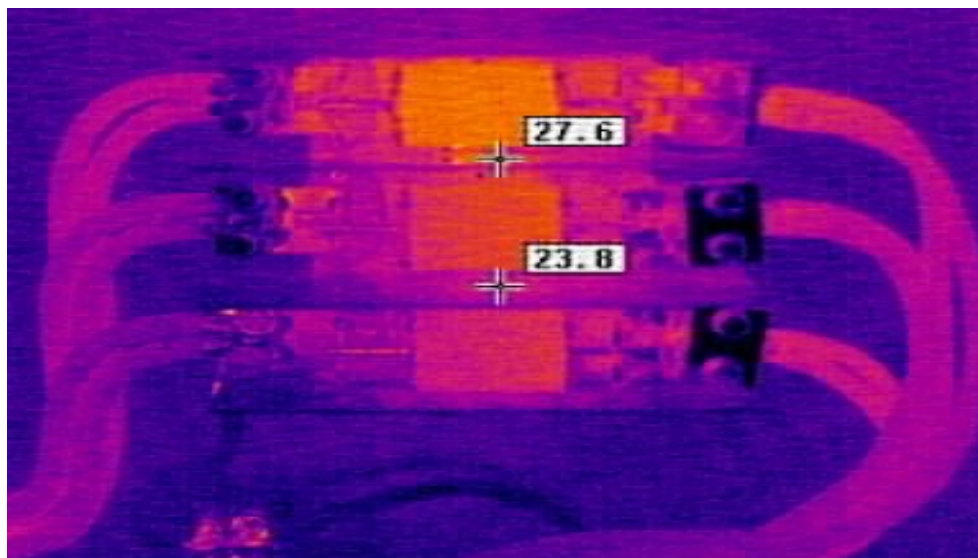
Pääkeskuksen päävarokkeita kuvatessa, ensimmäisen vaiheen varokkeen liitin oli lämpimämpi kuin muiden vaiheiden. Kun lämpökuvat otettiin eri kuvauskulmasta, eroa ei enää juuri ollut. Muita keskuksia kuvatessa toteutettiin samaa käytäntöä ja varmistuttiin virhearvioinneilta.

KUVA 6. Pääkeskuksen päävarokkeet (Kamula 2015.)

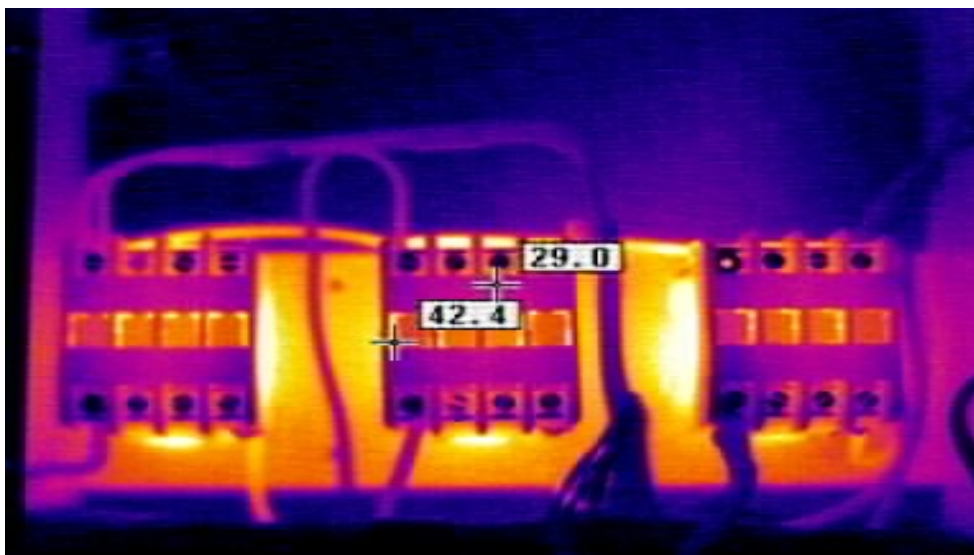
KUVA 7. JK01:n kontaktorit (Kamula 2015.)

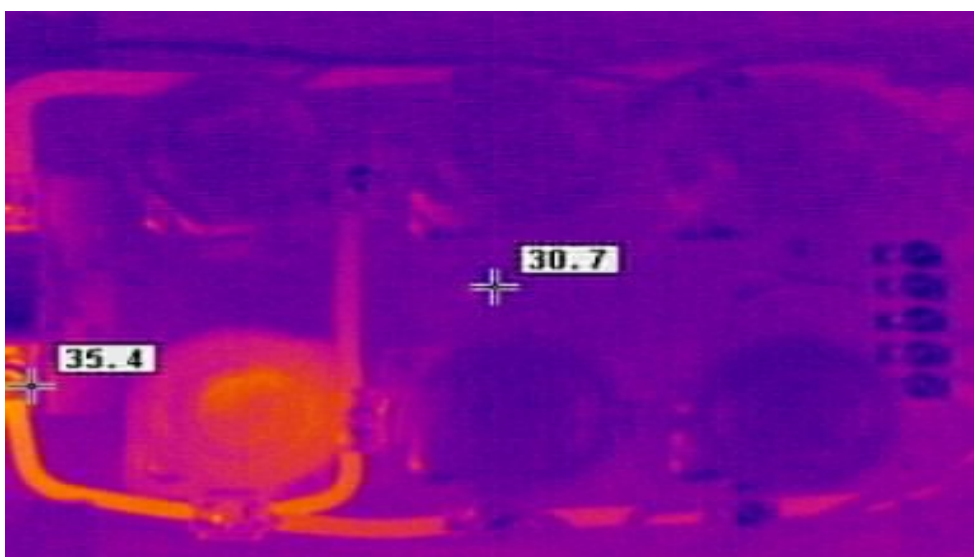
Asuntokohtaisten ryhmätaulujen lämpökuvauksessa kiinnitettiin huomiota etenkin liedon ja pesukoneiden ryhmiin. Kuvausten ajaksi kytkettiin liesi päälle, jotta kuormitus näkyy paremmin lämpökuvissa. Lisäksi ryhmätauluista tarkistettiin nousujohtojen lämpö kuormituksen aikana.

KUVA 8. Liedon sulake ja syöttöjohdin kuormitushetkellä (Kamula 2015.)

Lämpökuvauksen perusteella kiinteistöstä ei löydetty vikoja, mutta uusintakuvaus kehoitettiin suorittamaan viimeistään viiden vuoden kuluttua.

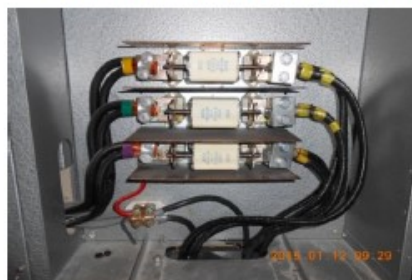
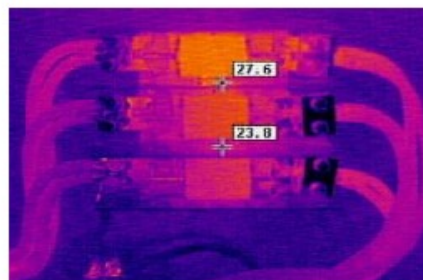
Kuva 1. Päävarokkeet.

Kuva 2. Päävarokkeiden lämpökuvaus.

Pääkeskuksen varokealustan sekä kontaktorien ja sulakkeiden liitokset olivat kunnossa eikä niissä ollut nähtävissä lämpenemisiä. Selvityksessä käytettiin Easir-9 lämpökameraa.

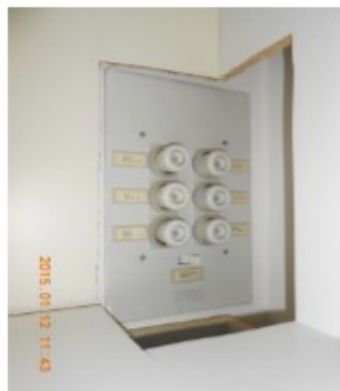
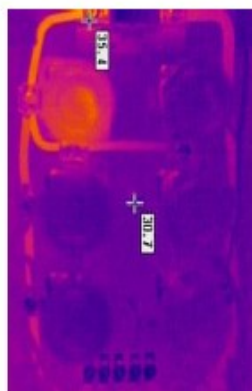
Huoneistojen ryhmätaulut ovat pääosin yksivaiheisia sekä uppoasennettuja metallirunkoisia keskuksia. Isoimmissa asunnoissa ryhmätaulut ovat kolmivaiheisia. Keskuksat ovat rakenteiltaan ehjiä eikä niiden liitoksista löytynyt lämpenemiä. Tauluissa ei ole vapaita lähtöjä.

Kuva 4. Huoneiston ryhmätäulu.

Kuva 5. Lieden sulakkeen lämpötila kuormitus-hetkellä.

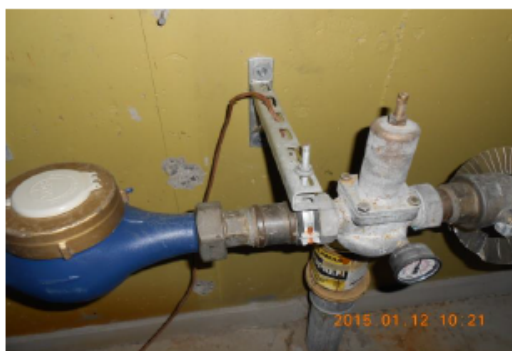
Maadoitusjärjestelmää ei mitattu vaan sitä tarkasteltiin aistinvaraisesti. Maadoitusten kuntoa ei pystytty varmistamaan tutkimuksen aikana. Lämmönjakohuoneessa kaukolämpöputkisto on kytketty yhteen.

Kuva 6. Putkistojen maadoituksen viallinen kiinnitys.

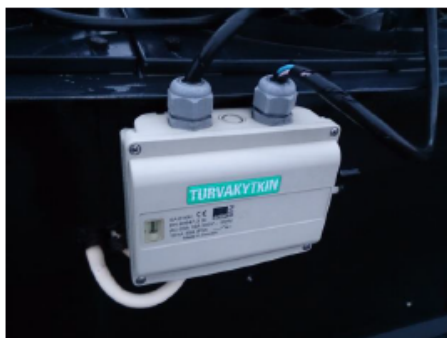
Ilmanvaihtolaitteet sijaitsevat välikatolla, jonne tutkimuksen aikana ei päästy tarkastamaan. Katolla sijaitsevien takkaimureiden liitännäsjohdot turvakytkimien jälkeen ovat rikkiäisiä. Myös läpivientien eristyksiset ovat puutteelliset. Liitännäsjohdojen kytkennät turvakytkimelle on otettu yläkautta ilman tippalennkkiä.

Kuva 7. Takkaimureiden rikkiäiset liitännäsjohdot.

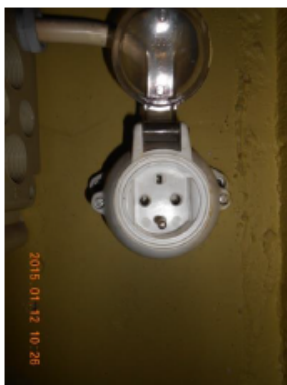
Lämmönjakohuoneessa on kolmivaiheinen PIKO-pistorasia, jota ei saa Suomessa käyttää.

Kuva 8. PIKO-pistorasia.
