**LIIKENNEONNETTOMUUDET E18 MUURLA-LOHJA
-MOOTTORITIEOSUUEDELLA**

Ammattikorkeakoulun opinnäytetyö

Tekijä	Aku Reini	Vuosi 2015
Työn nimi	Liikenneonnettomuudet E18 Muurla-Lohja - moottoritieosuudella

Author	Aku Reini	Year 2015
Subject of Bachelor's thesis	Traffic accidents in E18 Muurla-Lohja

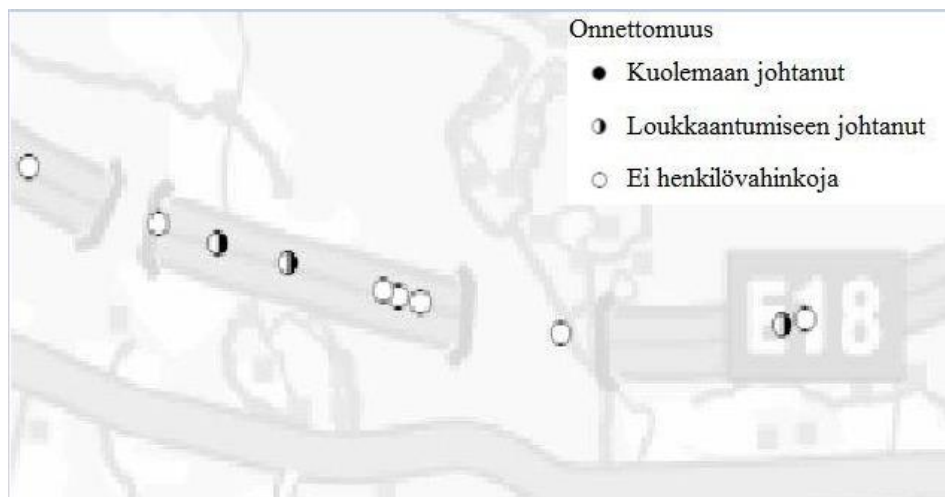
Kuva 12. Hepomäki-Lakiamäki -tunnelijakso onnettomuudet (tunnelit vasemmalla Hepomäki ja oikealla Lakiamäki) (Tiira - tietokantapalvelu)

Kuvasta 8 nähdään, että onnettomuudet ovat pääasiassa tapahtuneet tunneleiden välissä sijaitsevalla avo-osuudella. Hepomäen tunnelissa ei ole sattunut yhtään onnettomuutta, mutta Lakiamäen tunnelissa on tapahtunut 1 suistumisonnettomuus. Tunneleiden välissä avo-osuudella onnettomuudet ovat olleet pääasiassa suistumisonnettomuuksia sekä peräänajoja. Onnettomuuksien syiden jakautuminen on esitetty kuvassa 13.

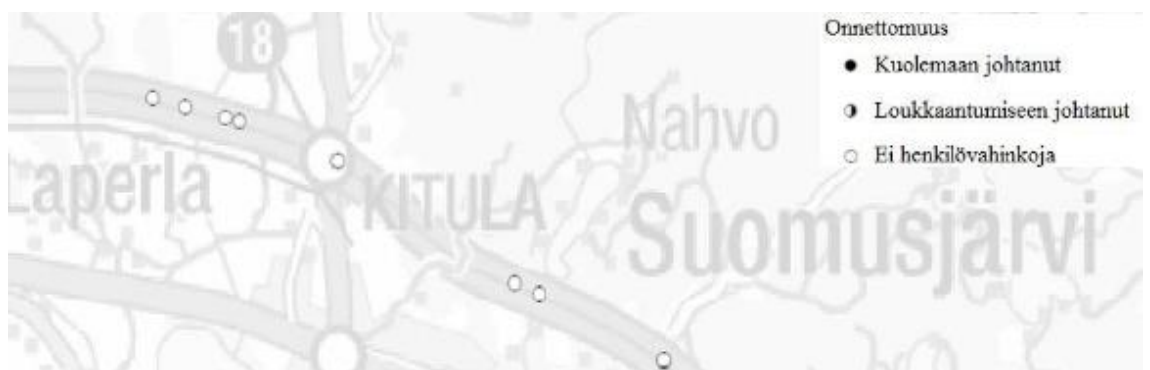
Kuva 15. Suomensjärven eritasoliittymän alueella tapahtuneet onnettomuudet (Tiira - tietokantapalvelu)

Suomusjärven eritasoliittymän alueella onnettomuudet ovat olleet pääsääntöisesti suistumis-, peräänajo- tai ohitusonnettomuuksia. Kuvassa 16 on esitetty onnettomuussyiden jakautuminen Suomusjärven eritasoliittymän alueella.

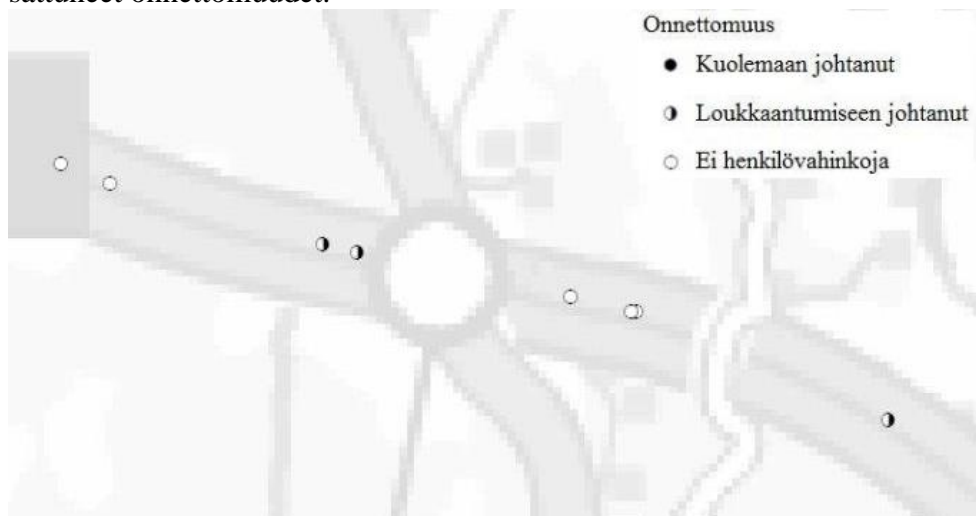
Kuva 19. Sammatin eritasoliittymän alueella sattuneet onnettomuudet (Tiira - tietokantapalvelu)

Sammatin eritasoliittymän alueella onnettomuuksien syinä on suurimmas-
sa osassa eläinonnettomuus, joita on tapahtunut yhteensä 4 kappaletta.
Alueella tapahtuneet onnettomuudet on esitetty kuvassa 20.

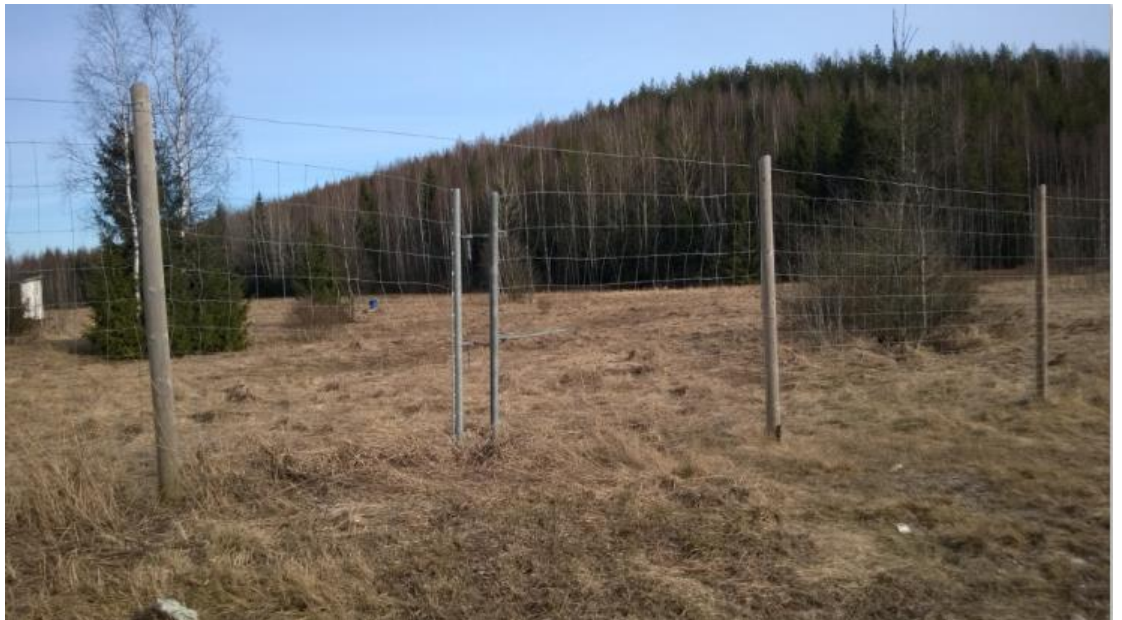
Alueella sattuneet eläinonnettomuuksien vuoksi riista-aitojen ja erityisesti aidan porttien tarkistamista voidaan pitää erittäin tarpeellisena. Eläimet pääsevät moottoritiealueelle joko liittymien kautta tai porttien kohdalta. Porteissa on pieniä aukkoja, joiden avulla pienet eläimet pääsevät moottoritiealueelle ja aiheuttava liikenneturvallisuusriskin. Kuvassa 21 on esitetty riista-aidan portti.

Kuva 21. Riista-aidan huoltoportti. Huoltoportissa on pieniä välejä, joista pienet eläimet pääsevät kulkeutumaan (Reini, A. 2015).

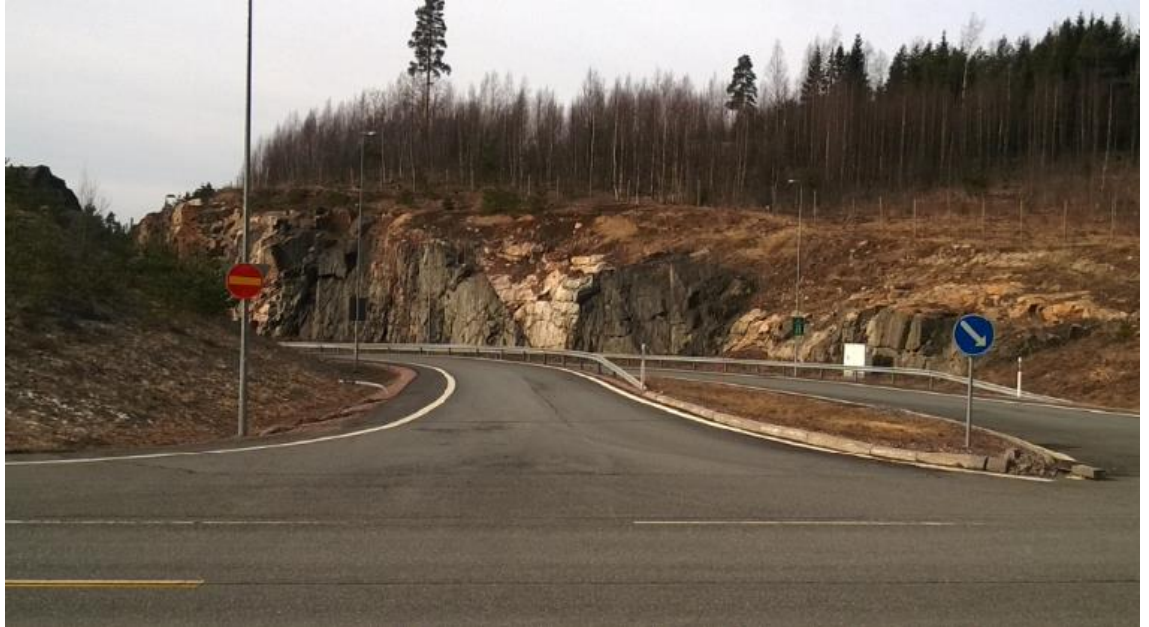
Kuva 22. Kielletyn ajosuunnan oikeanpuoleisen merkin voisi lisätä rampin päähän (Reini, A. 2015).

Sammatin eritasoliittymän rampin 3 (ajosuunnassa Turku nouseva ramppi) päähän voisi lisätä kiellettyä ajosuuntaan osoittavan liikennemerkkin (liikennemerkki 311, ajoneuvolla ajo kielletty). Rampilla kiellettyä ajosuuntaa osoittavat toistomerkit ovat tien molemmilla puolilla. Kuvassa 22 on esitetty rampin pää.

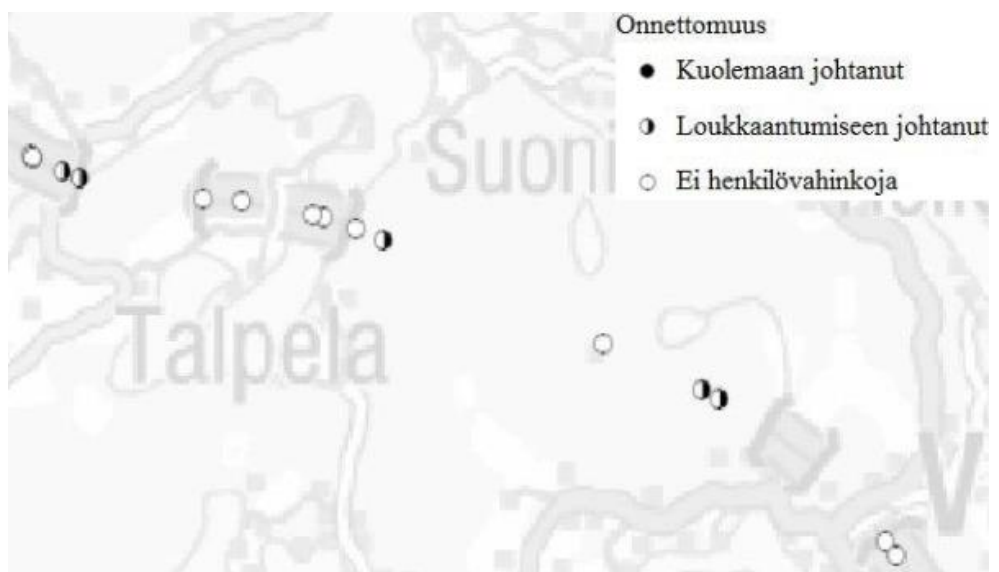
Kuva 24. Orosmäki-Karnainen-Lehmihaka -tunnelijaksolla sattuneet onnettomuudet (Tiira-tietokantapalvelu)

Kuvasta nähdään, että onnettomuudet ovat sattuneet pääasiassa tunneleiden välillä avo-osuuksilla. Orosmäen ja Lehmihaan tunneleissa ei ole tapahtunut yhtäkään onnettomuutta, mutta Karnaisten tunnelissa onnettomuuksia on tapahtunut 5 kappaletta ja niistä 3 on johtanut loukkaantumiseen. Kuvassa 25 on esitetty onnettomuuksien syiden jakautuminen.
