Heli Valo

# Kuparipuristeosien kiiltokromipinnoitteen tar- tunta

Metropolia Ammattikorkeakoulu

13.5.2015

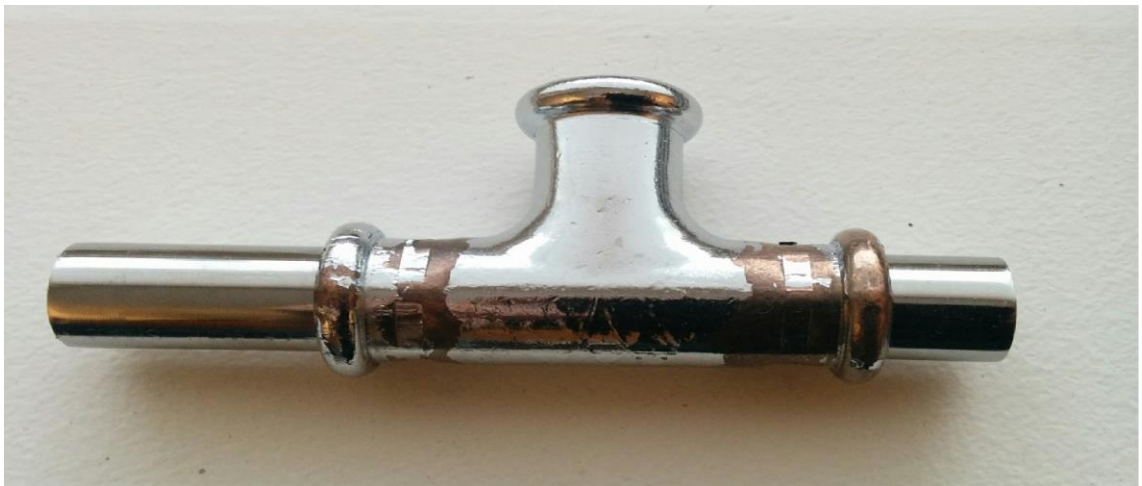
Opinnäytetyön tarkoituksena oli tutkia erään valmistajan kromattuja kuparipuristeosia. Puristeosien pinnoite oli puristuksen yhteydessä irronnut pohjamateriaalista. Kuvassa 1 nähdään vaurioiden laajuus. Päämääränä työssä on määrittää sähkökemiallisen pinnoitteen sekä pohjamateriaalin alkuainekoostumus, pinnoitteen paksuus sekä selvittää syitä pinnoitteen heikkoon adheesioon.

Kuva 1. Vaurioitunut M-press T-haara 15 mm.

Kaikki vaurioituneet puristeosat ovat saman toimittajan, toimittaja 1:n omaa kromaustuotantoa. Vaurioituneet kappaleet on toimitettu LVI-Wabek Oy:lle takasin sen vuoksi, että puristettaessa näitä kromattuja kappaleita, pinnoite irtosi välittömästi. Pääsääntöisesti kaikki vaurioituneet ovat eri tuotantoeristä. Asiakaspalautuksina tulleista virheellisistä pinnoitteista, tutkimuksiin valikoitui kaksi eri tuotetta (käyrä 12 mm ja T-haara 15 mm). Ne olivat ainoita, joiden valmistuserät voitiin varmuudella jäljittää.

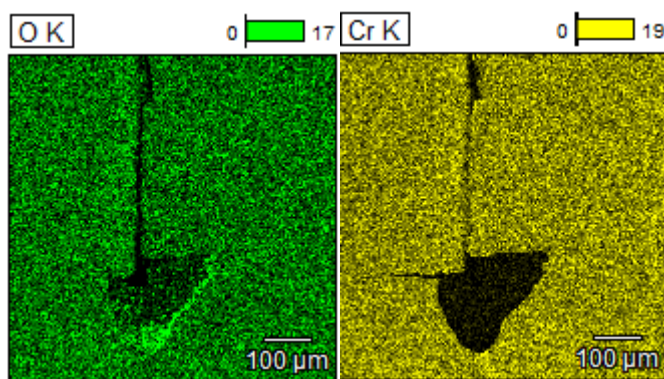
T-haaran SEM-kuvaukset sekä EDS-analyysi (liitteet 5 ja 8) paljasti lohjenneen pinnoitteen reunoilta suurehkoja hiilikertymiä. Suurimmat hiilikertymät olivat halkaisijaltaan noin 20–30 µm, tämän perusteella hiili oli todennäköisimmin päässyt pinnoitteeseen vaurioitumisen jälkeen. Muita havaittuja epäpuhtauksia olivat alumiini, pii sekä pienissä määrin magnesiumia. Alumiinia sekä piitä oli suhteellisen tasaisesti auki repeytyneen kuparin pinnalla. Tämä voi viitata siihen, että epäpuhtaudet olivat kuparissa jo ennen pinnoitusprosessia. EDS-analyysissä kromioksidikerros oli havaittavissa. Tämä on havaittavissa kromin kuvasta (kuva 7), jossa kromia ja happea on tasaisesti ehjällä pinnalla.

Kuva 7. Hapen ja kromin esiintyminen EDS-kuvassa (liite 8).

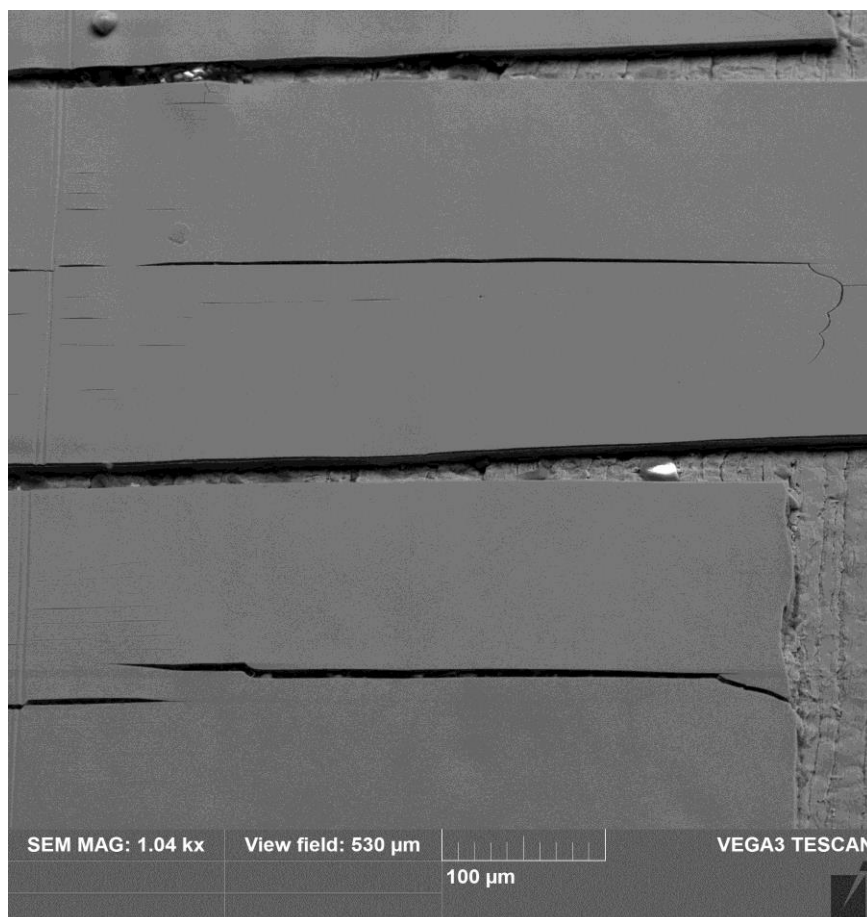
SEM:illä 12 mm:n kupariputkesta otetusta pintakuvasta (liite 4 ja kuva 8) voidaan havaita ylimääräisiä vaaleita hiukkasia halkeamien välissä. Kupariputken halkeamat ovat säännöllisen muotoisia kuvioita, sillä putki on taivutettu, eikä puristettu kuten T-haaran tapauksessa. Vaaleat hiukkaset paljastuivat alkuaineanalyysissä hiileksi. Hiukkaset olivat kooltaan suurehkoja, mikä viittaa vaurioin jälkeiseen epäpuhtauteen. Happi näkyi kromin päällä olevana passiivikalvona. Muita selkeitä epäpuhtauksia ei 12 mm:n putken pinnalta löytynyt. Tarkempi alkuainekohtainen tarkastelu löytyy liitteestä 7.

Kuva 8. 12 mm kupariputken halkeamat

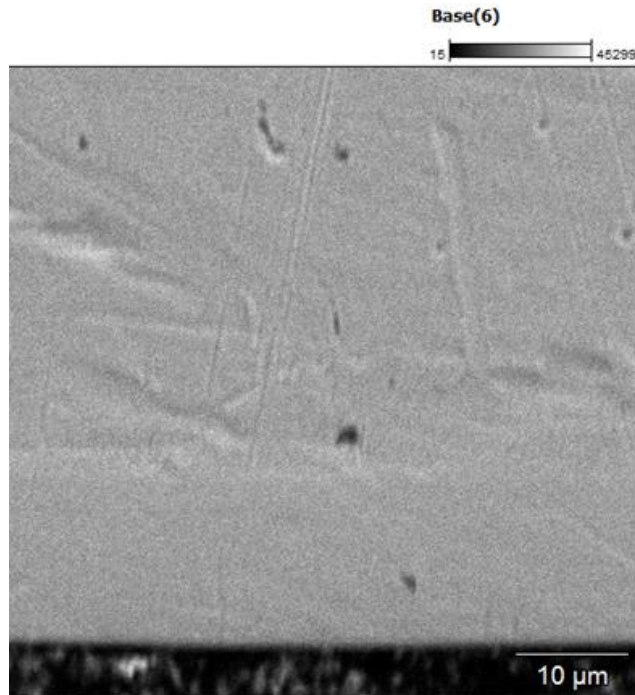
Kappaleeseen syntyy aina jännityksiä, kun sitä muokataan. Kupariputkia taitetaan kulmiin, jolloin putken kaaren ulkopinnalle syntyy voimakas vetojännitys ja sisäkulmaan puristusjännityksiä. Myös pinnoitusprosessi voi jättää pinnoitteeseen lieviä jännitystiloja. 12 mm putken poikkileikkauskuvassa (kuva 9) voidaan havaita, että murtumaton pinnoite

on täysin tarttunut pohjamateriaaliin. Tämä viittaa siihen, ettei putkien pinnoitusprosessissa ole välttämättä ollut häiriöitä, vaan vaurio on voinut syntyä virheellisestä taivutuksesta tai jännitystilosta. Tätä väitettä tukee myös se seikka, että kromattuja putkia vaurioitui vain muutama kymmenen, kun koko tuotantosarjan suuruus oli noin 1500 kappaletta.

Kuva 9. SEM-kuva nikkelin ja kromin rajapinnasta

Kuvassa 9 on havainnollistettu, kuinka yhtenevän faasin elektrolyyttinen nikkeli ja kromi muodostavat kupariin. Alla näkyvä tummaraita on akryylimuovia. Kuvasta 9 voidaan nähdä akryylimuovin yllä ohut kromikerros (keltainen), nikkeliokerros (punainen) ja perusmateriaali kupari (violetti).

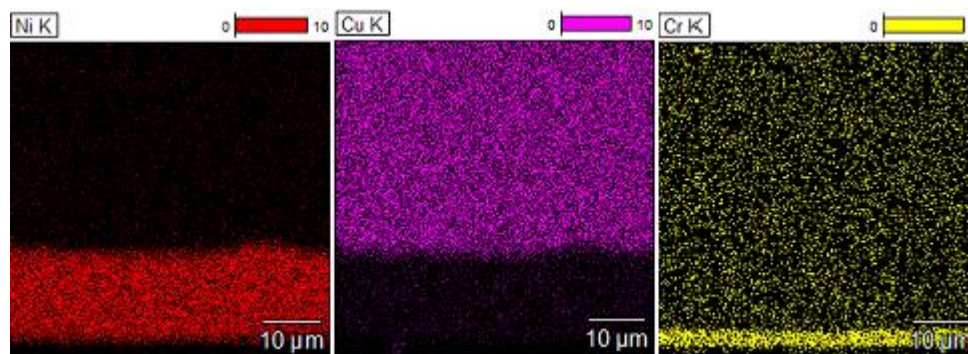
Kuva 10. Nikkelin, kuparin ja kromin jakautuminen kuvan 9 poikkileikkauskuvaan.

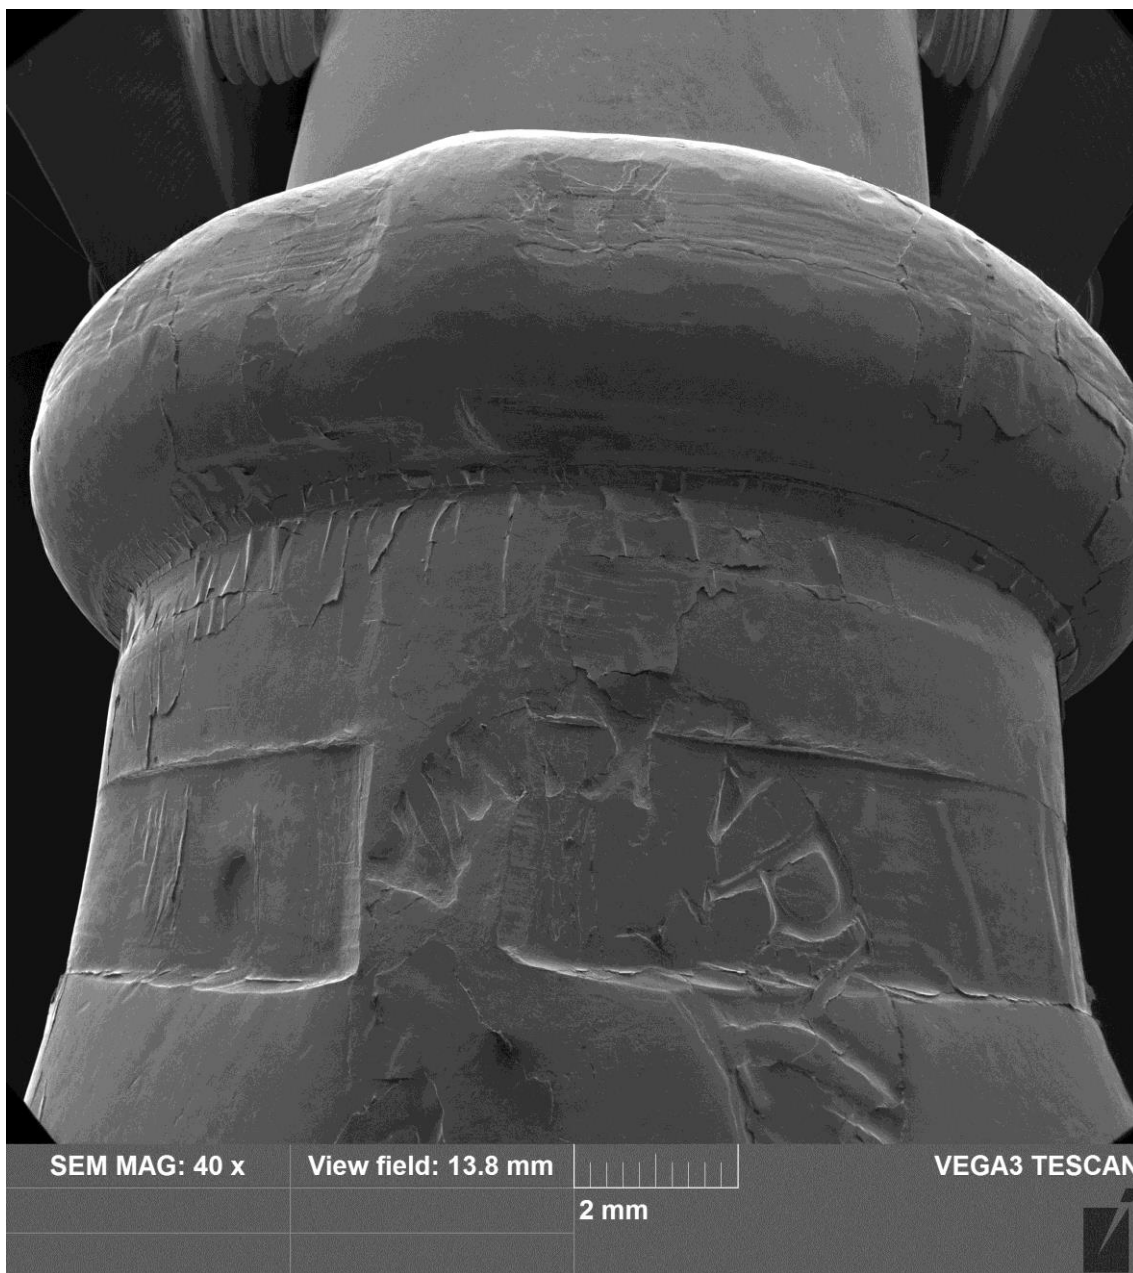
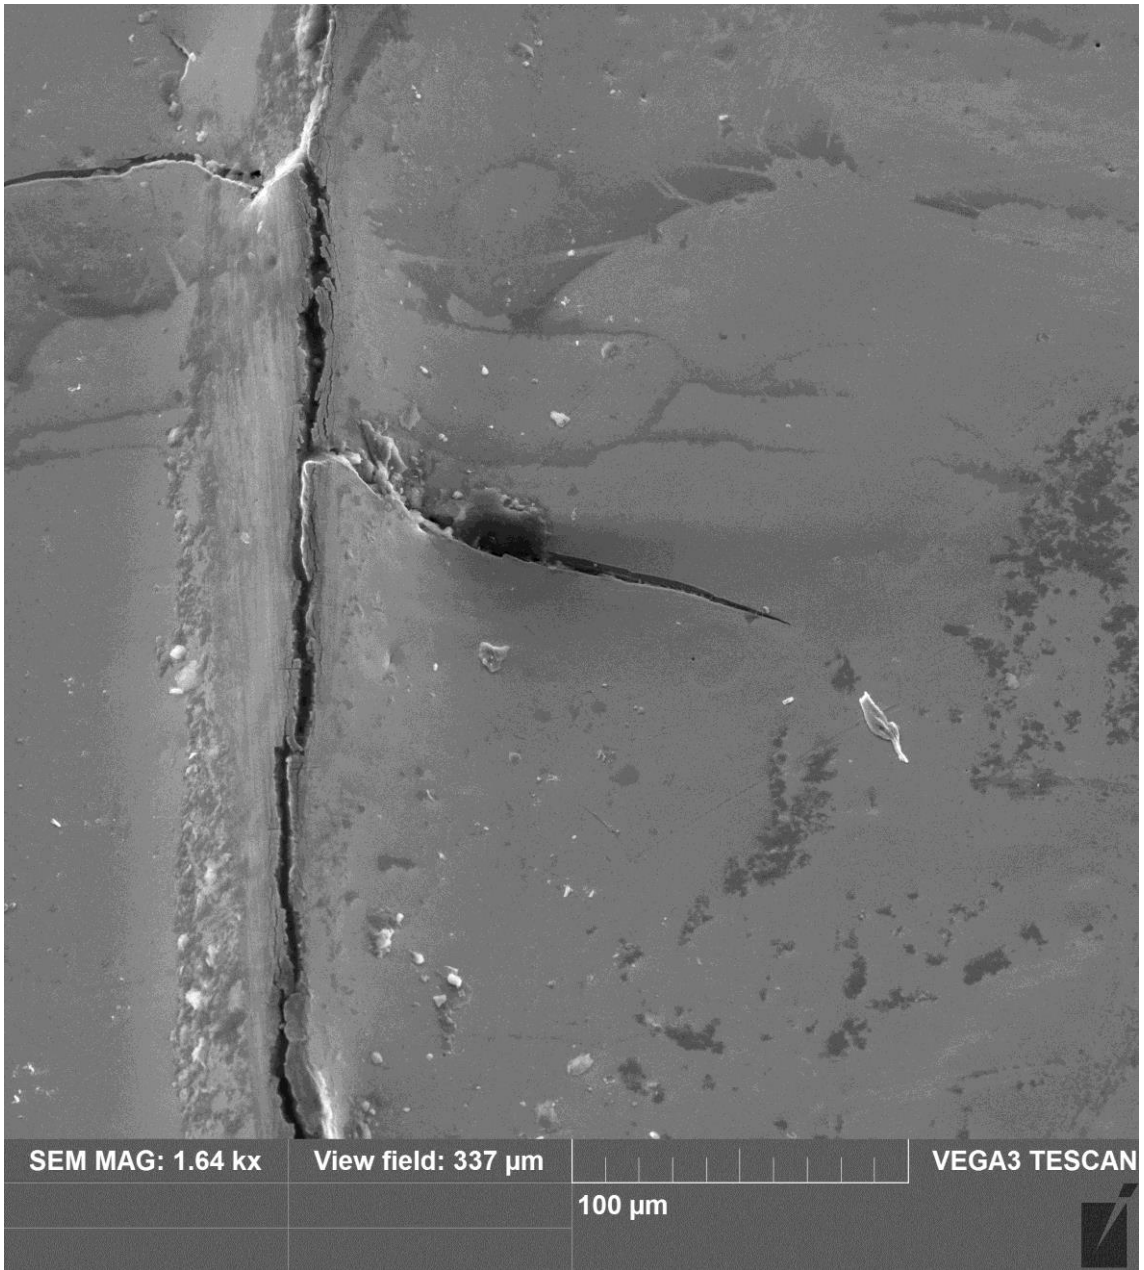
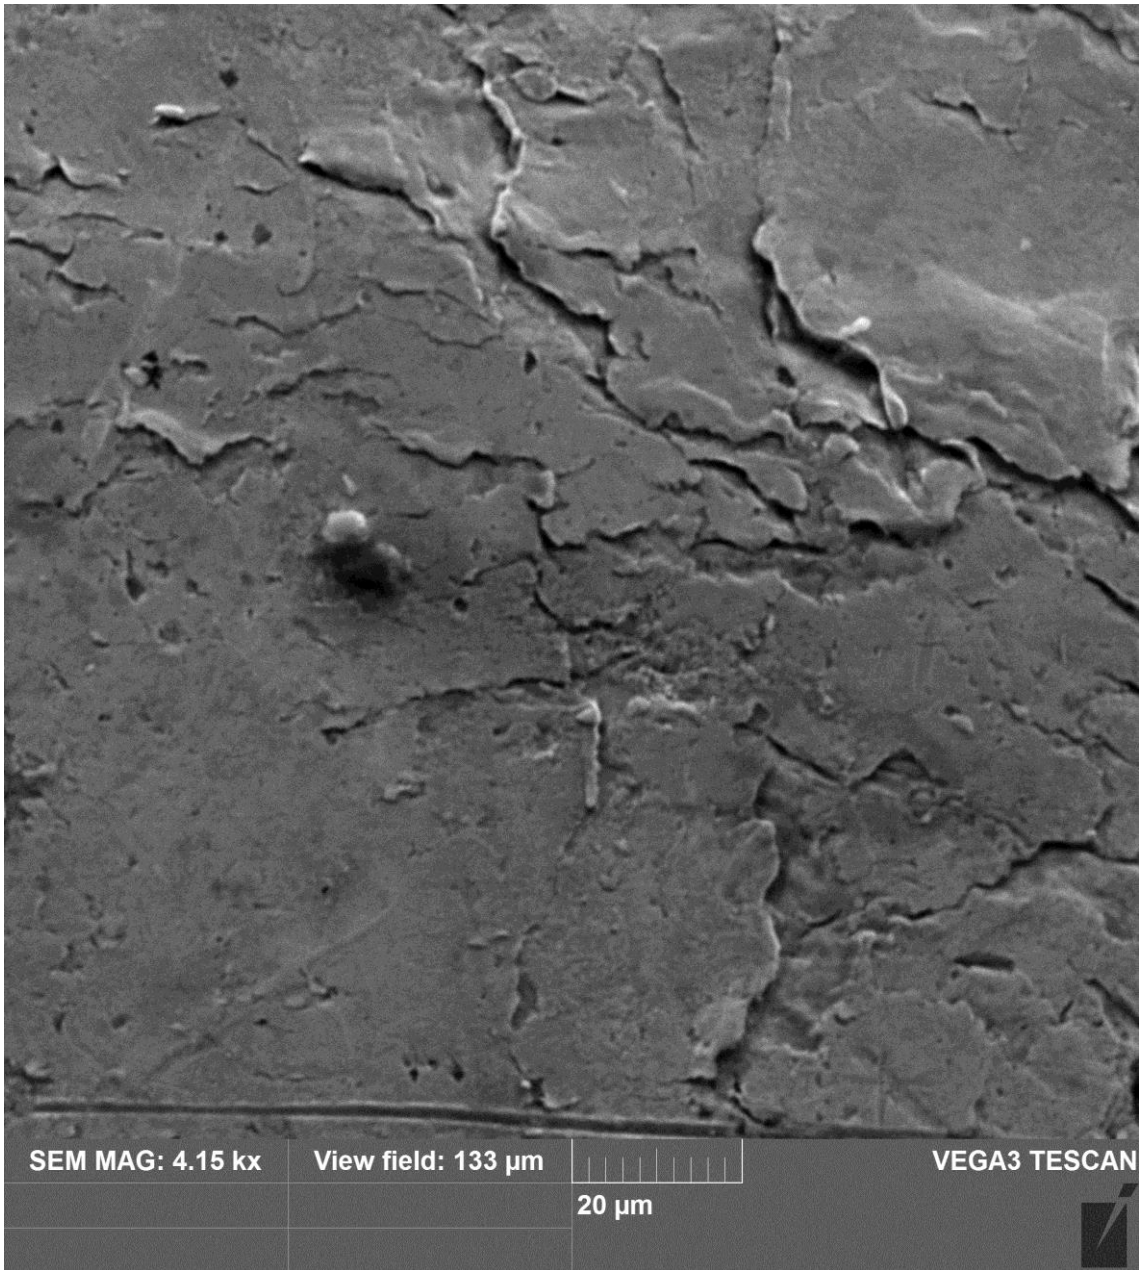
Liite 5: SEM-kuvat, t-haara 15 mm

Vauriot T-haaran ja käyrän osalta krominikkelipinnoitteissa ovat syntyneet huonon adheesion vaikutuksesta hauraan pinnoitteen joutuessa puristusjännitykseen. Tähän viittaa epäpuhtauksien suuri määrä halkeamien reunoilla (kuva 6, happikertymät halkeaman kärjessä). Toimittajalta ei saanut mitään tarkkoja tietoja pinnoitus prosessista. Koska itse pinnoitepaksuus ei aiheuttanut vauriota, tällöin voidaan epäillä, että ainakin 15 mm T-haaran ja 12 mm käyrän tapauksessa pinnoituskylpy on saattanut sisältää orgaanisia epäpuhtauksia.

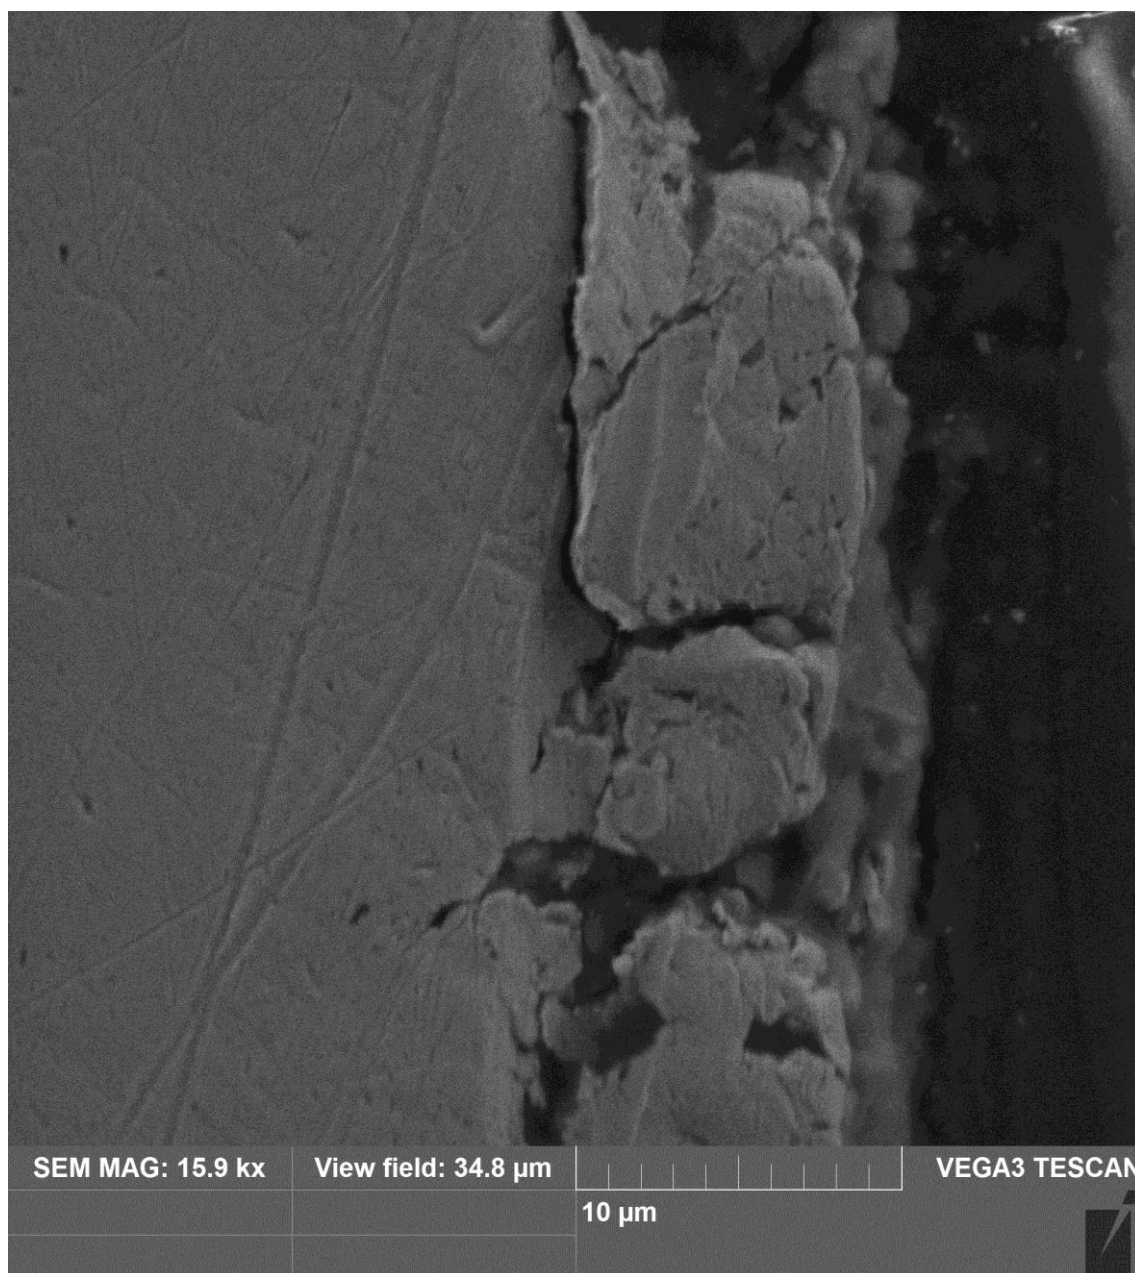
## Liite 6: SEM-kuvat, poikkileikkaus putki 12 mm

Valitettavasti pehmeä kupari oli hioutunut lähes kokonaan vaurioituneen pinnoitteen päälle. Kappaleesta saatiin kuitenkin hyvä kuva sekä EDS-analyysi ehjästä pinnoitteesta. Kuva löytyy liitteestä 6 ja EDS-analyysi on liitteessä 9.
