TAMPEREEN AMMATTIKORKEAKOULU  
Rakennustekniikan koulutusohjelma  
Yhdyskuntatekniikka

## TUTKINTOTYÖ

### **VEDENJAKELUVERKOSTOSSA KÄYTETTÄVÄT TARVIKKEET JA MATERIAALIT JA NIIDEN SOVELTUVUUS SANEERAUS- JA UUDISRAKENNUSTÖIHIN TAMPEREEN VEDESSÄ**

Työn ohjaaja Tekniikan lisensiaatti Reijo Rasmus  
Työn teettäjä Tampereen Vesi  
Valvojana Diplomi-insinööri Heidi Rauhamäki  
Tampere 2007

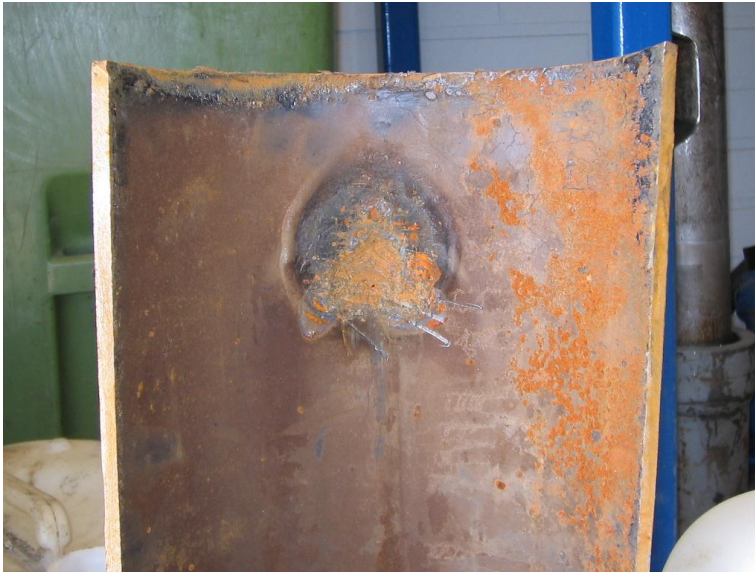
Tampereen Veden aiemmin käyttämää putkimateriaalia ei ollut valittu korroosion kannalta riittävän huolellisesti, asiasta ei ollut riittävästi tietoa 70-luvulla, kun vauraudasta siirryttiin SG-valurautaan. Putken sisäpuolinen pinnoitus oli bitumisively, (kuva 11) joka ei estänyt putkea ruostumasta. nykyään putket on pinnoitettu sisäpuolelta sementtilaastivuorauksella. Bitumipinnoitettu putki, maadoituslangan juottaminen oli polttanut pinnoitteen irti ja syöpyminen on edennyt lähes läpi putken. Muovien käyttöä on aiemmin rajoittanut niiden korkeampi hinta, varsinkin suuremmissa kokoluokissa muovi on kalliimpaa verrattuna teräksen hintaan. Tällä hetkellä teräksen maailmanmarkkinahinta on nostanut SG-valuraudan hinnan muovia kalliimmaksi. PE-muoviputket ovat vasta 400mm kokoluokassa, ja siitä suuremmissa kalliimpia. Hintatieto on tarkastettu vuoden 2007 lopulla Tampereen Veden varaston sisäänostohinnoista. Muoviputket eivät ole suo-alueilla, varsinkaan pienissä kokoluokissa hyvä ratkaisu. Muovi on huokoinen aine, ja se päästää makuja ja kaasuja lävitseen. Saastuneiden maiden, mm. poltto-aineiden jakeluasemien välittömään läheisyyteen ei muovia saa sellaisenaan käyttää. Mutta nykyään on saatavilla muoviputkia, jotka on koottu useasta eri kerroksesta. Esimerkiksi alumiinivaippainen muoviputki, putkessa on virtausputkena PE-putki, välissä alumiinikerros ja kulutus pintana maahan asennusta varten toinen PE-kerros. Alumiinikerros estää hiilivetyjen, esim. bentseenin imeytymisen putken seinämän läpi. Veden maku ja laatu eivät saa kärsiä, ja Tampereen Vesi ei johda verkostossa sellaista vettä, jonka käyttöä talousvetenä ei voida sallia.

Kuva 11 Esimerkki sisäpuolelta puhkiruostuneesta putkesta

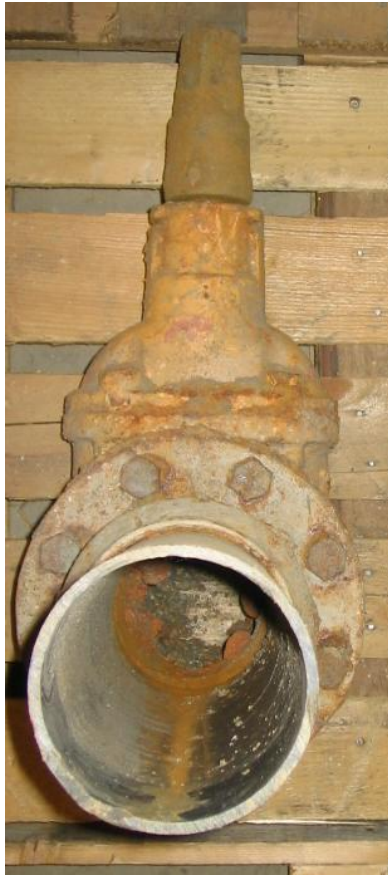
Kuva 12 Huonokuntoinen venttiili

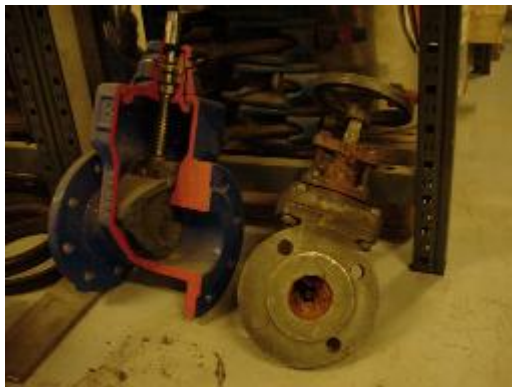
Kuva 13 Uuden ja vanhan venttiilin ero.

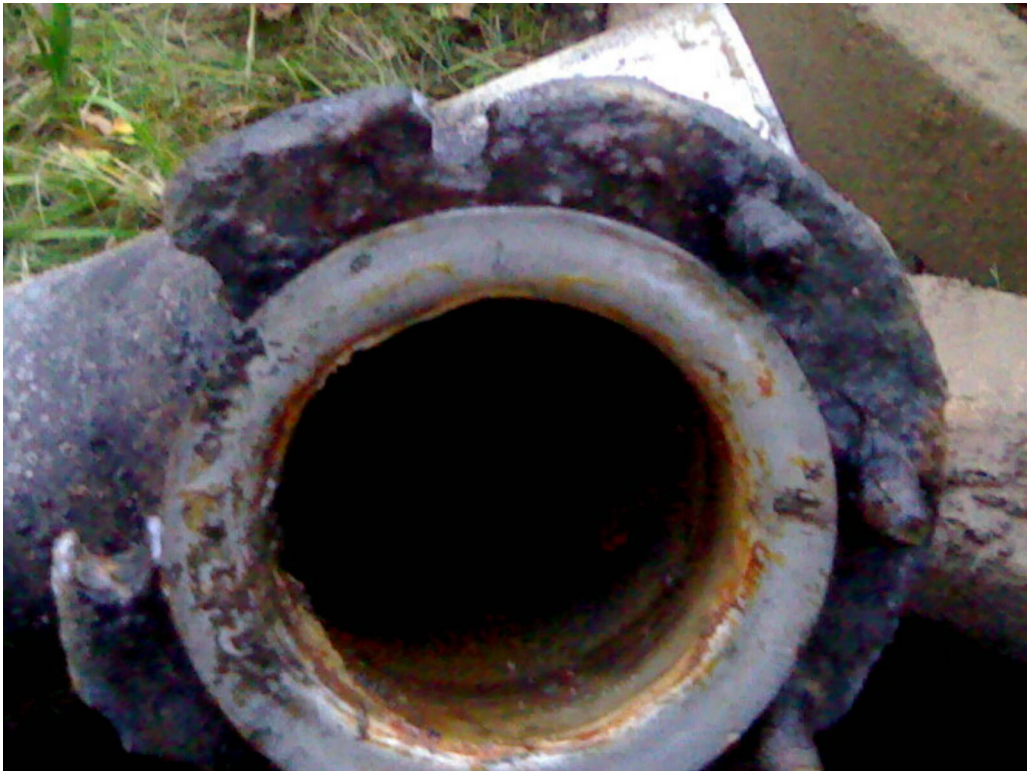
Haponkestävän ja hiiliteräksen välillä materiaalien jalousero on niin suuri, että galvaaninen korroosio on todennäköistä. Tällöin korroosio kohdistuu hiiliteräkseen. Liitettäessä seostettuja teräksiä hiiliteräkseen tulee liitoskohta joko suojata hapen saannilta tiivisteillä ja pinnoitteilla tai sijoittamalla liitosalue tiiviiseen, ilmaa heikosti läpäisevään maakerrokseen. Tällainen aiheuttaa epäjalomman metallin syöpmisen. (kuva 14). Ensiksi katoavat pultit. Syy on materiaalin vahvuus. Tämän jälkeen alumiini, koska laipassa on enemmän syöpmisvaraa. Valurauta, joka laippaosana on jalompana ja samalla seinämävahvuudeltaan paksumpaa kestää hyvin haponkestävän teräksen kanssa. Mutta pulttien ja laipan syöpyminen saa aikaan jo vesijohtovuodon. Halvemmat materiaalikustannukset eivät pitkäaikaiskestossa tulekaan halvemmaksi. Saman ajan, mitä parhaat materiaalit kestävät, joudutaan edellä mainittu asennus uusimaan kaksi tai useasti jopa kolmekin kertaa. Materiaalin valinnassa kustannussäästö vastaan useat korjauskustannukset kokemusten mukaan tulee erittäin kalliiksi. Korjaustyöstä ei ole käytettävissä riittävän tarkkaa kustannuseurainta, mutta vesilaitoksilla on suhteellisen suuret huolto- ja kunnossapitokustannukset. Espoon Veden verkostopäällikkö Ilari Myllyvirta on kirjoittanut Vesi- ja viemärlaitoksen lehdessä kunnossapidon kustannuksista, että 70 prosenttia olisi vuodon korjauksia.

Kuva 14 Syöpynyt laippa

Maaperän happamuuden aiheuttama galvaaninen korroosio on syövyttänyt kuumasinkityt pultit ja silumiinisen laipan. Palopostin pystyputken materiaali ei ole syöpynyt, materiaali on haponkestävää terästä.

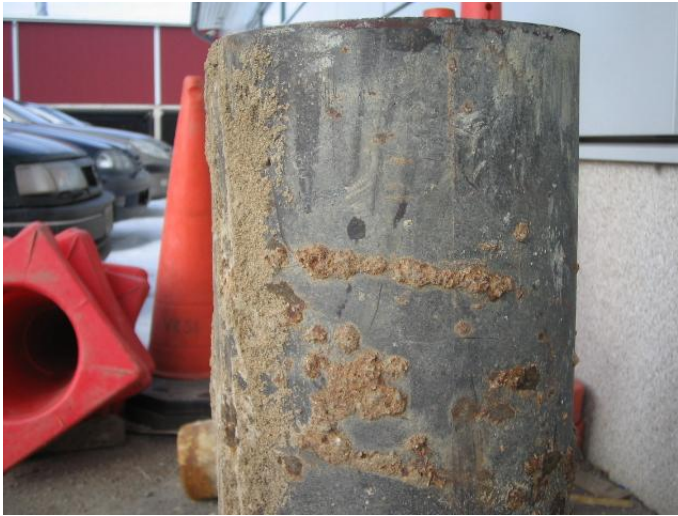
Kuva 16 Hyväkuntoinen, kuivaan maaperään asennettu putki.

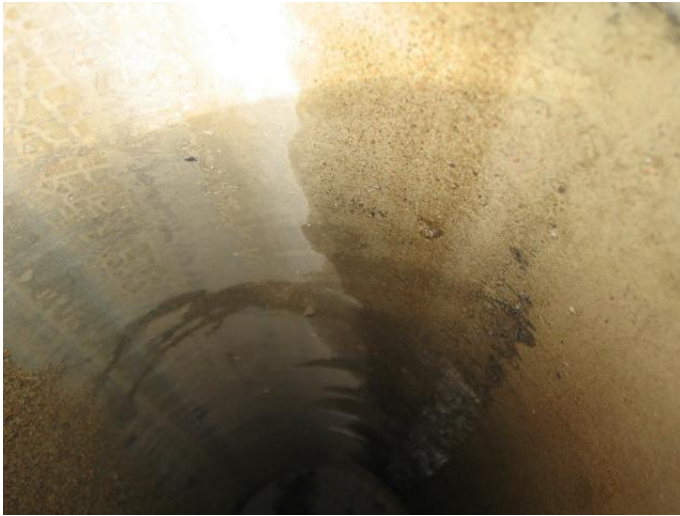
Kuva 17 Virheettömässä kunnossa oleva, sisäpuolelta betonilla pinnoitettu putki.

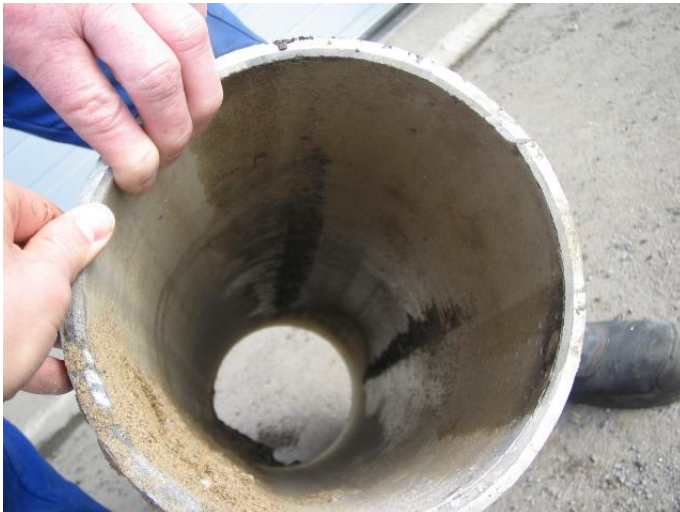
Kuva 18 Pinnoitettu putki. Putki kuin uutta, vaikka asennuksesta on kulunut 20 vuotta.

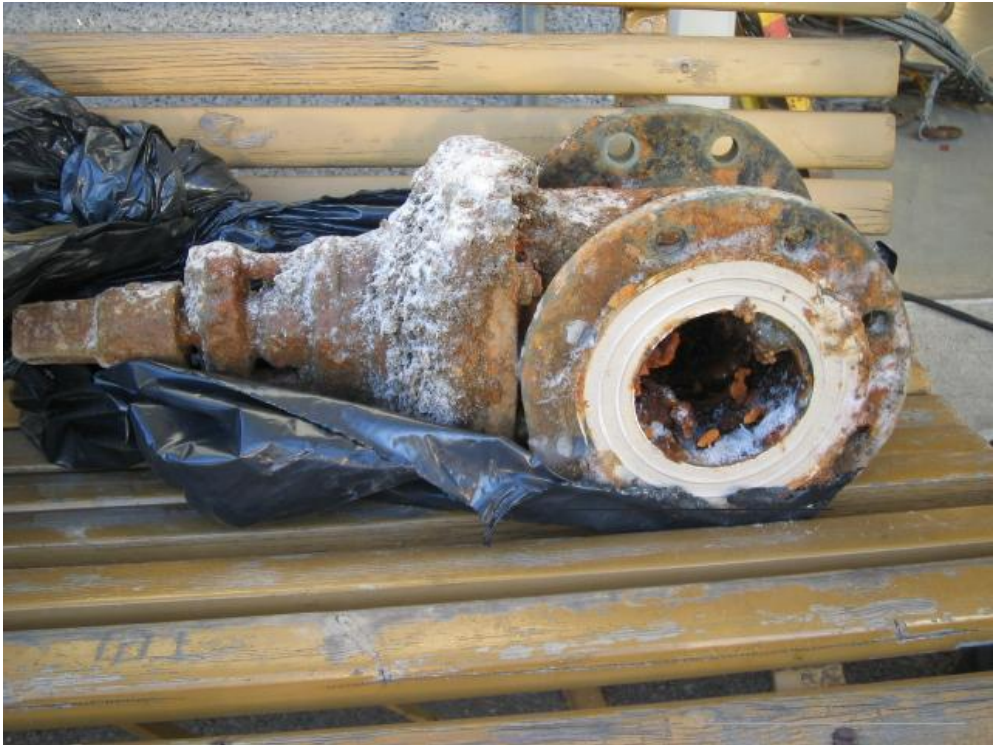
Alla olevassa kuvassa on ”ns.” halvalla ostettu venttiili (kuva 19), jonka ainoa kriteeri on ollut hankittaessa halvin hinta. Pulveriepoksia ei ollut käytetty ko. venttiilissä, vaan venttiili oli ainoastaan maalattu. Kesto n. 15- 20 vuotta, ja ensimmäinen kerta asennuksen jälkeen, kun linja olisi pitänyt sulkea, niin venttiili ei pitänyt. Yhden venttiilin vaihtaminen tuli maksamaan n. 5 000 euroa vuonna 2006. Toinen kuva alla on käytöstä poistetusta venttiilistä (kuva 18), jonka kunto oli hyvä, eikä venttiilissä ollut mitään vikaa. Ero materiaaleissa ja pinnoituksissa on huomattava. Venttiilin poistaminen johtui johto-osuuden saneerauksesta. Toiminnaltaan kunnossa olevan venttiilin olisi voinut asentaa takaisin, mutta pinnoite oli rikkoutunut esiin kaivun yhteydessä ja ulkopuolinen korrosio olisi lyhentänyt käyttöikää, joten sen uusiminen oli ainoa vaihtoehto. Venttiili on sisäpinnoiltaan puhdas, ja sen voi käyttää vaikka uudelleen (kuva 20), kunhan pinnoitteen vauriot korjataan.

Kuva 19 Käytöstä poistettu venttiili

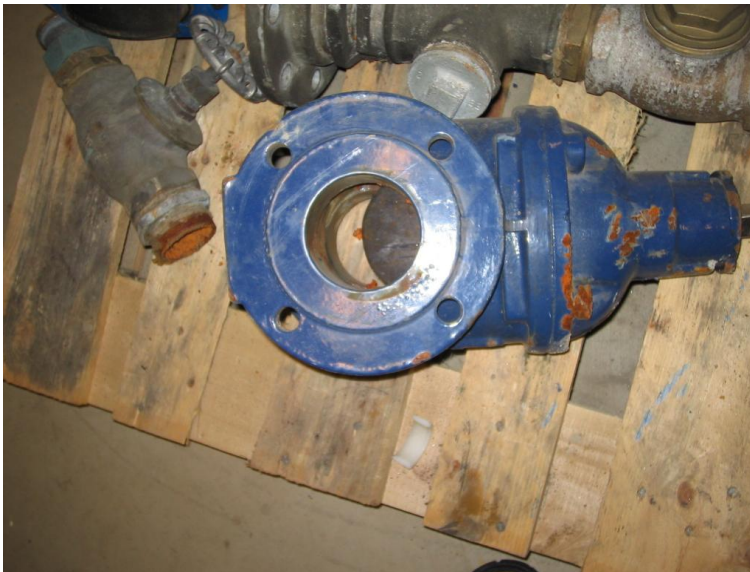
Kuva 20 Toimintakuntoinen venttiili

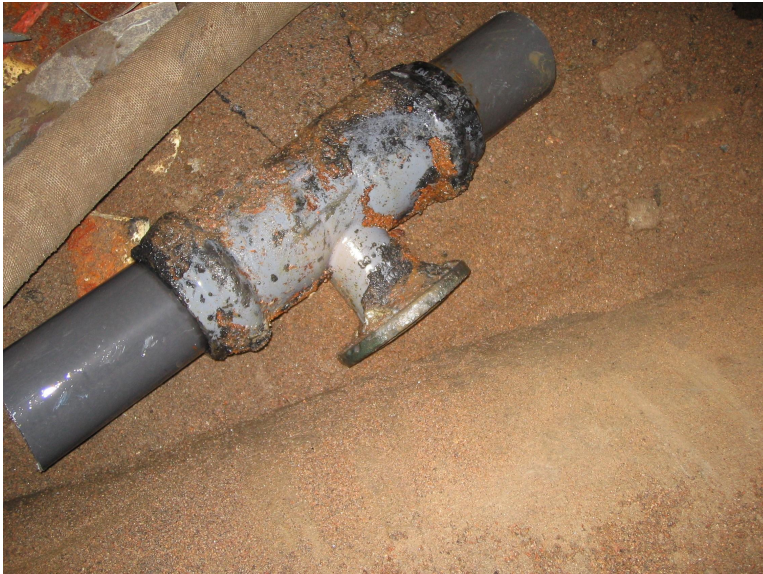
Kuva 23 Epoksoitu T-haara.

T- haara on hyvin kestänyt happaman maaperän syövyttävyyden toisin kuin pultit jotka olivat syöpyneet kokonaan. ( kuva 23) T-haara oli pinnoitettu epoksi-pinnoitteella. ( kuva 24). Vuotokuva Hyhkystä, missä linjan tyhjennysventtiili oli koottu tavallisilla kuumasinkityillä pulteilla. Pultit olivat syöpyneet 20 vuodessa. Itse laippaa oli jäljellä, mutta vedenvirtaus oli kuluttanut irtolaipan, niin että siitä ei löytynyt mitään. Kuvasta käy hyvin selville, mistä vesijohtovuoto on aiheutunut, pulteista ei ole tietoaakaan (kuva 24). Alue on vanhaa järven pohjaa Hyhkyssä. Savi tai siltti perusmaana on hyvin sähköä johtavaa ja normaalit kuumasinkityt pultit ovat syöpyneet vajaassa 20 vuodessa. Haponkestävät pultit tai laipaton liitostapa olisi ollut parempi ratkaisu palopostin liittämiseksi vesijohtolinjaan.

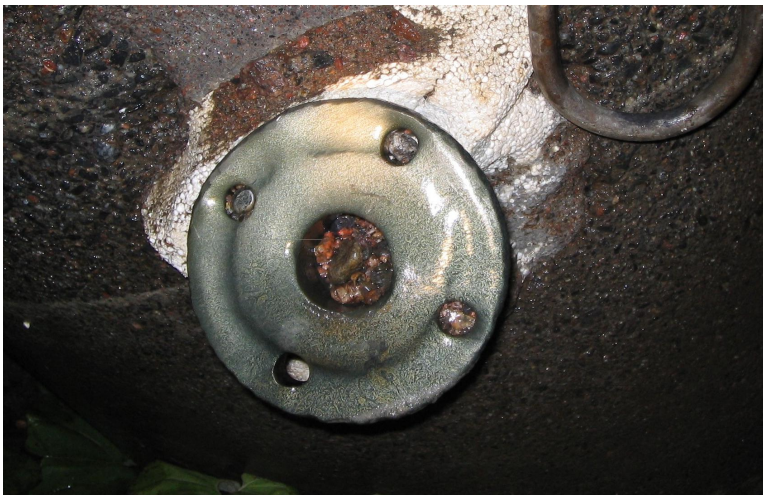
Kuva 24 Syöpynyt T-haara.

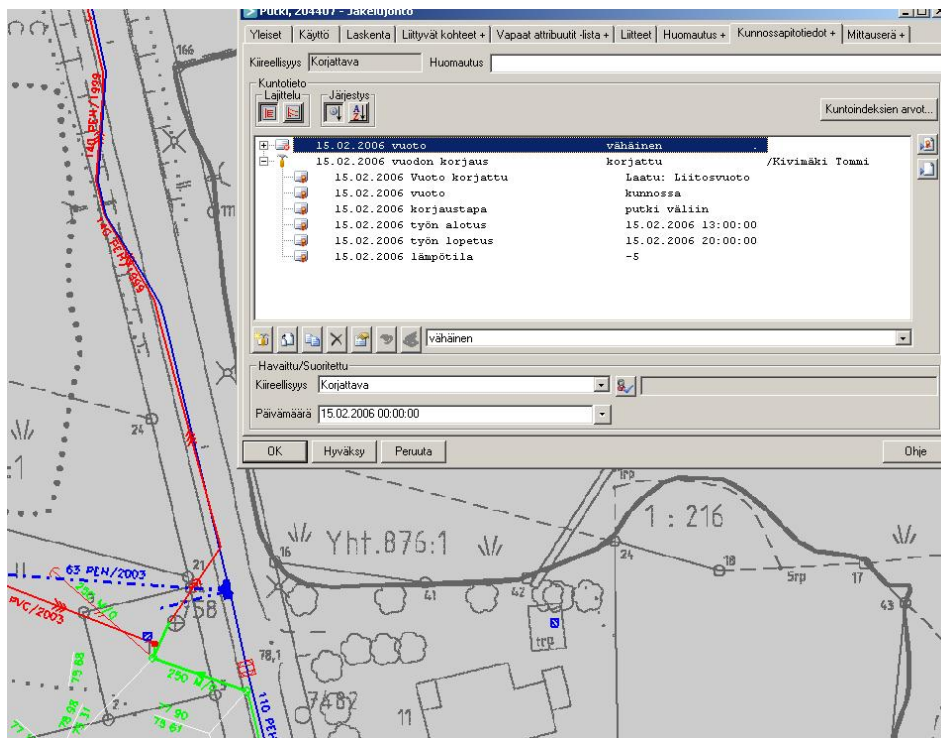
Kuva 26 Saarenkärjenkadun vuotokohta (punainen neliö)

Palopostin pultit syöpyneet toisen kerran rakennusvuoden 1974 jälkeen. Viimeinen korjaus hoidettiin siten (kuva 26), että paloposti poistettiin käytöstä ja uusittiin jatko n. 2 metriä putkea väliin. Korjaustapa oli asentaa liukumuhvit molempiin jatkokohtiin. Haittana, että palopostia ei ole. Työn tekeminen kesti 2 työpäivää, ja asfaltointi keväällä. Kokonaiskustannukset ovat n. 5 000 €

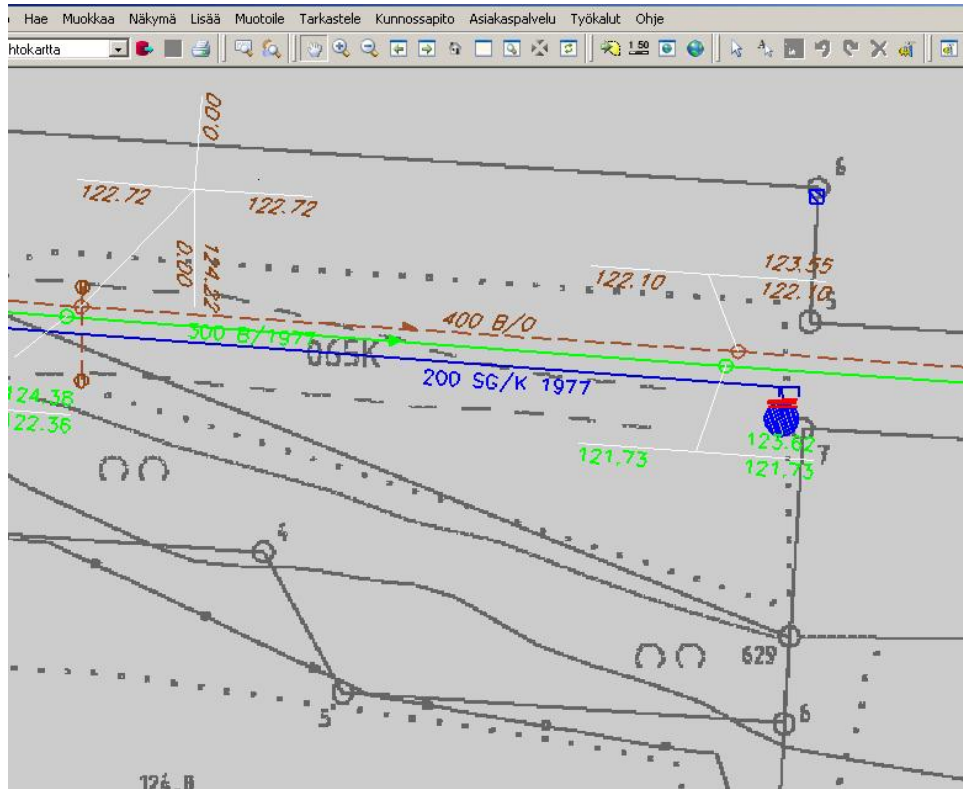
Kuva 27 Kartta ja valokuva Kytömaankadun päästä

Kadun päässä sijaitsee paloposti, joka oli rakennettu normaalilla tavalla, käyttäen sinkittyjä pultteja. Palopostin pultit syöpyivät maaperässä n. 20 vuodessa. Paloposti on korjattu kaksi kertaa, (kuva 27), ensimmäisellä kerralla pultit korvattiin samanlaisilla sinkityillä pulteilla, ja toisen vuoden jälkeen pultit vaihdettiin haponkestäviin. Vaikka uudessa X-Pipe kartta- ja ominaisuustietojärjestelmässä ei ole kunnossapitotietoja, niin vanhoista vuotoraporteista löytyy tiedot vuodoista. Niiden tiedoissa oli vuodon syyksi ilmoitettu pulttien syöpyminen. Tämän tiedon perusteella alueelta teetettiin maaperäanalyysi, josta ilmeni että sähkönjohtavuus, pohjavesi ja kloridin määrä yhdessä riittivät syövyttämään sinkityt pultit näin nopeasti. Maaperänäytteitä ei vuonna 1972 tutkittu syövyttävyyden kannalta, kairaustuloksista selvitettiin ainoastaan rakennettavuutta. Liite 1 kairausdiagrammi.

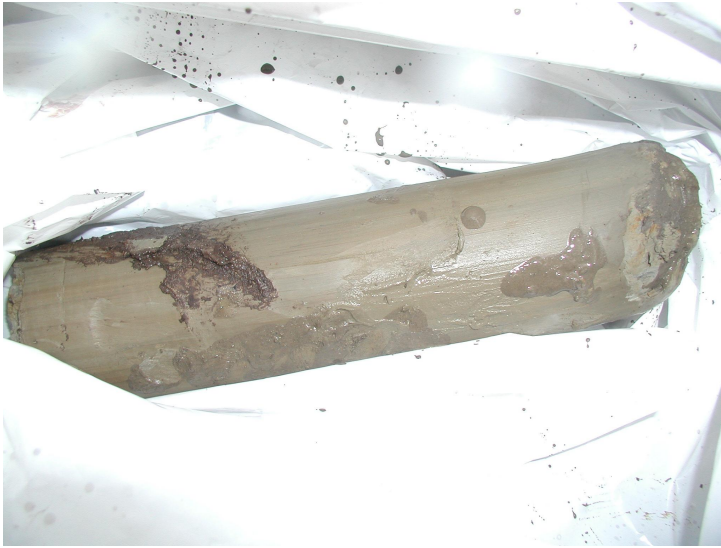
Kuva 28 Maaperänäyte

Kytömaankadun (kuva 28) sulfidisavinäyte. Tampereen Teknillinen Yliopisto tutki näytteet, kloridit ja sähkönjohtavuus antoivat tarvittavat vahvistukset, sille kuinka tärkeää on valita materiaalit olosuhteiden mukaan. ( Liite 1).

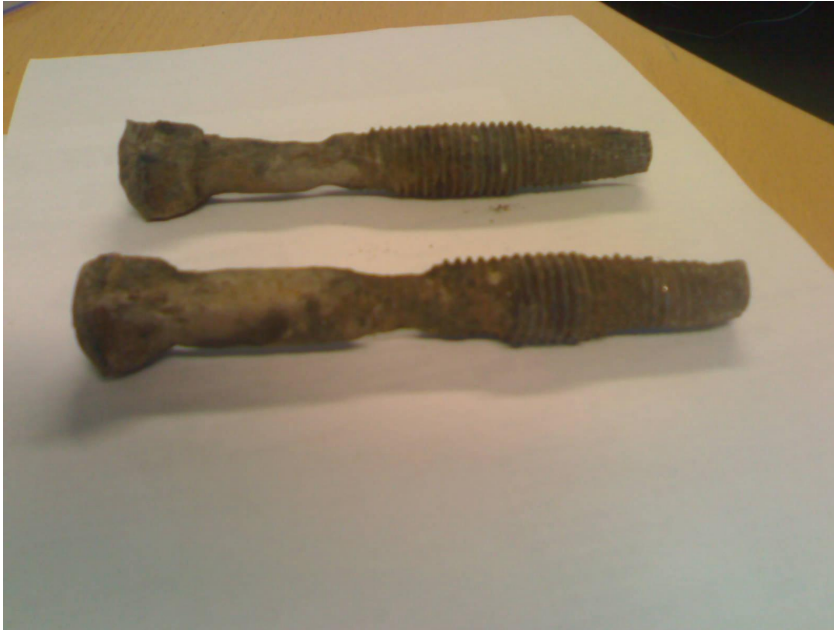
Postitorvenkadun maaperänäytteet sisälsivät rikkisulfaattia, ja sähkönjohtavuusarvo oli 3,3 ja 4,6 mS/m. Ominaisvastukseksi tulee siten 30303Ωm (ohmi \* m) ja 21739 Ωm. Vertaamalla TTY:n laboratorio arvoihin, ( Liite 1) ei syövyttävyys ollut pääsyy, mutta molemmista näytteistä löytyi rikkisulfaattia ja klorideja. Muuta huomioon otettavaa on se, että näytteenottopiste ei ole aivan vuotokohdalla. Kuitenkin Lakalaivan vanhat lietealtaat ovat sijainneet tällä alueella, ja maaperä on koko alueella saanut osansa klorideista.

Kuva 29 syöpyneitä pultteja
