TAMPEREEN AMMATTIKORKEAKOULU

Tutkintotyö

ALA-ASTEEN RIVITALON KUNTOARVIO JA KORJAUS

Ikaalisten kaupunki, Tekniset palvelut

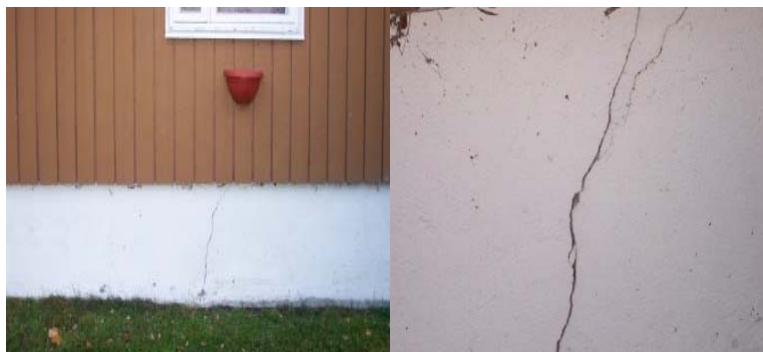
Tiilimuuraukset ovat hyväkuntoiset. Lautaverhousta tulee uusia joiltakin osin ja maalata kokonaan uudelleen muutaman vuoden päästä. Sokkeleissa on suuriakin halkeamia perustusten painumisen seurauksena (kuva 1).

Kuva 1. Halkeama asunnon 3 kohdalla.

Kohde on kaupungin omistama vuokratotalo, ent. opettajien asuntola, joka on rakennettu 1958. Rakennus on jo lähes 50 vuotta vanha joten ei ole ihme, että perustukset ovat painuneet. Betonin laatu ei viisikymmenluvulla ollut vielä niin hyvää, kuin nykypäivän rakennuksissa. Betonin laadun ja maan painumisen johdosta sokkeliin on tullut halkeamia. Koska kohdetta ei kannata lähteä paaluttamaan on oikeastaan ainut vaihtoehto korjata näkyviä kohtia tasaisin väliajoin (kuva 1 ja luku 7.5).

- sokkelin halkeamien korjaus.

Sokkelin ulkopuolella näkyvät halkeamat korjataan laastipaikkauksella. Laastipaikkauksen onnistumisen kannalta on tärkeää alustan riittävä esikastelu ja korjausten huolellinen jälkihoito. Laastipaikkausten yhteydessä

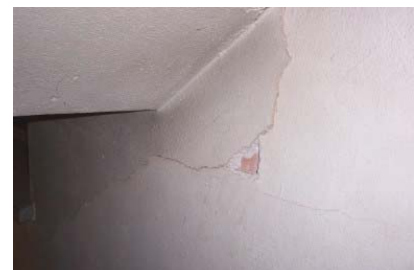
Saunaosaston ulko-oven maali hilseilee, mutta muuten ovi on hyväkuntoinen. Yhteistiloihin vievät betoniportaat ovat hyväkuntoiset. Portaiden keskivaiheilla on ulkoseinässä halkeamia, jotka todennäköisesti johtuvat perustun painumisesta (kuva 3).

Kuva 3. Kellarin ulkoseinän halkeama.

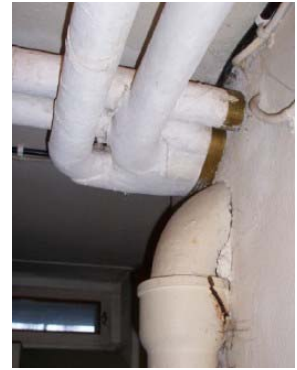
Kuva 4. Kellarin putkistoa

- putkieristeiden läpikäynti ja rikkoutuneiden kohtien korjaus

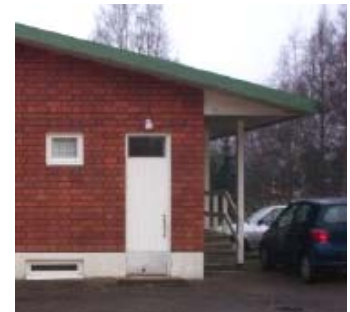
Piha-alueen valaistustaso on heikko. Tällä hetkellä saunaosastolle kulkevassa päädyssä on yksi kupuvalaisin oven päällä (kuva 5).

Kuva 5. Valaistus

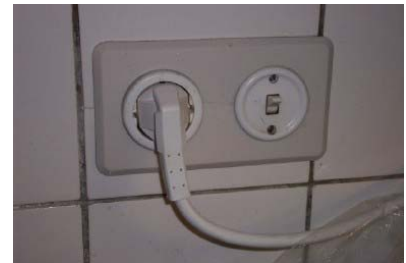
Huoneistoissa on liian vähän pistorasioita. Nämä ovat hyvin vanhoja (kuva 6), eikä niiden määrä ja paikat enää vastaa tämän päivän vaatimuksia. Jatkojohtojen käyttö on turvallisuusriski. Antenniverkon ja sisäpuhelinjohtoverkon arviointi ei sisälly kuntoarvioon.

Kuva 6. Pistorasia ja katkaisin.

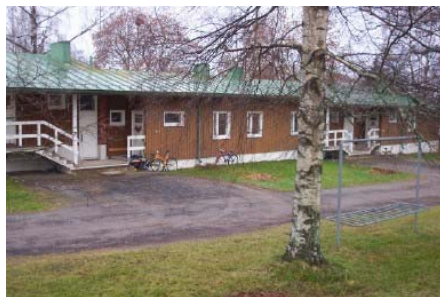
Nurmialueet, puusto ja kasvillisuus ovat pääsääntöisesti hyväkuntoisia. Tarkemman puiden ja pensaiden kuntoarvion voi suorittaa kaupungin puutarhuri. Takapihojen laattojen alla ja väleissä kasvaa runsaasti sammalta eikä nurmialueita ole kunnostettu pitkään aikaan.

Kuva 7. Piha-alue pääsisäänkäynnin puolelta.

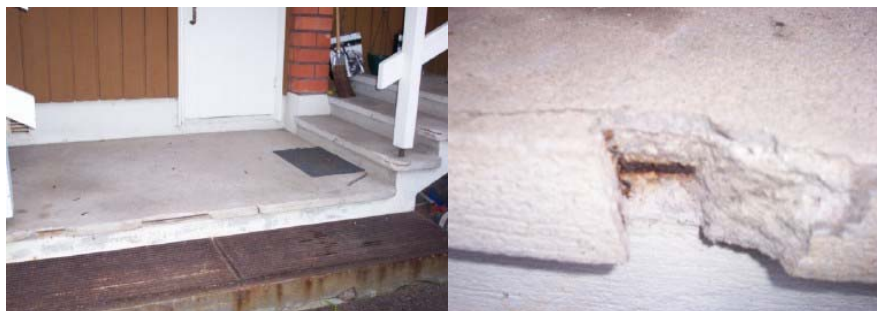
Kaikki ulkopuoliset portaat ovat erittäin huonokuntoisia (kuva 8). Ne ovat rapautuneet ja teräkset ovat kärsineet korroosion aiheuttamista vaurioista. Ulkopuoliset betoniportaat voidaan korjata tähän tarkoitukseen kehitetyllä korjauslaastilla (luku 7.4).

Kuva 8. Pääsisäänkäynnin portaat ja rauditus.

Kaikki ulkopuoliset portaat ovat erittäin huonokuntoisia. Ne ovat rapautuneet ja teräkset ovat kärsineet korroosion aiheuttamista vaurioista. Ulkopuoliset betoniportaatt korjataan tällaiseen tarkoitukseen kehitetyllä korjauslaastilla.

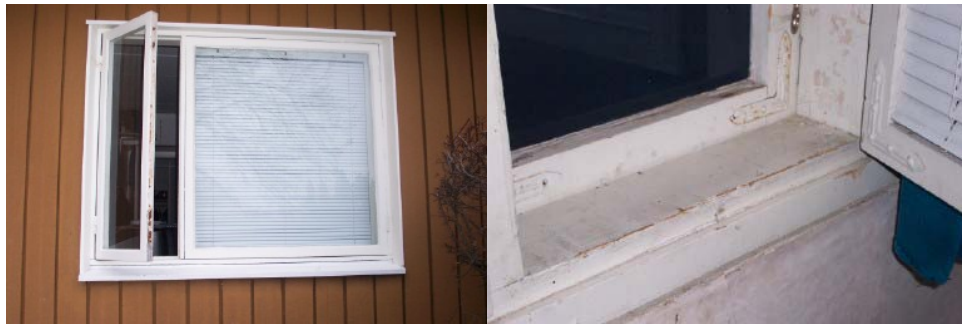
Huoneistojen ikkunat ovat 2-lasisia kytkettyjä puuikkunoita, jotka aukeavat sekä sisään, - että ulospäin (kuva 9). Ikkunat on maalattu noin viisi (5) vuotta sitten, mutta pohjatyöt ovat jääneet tekemättä tai ne on tehty huonosti. Tästä syystä ikkunoiden maalit hilseilevät tosinpaikoin paljon, mutta puuosat ovat hyvässä kunnossa.

Kuva 9. Ikkuna ja maalin hilseily

Tämäntyyppisten ikkunoiden toiminnallisuus ja lämmöneristävyys on melko vaatimatonta, mutta perusteellisella kunnostuksella niistä saadaan vielä käyttökelpoiset ikkunat. Silmämääräisesti tehdyn kuntoarvion ja koputtelun perusteella ikkunoissa ei esiinny varsinaisia lahovaurioita. Huomioitavaa on, että uusien ikkunoiden hankinta on ajankohtaista viimeistään kymmenen vuoden kuluttua (luku 7.7).

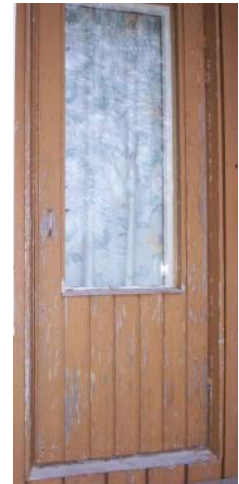
Takaovet ovat 2-osaisia lasiaukollisia puuovia siten, että ulko- ja sisäovi ovat eri karmissa. Ulompi lasiaukollinen ovi (kuva 10) on vaihdettava uuteen joka huoneistossa huonon kuntonsa sekä turvattoman lukituksen vuoksi. Sisäovet tulee huoltomaalata ja tiivistää.

Kuva 10. Takaovi

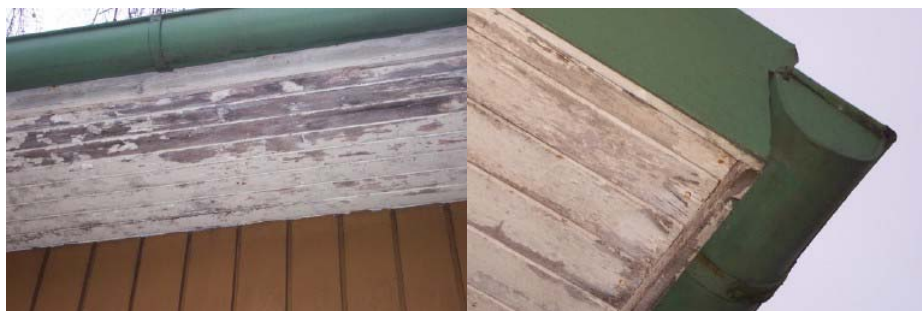
Räystäsrakenteet ja räystäspellit ovat huonokuntoiset (kuva 11). Talonmiehen mukaan räystäiden aluslaudoituksen maalin ovat raaputtaneet kaupungin kesätyöntekijät, mutta kesätyöaika loppui kesken ja työ on edelleen tekemättä. Vesikaton kuntotutkimuksen yhteydessä on syytä pohtia räystäskourujen uusimista.

Kuva 11. Räystäät.

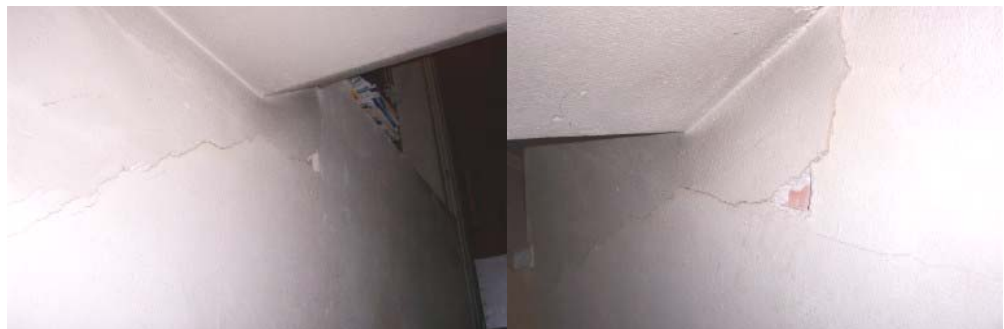
Kuva 12. Porrashuoneen seinän halkeama.

Kellaritilojen sisäänkäynnin ns. porrashuoneen ulkoseinissä on runsaasti halkeamia (kuvat 12 ja 13).

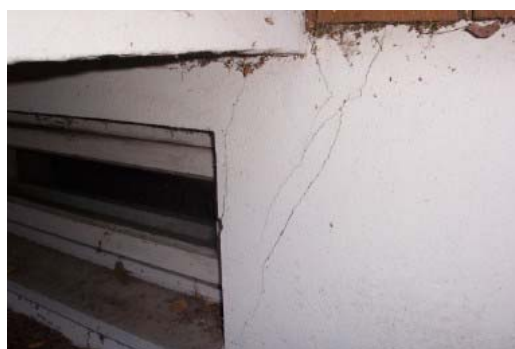
Kuva 13. Porrashuoneen halkeaman kohta ulkopuolelta

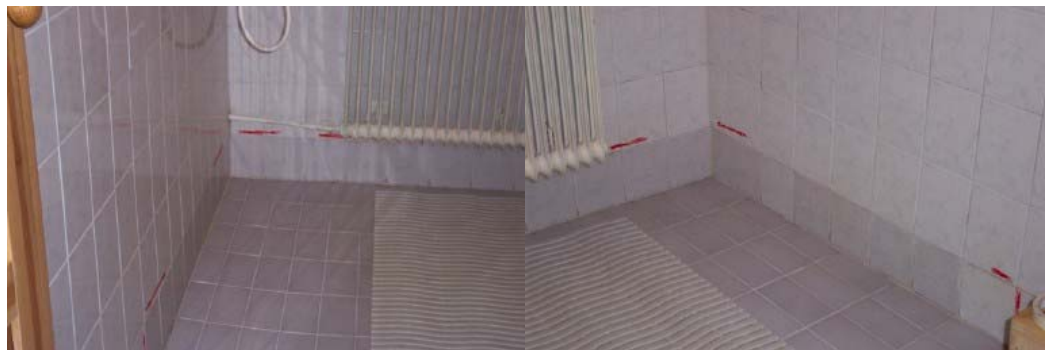
Kuva 15. Pesuhuoneen tummentuneet kaakelit.

Saunan ja pesuhuoneen lattia on suorakaiteen mallista sinistä klinkkeriä ja se on hyväkuntoinen. Pesuhuoneen suihkun kohdalta ikkunaan päin huoneen toiselle puolelle seinän alimmat kaakelit ovat tummempia kuin muut (kuva 15).

Pintakosteuden osoitin näytti tummemmilla kohdin lukemaksi 6,6 % maksimin ollessa 8,4 %. Tämä ei kuitenkaan välttämättä tarkoita sitä, että kyseessä olisi kosteusvaurio vaan esim. vedeneriste saattaa aiheuttaa tämän. Pesuhuoneessa ilmeni koputtelemalla, että kolme seinälaattaa ovat irti alustastaan (kuva 16).

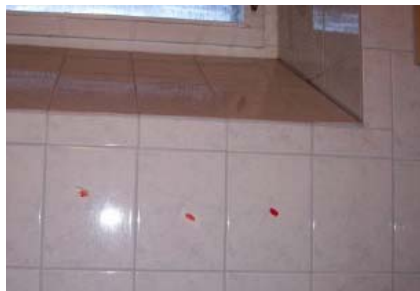
Kuva 16. Irti olevat kaakelit.

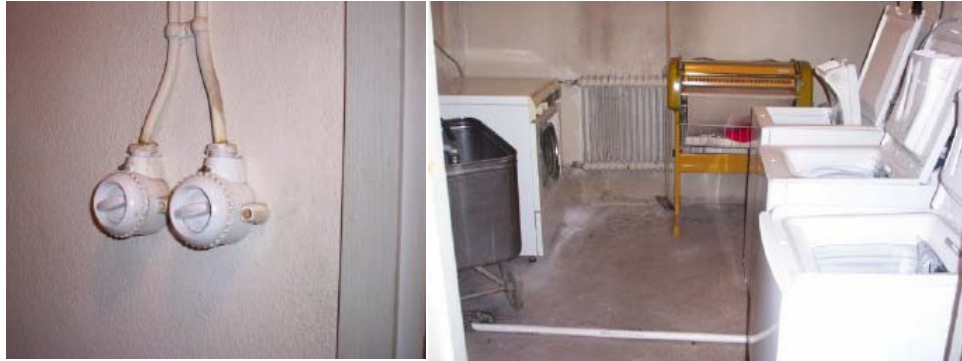
Pesutuvan katkaisijat ovat portaikon puolella (kuva 17). Tarkastus hetkellä todettiin, että katkaisijat ovat jo elinkaarensa lopussa. Valot eivät välttämättä syty vaikka katkaisijasta väännetään.

Pesutuvan seinä- ja lattiapinnat ovat huonokuntoiset. Betonilattiaa ei ole maalattu ja seinistä laastit irtoilevat. Pesutuvassa kaikille pesukoneille on tulohana. Kaksi pesukonetta poistaa vetensä teräksiseen altaaseen, josta se johdetaan lattian kautta kaivoon. Kolmen pesukoneen poistovesi menee kaivoon yhteistä poistoputkea pitkin valurautakaivoon (kuva 17).

Kuva 17. Pesutuvan kiertokytkimet ja poistoputki

- sähkötyöt koko kellarissa vastaamaan nykypäivän vaatimuksia
- patterien maalaaminen sekä termostaattien uusiminen
- kuivaushuoneen ja pesutuvan remontti
- putkityöt.

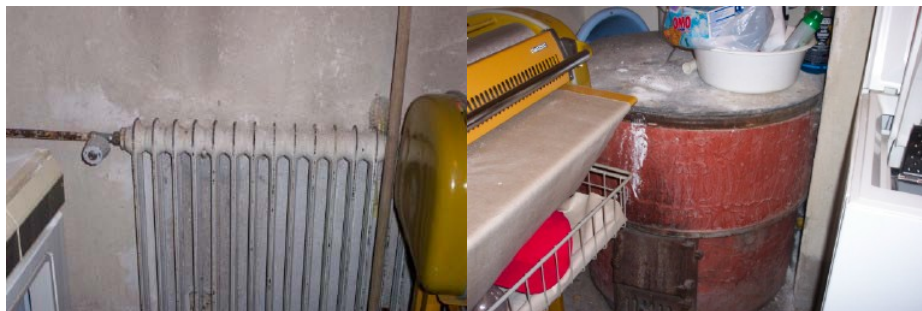
Pesutuvan lämmityspatteri on huonokuntoinen (kuva 18) se on osittain jopa ruosteinen. Tarkastushetkellä patteri ei ollut lämmin. Pesutuvan ikkunan alla on luultavasti kalkkihärmettä. Tämä ei ole rakenteelle vahingollista ja se voidaan poistaa pesemällä.

Pesutuvassa on vielä jäljellä alkuperäinen vesipata (kuva 18), jolla on aikaisemmin lämmitetty pyykkivesi. Nyt sen päälle on kasattu pyykinpesuaineita. Koska vesipata ei enää ole käytössä suosittelen sen poistamista remontin yhteydessä. Padan kohtaan voidaan tehdä pesuainehyllyt jokaiselle huoneistolle ja mikäli alapuolelle mahtuu voidaan mankeli sijoittaa hyllyjen alle.

Kuva 18. Pesutuvan lämmityspatteri ja vesipata.

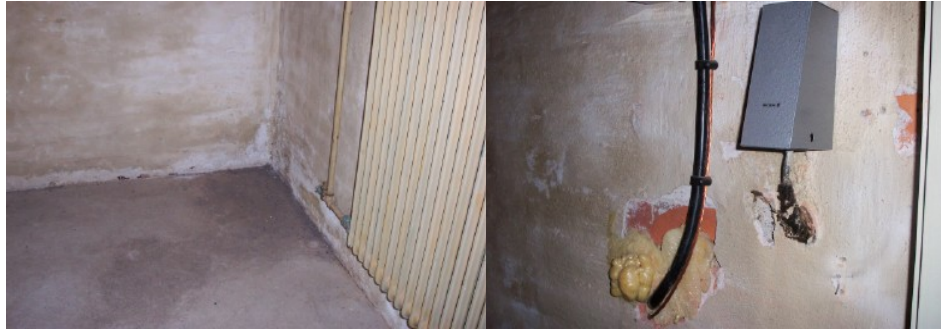
Käytävän toisella puolella on talon pyykinkuivaushuone. Kuivaushuoneessa oli tarkastushetkellä voimakas haju, mutta uusintakäynnillä 11.helmikuuta 2005 hajua ei ollut havaittavissa (vrt. luku 2.1.3). Kuivaushuone on alkuperäisessä kunnossa, mutta pintaremontilla siitä saa siistimmän näköisen tilan. Kuivaushuoneeseen suosittelen hankittavaksi ilmankuivainta kosteuden poistamiseksi.

Kuva 19. Kuivaushuone.

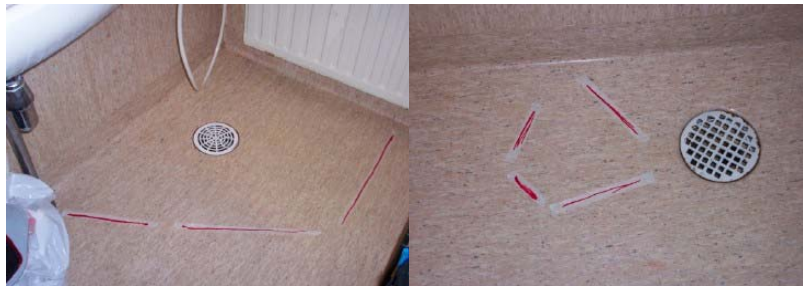
Kaikissa huoneistoissa on lattiapäällysteenä muovimatto. Muovimatot ovat vielä suhteellisen hyväkuntoisia, huoneistoa neljä (4) lukuun ottamatta. Huoneistojen kolme (3) ja kuusi (6) kylpyhuoneen muovimatot ovat alustaan irti (kuva 20). Kosteusmittausten perusteella muovimattojen alle ei ole vielä päässyt vettä, mutta tilannetta on hyvä seurata.

Kuva 20. Asunnon 3 ja 6 muovimatto irti alustastaan

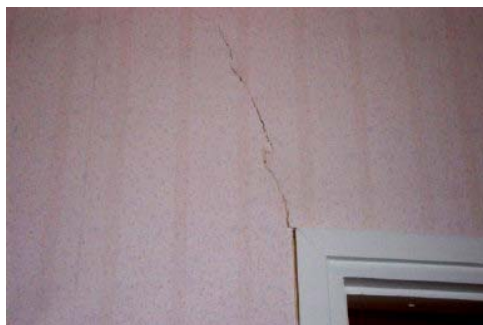
Kuva 21. Pinkopahvin ja tapetin repeämä.

Huoneistojen väliseinät ovat pääsääntöisesti pinkopahvia. Joissakin huoneistoissa on jo levytetty seiniä, mutta näissäkin tapetit tulee uusiksi samassa yhteydessä kuin muutkin pinnat. Pinkopahviseinät joustavat melkoisen paljon ja ovat epäsiistin näköiset (kuva 21). Pinkopahvit tulee poistaa, ja asentaa Gyproc-levyt tilalle.

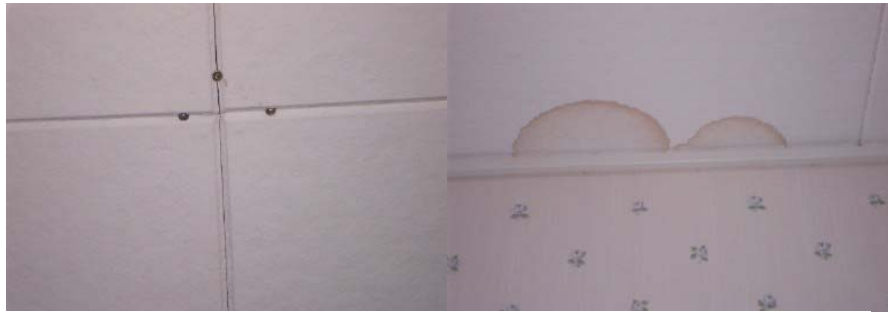
Kuva 22. Levyjen kiinnitys ja asunnon 6 kosteusjäljet.

Huoneistojen välikatot ovat huokoista kuitulevyä, paitsi olohuoneen katossa on lakattu mäntypaneeli ja kylpyhuoneissa maalattu levykatto. Huokoisia kuitulevyjä on yritetty itse kiinnittää ruuvein, jotta ne pysyisivät katossa (kuva 22). Kaikkien huoneistojen sisäkatot tulisi uusiksi joko vastaavanlaisiksi poistamalla vanhat levyt ja asentamalla uudet levyt tai vaihtoehtoisesti asentaa paneelikatot kaikkiin asuinhuoneisiin. Huoneiston kuusi (6) sisäkatossa on kosteusjälkiä, jotka ovat luultavasti lähtöisin vesikatolta.

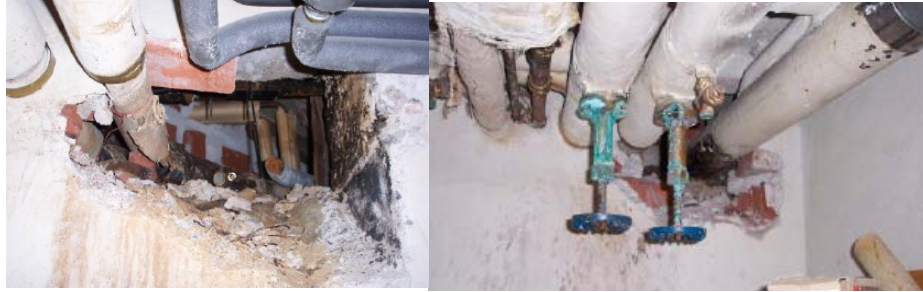
Joissain kohdissa, missä on ollut vuotokohtia, on korjauksia tehty ja niiden putkien ympärillä oleva PVC muovipäällyste on hyväkuntoinen.

Kuva 23. Kellarin putkia.

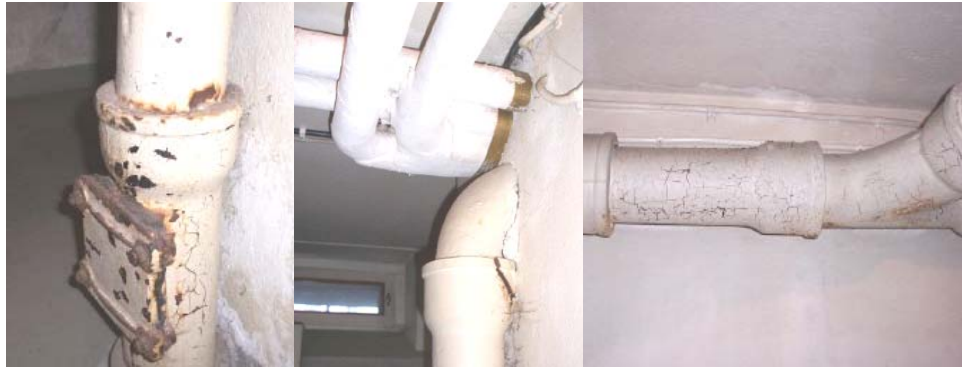
Rakennuksen sisäpuoliset jätevesiviemärit ovat alkuperäisiä muhwillisia valurautaviemäreitä. Pohjaviemärit on asennettu pohjakerroksen lattian alle näkymättömiin. Viemäreiden kunto arvioitiin kiinteistöhoitajan kanssa huonoksi. Pystylinjojen viemäreissä on tapahtunut huomattavaa korroosiota. Lisäksi on esiintynyt kahden keittiön vesilukkojen hajuongelmia. (kuva 24).

- viemärien uusiminen.

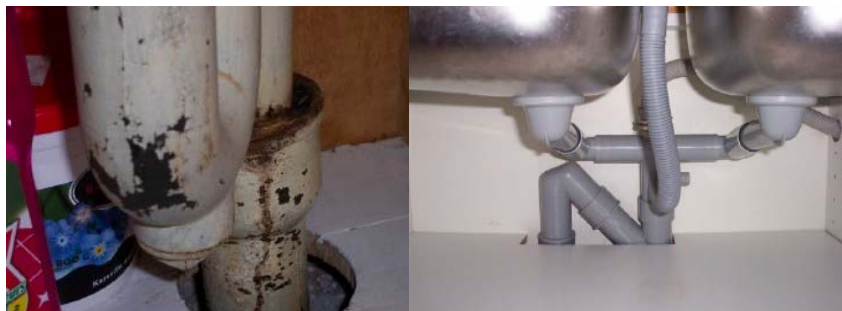
Huoneistojen keittiöiden vesi- ja viemärikalusteisiin kuuluu kaksialtaiset ruostumattomat tiskipöydät. Vesikalusteina on joko yksi- tai kaksiotesekoittimet. Jäljellä olevat kaksiotesekoittimet tulisi uusita vesi- ja viemäriremontin yhteydessä nykyaikaisiin yksiotesekoittimiin. Keittiöiden tiskialtaiden alla sijaitsevat vesilukot ovat vielä kahdessa asunnossa valurautaa, mutta neljässä asunnossa putket on uusittu muovisiksi.

Kuva 25. Vanha ja uusi vesilukko

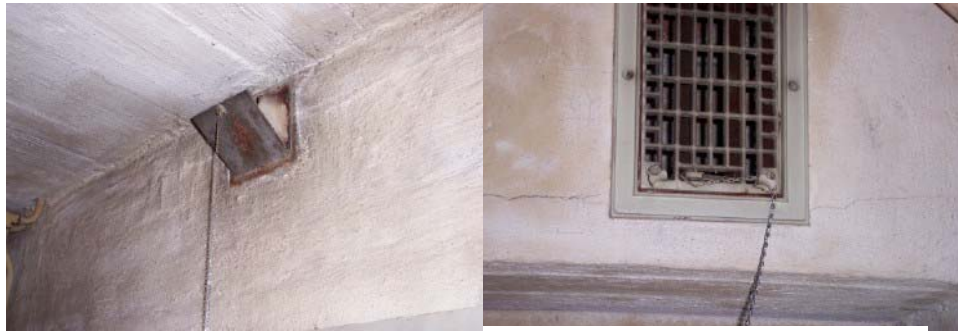
Porrashuoneissa, huoneistoissa ja muissa yleistiloissa on alkuperäiset valurautaiset poistoilmaventtiilit (kuva 26). Tarkastuksen yhteydessä porrashuoneissa ei suoritettu ilmavirtamittauksia.

Kuva 26. Kuivaushuoneen korvausilmaluukku ja poistoilmaventtiili.

Ulkupuoliset venttiilit ovat ruostuneet ja likaiset. Huoneistojen poistoilmaventtiilien puhdistus kuuluu asukkaille ja yleisten tilojen puhdistus kiinteistöhoitajalle.
