TAMPEREEN AMMATTIKORKEAKOULU
Rakennustekniikan koulutusohjelma
Talonrakennustekniikka

Tutkintotyö

KIINTEISTÖ OSAKEYHTIÖ ALAVUDEN VUOKRATALOJEN
KUNTOKARTOITUS

Työn ohjaaja Lehtori Pekka Väisälä
Työn teettäjä Alavuden kaupunki / Kiinteistö Oy Alavuden Vuokratalot
Tampere 2006

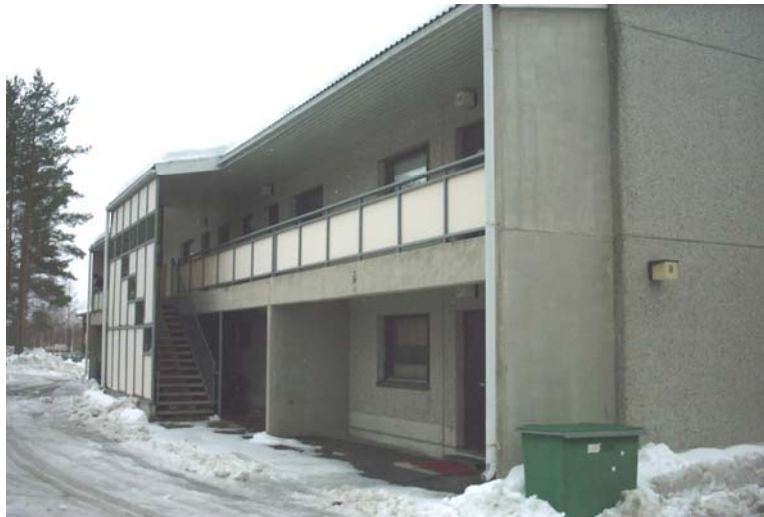
Kuva 9. Salmenkartano B

- Maali hilseilee erityisesti peltiosista.
- Katos roska-astioille olisi toivottava.
- Syöksytorvien alapäässä olevat kourut kaatavat rakennukseen päin.
- Pihan päällysteet.

- Lasin keräys puuttuu.
- Kaiteet ovat kuluneet.

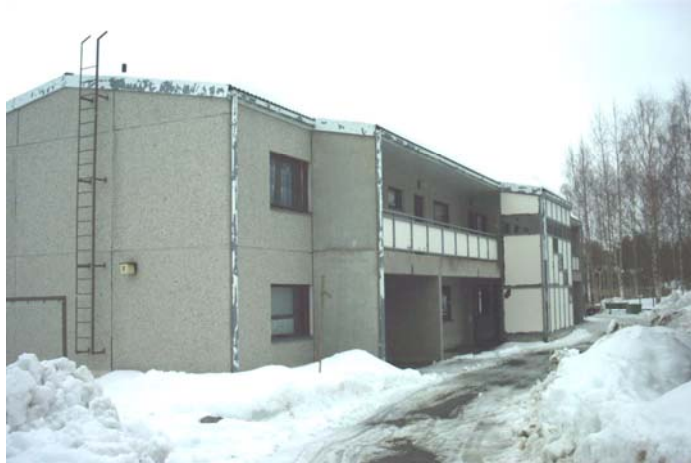
Kuva 10. Salmenkartano D

- Paikoitustilaa niukasti ja vähän vieraspaikkoja.
- Varaston katto vuotaa osin.
- Piha on epätasainen.
- Jätteille ei ole katosta.

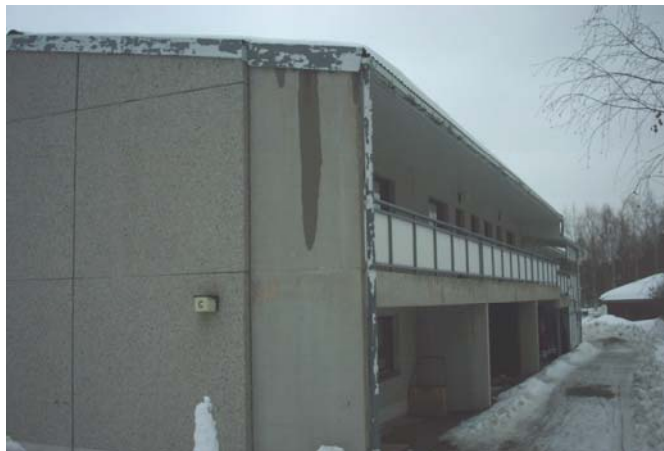
Kuva 8. Salmenkartano C. Maali hilseilee rakennuksen pelti osista.

Valaistus pihassa Salmenkartano C:n pihassa huono.

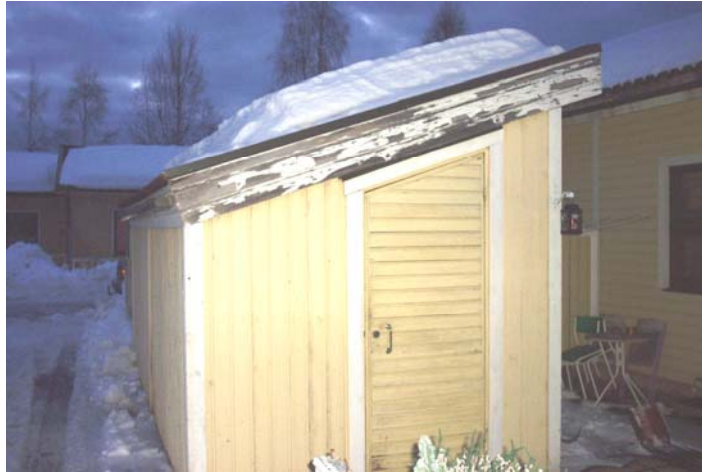
- Kesäisin piha-alueella on lammikoita.
- Paikoitustilaa on niukasti.
- Ulkovarastojen ovet menettäneet ryhtinsä ja ulkoverhous on osin lahonnut alaosastaan.
- Sadevesi valuu hallitsemattomasti varastojen katoilta varaston seinille.
- Väliaidat kaipaavat maalausta.

Kuva 11. Lahdenpuisto II C ulkovarasto. Maalipinta on kärsinyt.

Tarvittaessa ulkoerhous tulee uusiksi, mikäli on havaittavissa lahovaurioita.

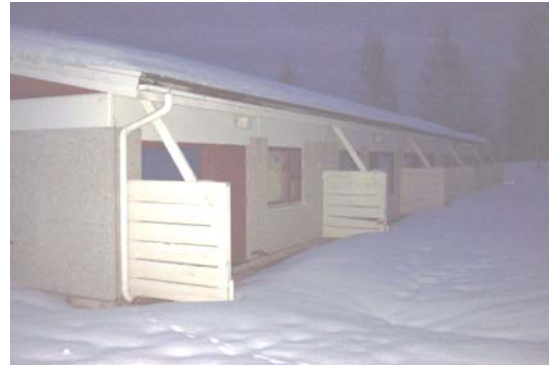
Kuva 12. Katajapuisto B. Väliaidat.

- Lasten leikkivarusteita ei ole tontilla riittävästi.
- Hiekkalaatikolle tarvittaisiin uusi hiekka.

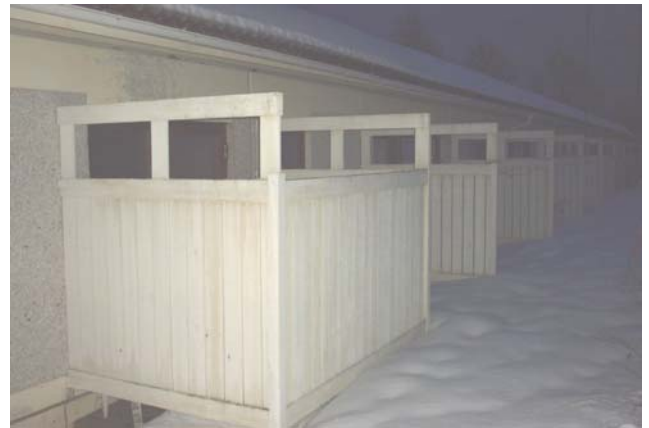
Kuva 13. Riikunkulma A. Takapihan väliaidat.

Asunto numero kuuden päätyseinä on vaurioitunut lumiauran iskusta. On tehty jonkin asteinen korjaus. Takapihan väliaidat kaipaisivat huoltomaalausta tai tarvittaessa uusia kokonaan. Muilta osin rakennuksen ulkopuoliset osat ovat kunnossa.
