1970-LUVUN RIVITALOKIINTEISTÖN RISKIRAKENTEITA JA
RAKENNUSTEKNISET TUTKIMUKSET

Opinnäytetyö
Kesäkuu 2015

Toimeksiantaja
Realia Isännöinti Oy

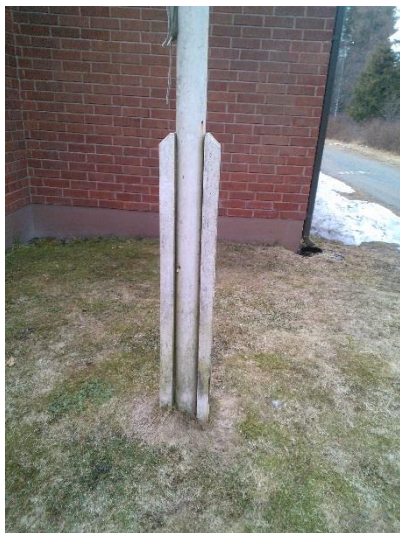
Kuva 1: Vesi ja lumet jäävät seisomaan seinän nurkkaan.

- Sokkelin vierestä maanvaihto noin 40 cm alueelta vettä pois ohjaavaan materiaaliin kuten sepeliin tai soraan, sekä kallistusten muuttaminen.

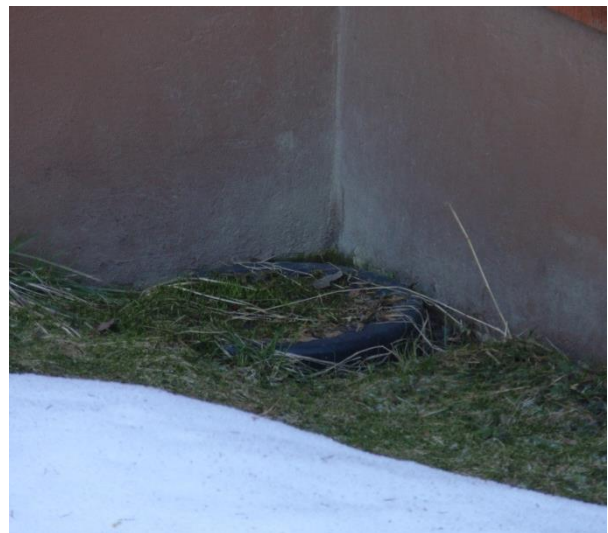
Kuva 2: Kuvan 1 sokkelin kulmassa on salaojan tarkastuskaivo.

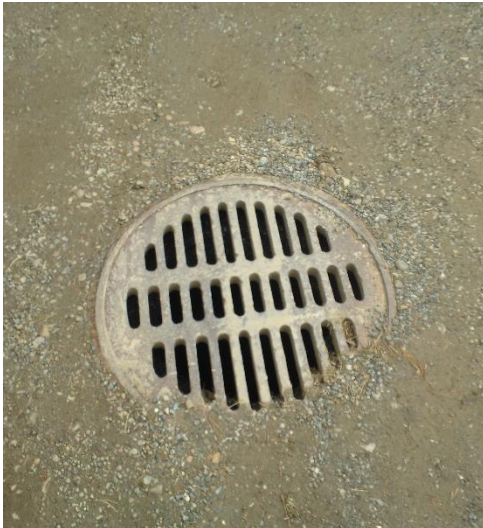
Kuva 3: Sadevesikaivo on liian korkealla, jolloin hulevedet jäävät kaivon ympärille.

- Kallistuksien muuttaminen *Suomen Rakentamismääräyskokoelman C2 mukaan, joka määrittää maanpinnan vähimmäiskaltevuudeksi sokkelista pois päin kolmen metrin matkalle 1:20.*
- Hulevedet ohjataan sadevesiviemäriin.

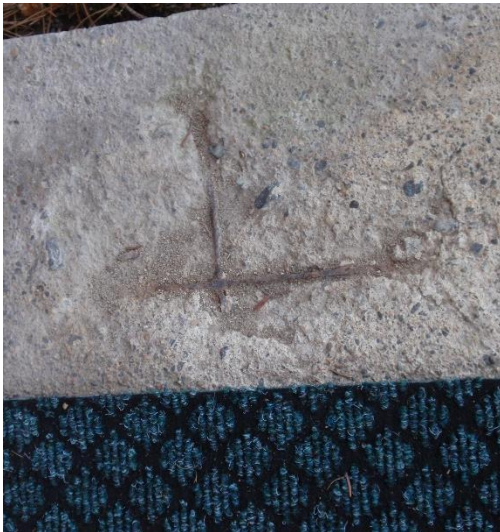
Kuva 5: Sisääntulon betonilaatasta näkyvät teräkset.

- Ulko-ovien vaurioituneet betonilaatat uusitaan.
- Roskakatoksessa ja pyörävarastossa olevat teräsosat huolto maalataan.
- Pyörävaraston ovi korjataan.
- Pyörävaraston maaperä vaihdetaan noin metrin syvyydeltä ja lisätään routaeristeet.
- Autokatoksen painumat täytetään.
- Irronneet pystylaudat naulataan takaisin runkoon.
- Autokatoksen peltikatto puhdistetaan sammaleesta.
- Autokatoksessa oleva haljennut puupalkki vaihdetaan.

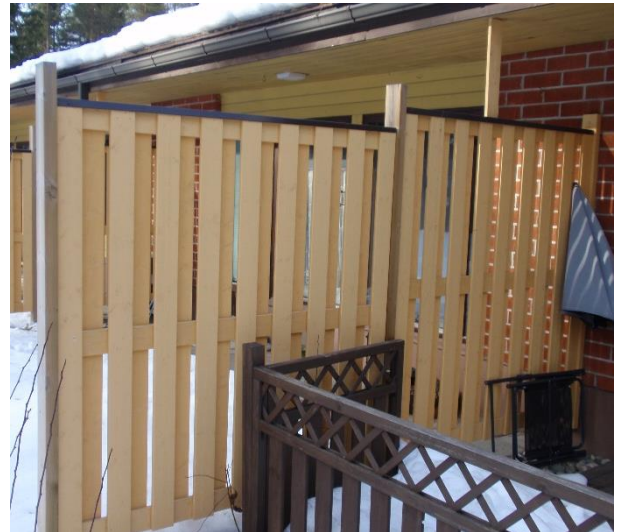
Kuva 6: Huoneistojen välinen terassiaita on hyvässä kunnossa.

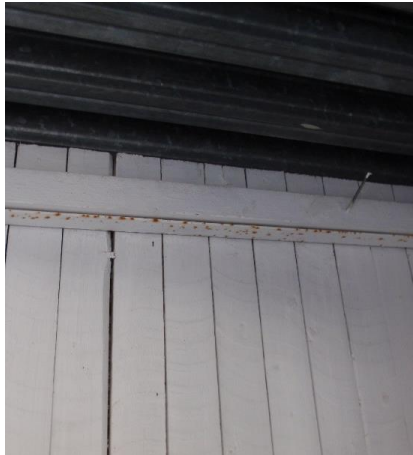
Kuva 7: Roskakatoksen teräsosissa olevaa pintaruostetta.

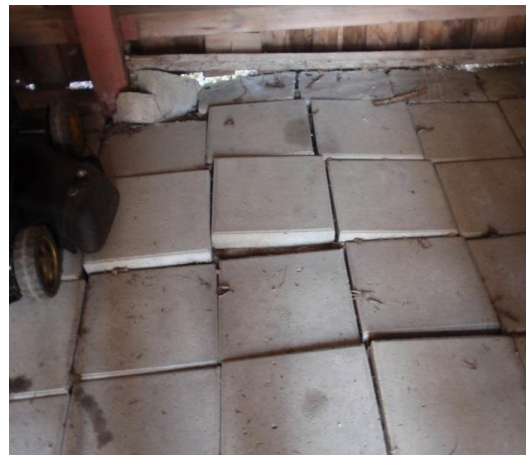
Kuva 8: Pyörävarastossa on maanpinnan routimista.

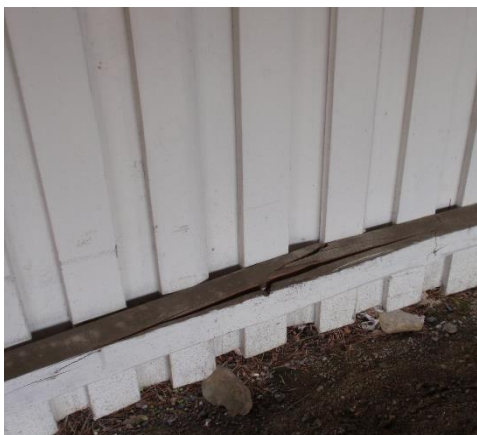
Kuva 9: Autokatoksessa oleva haljennut lauta.

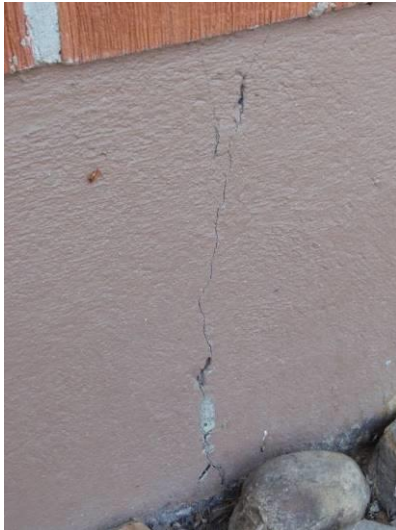
Sokkelissa on muutamia pintahalkeamia kaikilla ilmansuunnilla sekä kulmat ovat halkeilleet osittain sisäänkäyntien kohdilta. Huoneiston I terassin puolella olevassa sokkelissa on kapillaarisuutta. Tarkastushetkellä sokkelin suorudessa ei havaittu puutteita.

Kuva 11: Oven vieressä sokkelissa haivattu halkeama.

- Sokkelissa olevat halkeamat paikataan elastisella massalla.
- Alaohjauspuun sekä eristeiden kunnon tarkastaminen, mikä suositellaan tehtäväksi ulko-ovien vaihdon yhteydessä. Samalla on hyvä tarkastaa tiilen takana oleva tuuletusrako riittäväksi.

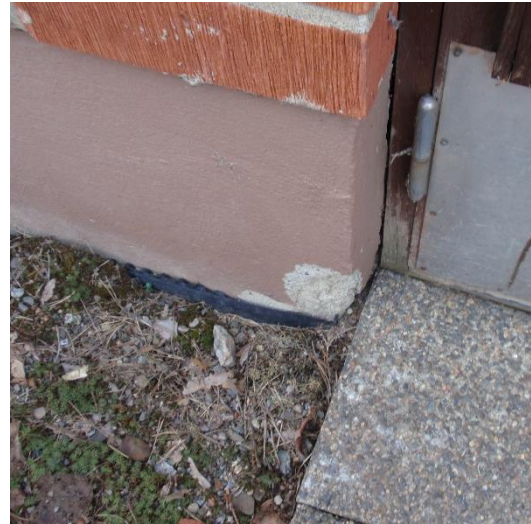
Kuva 12: Sokkelissa halkeama. Kuvassa oleva halkeama on havaituista halkeamista huonoimmassa kunnossa.

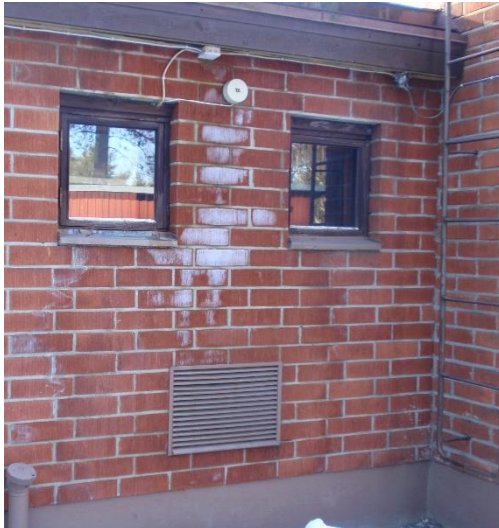
Julkisivun teknisen tilan ja irtainvaraston kohdilla on kalkkia ja tummentumaa tiilissä, joka viittaa rakenteessa olevasta kosteudesta. Savupiipun kohdalla ja itäisellä sivulla on jäkäläkasvustoa. Tämä on kuitenkin vain ulkonäöllinen haitta. Tiilien saumoissa on paikoin puutteita, joita ovat halkeamat ja lohkeilu.

Kuva 13: Itäisen julkisivun seinä teknisen tilan kohdalta savupiipun vasemmalta puolella, joka vaatii lisätutkimuksia.

- Halkeamat paikataan ja saumaukset korjataan.
- Jäkäläkasvusto puhdistetaan.

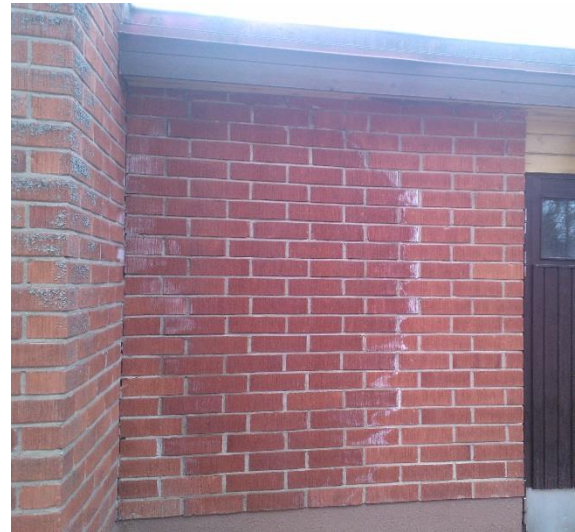
Kuva 14: Itäinen julkisivu piipun oikealta puolelta, joka vaatii lisätutkimuksia. Kuvassa näkyy myös piipussa oleva jäkäläkasvusto.

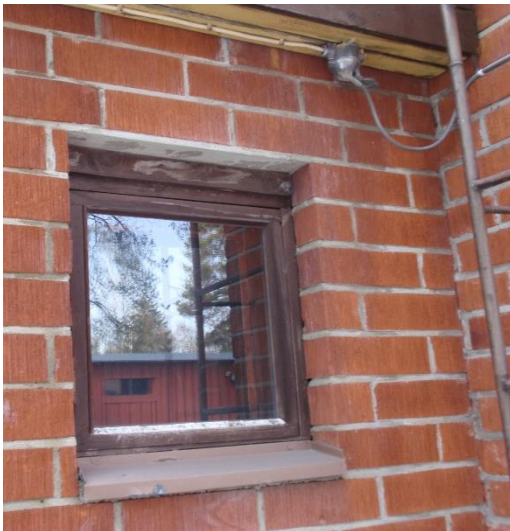
Ulkopuolisella tarkastuksella ikkunoissa havaittiin ikkunalasin ja karmin välisen kitin kovettuminen sekä ikkunoiden liikkuminen. Teknisen tilan ikkunoiden puuosissa on kosteusvaurion jälkiä.

Kuva 15: Teknisen tilan ikkunoissa on havaittavissa kosteusvaurio.

- Teknisen tilan seinän korjauksen jälkeen puuikkunat uusitaan.
- Ikkunapellit ja puuverhouksen alla olevat pellit huoltomaalataan.
- Ikkunapeltien tuulettuvuutta parannetaan ikkunoiden vaihdon yhteydessä.
- Puuikkunoiden keskimääräinen tekninen käyttöikä normaaleissa käyttöoloissa on 50 vuotta. Yllä olevilla toimenpiteillä ikkunat saadaan parempaan kuntoon, mutta kaikkien ikkunoiden uusimista suositellaan harkittavaksi.

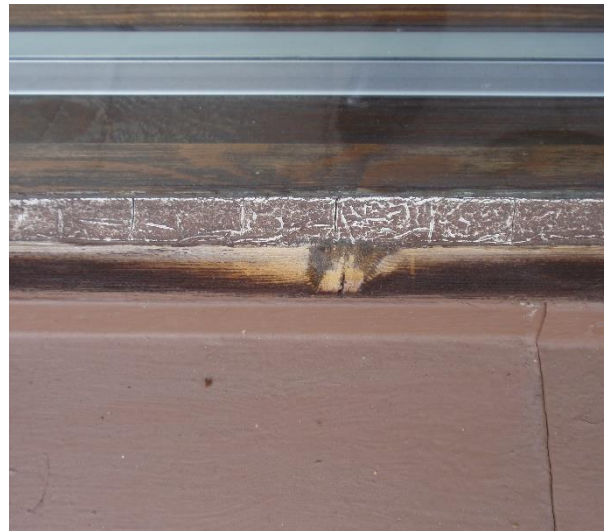
Kuva 16: Ikkunakitit ovat halkeilleet.

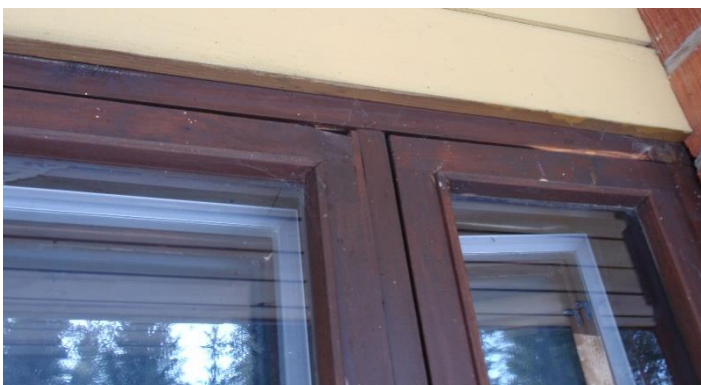
Kuva 17: Ikkunoissa on paikoin havaittavissa liikkumista.

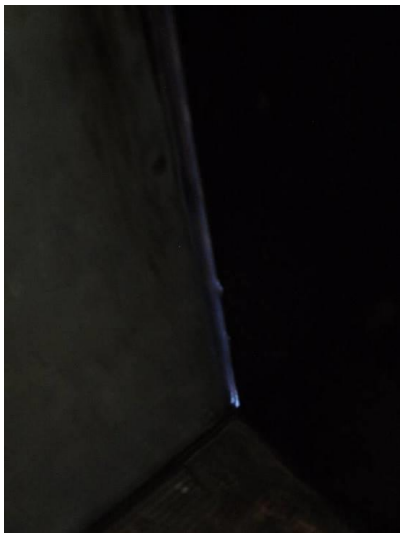
Kuva 18: Pääoven alareunasta näkyy ulkoilma.

- Ulko-ovet uusitaan.
- Parvekkeen ovien tiivisteet vaihdetaan säännöllisesti niiden mennessä huonoon kuntoon.

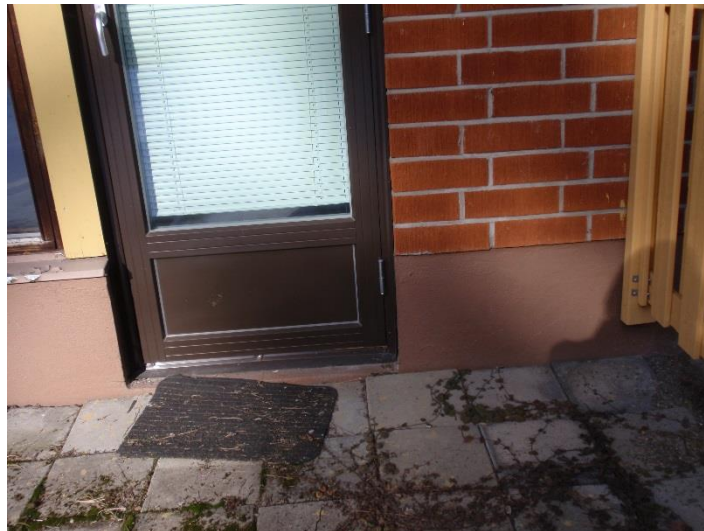
Kuva 20: Terassilla maapohjan routimista.

- Terassilaatat suoristetaan ja maa kallistetaan niin, että vedet ohjautuvat sokkelista pois päin.
- Maapohjan routimista voi vähentää asentamalla routaeristeet noin metrin syvyyteen.

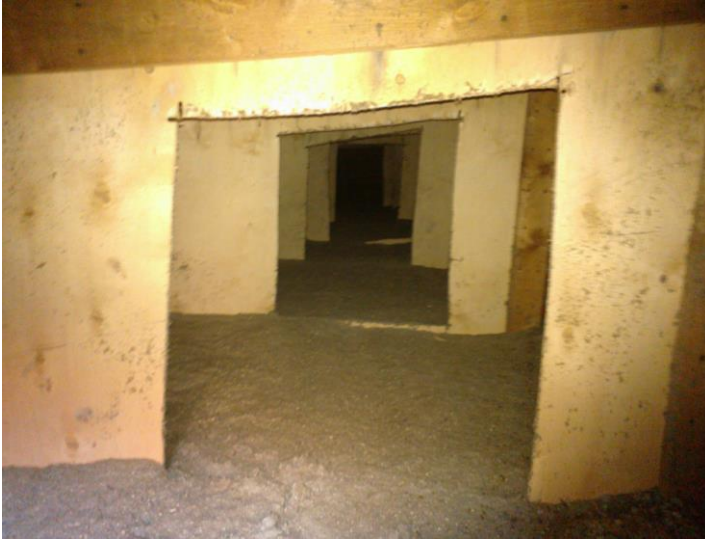
Kuva 21: Yhteisten tilojen kohdalle on tehty vaneriuuma-palkkeihin aukot ja palokatkot ovat puutteelliset teknisen tilan kohdalla.

- Yläpohjaan suositellaan lisätutkimuksia ja korjaussuunitelmaa, jossa parannetaan tuulettuvuutta sekä lisätään palokatkot, lumiesteet ja parannetaan katon tuulettuvuutta.

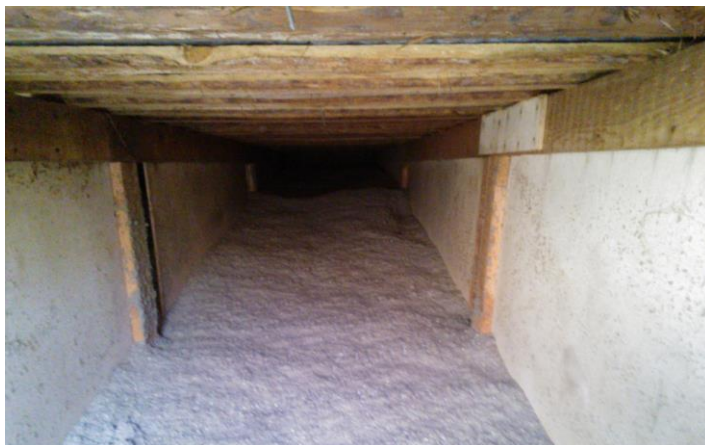
Kuva 22: Räystäälle päin. Tuulettuvuus voi olla puutteellinen.

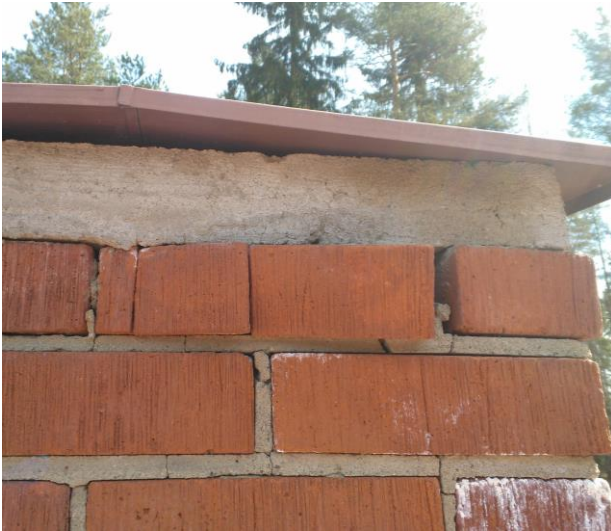
Kuva 23: Savupiipun muurauksen ja tiilien lohkeilua.

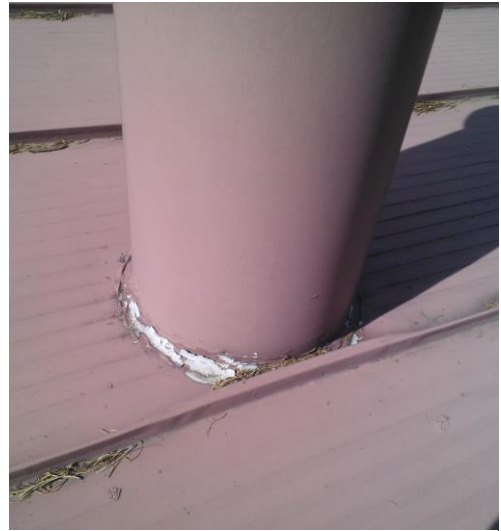
Kuva 24: Lämpivientien sauma-aine on paikoin halkeillut.

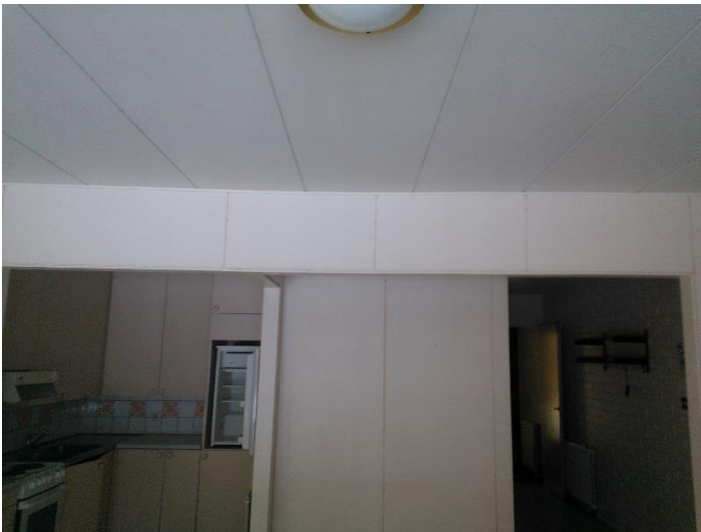
Kuva 25: Huoneiston E painuma on havaittavissa kuvan keskellä.

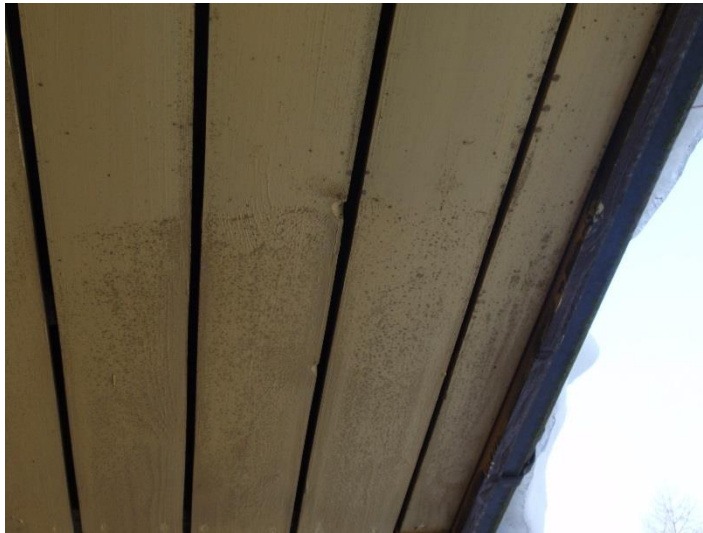
Itäisessä päädyssä olevat räystäät ovat liian kapeat ja niihin on upotettu vesikourut. Itäisen sivun räystäillä on tummentumaa, joka kertoo tuulettavuuden puutteesta ja lautojen lahoamisesta. Yläpohjan tarkempaa tutkimusta suositellaan itäisessä päädyssä, jotta kosteus ei ole siirtynyt kapillaarisesti yläpohjan rakenteisiin.

Kuva 26: Rästaslaudat itäisessä päädyssä.

- Suositellaan eteläisen ja pohjoisen puolen räystäslautojen suoristamista sekä homepesua ja huoltomaalausta.
- Räystäslautojen uusinta itäiseltä sivulta.
 - Räystäiden tuuletuksen lisääminen räystäslautojen vaihdon yhteydessä.

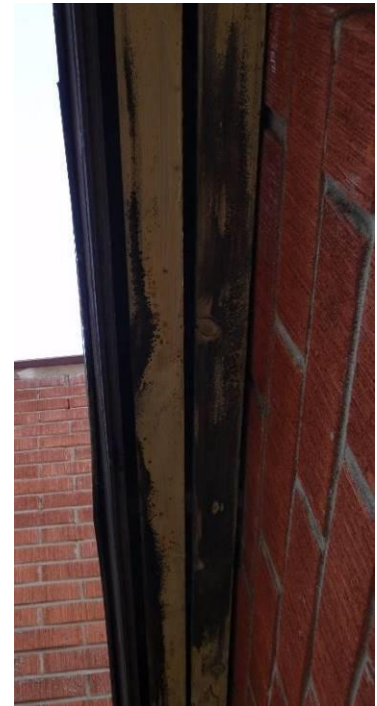
Kuva 27: Rästaslaudoissa on havaittavissa puutteellista tuuletumista alakatteen tummentumana.

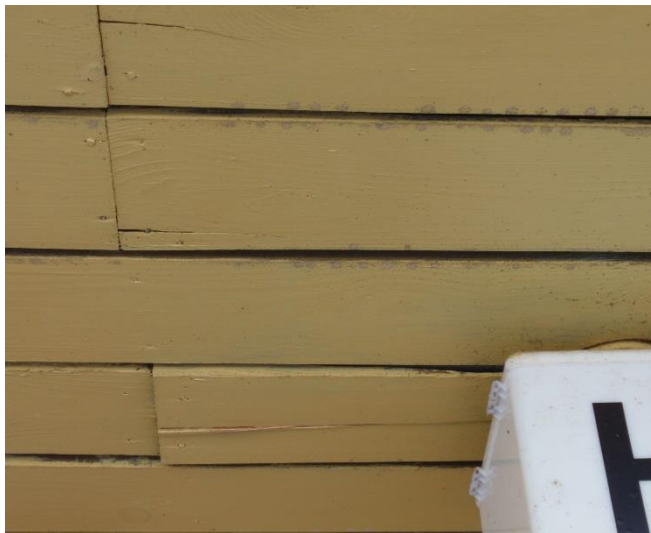
Kuva 28: Rästaslaudat ovat paikoin irronneet,

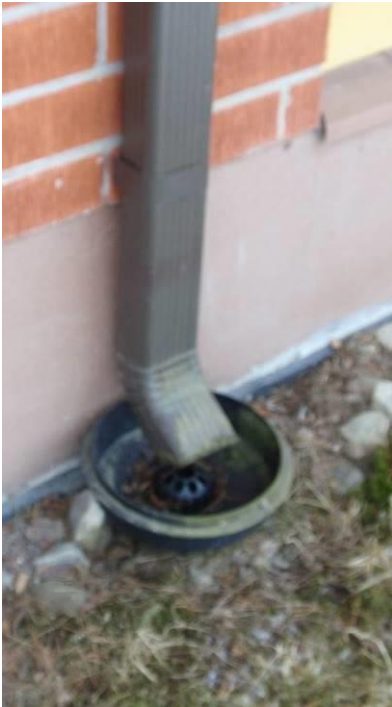
Kuva 29: Sadevedet eivät mene kokonaan viemäriin.

- Räystäskourut muutetaan toimiviksi ja tiiviiksi.
- Painunut sadevesikouru korjataan.
- Sadevesikaivojen paikkojen siirtäminen seuraavan maatäytön yhteydessä, ja kun nurmikkoalueet poistetaan sokkelin vierestä.
- Lumiesteiden asentaminen. Asentamisen yhteydessä kannattaa kiinnittää huomiota peltikatteeseen tehtävien kiinnitysten tiivistämiseen, jotta sadevesi ja lumi eivät pääse yläpohjan rakenteisiin.

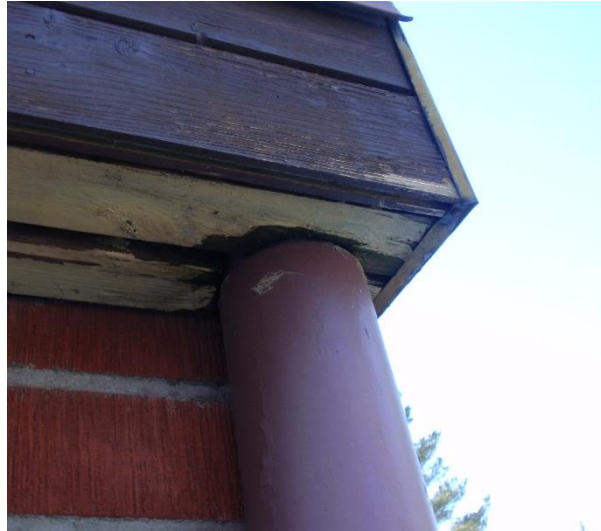
Kuva 30: Syöksytorvi menee räystäslautojen läpi. Itäinen julkisivu.

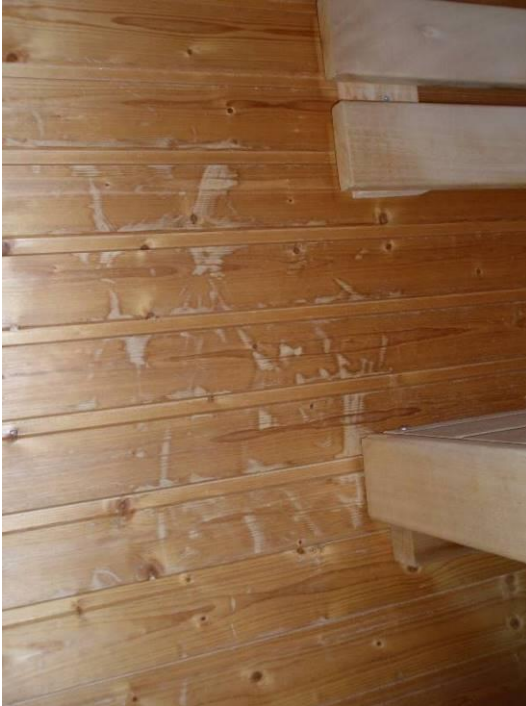
Kuva 31: Saunan paneeleissa on kosteusjälkiä.

- Pukuhuoneen, kylpyhuoneen ja saunan uusiminen.

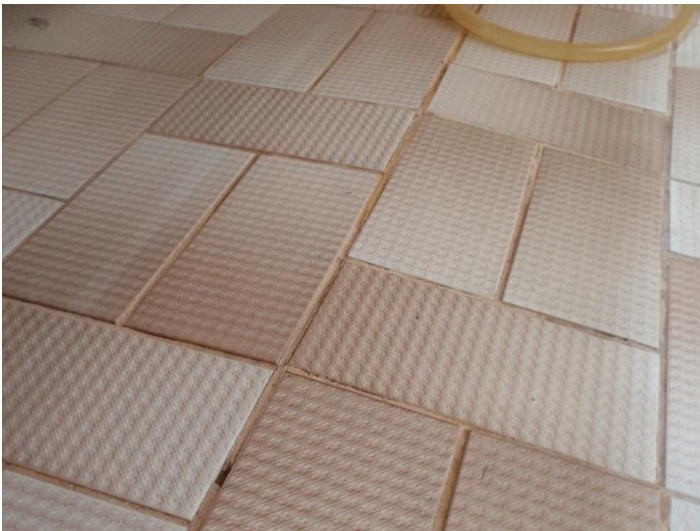
Pesuhuoneen kallistukset ovat liian jyrkät. Kopokartoituksessa huomattiin irronneita seinä ja lattialaattoja. Pesuhuoneessa havaittiin korkeampia kosteuspitoisuuksia. Ikkunat aukeavat jäykästi sekä karmeissa on kosteudesta johtuvaa maalinhalkeilua. Saumaukset ovat huokoiset, jotka mahdollistavat veden helpomman pääsyn lattiarakenteisiin vedeneristeen puuttuessa. Vedeneristetyksen olemassaolosta ei saatu selvyyttä. Seinässä on läpivientien paikkauksia elastisella sauma-aineella, joista osa ei ole tiiviitä. Pesuhuoneen sisäänkäynnin kohdalla silikonit on irronnut jalkalistasta.

Kuva 33: Pesuhuoneen lattia on vaarallisen jyrkkä.

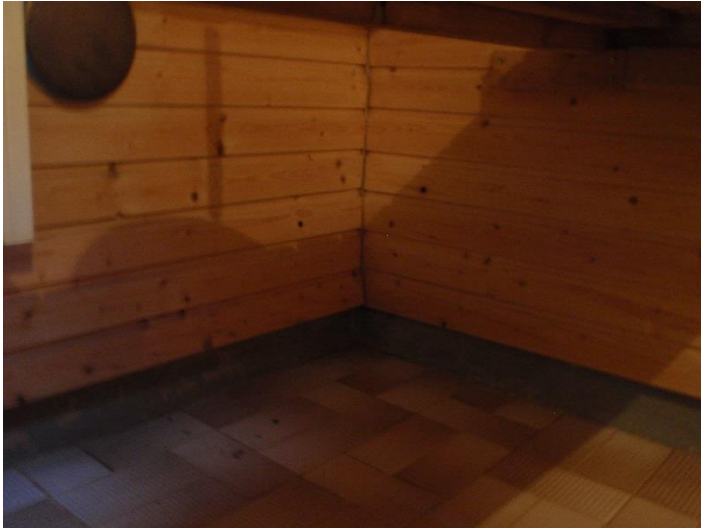
Lattiakaadot ovat puutteelliset veden jäädessä seisomaan nurkkiin. Seinässä olevan maalatun betonin kohdalla on maalipinnan hilseilyä ja silikonissa on rakoja. Lattialaattojen saumat ovat huokoiset, mitkä mahdollistavat veden pääsyn helpommin rakenteisiin. Saunan ja suihkun seinän paneloinnissa on kosteusjälkiä ja paneelit eivät ole ponteissaan. Patterin termostaatti on liian lähellä tuuletusventtiiliä, joten sitä on hankala käyttää.

Kuva 34: Vesi jää seisomaan saunan nurkkiin ja paneelit eivät ole ponteissaan.

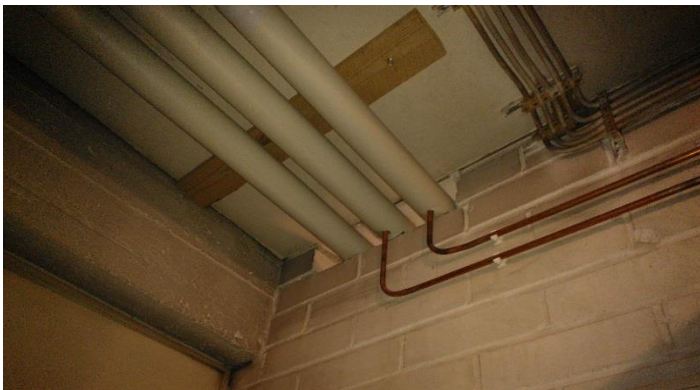
Teknisen tilan katossa julkisivun puolella on kosteusjälkiä. Teknisen tilan läpivienti Wc-tilaan on puutteellinen, joka ei täytä nykyisiä määräyksiä.

Kuva 35: Palokatkot ovat puutteelliset läpivientien kohdalta.

- Teknisen tilan seinä ja yläpohja kannattaa tarkistaa mahdollisen kosteuden vuoksi.
- Paloteknisten palokatkojen läpivientien korjaus.
