SILLAN PERUSKORJAUS

U-1740 Lähteen silta

TEKIJÄ: Matti Laaksonen

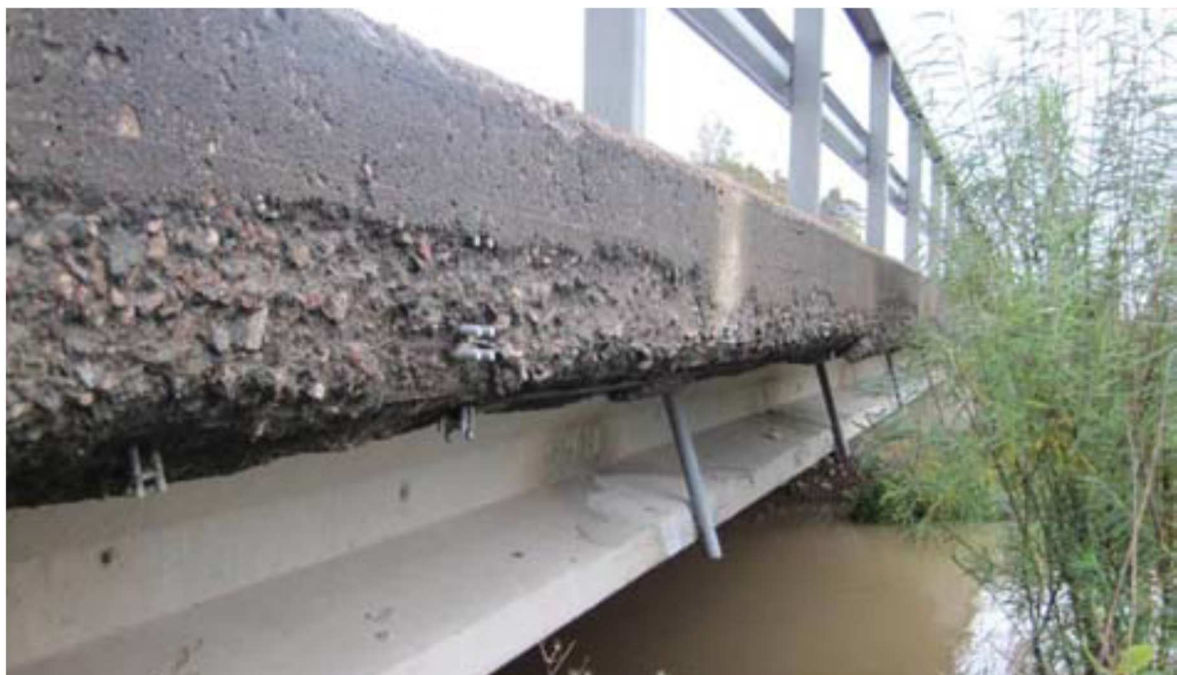
Reunapalkeissa oli erittäin vakavaa rapautumista koko sillan pituudella (KUVA 6). Etelän puoleinen reunapalkki oli altistunut sillan kallistuksesta johtuen enemmän tiesuolalle. Reunapalkki oli matalaa tyyppiä ja asfaltti oli reunapalkin yläpinnan tasossa, joten vesi pääsi valumaan esteettä reunapalkin päältä pitkin reunapalkin sivua. Etelän puoleinen reunapalkki oli läpeensä hyvin pehmeää ja kyseisen palkin purkaminen sujui vaivatta verrattain pienellä, noin 700 bar:n paineella. Pohjoisen puoleinen reunapalkki oli säilynyt melko kovana, koska sillan kannen pohjoiseen viettävä kaato oli hävinnyt ajan saatossa uusittujen asfaltointejen takia. Reunapalkki ei ollut altistunut tiesuolalle. Piikkaus painetta jouduttiin nostamaan noin 100 bar:a eteläpuolella käytetyltä tasolta päästäksemme haluttuun lopputulokseen.

KUVA 4 Vaurioitunut reunapalkki (Ramboll Oy, 2012)

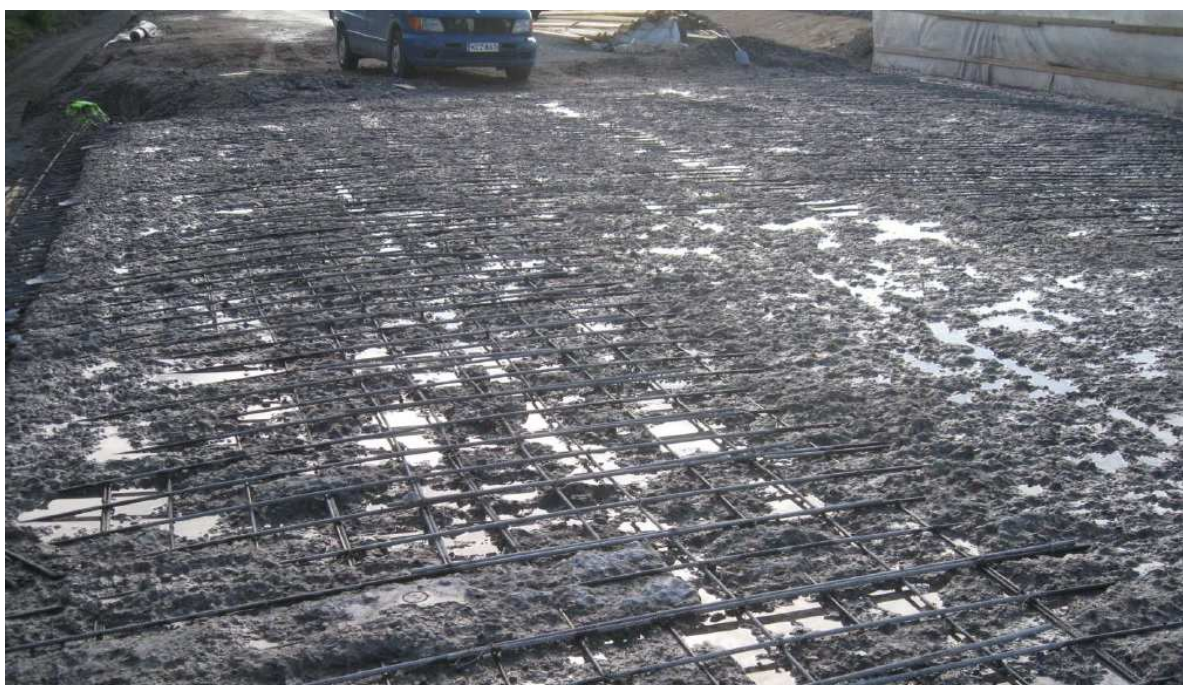
KUVA 5 Kansi vesipiikkauksen ja puhdistuksen jälkeen (Saresma Mikko, 2013)

Tasovesipiikkauksen ja purkubetonijätteen puhdistamisen jälkeen piikatusta pinnasta otettiin kloridinäytteet (TAULUKKO 9), sekä vetokokeet (TAULUKKO 10). Toimenpiteet suoritti Kymenlaakson ammattikorkeakoulu. Vetokokeiden tulokset olivat todella hyvät ja kannen kloridipitoisuus oli jokaisessa näytteessä sallituissa rajoissa.

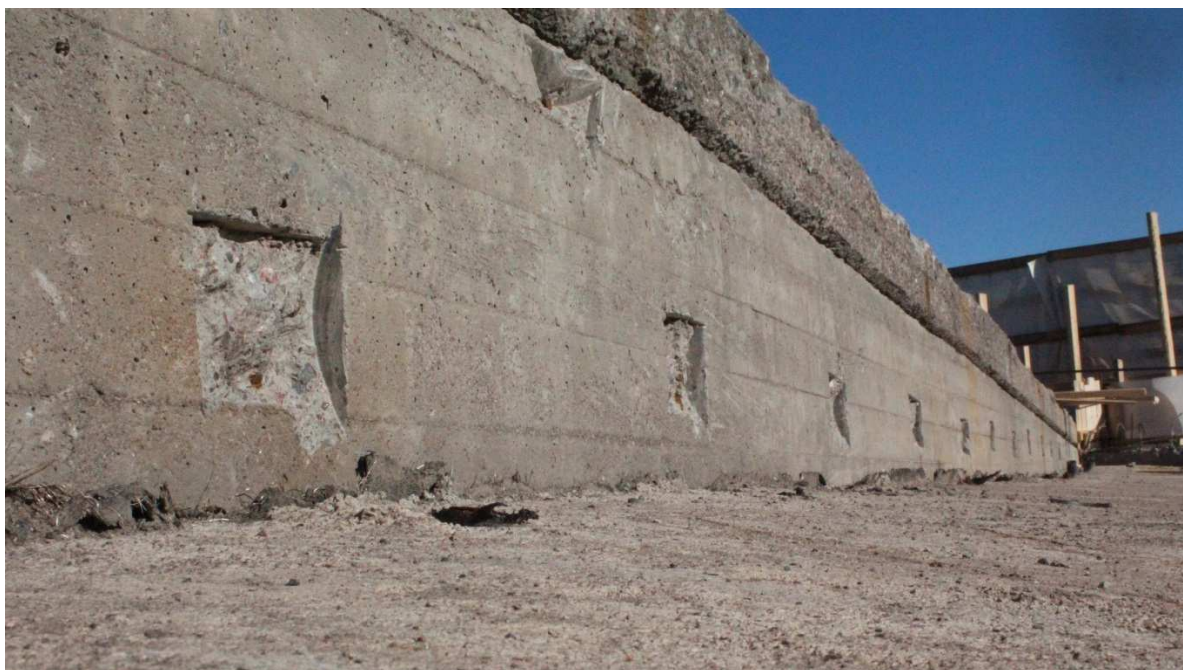
Maatuen kannelle tulopuolen pinnassa, otsamuurissa, oli korroosiohalkeamia. Aikakautena jolloin silta on rakennettu, niin joissakin tapauksissa rauditusvälikkeinä käytettiin työterästä jonka muottipintaa vasten oleva pää oli suojattu muovisella hatulla. Riittämättömän suojaetäisyyden takia välikerudoite on ajan saatossa ruostunut ja laajetessaan aiheuttanut betonipinnan halkeilua. Nämä kohdat rajattiin kulmahiomakoneella ja piikattiin >50 mm syviksi (KUVA 8). Välikkeenä toiminut rudoite katkaistiin piikatun pinnan tasoon ja piikattu alue paikattiin Pagel M10 – paikkauslaastilla.

KUVA 8 Maatuen Lännepuoleinen otsapinta (Laaksonen Matti, 2013-08-19)

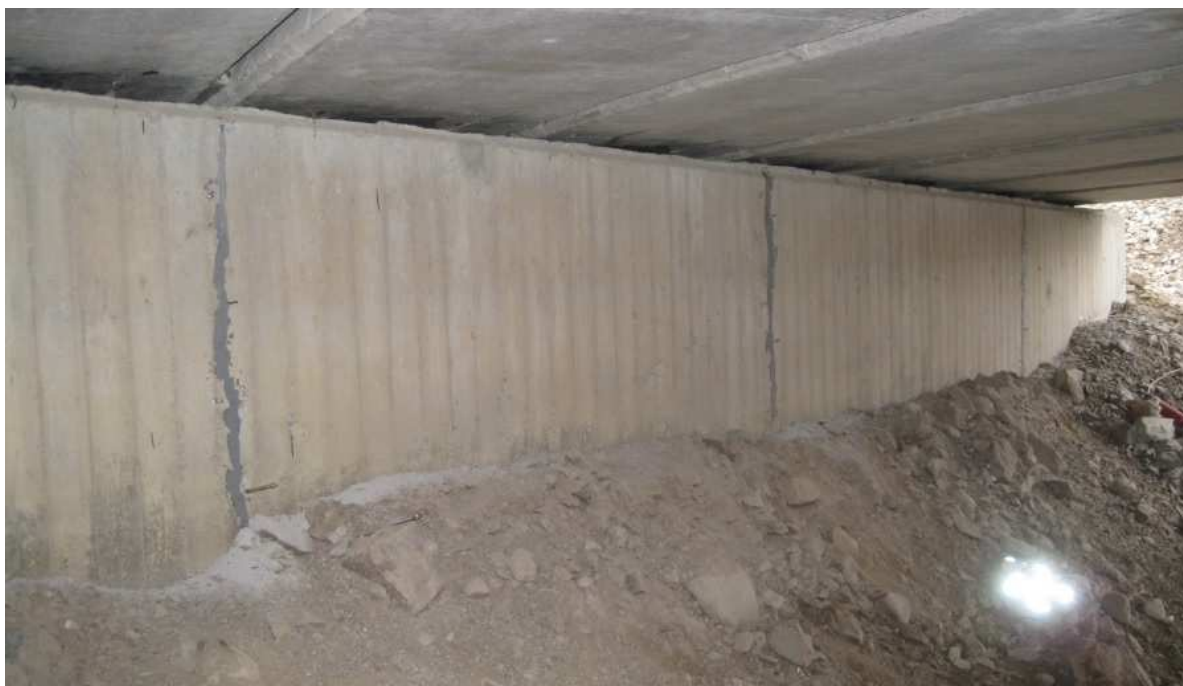
Kotkan puoleisessa maatuessa oli etumuurissa 3 kpl >0,2 mm halkeamia, kun halkeama on 0,2 mm tai isompi, niin se tulee korjata. Halkeamat injektointiin mansetteja käyttäen Semtu Luxit imeytysepoksilla, sulkuaineena toimi Epomax Plus (KUVA 9). Epoksi menekki oli n. 400g ja mansetteja asennettiin 12 kpl.

KUVA 9 Kotkanpuoleisen maatuen halkeamat injektoituna (Saresma Mikko, 2013-10-15)

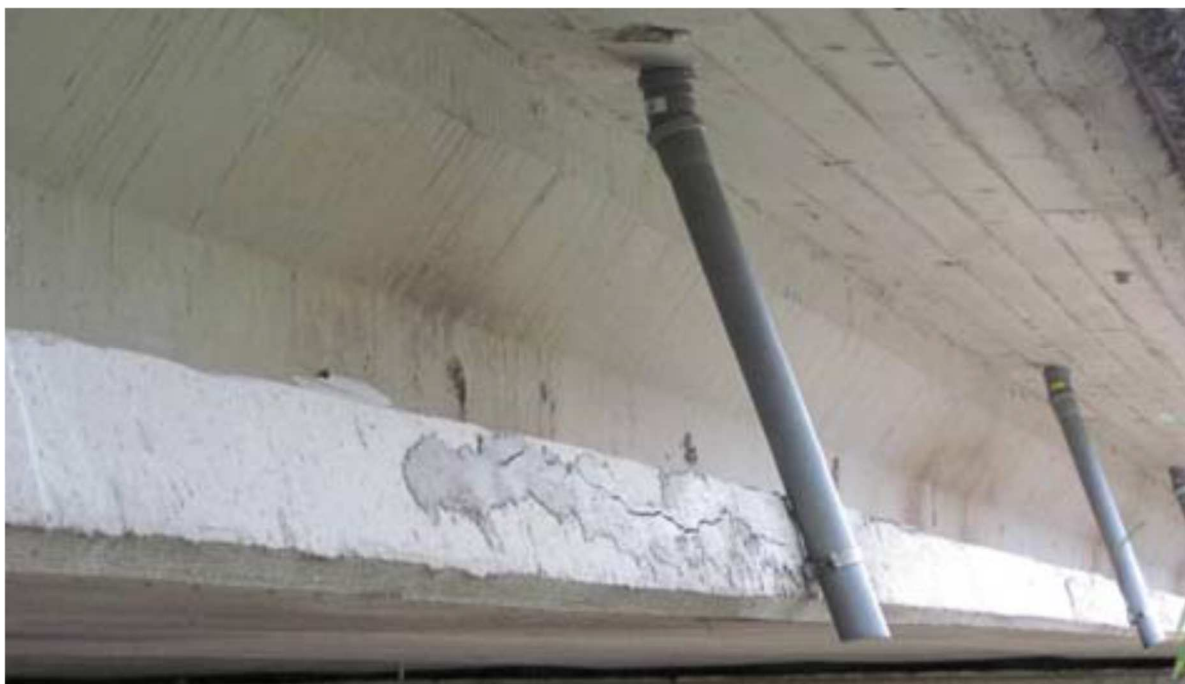
Kannatinpalkkien laipoissa oli ruostumisvaurioita tippuputkien kohdilla, koska tippuputkista tulevaa vettä ei ollut alunpitäen ohjattu palkin laipan ohitse. Vuonna 2007 kannatinpalkkien korjausten yhteydessä tippuputkia oli jatkettu polyeteeniputkillla (KUVA 13). Ennen jatkosten tekemistä tippuputket olivat kerenneet tiputtaa vettä suoraan palkin laipalle 18 vuoden ajan.

KUVA 13 Jatketut tippuputket (Ramboll Oy, 2012)

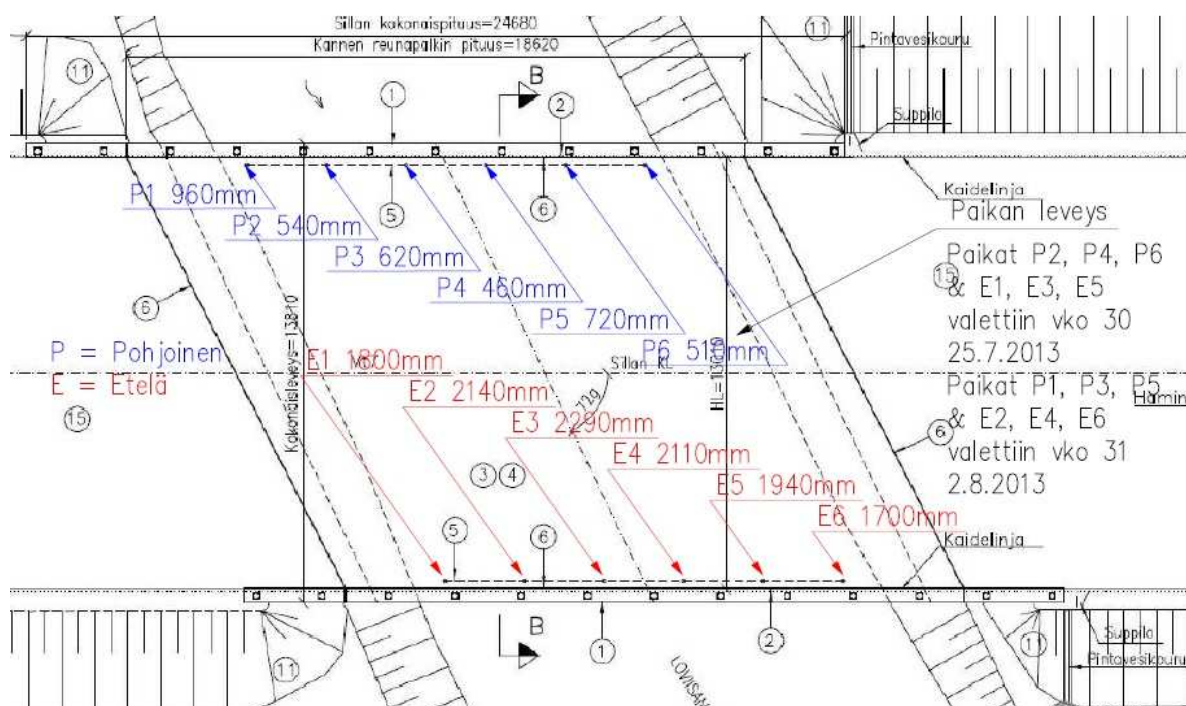
Etelänpuoleisen kannatinpalkin laippa oli sen verran pahoin kloridisoitunut, ettei päästy sallittuihin kloridipitoisuuksiin menemättä ohitse suunnitellun piikkauslaajuuden. Sallittuihin kloridipitoisuuksiin pääseminen vaati piikkausrajan ulottamista laajemmalle (1.7 – 2.3 m), jänneteräksien esiin tulolta ei

KUVA 14 Pääkannattajapalkkien paikkojen sijainti ja laajuus (Laaksonen Matti, 2013-09-16)

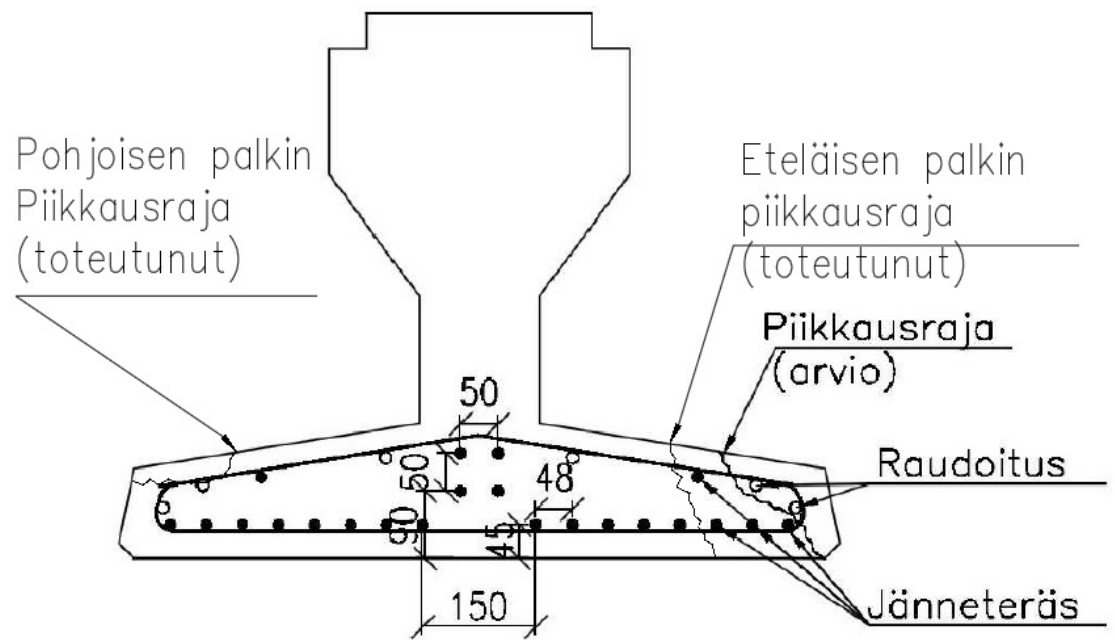
KUVA 15 Kannatinpalkkien laippojen toteutuneet piikkausrajat (Laaksonen Matti, 2013-09-16)

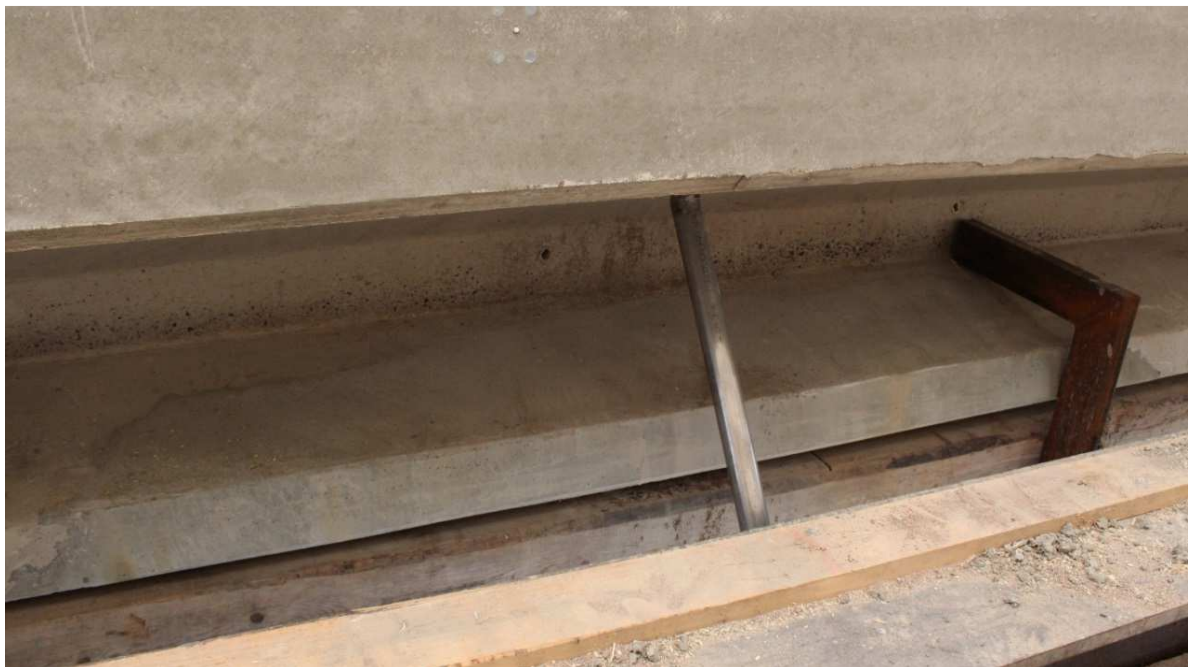
KUVA 16 Juotosbetonilla korjattu kannatinpalkki (Laaksonen Matti, 2013-09-13)

Korjattujen pääkannattajapalkkien vaaka, sekä pystypinnat pinnoitettiin halkeamia siloittavalla mineraalisella StoCrete FB – juotossementtipinnoitteella. Pinnoitetta levitettiin kolme kerrosta, yhteensä 4,5 kg/m². Ensimmäinen kerros levitettiin lastalla ja toinen, sekä kolmas kerros harjalla. Palkkien pinnoitus tehtiin peruskorjausurakan loppu vaiheessa, ennen kaideasennuksia. Kaikki kannatinpalkkejen korjaamisessa käytetyt rakennustarvikkeet olivat SILKO hyväksytyjä.

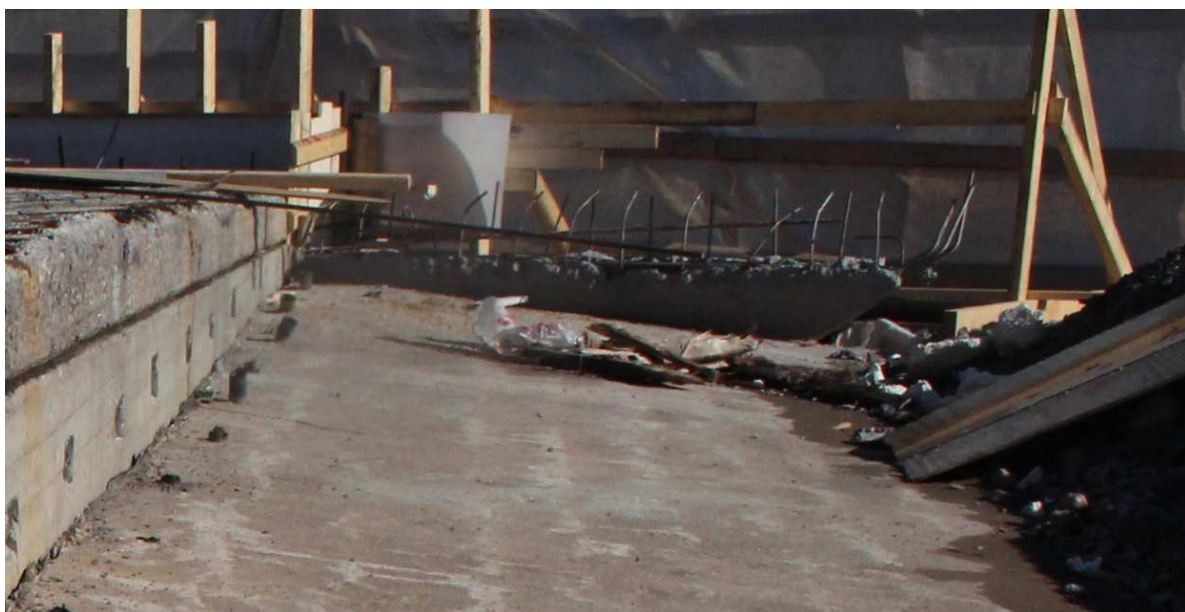
Maatuen reunapalkkien muottien tekeminen vaati kohtalaisen paljon työtä kokoonsa nähden. Tämä johtui osaltaan siitä, että vesipiikatessa hävisi iso osa myös reunapalkkien alta siipimuuria (KUVA 17).

KUVA 17 Siipimuri vesipiikkauksen jäljiltä (Laaksonen Matti, 2013)
