JULKISIVUJEN JA PARVEKKEIDEN KUNTOTUTKIMUS

VVO Siltakatu 11
Jyväskylän mlk

Julkisivujen ja parvekkeiden kuntotutkimus

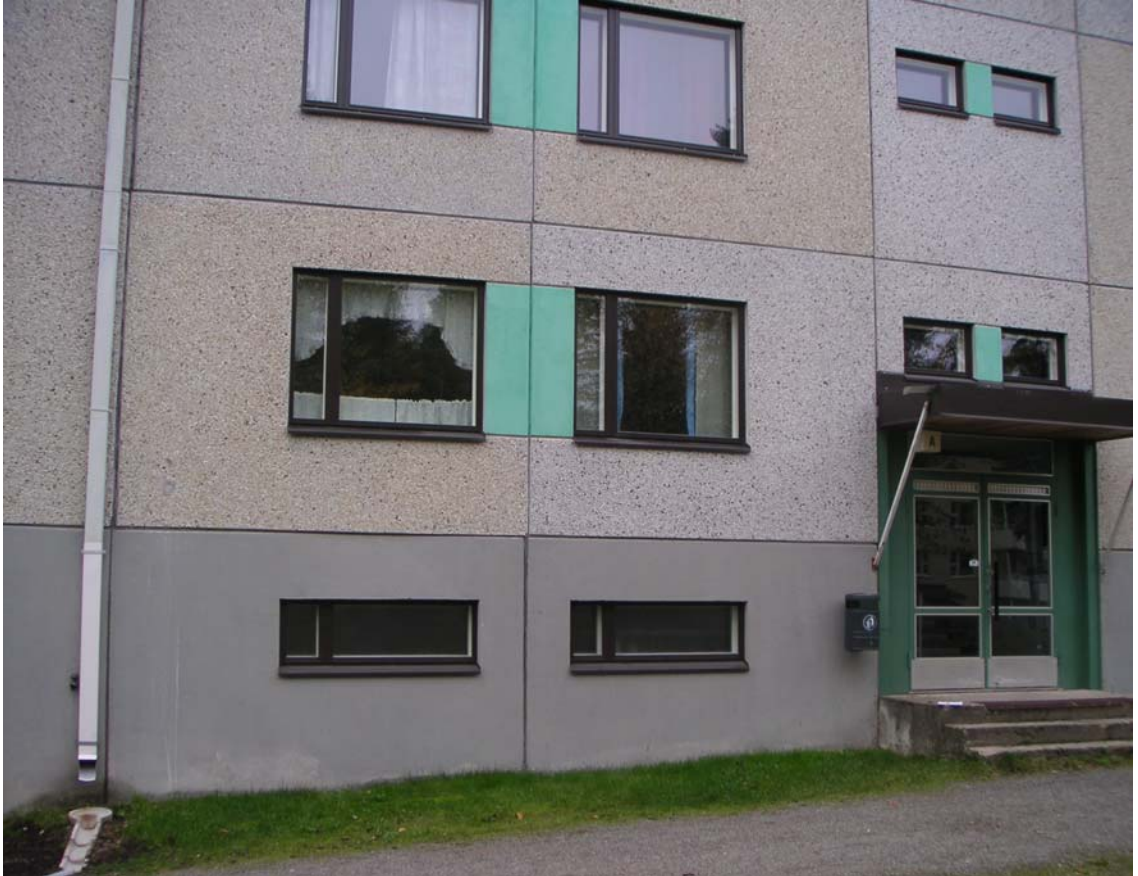
Talon itäpäädyssä pohjakerroksen ulkokuoren ja pesubetonielementin välillä oli merkittävää hammastusta. Rakennuksen perustukset ovat painuneet A ja B portaiden välistä. Tämä näkyy ulkokuorien hammastuksena, ikkunan päällä halkeamana sekä pohjakerroksen elementin ulkokuori on poikkeuksellisen käyrä. Kellarikäytävän seinät ovat vastaavalta kohdalta haljenneet. Tarkemmin painumisen syitä tai vaurioita ei tutkittu.

A- ja B-portaiden välillä perustukset ovat painuneet, tällä kohtaa havaittiin ulkokuorien hammastusta sekä halkeama. Itäpuolen päädyssä oli yhden pohjakerroksen elementin yläreunassa hammastusta.

Kuva 1. Elementtien hammastusta A- ja B-rapun välissä kohdal-
ta, jossa havaittiin perustusten painumaa.

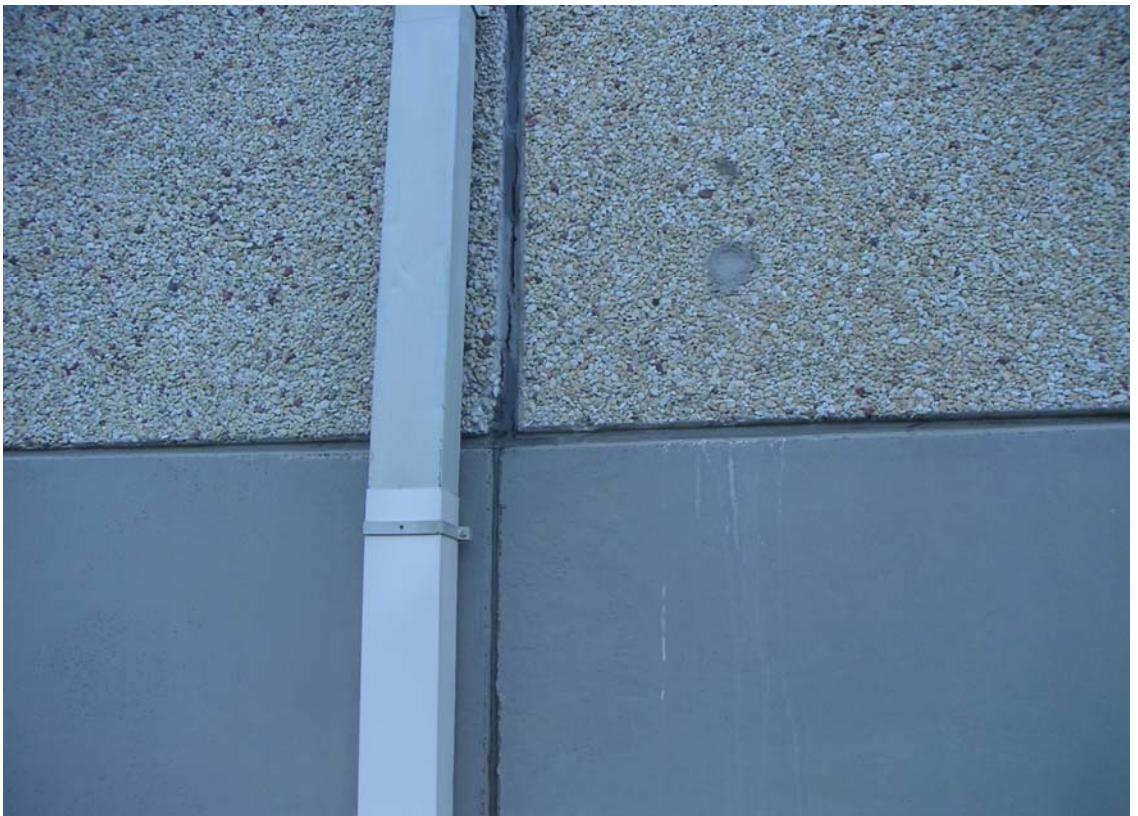
Kuva 2. Elementtien hammastusta edellä mainitusta kohdasta.

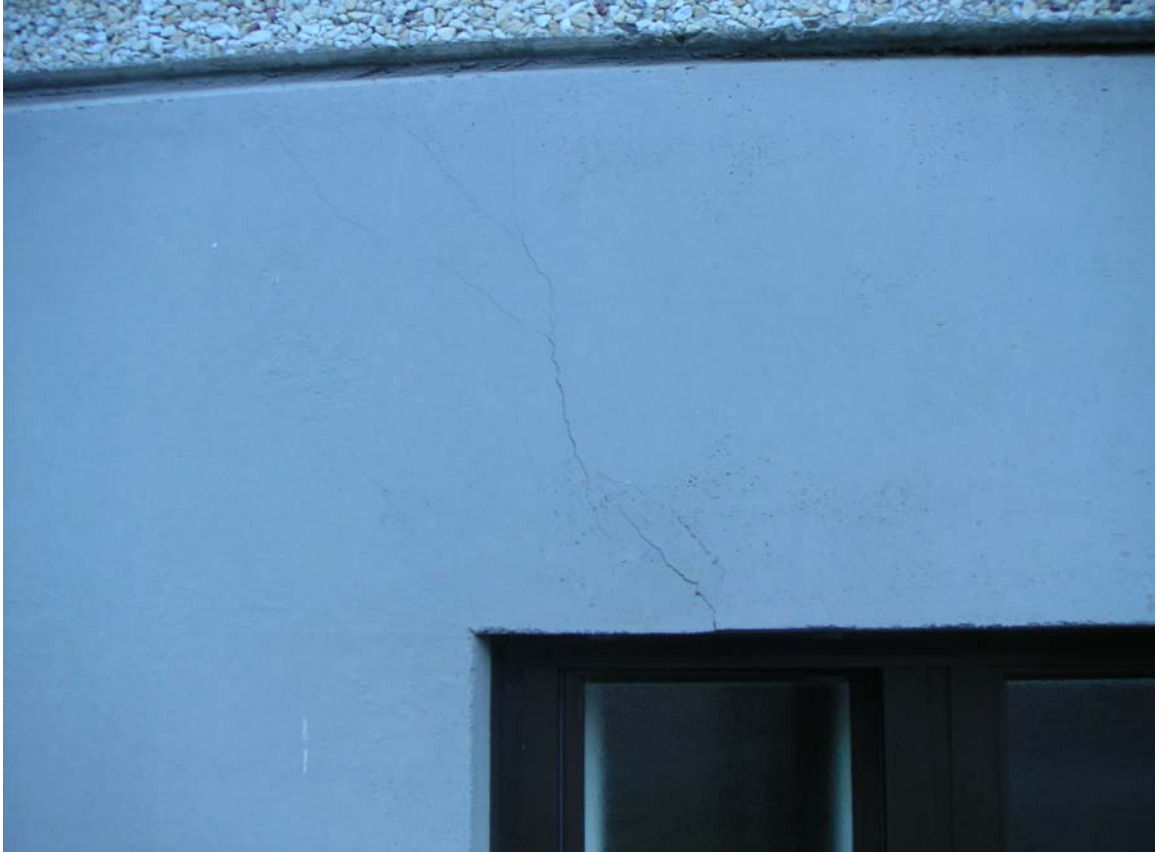
Kuva 3. Halkeama ikkunan yläpuolella em. kohdassa.

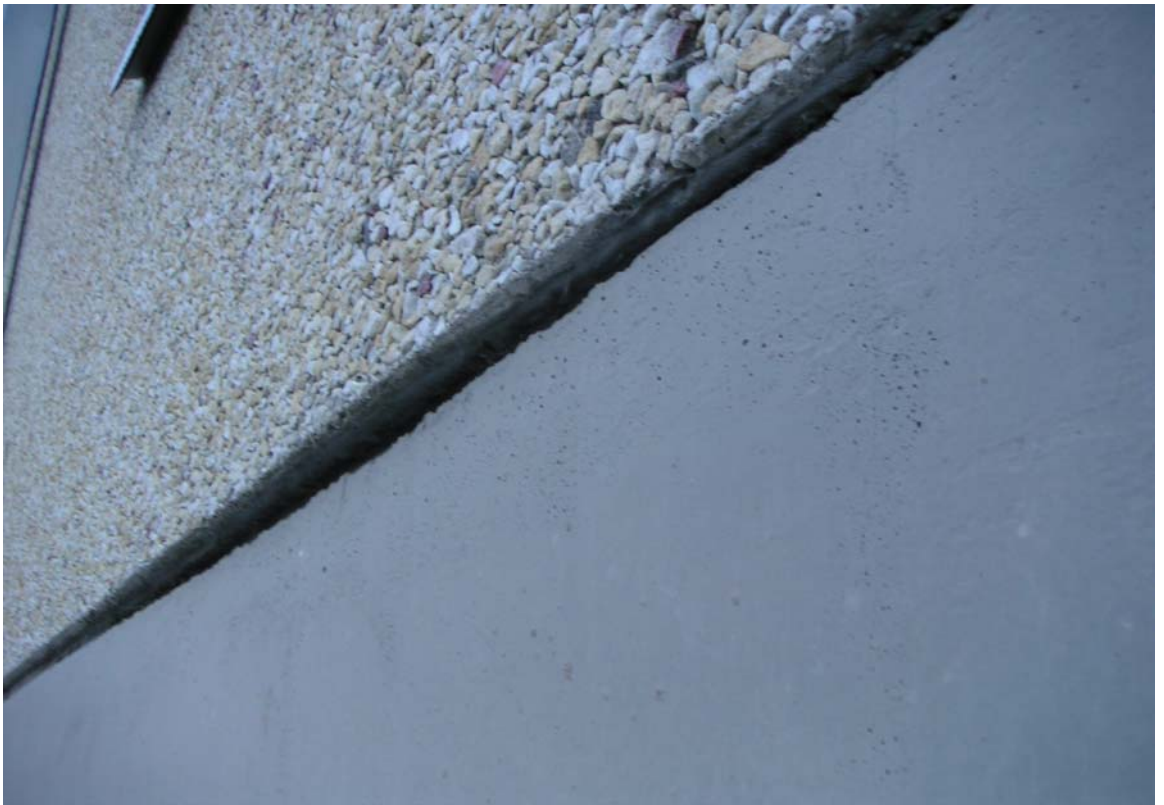
Kuva 4. Pohjakerroksen elementin käyristymää em. kohdassa.

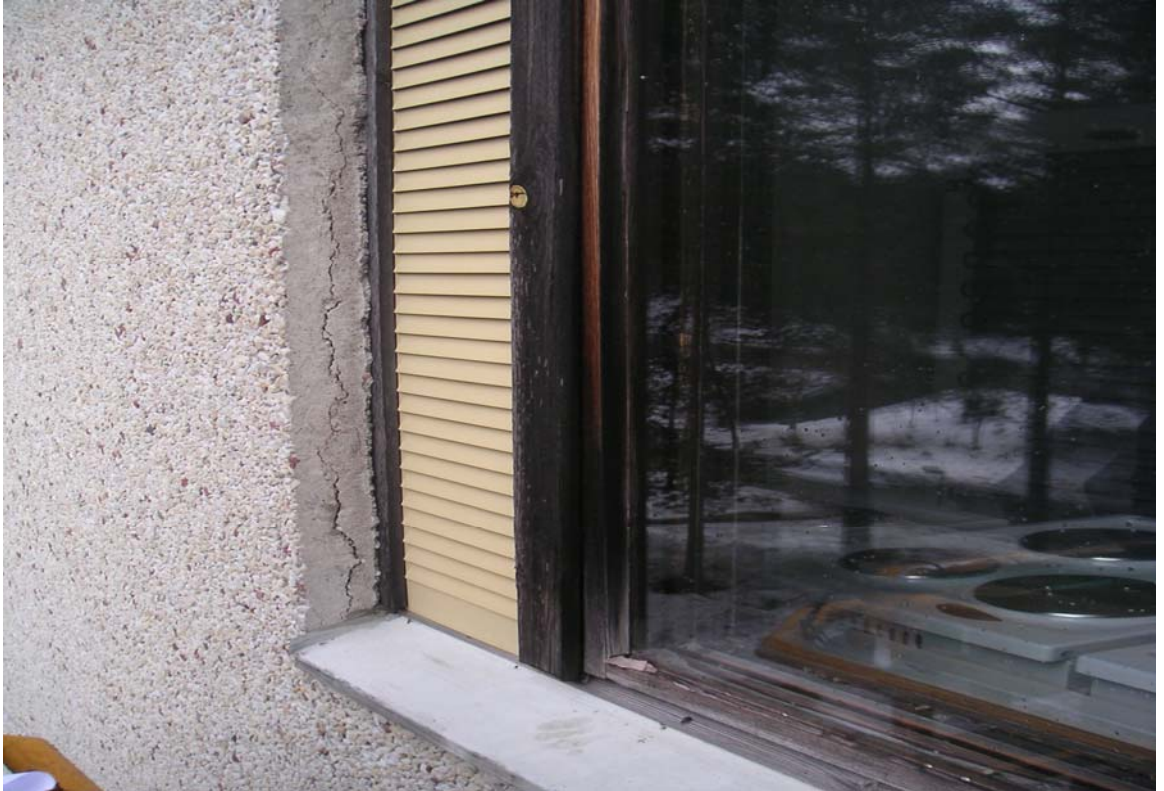
Kuva 5. Ikkuna-aukon pielessä on teräksen korroosiosta johtuva halkeama.

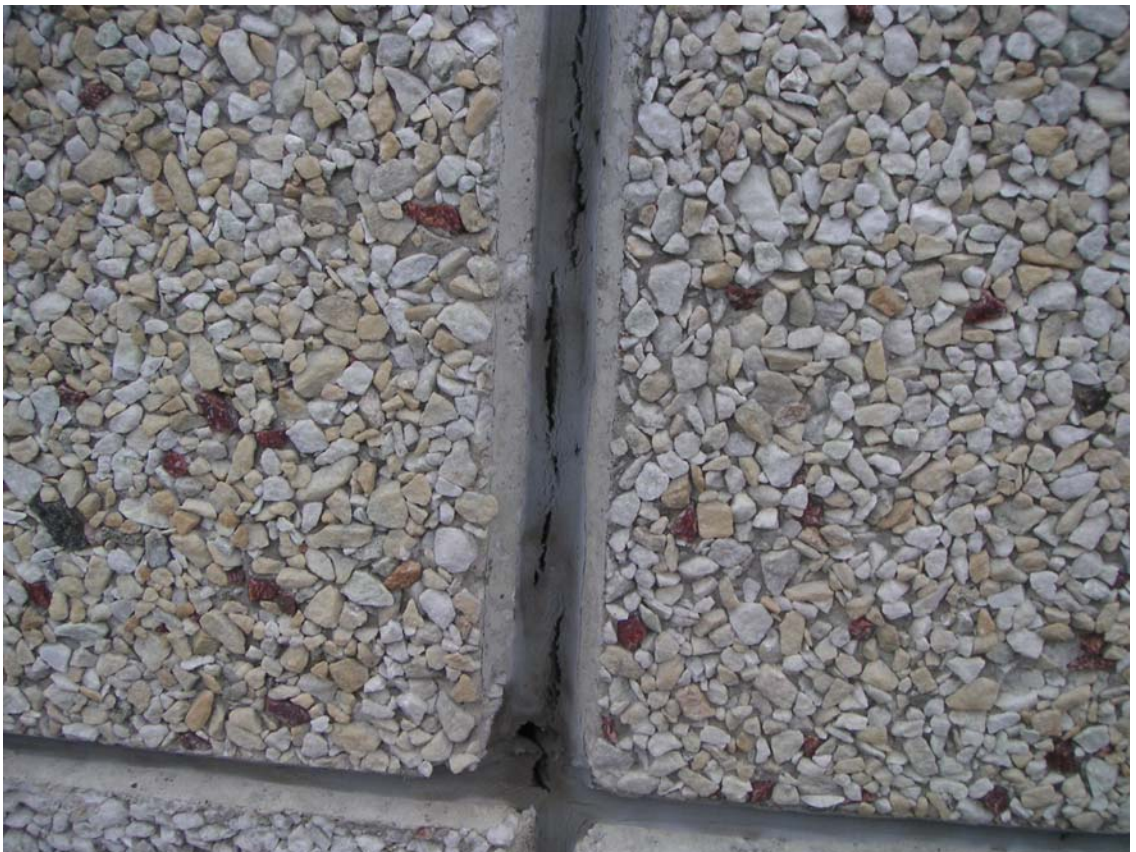
Kuva 6. Elementtisauma on halkeillut/repeytynyt ja tuuletusputki on irronnut.

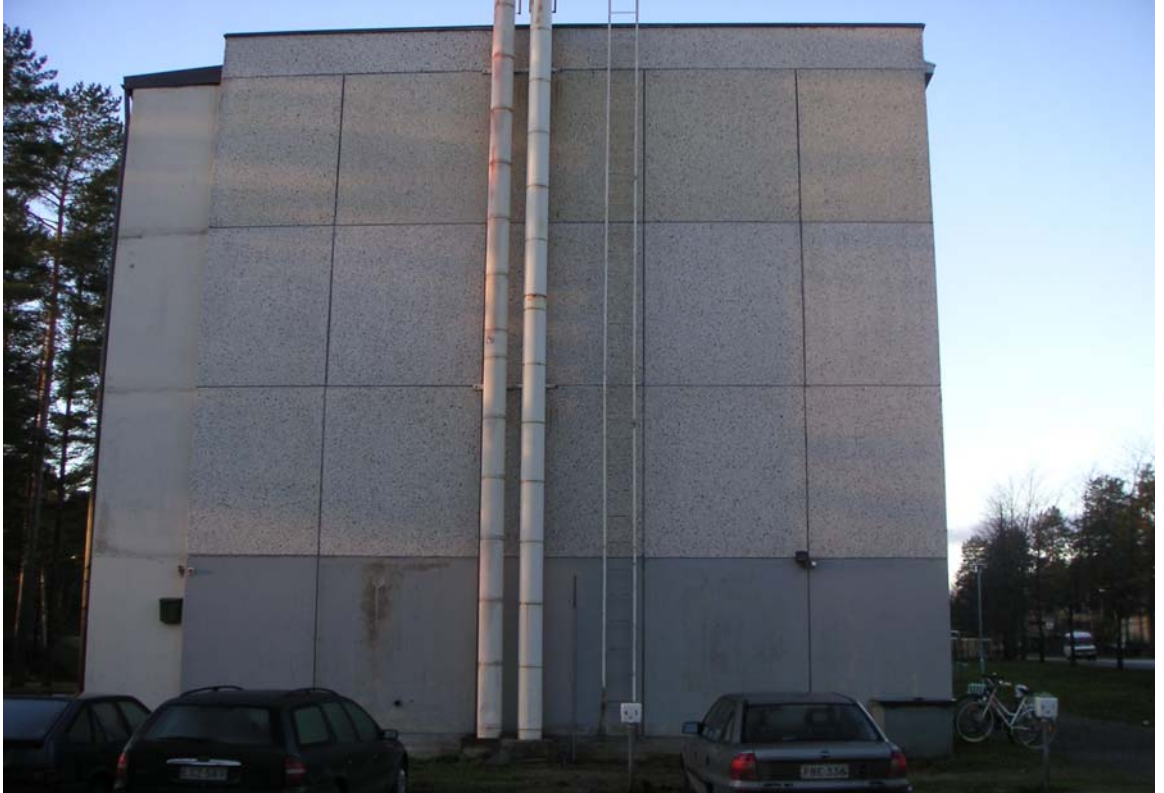
Kuva 7. Talon itäpäädyssä esiintyy pohjakerroksen elementin ja pesubetonielementin välillä hammastusta.

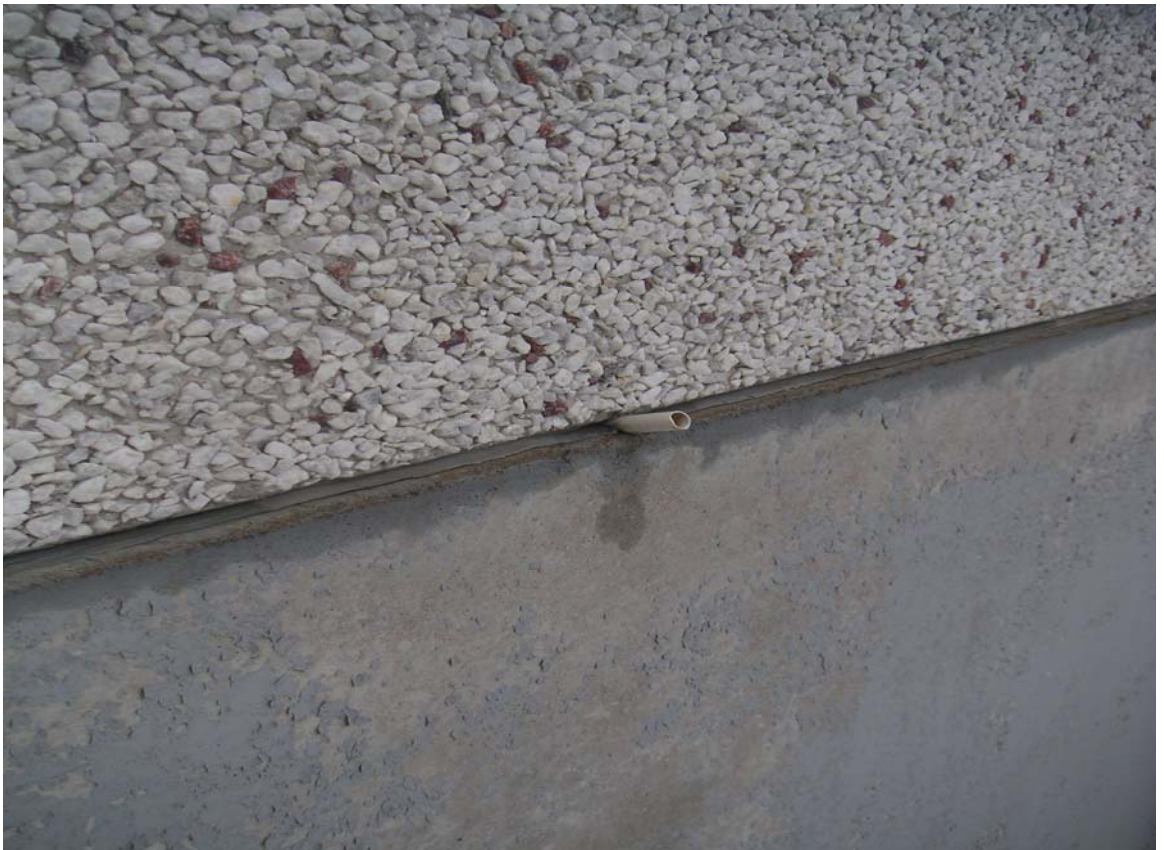
Kuva 8. Lähikuva edellisestä, pohjakerroksen elementin ulko-kuori on ulompana.

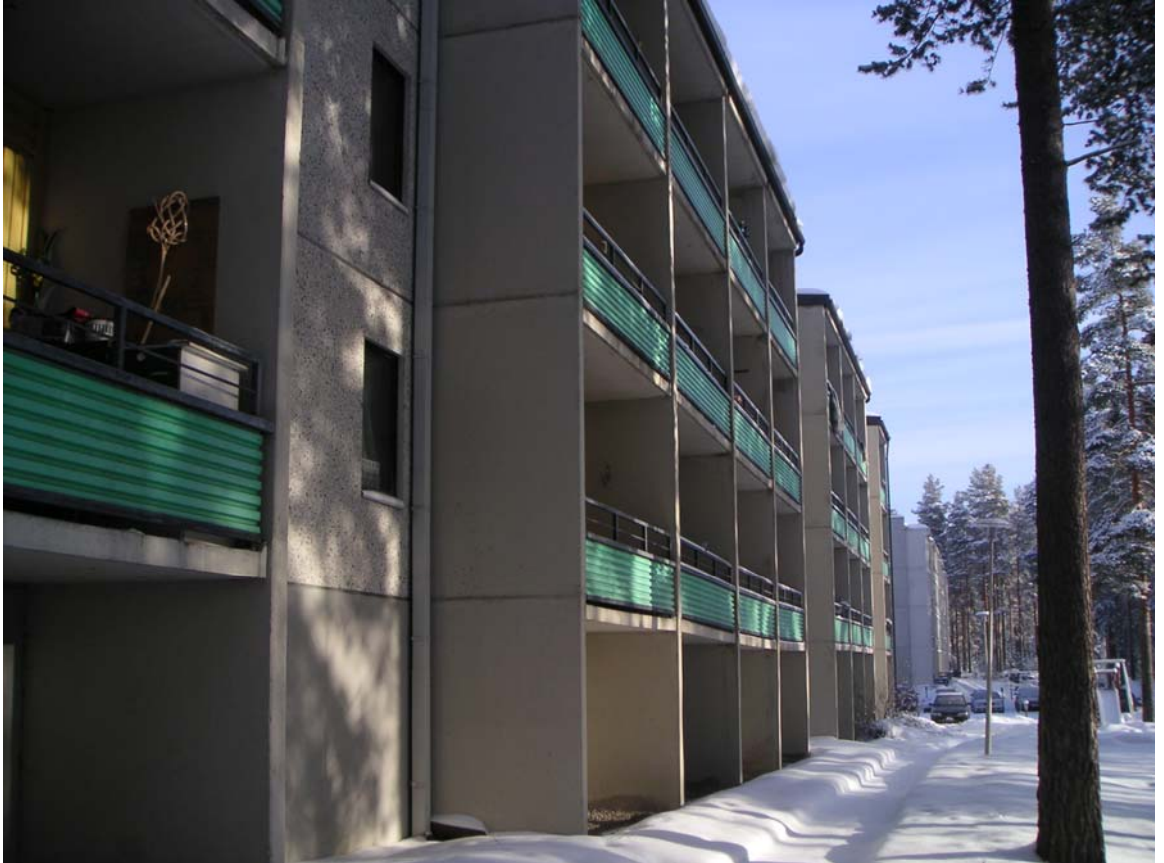
Kuva 9. Yleiskuva parvekkeista, kuvasta näkyy parvekelaattojen pituussuuntaista taipumaa.

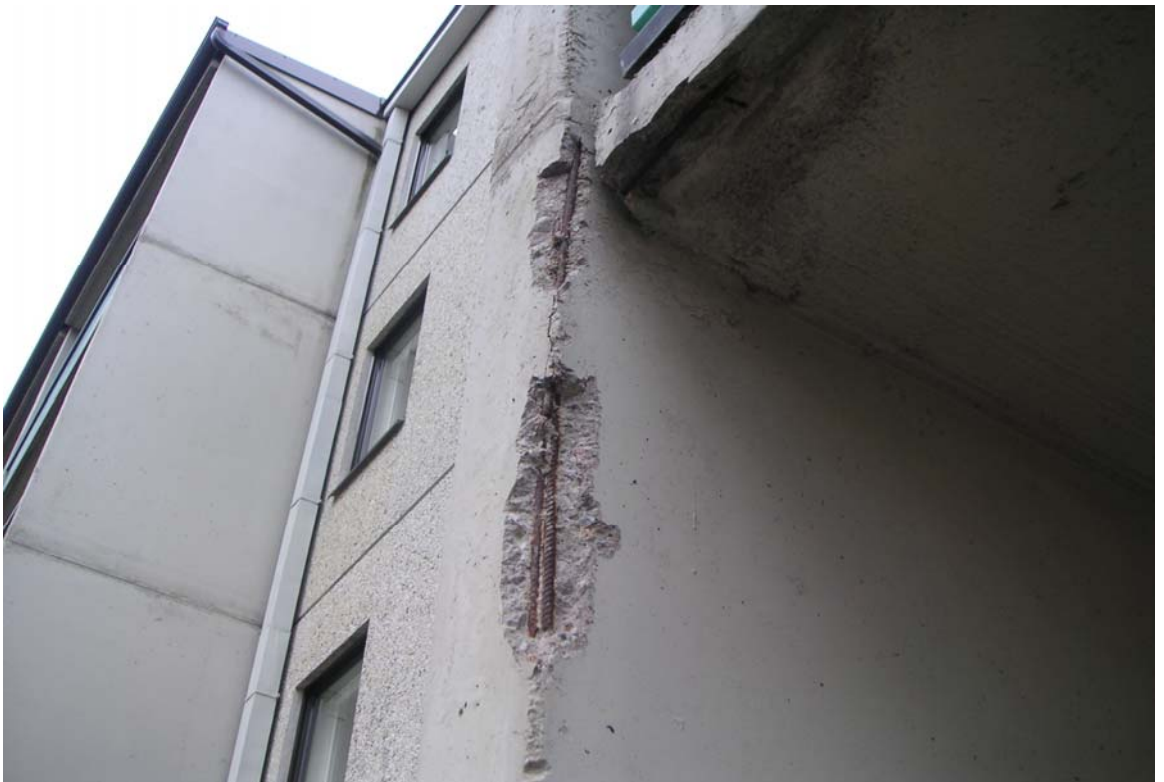
ten korroosiosta johtuvia halkeamia. Lähi vuosina on odotettavissa, että korroosiovauriot lisääntyvät entisestään pieliseinien etureunoissa.

Kuva 10. Pieliseinän etureunassa esiintyy korroosion aiheuttamaa betonin lohkeilua.

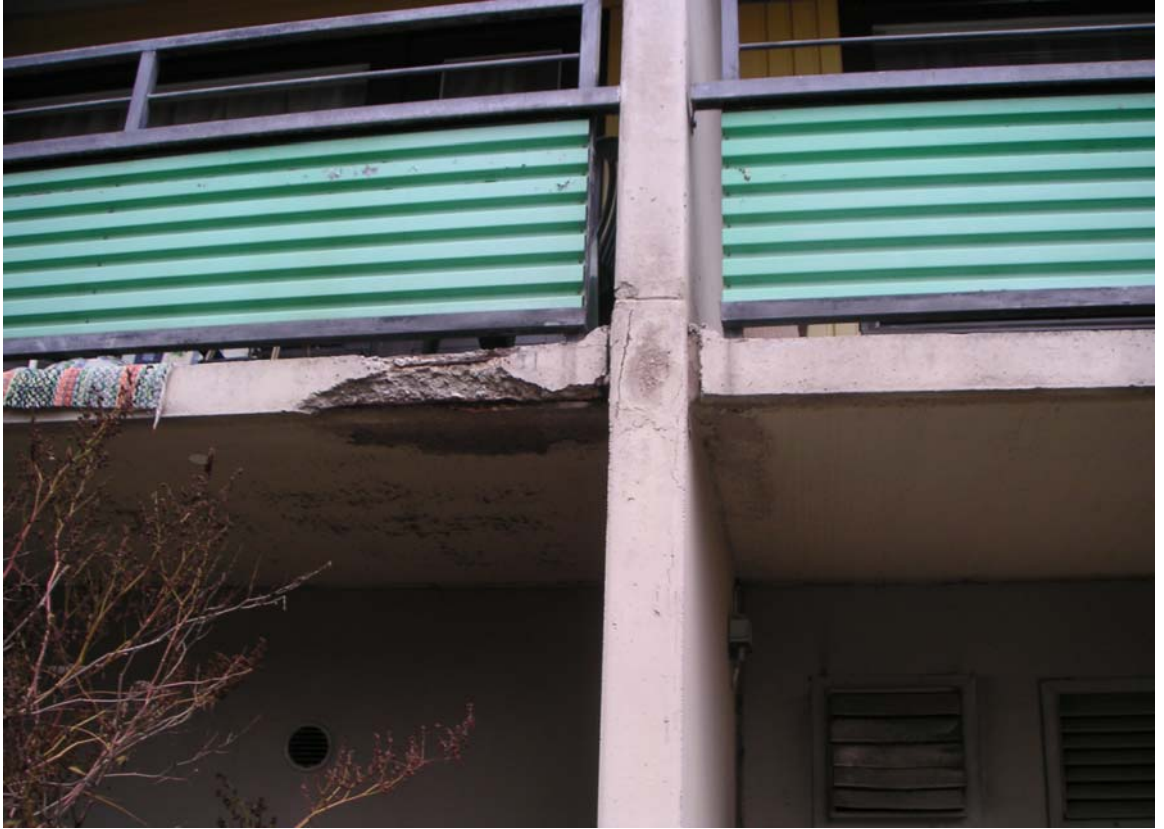
Parvekelaatoissa havaittiin vasaroimalla joitakin pehmeitä kohtia laatan etureunassa, vauriot liittyvät raudoituksen korroosioon. Betoninäytteiden vetolujuudet olivat hieman normaalia heikompia. Vetolujuuksien perusteella betonissa ei todennäköisesti ole merkittävää pakkasrapautumaa. Ohuthienäytteessä ei havaittu pakkasrapautumiseen viittaavaa halkeilua. Lähivuosina parvekelaatoissa ei ole odotettavissa merkittävää pakkasrapautuman lisääntymistä. Paikallinen pakkasrapautuminen/pintarapautuma on kuitenkin mahdollista laattojen etuosissa. Parvekelattioiden maalipinnoitteet eivät suojaa betonia kastumiselta.

Kuva 11. Parvekelaatan etuosassa korroosion aiheuttamaa lohkeilua.

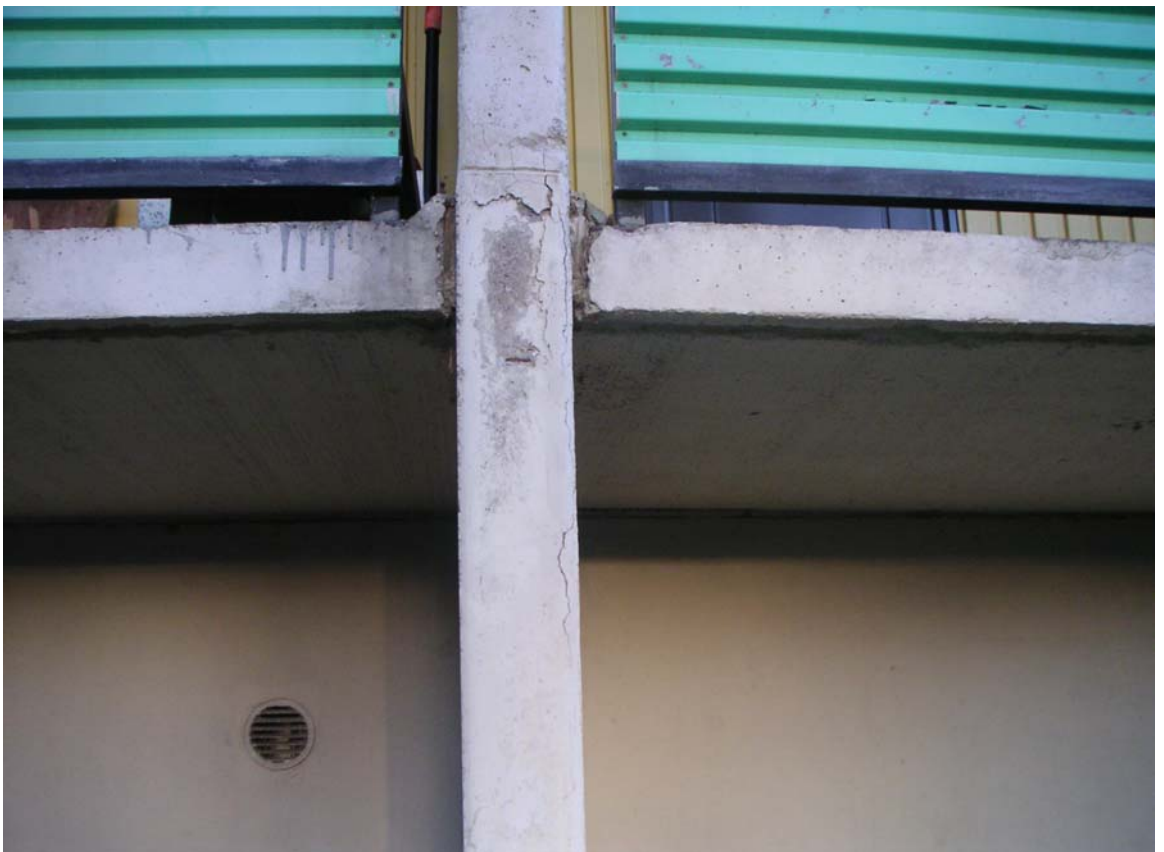
Kuva 12. Halkeilua peiliseinän etupinnassa.

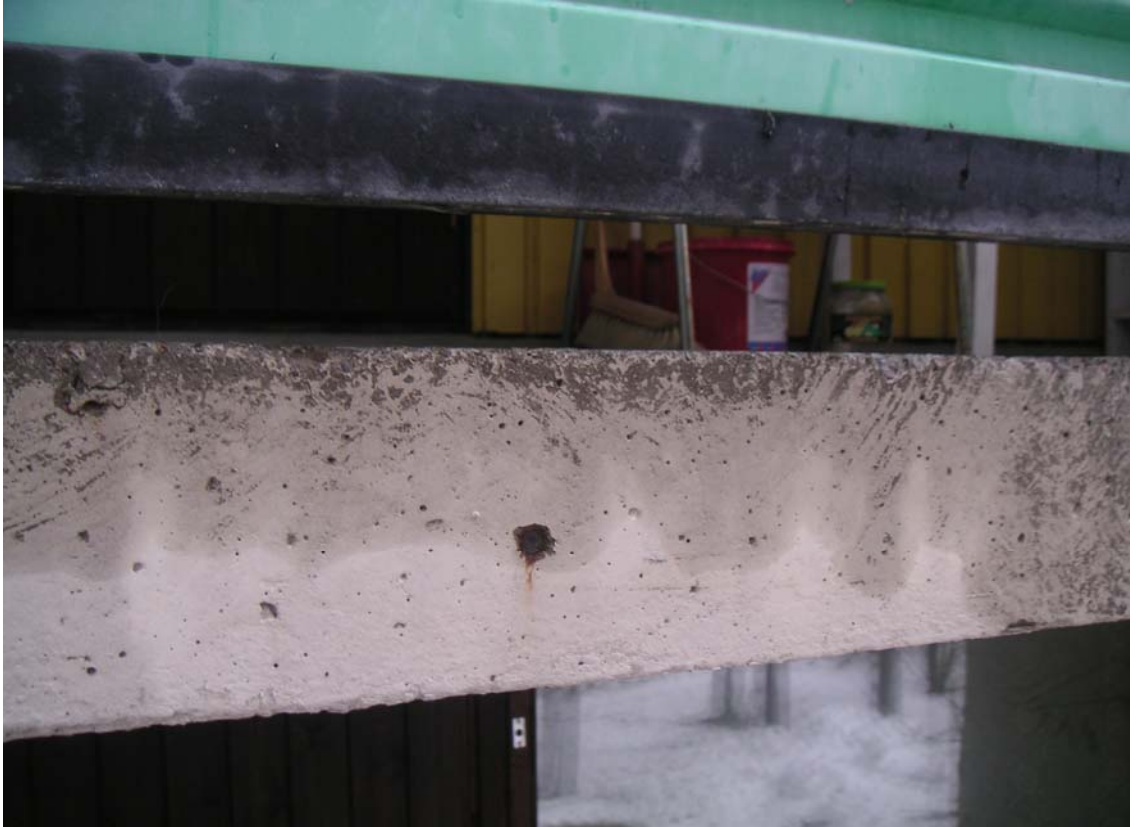
Kuva 13. Parvekelaatan otsapinnassa on ruostunut teräksen pää.

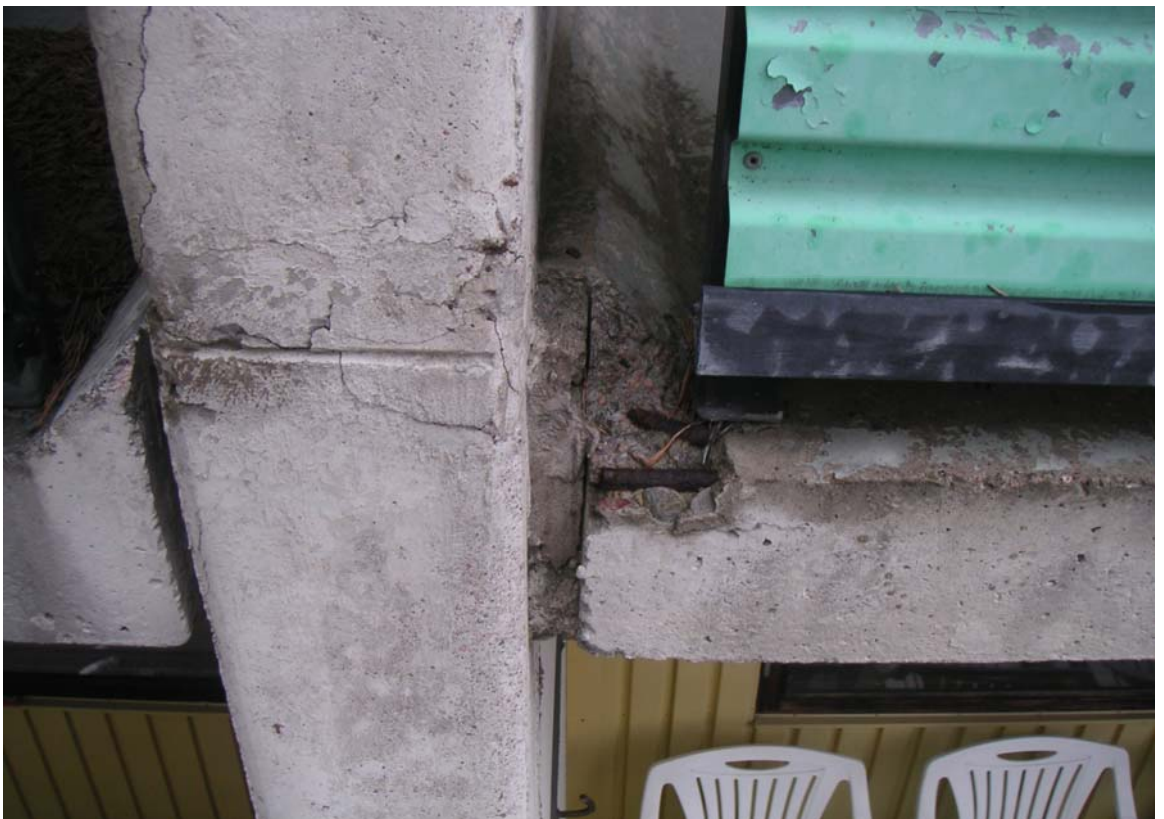
Kuva 14. Pieliseinän ja parvekelaatan liitoskohta.

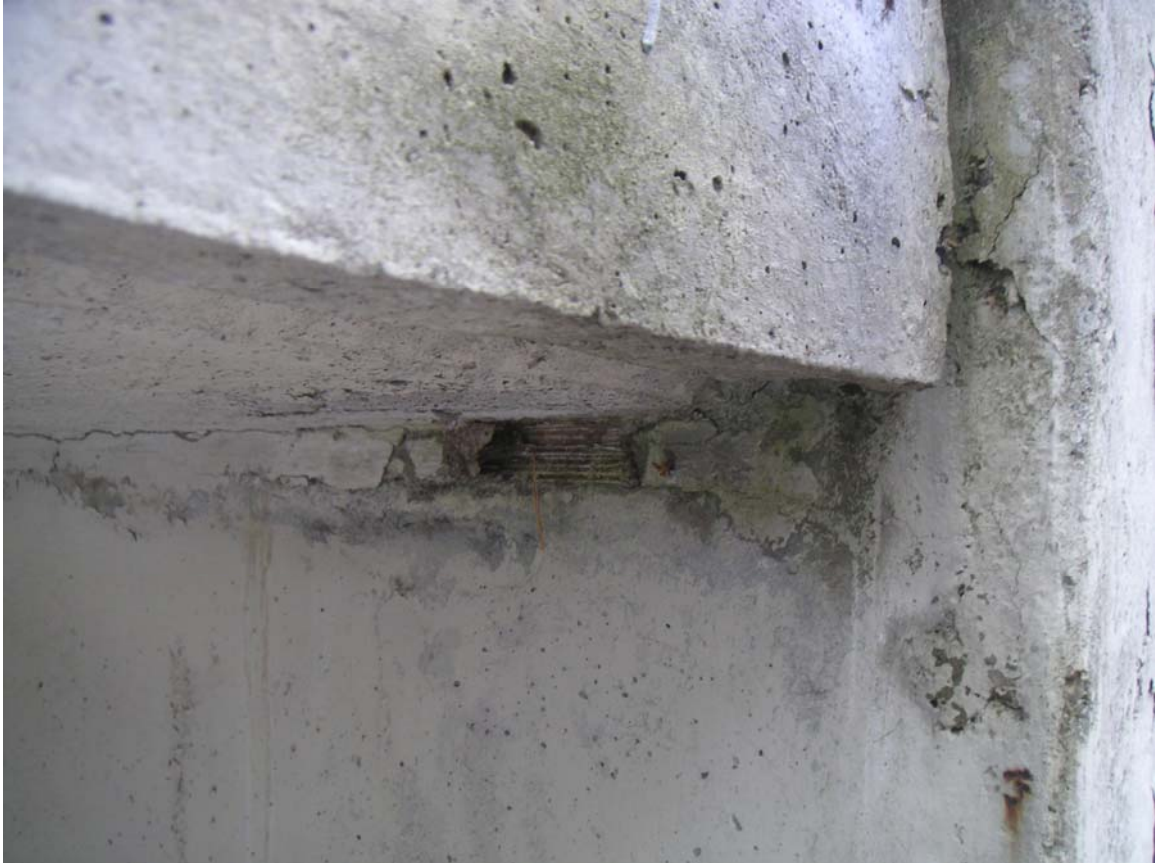
Kuva 15. Parvekelaatan vanerinen asennuslappu on näkyvissä.

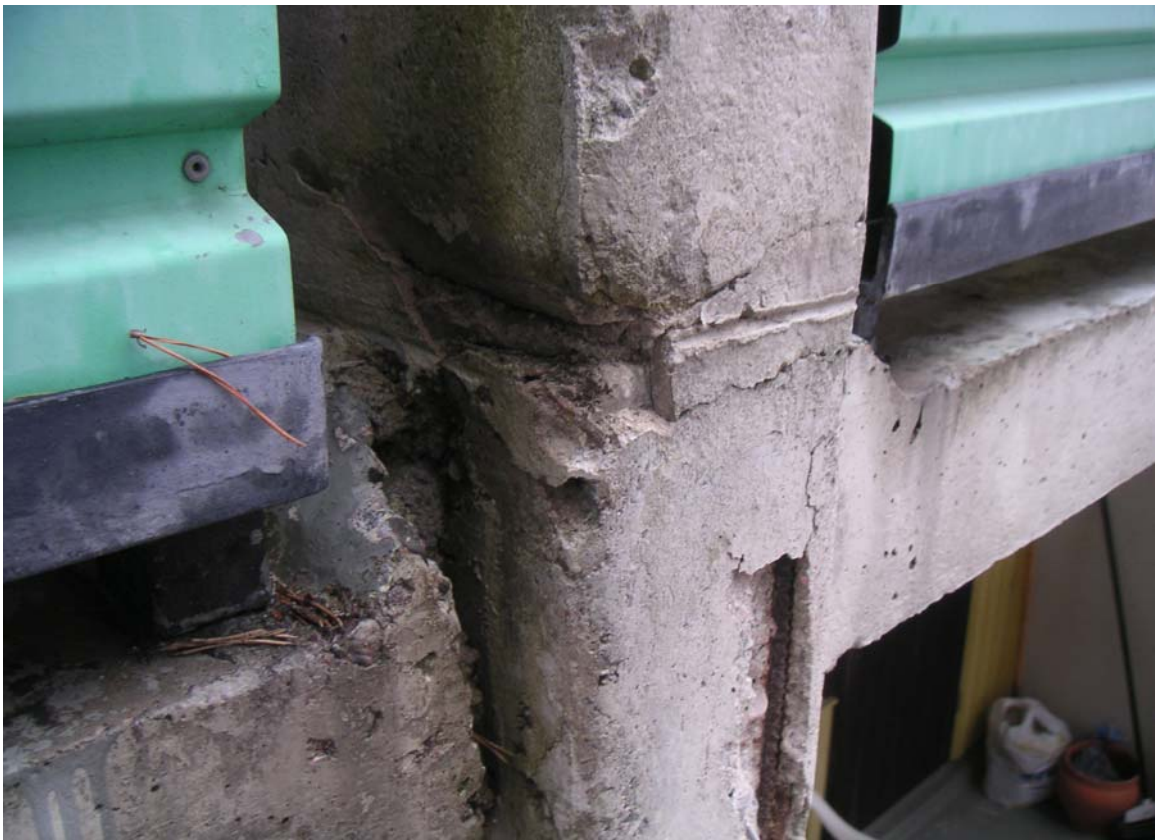
Kuva 16. Parvekelaatan ja pieliseinän liitoskohta.

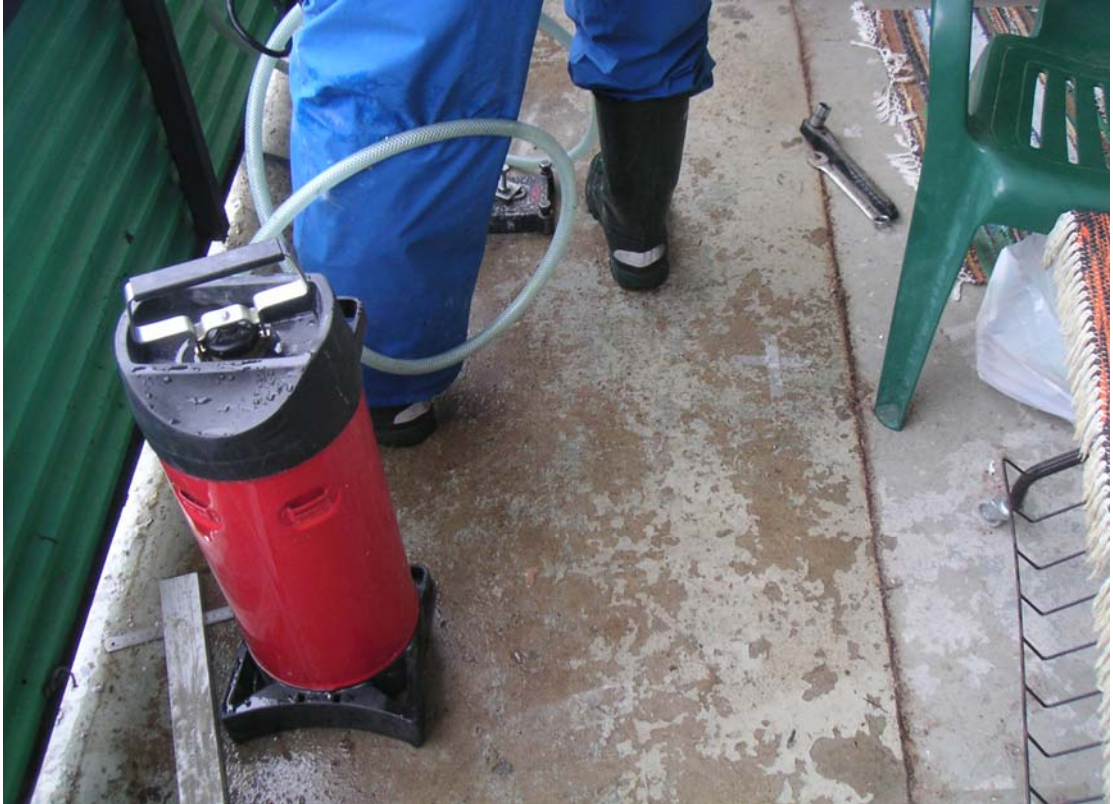
Kuva 17. Parvekelattian maalipinnoite on irtoillut.

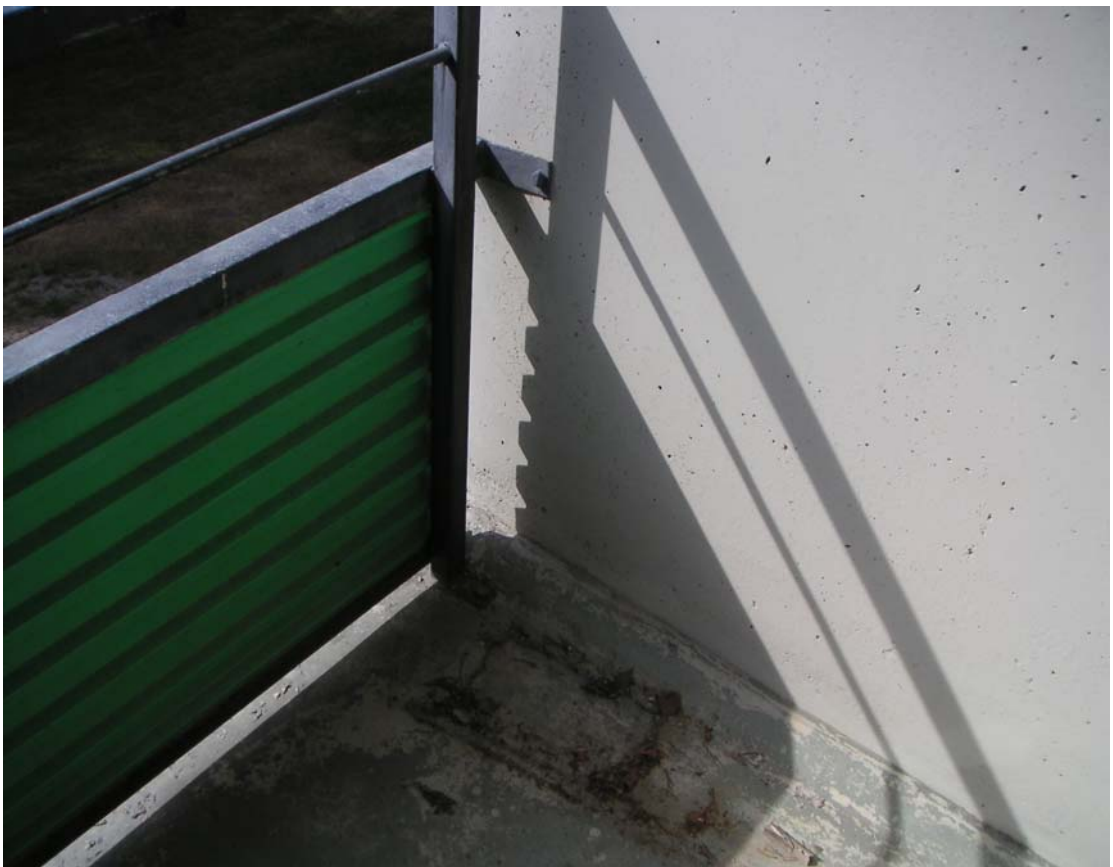
Kaiteissa maalatuissa teräsrungoissa esiintyi ruostetta ja profiilipellin maali on haalistunut, merkittäviä ruostekohtia ei havaittu. Kaide on kiinnitetty pultein yhteensä 4 kpl/kaide parvekelaattaan sekä yläosasta pieliseinään. Kiinnityksissä ei havaittu merkittäviä vaurioita tarkastelluilla parvekkeilla. Betonin rapautumisen edetessä voi kaiteen kiinnityksen lujuus heiketä.

Kuva 18. Parvekekaiteen kiinnitys.

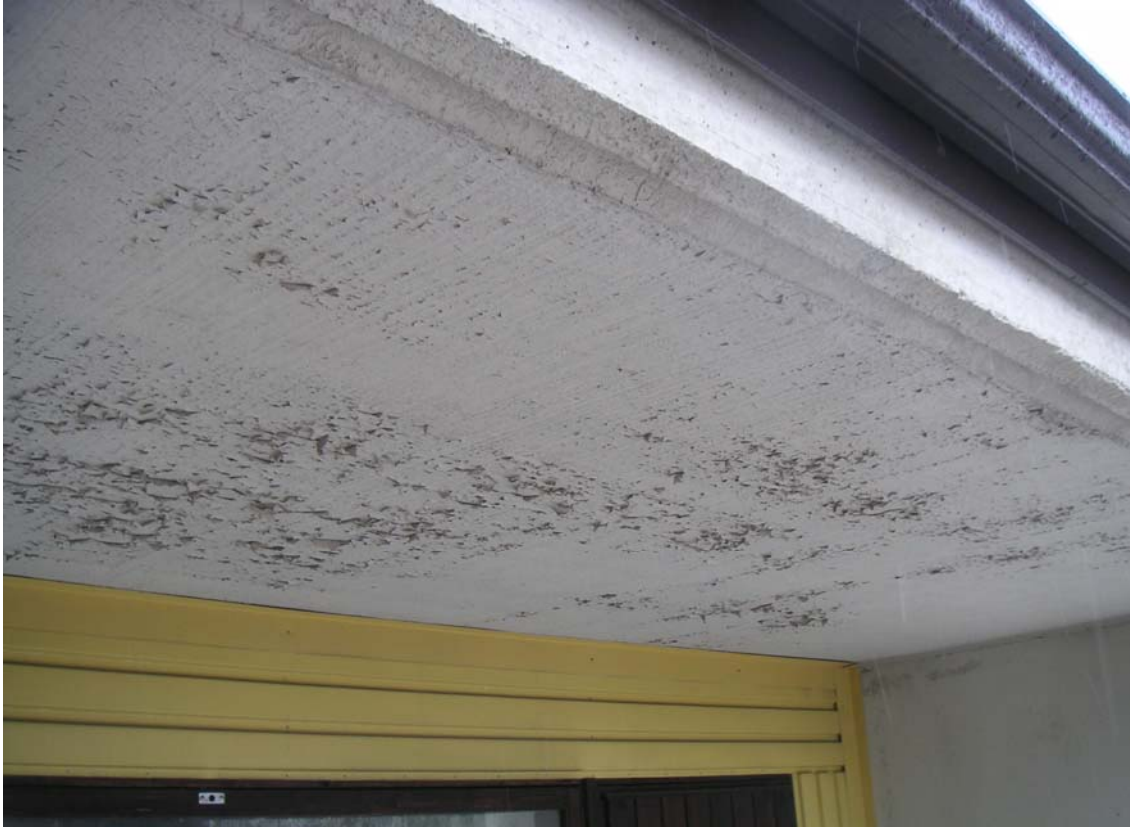
Kuva 19. Maalipinnoite on hilseillyt parvekekatosta.

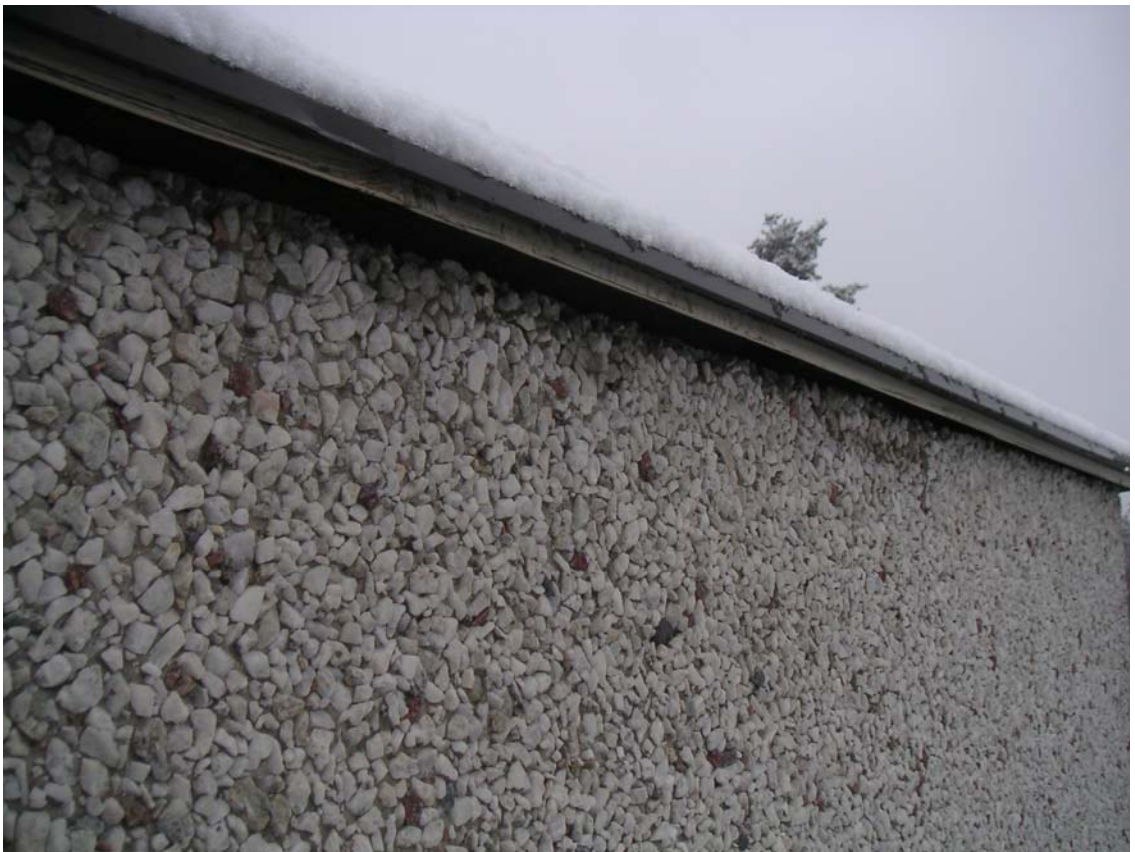
Kuva 20. Päädyssä räystäspellin limitys on puutteellinen.
