BETONIJULKISIVUN KUNTOTUTKIMUS

– As.oy Riutoja

CONDITION INVESTIGATION OF A CONCRETE FACADE

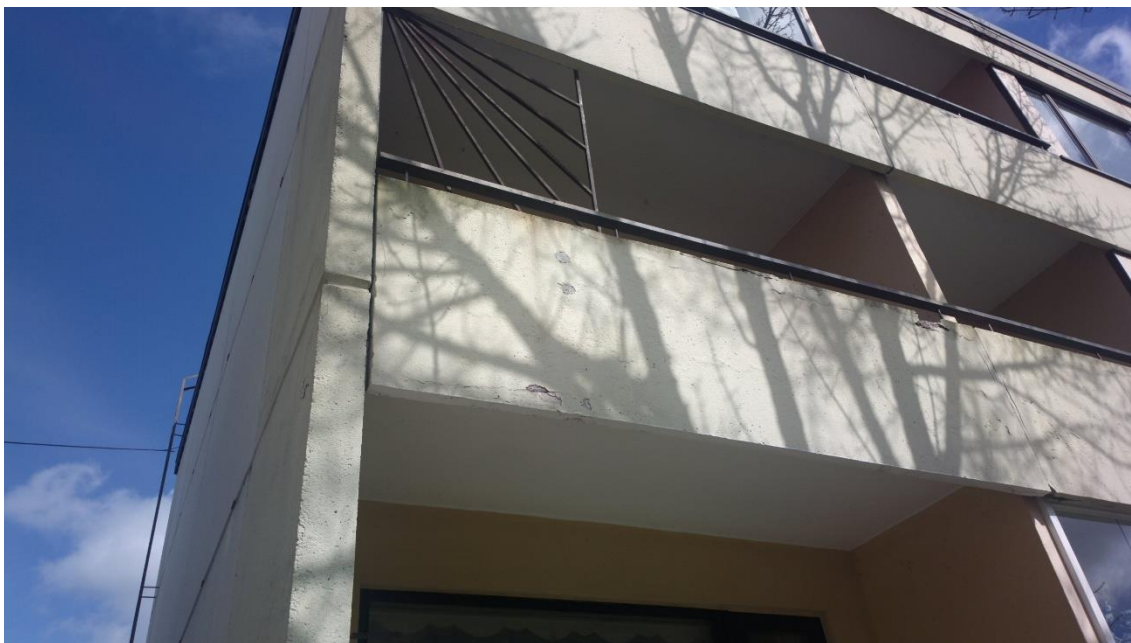
Parvekkeen kaide-elementin yläreuna on pahasti lohjennut, kuten myös alaosa on lähtenyt halkeamaan. Kuvassa näkyy myös kaide-elementistä otettu näytekohta.

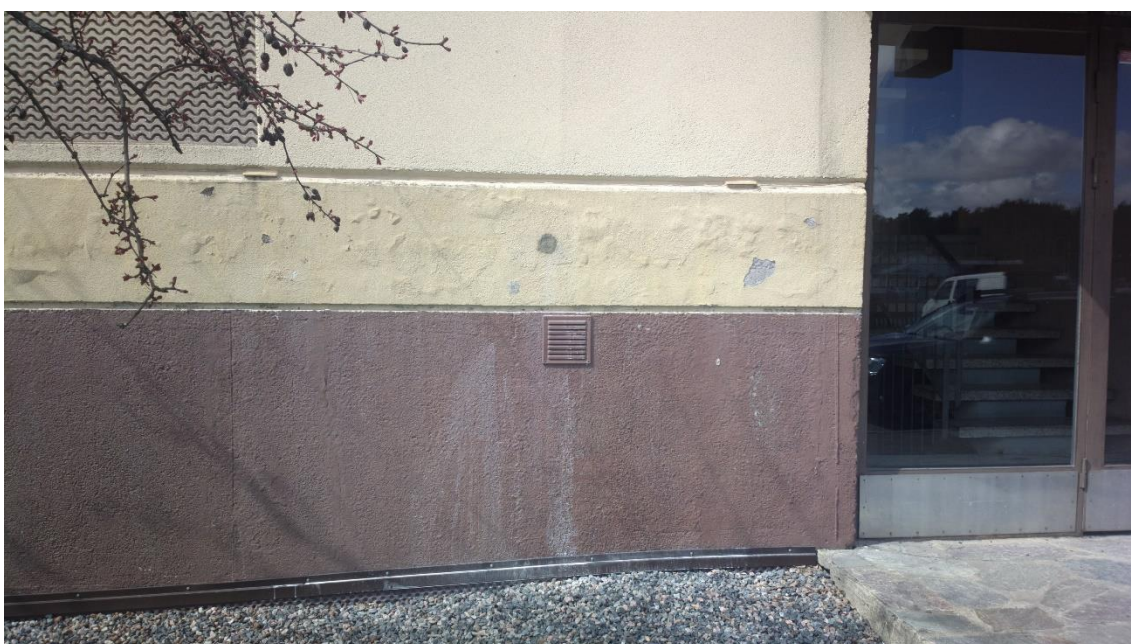
Kuvassa nauhaelementin pintavaurioita sekä näytteenotto kohta.

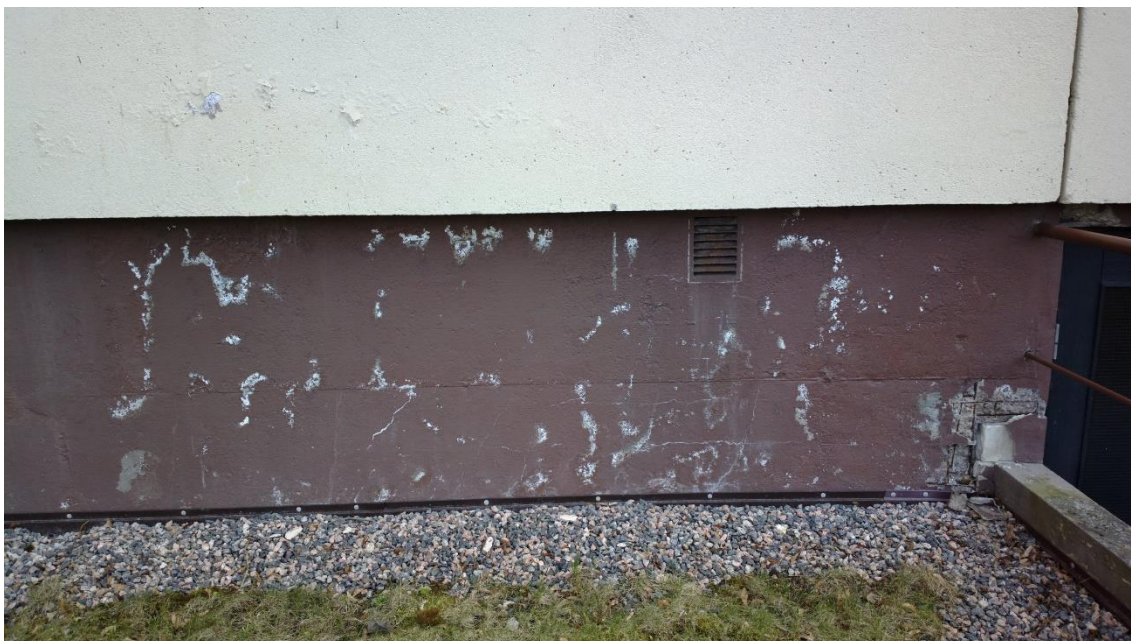
Kuorielementin esiin ruostuneita teräksi sekä rapautumiseen viittaavaa kalkkihärmettä.

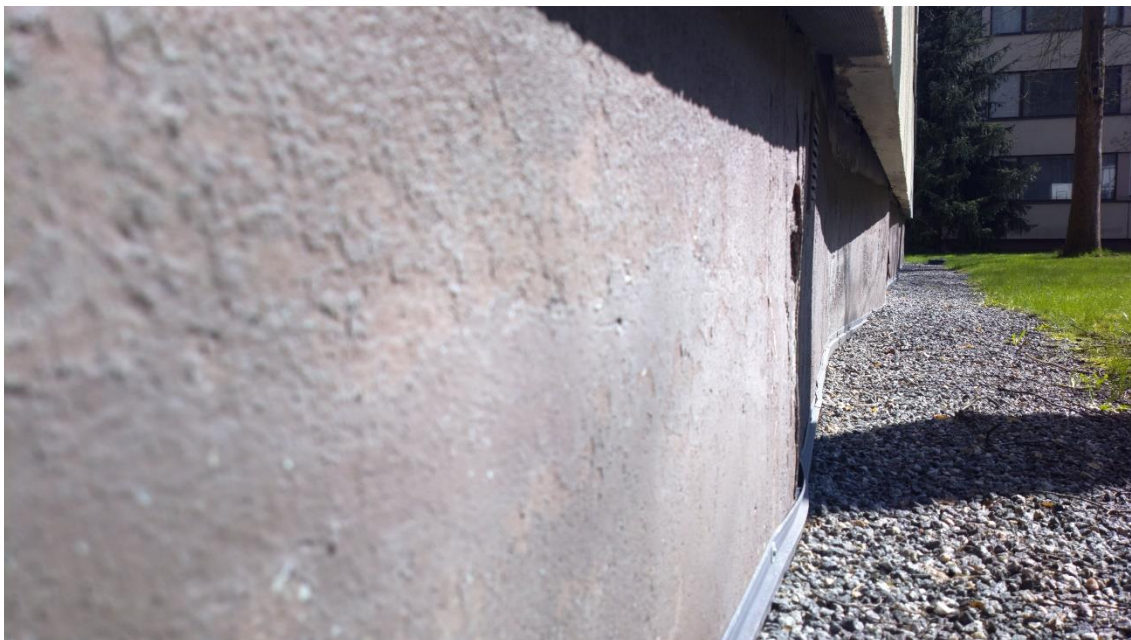
Voimakkaasti kaareutunut kuorielementti.

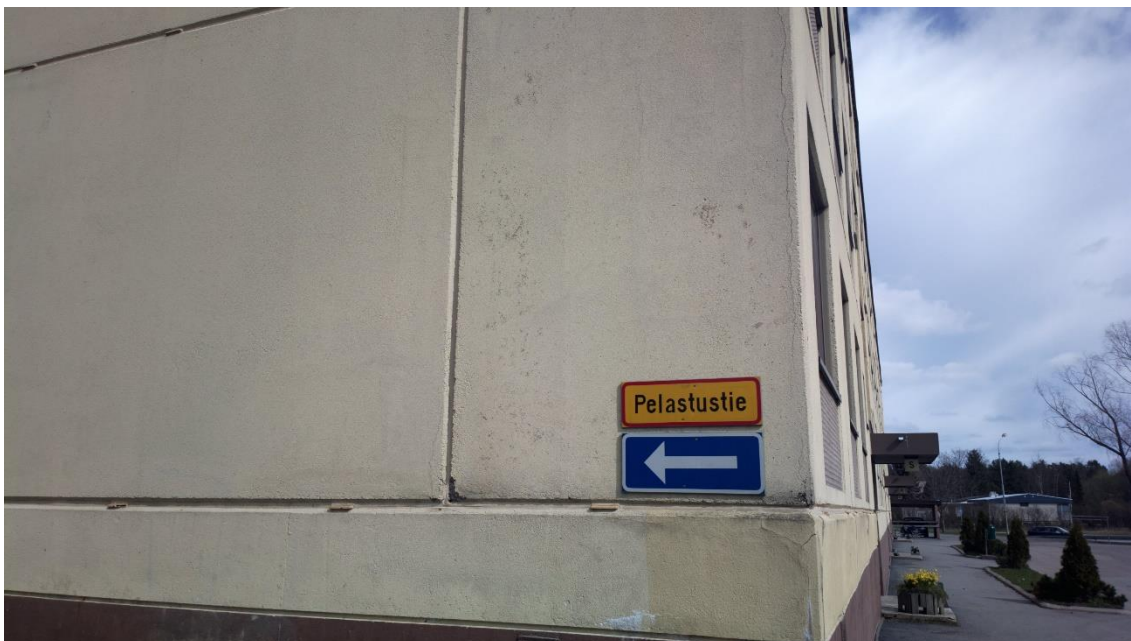
Ruutu- sekä nauhaelementtien reunat ovat lohjenneet koko elementin korkeudelta, myös viereisessä ruutuelementissä on alareuna lohjennut.

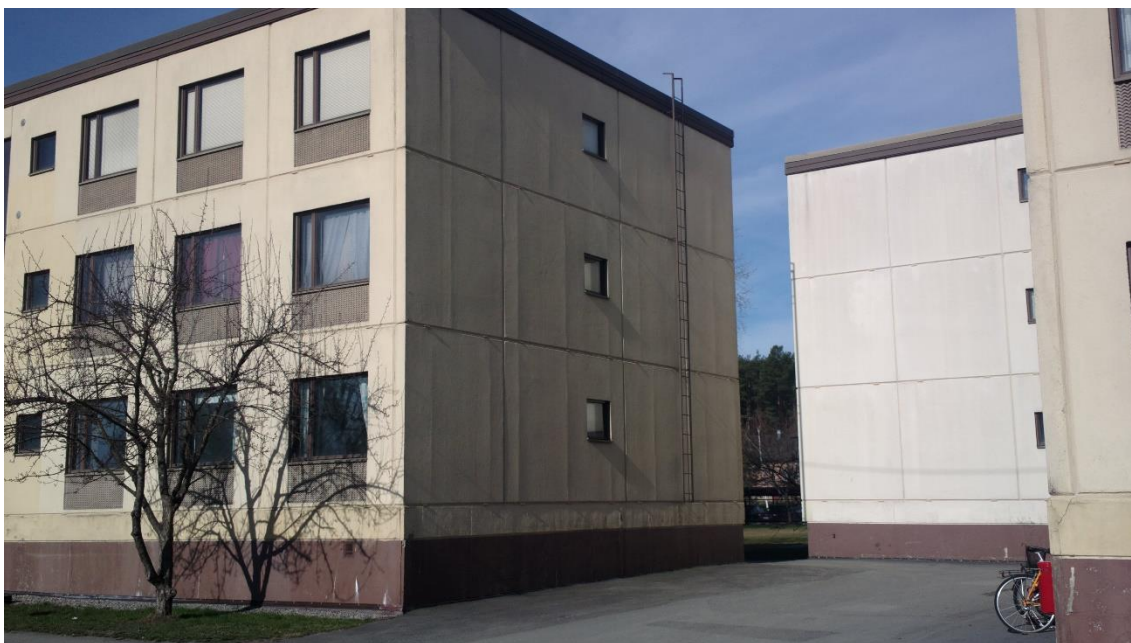
Varjot paljastavat päädyn ruutuelementtien valmistuksen aikana syntyneitä painaumuksia.

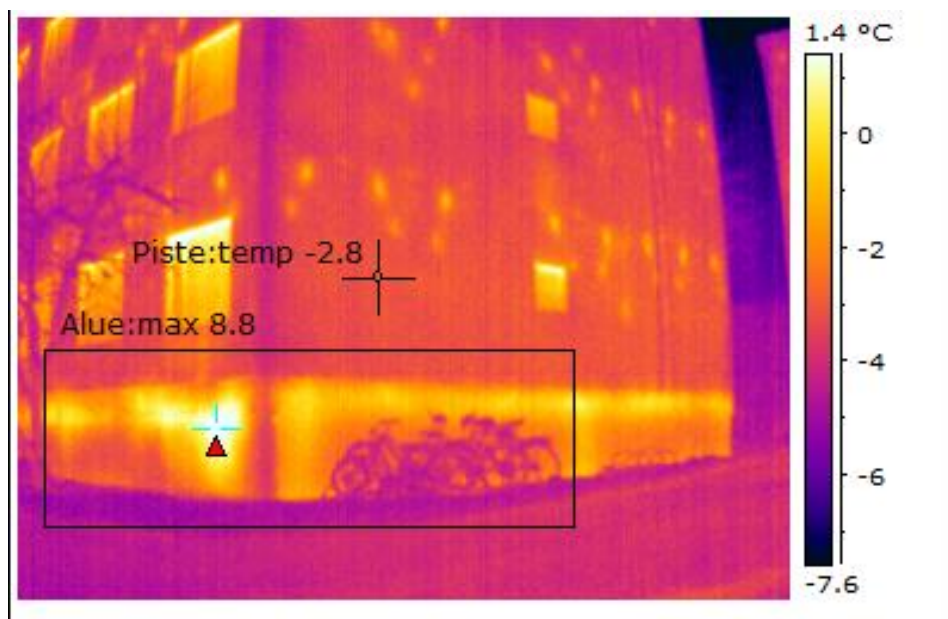
Kohteessa tehtiin myös lämpökamerakuvaus helmikuussa, jossa oli tarkoitus paikantaa mahdollisia ulospäin näkymättömiä vauriokohtia. Lämpökamerakuvauksessa ei kuitenkaan löytynyt mitään yllättäviä vauriokohtia. Yleisesti sokkelit näyttivät vuotavan enemmän lämpöä kuin muu seinärakenne.

Esimerkki lämpökamerakuvasta, josta erottaa nauhaelementin ja sokkelin vuotavan muita enemmän lämpöä.

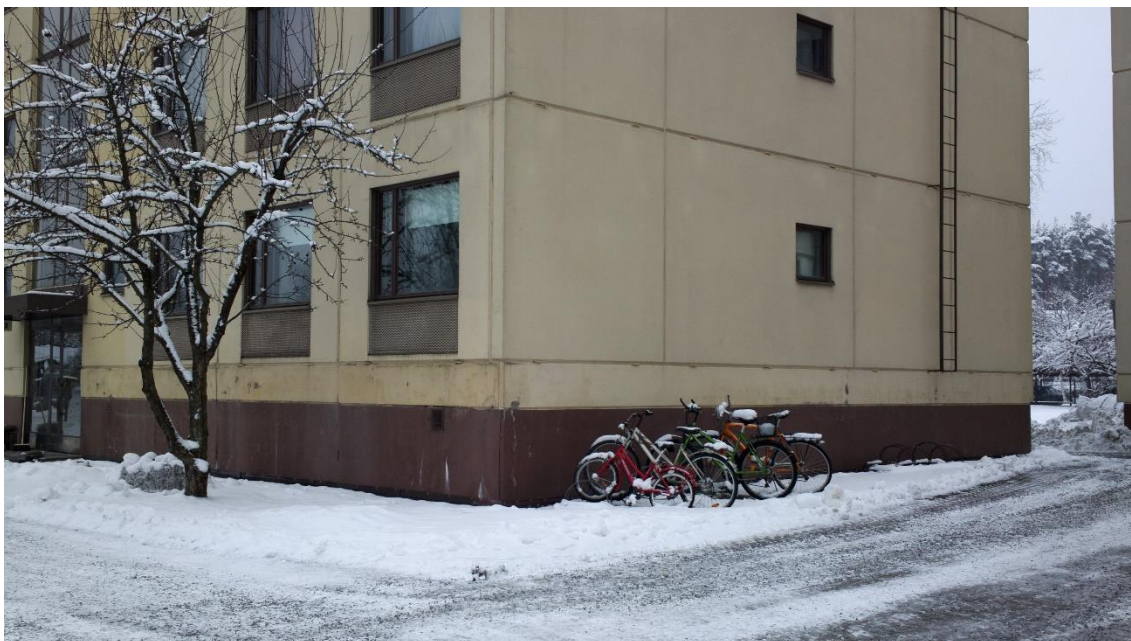
Sama kohta kuvattuna kuin ylemmässä lämpökamerakuvassa.
