TAMPEREEN AMMATTIKORKEAKOULU
Rakennustekniikan koulutusohjelma
Talonrakennustekniikka

Tutkintotyö

KIINTEISTÖ OY SIRKKAVUORI II KUNTOTUTKIMUS

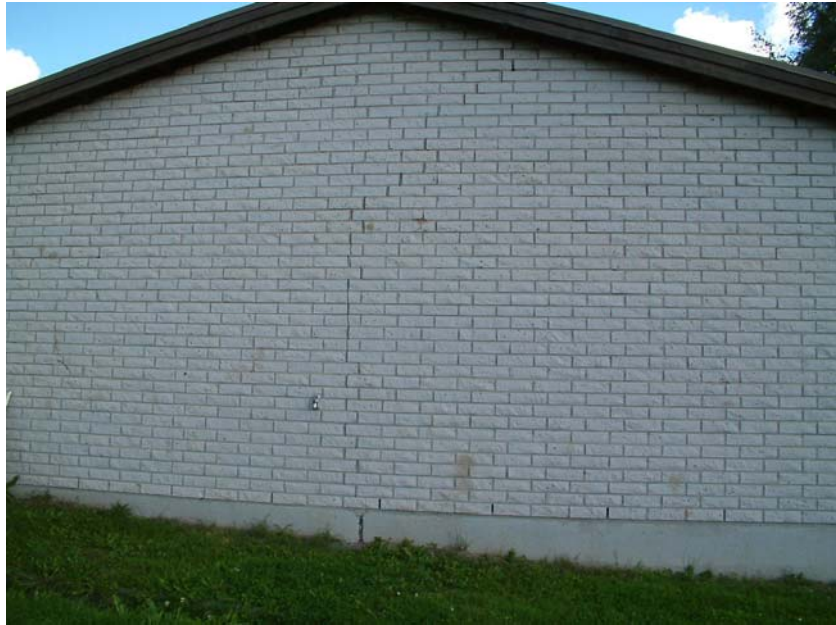
Kuva 3 Haljennut tiilimuraus rakennuksen päädyssä

Julkisivujen suurin ongelma ovat haljenneet tiilipäädyt. Halkeaminen johtuu perustusten painumisesta sokkelihalkaisujen kohdilta. Lisäksi muuraukset ovat tehty vastoin tiilenvalmistajan ohjeita, joiden mukaan liikuntasauaman pitää sijaita 5-8 metrin välein tai paikassa, missä muurin kannatustapa muuttuu /1/. Vaalea tiilipinta on päässyt värjäytymään sadeveden valumisen takia. Sisätilat halkeaman kohdalla olivat hyväkuntoisia. Muutamassa rakennuksen nurkassa tiilet olivat irti ja tippuneet maahan.

Julkisivujen tiilimuurausten halkeamat korjataan kevyessä korjausvaihtoehdossa massaamalla saumat elastisella massalla. Halkeamien massaaminen vähentää rakenteisiin kohdistuvaa rasitusta kuten esimerkiksi kosteusrasitusta. Suositellaan myös rakennusten ulko-ovien ja ikkunoiden tiivistyksien uusimista.

Raskaassa korjauksessa korjataan edellisten korjausten lisäksi myös rakennusten
päätyjen haljenneet tiilimuuraukset. Jos päädyn verhousmateriaalina halutaan jat-
kossakin pitää tiili, on suositeltavampaa vaihtaa nykyinen kalkkihiekkatiili poltet-
tuun tiileen, koska poltetun tiilen lämpöliikkeet ovat pienemmät. Tämä vähentää
muurauksen halkeamisen todennäköisyyttä. Muurausta korjattaessa on tärkeitä tut-
kia painumisen jatkuminen, sillä rakenteen painuminen myös tulevaisuudessa hal-
kaisee myös korjatun tiilimuurauksen. Haljennut päätymuuraus voidaan korjata jo-
ko purkamalla seinä vain osittain halkeaman ympäriltä tai vaihtaa päädyn muuraus
kokonaan.

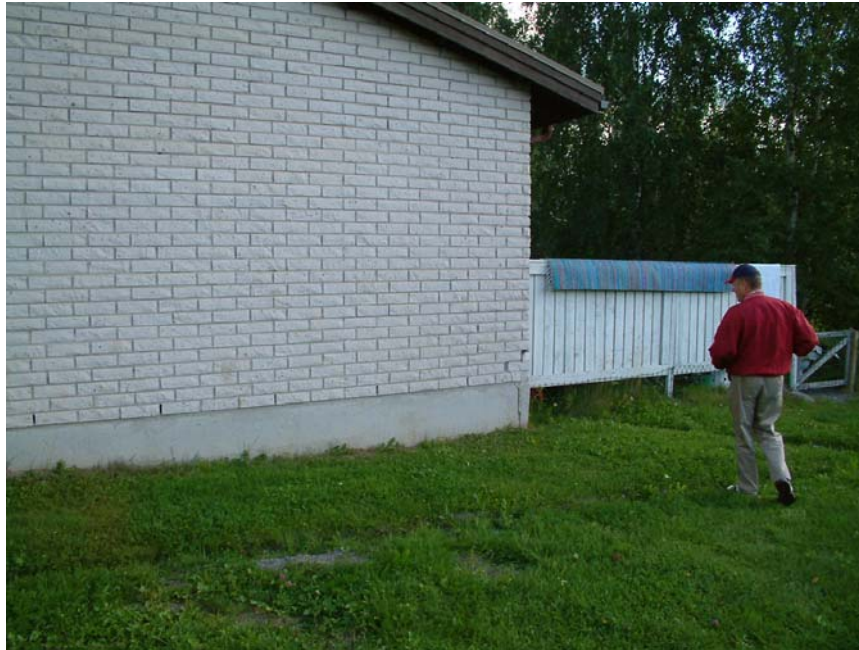
Kuva 5 Sokkelin nurkassa sijaitseva elementtipalanen on selvästi irrallaan.

Perustuksista ja alapohjista ei tutkimuksessa löydetty suuria vaurioita. Rikkinäiset sokkelinurkat tulee kuitenkin korjata, jotta saadaan vähennettyä säälle alttiiden rakenteiden rasituksia. Rikkinäiset sokkelielementin palaset puretaan pois ja tehdään uusi nurkka valamalla betonista. Uuden osan tartunta vanhaan rakenteeseen on varmistettava, ettei uusi nurkkakappale irtoa paikoiltaan.

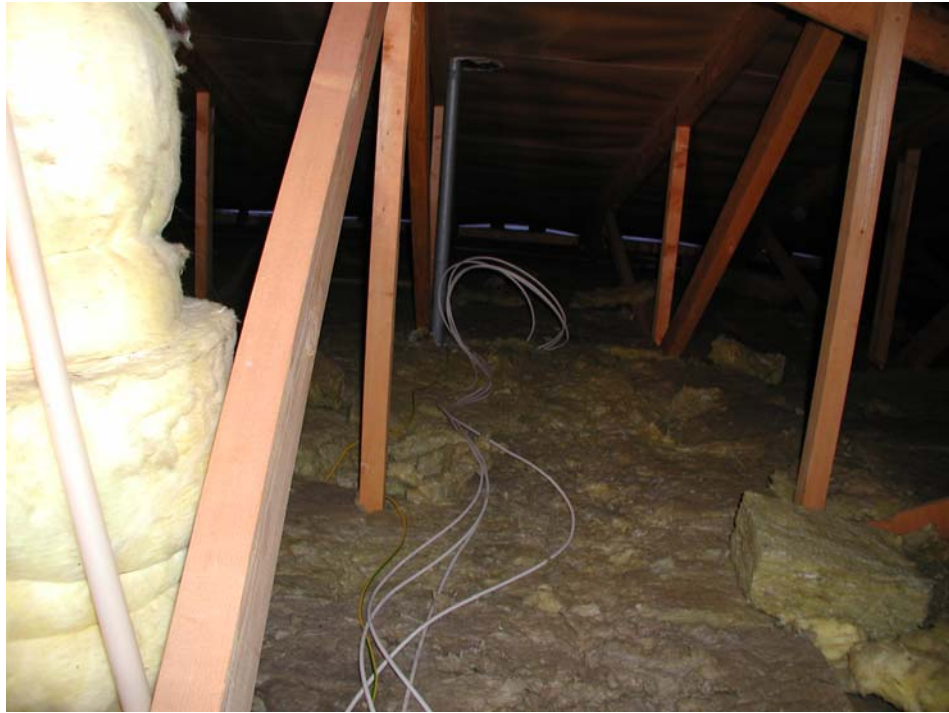
Kuva 8 Kuvassa taka-alalla näkyvät tuuletusraot ovat avonaiset ja niitä näyttäisi olevan riittävästi.

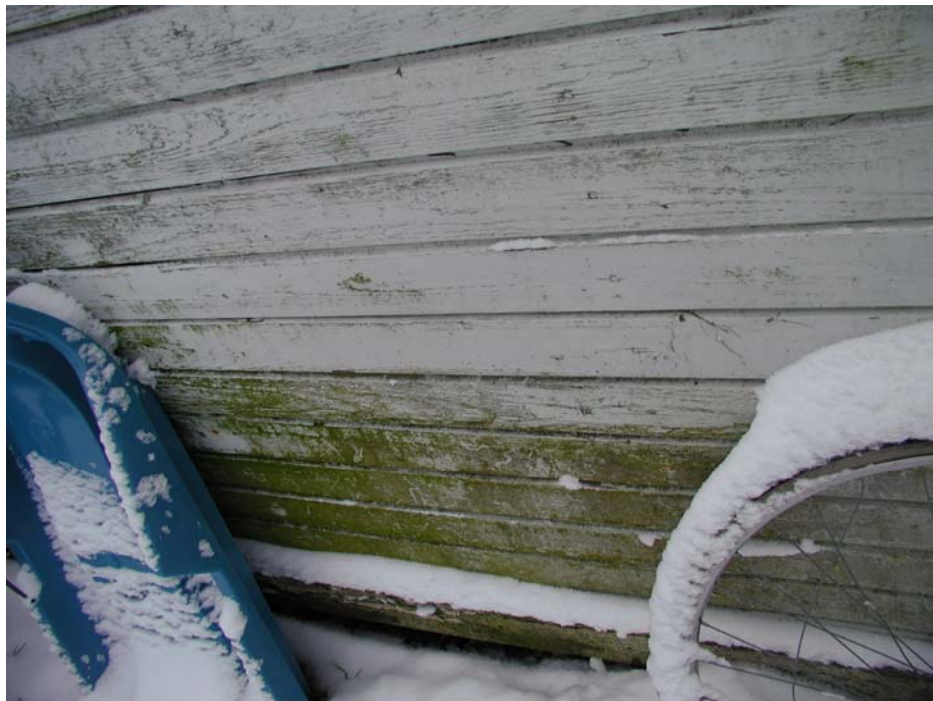
ulkoverhoukset olivat joutuneet kosketukseen maanpinnan kanssa. Tästä johtuen puuverhouksen alaosiin oli syntynyt kosteusvaurioita. Lisäksi maalipinnat olivat huonokuntoisia.

Kuva 10 Ulkovaraston vaurioitunutta maalipintaa

Keskiraskaassa korjauksessa ulkovarastojen maalipinnat uusitaan samalla kerralla, kun asuinrakennusten puiset julkisivuverhoukset huoltomaalataan. Huoltomaalaus tehdään RT 29-10572 Puujulkisivujen uudis- ja huoltomaalaus -ohjeiden mukaisesti. Ulkovarastojen sadevesijärjestelmät tarkistetaan ja tarvittaessa korjataan vaurioituneet kohdat. Ulkovarastojen painumisen takia on tarpeen harkita varastojen perustusten korjaamista niin, että samalla varastojen puuverhoukset nousevat maanpinnan yläpuolelle. Vasta korkeusaseman nostamisen jälkeen kannattaa vaurioituneet kantavan rungon osat ja puuverhouksen vaurioituneet osat korjata.

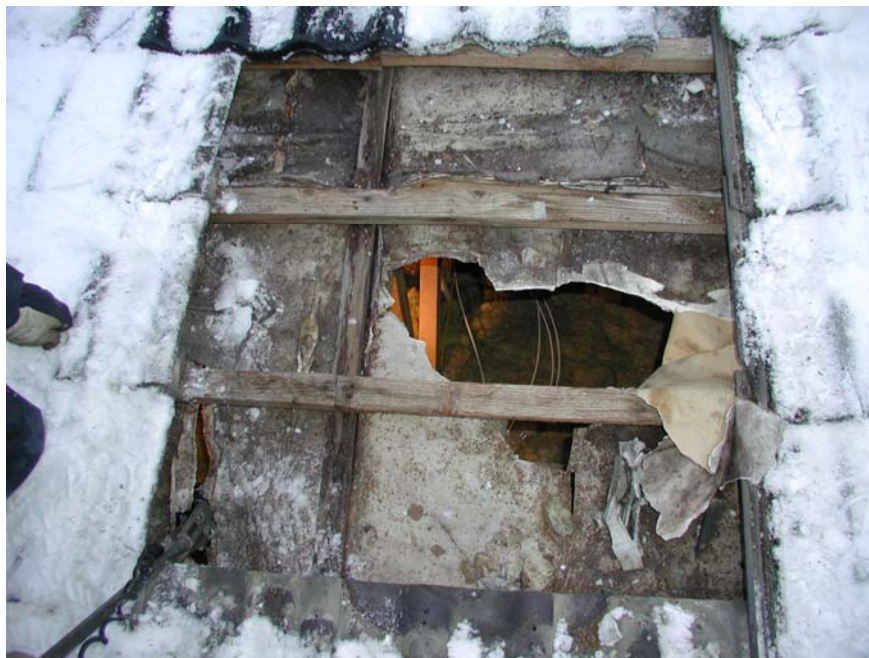
Suurin ongelmakohta on kiinteistön pesutilojen yläpuolisella vesikatolla. Pesutilojen yläpuolella sijaitseva ilmeisesti jälkeinpäin katolle rakennettu tarkastusluukku on vuotanut ja kastellut betonitiilien alapuolisen rimoituksen ja aluspahvin pahoin. Edellä mainituissa rakenteissa on näkyvissä selvät kosteusvaurion merkit. Lisäksi kaikkien tarkastusluukkujen välittömässä läheisyydessä näkyi vähäisiä vuotojälkiä.

Kuva 11 Vaurioitunut yläpohjarakenne pesutilojen yläpuolella.

Kiireellisin korjaustoimenpide on yhteisten pesutilojen yläpuolisen vesikattorakenteen korjaus A-talon päädyssä. Yläpohjan tarkastusluukku irrotetaan katosta. Ympäröivät betonitiilet irrotetaan katolta vaurion vaatimalta alueelta. Tämä voi tarkoittaa suurenkin alueen aukaisemista ennen kuin näkyviin saadaan vaurioitumaton rakenne. Vaurioituneet ruoteet ja rimat sekä aluspahvi puretaan ja uusitaan. Samalla kannattaa asentaa uusi tarkastusluukku. Korjaustoimenpiteen aikana on tärkeää huomioida rakenteiden suojaus sateelta sekä putoamissuojauksen riittävyys.

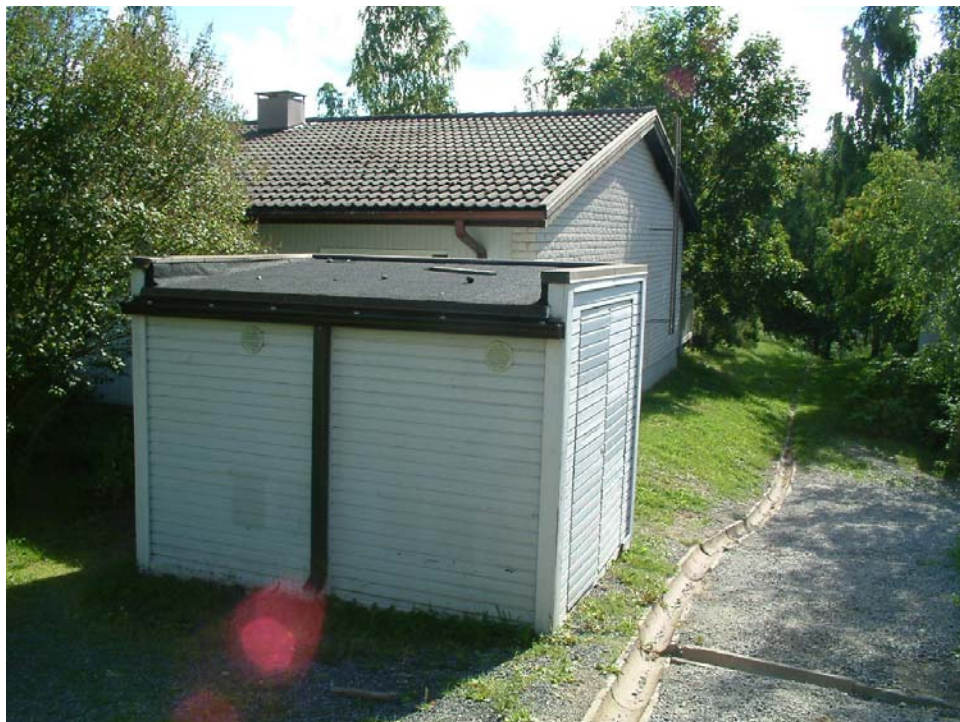
Ulkovarastot todettiin silmämääräisessä tarkastelussa sekä haastatteluissa huonokuntoisiksi. Siksi kevyt korjaus ei ole riittävä vaihtoehto ulkovarastojen kunnostamiselle.

Kuva 12 Kylmä ulkovarasto, jonka puinen ulkoverhous koskettaa maata.

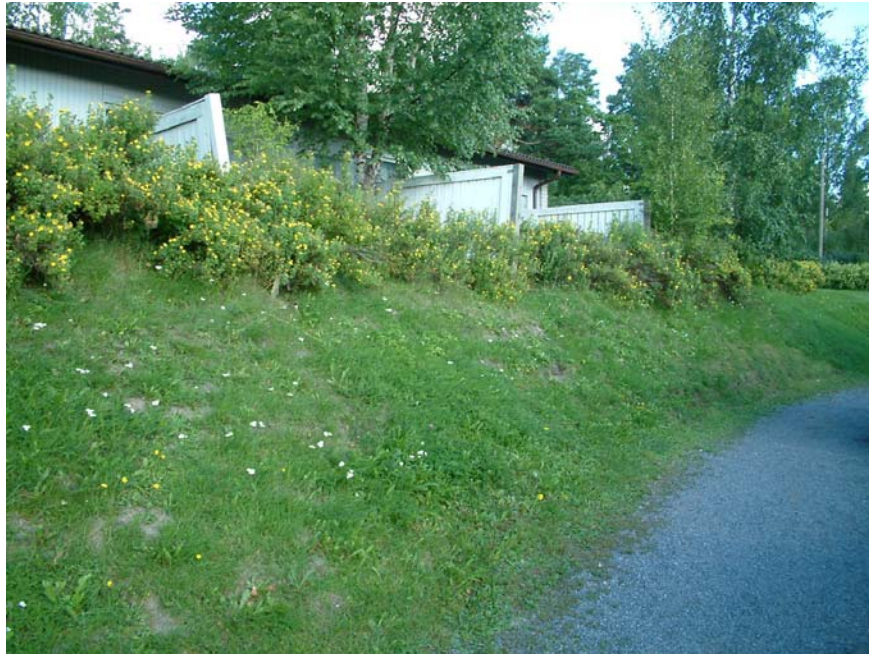
Kuva 13 Tältä näytävät piha-aidat eivät lisää pihojen viihtyisyyttä.

Lisäksi huoneistojen pihojen välissä sijaitsevat piha-aidat tulisi poistaa ja uusia. Uusien piha-aitojen perustamiseen on kiinnitettävä erityistä huomiota.

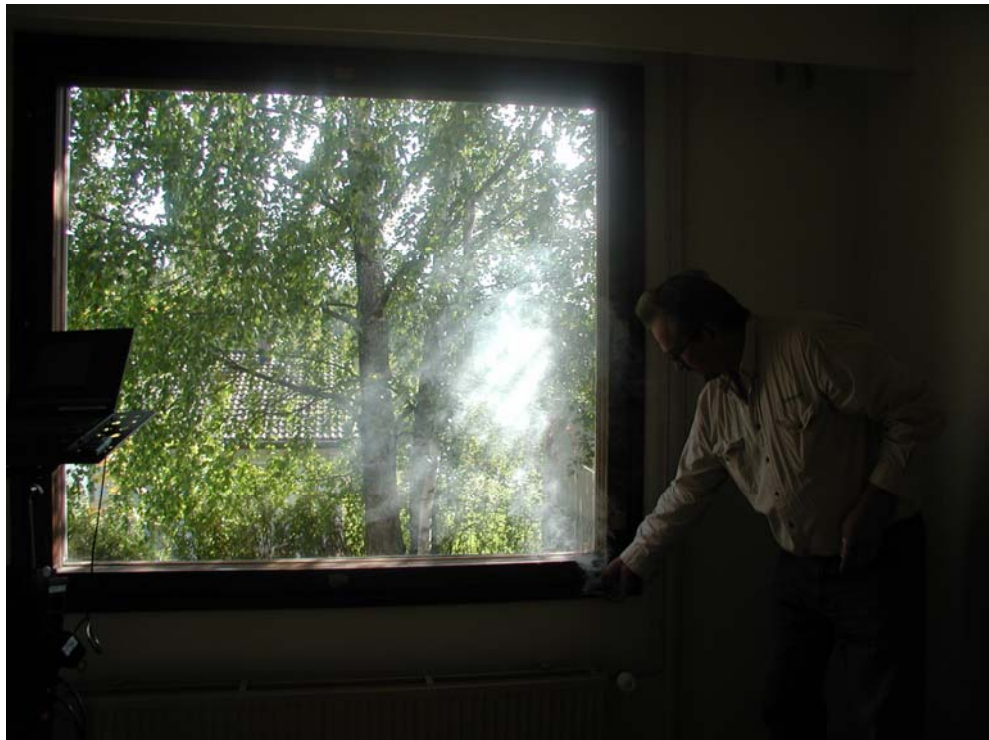
Ilman vuotokohtat sijaitsevat luonnollisissa kohdissa kuten ikkunoiden ja ovien liitoskohdissa. Raportissa (tutkintotyön liite 4) esiintyvään mittauskäyrään syntyi poikkeama, kun ikkuna aukaistiin mittauksen aikana.

Kuva 2 Ilman vuotokohta sijaitsee tässä asunnossa ikkunan liitoskohdassa.

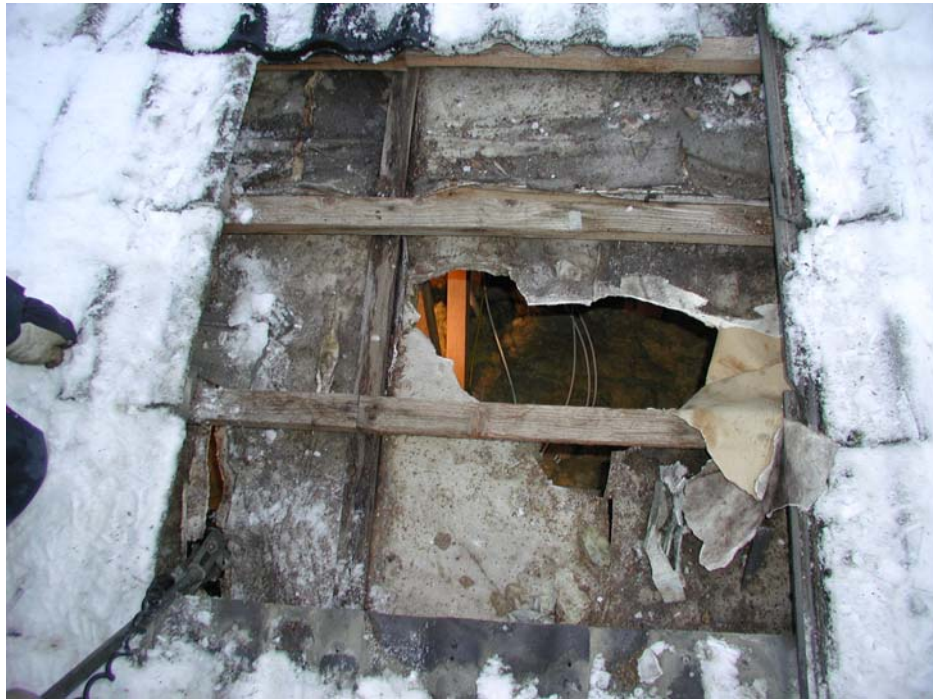
aukko. Ruoteista piikkimittarilla otetut kosteuslukemat näyttivät yli 30 paino-%:n lukemia. Luku ei kuitenkaan ole suoraan verrattavissa rakenteen todelliseen kosteuteen, sillä ulkoilman lämpötila oli mittaushetkellä pakkasen puolella. Suojasäällä sama luku merkitsisi, että rakenteessa on kosteusvaurio.

Kuva 2 Vaurioitunutta vesikattorakennetta yhteisten pesutilojen yläpuoleisessa vesikatossa

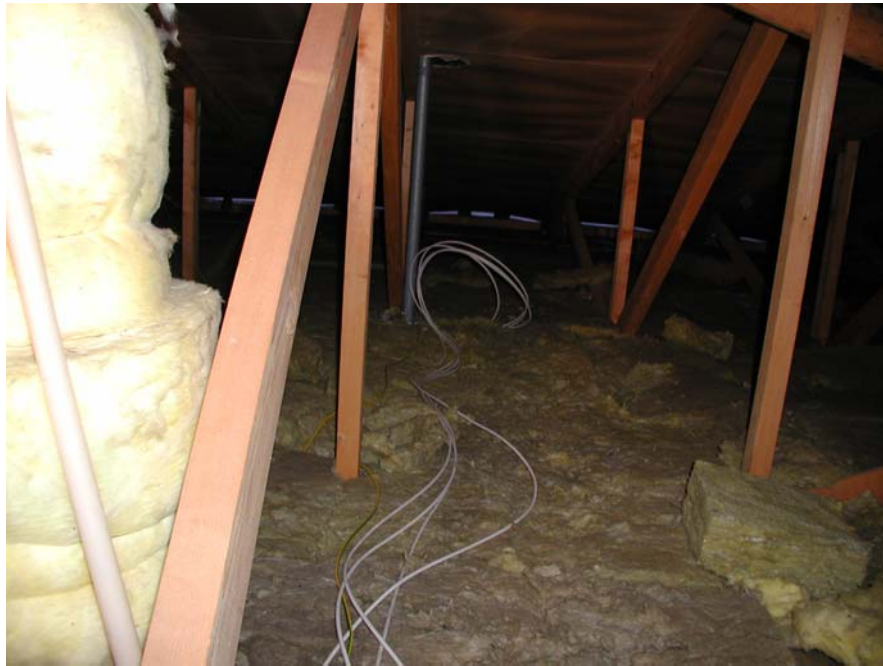
Kuva 3 Kuvan taka-alalla näkyvät tuuletusraot tuuletusraot ovat avonaiset ja niitä näyttäisi olevan riittävästi.

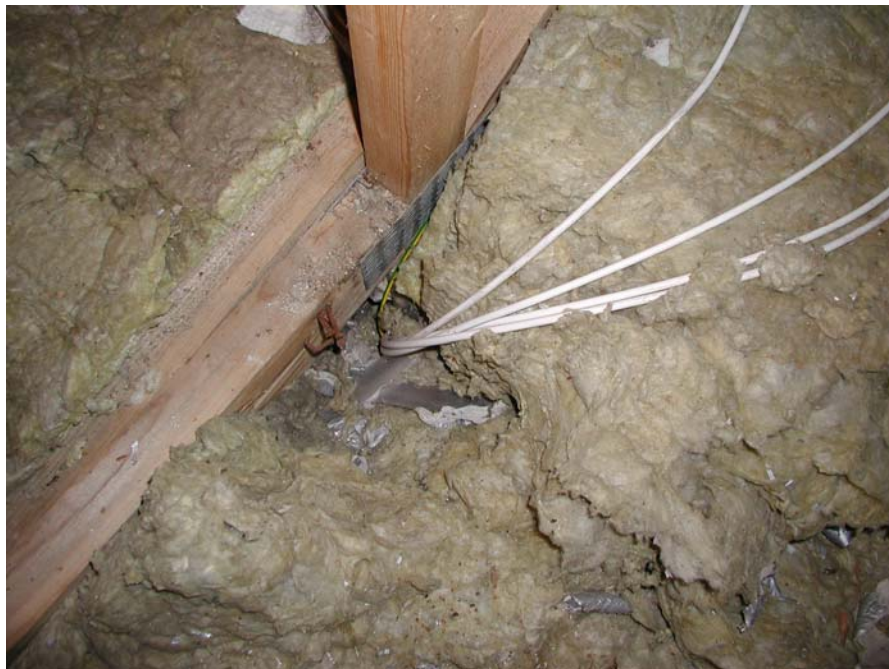
Kuva 4 Lämmöneriste puuttuu pesutilojen yläpuolella kohdasta, jossa kulkevat antennin johdot.

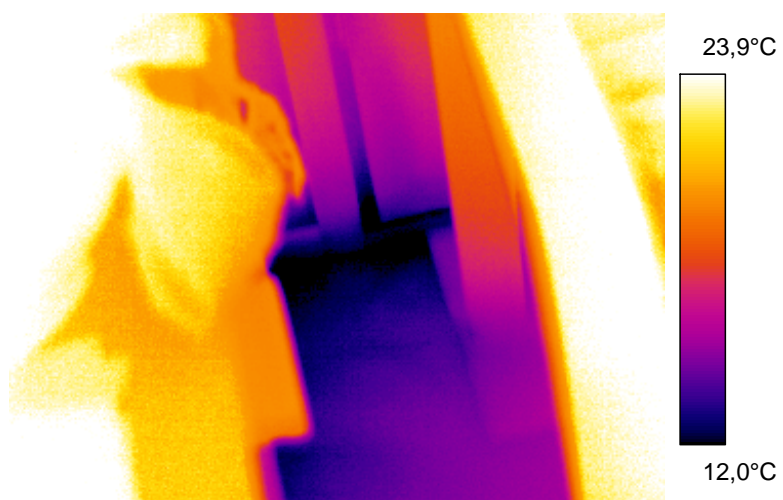
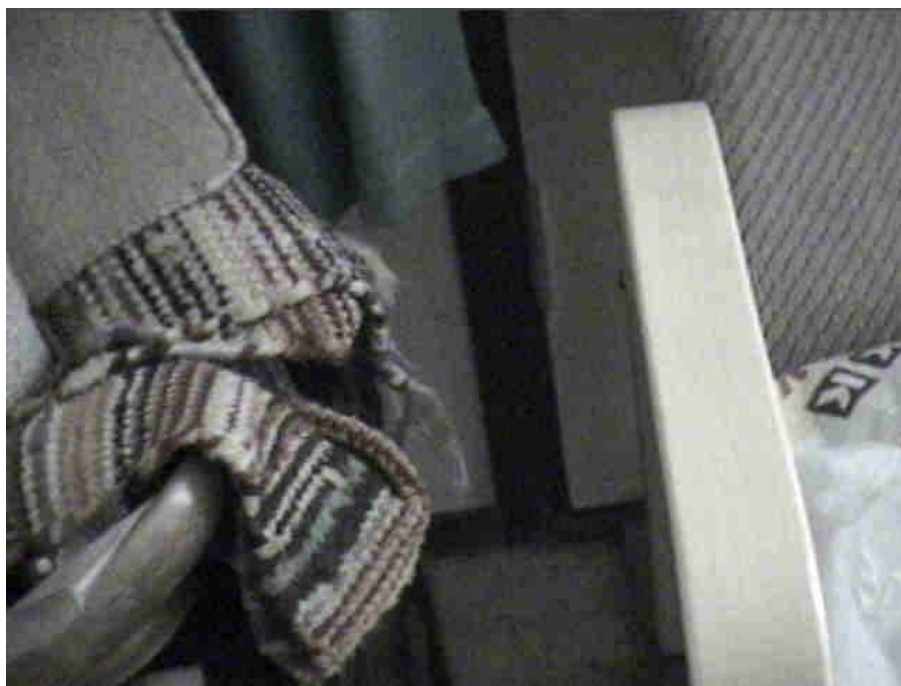
Paine-ero 0,2 Pascal. Keittiön tuuletusikkuna auki mittauksen aikana.

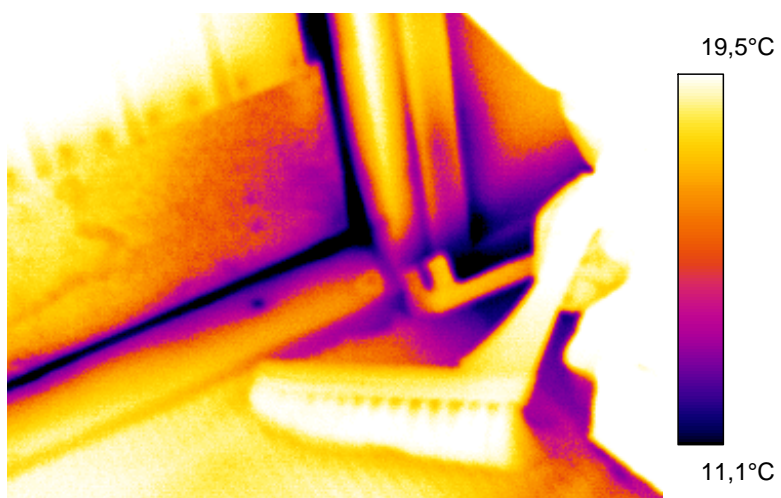
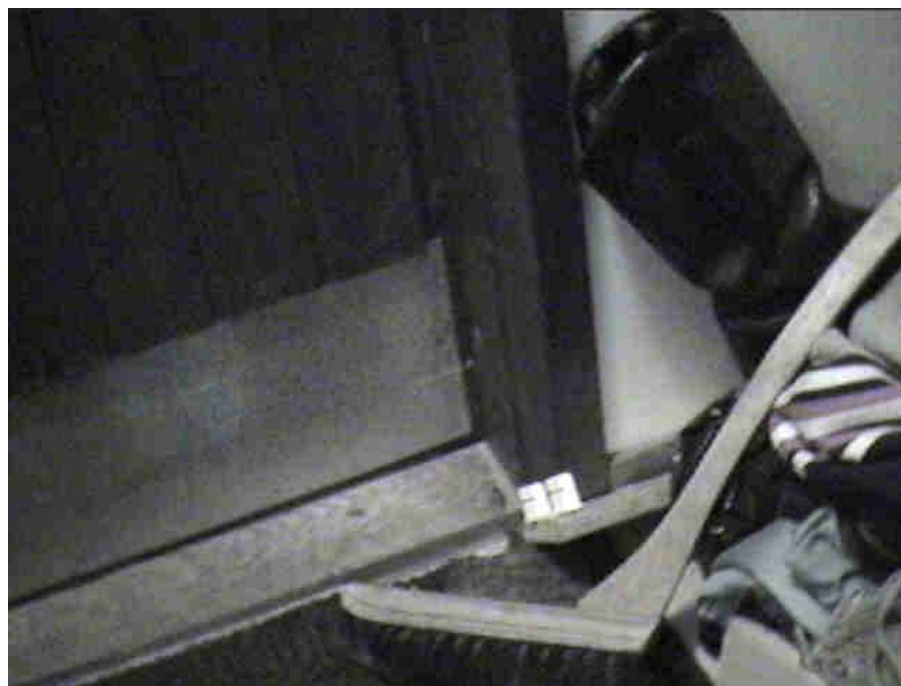
Ulko-oven tiiviste vuotaa kylmää.

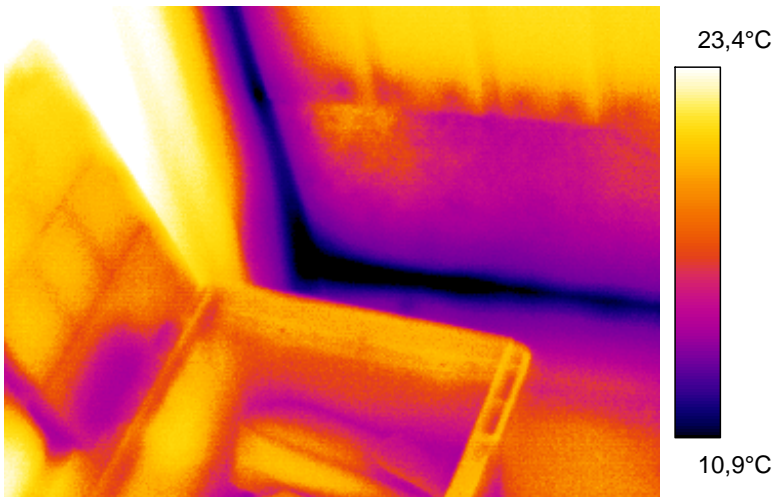
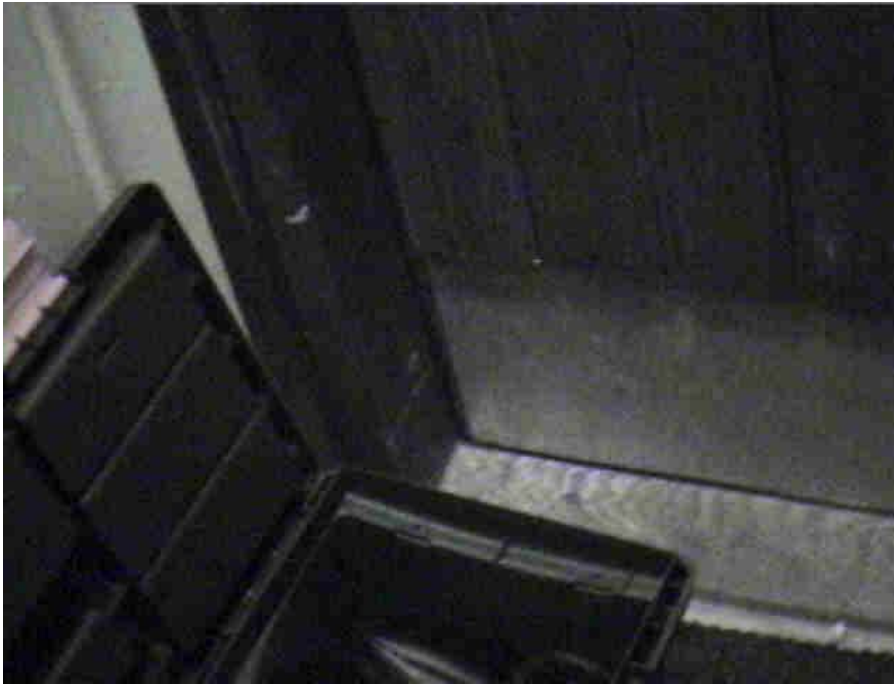
Ulko-oven tiiviste vuotaa kylmää.

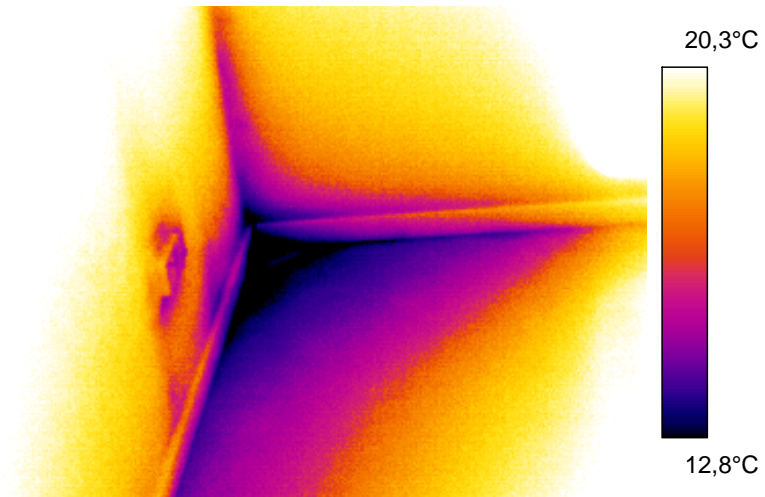
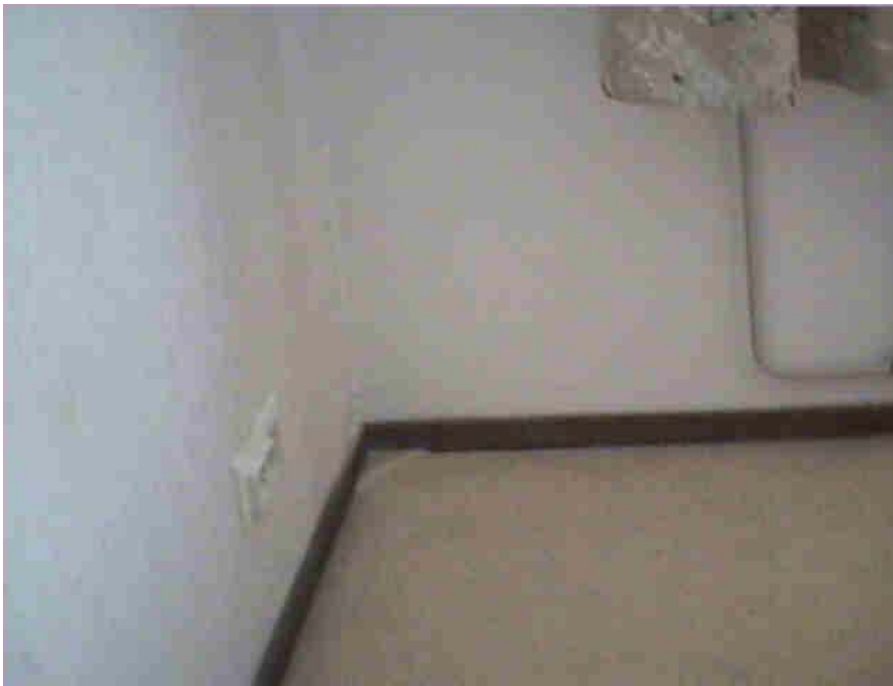
Makuuhuoneen nurkat ja seinän alalaita viileä, nurkka kylmä.
Paine-ero 0,1 Pascal.

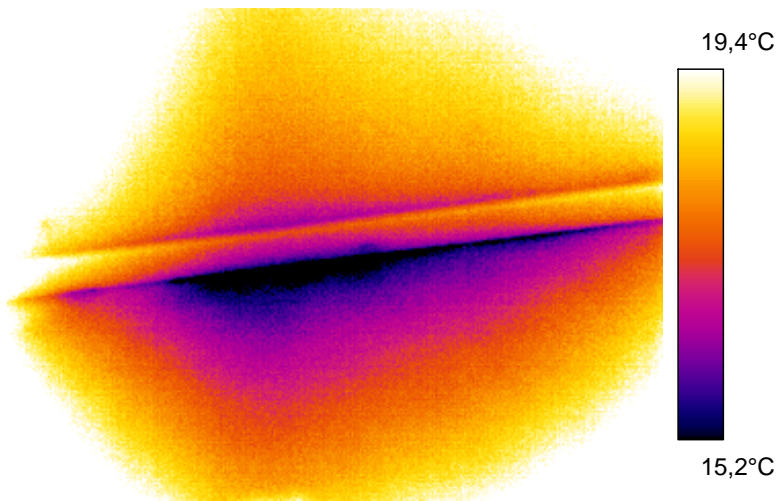
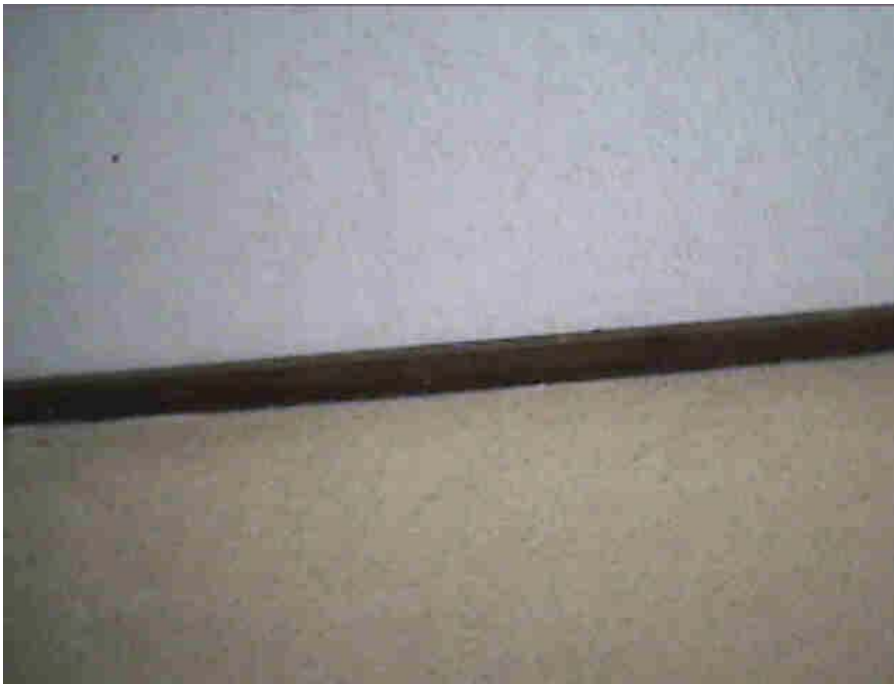
Makuuhuoneen nurkat ja seinän alalaita viileä, nurkka kylmä.

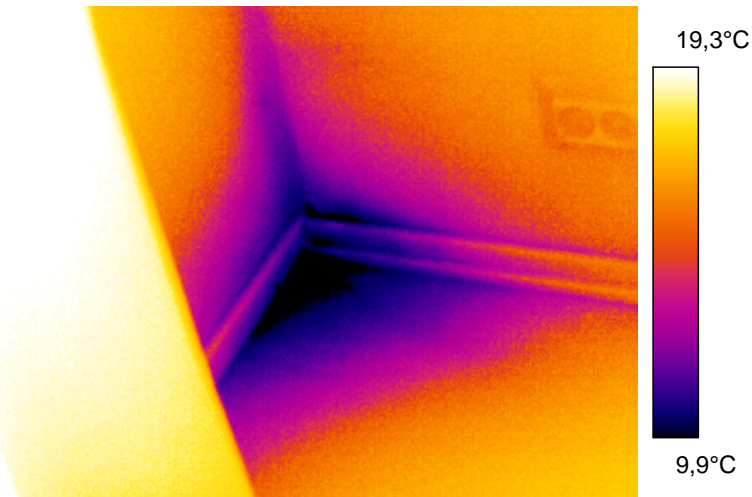
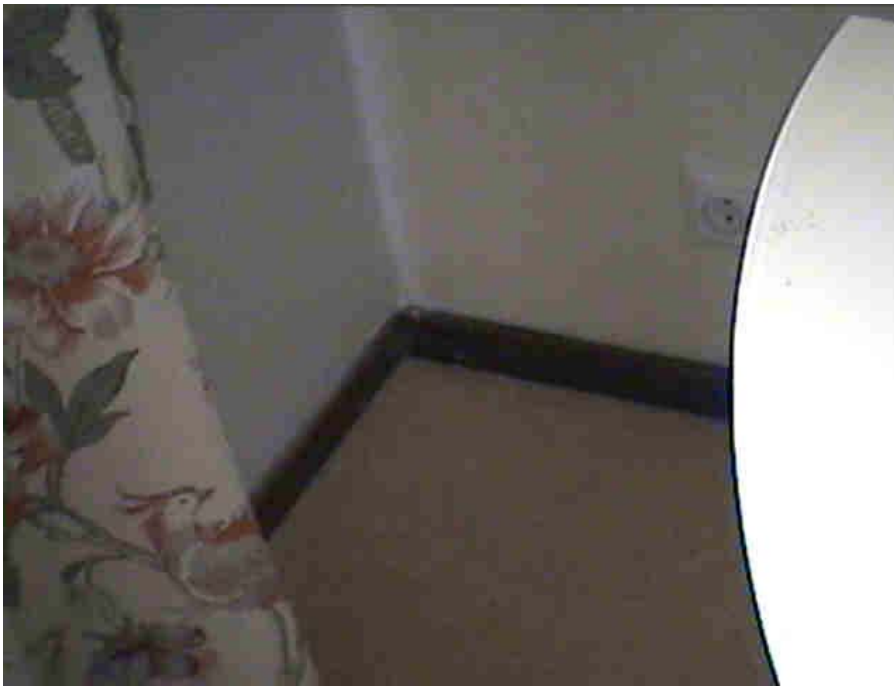
Olohuoneen vasen alanurkka kylmä (ulkonurkkien risteys). Parvekkeen ovi ollut auki 15-30 min. ennen mittausta, keittiön tuuletusikkuna auki.

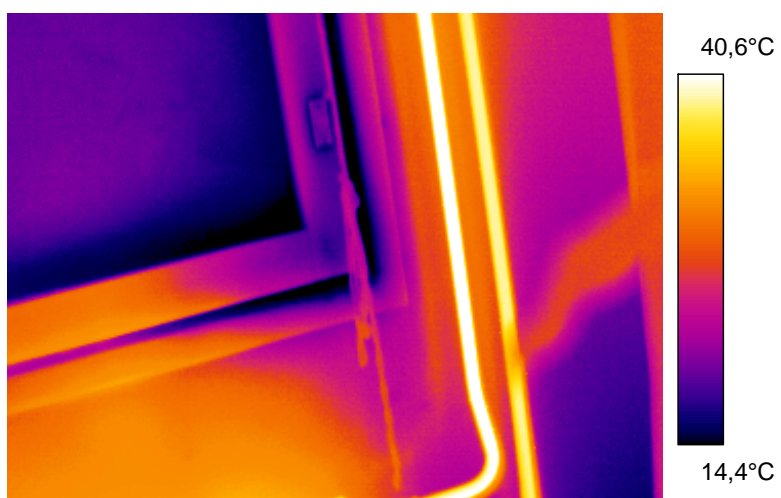
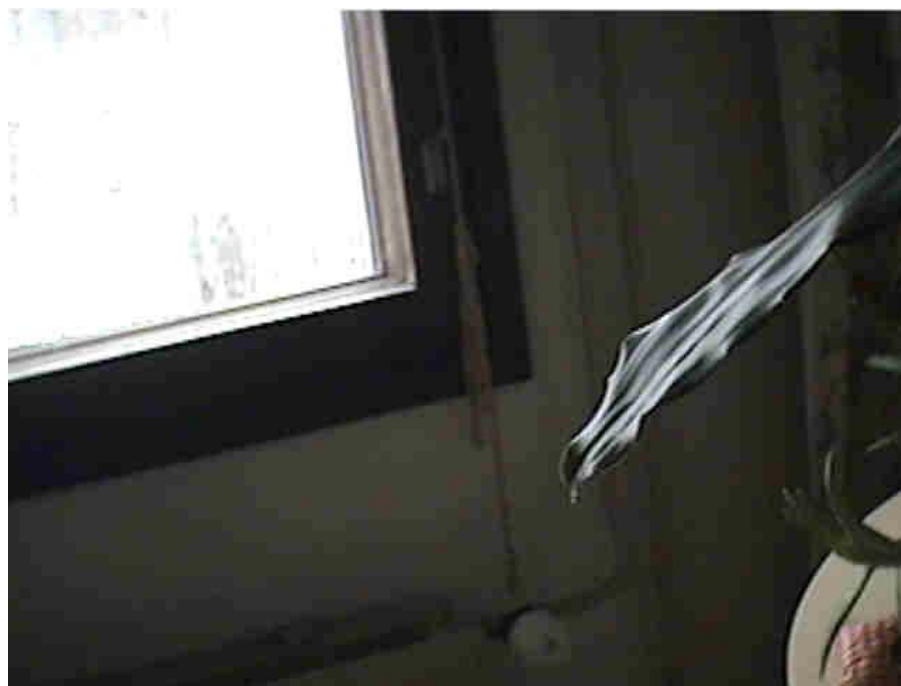
Ikkunan tiiviste vuotaa.

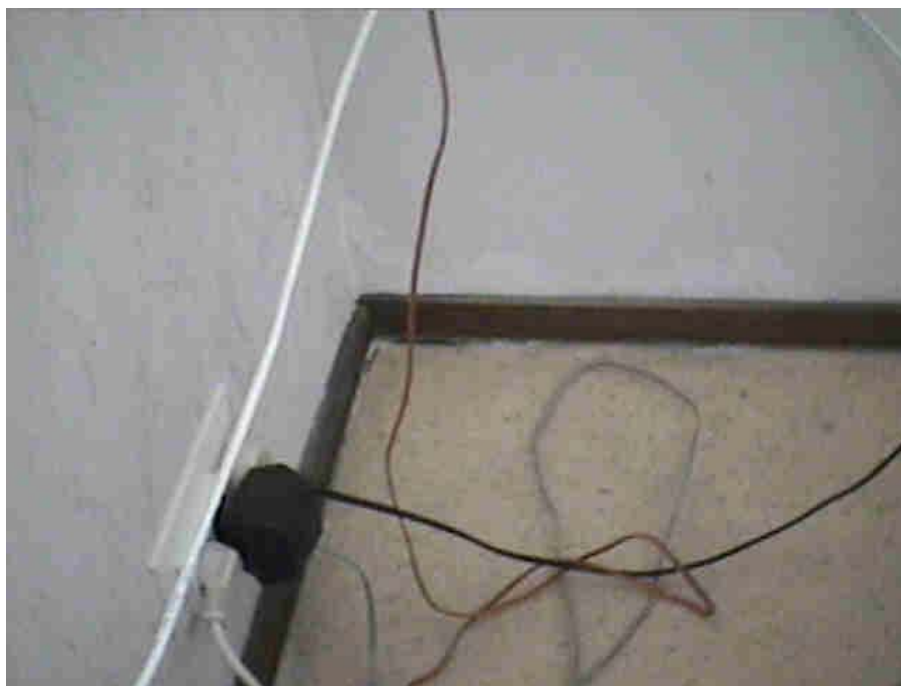
Makuuhuoneen alanurkka on kylmä. Huomaa lattian painumat.
Paine-ero 0,1 Pascal.

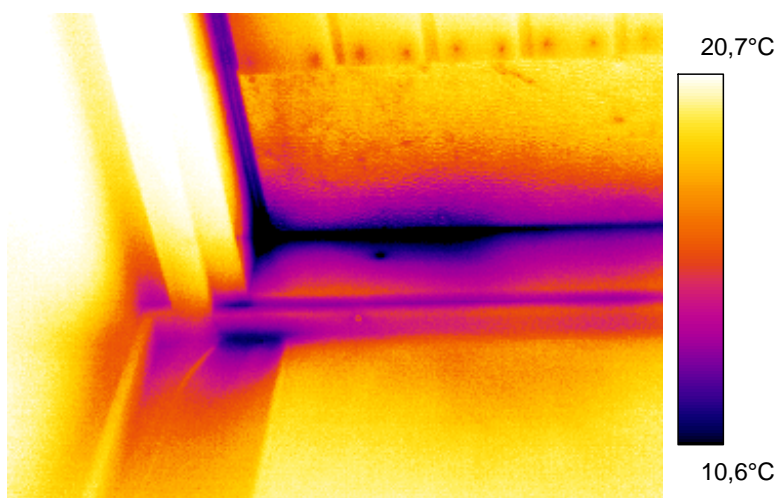
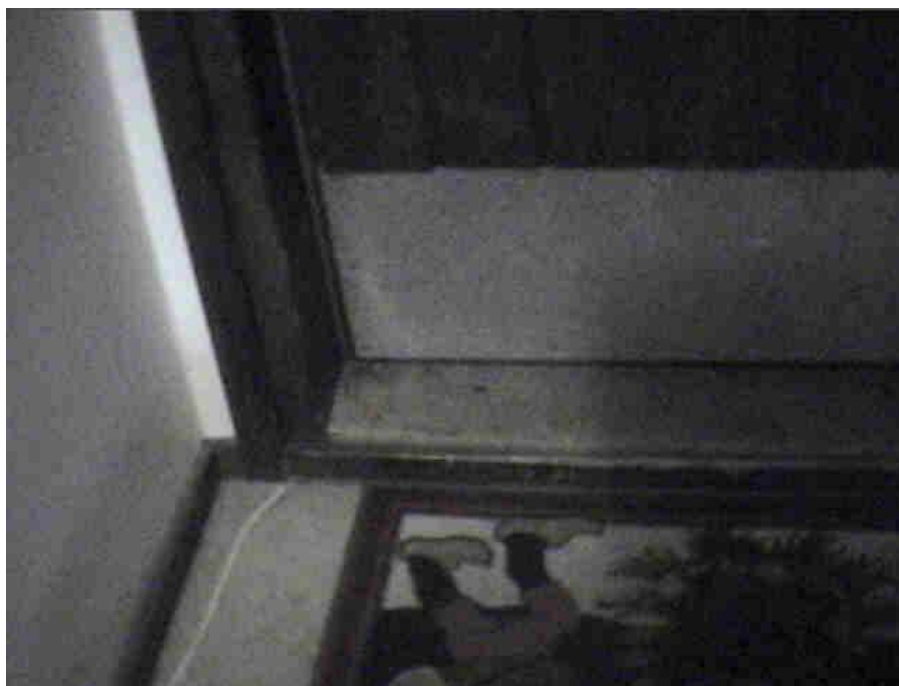
Ulko-oven tiiviste vuotaa.

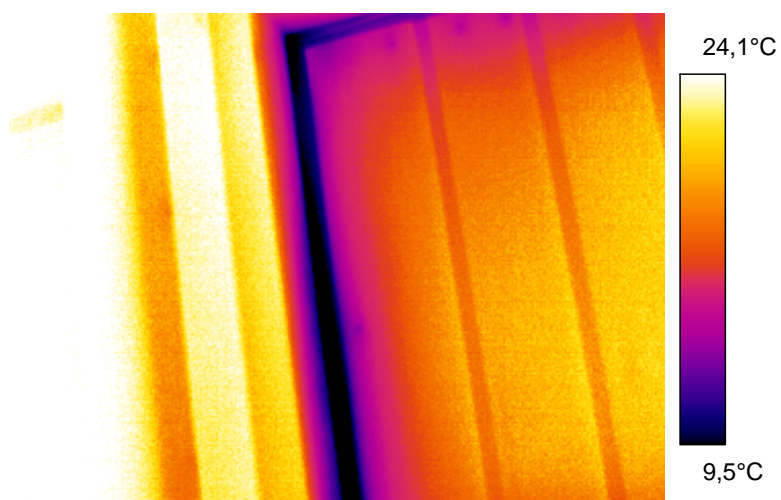
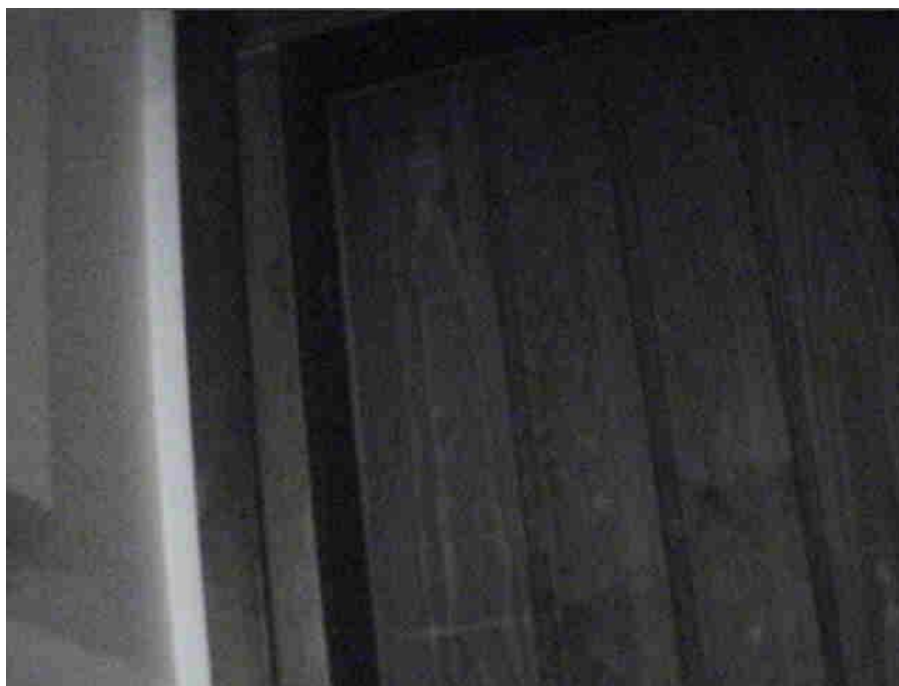
Asunto D19
Ulko-oven tiiviste vuotaa.

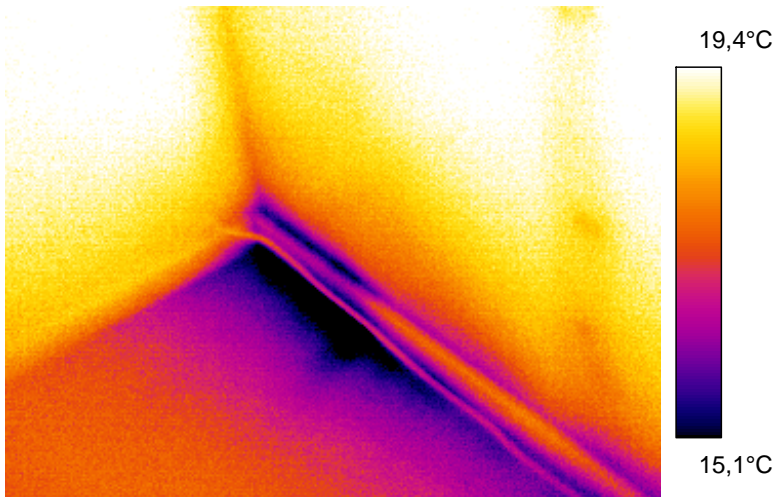
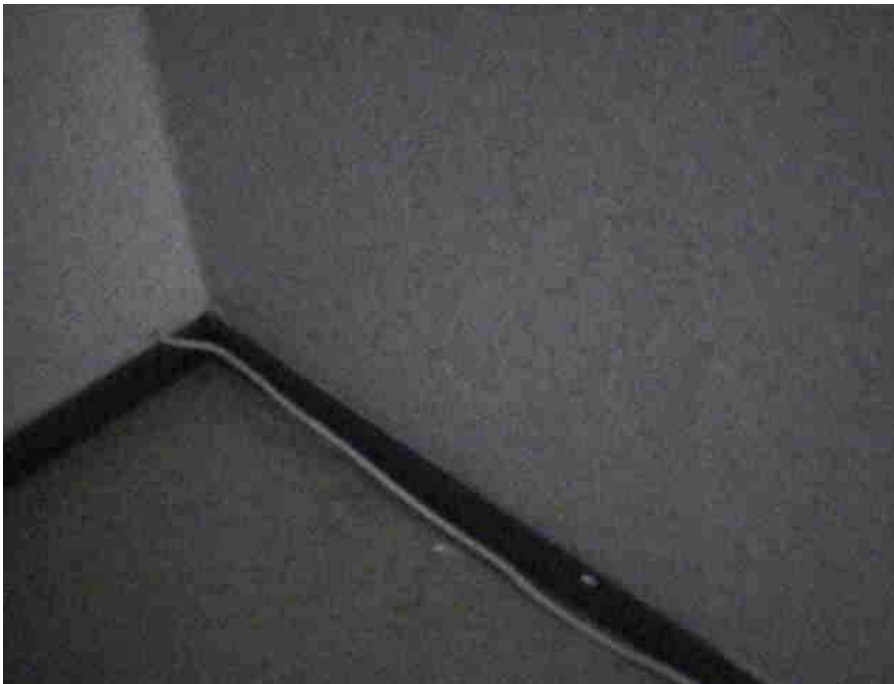
Makuuhuoneen alanurkka on viileä.

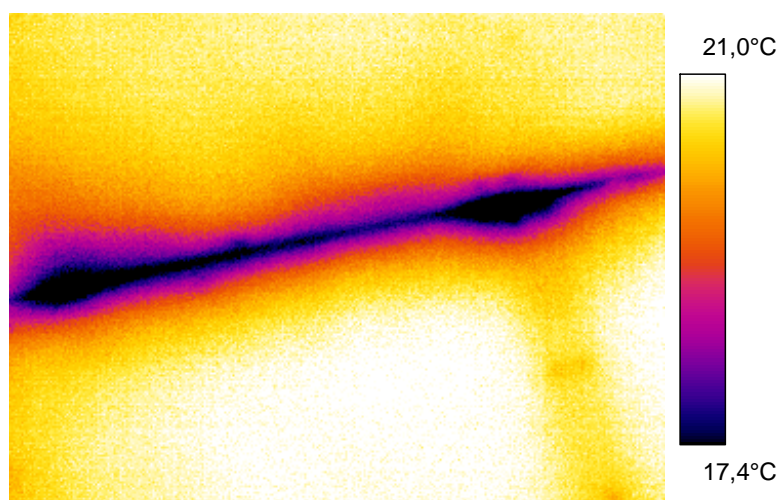
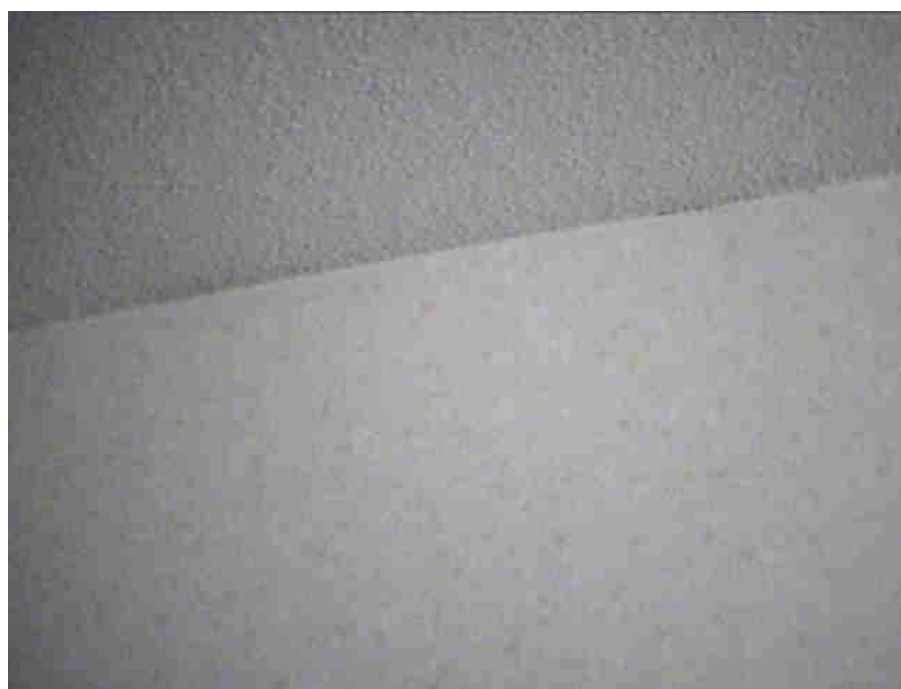
Makuuhuoneen seinän yläreuna on viileä.

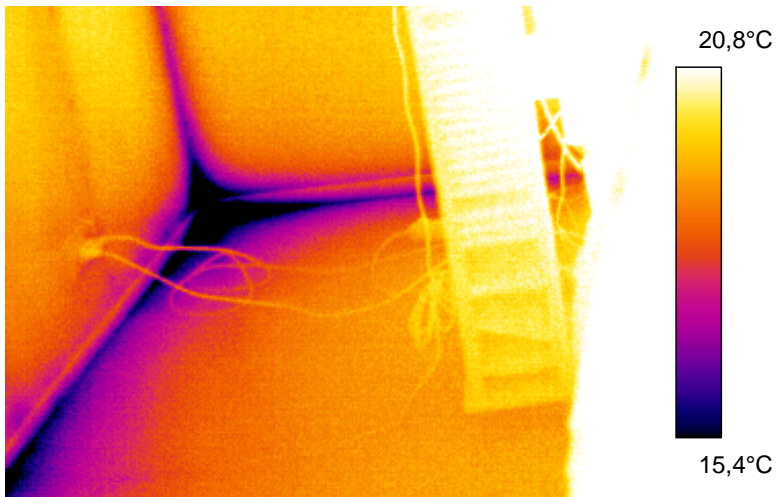
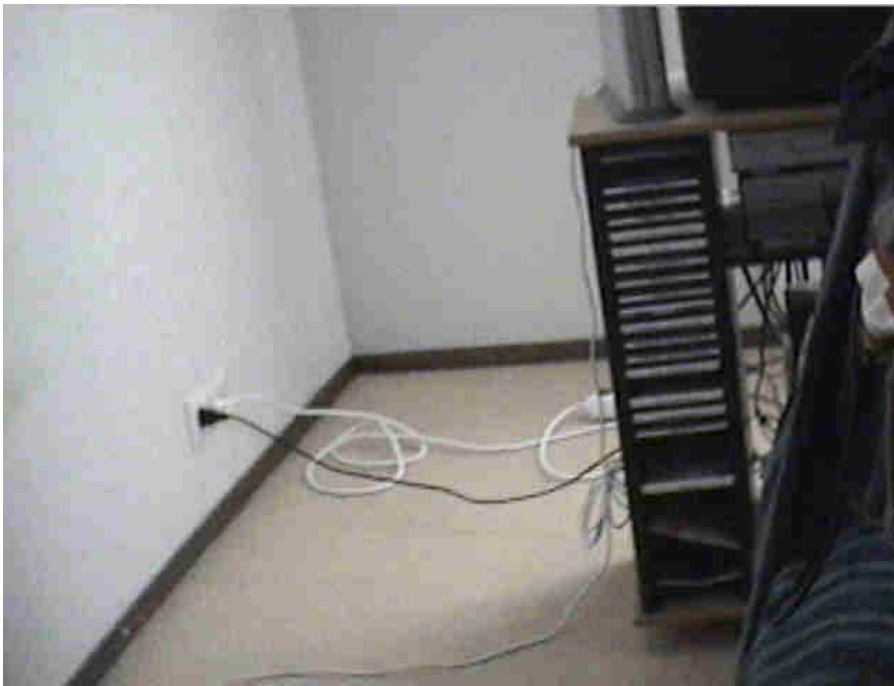
Makuuhuoneen alanurkka on viileä.

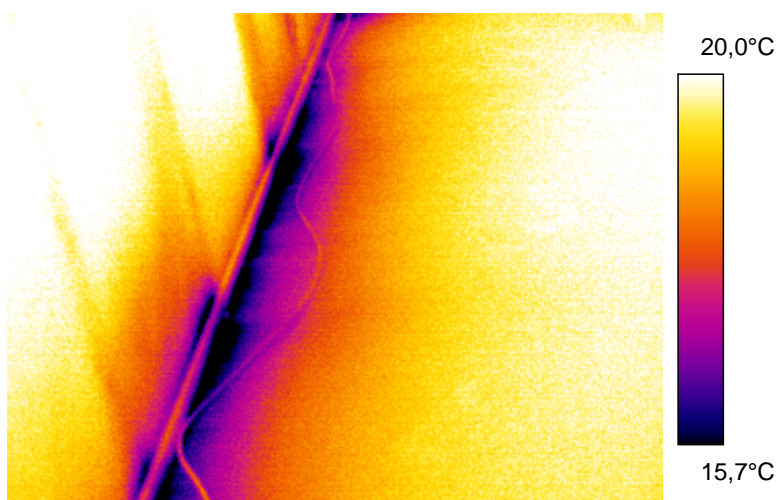
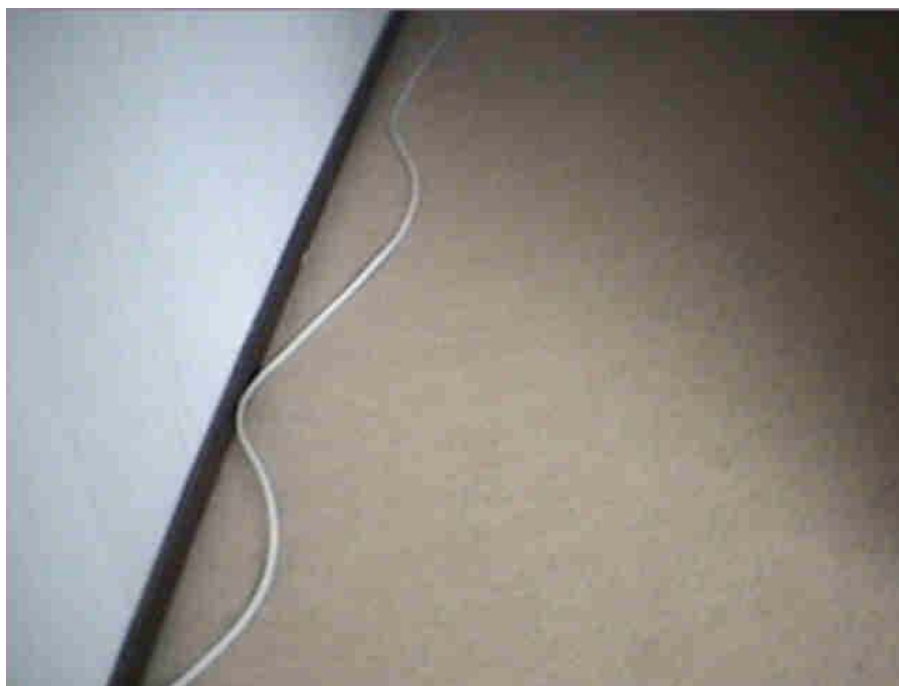
Makuuhuoneen seinän alareuna on viileä.

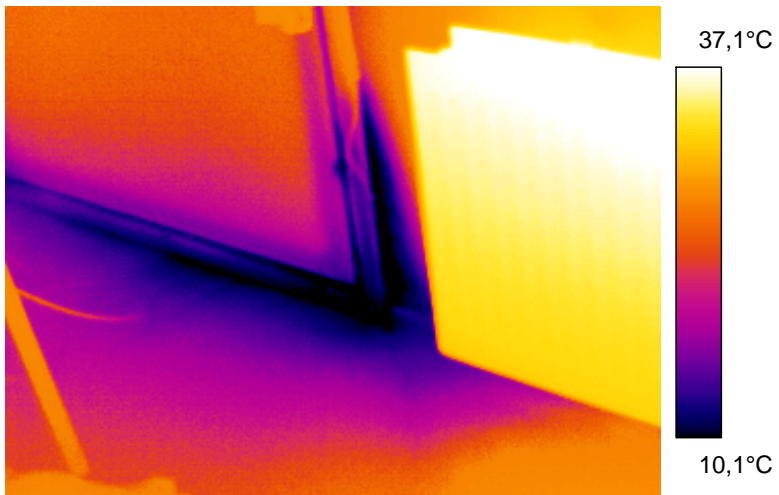
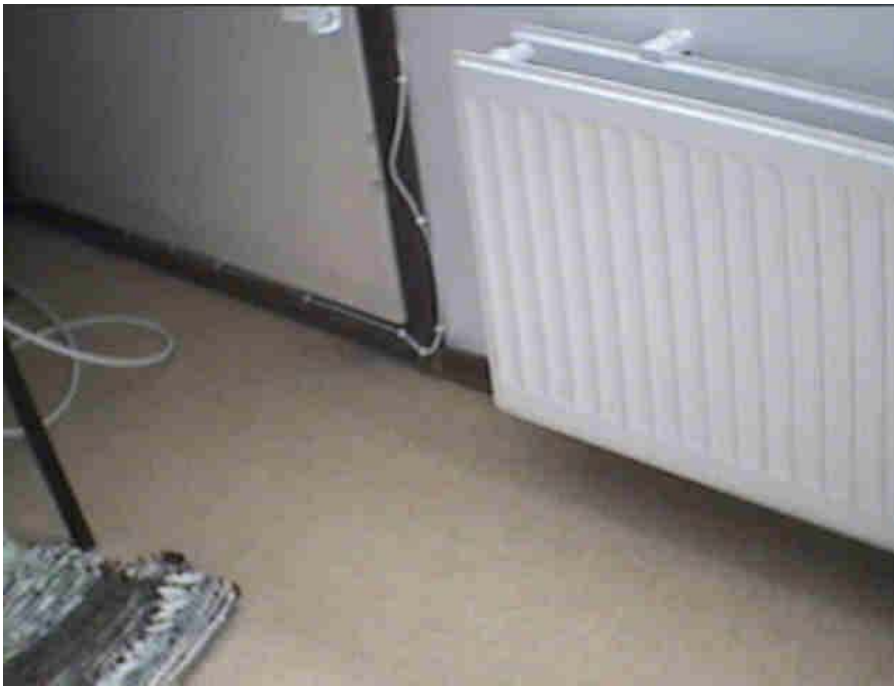
Seinä- ja jalkalistan liitoskohta vuotaa kylmää ilmaa
