TAMPEREEN AMMATTIKORKEAKOULU
Rakennustekniikan koulutusohjelma
Talonrakennustekniikka

Tutkintotyö

KIINTEISTÖ OY SIRKKAVUORI II KUNTOTUTKIMUS

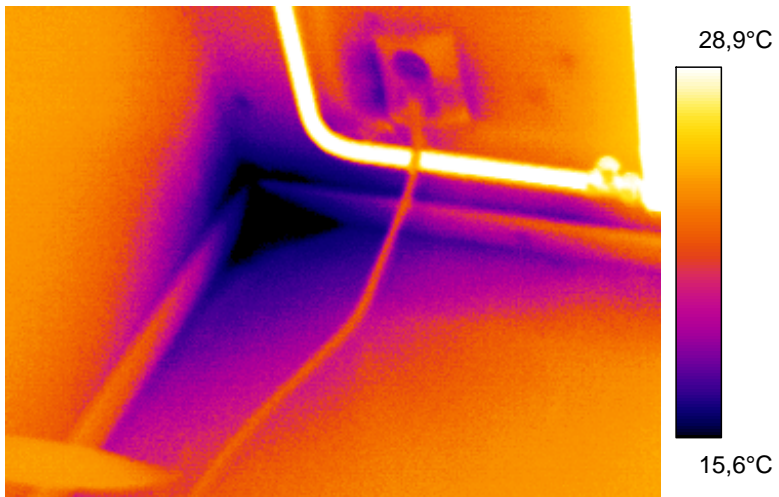
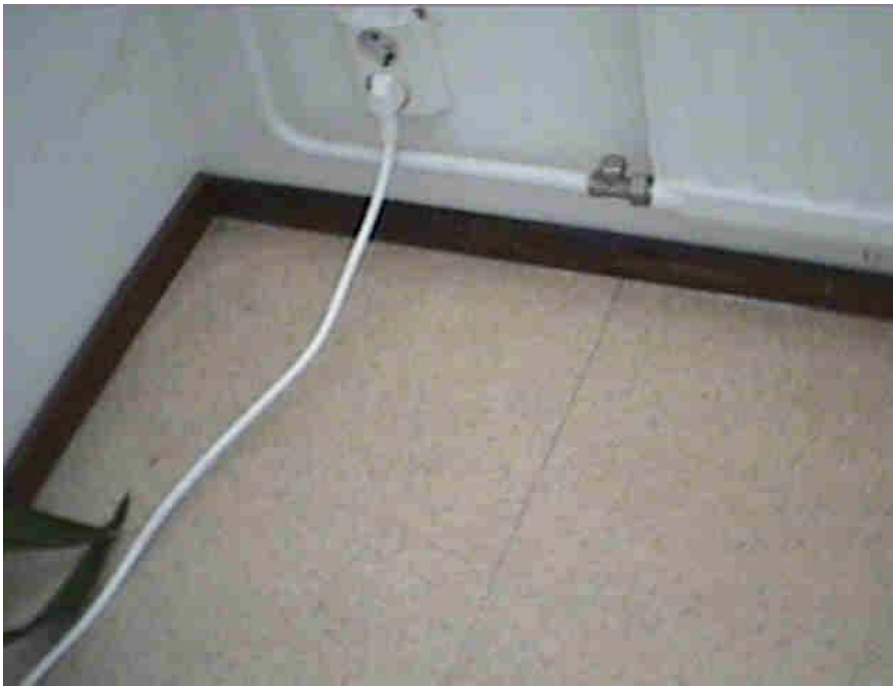
Keittiön vasen alanurkka on viileä.

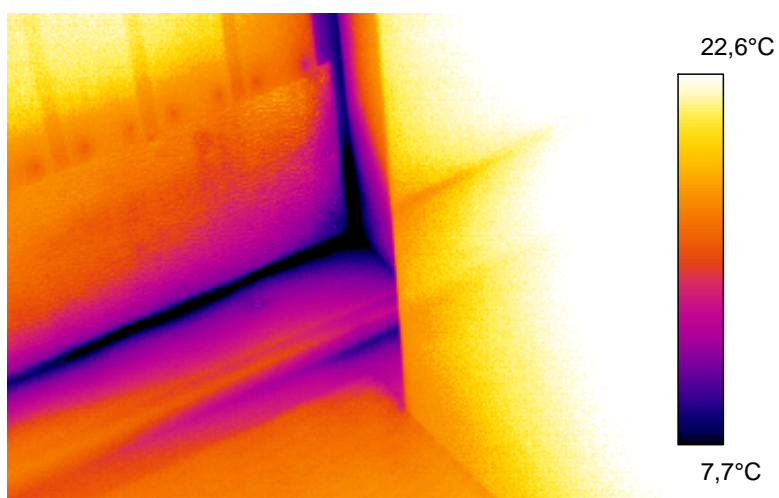
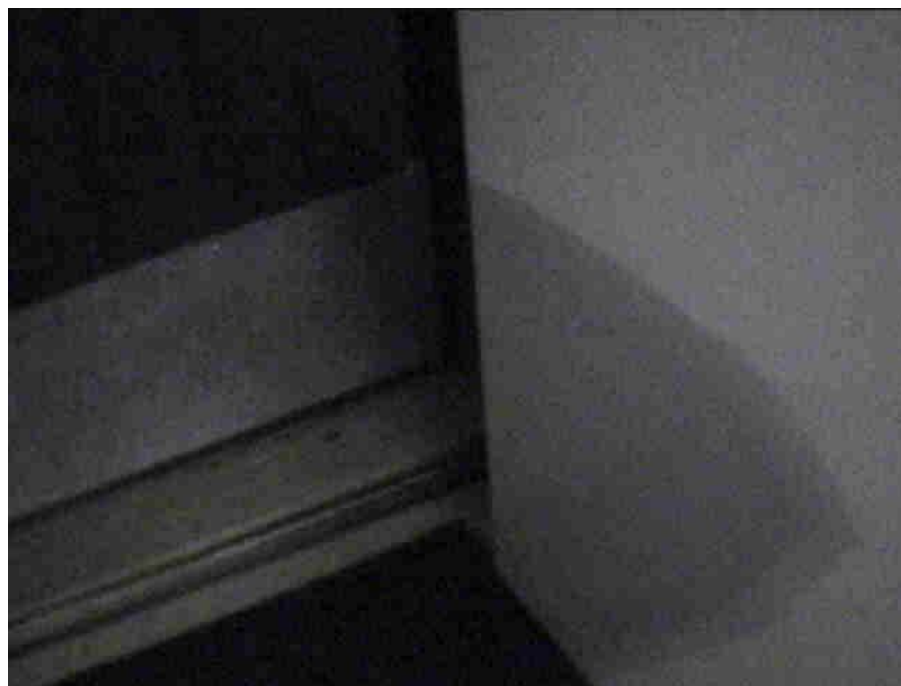
Asunto E20
Ulko-oven tiiviste vuotaa.

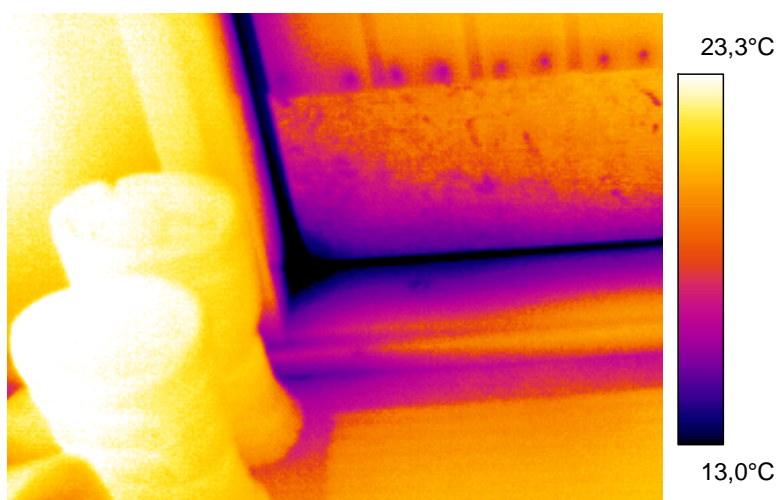
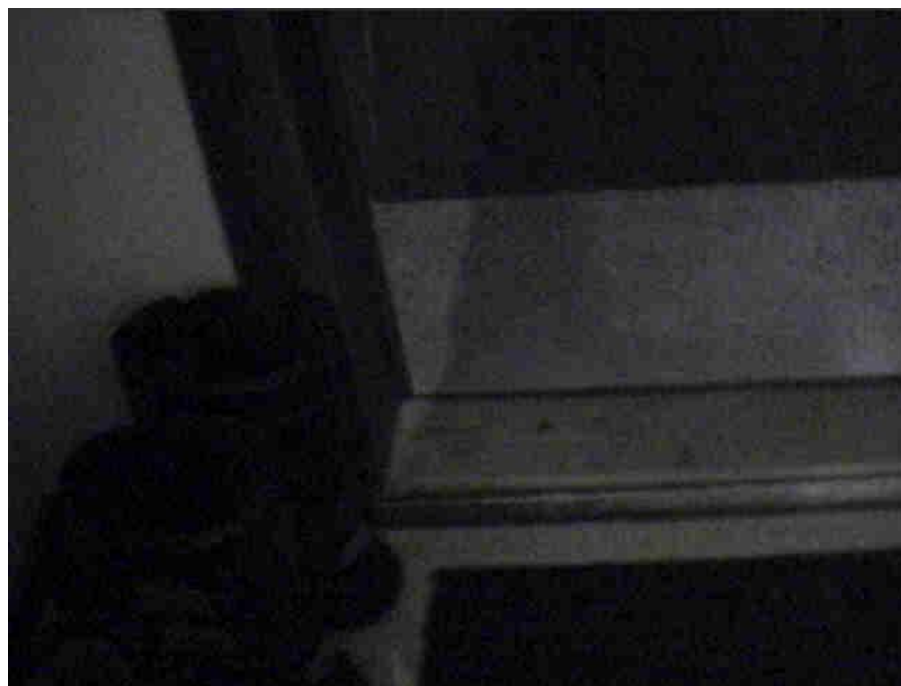
Ulko-oven tiiviste vuotaa.

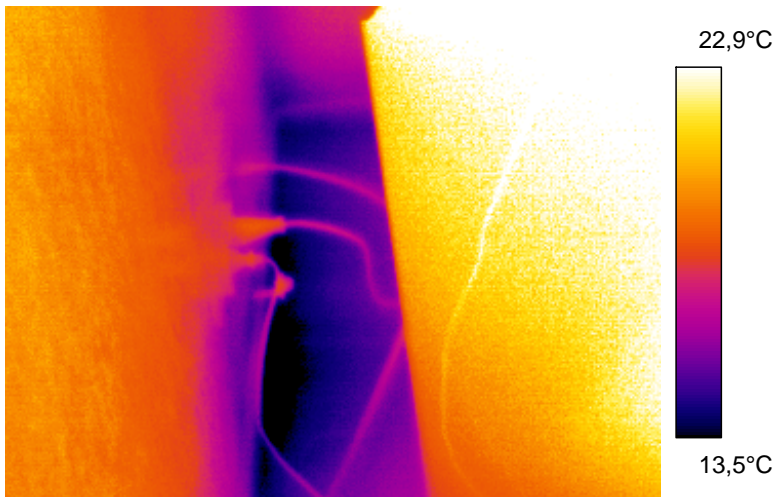
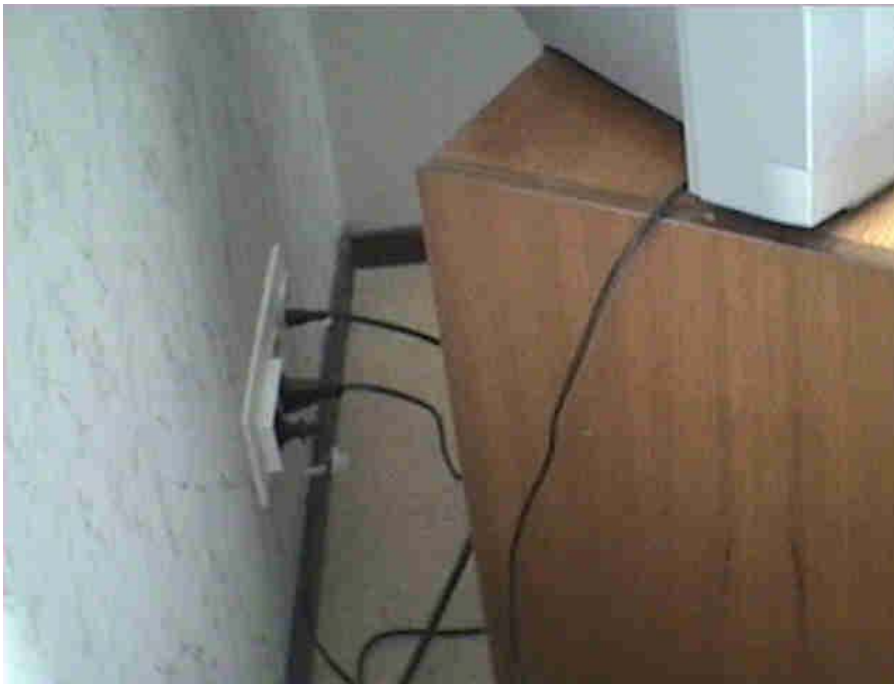
Makuuhuoneen seinän alareuna vuotaa ja on viileä. MH:ssa tuuletusikkuna auki.
Paine-ero 0,1 Pascal.

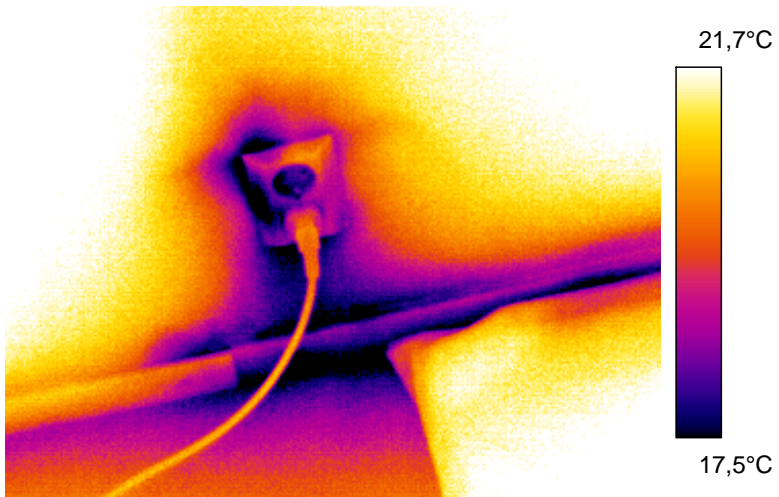
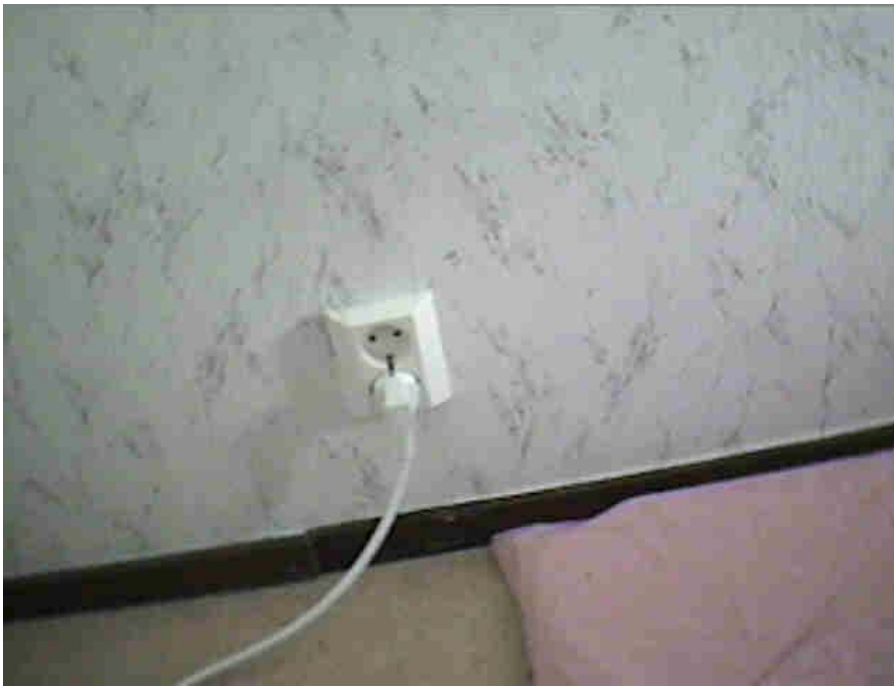
Olohuoneen sähkövedot mahdollisesti vuotavat (asukkaan kertoma), pistorasiat hieman viileät.

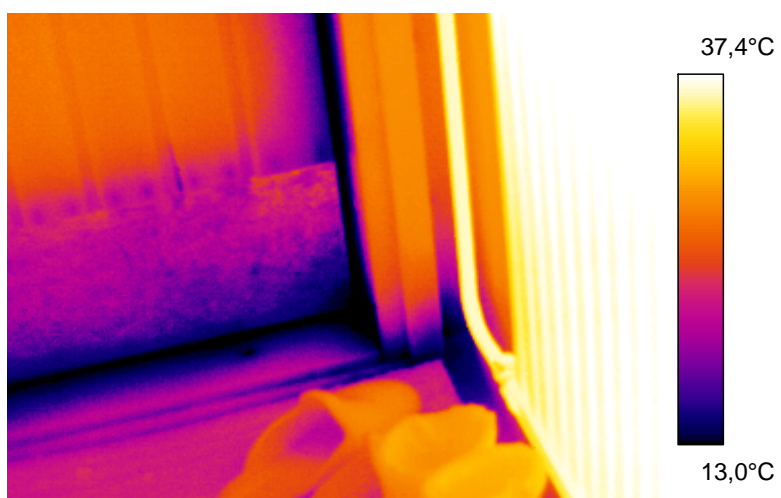
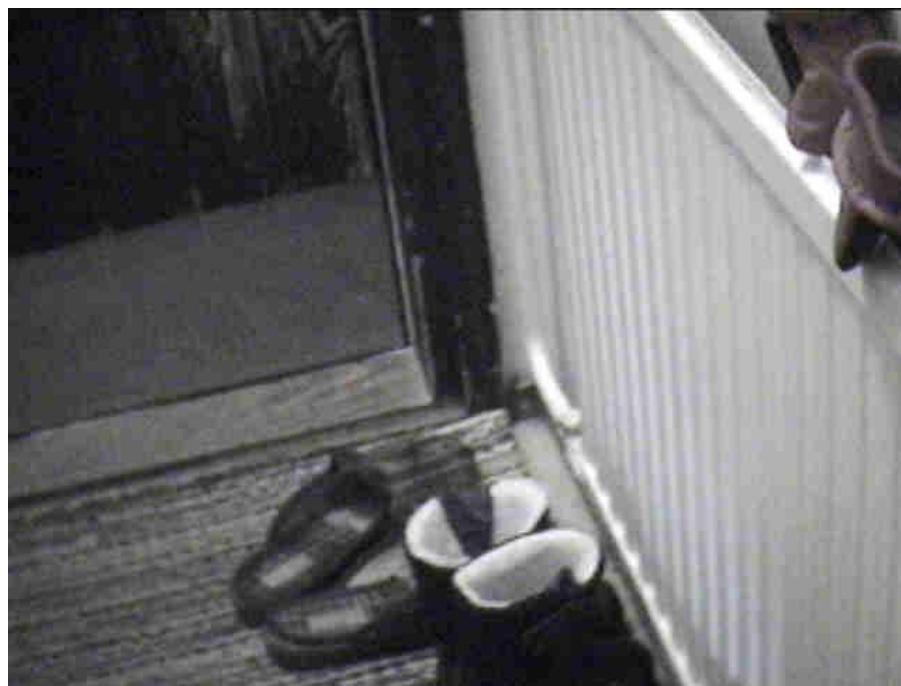
Ulko-oven tiiviste vuotaa.
