VALUSENKAN AUKEAVUUDEN PARANTAMINEN

Keijo Miettinen

Opinnäytetyö Tekniikka ja liikenne
Konetekniikan insinööri(AMK)

Tämä opinnäytetyö on tehty Outokumpu Stainless Oy:n Tornion tehtaalle.

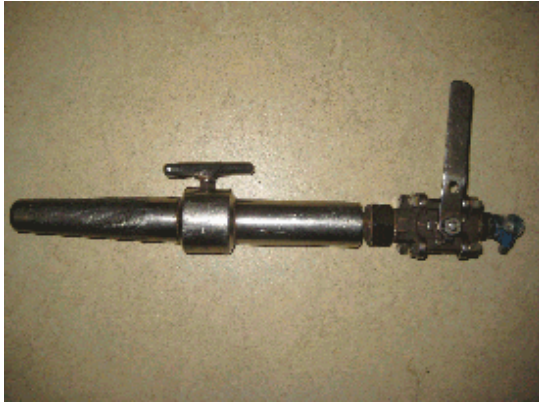
- 1)** Happipeitsi voi vuotaa kahvan ja peitsen liitoskohdasta, jos kiristystä ei ole suoritettu oikein. Hapen vuotaminen suojavarusteisiin voi aiheuttaa suuren vaaran, jos happi saa kipinän. Tällöin työntekijälle voi syntyä palovammoja. Myös happiletku voi vuotaa ja pahimmassa tapauksessa jopa räjähtää. Kuvissa esitetty peitsen kahvan letku (kuva 43) räjähti Tornion tehtaalla, henkilövahinkoja ei tuolloin sattunut. Happhanan kahva oli liian heikkorakenteinen ja saattoi jopa irrota. Kuvissa esitetty peitsenkahvamalli (kuva 42) ei ole enää tehtaalla käytössä.

Kuva 42. Vanhanmallinen peitsen kahva

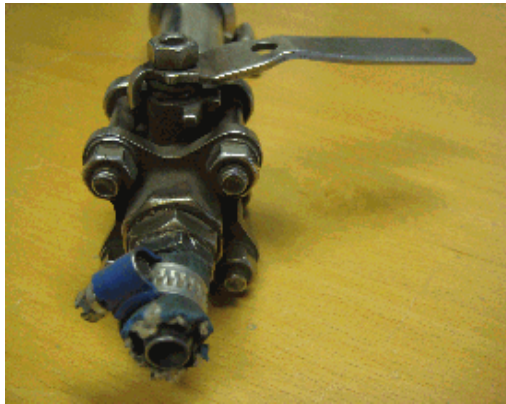
Kuva 43. Revennyt happiletku

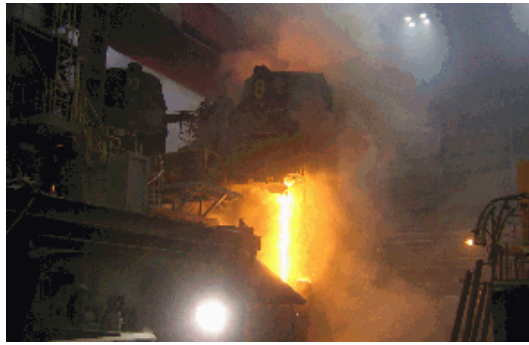
- 2) Valusenkasta voi pudota kuonaa tai teräsriekaleita. Nämä palaset voivat painaa kymmeniä kiloja ja ne voivat vahingoittaa työntekijää vakavasti pudotessa päälle. Pienetkin kuonapalaset ovat erittäin kuumia ja voivat aiheuttaa palovammoja pudotessa työntekijän päälle.
- 3) Peitsaaja voi loukata itseään senkan jalkaan tai senkan pohjaan. Hän voi horjautua tai kompastua happiletkuun. Vaarana on myös peitsaustasolta putoaminen tai peitsaustasolta poistumisen aikana portaissa kaatuminen.
- 4) Peitsaajan ammattitaidottomuudesta johtuvat virheet (työtehtävää aloittaessa/työkokemuksen puuttuessa) senkan valureiän vinoon peitsaaminen, yms. Tästä voi seurata valureiän liian suuri koko, jolloin valun loputtua valulevyt eivät sulkeudu kunnolla, vaan jäävät vuotamaan (kuva 44).

Kuva 44. Vuotavat valulevyt

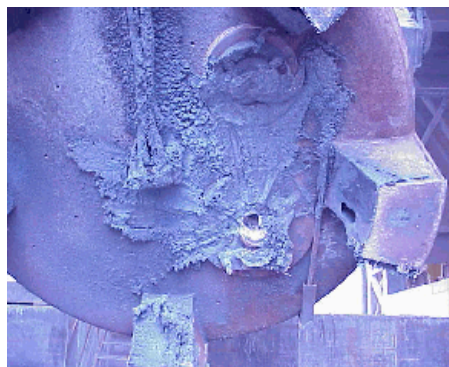
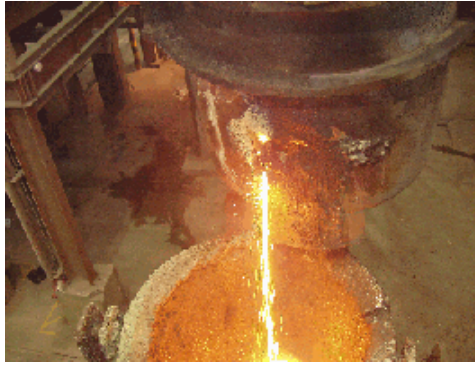
- 5) Jos valusenkka ei aukea heti ja joudutaan polttamaan useita peitsejä, niin kiirehtimisestä johtuvia virheitä voi syntyä. Lisäksi peitsaajan olkapäät väsyvät ja näin ollen fyysisestä väsymyksestä voi aiheutua virheitä.
- 6) Valun aikana ilmenevä melu, häikäisy ja hengiteltävät höyryt ovat työturvallisuuden vaaratekijöitä. Erityisesti mangaanilaatuja valettaessa höyryjen muodostuminen on voimakasta.
- 7) Poistumisteiden estyminen, esim. valusenkan puhjetessa tai jos senkka aukeaa yllättävästi. Roiskuva teräs sula voi estää turvallisen poistumisen senkan vierestä. Jos sula teräs löytää pienen raon senkasta tulenkestävien materiaalien välistä, se voi syövyttää reiän (kuva 45 - 46) valusenkan ulkokuoreen nopeasti.

Kuva 45. Valureikä

Kuva 46. Reikä kyljessä

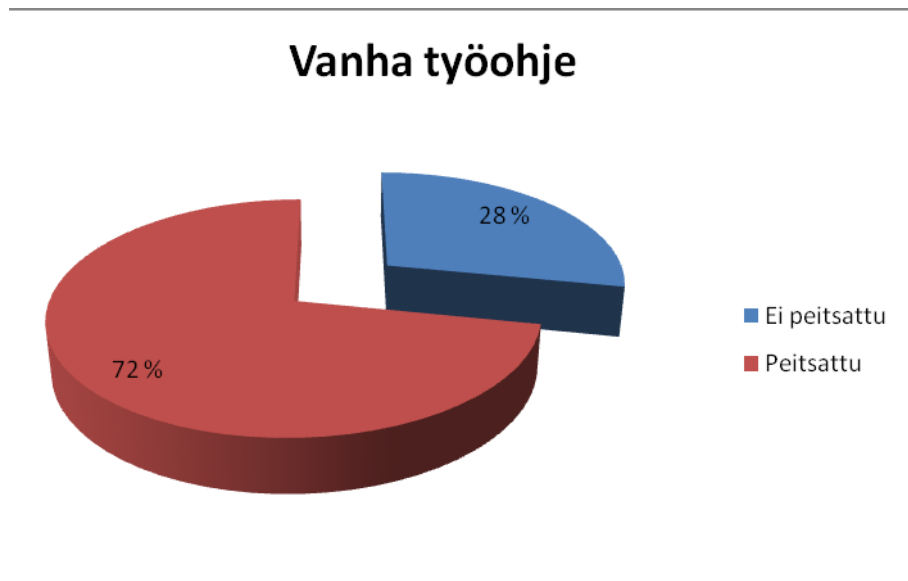
Tietokantahaun perusteella saatiin tietää senkkojen aukeavuuden lähtötaso. Tulosten perusteella valusenkkojen aukeavuus ajalla 1.4 - 31.6.2013 oli 72 prosenttia. Valettujen valusenkkojen määrä oli 861 kappaletta. Valusenkkoja, joita ei peitsattu auki, oli 619 kappaletta ja peitsattuja valusenkkoja oli 242 kappaletta.

Diagrammi 1. Vanha työohje

Vanhalla työohjeella valusenkan aukeavuus oli heikko. Edellä esitettyyn aukeamisprosenttiin sisältyvät kaikki peitsaukset mukaan lukien valureikäremontit sekä alareikäremontit. Remontoitujen senkkojen aukeamisprosentti vertailujaksolla on ollut 28 (diagrammi 1). Mikäli valureikäremontista ja keilanvaihdosta johtuvat peitsaukset loppuisivat, olisi valusenkkojen aukeavuus 80 prosenttia.
