110kV KYTKINKENTÄN KUNTOKARTOITUS,
KORJAUSSUUNNITELMA JA KUNNONSEURANTAOHJELMA

2014

110 kV SWITCHYARDS CONDITION SURVEY, REPAIR WORK SCHEDULE AND CONDITION MONITORING

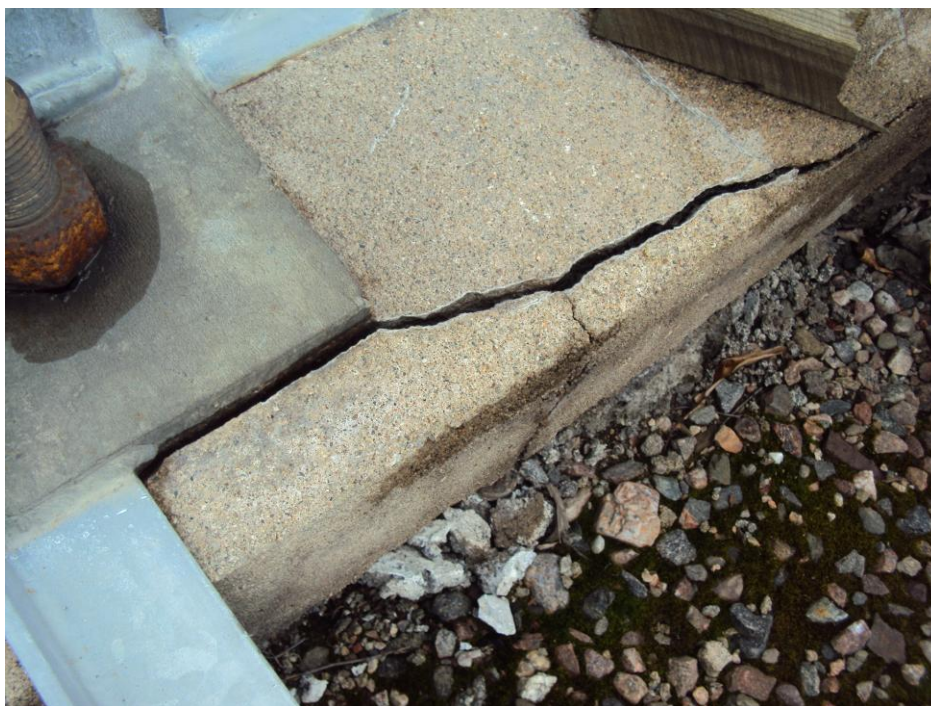
Käyntikatselmus kytkinkentällä osoitti perustusten ja salaojien olevan yleisesti hyvässä kunnossa. Alueella oli kuitenkin muutamia perustuksia, joissa oli pahaa, silmin havaittavaa rapautumista ja halkeilua, kuten kuvissa 7 ja liitteessä 4. Liitteessä 3 on merkitty pohjapiirroksen korjattavat perustukset ja esitetty salaojien sijainnit. Nämä perustukset ovat alkuperäisiä 1980-luvulta. Maan pintaa on nostettu ajan saatossa niin, että perustukset ovat jääneet maanpinnan alapuolella. Kuvassa 8 nähdään niiden suojaksi tehdyt puukehikot, jotka estävät perustusten hautautumisen. Perustusten välissä oleva maa ei ole myöskään oikeanlaista. Kuvasta 7 sekä liitteestä 4 voidaan todeta, että niihin on muodostunut sammalta. Koska tämän kerroksen pinta on alempana kuin muun maan pinta, vesi lammikoituu helpommin ja ollen yhtenä syynä betonin vaurioihin liitteessä 4.

Kuva 7 Haljennut betoniperustus

Kaksi haljennutta ja vaurioitunutta perustusta päätettiin korjata. Perustukset nostetaan myös ylemmäs, etteivät ne jää enää maanpinnan alapuolelle, jolloin niitä suojanneet puukehikot voidaan poistaa. Perustukset nostetaan muiden perustuksien kanssa samaan tasoon, joka on +5.200. Pohjalla oleva maa-aines pitää vaihtaa kar-

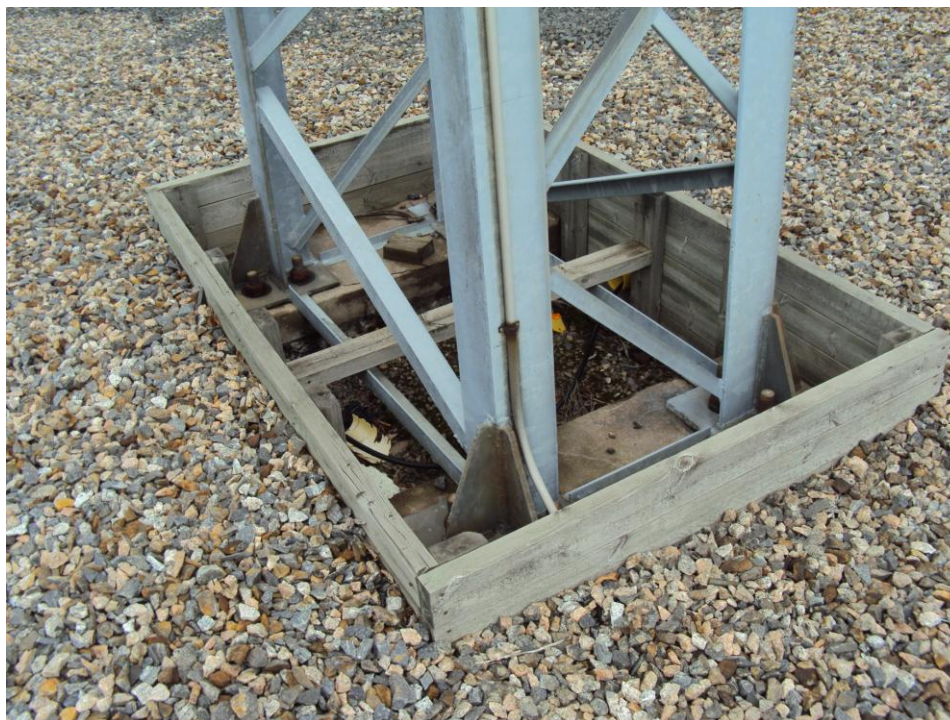
jossa olisi ankkurointipultit ja muut raudoitukset valmiina tai kokonaan uuden perustuksen tekemisen alusta asti paikan päällä. Päädyimme siihen päätökseen, että perustuksen pintaa tulisi nostaa maanpinnan yläpuolelle, ettei perustusten ympärillä olevia puukehikkoja enää tarvittaisi.

Kuva 8 Perustuksen ympärillä oleva puukehikko

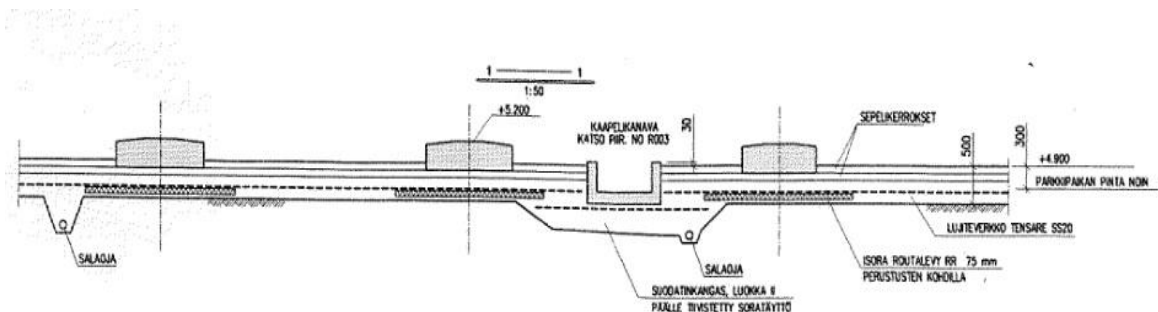
Suunnitelmia tarkasteltaessa todettiin, että rakennusvaiheessa maaperään on suunniteltu routaeristeet perustusten alle, jotka menevät joka suunnalta 500 mm yli perustuksen. Maaperän kerrokset ovat vaatimusten mukaiset, lukuun ottamatta puukehikkojen pohjia. Kuvasta 9 nähdään, että kentällä soratäyttö 100 mm 12...24 mm mursketta, jonka alla karkeampi 0...36 mm murskekerros. Näiden alla on vielä 300 mm sorakerros, jossa on Tensar SS20 lujiteverkko ja sen alla suodatinkangas käyttöluok-

Kuva 9 Poikkileikkauskuvaa maaperästä ja perustuksista vuonna 2005 tehdystä laajennuksesta (TVO)

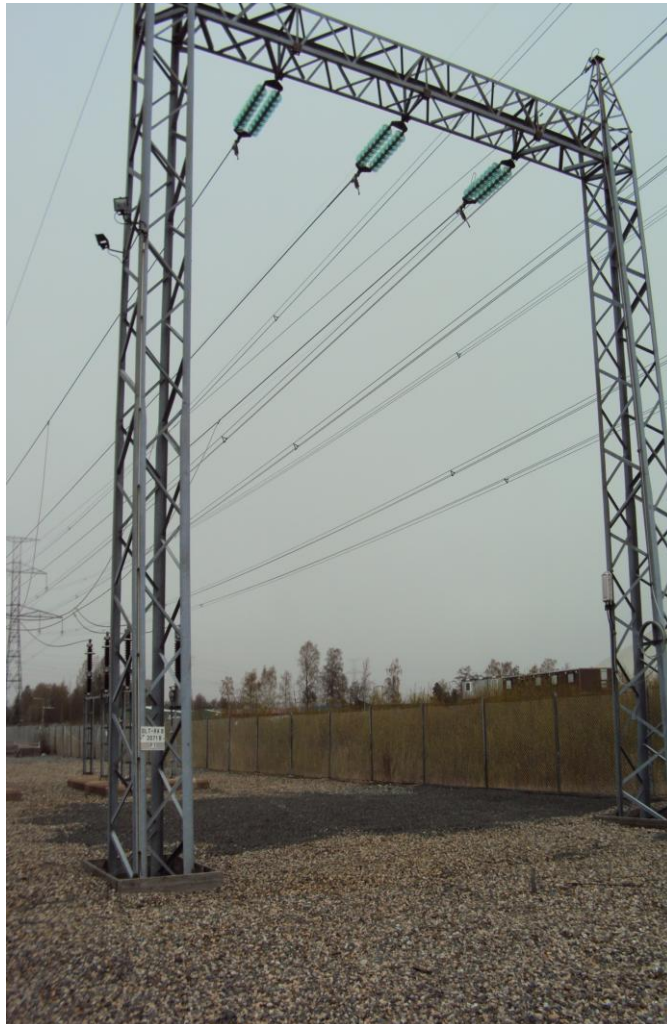
Kuva 11 Teräspylväs

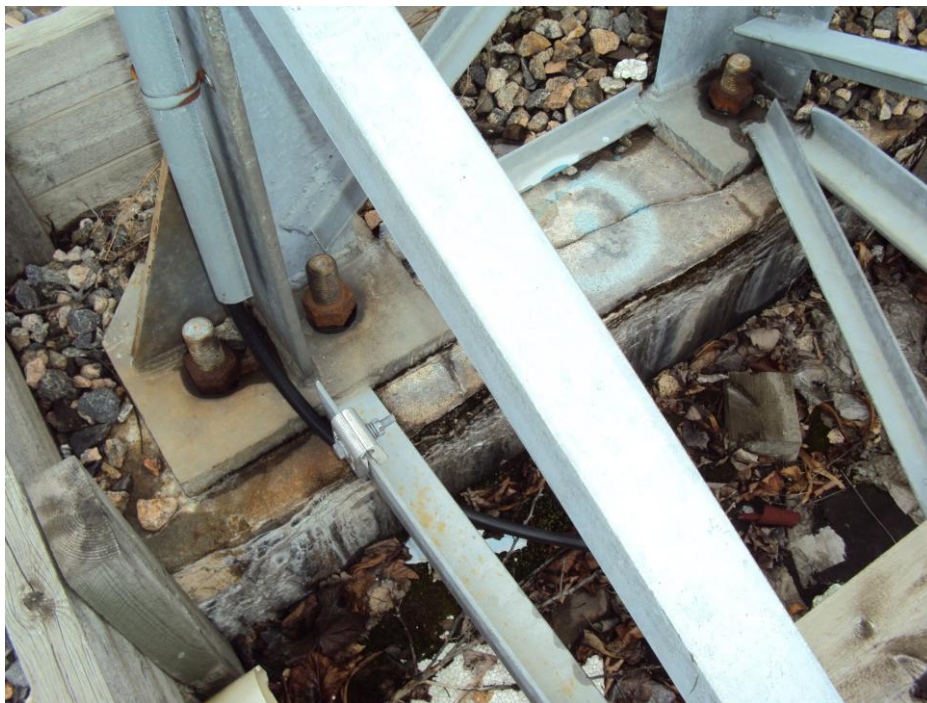
Kuva 12 Teräspylvään kiinnityspultit

Kuvassa 12 olevat teräspylvään pultit irrotetaan ja pilari nostetaan pois paikoiltaan ja siirretään syrjään. Kiinnityspultteja pylväässä on yhteensä 24 kappaletta, 12 molemmissa perustuksissa. Koska pylväs on vain kaksijalkainen, on sen pystyssä pitäminen hankalaa korjauksien ajan, joten se kaadetaan varovasti maahan sellaiseen paikkaan, jossa se ei häiritse korjaustöitä.

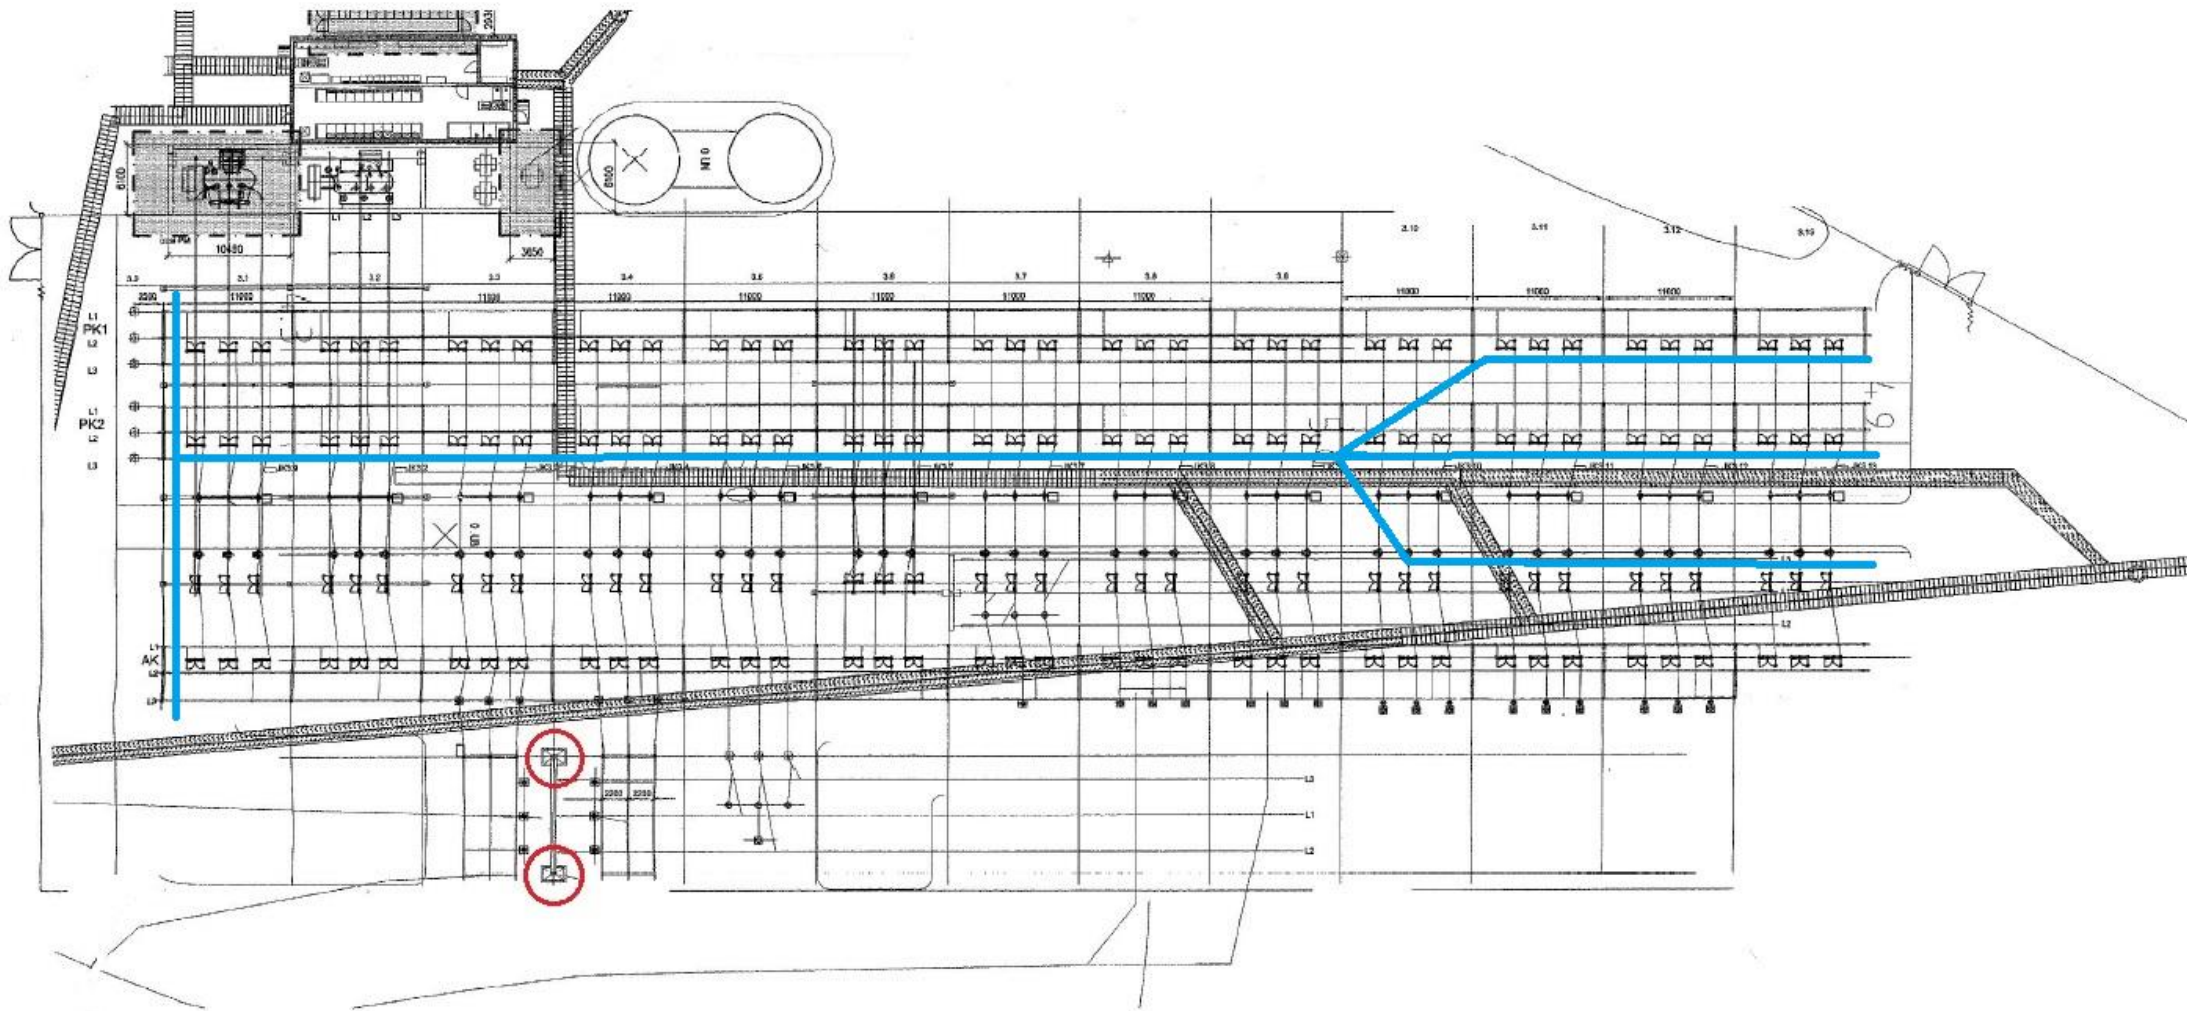
Liite 3 110kV Kytkinkentän pohjapiirustus. Punaisella ympyrällä on merkitty korjattavat perustukset ja sinisellä viivalla salaojien paikat. (TVO)

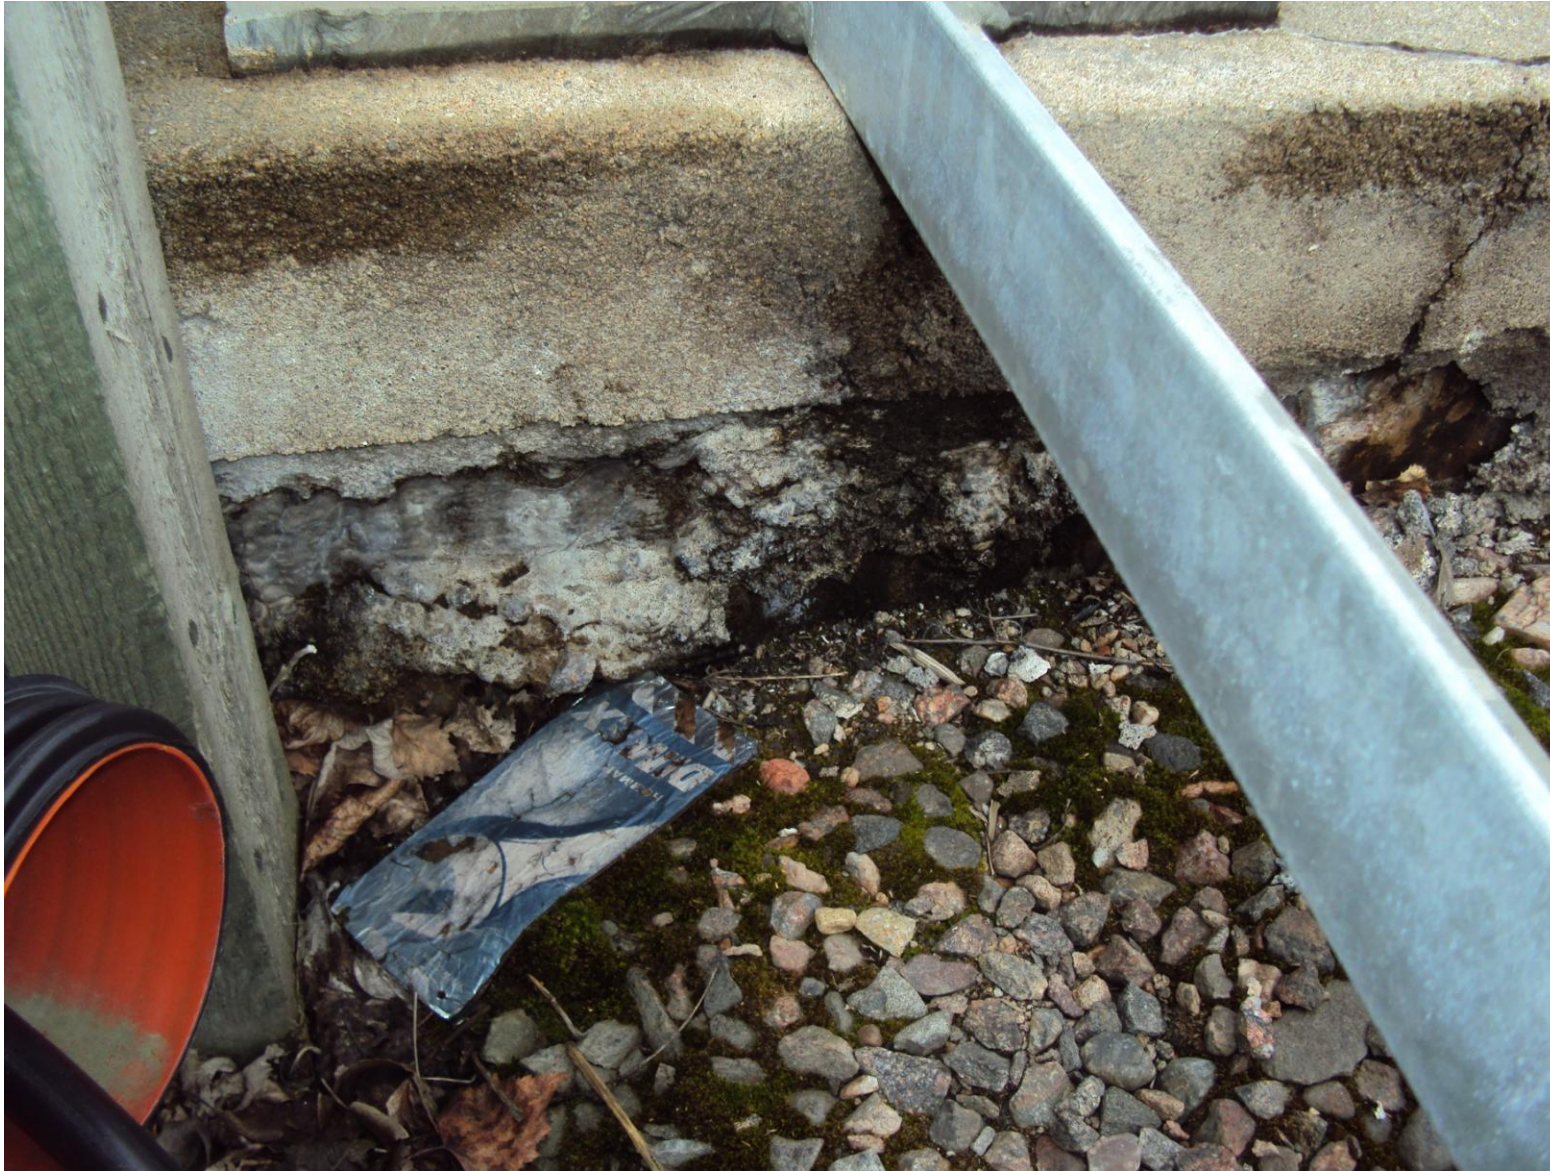
Liite 4 Perustuksen rapautumista ja maan sammaloitumista (TVO)
