# LÄMPÖKUVAUS SÄHKÖ- KUNNOSSAPIDOSSA

TEKIJÄ: Ilkka Hakkarainen

Field of Study Technology, Communication and Transport			
Degree Programme Degree Programme in Electrical Engineering			
Author(s) Ilkka Hakkarainen			
Title of Thesis Thermal Imaging in Electrical Maintenance			
Date	27 August 2014	Pages/Appendices	82/30
Supervisor(s) Mr. Jari Ijäs, Lecturer			
Client Organisation /Partners Pyhäsalmi Mine Oy, Electrical Superintendent Ari Ruokojärvi			
<p>Abstract</p> <p>This thesis was made for Pyhäsalmi Mine Oy. The main objective of this thesis was to plan proper thermal imaging routes, which are possible to carry out in practice. The routes were fed into the KaTTi32–system database, used for scheduling and reporting the Pyhäsalmi Mine maintenance.</p> <p>First, literature was studied to find out the main things in maintenance, such as different sectors and what operations are included in them. Maintenance aims at keeping equipment operational and it also aims at minimizing the possibility of unexpected failures. Maintenance runs well in practice when all the sectors of the maintenance are in good condition. Secondly, the planning of the thermal imaging routes was approached by lo

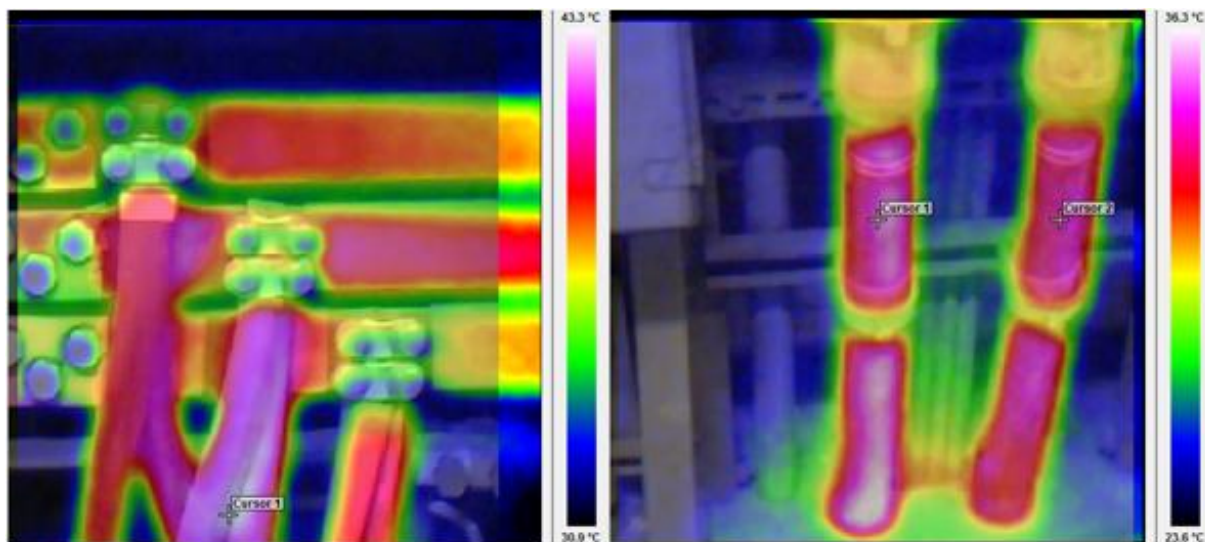
KUVA 19 ZNV1 sähkönsyötön lämpökuvat (Hakkarainen 2014.)

Sähkökeskuksesta ei löytynyt normaalista poikkeavia lämpötilaeroja ja lämpötilat yleensäkin olivat melko kohtuullisia. Kuvassa 19 on lämpökuvat ZNV1-sähkökeskuksesta. Sähkönsyöttö tähän keskukseseen oli tehty kahdella eri kaapelilla. Lämpökuvassa on havaittavissa lievää epäsymmetriaa vaiheiden välillä. Lämpötilaerot vaiheissa olivat muutaman asteen luokkaa, kuumin kohta oli 43,1 °C kaksovaiheessa. Tämä lämpötilalukema on saatu kaapelille sopivalla emissiivisyysarvolla 0,95. Kyseisen kuumen kohdan ongelma johtuu siitäkin, että johtimet ovat niin lähekkäin toisistaan. Liitteessä 3 on lämpökuvausraportti.

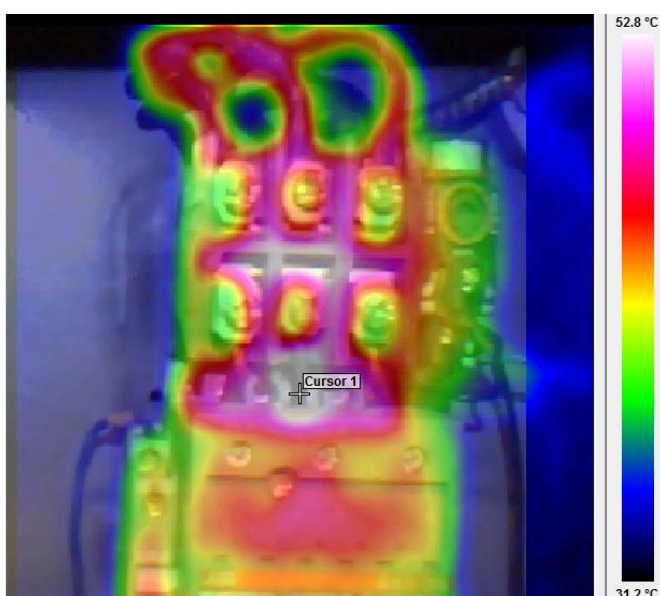
KUVA 20 VK63 kontaktorilähtö (Hakkarainen 2014.)

ZNV2-sähkökeskuksesta löytyi muutamia huomioon otettavia asioita. Keskukseen syöttökaapelit olivat ihan kunnossa, mutta keskuksen VK62 ja VK63 kontaktorilähdöistä löytyi vikaa. Kuvassa 20 on nähtävillä VK63 kontaktorilähdön lämpökuva. Vaiheen kaksi kontaktorin ja lämpöreleen välinen liitospaikka on yli 6 °C lämpimämpi kuin muiden vaiheiden. Lämpöreleen kohdalta muutenkin kakkosvaihe näyttää huomattavasti kuumemmalta. Lämpöreleen jälkeen vaihejohtimien lämpötilat ovat liki identtiset, joten kyseessä on todennäköisesti löysä liitospaikka tai lämpöreleessä on vikaa. Alustavana korjaustoimenpiteenä voisi olla liitoksen kiristäminen ja sen jälkeen lämpökuvauksen uudelleen suorittaminen.

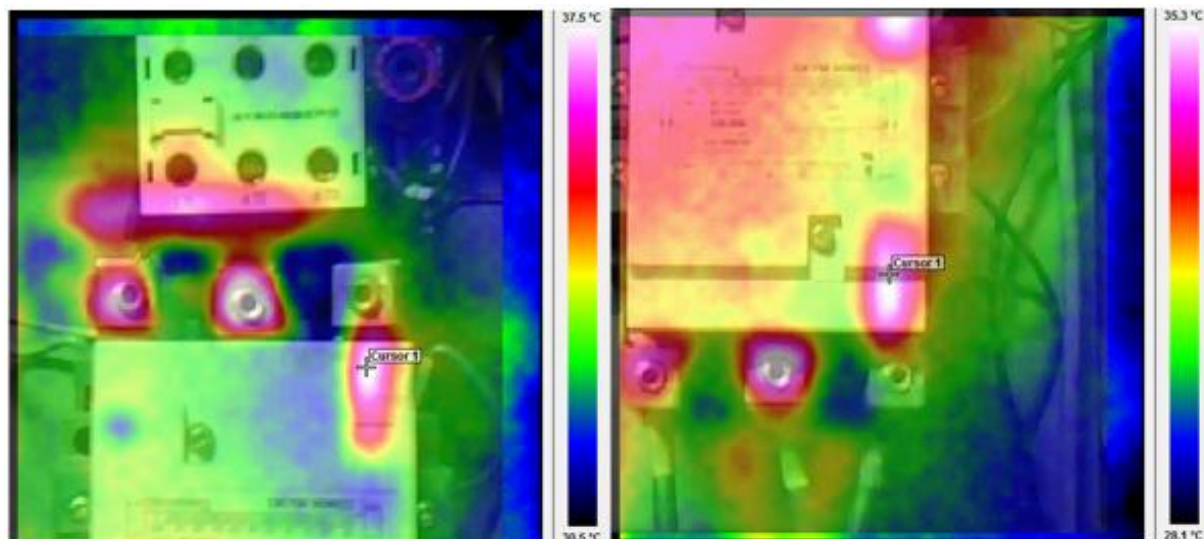
KUVA 21 VK62 kontaktori (Hakkarainen 2014.)

Toinen huomioon otettava asia löytyi VK62 kontaktorilähdöstä. Kyseisellä lähdöllä oli poikkeuksellisen lämmin keskuksen kansi, minkä takia se lämpökuvattiin. Kuvassa 21 on lämpökuvat kontaktorisista. Kuvista voimme havaita, että kontaktorin kolmannen vaiheen koskettimet ovat erittäin lämpimät. Todennäköisesti koskettimet ovat vähän hitsautuneet kiinni, koska kontaktori piti myös ylimääräistä ääntä. Vaiheen yksi ja kaksi liittimet olivat n. 38 °C astetta ja vaihe kolme 29 °C.

VK62:n kontaktori on vanhan mallinen kontaktori, kuten kuvasta 22 voi nähdä. Tämän havaitun vian korjaustoimenpiteenä on kontaktorin vaihto, sekä moottorin kuntotarkastus. Liitteessä 4 on lämpökuvausraportti.

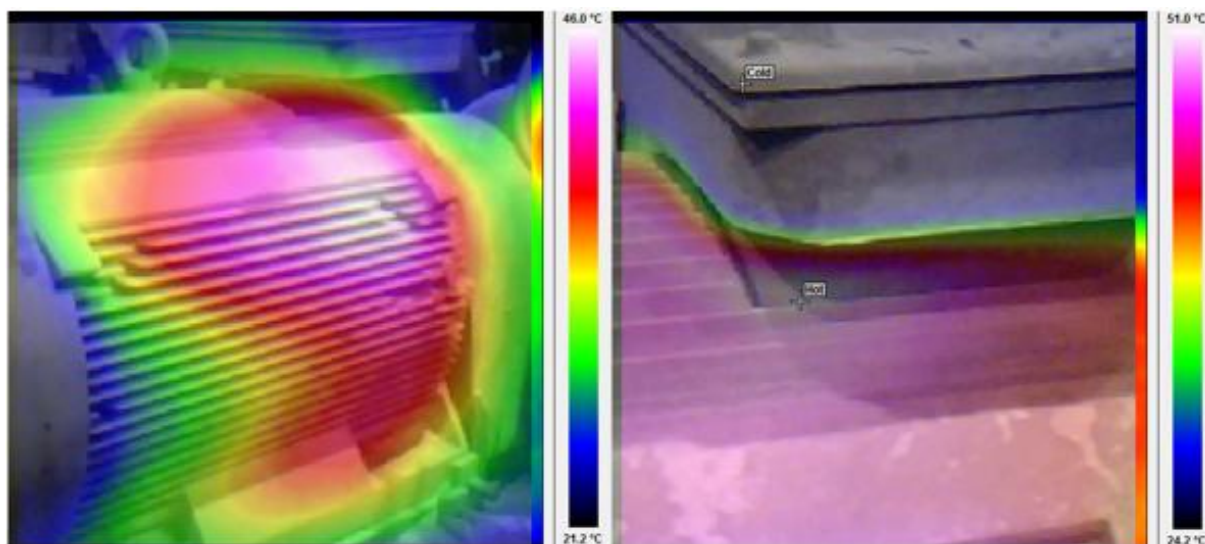
KUVA 23 LM2J:n sähkömoottori (Hakkarainen 2014.)

Sähkömoottorin suuresta koosta johtuen, se piti kuvata osissa. Kuvassa 23 on lämpökuvat sähkömoottorista. Lämpökuvien perusteella kuumin kohta on kytkentäkopan alla (51,3 °C), muuten lämpötilat olivat alle 46 °C. Tästä voimme päätellä, että lohkaremylly ei välttämättä ole ollut isossa kuormituksessa ennen lämpökuvaukshetkeä tai se ei muutenkaan lämpene paljoa kuormituksessa käyttötavasta ja mitoituksesta johtuen. Liitteessä 5 on lämpökuvausraportti.

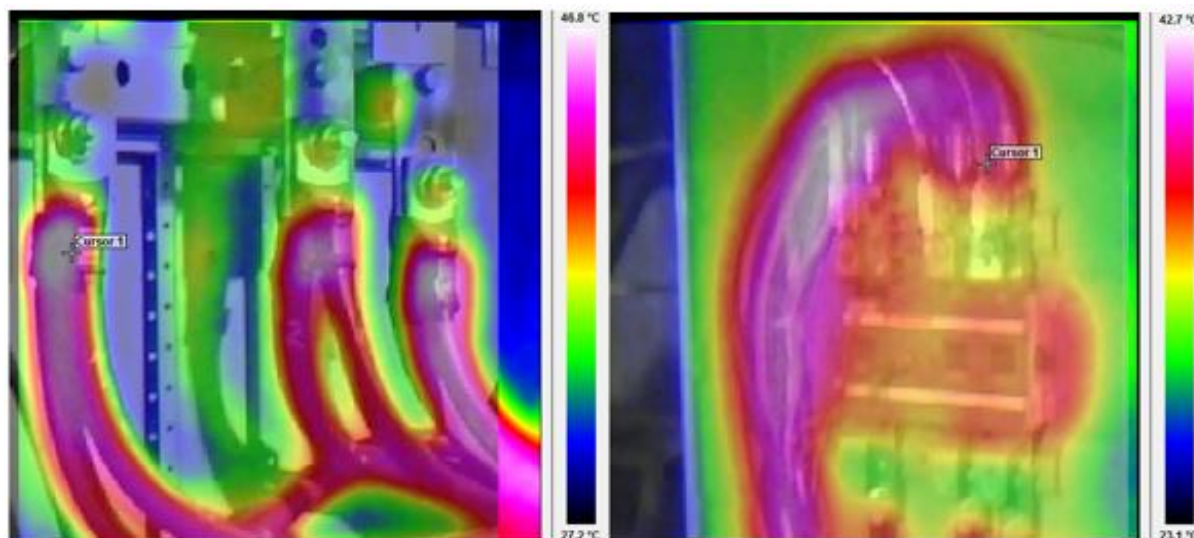
KUVA 24 Sähkömoottorin turvakytkin (Hakkarainen 2014.)

Seuraavaksi oli vuorossa turvakytkimen lämpökuvaus. Kuvassa 24 on lämpökuvat turvakytkimestä. Liittimet vaikuttivat päältäpäin olevan ihan kunnossa, eikä lämpökuvauksella havaitut lämpötilaerot vaiheiden välillä olleet kuin muutama aste. Turvakytkimen sisällä kaapelit olivat ihan kunnossa, vaikka ne lämpenevätkin vähän enemmän johtuen niiden lähekkäisestä asennustavasta. Turvakytkimet yleensäkin ovat melko ahtaanlaiset kaapeleille ja kytkentätilat liian pienet. Liitteessä 6 on turvakytkimen lämpökuvausraportti.

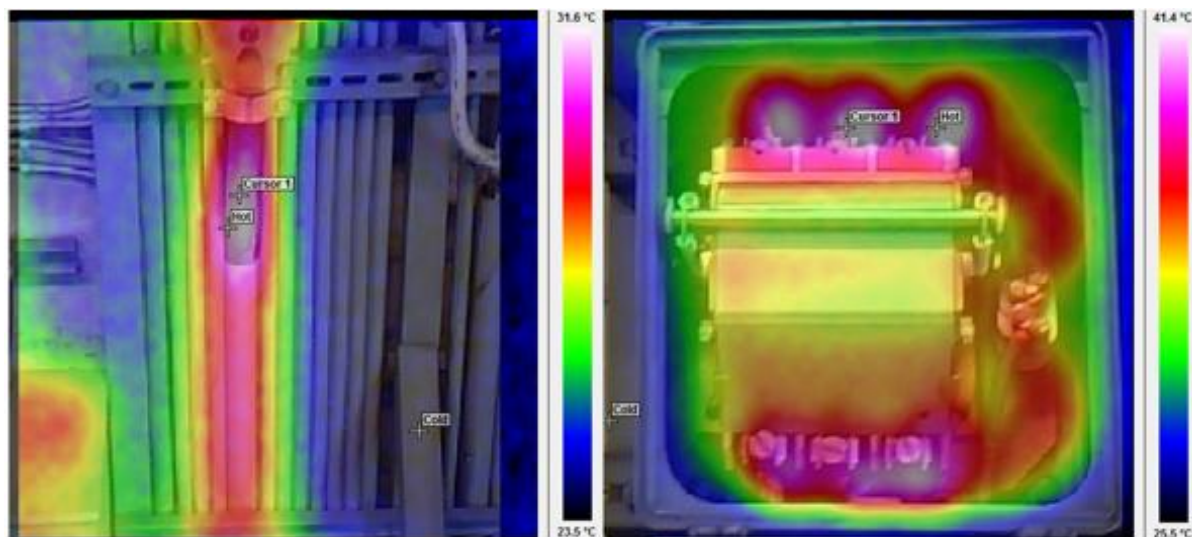
KUVA 26 Lämpökuvat pääkytkimestä ja syöttökaapelista (Hakkarainen 2014.)

Valaistuskeskuksen syöttökaapelissa, sen liitoksissa ja pääkytkimessä ei sinällään ollut mitään havaittavaa vikaa, vaikka kyseessä oli aika vanha pääkytkin. Syöttökaapelin liitokset ovat kuumat, mutta lämpötilat eivät olleet hälyttävän korkeita. Näissä liitoksissa ei havaittu merkittäviä lämpötilaeroja eli pääkytkimessä ei siis ollut löysiä liitoksia. Syötön vaiheiden välillä lämpötilaeroja oli muutama aste. Kuvassa 26 nähdään hyvin, miten syöttökaapeli virrallisena lämmittää sen ympärillä olevia kohteita.

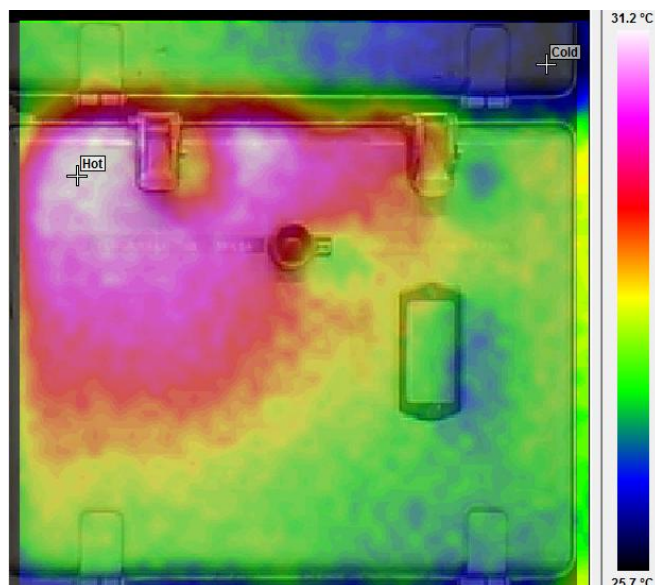
KUVA 27 Lämmin keskuskansi (Hakkarainen 2014.)

Tutkittaessa lämpökameralla valaistuskeskusta löytyi yksi lämmin keskuksen kansi (ko. kuva 29). Se erottui selvästi muista. Kannen lämpötila oli suuntaa antavasti 31,2 °C yhdessä kohtaa ja lämpöä säteili myös ylempänä olevasta keskuspakista. Muiden lähtöjen keskuskannet olivat n. 22 - 24 °C.

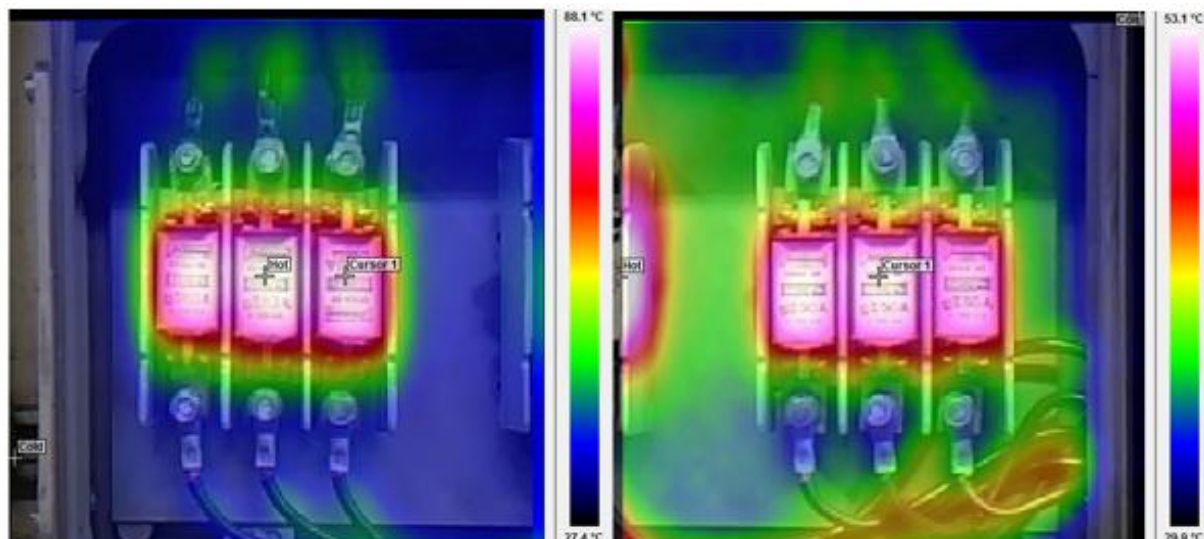
KUVA 28 Lämpimät sulakelähdöt (Hakkarainen 2014.)

Sähkökeskuksen kansien takaa lämmönlähteeksi osoittautui erittäin lämpimänä käyneet kahvasulakkeet. Kyseisessä keskuspakissa on kaksi kolmevaiheista sulakelähtöä (kuva 28). Kuvassa vasemmalla olevat kahvasulakkeet ovat erittäin lämpöiset, jopa 88,1 °C. Viereisen sulakelähdön kahvat ovat lämpötilaltaan maksimissaan 53,1 °C. Vasemman puoleisten kahvasulakkeiden takana on oletettavasti paljon kuormaa. Jatkotoimenpiteenä on kuormitusvirtojen mittaaminen, vertaaminen nimellisvirtaan ja toimiminen tulosten mukaan. Keskuspakin jäähdytystä voisi myös parantaa.

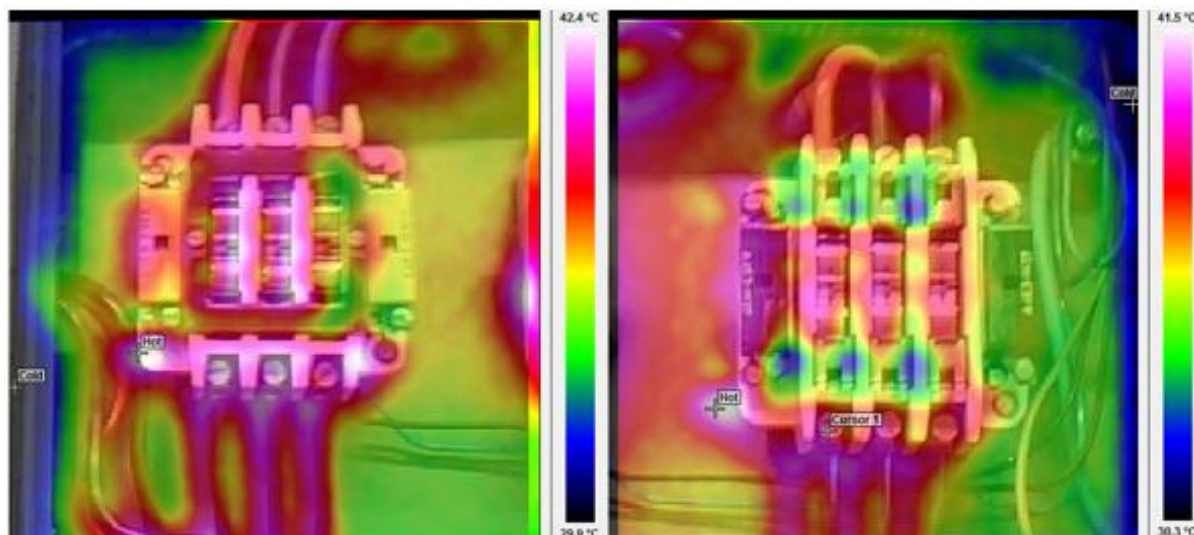
KUVA 29 Kontaktorit (Hakkarainen 2014.)

Keskuksessa sulakelähdöistä ylempänä olevasta keskuspakista löytyi samojen lähtöjen kontaktorit, jotka on sijoitettu samalla tavoin kuin kahvasulakelähdöt. Kuvassa 29 on nähtävillä lämpökuvat, joista ei kuitenkaan erotu mitään vikaa. Vaiheiden lämpötilaerot ovat erittäin pieniä ja niiden liitoksissa ei ole havaittavaa eroavaisuutta. Tässä tapauksessa lämpö pääasiassa johtuu kuormituksesta ja jäähdytyksen vähäisyydestä. Osatekijänä ovat vanhanmalliset kontaktorit, jotka alkavat kohta olemaan elinkaarensa päässä. Kontaktorien sisäisten komponenttien kulumisen voi aiheuttaa lisälämpöä, jos esimerkiksi kytkemiseen tarvittavat vaihekoskettimien pinnat ovat huonot. Liitteessä 7 on lämpökuvauraportti.

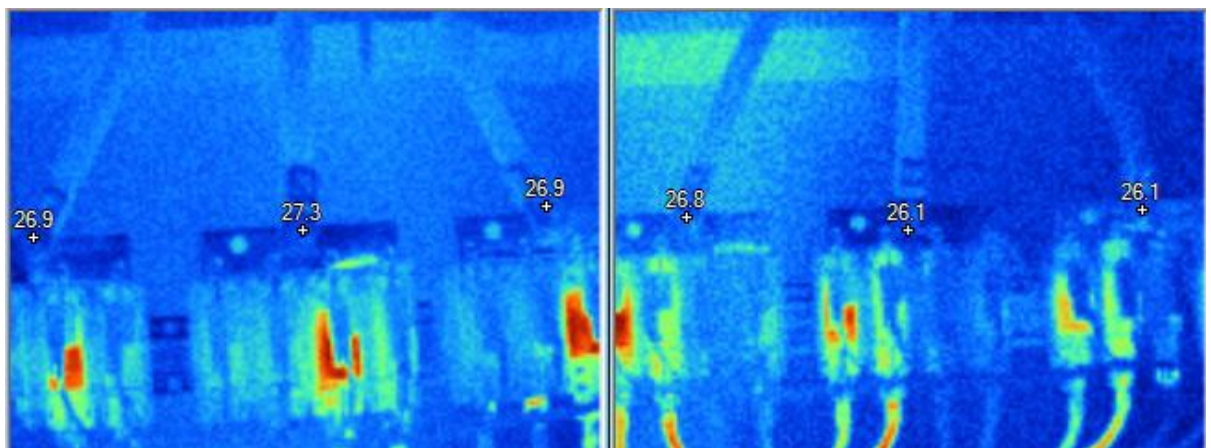
KUVA 31 Kompensointien syötöt (Hakkarainen 2014.)

Kuvassa 31 on lämpökuvat molempien kompensointien syötöistä. Lämpökuvauksen suoritusajankoh-  
tana kompensointilaitteistoissa oli kytkettynä kaksi kompensointiporrasta käytössä olevista neljästä.  
Lämpökuvissa vaiheiden välillä ei ole suuria lämpötilaeroja ja liitokset näyttävät olevan myös kun-  
nossa. Liitteessä 8 on lämpökuvausraportti.

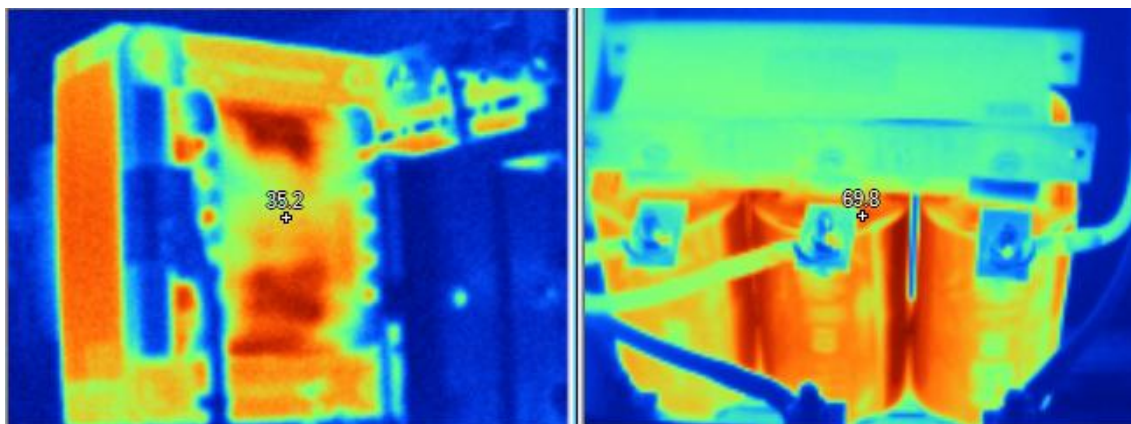
KUVA 32 Kompensointipatteriston jännitemuuntaja ja estokelaparisto (Hakkarainen 2014.)

Kompensointilaitteistoissa käytössä olleet kondensaattorit, estokelat ja elektroniikkaa syöttävä jännitemuuntaja olivat lämpimät, mutta niissäkään ei havaittu vikaa. Kuvassa 32 on toisen kompensointipatteriston jännitemuuntaja, sekä käytössä ollut yksi estokelaparisto.

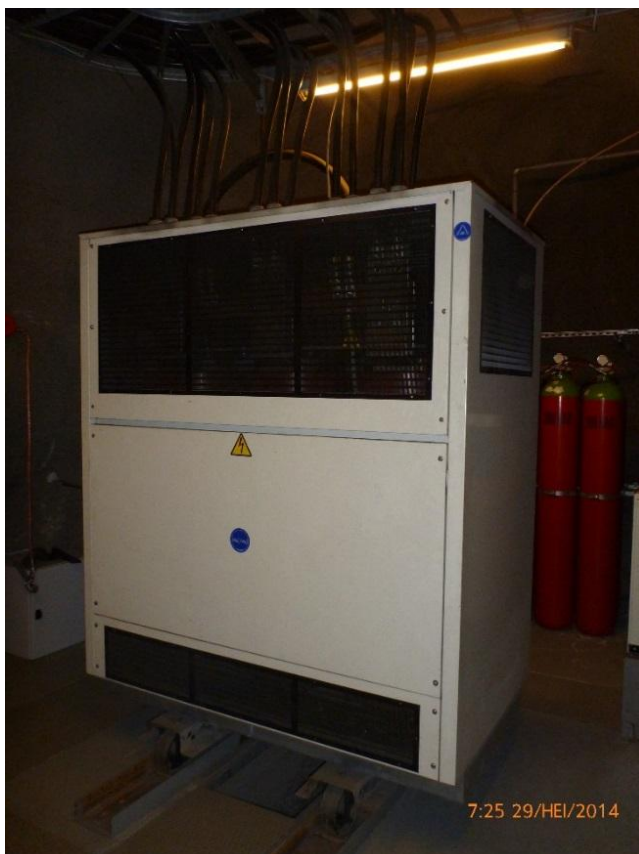
KUVA 33 +1400 tason muuntaja (Hakkarainen 2014.)

Muuntajan lämpökuvauksen kohdalla ongelmaksi osoittautui sen kotelointi. Liitoksien ja sisäisten komponenttien kuvaus osoittautui hankalaksi tämän takia. Muuntajalla ei ole helposti avattavia sivuja, eikä pelkkien lähtevien kaapeleiden lämpökuvauksella tässä tapauksessa paljoa ole hyötyä. Kuvassa 33 on +1400 tason muuntaja, jossa mustat kosketussuojat häiritsevät lämpökuvausta.

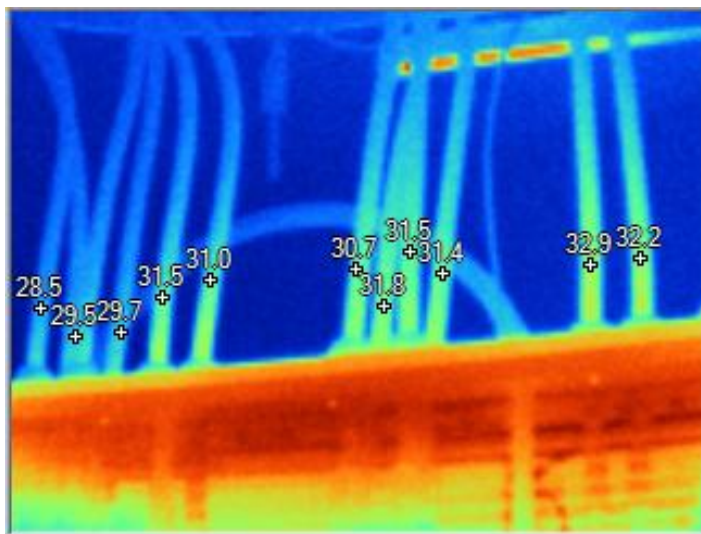
KUVA 34 Muuntajan lähtevät kaapelit (Hakkarainen 2014.)

Kuvassa 34 on kuitenkin lämpökuvaa muuntajasta lähteneistä kaapeleista. Mikään kaapeleista ei ollut kovin lämmin, verrattaessa muuntamohuoneen lämpötilaan. Liitteessä 8 on myös lämpökuvausraportti.

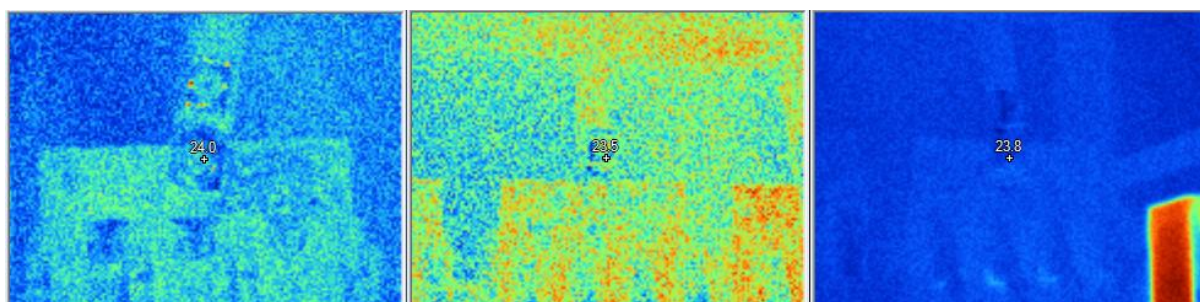
KUVA 35 Epäselvät lämpökuvat kompensointilaitteen syötön liitoksista (Hakkarainen 2014.)

Kompensointilaitteiden rakenne oli samanlainen ja niitäkin oli kaksi kappaletta kuten +1400 tason muuntamolla (kuva 30). Paikanpäällä lämpökuvattaessa hankaluudeksi osoittautui jäähtytyspuhaltimien ilmavirta kompensointilaitteiden sijainnin kohdalla tai jokin muu häiritsevä tekijä. Tästä aiheutui se, että lämpökuvista tuli rakeisia (kuva 35). Samasta kuvasta voidaan todeta, että lämpötila-alueen automaattiskaalaus lämpökamerassa on välillä huono vaihtoehto. Se määrittelee lämpötila-alueen suurimman lämpötilan mukaan ja kuva voi jäädä epäselväksi halutun kappaleen kohdalta.

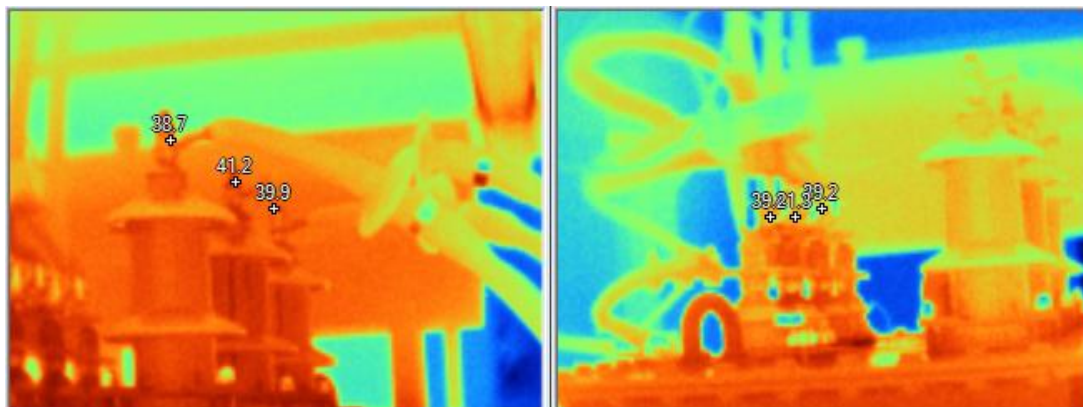
KUVA 37 +1010 Muuntajan ylä- ja alajännitepuolen liittokset (Hakkarainen 2014.)

Kuvassa 37 on lämpökuvat muuntajan ylä- ja alajännitepuolen liittimistä. Muuntajan kakkosvaihetta kuormitetaan lämpökuvaushetkellä eniten. Kuvasta on havaittavissa lievää vaihe-epäsymmetriaa vaiheiden välillä. Liitteessä 9 on lämpökuvausraportti.

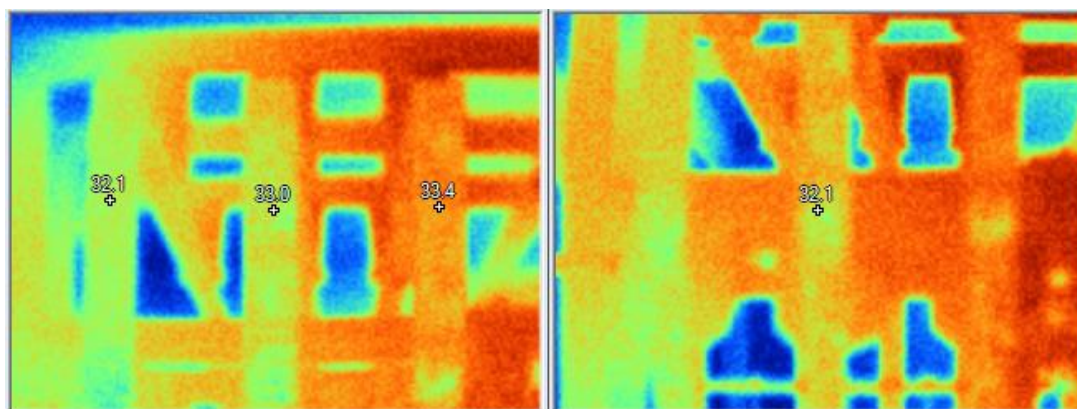
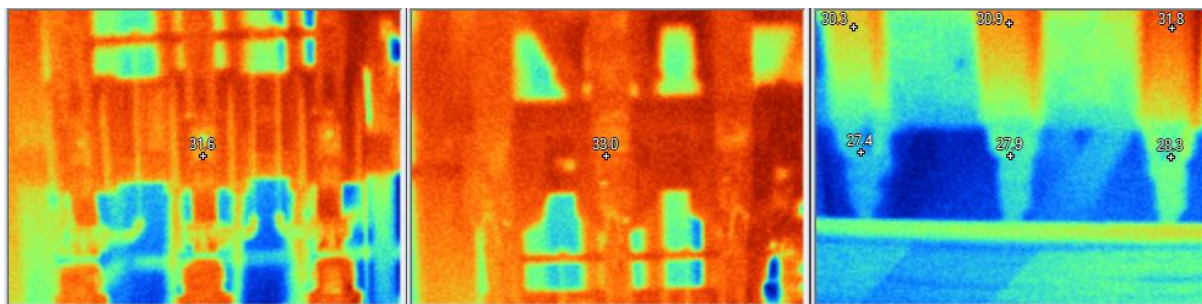
Erottimen lämpökuvaus piti tehdä osissa, jotta saisi mahdollisimman hyvin sen käytyä läpi. Lämpökuvat kiskoista, erottimesta ja kaapeloinneista ovat kuvissa 39 ja 40.
