Henri Rosenlund

Sprinklerijärjestelmän putkiston kuntotutkimus

Insinöörityö

13.11.2014

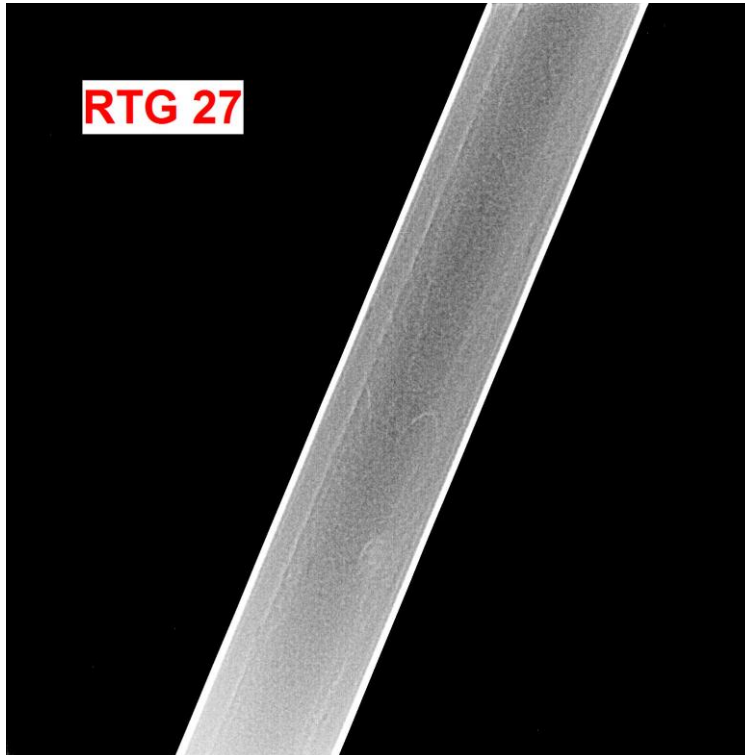
Kuva 3. Kuvauspaikka 2. kerros, liiketilan edessä. Lievää syöpymää.

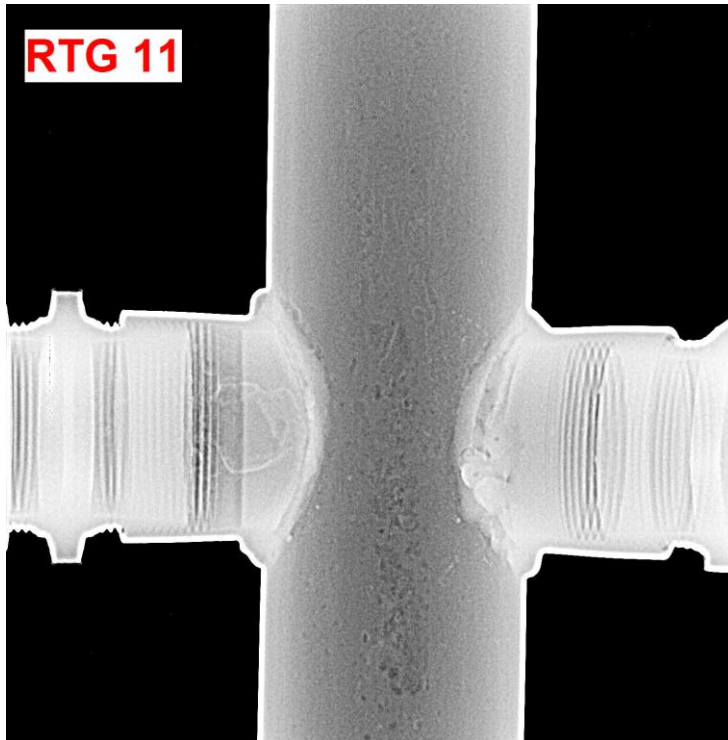
Kuva 4. Kuvauspaikka ylempi parkkitaso, autopaikan 37 kohdalla. Lievää syöpymää ja vajaa hitsaussauma.

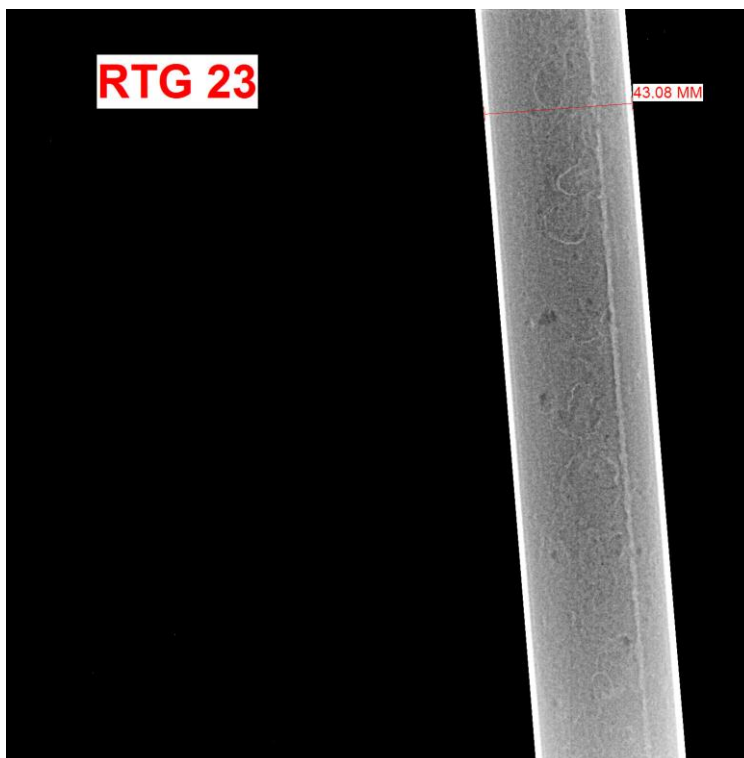
Kuva 5. Kuvauspaikka 2. kerros, liiketila. Kohtalaista syöpymää.

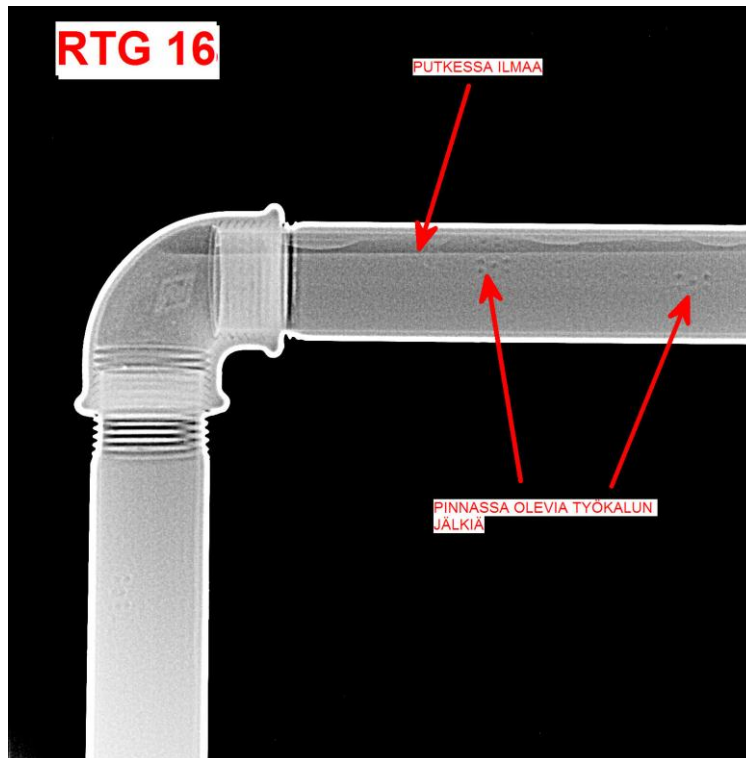
Kuva 6. Kuvaspaikka 1. kerros liiketilan katolta. Ilmaa putkessa.

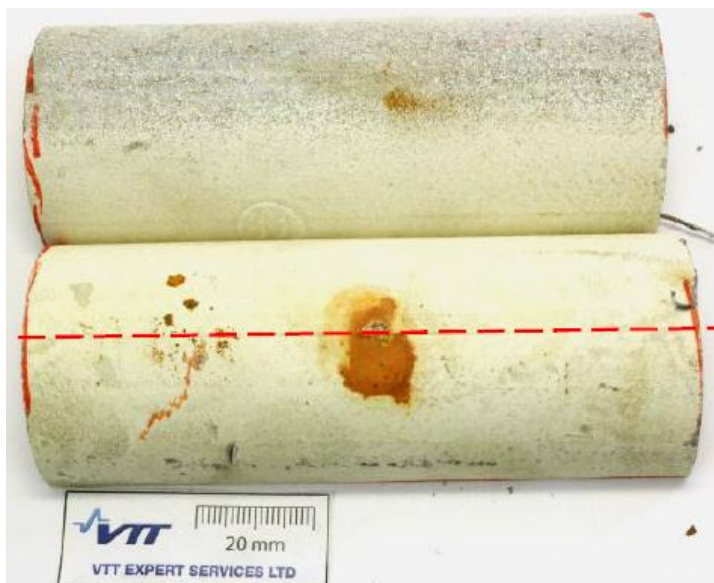
Näytepala otettiin kauppakeskuksen 2 kerroksen käytävältä. Näytepalassa havaittiin pistevuotoja, jonka takia putkea uusittiin noin 2 metriä ja vanha putkiosuus toimitettiin tutkittavaksi. Putki on alkuperäistä, kauppakeskuksen rakentamisen yhteydessä asennettua. Putki on hitsaamalla valmistettua kuumasinkittyä terästä ja sen koko on DN 50. Vauriokohta on putken alapinnalla, pituussuuntaisen hitsaussauman kohdalla. Kuvassa 7 on kuvattu putken ulkopinta sekä vauriokohta. (9, s. 2.)

Kuva 7. Putken ulkopinta. Vuotokohta sijaitsee pituussuuntaisen hitsin kohdalla. Hitsi on merkitty kuvaan punaisella katkoviivalla. (9)

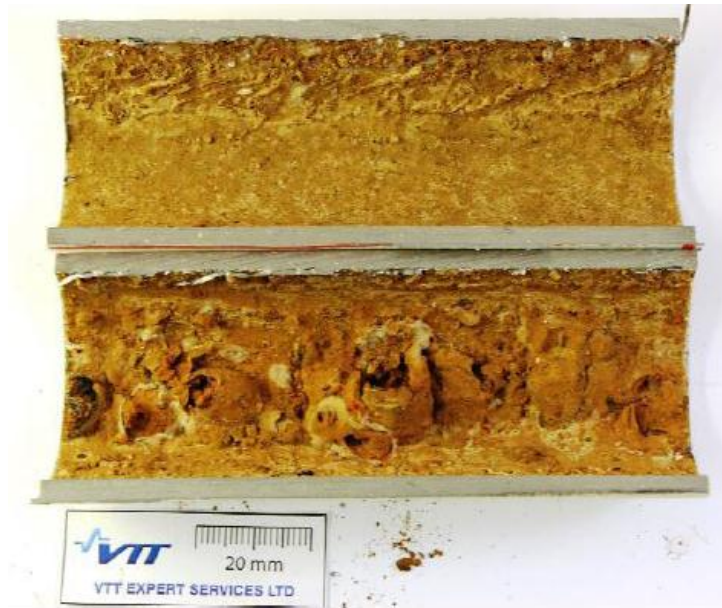
Kuvassa 8 on putken sisäpuoli kuvattu samasta kohtaa kuin kuvassa 7. Kuvasta näkee, kuinka putken alapuoli on huomattavasti rosoisempi kuin yläpuoli. Tämä johtunee putken sisäpinnan sakkakerroksesta, joka on mahdollisesti kiihdyttänyt korroosiota. (9, s. 2.)

Kuva 8. Putken sisäpinta. Vuotokohta putken alemmalla puoliskolla. (9)

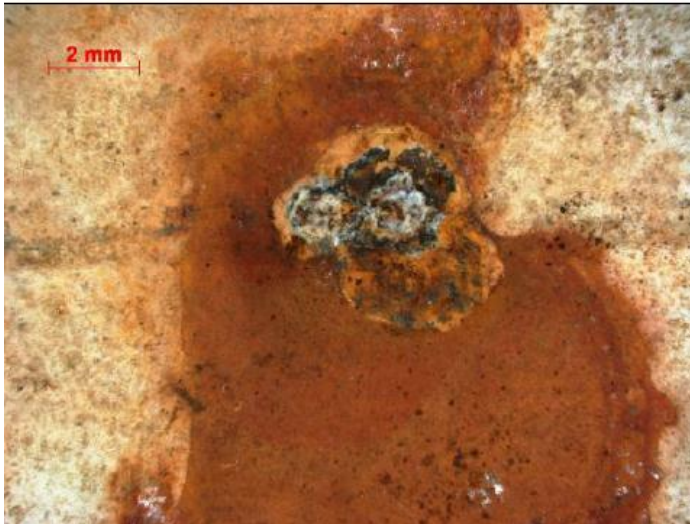
Putken oletetun vuotokohdan stereomikroskooppikuva on esitetty kuvassa 9. Putken ulkopinnalla pistemäisen vauriokohdan ympärillä on havaittavissa ruostetta. Maali on paikallisesti irronnut vauriokohdasta, ja vaurion keskellä on havaittavissa valkoista ainesta. Putken sisäpinnalla, sakan poistamisen jälkeen on havaittavissa kuoppa vauriokohdalla. Sen ympäristössä on havaittavissa vaalean ruskehtavan yleisvärin lisäksi valkoisia ja tummanruskeita alueita. Valkoiset alueet vauriokohdassa ovat merkki sinkin korroosiotuotteista. (9, s. 3.)

Kuva 9. Vauriokohta putken ulkopinnalla (9)

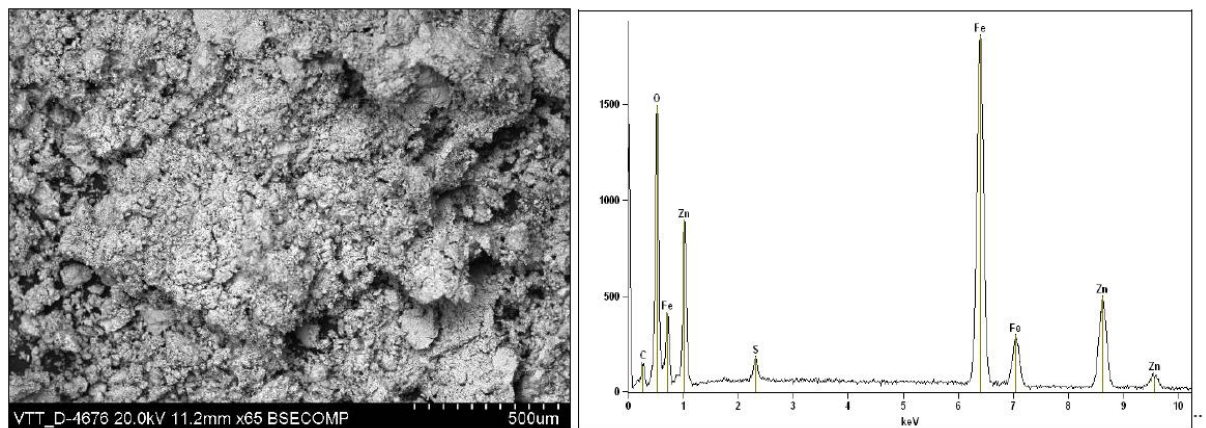
Elektronimikroskooppikuviissa ja röntgenspektrissä putken sisä- ja ulkopinnalta vauriokohdassa havaittiin raudan ja sinkin korroosiotuotteita sekä pieniä määriä muun muassa rikkiä, klooria ja kalsiumia. Kuvassa 10 on esitetty putken sisäpinnan elektronimikroskooppikuva sekä kuvan alueelta määritetty röntgenspektri.

Kuva 10. Putken vauriokohdan sisäpinnan elektronimikroskooppikuva (vas.) ja röntgenspektri (oik.).

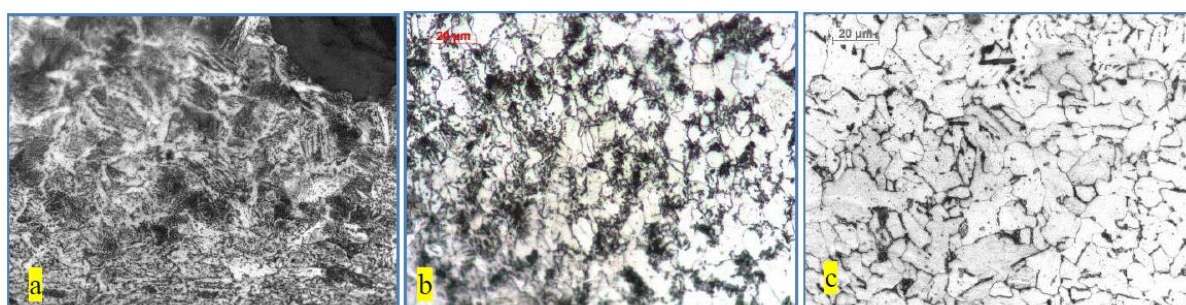
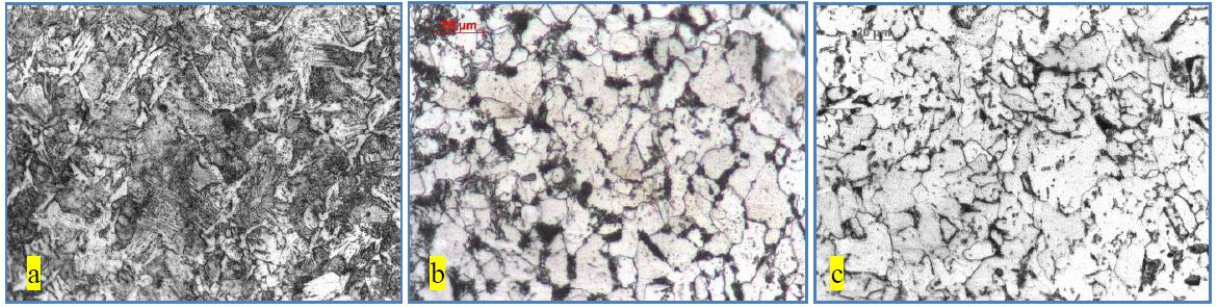
Kuva 11. Teräksen mikrorakenne vauriokohdassa. a = hitsialue, b = muutosvyöhyke, c = perusaine (9)

Kuva 12. Teräksen mikrorakenne satunnaisesti valitussa kohdassa. a = hitsialue, b = muutosvyöhyke, c = perusaine (9)

Mikrorakenteen ja kovuuden perusteella putken vauriokohdan ja satunnaisesti valitun kohdan välillä ei ole eroja. Mikrorakenne ja kovuus ovat normaaleja seostamattomalle teräsputkelle.

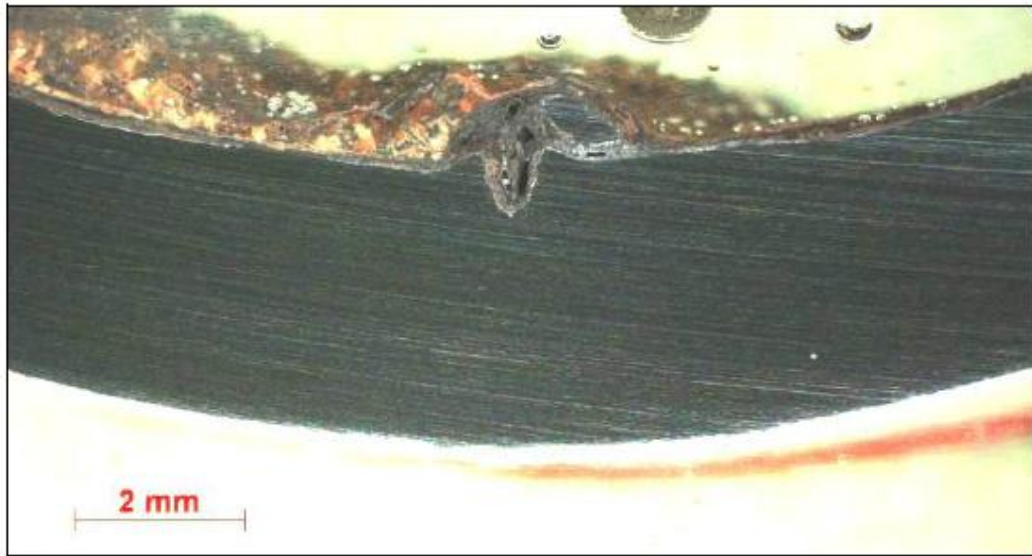
Poikkileikkauksia tarkasteltiin stereomikroskoopilla. Kuvassa 13 on sattumanvaraisesta paikasta otettu poikkileikkauskuva. Kuvasta on havaittavissa pieni alkanut syöpymä putken sisäpuolella, hitsin kohdalla.

Kuva 13. Alkava pistesyöpymä satunnaisesti valitussa putken leikkauskohdassa (9).

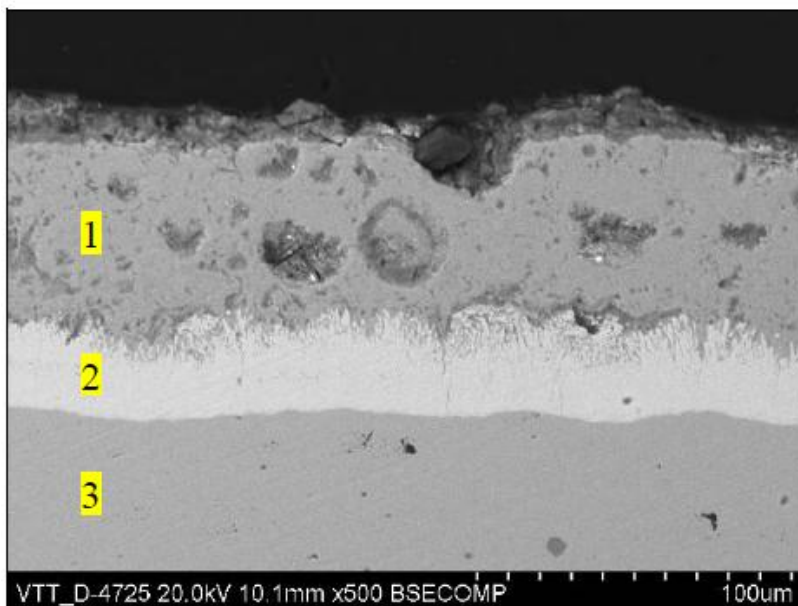
Putken läpi edenneen syöpymän ympäristön poikkileikkausta tarkasteltiin elektronimikroskoopilla. Kuvasta 14 nähdään satunnaisesti valitulla kohdalla, että putken sisäpinnalla on noin 20 μm :n paksuinen sinkkikerros ja sen päällä noin 60 μm :n paksuinen kerros sinkin hapettumistuotteita. Kuvassa 15 nähdään, että vauriokohdassa ja sen ympäristössä sinkkikerrosta ei ole havaittavissa, vaan teräksen päällä on ainoastaan noin 200 μm paksuinen kerros raudan korroosiotuotteita.

Kuva 14. Putken sisäpinnan poikkileikkaus satunnaisesti valitussa kohdassa. 1 = Sinkin hapettumistuotekerros, 2 = sinkkikerros, 3 = teräs (9)

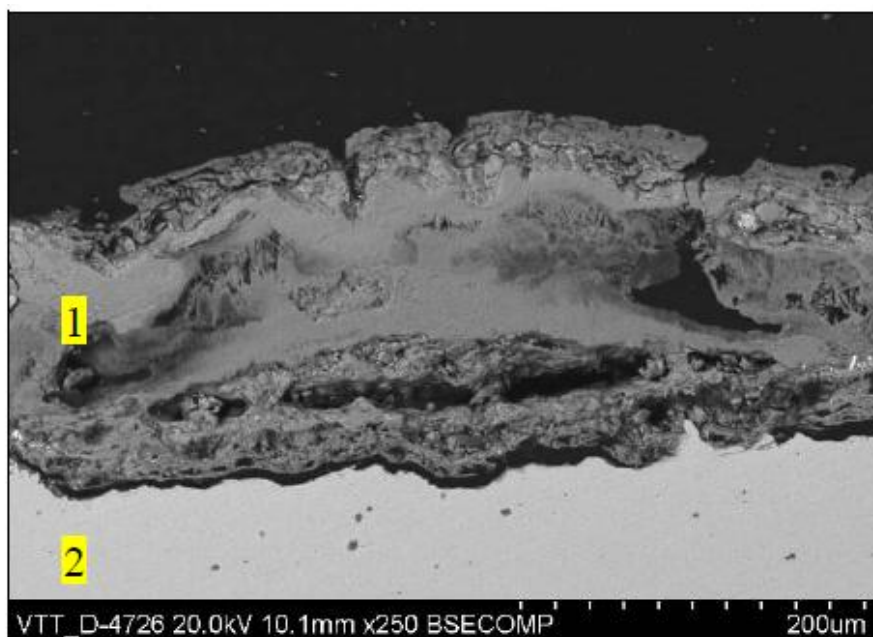
Kuva 15. Putken sisäpinnan poikkileikkaus vauriokohdan läheisyydessä. 1 = Raudan korroosiotuotekerros, 2 = teräs (9)

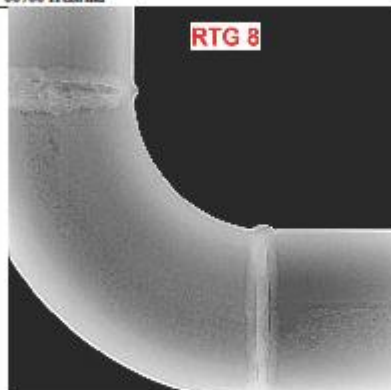
Kuva 1: lievää syöpymää ja vajaa hitsaus

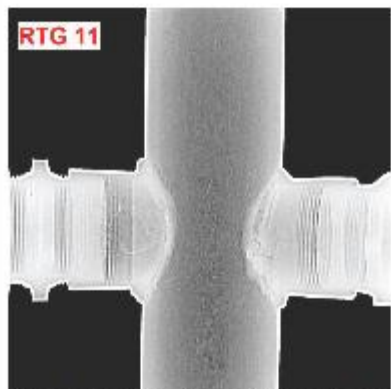
Kuva 2: lievää syöpymää ja vajaa hitsaus

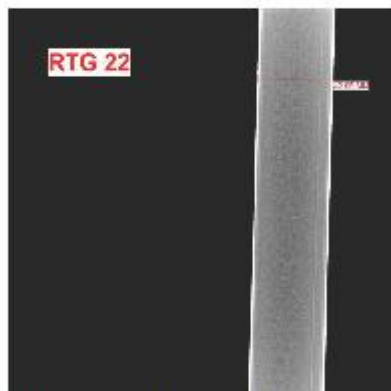
Kuva 3: lievää syöpymää

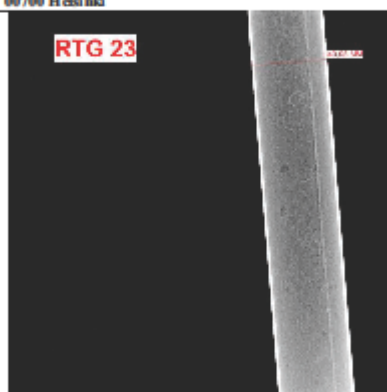
Kuva 4: kohtalaista syöpmää

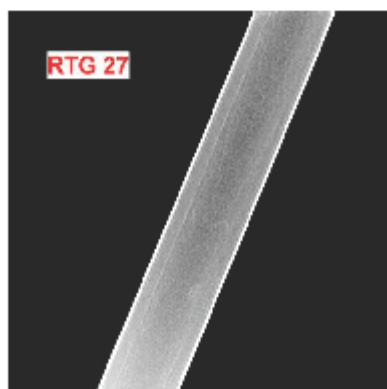
kuva 5: lievää syöpmää

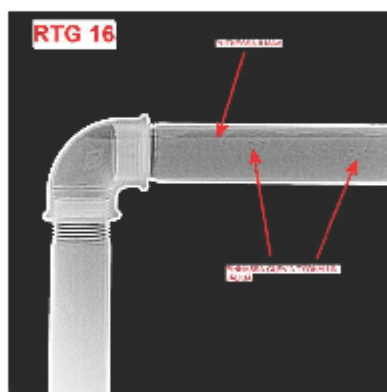
Kuva 6: ilmaa putkessa
