# Tiiveystarkastelut ja tiivistyskorjaukset toimisto- ja palvelurakennuksiin

Metropolia Ammattikorkeakoulu

Opinnäytetyö

14.11.2014

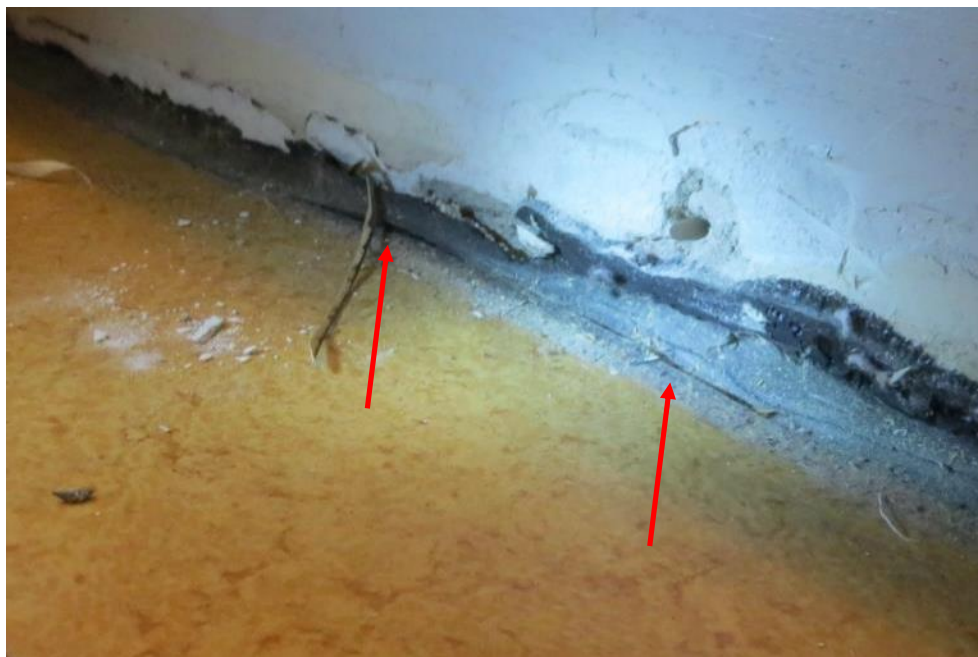
Kiinteistökierröksellä havaittiin epätiiviltä vaikuttavia tiivistyksiä sekä kokonaan tiivistämättömiä liitoskohtia ja läpivientejä. Merkkiainekokeen perusteella ei tehty tiivistyskorjaus ole täysin onnistunut. Tiivistyskorjaus on toteutettu ilman tiivistyssuunnitelmia. Tiivistystyönaikaisia laadunvarmistustoimenpiteinä toimineita merkkiainekokeita ei ole dokumentoitu, joten niiden suoritukseen ja niiden vaikutuksesta tiivistyskorjauksen onnistumiseen ei voida ottaa kantaa. Tiivistyskorjauksen epäonnistuminen johtuu tiivistyssuunnitelmien puuttumisesta sekä työvirheistä.

Kuva 18. Epätiivistä tiivistystyötä, alapohjan ja ulkoseinän liittymä.

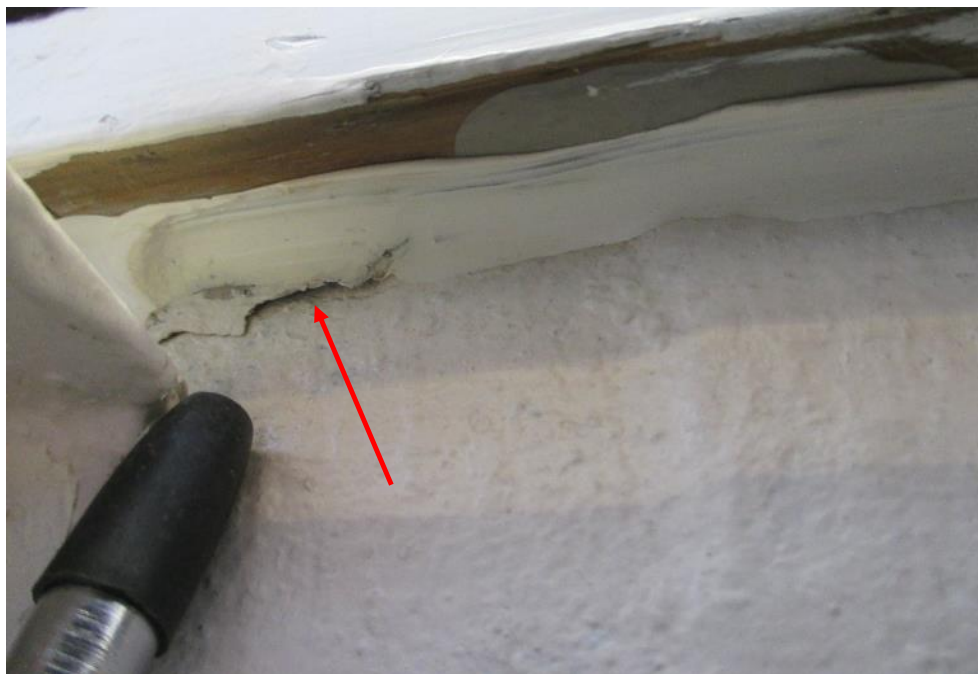
Merkkiainekokeiden perusteella ei tehty tiivistyskorjaus ole täysin onnistunut. Tiivistyskorjaus on suoritettu ilman tiivistyssuunnitelmia. Tiivistyskorjauksen aikana suoritettujen merkkiainekokeiden on toteutettu virheellisesti. Merkkiainekokeissa on käytetty vain ilmaa kevyempää typpi-vetykaasua ja se on laskettu rakenteeseen tutkittavan tilan puolelta lattiapinnan yläpuolelta. Lisäksi osa havaituista vuotokohdista johtuu työvirheistä ja osa käyttäjistä.

Kuva 19. Epätiivis tiivistys, ikkunan alapuolinen lauta.

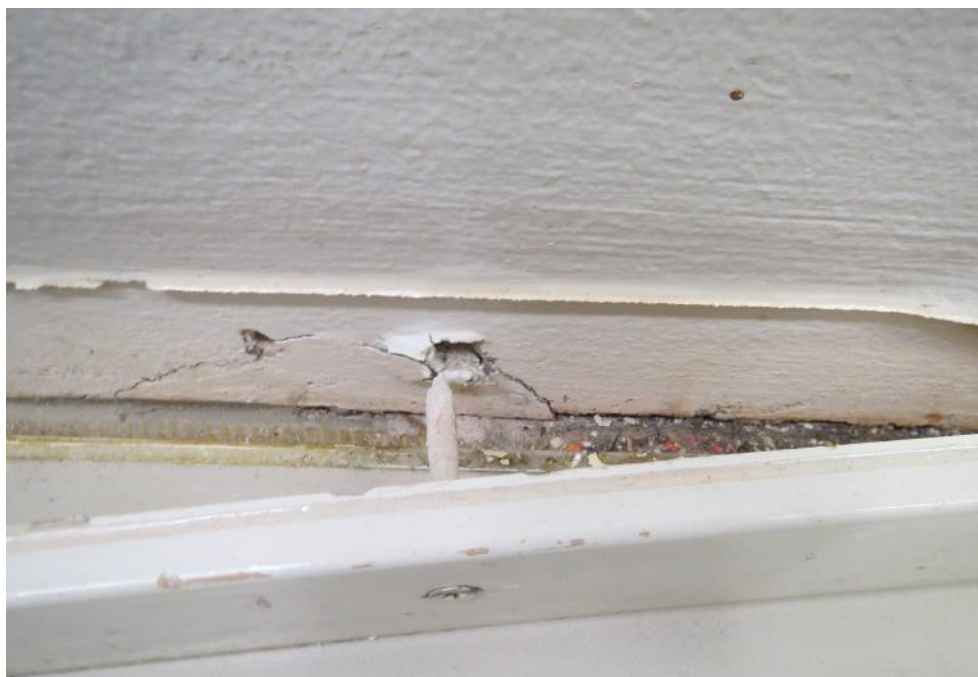
Kuva 20. Alapohjan ja ulkoseinän tiivistetty liitos, jonka listan kiinnitys on rikkonut.

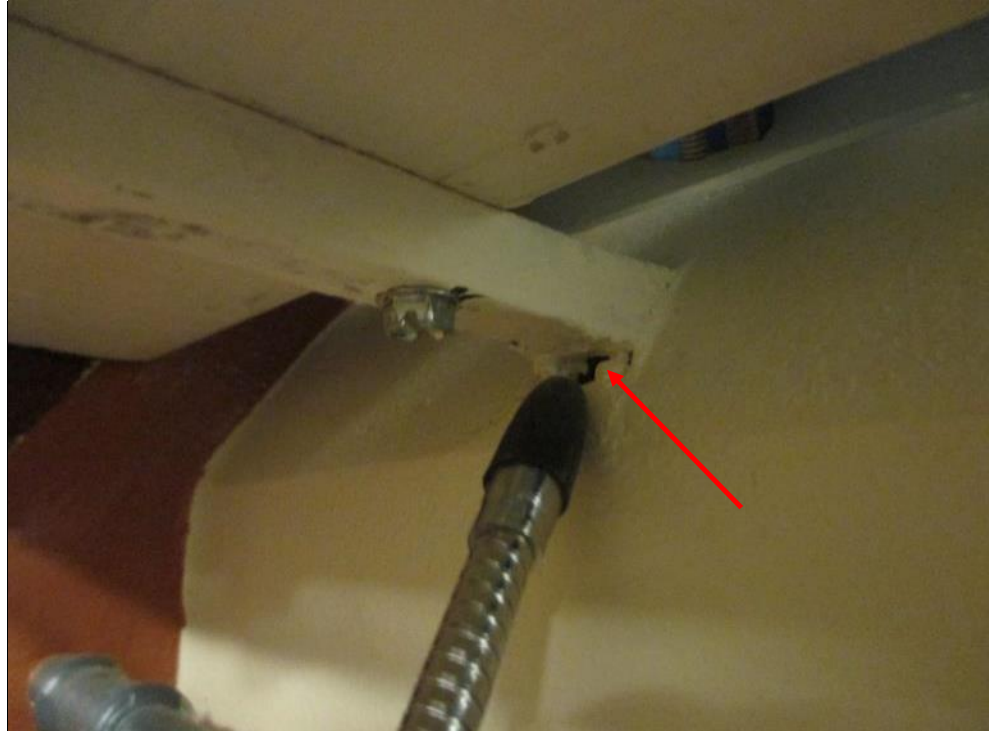
Tämän tutkimuksen yhteydessä tehdyissä merkkiainekokeissa havaittiin ilmapuotoja jokaisessa tutkitussa luokkahuoneessa. Kolmessa huoneessa havaittiin vuotoja ulkoseinän ja alapohjan liitoksessa. Pisimmillään vuotokohta oli yhden metrin levyinen. Lisäksi vuotoja havaittiin kiinnikkeissä (silmämääräisesti havaittava kolo), ikkunaliittymissä ja väliseinissä ja väliseinien läpivienneissä. Etenkin mallihuoneen viereisessä luokassa olivat havaitut vuodot laajoja ja voimakkaita. Mallihuoneessa ja toisessa luokassa, johon oli tehty merkkiainekoe tiivistyskorjausten yhteydessä, olivat havaitut vuodot hieman vähäisempiä. Kahdessa luokassa, joihin ei lähtötietojen mukaan ollut tehty merkkiainekokeita, olivat havaitut vuodot pienempiä ja vähäisempiä, eikä niissä huoneissa havaittu vuotoja ulkoseinän ja lattian liitoksessa. Tehty tiivistyskorjaus ei ole onnistunut johtuen työvirheistä sekä laadunvarmistuksesta. Rakennuksen runko ja liittymäkohdat asettavat omat haasteet tiivistyssuunnittelulle sekä tiivistystyölle. Väliseinät ulottuvat ulkoseinärakenteiden ulkopinnan ulkopuolelle.

Kuva 21. Ikkunalaudan kiinnikkeen juuressa oleva kolo, josta ilmeni vuoto.

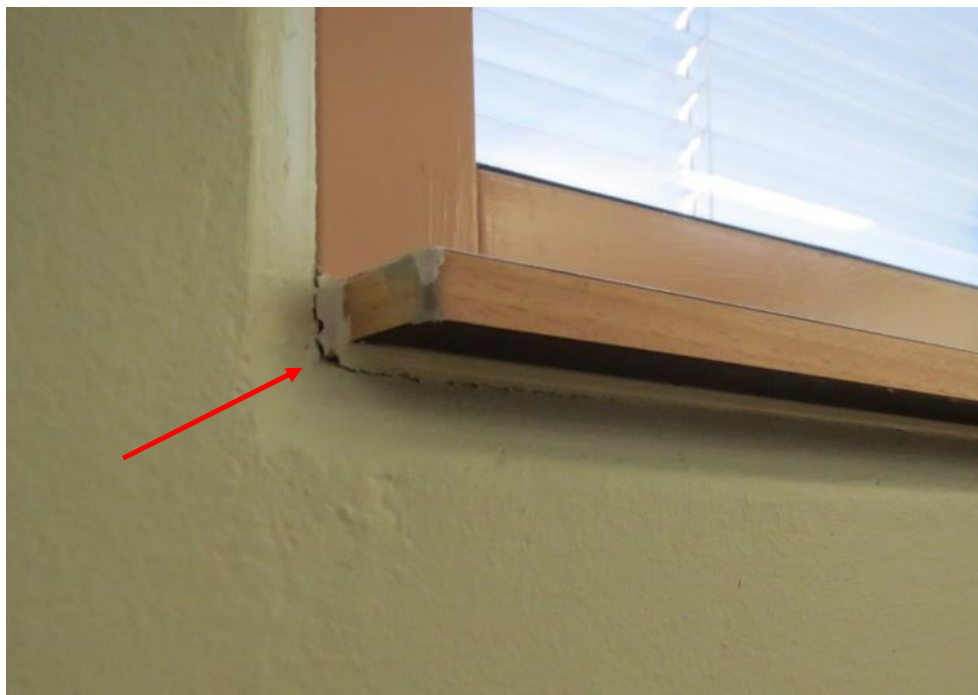
Kuva 22. Kiinteistökerroksella havaittu epätiivis tiivistys.

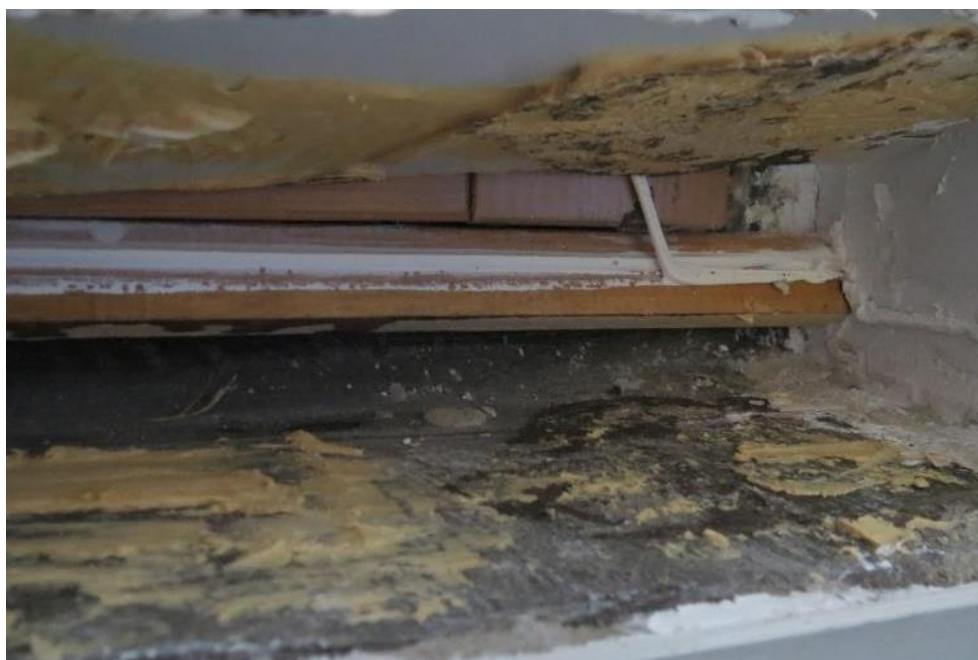
Kuva 23. Rakenneavauksen perusteella on ikkunaan liittyvä tiivistys tehty tiivistyskorjaussuunnitelmien mukaisesti.

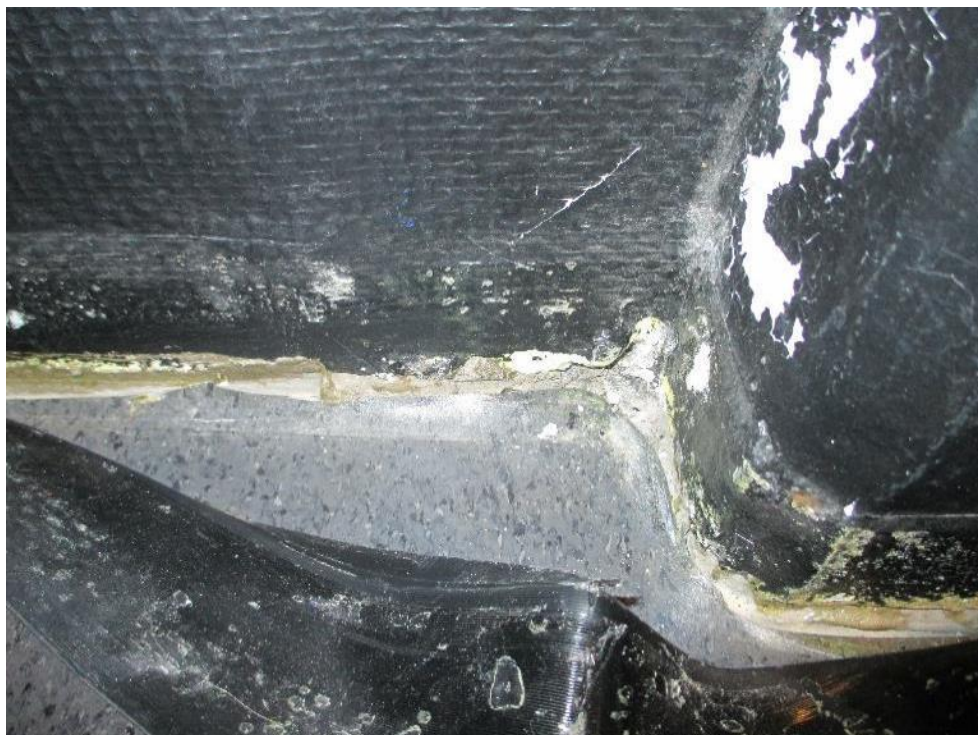
Havaitut vuotokohdat johtuvat pääosin siitä, ettei tiivistystyötä ole tehty suunnitelmien mukaisesti. Tosin tiivistyssuunnitelmista puuttuvat sähköläpiviennit ulkoseinistä sekä sähkökotelot. Laadunvarmistuksena suoritettujen merkkiainekokeiden on suoritettu kahtena eri kertana ja virheellisesti vain ilmaa kevyemmällä typpi-vetykaasulla. Jälkimmäisessä merkkiainekoeraportissa ilmenee, että on sovittu niiden suorituksesta jatkossakin. Dokumentaatiota / tietoa ei löydy mahdollisesti jatkossa suoritetuista merkkiainekokeista. Merkkiainekoeraportissa ei ilmene mahdollisesti mitattua paine-eroa, eikä onko kaasua laskettu rakenteeseen sisä- vai ulkopuolelta. Lähtötietoina olevista työmaa-aikaisista valokuvista ilmenee, että kaasua on laskettu tutkittavan tilan puolelta rakenteeseen. Havaitut vuodot ovat paikallisia ja osa todettiin vasta yli puolen tunnin viiveen jälkeen. Ilmanvaihtojärjestelmän toimivuudesta ei ole dokumentoitua tietoa.

Kuva 24. Alapohjan ja ulkoseinän vuotava liittymä. Tiivistystä ei ole tehty suunnitelmien mukaisesti, Ardex 8+9 -vedeneriste puuttuu.

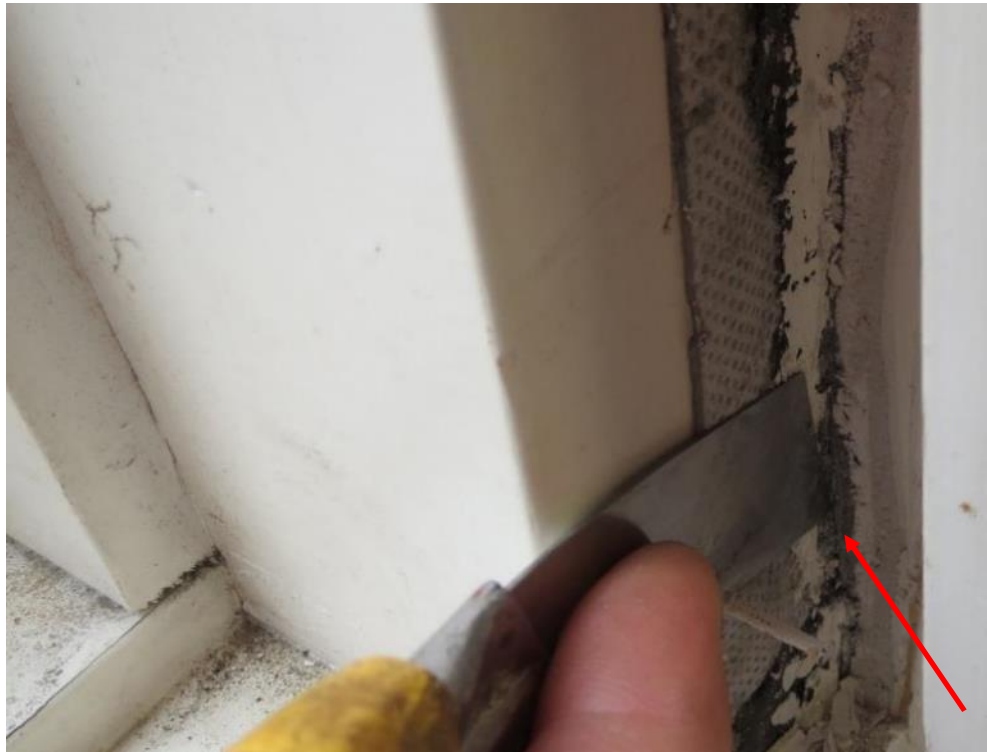
Tiivistyskorjaus on tehty yhteen huoneeseen, merkkiainekoe suoritettiin kyseiseen huoneeseen. Ilmavuotoja havaittiin ikkunoiden ympärillä, välipohjan ja ulkoseinän liitoksessa sekä yläpohjan ja ulkoseinän liitoksessa. Havaitut vuodot johtuvat työvirheistä ja tiivistyssuunnitelmien puutteellisuudesta. Tiivistyssuunnitelmat käsittävät ainoastaan ikkunaliittymät, välipohjan ja ulkoseinän sekä ulkoseinän ja yläpohjan tiivistystä ei ole suunnitelmissa esitetty. Ilmavuodot ovat osittain samoja kuin laadunvarmistuksena tehdyssä merkkiainekokeessa tiivistystyön aikana, jotka suoritettiin ilmaa kevyemmällä typpi-vetykaasulla. Nyt käytettiin ilmaa raskaampaa kaasua, ja se laskettiin rakenteeseen ulkopuolelta. Uusina ilmavuotoina verrattuna aikaisempaan merkkiainekokeeseen havaittiin ikkunoiden ympärillä olevat ilmavuodot sekä ulkoseinän ja välipohjan vuodot. Rakenneausten perusteella ikkunoiden ympärillä havaitut uudet ilmavuodot johtuvat pintamateriaalien asennuksista. Ikkunoiden peitelistat ovat symmetrisiä, eikä niiden toista takareunaa ole viistetty, mikä on halkaissut tiivistysnauhan peitelistan asennuksen yhteydessä. Jalkalistat on kiinnitetty lyöntitulpin, jotka rikkovat tiivistykset. Tehty tiivistystyö on kuitenkin saanut liittymät pääosin tiiviiksi, lukuun ottamatta mainittuja vuotoja.

Kuva 25. Peitelistan rikkoma tiivistysnauha.

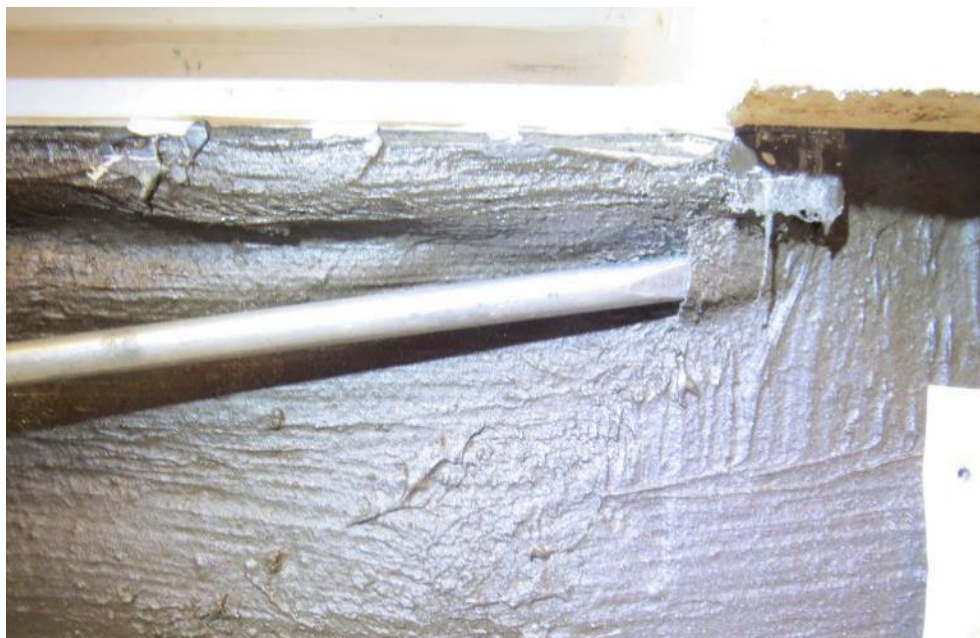
kaikkien suoritettujen merkkiainekokeiden liitteitä, joista ilmeni kaikkien huoneilojen vuotokohdat. Vertailua aiemmin tehtyjen ja tätä tutkimusta varten tehtyjen merkkiainekokeiden välisestä vuotokohdista ei voida sen vuoksi tehdä. Tiivistyskorjaus ei ole täysin onnistunut, aikaisemmin havaittuja vuotokohtia ei ole tiivistetty.

Kuva 27. Tiivistys on irti alustastaan.
