# Lämpökuvauksen hyödyntäminen korjausrakennustyömaalla

Metropolia Ammattikorkeakoulu

12.11.2014

## Lämpökuvat Lauttasaaren Metallin työmaalta ja korjausehdotukset.

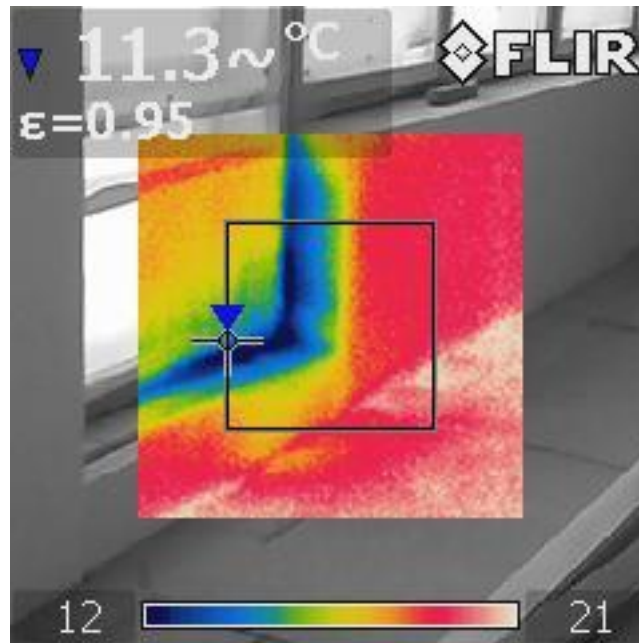
Kuva 18. Asunto A15.

Parvekkeen oven nurkassa kylmä, koska ovi on jäänyt hieman raolleen asennusvaiheessa. Lämpötilaindeksi on 60.

Ei korjaustoimenpiteitä.

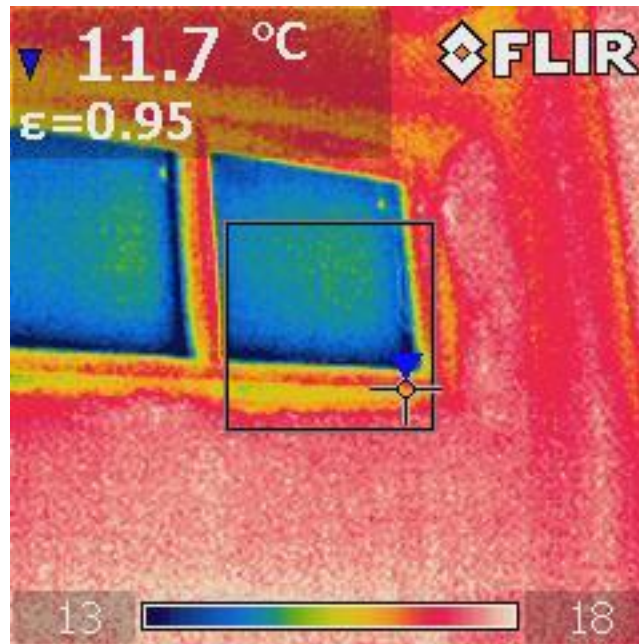
Kuva 20. Asunto A25.

Kolmilasinen MEK-ikkuna. Kiinteä ikkuna on tiivistetty oikein, ja kylmin kohta on lasin alareunassa. Lämpötilaindeksi on 65.

Ei korjaustoimenpiteitä.

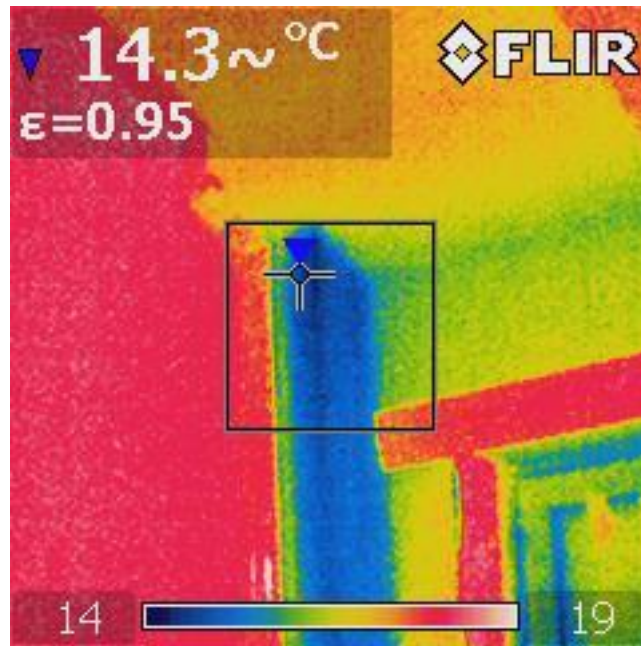
Kuva 22. Asunto A28.

Pilari joka on oikaistu korjausmassalla. Märkä kohta näkyy kylmempänä kuvassa. Lämpötilaindeksi on 74.

Ei korjaustoimenpiteitä.

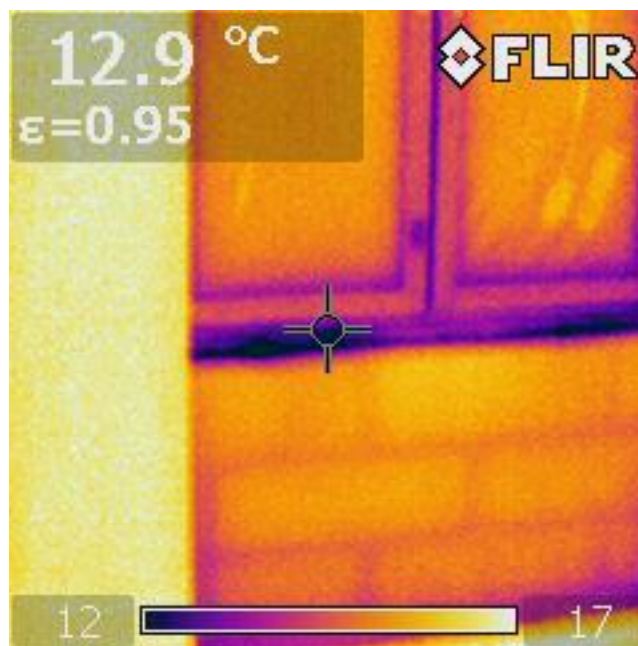
Kuva 24. Asunto B30.

Lämpötilaero ikkunan apukarmin ja harkkomuurauksen välissä. Lämpötilaindeksi on 73.

Ei korjaustoimenpiteitä.

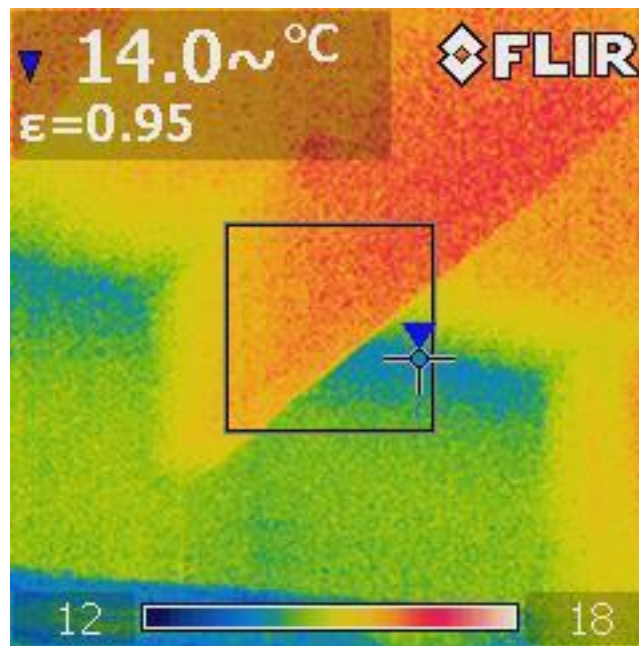
Kuva 27. Asunto B54.

Räystään ulkopuolinen lämmöneristyskerros on ohuempi kuin muualla ulkoseinässä. Tämä aiheuttaa kylmäsillan katonrajassa. Lämpötilaindeksi on 80.

Ei korjaustoimenpiteitä.
