LAAJENNETTU ENERGIALOUEDELLINEN SELVITYS

As. Oy Ylöjärven Soppeenhovi

Ammattikorkeakoulun opinnäytetyö

Työn nimi Laajennettu energiataloudellinen selvitys

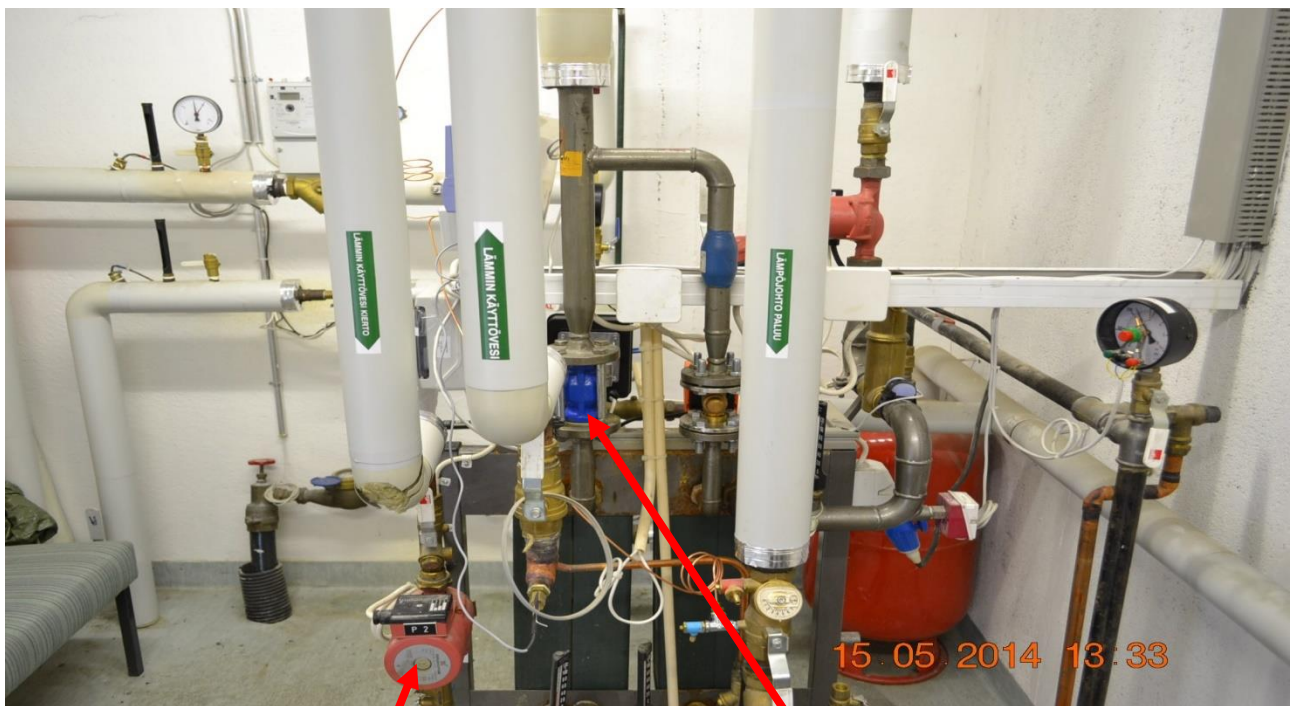
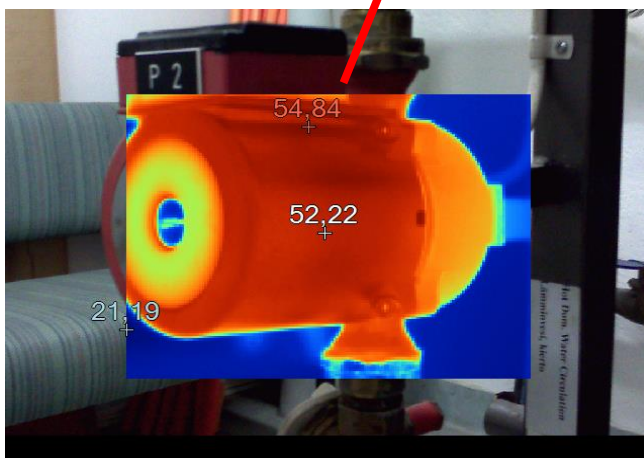
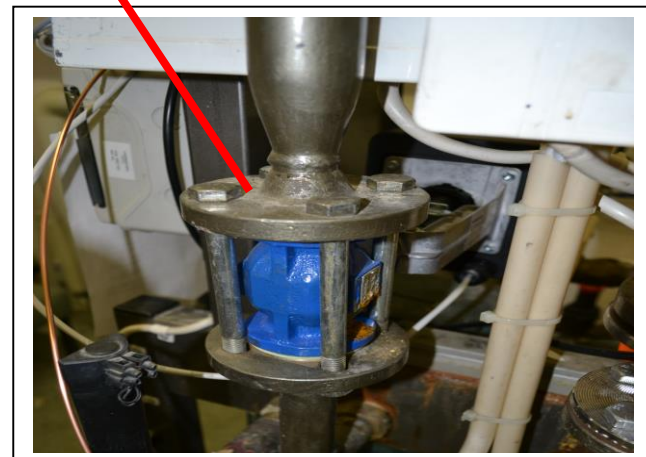
Lämpökamerakuvauksella lämpöjohtopumpussa sekä käyttöveden kiertopumpussa ei havittu poikkeavia lämpötiloja tai vikalämpötiloja ja lämpötilagradientti oli tasainen.

Kuva 3. Käyttöveden kiertopumppu (vasemmalla) ja säätöventtiili (oikealla).

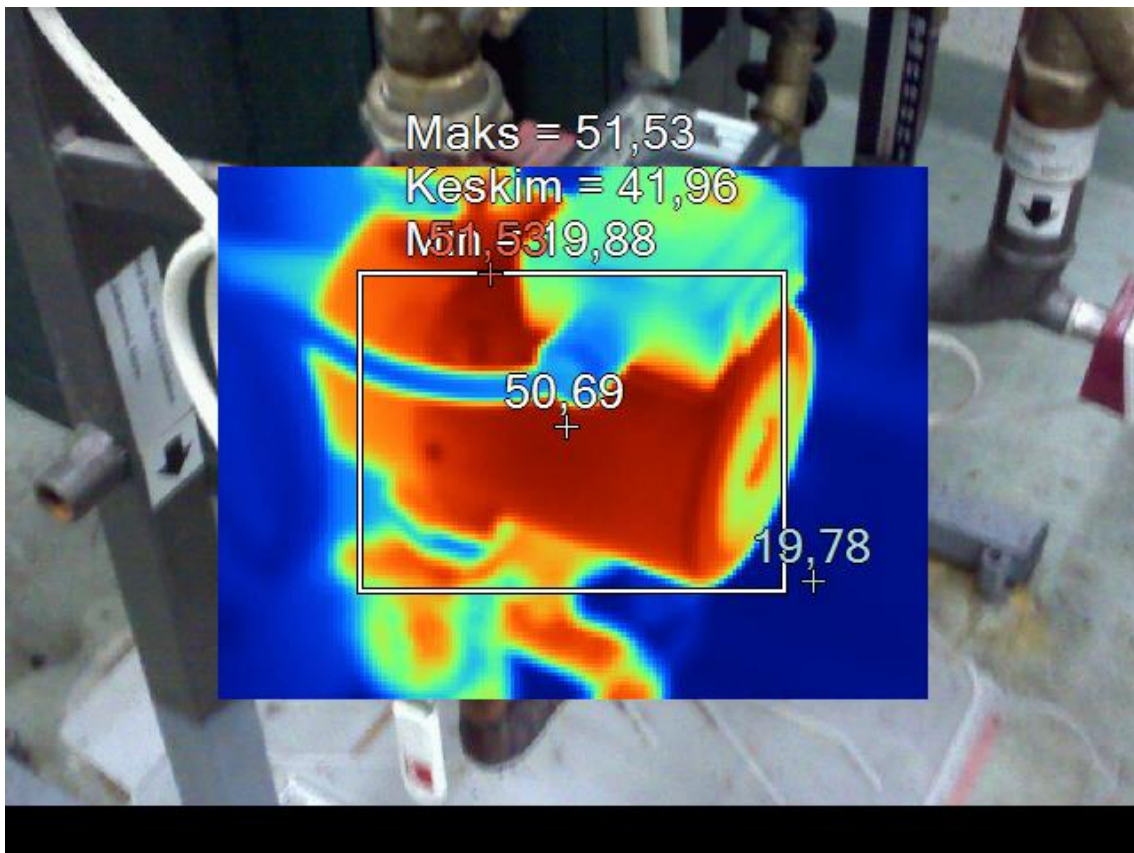
Kuva 5. Käyttöveden kiertopumppu. Pumpun lämpötilagradientti on tasainen.

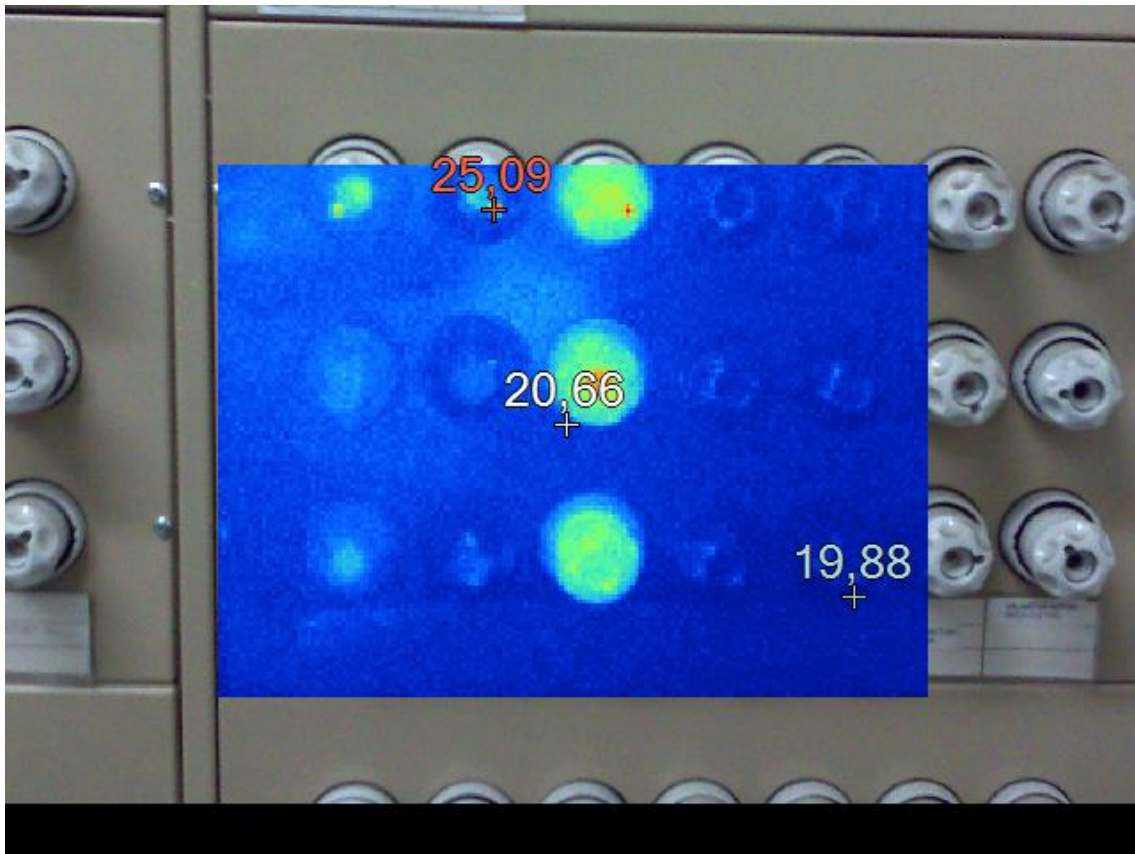
Kohteessa ei havaittu ongelmakohtia. Kuormitetut huoneistot, sulakkeet ja/tai releet lämpeävät symmetrisesti.

Kuva 7. Lämpökamerakuvaa huoneistokohtaisesta jakokeskuksesta.

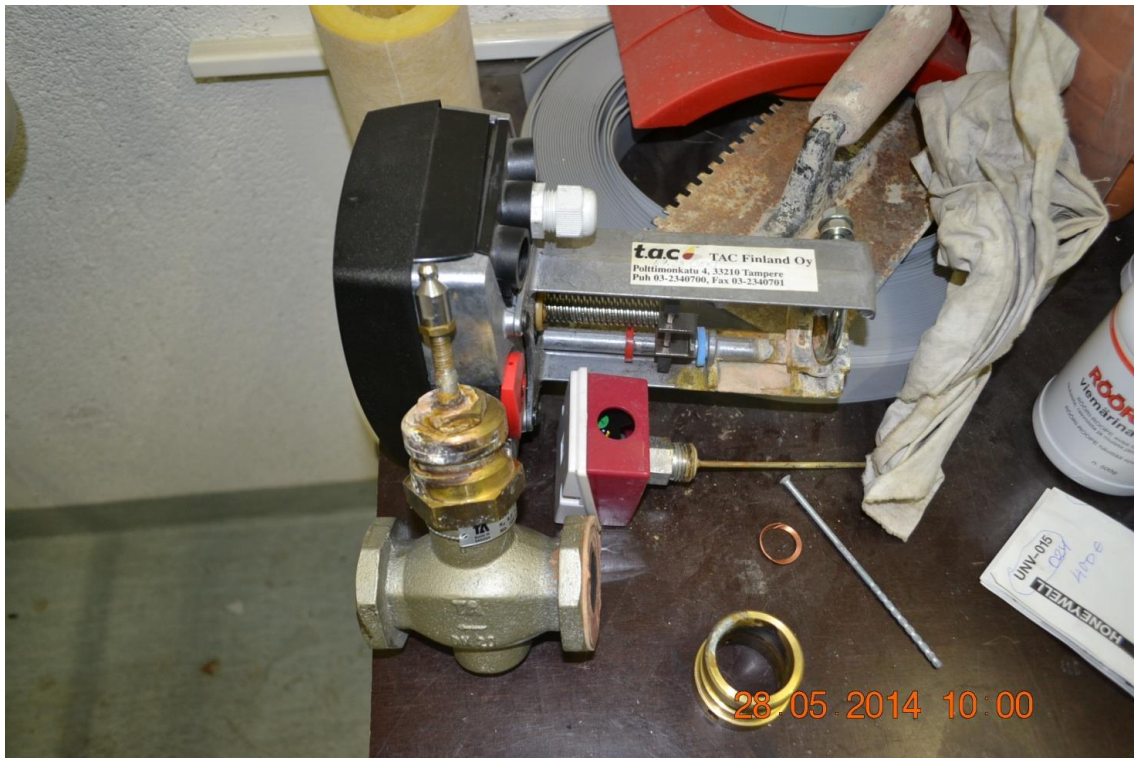
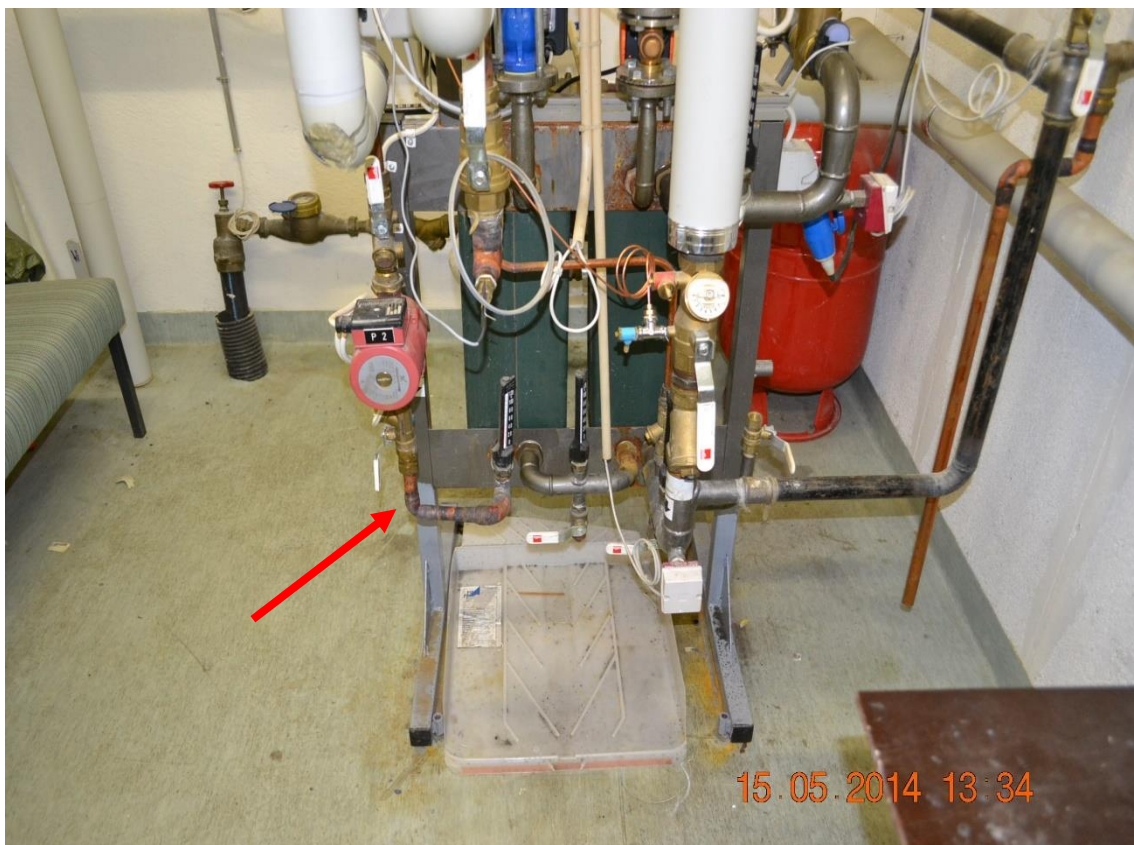
Lämpökamerakuvauksella lämpöjohtopumpussa tai käyttöveden kiertopumpussa ei havittu poikkeavia lämpötiloja tai vikalämpötiloja ja lämpötilagradientti oli tasainen. Kiertoveden kuparinen paluujohto lämmönvaihtimen ja pumpun välissä suositellaan uusittavaksi kavitaation teräsputkeen (kuva 9) aiheuttaman kulumisriskin takia.

Kuva 9. Kiertovesipumpun ja lämmönvaihtimen välinen kupariputki on heikkolaatuinen. Suositellaan vaihtamaan teräksiseen (ks. vieressä oleva, joka on kunnossa).

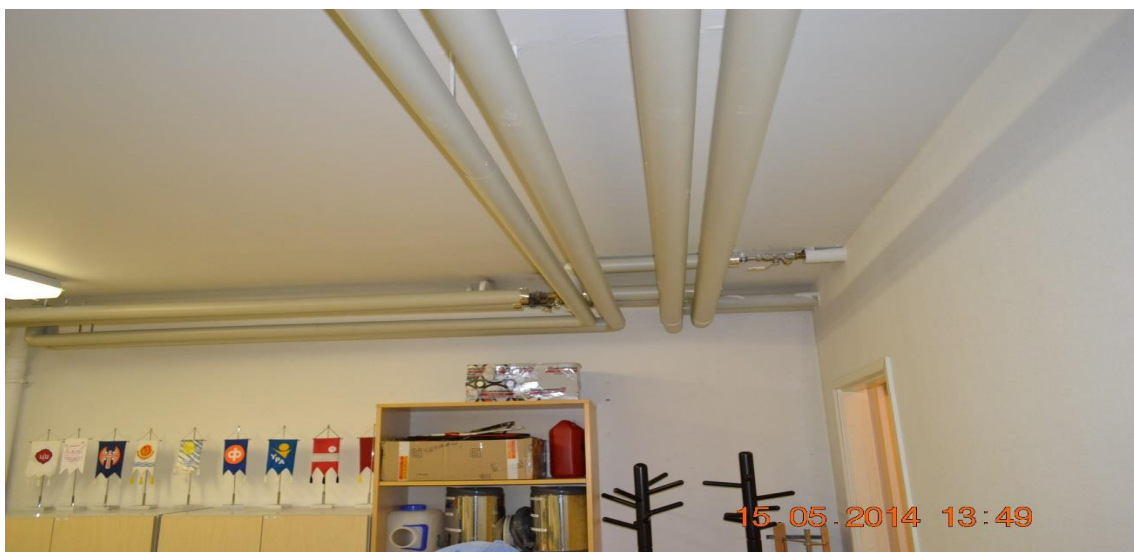
Kiinteistön putkistot on eristetty asianmukaisesti kauttaaltaan, joten niiden muuttamisella tai lisäämisellä ei saavuteta energiansäästöä.

Kuva 11. Kellaritilojen lämpöjohtojen putkituksia.

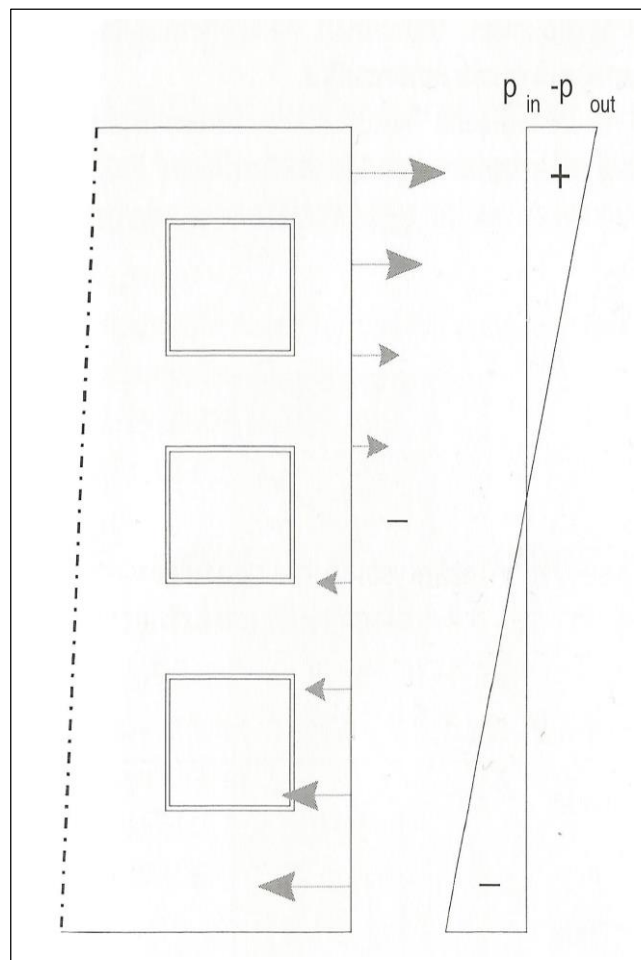
Rakennuksessa on havaittavissa huoneistojen ilmanpaine-erojen osalta selvä jakauma ns. savupiippuvaikutuksen aiheuttamasta paine-erosta, jossa oletettu neutraaliakseli kulkee 2. kerroksen puolivälissä. Tämä aiheuttaa osaan huoneistosta (as. 1 - as. 8) kohtalaisen voimakasta alipainetta, joka voidaan aistia vedon tunteena ja ulko-ovien nopeana kiinni menemisenä. Liiallinen alipaine lisää poistoilman mukana kulkeutuvaa energiahukkaa.

Kuva 14. Huoneistojen painesuhteet ja periaatekuva painesuhteiden muodostumisesta.

2. Suositellaan asentamaan huoneistoihin (as. 1 - as. 8) raitisilmaradiaattorit seinäelementeissä olevien tuloilmaventtiilien päälle. Korvausilma lämpiää patterissa, jonka jälkeen se johdetaan huonetilaan patterin yläosassa olevan aukon kautta. Raitisilmaradiaattori on ilmanvaihdon kannalta huomattavasti perinteisiä venttiilimalleja parempi, sillä ilman lämmityksen vuoksi huonetiloihin ei aiheudu vettä. Ratkaisun avulla korvausilman saanti on hallittua, eikä erillistä tuloilmakanavistoa tarvita.

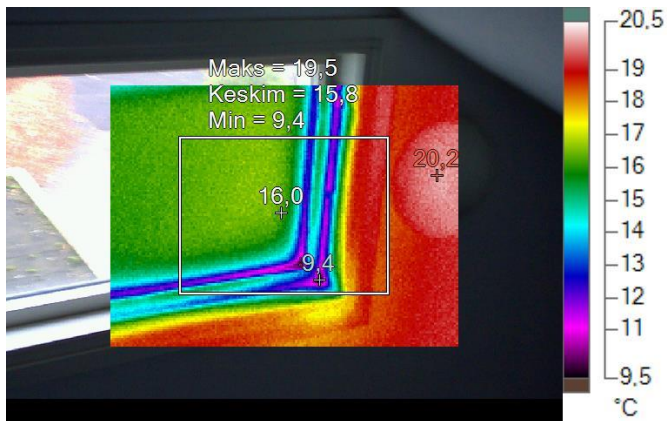
Lämpökamerakuvauksen perusteella rappukäytävässä havaittiin ikkunala-sien eristävyudessa poikkeamia, jotka vaikuttavat negatiivisesti rakennuk-sen lämpötaseeseen. Kerrosten välissä (ks. s. 35) sijaitsevilla ikkunoissa oli havaittavissa kylmäsiltaa ja ilmavuotoa. Suositellaan tarkistamaan tiivistei-den kunto (lytyssä kulmakohdassa) ja asentamaan toinen lasielementti ik-kunakarmin sisäpuolelle jokaiseen porrastasanteen ikkunaelementtiin.

Kuva 18. Porraskäytävän 2 krs. ikkunakarmin lämpökameran läpi nähtynä.

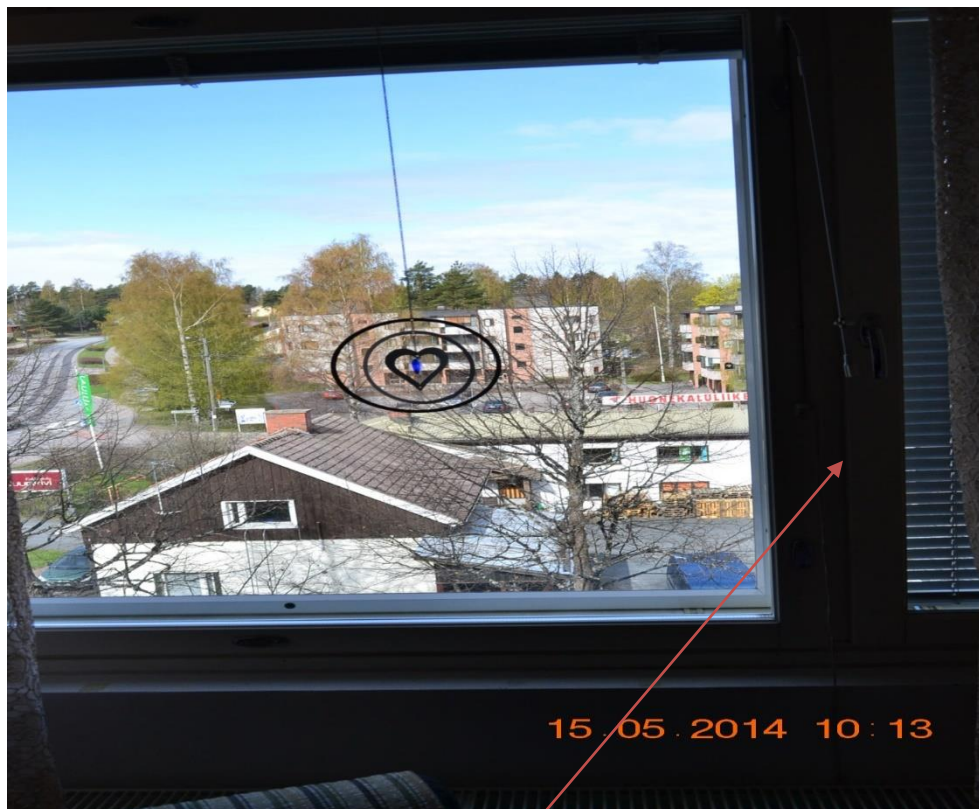
Kuva 20. Asunnon 17 tuuletusikkuna keväällä kuvattuna.

3. Ikkunakarmien tiivistykset kannatta vaihtaa ja mahdollista lisätuuletusta pitää päällä. Jos hurtuvassa ikkunaelementissä on ilmanvaihtoräppänä, tämä kannattaa pitää kiinni kyseisessä ikkunassa. Ongelman tulisi poistua tällä.

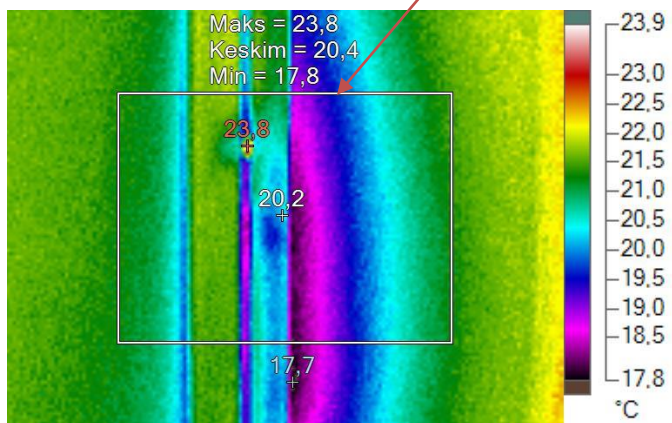
2. Ulkoikkunan huurtuminen sisäpinnan puolelta johtuu kosteuden tiivistymisestä ikkunaruidun pintaan. Tämän aiheuttaa sisäilman korkea kosteus ja sisällä vallitseva ajoittainen ylipaine. Yleensä tämä havaitaan talvella, jolloin ulkoilman lämpötila laskee kastepisteelle otolliseksi. Ylimmissä huoneistoissa vaikuttaa korkeuseron ja painovoimaisen tuloilman aikaansaama savupiippuvaikutus.

Kuva 21. Saman tuuletusikkunan tiiviste vuotaa talvella tehdyn lämpökamerakuvausten perusteella.

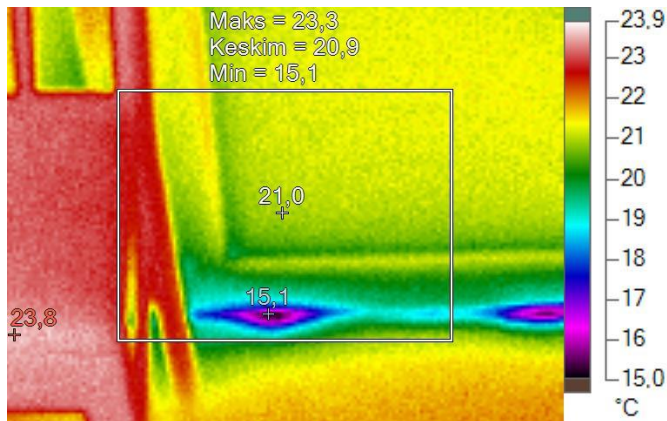
Kuva 22. Asunnon 17 Parvekeoven alaosa: ilmapuotoa lämpökamerakuvassa.

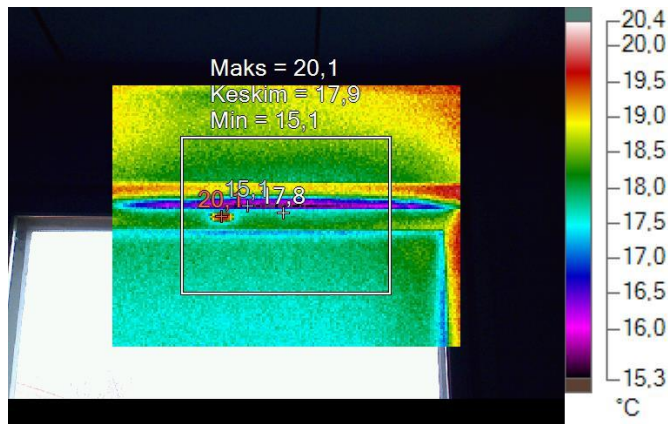
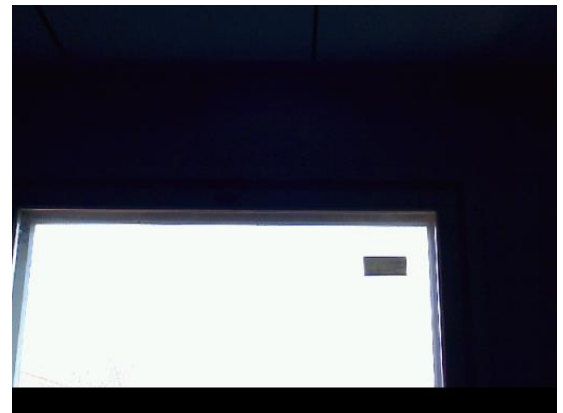
Kuvauskohde: IR000317.IS2 / Ylimmän kerroksen rappukäytävän ikkuna

Kommentit: 4. Hyvä, ei korjaustarvetta. Voidaan lisäeristää muiden ikkunoiden yhteydessä toisella lämpölasielementillä.

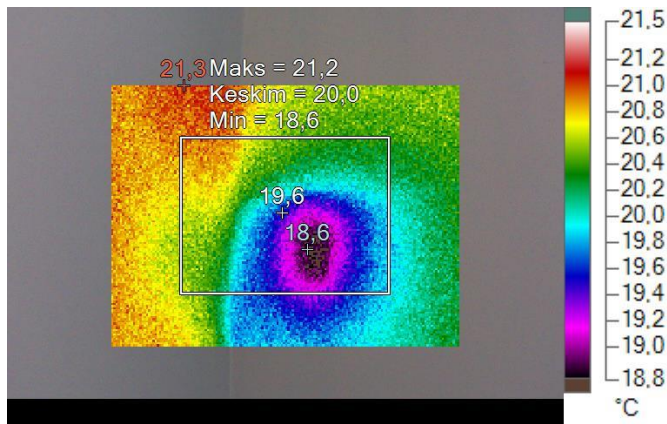
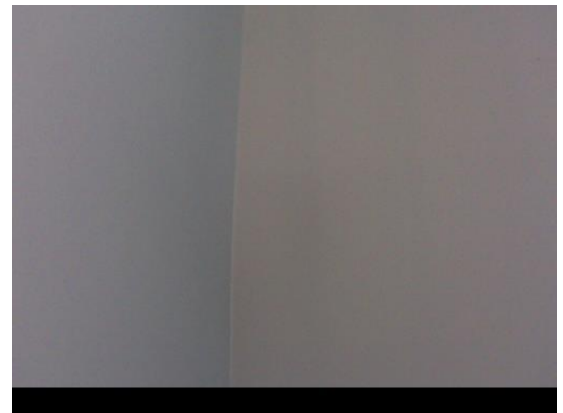
Kuvauskohde: IR000321.IS2 / Tuloilmaventtiilit

Tuloilmaventtiilien osalta havaittavissa kylmäsiltaa, jolla ei merkitystä kiinteistön energiatalouteen.

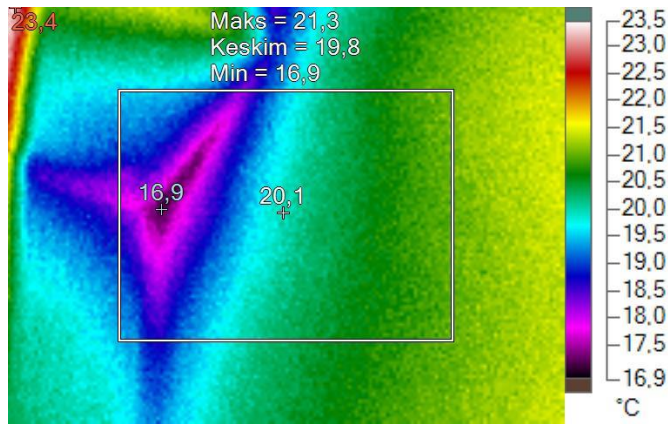
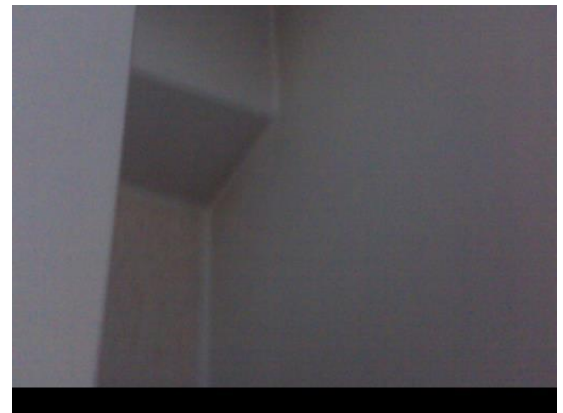
Kuvauskohde: IR000329.IS2 / As. 17, ulkoseinäelementtien liitoskohta

Kommentit: 4, hyvä. Ei korjaustarvetta

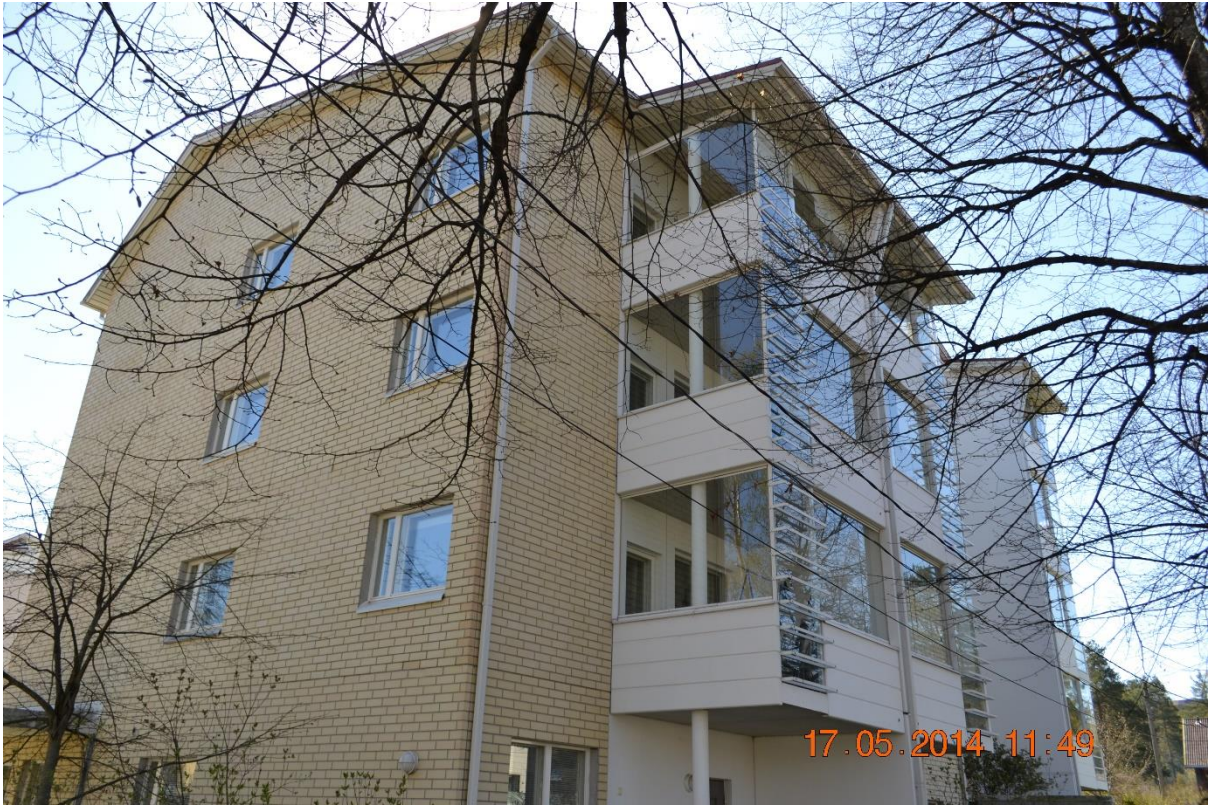
Kuva 25. Asunnoista 1 ja 17 mitattiin parvekepäätyjen parvekeovien sekä tuuletusikkunoiden lämpötekniisiä ominaisuuksia. Ovet ja ikkunat eivät sisältäneet eriste-poikkeamista aiheuttavia kylmäsiltoja; huomioita tuli lähinnä tiivistysten aiheuttamista ilmavuodoista, jotka olivat marginaalisia.

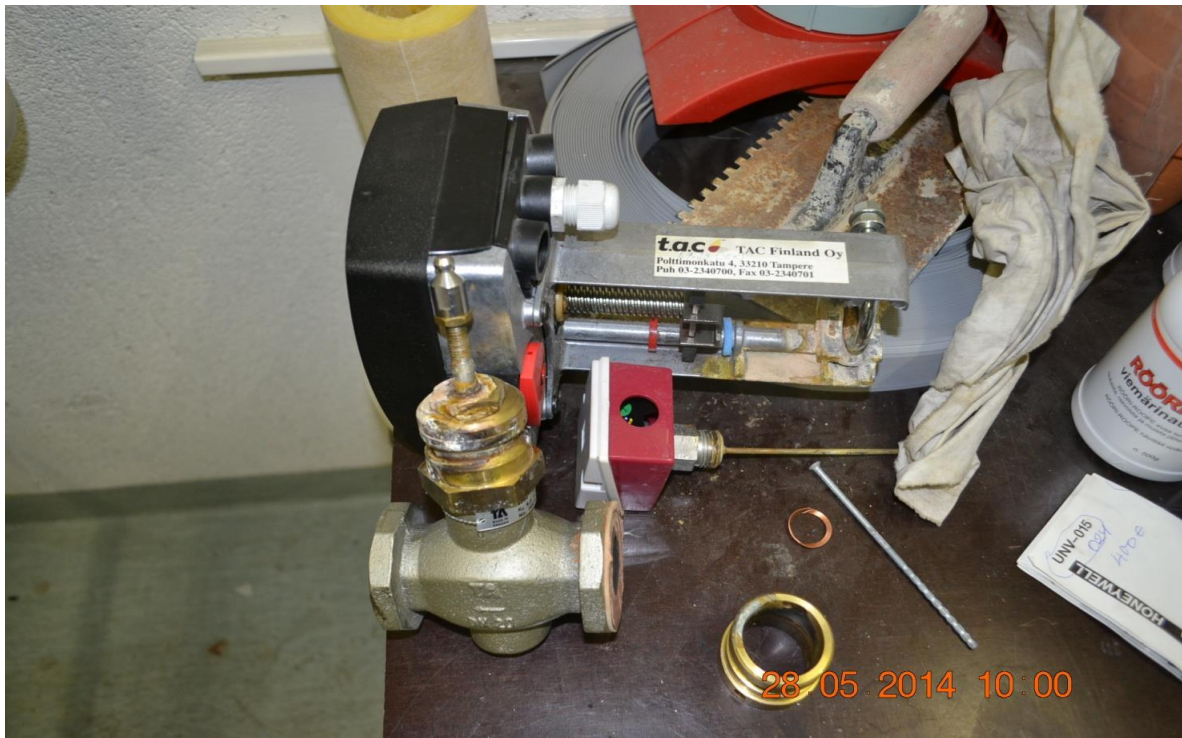
Kuva 26. Lämmönjakuhuoneessa; kaukolämpöverkkoon liitettävä vanha säätöventtiili jumiutunut.

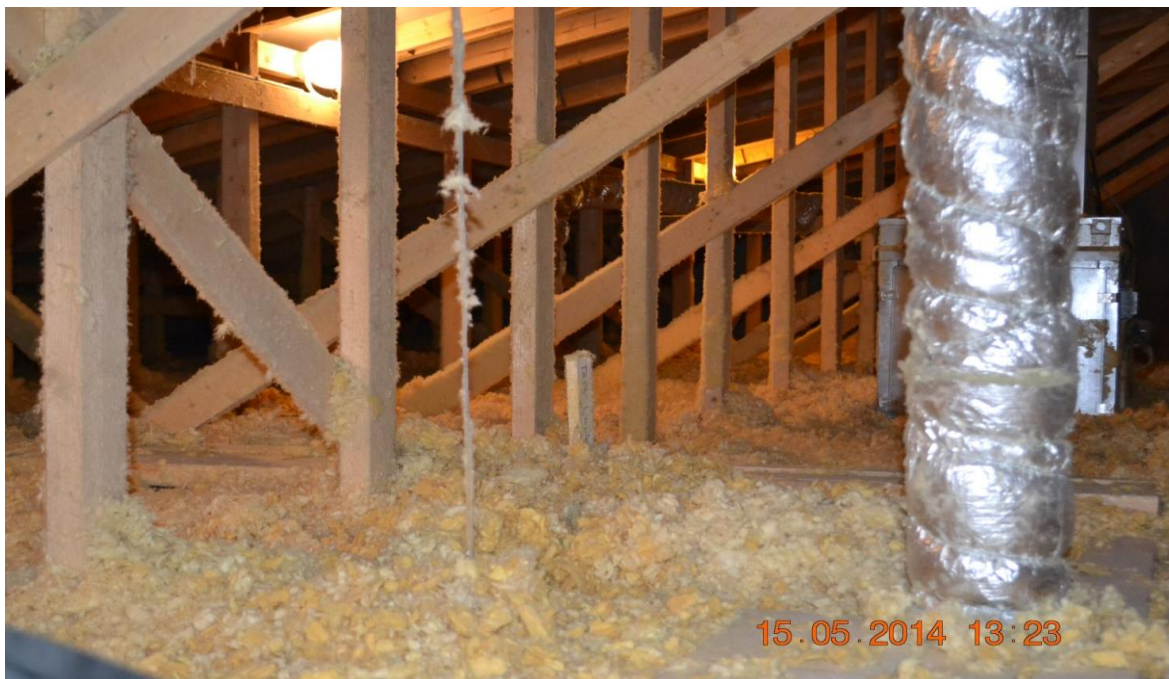
Kuva 27. Ilmanvaihtoputki on hyvin suojattuna yläpohjassa.

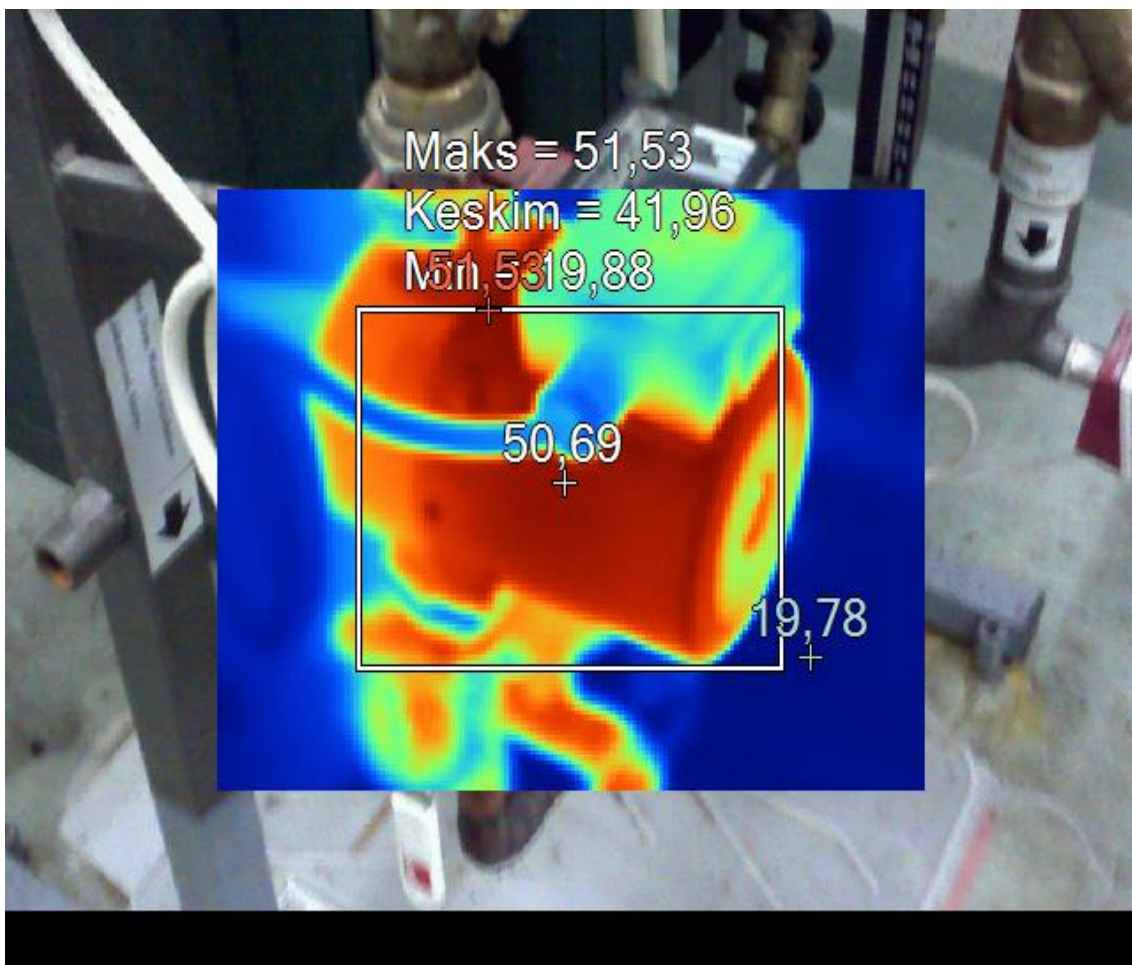
Kuva 28. Pumpun lämpötilagradientti on tasainen.
