Julkisivukorjausten takuutyöt

Metropolia Ammattikorkeakoulu

Opinnäytetyö

16.11.2015

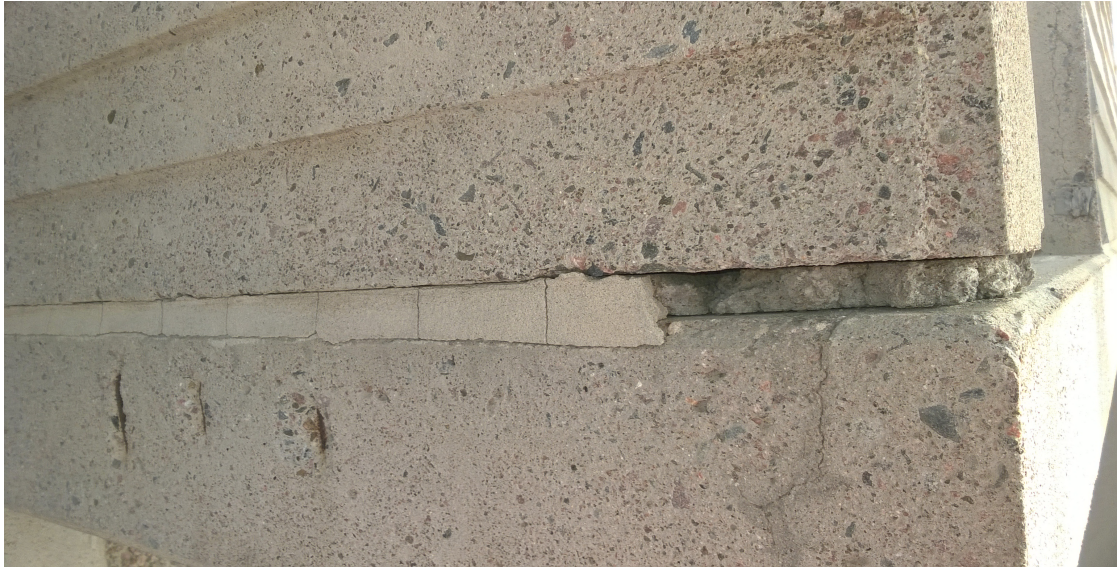
On yleistä, että betonin raudoitukset ruostuvat varsinkin 1960- ja 1970-lukujen rakennuksissa suojabetonipeitteen paksuuden ollessa liian ohut. Tämä johtuu osin tiedon puutteesta kyseisenä aikana. Tämän tyyppiset vauriot korjataan piikkaamalla betonista ruostuneet harjatangot esiin, uusimalla tai käsittelemällä ne ja paikkaamalla sopivin laastein. Kuvassa 4 esitetään ruostuneiden raudoitusten aiheuttamia vaurioita. [1, s. 45.]

Kuva 4. Raudoitusten ruostuminen on aiheuttanut vaurioita. Lisäksi saumalaasti on rapautunut ja murentunut pois.

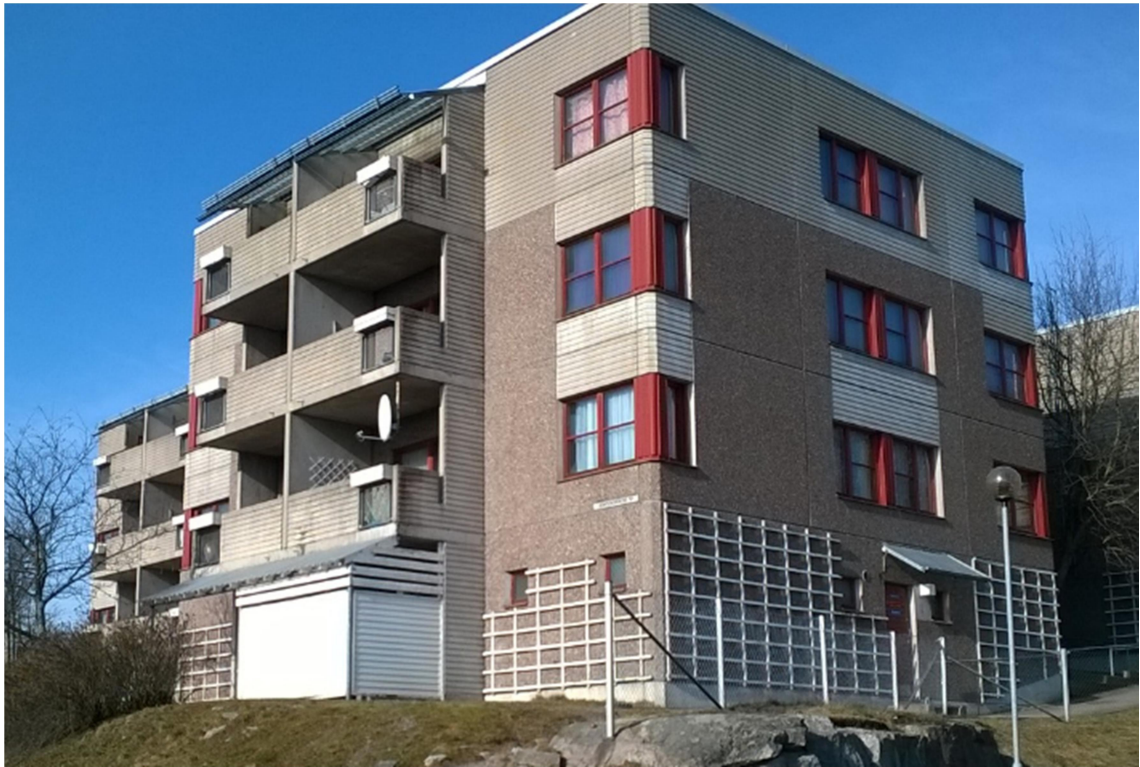
Kuva 5. Betonijulkisivun uritetun osan pinnoite tummunut. Alaosa on tehty pesubetonipinnalla.

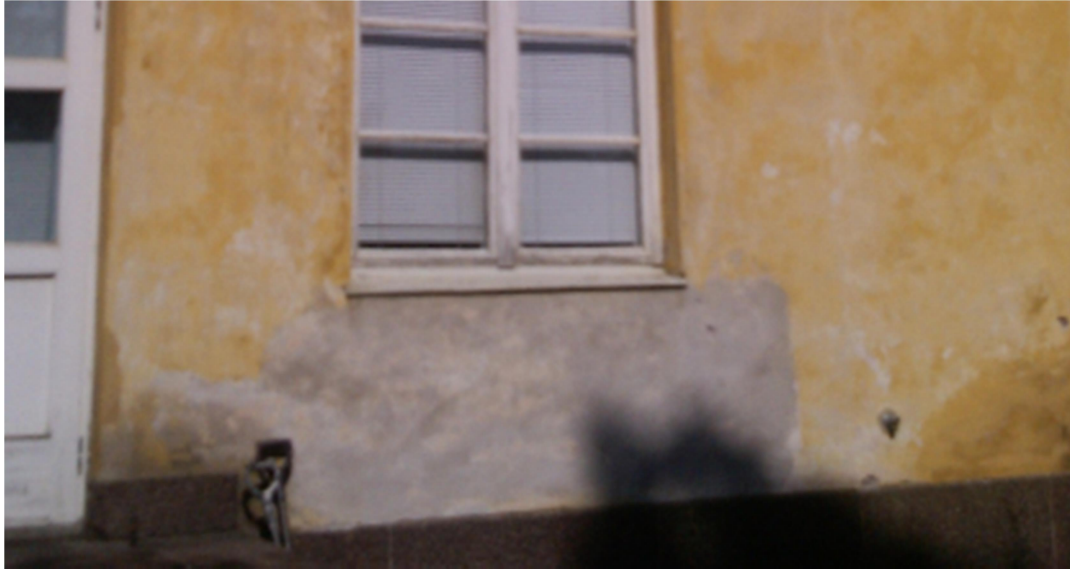
Kuva 6. Rappaus irronnut laajalla alueella.

Joskus rappaus irtoilee alustastaan ja tätä kutsutaan termillä kopoutuminen. Se voi johtua työvirheestä tai laastin ja rappausalustan vaurioista. Välttämättä rappauksen korjaus ei ole tarpeen, sillä pienellä alalla tapahtuva irtoilu ei todennäköisesti ole haitallista ilman halkeilua. Alustana monesti toimivalle vanhalle tielle ongelmia tuottaa huono pakkasenkestävyys ja vanhojen rakenteiden materiaalien epätasaisuus. Kuvassa 6 on rappaus irronnut alustastaan laajalla alueella. [1, s. 58.]

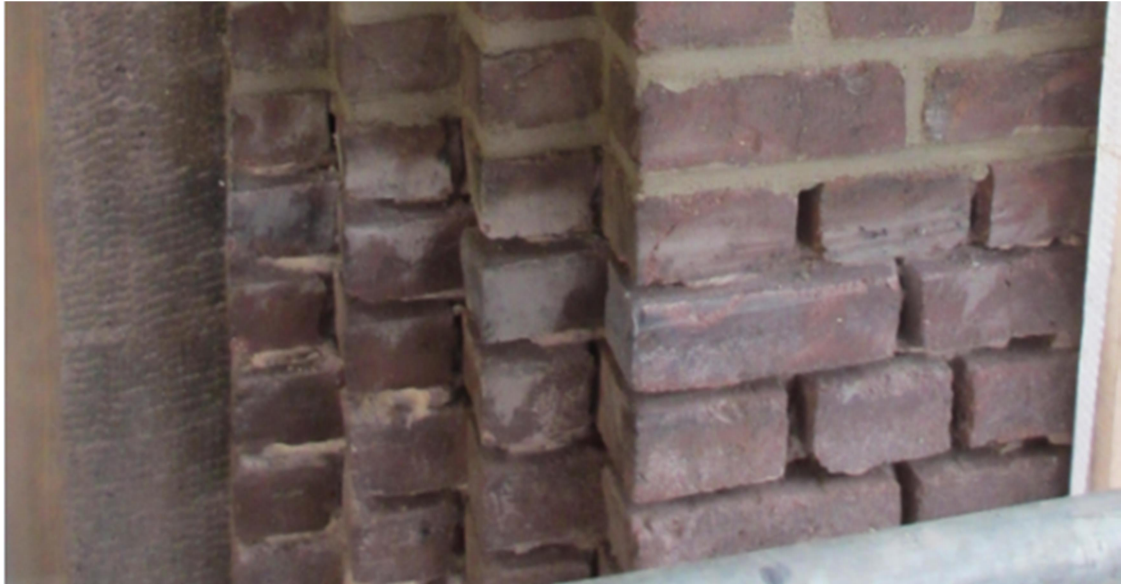
Kuva 7. Massiivitiiliseinässä uusittua saamaa. Vanhat tiilet on säilytetty.

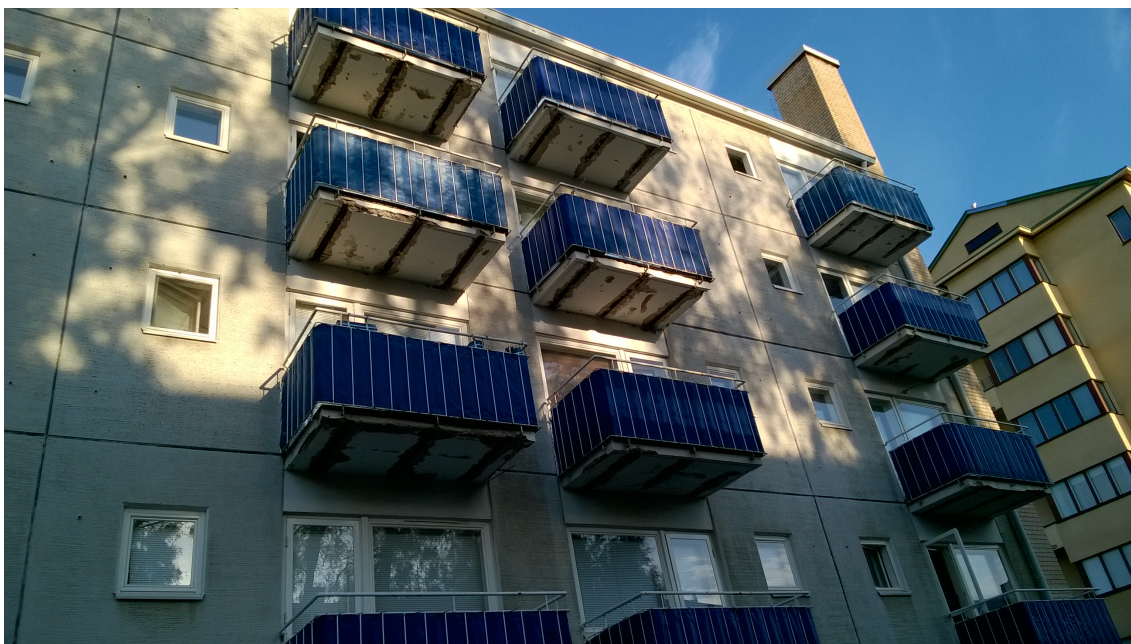
Kuva 8. Parvekkeiden alapinnat on piikattu auki.

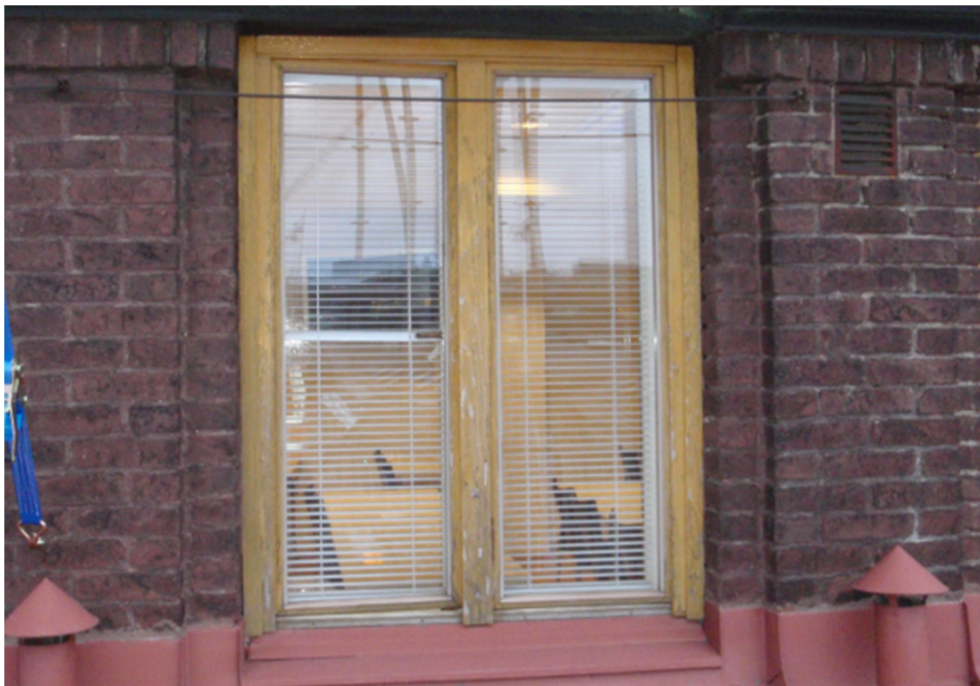
Kuva 9. Korjausurakan yhteydessä vaihdettava ikkuna.

Kosteusongelmien lisäksi ikkunavaurioina saattaa auringon valo aiheuttaa maalipinnan hilseilyä tai halkeilua ja eristävyys voi olla heikkoa. Lämmöneristävyys voi johtua rakenteesta: kaksilasisuus tai karmirakenteessa on kylmä silta. Syynä voi olla myös huono ilmantiiviys. Ääneneristävyys vaikuttaa asumisviihtyvyyteen ja tiiveyden lisäksi lasien paksuus ja etäisyys toisistaan ovat merkittäviä tekijöitä. Kuvassa 9 näkyy ikkunan hilseillyt maalipinta. [1, s. 94, 95.]

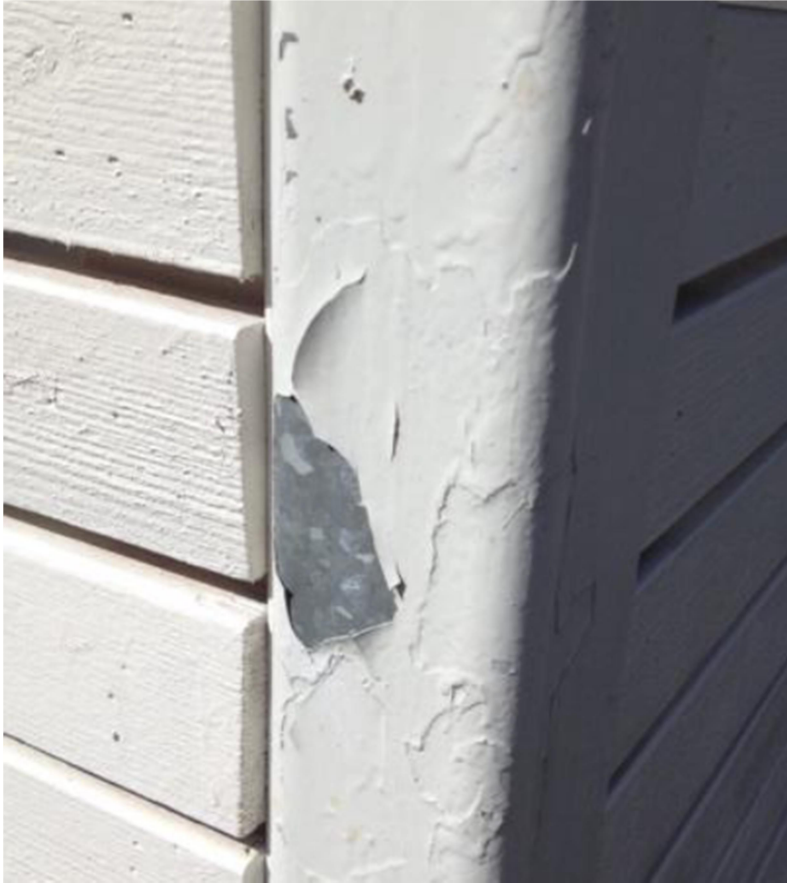
Takuuaikana oli ilmennyt teräsrakenteiden maalauksien hilseilyä ja irtoamista parvekkeilla kuvan 11 osoittamalla tavalla. Tämä johtui teräsrakenteiden riittämättömästä hiekkapuhalluksen suorituksesta ja maalauksien suorittamisesta vanhojen maalien päälle. Lisäksi käytetty maali ei ollut ollut urakkaohjelman mukainen, mutta oli ollut tarkoitukseen sopivaa. Hiekkapuhalluksen jäljiltä teräsrakenteisiin oli jäänyt vanhaa maalia ja niitä ei ollut poistettu. Sinkityssä teräksessä pinta vaatii muutenkin karhennusta, koska sen hylkivät ominaisuudet eivät anna hyvää tartuntapohjaa. Jos uudessa maalauksessa käytettävä maali ei sovi vanhan maalin päälle, alkaa uusi maali irrota ajan myötä. [11; 15.]

Kuva 11. Maali on irronnut alustastaan.

Takuutyöt oli toteutettu vuonna 2014. Ensin oli varmistettu laadunvarmistuskokein maalin pysyvyys kohdissa, joissa ei ole vaurioita. Laadunvarmistuksena oli käytetty hilaristikkokokeita. Korjausta vaativilta kohdilta oli poistettu maali ja pesty alusta panssaripesulla. Lopuksi pinnat oli maalattu pohjamaalilla ja pintamaalilla. Työt oli tehty ulkokautta telineiltä. Asukkaita oli tiedotettu noin viisi vuorokautta ennen takuutöiden suoritusta asunnon kohdalla. [11; 15.]

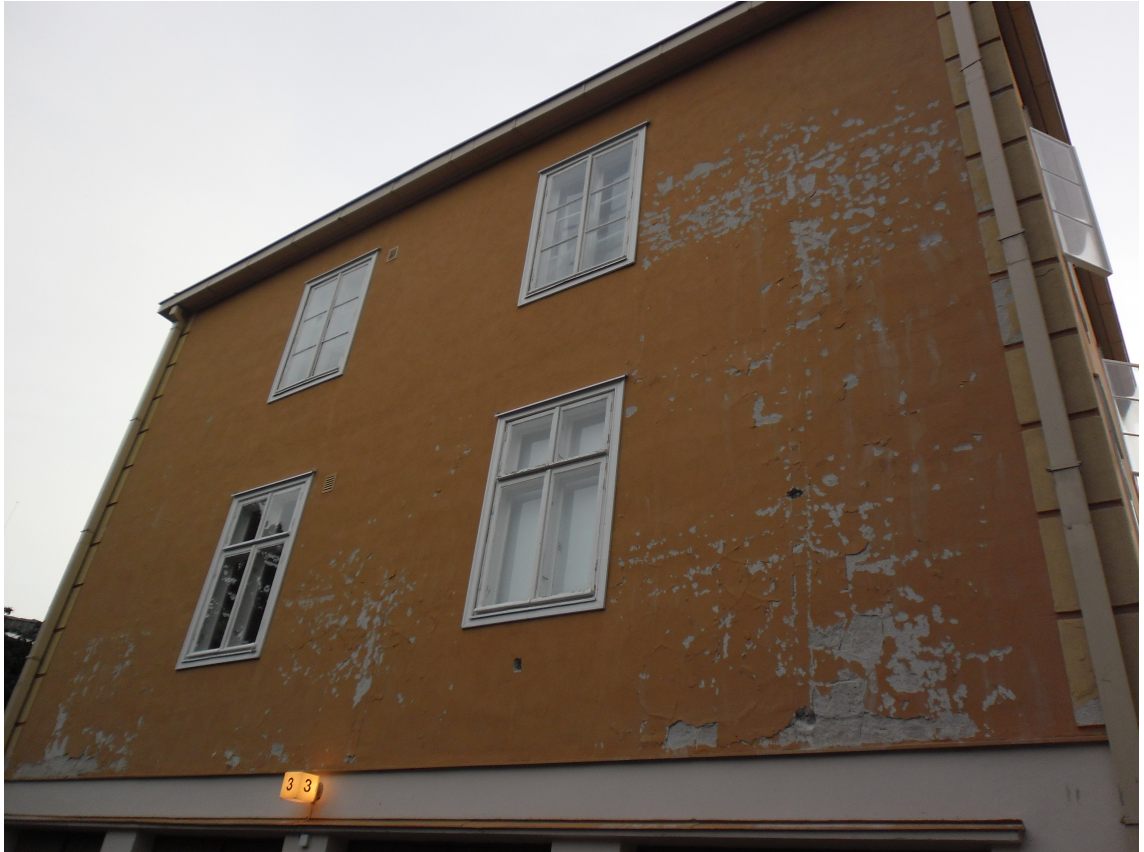
Takuuaikana oli ilmennyt rappauksen halkeilua ja maalipinnan irtoamista yhdessä seinässä. Tästä tilaaja oli syyttänyt urakoitsijaa ja urakoitsijan mielestä syynä oli ollut tilaajan puolelta tulleet valinnat. Mutta urakoitsijan täytyy toimia asiantuntijana työtään tehdessään ja heillä on sen takia velvollisuus väärin johtopäätösten korjaamiseen. Urakoitsija oli yrittänyt saada rappausta toteutettua vanhan mallin mukaan, mutta asiasta ei ollut tehty asiakirjaa. Maalin valinnasta oli tehty asiakirja. [14; 15.]

Kuva 13. Munkkiniemen kohde ennen takuutöitä.

Takuuajan jälkeen kohteen alkuperäisessä urakassa tehdyt rappaukset olivat halkeilleet ja lohkeilleet kuvan 13 osoittamalla tavalla niiltä sivuilta, joita ei ollut tehty takuuajana. Vuonna 2015 nekin sivut oli uusittu samalla tavalla kuin takuuajana uusitut. Tällä kertaa pinta-alat olivat olleet suuremmat ja oli jouduttu käyttämään telineitä. [14; 15.]

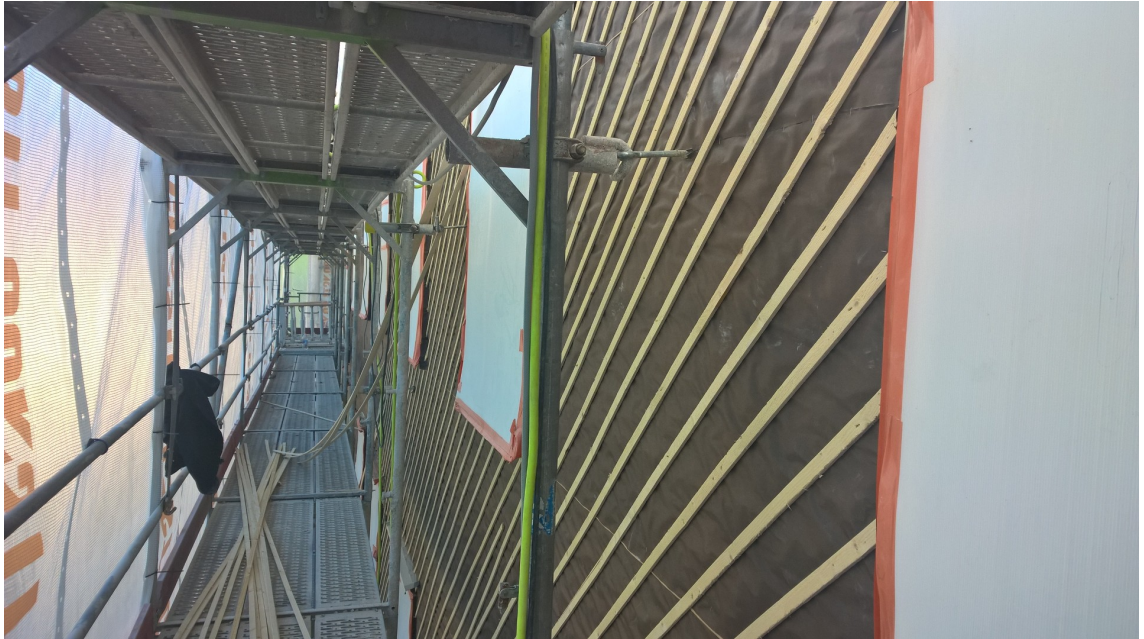
Kuva 14. Tikkurappaukseen kuuluvat tikut. Seinästä puuttuu vielä pohjarimojen päälle ristiin tulevat rimat.

Takuutyönä oli uusittu yhden seinän rappaus vuonna 2011. Alueen koko oli ollut noin 95 neliometriä. Työt toteutettiin nostimelta ja rappaukseen lisättiin kuvassa 14 esiintyvällä tavalla tikut. Periaatteessa oli tehty uudestaan sama työ kuin urakan alkuperäisessä toteutusvaiheessa. Alkuperäisen urakan valvoja ei ollut osallistunut tässä vaiheessa urakkaan. Syytä tähän ei ollut kerrottu. Takuuajana tehdyissä töissä ei ollut ilmennyt erityisiä ongelmia. [14; 15.]

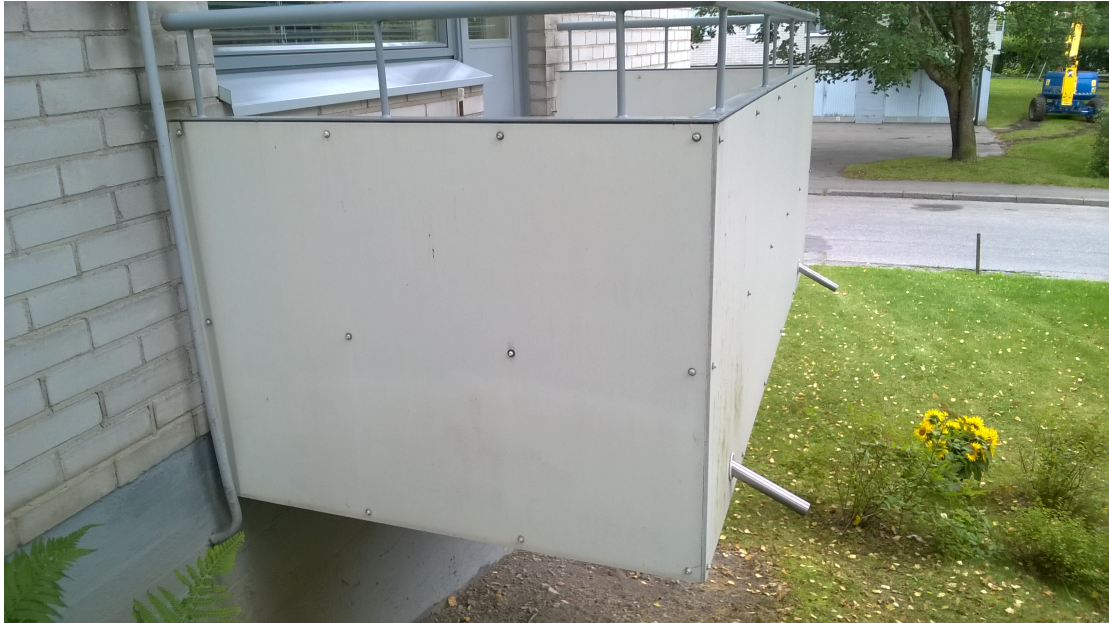
Kuva 16. Konalan takuuajan jälkeen vaurioitunut parveke.

Kohteessa poikkeuksellista oli takuuajan jälkeen ilmenneet ongelmat. Uusiin kuitusementtilevyihin oli tullut halkeamia etenkin kulmiin kuvissa 16 ja 17 näkyvällä tavalla. 21 %:ssa sivulevyistä ja etulevyistä oli halkeamia. Tämä oli johtunut edelleen liian reunaan tehdyistä kiinnityksistä ja ruuvien kiinnittämisestä liian tiukkaan. Oli myös epäilty ruuveja varten tehtävien esiporausreikien puuttumisesta joissain parvekkeissa. Kiinnityskohdat olivat olleet rakennepiirustusten mukaiset. Valmistajan työohjeessa oli ollut poikkeava maininta kiinnityskohdista nurkkakohdissa. Ruuvien momenttiin kiristämisestä ei ollut ollut mainintaa piirustuksissa, eikä urakka-asiakirjoissa. Esireiät oli ollut tässä vaiheessa kaikissa parvekkeissa. Myös kahden parvekkeen lattiapinnoitukset olivat olleet uusintatarpeessa. Toinen parvekelattiapinnoituksista oli ollut kokonaisuudessaan uusimistarpeessa ja toinen ainoastaan vesiuran osalta. Taloyhtiö oli lisäksi vaatinut urakoitsijaa maalaamaan kaidelevyjien yläreunat. [4; 15.]

Takuuajan jälkeiset työt oli tehty henkilönostimella asuntojen ulkopuolelta. Jokaisella parvekkeella oli käyty erikseen tarkistamassa ruuvien esiporausreiät ja samalla kiinnityksen tiukkuus, sekä kaikki haljenneet parvekelaatat oli vaihdettu uusiin. Lattiapinnoitukset oli tehty henkilönostimen avulla ulkopuolelta. Vanhat pinnoitukset oli hiottu pois uusittavilta osin, laattaan oli tehty pohjakäsittely eli primerointi, joka varmistaa pinnoitteen tarttumisen ja pysymisen alustassaan, sekä pinnoitettiin uudelleen. [4; 15]

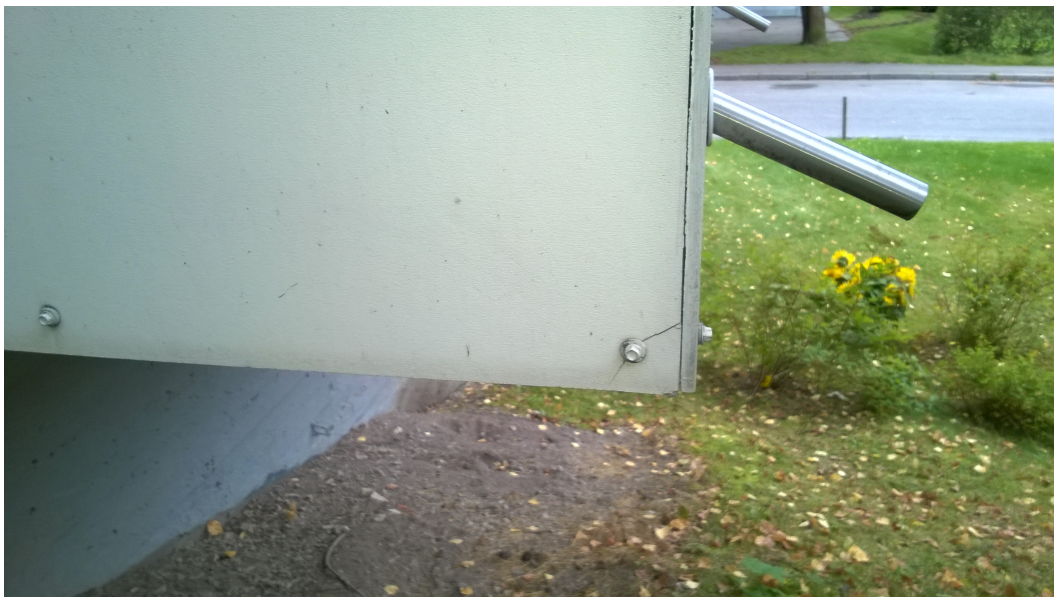
Kuva 17. Konalan kohteen uusitun parvekkeen kuitusementtilevyn halkeama lähempää.

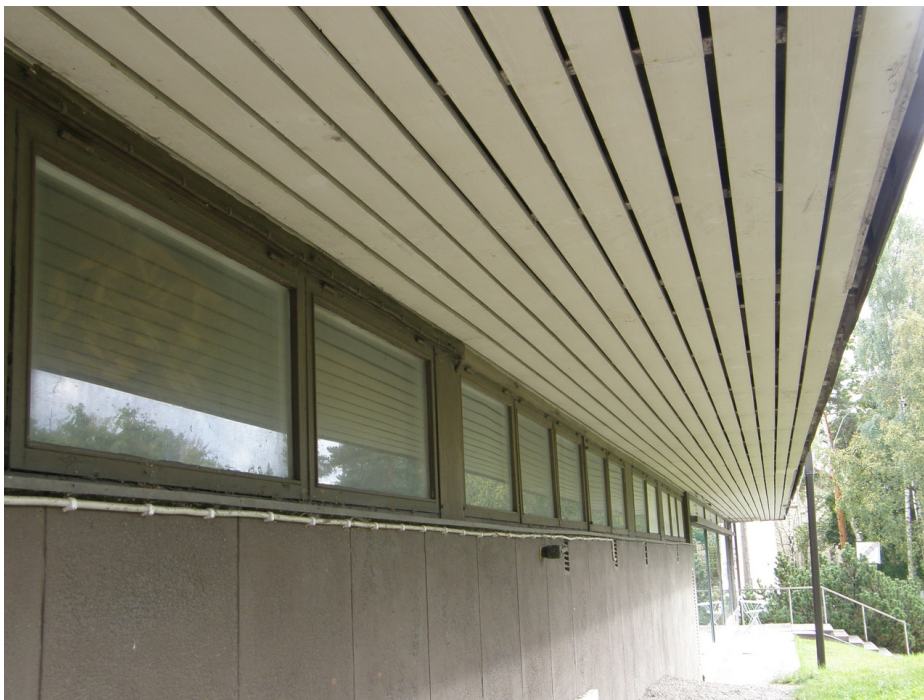
Takuuaikana kohteessa ei ollut ilmennyt suuria vaurioita. Valvoja oli kuitenkin syyttänyt urakoitsijaa huonosti tehdystä työstä alimpien parvekkeiden ja asuntojen ulokkeellisten osien eli erkkereiden alapuolien osalta. Urakoitsija oli suorittanut urakkaan kuuluneen rakenteita verhoilevan laudoituksen uusimisen. Takuutarkastuksessa oli huomattu kuvassa 19 näkyvän laudoituksen asennuksen olevan huonosti toteutettu. Urakoitsija oli kiistänyt tehneensä niin huonoa jälkeä ja halunnut lisäselvitystä asiasta. Asiaa selvittäessä oli ilmennyt, että erkkereiden alle oli haluttu lisätä lämmöneristystä eri urakoitsijan toimesta. Aluslaudoituksen asennus oli ollut siis kolmannen osapuolen tekemä. Näin alkuperäisen urakan suorittaneen urakoitsijan velvollisuudet ja vastuut erkkereiden alapuolien osalta olivat loppuneet. Valvojalla ei ollut ollut tietoa takuuajana lisäeristyksestä. [13.]

Kuva 19. Pitäjänmäen kohteen parvekkeiden ja erkereiden alla oleva laudoitus.
