Kiinteistön kuntoarvio ja PTS-suunnitelma

Opinnäytetyö

Työn nimi: Kiinteistön kuntoarvio ja PTS-suunnitelma

Kiinteistön nimi	Virastorakennus, sairaalatie 3
Osoite	Sairaalatie 3 62900 Alajärvi
Omistaja	Alajärven kaupunki
Kerrosluvu	3 + kellari
Rakennusvuosi	1958
Pinta-ala	1793 m ²
Tilavuus	6000 m ³
Runkomateriaali	Tiili
Julkisivumateriaali	Rappaus
Kattomuoto	Murrettu harjakatto
Perustamistapa	Maanvarainen laatta
Ilmanvaihto	Osittain koneellinen tulo- ja poistoilma

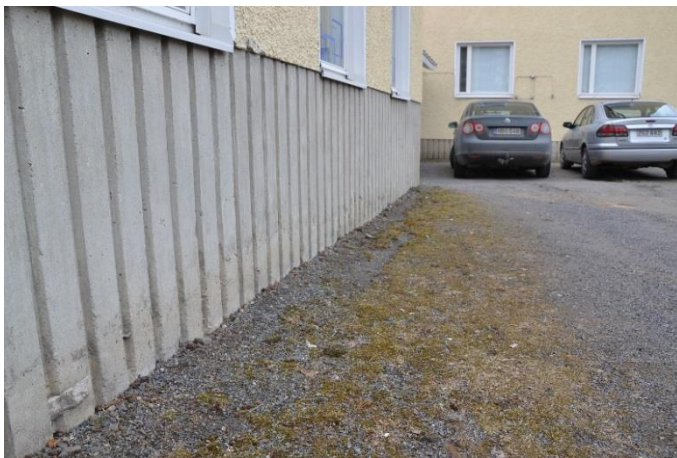
Kuvio 4. Vierustaa takapihalta

Rakennuksen vierustat koostuvat asfaltista, nurmikosta ja pienellä alueella on myös sorastusta (Kuvio 5 ja 6). Pintamaat eivät ole koko rakennuksen alueella poisjohtavia. Lisäksi asfaltin kuopat ja halkeamat keräävät vettä. Puutteelliset vierustan pintamaa muotoilut ja maa-aines valinnat aiheuttavat kosteusrasituksia sokkeliin ja kellaritilan perusmuuriin. Vierustat on suositeltavaa muotoilla poisjohtavaksi koko rakennuksen alueella. Lisäksi multa ja nurmi tulisi poistaa vierustalta ja tilalle esimerkiksi sepeli 8-16mm. Rakenneosalle annetaan kuntoluokka 2.

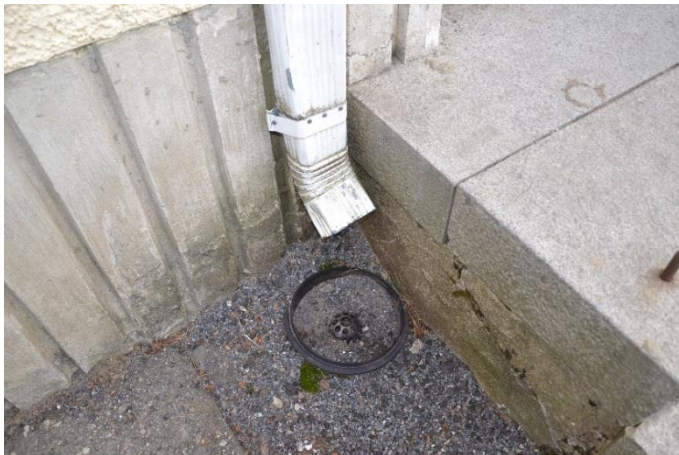
Kuvio 6. Tukos rännikaivossa

Räystäskourut ja syöksytorvet ovat suurimmalta osin alkuperäisiä. Syöksytorvien alaosiin on tehty joitain uusimisia (Kuvio 6). Räystäskourut ja syöksytorvet ovat saattaneet käyttökänsä ja ne on suositeltavaa uusia vesikattoremontin yhteydessä. Sadevesijärjestelmän huoltotoimenpiteisiin tulee myös kiinnittää huomiota, rännikaivoista osa oli tarkastushetkellä tukossa hiekasta ja roskasta (Kuvio 7). Sadevesien poisjohtamisjärjestelmälle annetaan kuntoluokka 2.

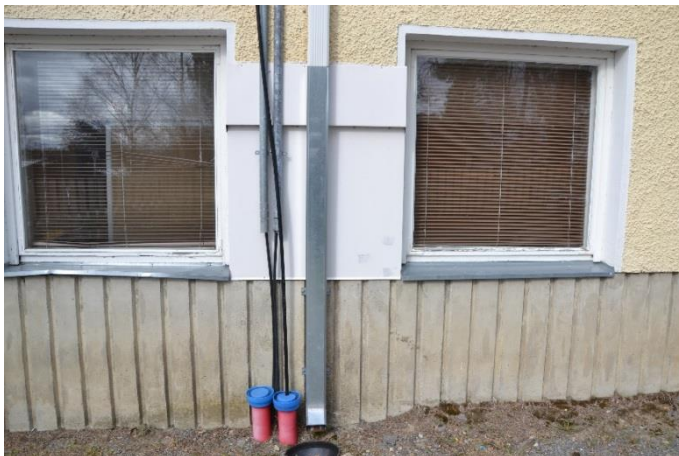
Kuvio 7. Syöksytorvien alaosia uusittu

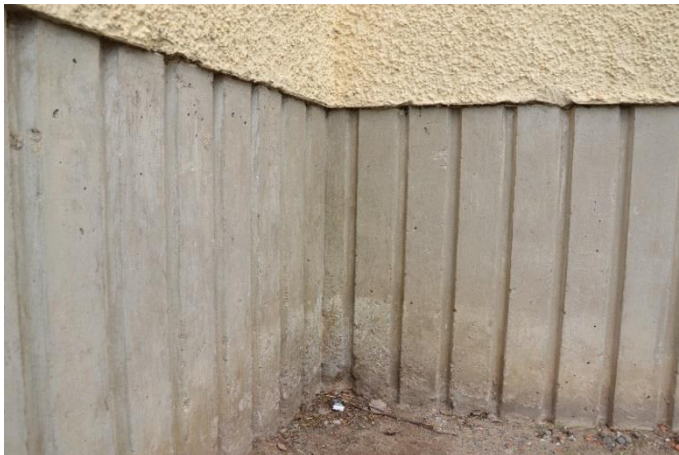
Kuvio 8. Perusmuurin näkyväosa

Perustuksissa ei ole havaittavissa silmämääräistä painumaa. Vanhasta kiinteistö-kortista saatujen tietojen mukaan perustukset ovat tehty ns. säästöbetonista, eli betonimassan seassa on käytetty kiviä joilla on saatu pienennettyä betonimassan menekkiä. Perusmuurin vedeneristyksestä ei voida antaa varmuutta. Sokkelilevyä ei ole näkyvissä ja bitumisivelyn olemassaoloa on mahdoton arvioida. Perusmuurin maanpäälliselle näkyvälle osalle on aiheutunut lievää kalkkeumaa sade ja sulamis-vesistä (Kuvio 8). Jo aiemmin suositeltu salaoja- ja sadevesijärjestelmien uusiminen pienentää osaltaan perusmuurin ja sokkelin kosteusrasituksia. Näiden puutteiden korjaamisen jälkeen sokkeli kannattavaa myös pinnoittaa. Rakennusosalle annetaan kuntoluokaksi 2.

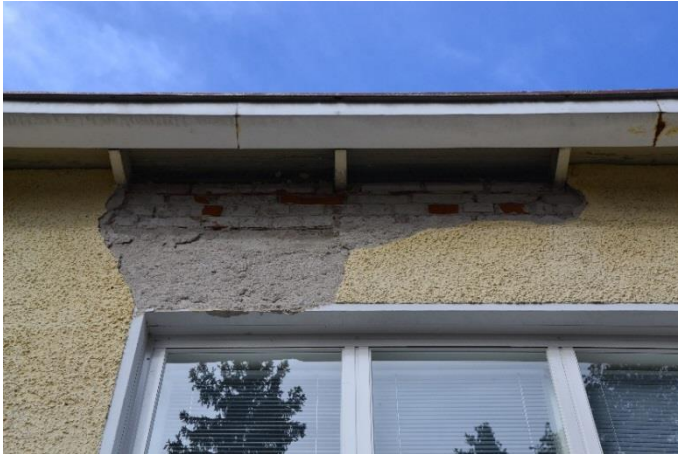
Kuvio 9. Rappausta irronnut

Rakennuksen massiivitiilirungossa ei havaittu vaurioita. Ulkoverhouksena oleva rappaus on osittain irtoillut ja halkeillut (Kuvio 9 ja 10). Käyttäjäkyselyssä tuli ilmi räystäskourujen ylitulviminen. Tämä aiheuttaa lisärasituksia rappauspinnoitteelle ja edistää irtoilua. Rappauksen vauriot ja räystäskourujen ylitulvimisongelma on suositeltavaa korjata mahdollisimman pian. Rakenneosalle annetaan kuntoluokka 1

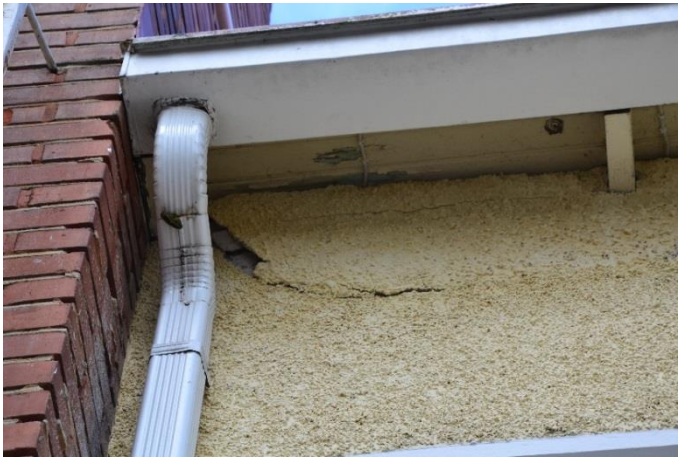
Kuvio 10. Rappauksessa halkeilua

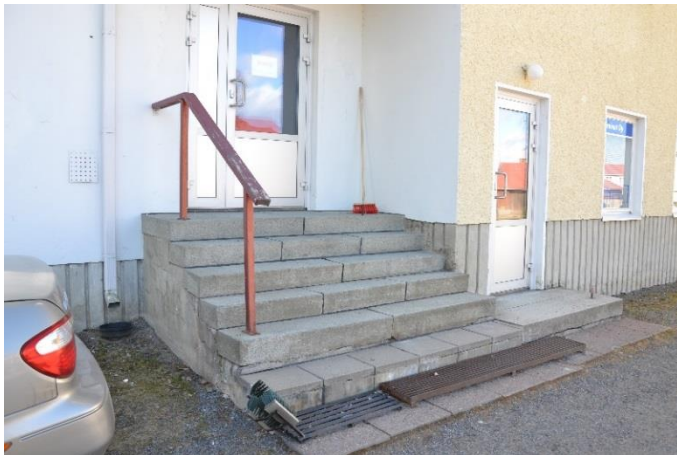
Kuvio 11. Sisäänkäynnin porraskäytävä

Rakennuksen portailla ja tasoilla ei ollut havaittavissa merkittäviä vaurioita tai puutteita. Käyntiovien edustan porraskäytävät ovat paksua luonnonkiveä. Porraskäytävien betoniset runkorakenteet ovat lievästi rapautuneet sivustoilta ja suositeltavaa paikata (Kuvio 11). Rakennosalle annetaan kuntoluokaksi 3.

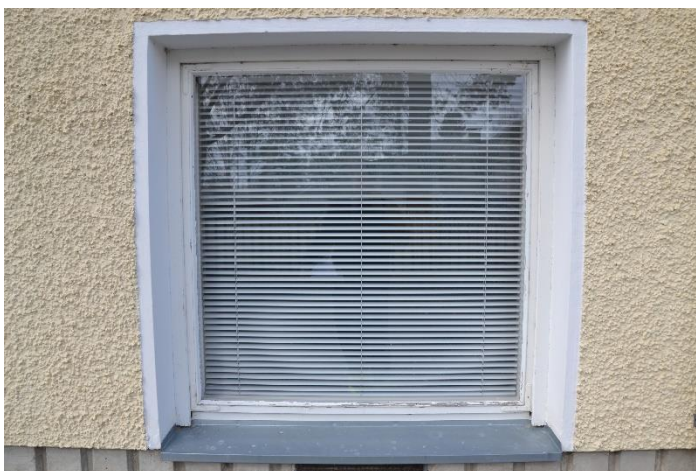
Kuvio 12. Alkuperäinen puuikkuna

Järvinetin toimistojen osalta ikkunat on uusittu vuoden 2010 puualumiini-ikkunoiksi. Rakennuksen muilla osilla ikkunoina on alkuperäiset puuikkunat. Alkuperäisten puuikkunoiden kuntoa voi yleisesti luonnehtia välttäväksi (kuvio 12). Vanhojen ikkunoiden vesipeltien pinnoitteet ovat irronneet ja pellitysten kaato ei ole hyvällä

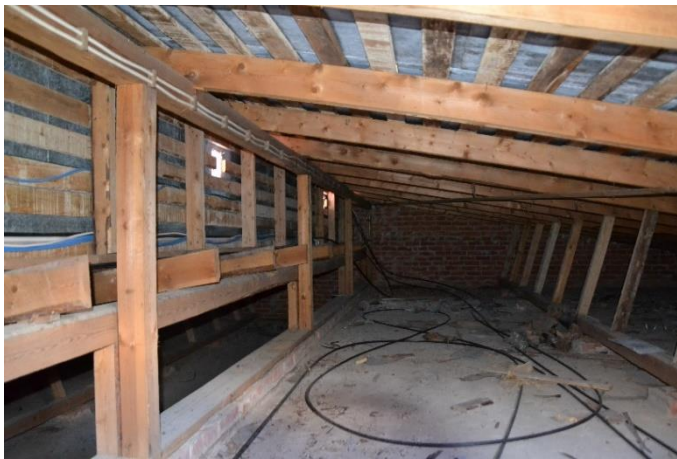
Kuvio 13. Yläpohjan yleiskuva

Yläpohjaan käynti tapahtuu vesikatolla olevasta luukusta. Liikkumatilaa yläpohjassa on riittävästi kokonaisvaltaiseen tarkasteluun (Kuvio 13). Kattotuolit ovat paikan-

päällä tehtyjä ja aluskatetta ei vesikatteella ole. Yläpohjaan on asennettu betoniholvin päälle osittain lisäeristystä ja lisäeristys asennus olisi suositeltavaa suorittaa koko yläpohjan alueelle (Kuvio 14). Yläpohjassa ei havaittu kosteusjälkiä ja rakenteen tuuletus on hoidettu asianmukaisesti räystäsalueella sekä harjalla. Yläpohjalle annetaan kuntoluokaksi 3.

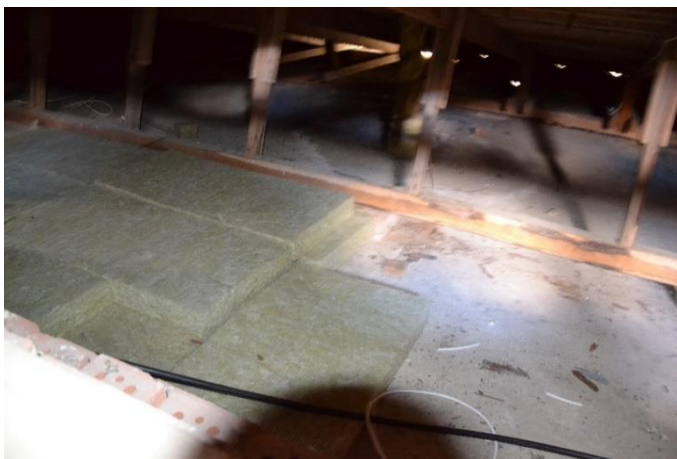
Kuvio 14. Yläpohjassa osittainen lisäeristys

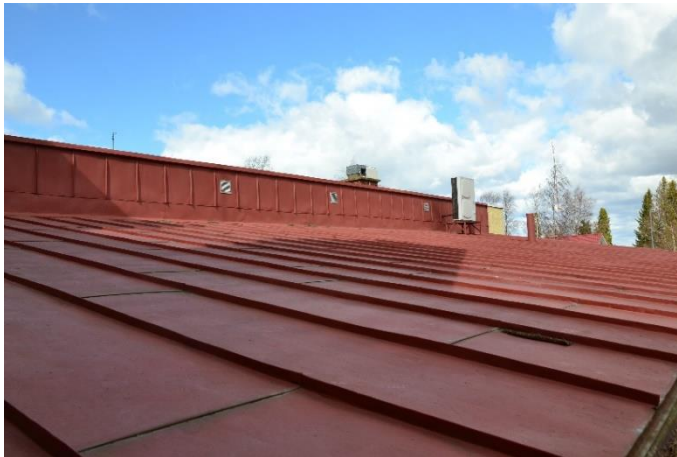
Kuvio 15. Konesaumakate

Rakennuksen vesikatteena on alkuperäinen paloista koostuva konesaumakate (Kuvio 15). Katteesta ei ole yläpohjan tarkastelun ja käyttäjäkyselyn mukaan aiheutunut vuotoja. Konesaumakatteen uusiminen on kuitenkin käyttöikä huomioiden suositeltavaa lähivuosina, konesaumakatteen tekninen käyttöikä on normaaliolosuhteissa noin 50 vuotta ja tämä ikä on hieman jo ylitettykin. Katteen kuntoluokaksi annetaan 2.

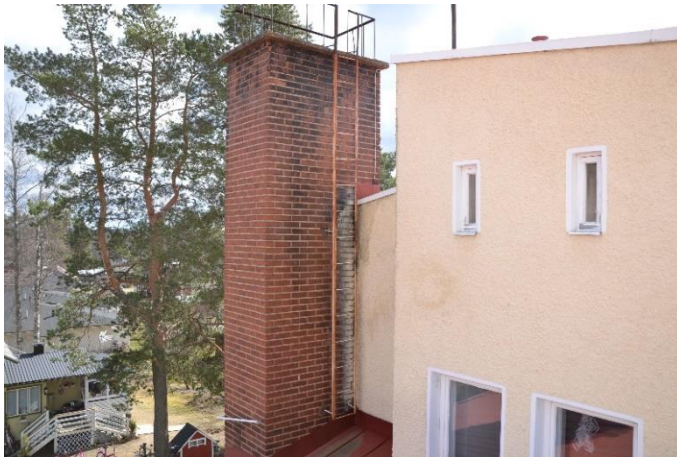
Kuvio 16. Lämpökeskuksen hormi

Lämpökeskuksen hormi ei ole enää käytössä kaukolämpöön siirtymisen myötä. Hormiin on aiheutunut rapaamaa ja valumavesistä kalkkeumaa (Kuvio 16). Vesikatolla on lisäksi useita ilmanvaihtohormeja, joiden tiilien saumoissa rapaamaa. Ilmanvaihtohormien pellitys on suositeltavaa rapautumisen estämiseksi. Hormeille annetaan kuntoluokaksi 2.

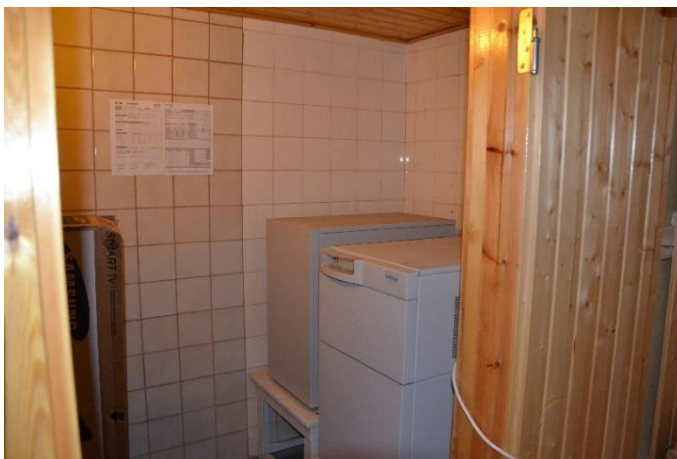
Kuvio 17. Kellarin suihkutilat varastona

Rakennuksessa ei ole tällä hetkellä käytössä olevia suihku tai saunatiloja. Kellarikerroksessa sijaitsevat vanhat märkätilat ovat nykyään varastokäytössä (Kuvio 17). Pintakosteusmittauksissa ei vanhoissa märkätiloissa havaittu poikkeavuutta. Käytetyllä pintakosteusmittarilla trotec T660 voidaan valmistajan mukaan todeta kosteus rakenteesta 40 mm syvyyteen saakka. Rakennusvuosi huomioiden vanhoissa märkätiloissa ei ole vesieristystä. Käyttötarkoituksen muuttuessa takaisin märkätila käyttöön tulee tilat peruskorjata nykykriteerien vaatimalle tasolle. Kellarissa oleville märkätiloille annetaan kuntoluokka 2.

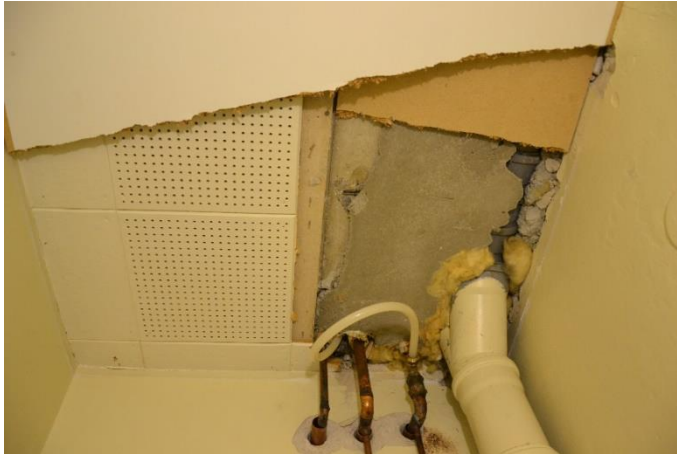
Kuvio 18. Kansalaisopiston wc:n katossa vaurio putkikorjauksista

Rakennuksen wc tiloja on peruskorjattu Järvinetin osalla vuonna 2010, näiltä osin wc tilojen voidaan todeta olevan hyvässä kunnossa. Muut rakennuksen wc tilat ovat vuosilta 1980-1990 ja peruskorjauksen tarve on yleisesti olemassa. Pintamateriaalit ovat huomattavan kuluneita, lisäksi pintoihin on aiheutunut vaurioita putkivuotojen korjauksista (Kuvio 18). Kuntoluokaksi kansalaisopiston ja nuorisovintin wc tiloille annetaan 2.

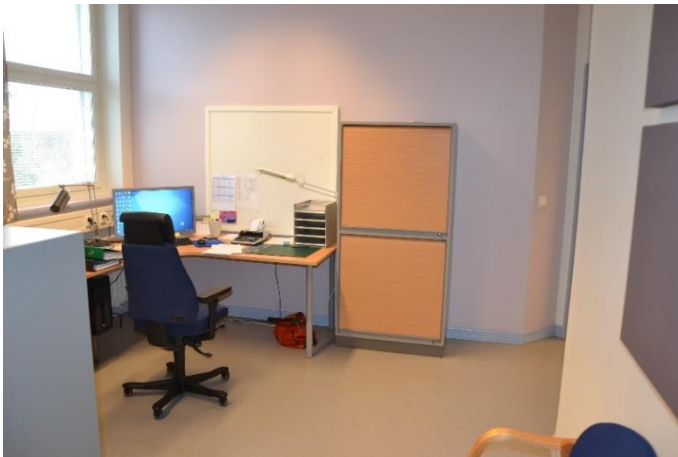
Kuvio 19. Järvinetin toimistotila

Tietoliikenne- ja tilipalveluita tuottava Järvinet oy muutti rakennukseen vuonna 2010, jolloin heidän käyttöönsä tulevat tilat remontoitiin. Pintamateriaaleina lattiassa on toimistojen osalla matto ja seinät lasikuitutapetilla (Kuvio 20). Käytävien lattiat mosaiikkibetonia ja seinät lasikuitutapetilla. Järvinetin toimitiloissa tilapintojen voi todeta olevan yleisesti hyvässä kunnossa. Kuntoluokaksi annetaan 4.

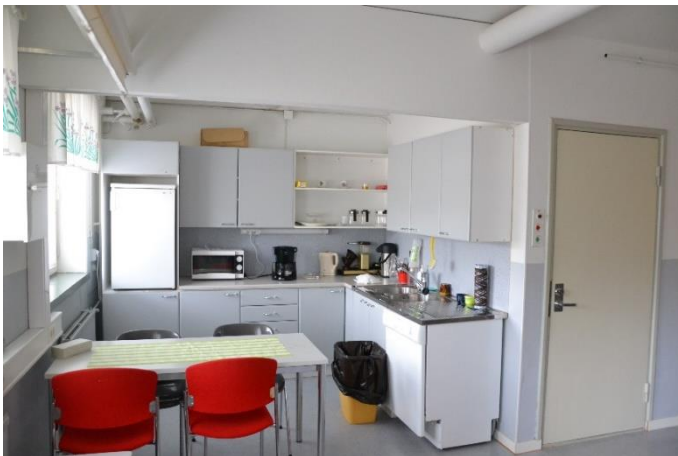
Kuvio 20. Kansalaisopiston sosiaalitila

Kansalaisopiston tiloissa sosiaalitalan pinnat sekä keittiökalusteet on uusittu järvinetin remontin yhteydessä vuonna 2010 ja näiltä osin kunto on hyvä (Kuvio 20). Luokkien ja varastotilojen osalta pinnat ovat huomattavan kuluneita ja lisäksi on aiheutunut jälkiä putkivuodoista (Kuvio 21). Peruskorjaus kansalaisopiston tiloissa on suositeltavaa, peruskorjaus tilapinnoille tulee ajoittaa esimerkiksi putkiremontin jälkeen. Kuntoluokaksi kansalaisopiston tilapinnoille annetaan sosiaalituloissa 4 ja muutoin 2.

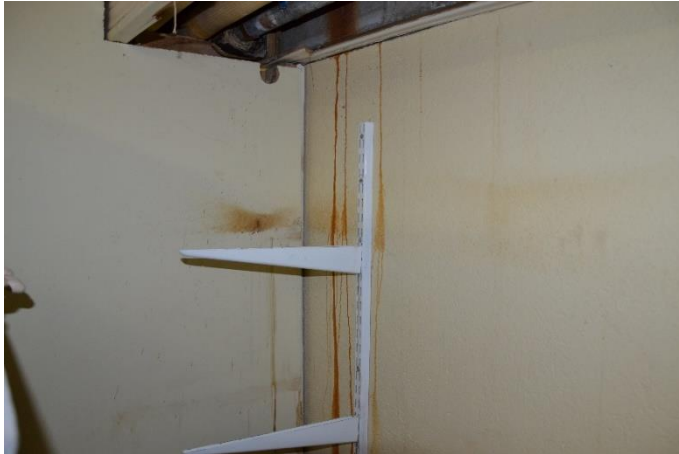
Kuvio 21. Kansalaisopiston varastotilassa putkivuodoista vaurioita

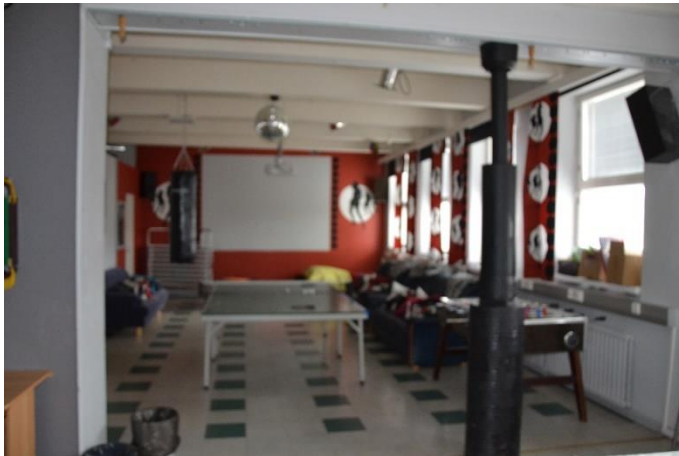
Kuvio 22. Nuorisovintin yleiskuva

Rakennuksen ylimmässä kerroksessa toimii nuorisolle tarkoitettu oleskelu ja ajanviettopaikka Alajärven nuorisovintti. Nuorisovintin tilapinnat ovat pääasiassa alkuperäiset ja kulumaa on havaittavissa. Lisäksi lattian muovilaatoissa ja katon haltex levyissä on irtoilua (Kuvio 23 ja 24). Nuorisovintin tilapintojen peruskorjaus on suositeltavaa. Tilapintojen peruskorjaukset on suositeltavaa ajoittaa esimerkiksi tulevan putkiremontin jälkeen. Vanhojen muovilaattojen liima-aineet saattavat sisältää haitallisia aineita ja ennen mahdollisia muovilaatan purkutöitä tulee suorittaa haitta-ainekartoitus. Irronneet lattialaatat tulee kiinnittää mahdollisimman pian. Kuntoluokaksi nuorisovintin tilapinnoille annetaan 2.

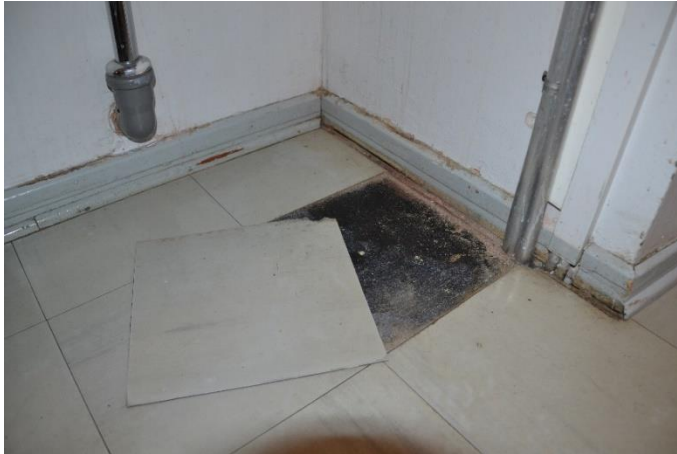
Kuvio 23. Nuorisovintin lattiasta irronnut laatoitusta

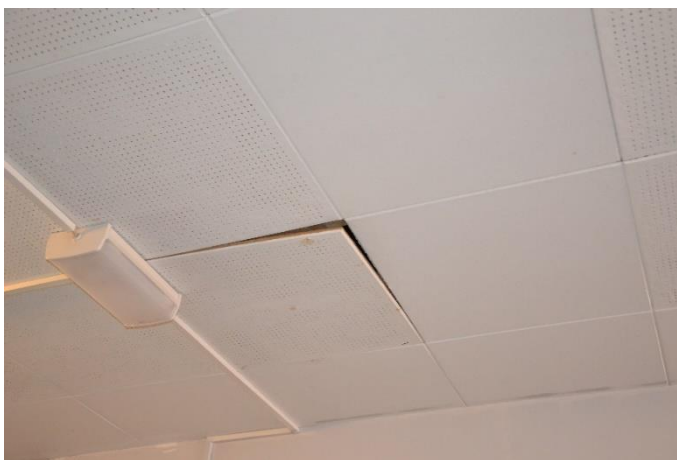
Kuvio 24. Nuorisovintin katon haltex levyissä irtoilua

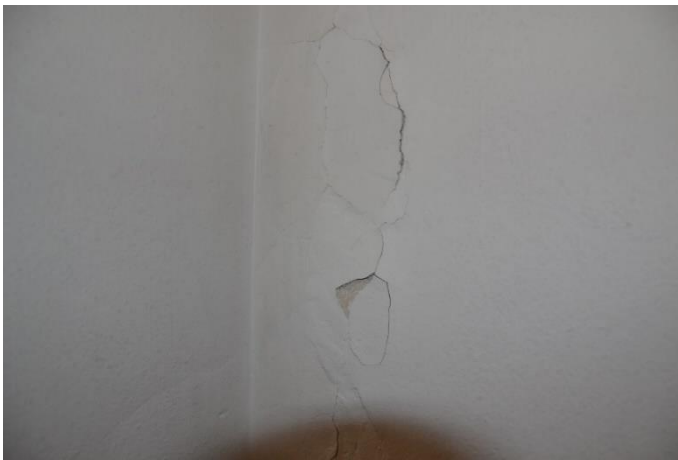
Kuvio 26. Kellaritilan seinien pinnoite halkeilee

Kellaritilojen pintamateriaalit ovat yleisesti arvioiden heikolla tasolla. Seinien tasoite pinnassa on halkeilua (Kuvio 26) ja pintamateriaalit ovat yleisesti huomattavan kulumuneita. Kellarissa on vanhoja valokuvauskerhon tiloja jotka eivät enää tiettävästi ole käytössä. Tilojen käyttöönotto vaatii peruskorjauksen. Kuntoluokaksi kellaritilojen pinnoille annetaan 2.

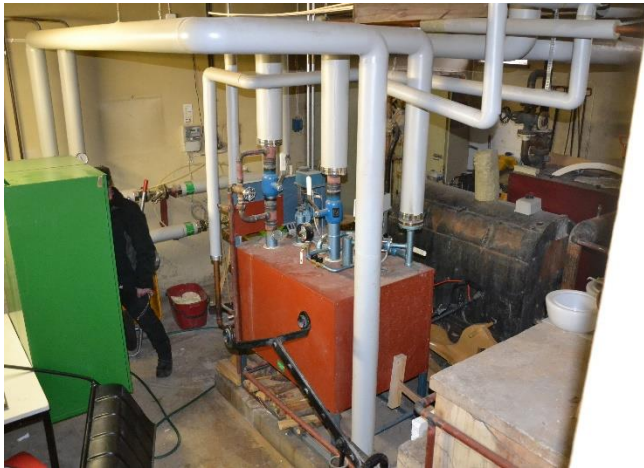
Kuvio 27. Lämmönjakohuone

Kiinteistöllä kaukolämpö, vanha öljykattila on hyödynnetty kaukolämmölle (Kuvio 27). Kattilan merkki on teknoheat vuosimallia 1987. Kiertovesipumput ovat osittain alkuperäisiä ja käyttöikänsä päässä (Kuvio 28). Kiertovesipumput tulevat aiheuttamaan todennäköisesti lähivuosina uusimistarpeita ja suositeltavaa on harkita pumpujen uusimista kerralla. Lämmöntuotannolle annetaan kuntoluokka 3 ja kiertovesipumpuille kuntoluokka 1.

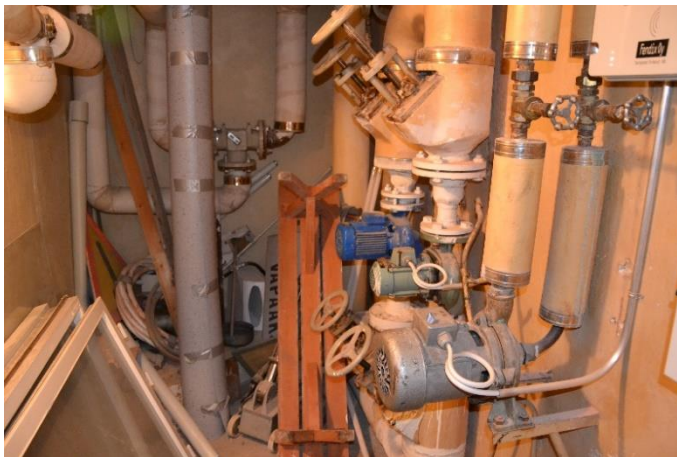
Kuvio 28. Alkuperäisiä kiertovesipumppuja

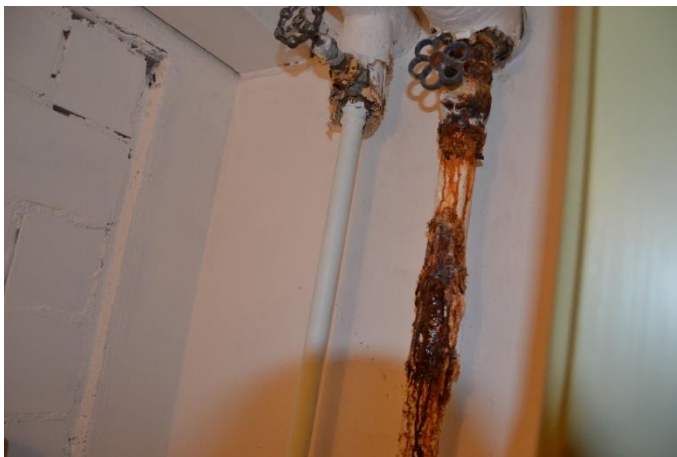
Kuvio 29. Venttiileistä aiheutuu vuotoa

Vesimittari sijaitsee rakennuksen kellaritilassa. Vesijohtoputkistot ovat alkuperäisiä ja niiden venttiileissä on havaittavissa ruostevalumaa sekä lievää vuotoa (Kuvio 29). Vesijohtoputkistot ovat saneeraus tarpeessa. Vesijohtojen tekninen 50 vuoden käyttöikä on saavutettu ja saatujen tietojen mukaan järjestelmään on tehty useita vuotokorjauksia viime vuosina. Alkuperäiset putkistojen massaeristeet sisältävät todennäköisesti asbestia (Kuvio 30). Ennen saneeraustöihin ryhtymistä tulee suorittaa putkistoille asbesti kartoitus. Vesijohtoputkistoille annetaan kuntoluokaksi 1.

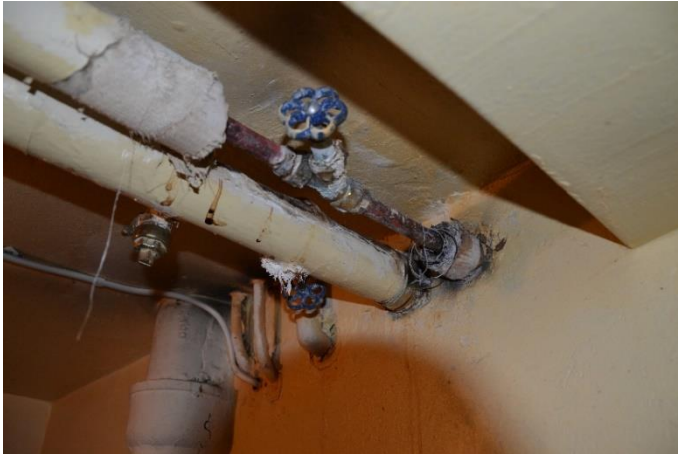
Kuvio 30. Putkistoissa massaeristys

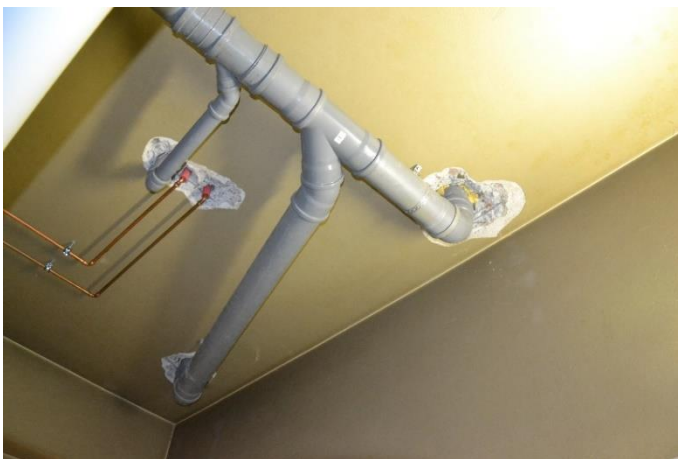
Kuvio 31. Putkistoja uusittu vuotokorjauksissa

Rakennus kuuluu Alajärven kaupungin jätevesiverkostoon. Viemäristön putket ovat pääasiassa alkuperäistä valurautaputkea ja viime vuosina on tietojen mukaan ollut useita vuotokorjauksia (Kuvio 31). Valurautaisen putkiston tekninen käyttöikä on

noin 50 vuotta ja tämä ikä on saavutettu. Putkistolle onkin suositeltavaa teettää kuvaus sekä arvioida sen pohjalta korjaustapaa. Valurautaputkistoja on mahdollista vaurioista riippuen esimerkiksi pinnoittaa ruiskumuovilla. Viemäriputkiston kuntoluokaksi annetaan 1.

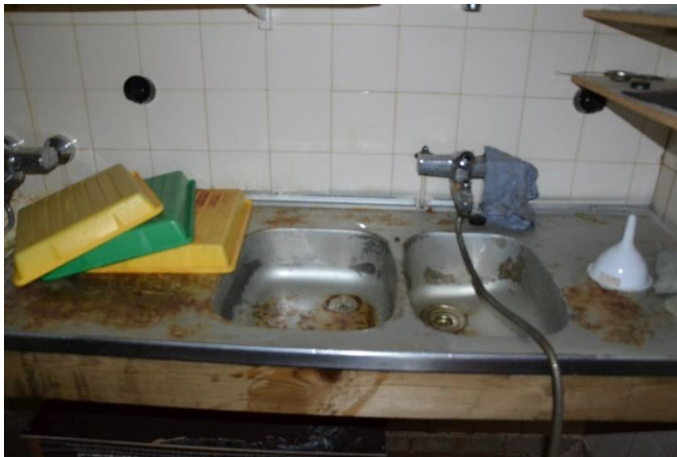
Kuvio 32. Kellaritilan vesikalusteita

Kellaritilassa vesikalusteiden kunto on yleisesti arvioiden heikko (Kuvio 32). Järvinetin käyttämien tilojen osalla vesikalusteet on uusittu remontin yhteydessä vuonna 2010 ja niiden kunto on hyvä. Kansalaisopiston ja nuorisovintin posliinisissa vesikalusteissa on havaittavissa selvää kulumaa ja niiden uusimien muun peruskorjauksen yhteydessä on suositeltavaa. Vesikalusteiden kuntoluokaksi järvinetin osalla annetaan 1, nuorisovintin ja kansalaisopiston tiloissa 3. Kellaritilan vesikalusteiden kuntoluokka on 1.

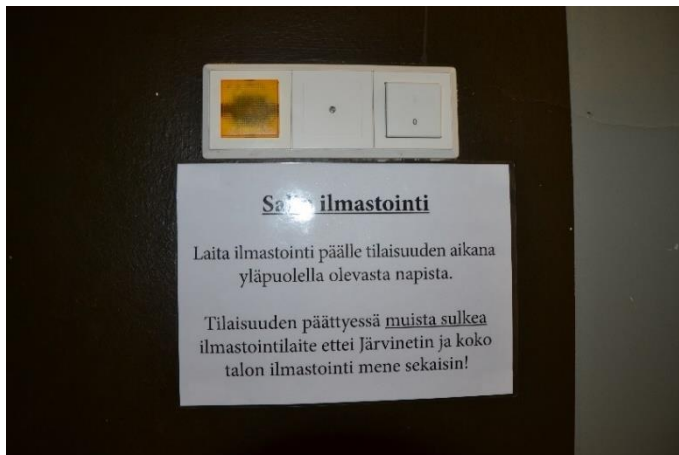
Kuvio 33. Ohjeistusta ilmanvaihtoon

Rakennuksessa on koneellinen tulo- ja poistoilma järvinetin tiloille. Elokuvateatterilla ja nuorisovintillä on omat huippumurit. Ilmanvaihto sotkeentuu elokuvateatterin voimakkaan huippumurin ollessa päällä. Järvinetin toimistotiloihin aiheutuu huomattavaa alipainetta (Kuvio 33). Alakerrassa kansalaisopiston ikkunoihin on asennettu lisää korvausilmaventtiilejä ja tilojen sokkeloisuuden vuoksi välioviin säleikköjä, joista ilman pitäisi kulkea. Käyttäjien mukaan ilma ei kuitenkaan opiston tiloissa kulje, ellei väliovet ole kokonaisuudessaan auki. Käyttäjäkyselyssä ilmanvaihtoa ja ilmanlaatua moitittiin melko kovasti. Käyttäjien moitteet on esitetty kohdassa käyttäjä- ja asukaskysely.

Suosittelavaa on koneellistaa tulo- ja poistoilma koko rakennuksessa ja poistaa vanhat huippumurit käytöstä. Käyttäjien moitteet antavat aiheita sisäilman tutkimuksiin, mutta sisäilman laatua tulisi arvioida uudelleen koneellistamisen jälkeen. Ilmanvaihdolle annetaan kuntoluokaksi 2.

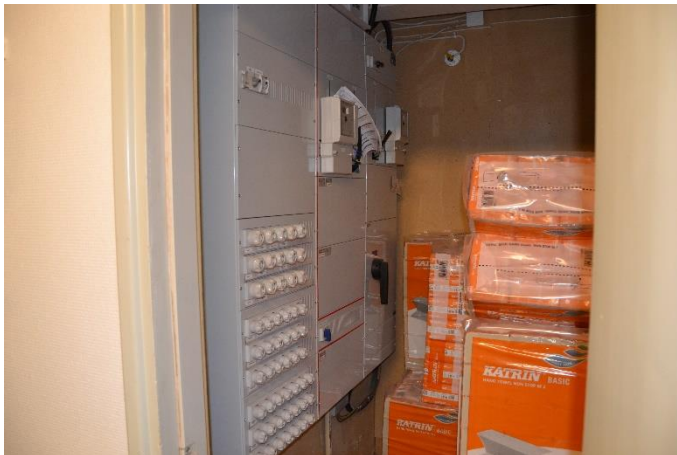
Kuvio 34. Sähköpääkeskus

Sähköpääkeskus sijaitsee 1 kerroksessa omassa tilassa (Kuvio 34). Keskus on uusittu vuonna 2010 järvinetin muuttaessa rakennukseen. Järvinetille on tietoliikenne palveluista johtuen lisäksi varavoimanlähteenä lämmönjakuhuoneessa aggregaatti joka kytkeytyy automaattisesti päälle sähkökatkoksen sattuessa. Pääkeskuksella ei havaittu ulkopuolisia puutteita. Kuntoluokaksi annetaan 4.
