Oskari Raivonen  
JÄÄNMURTAJA SISUN VIIDEN PÄÄKONEEN JA  
POTKURILAAKEROINNIN HUOLTO

# JÄÄNMURTAJA SISUN VIIDEN PÄÄKONEEN JA POTKURILAAKEROINNIN HUOLTO

Raivonen, Oskari  
Satakunnan ammattikorkeakoulu  
Merenkulun koulutusohjelma  
Marraskuu 2015  
Ohjaaja: Haapanen, Toni  
Sivumäärä:81  
Liitteitä:8

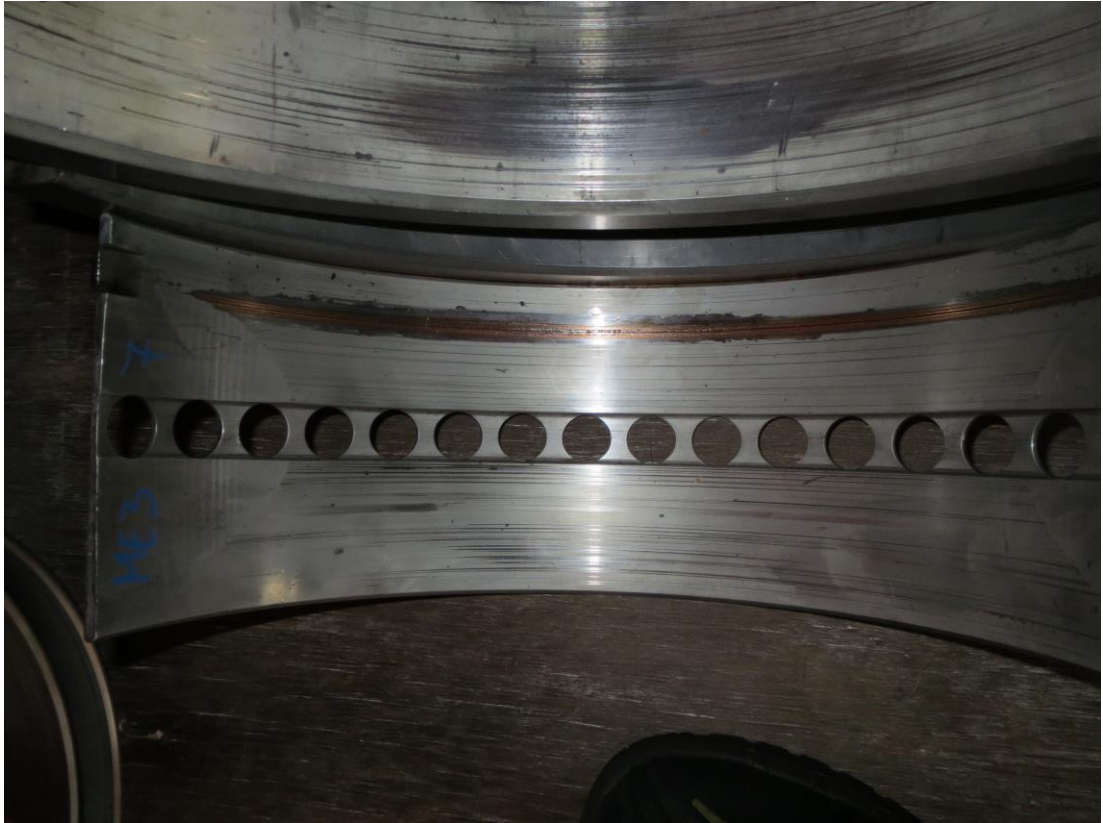
Kuva 8. Kiertokangenliukulaakeri

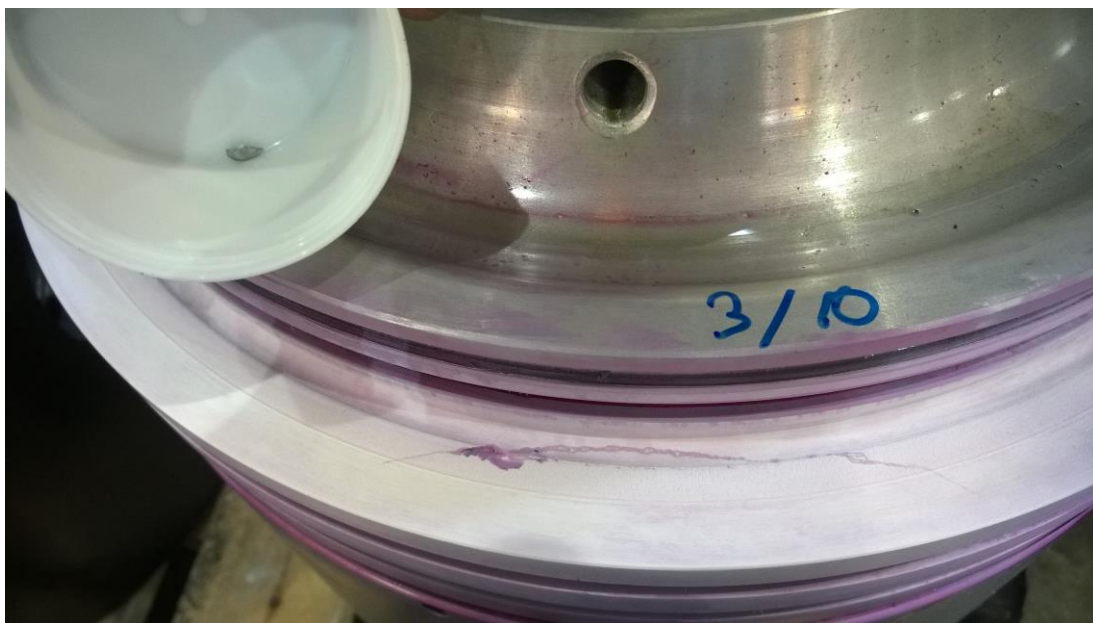
Kuva 10 Männänhelmat särö testattiin MD:n Liedon verstaalla

Jos säröjä ilmeni, asennettiin tilalle kokonaan uusi mäntä. Männän kruunuja ja helmoja ei saa sekoittaa keskenään.

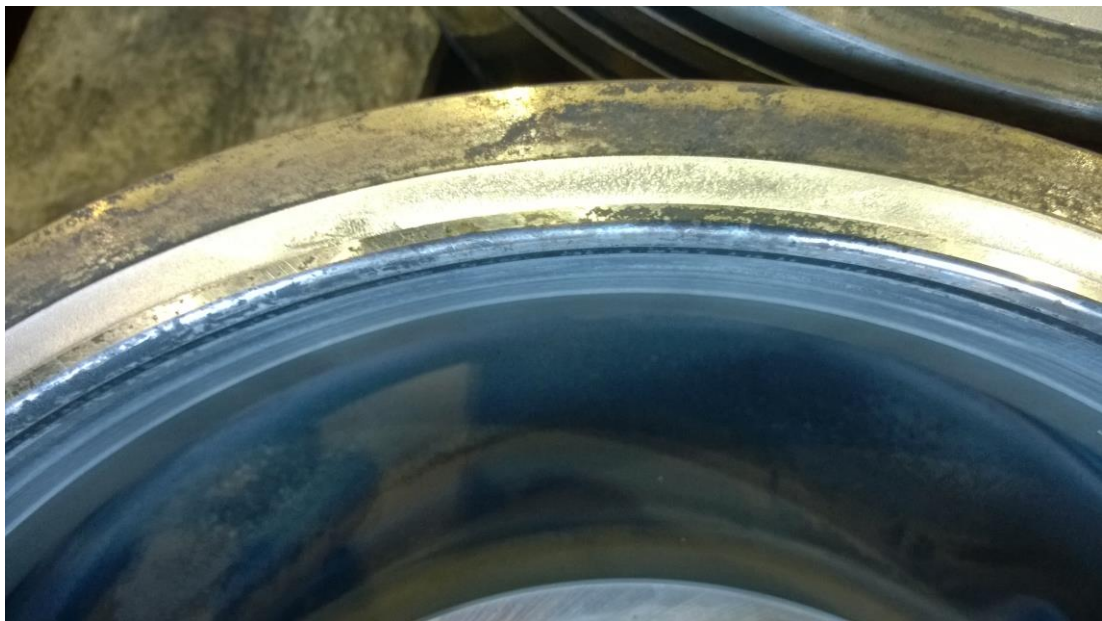
Kuva 11. Männänkruunu on vahingoittunut ja uusittava

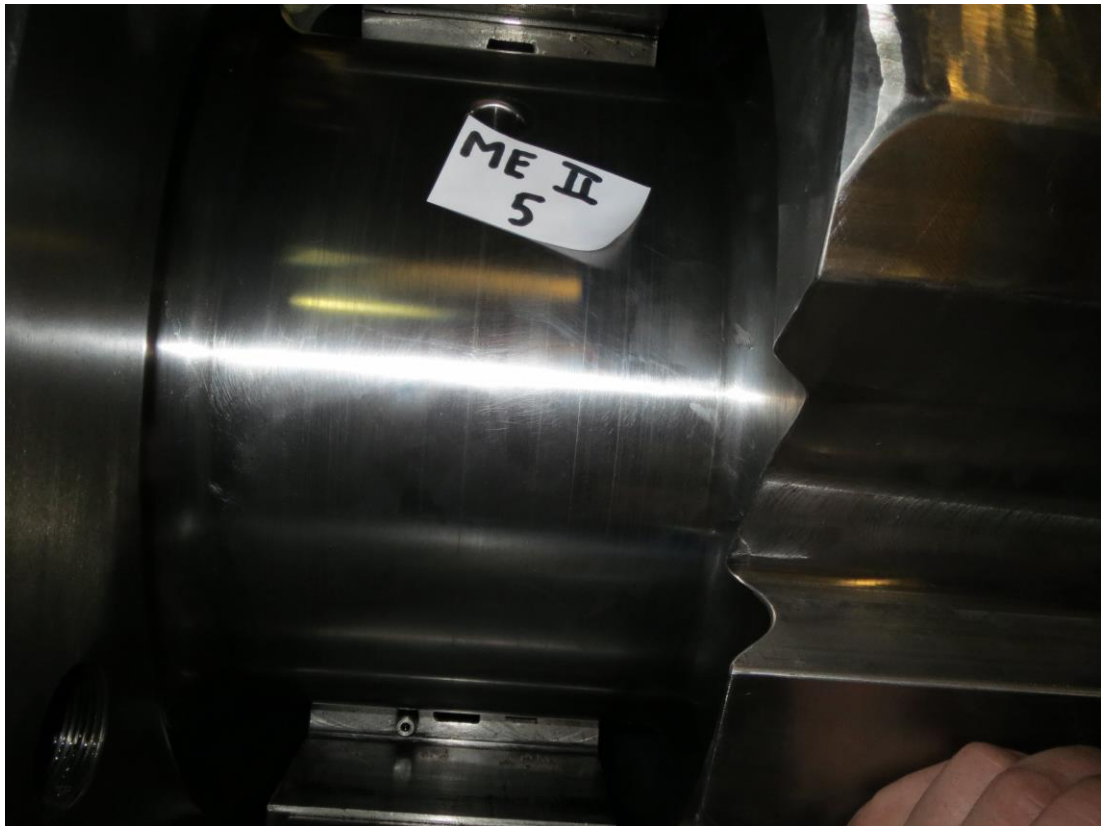
Kuva 20 Raamilaakerin kaula on hiottu

Ylempilaakeripuolisko nousi laakerikannen kanssa ylös. Jotta alempi laakeripuolisko saatiin pois, laitettiin öljyporaukseen tappi mitä kutsuttiin myötäpyörittäjäksi. Konetta pyöritettiin puoli kierrosta että myötäpyörittäjä pyöritti alemman laakerin kuoren pois. Tässä piti huomioida että pyörittää oikeaan suuntaan ettei laakerin ohjaushuuli vahingoitu. Laakerinkuori nostettiin pois. Kuoret putsattiin, merkattiin ja kuvattiin. Konetta pyöritettiin hieman takaisin päin että myötäpyörittäjätapin sai pois. Laakerikuoret oli poistettu. Hiottiin kampiakselin raamilaakerikaulasta naarmut pois. Samalla kun hiottiin raamilaakerikaulat, hiottiin myös kiertokangen laakerikaulat.

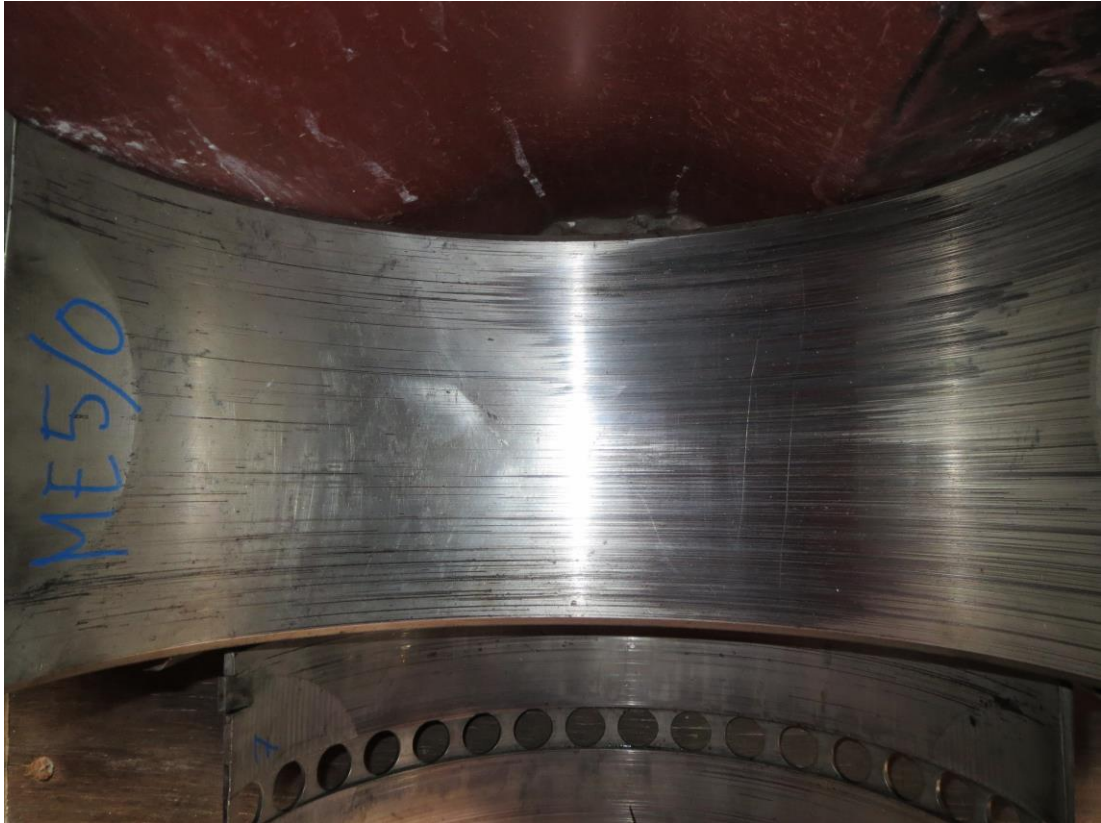
Kuva 24 Pääkone vitosen päittäislaakerin puolikas

Kampiakselin kaula hiottiin päittäislaakerin kohdalta hiomanauhalla ja laakeripesä huuhdeltiin polttoöljyllä puhtaaksi. Voiteluöljyputket irrotettiin ja käytettiin pesukoneessa, koska putket olivat liian isoja laivan pesukoneeseen, vietiin ne MD:n Helsingin verstaalle jossa on suuri teollisuuspesukone. Huuhdellut putket asennettiin uusiin tiivistein ja kuparirenkain takaisin.

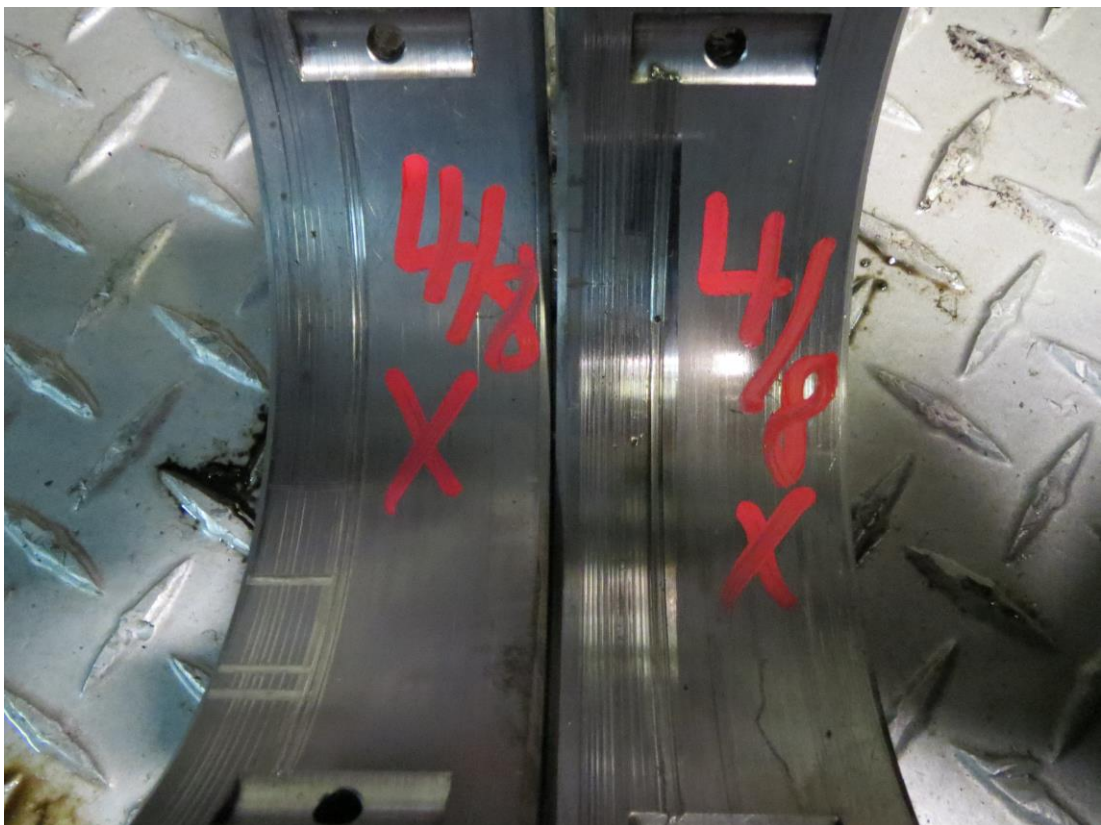
Kuva 28 Vahingoittunut nokkalaakeri, tilalle uusi

Jokainen laakeri tarkistettiin ja tarvittaessa vaihdettiin uuteen. Nokkalaakerin lukituspultti poistettiin ja laakeripuolikkaat työnnettiin ulos laakeripesästä. Laakerit merkattiin ylemmäksi ja alemmaksi, koska ylemmästä puolikkaasta tuli öljyvoitelu. Laakerit putsattiin, merkattiin ja kuvattiin.

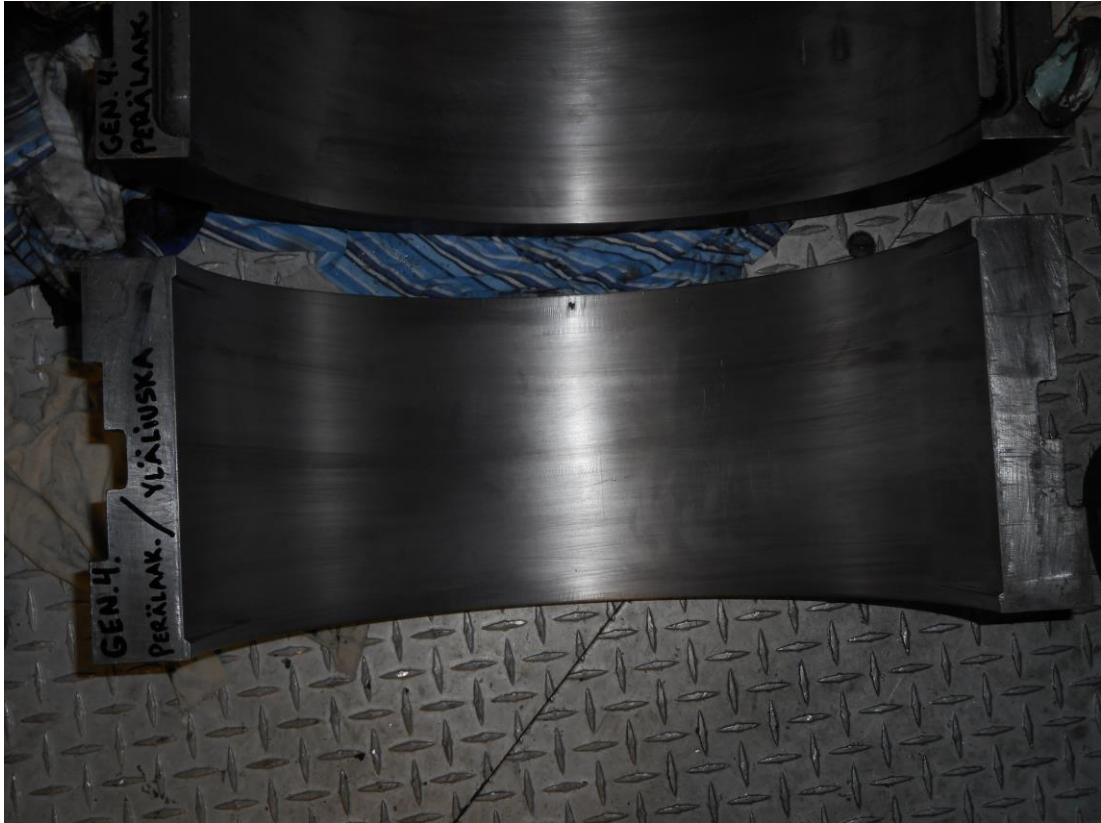
Laakeripuoliskot putsattiin, merkattiin ja kuvattiin. Laakeripuoliskoissa ei ollut suuria jälkiä, joten ne hiottiin teräsvillalla. Akselin laakeripinta hiottiin timanttinauhalla ja laakeripesä pestiin polttoöljyllä. Akseli valokuvattiin.

Kuva 33 Ensimmäiset kannatinlaakerit on hiottu
