RINTAMAMIESTALON PERUSKORJAUS

Työn tarkoituksena oli suorittaa kuntotarkastus vuonna 1956 valmistuneeseen rintamamiestaloon ja laatia saatujen havaintojen perusteella rakennuksen peruskorjaussuunnitelma alustavine kustannusarvioineen sekä laatia muutosehdotukset pesutilojen osalta.

Työn lähtökohtana oli tarkastaa Porin Vanhallakoivistolla sijaitsevan 1956 valmistuneen rintamamiestalon kunto ja laatia sen pohjalta alustava korjaussuunnitelma kustannusarvioineen.

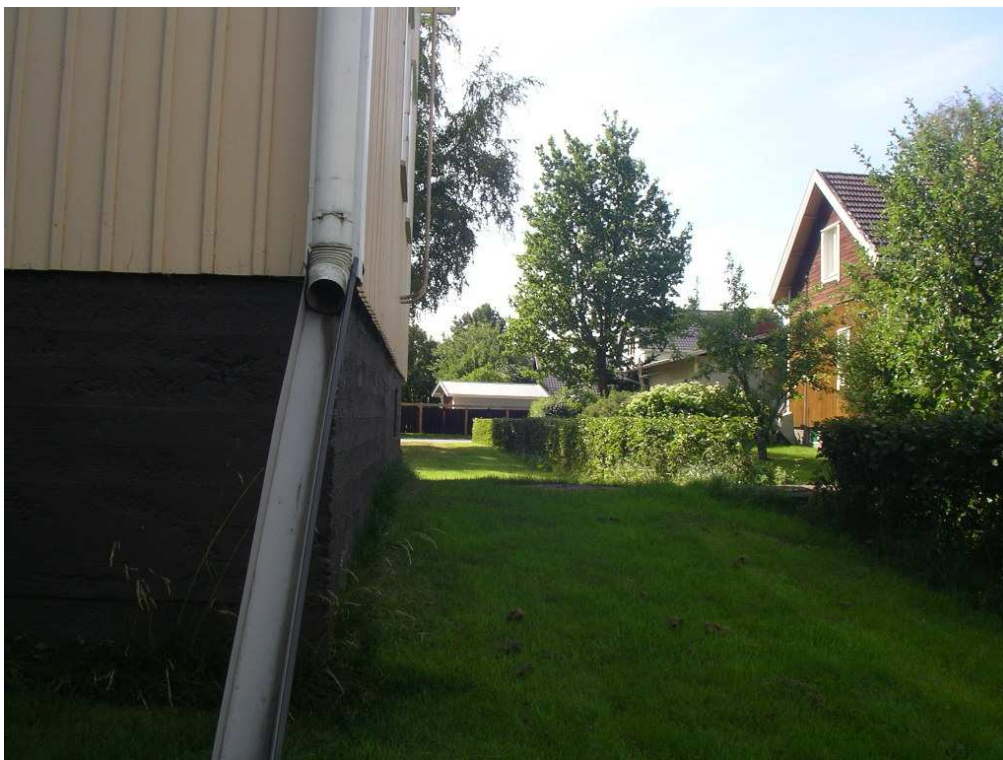
Rakennuksen vierustoilla on paikoin kasvillisuutta ja nurmea.

Rakennuksen läheisyydessä maanpinnat tulee muotoilla niin, että sade- ja sulamisve-
det tulevat kulkeutumaan kaikilta osin poispäin rakennuksen vierustalta. Tasaisuus
maanpinnan muotoilussa lisää sokkelin ja alapohjan kosteuskuormitusta, koska sade-
ja sulamisvedet saattavat päästä rakennuksen vierustalle.

Nykyisten suositusten mukaisesti rakennuksen vierustoille ei pidä istuttaa kasvillisuutta, sillä kasvillisuus hidastaa vesien valumista ja rakenteiden kuivumista.

Kuva 2. Maanpinnan muotoilua

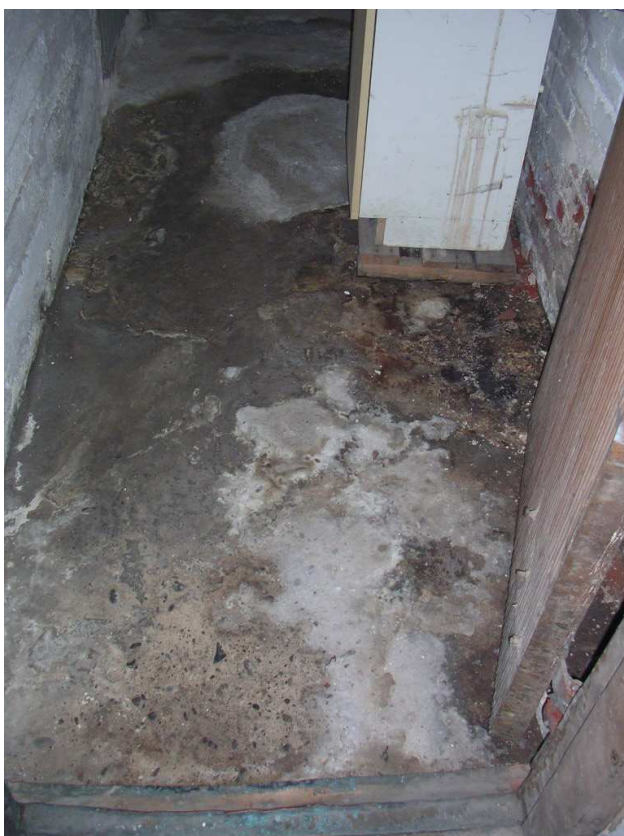
Kellarissa alapohjarakenteena on perusmaan ja sorakerroksen päälle valettu ohut maanvarainen betonilaatta. Laatta on paikoin pahasti irronnut ja alapuolinen sorakerros on selkeästi havaittavissa. Laatassa on havaittavissa kosteuden aiheuttamaa tummumista ja suolojen esiintuloa. Kosteudenmittarilla mitattiin pintojen kosteutta tiheällä otannalla kellarin alapohjasta, ulkoseiniltä ja välipohjan alapinnoilta. Alapohjan lisäksi ulkoseinien maanpinnan alapuolisilla osilla havaittiin paikoittain kosteuspituuksissa nousua. Kellarissa ei tehty ilmanlaadun heikkenemiseen liittyviä hajuhavaintoja.

Kosteassa, välillä jopa märässä, alapohjassa on tapahtunut betonin pakkasrapautumisesta aiheutuvaa betonilaatan halkeilua ja suolojen esiintuloa. Salaojien ja vedeneristysten puute sekä puutteet sadevesien poisjohtamisessa aiheuttavat alapohjalle liiallista kosteusrasitusta.

Kuva 3. Kosteuden aiheuttamia jälkiä alapohjassa

Kellarin lattia on maanvarainen betonilaatta, jossa on kosteuden aiheuttamia pahoja vaurioita. Lattian uusiminen aloitetaan poistamalla vanha lattiarakenne. Lattiapinnan alapuolinen maa-aines vaihdetaan tarvittaessa salaojasoraksi, kerroksen paksuus min. 200mm. Asennetaan ko. rakenteeseen soveltuva lämmöneristys esim. Thermisol EPS 100 Lattia. Valetaan lattialaatta, jonka paksuus tulisi olla vähintään 50 mm.

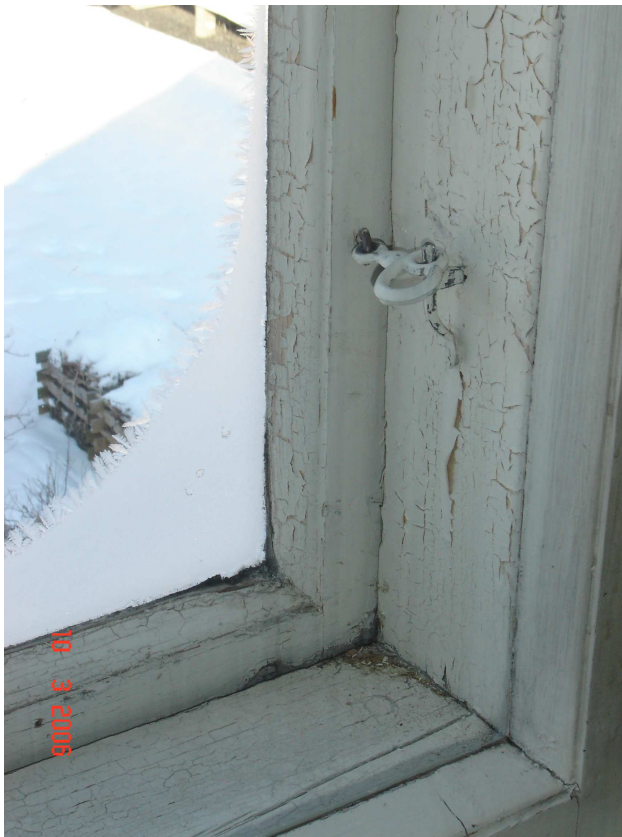
Ikkunat ovat 2-lasisia alkuperäisiä ikkunoita. Pääosa ikkunan pokista on säärasituksen vaurioittamia. Alakerran ikkunoiden kuntoa tarkasteltiin kokeilemalla paikoin puuainesta piikillä. Ikkunoissa ei havaittu suurempaa pehmentymää ja niiden arvioidaan olevan vielä kunnostuskelpoisia. Talvisin ikkunoissa tuntuu kylmyyssäteilyä, vetoa ikkunoissa ei ole vuodenajoista riippumatta havaittavissa. Ikkunoiden ääneneristävyydessä ei ole havaittu puutteita.

Kuva 4. Yläkerran ikkunan huurtumista ja kuntoa

Mikäli kunnostuskelpoisten ikkunoiden puitteissa tai karmeissa havaitaan samalla lahovaurioita, tai ikkunoiden mekaaninen kestävyys on alentunut liiaksi, tulee myös vaurioituneet puuosat saneerata, kuten mm. uusia alimmat vaakalistat ja sivulistat. Ikkunoiden pitkäaikaiskestävyyden parantamiseksi tulee niiden listoitus ja saumatset säännöllisesti tarkastaa ja havaitut vauriot korjata. Samalla tarkastetaan vesipelli-

tysten liittymien tiiveys ja tarvittaessa tiivistetään esim. säänkestävällä, elastisella massalla.

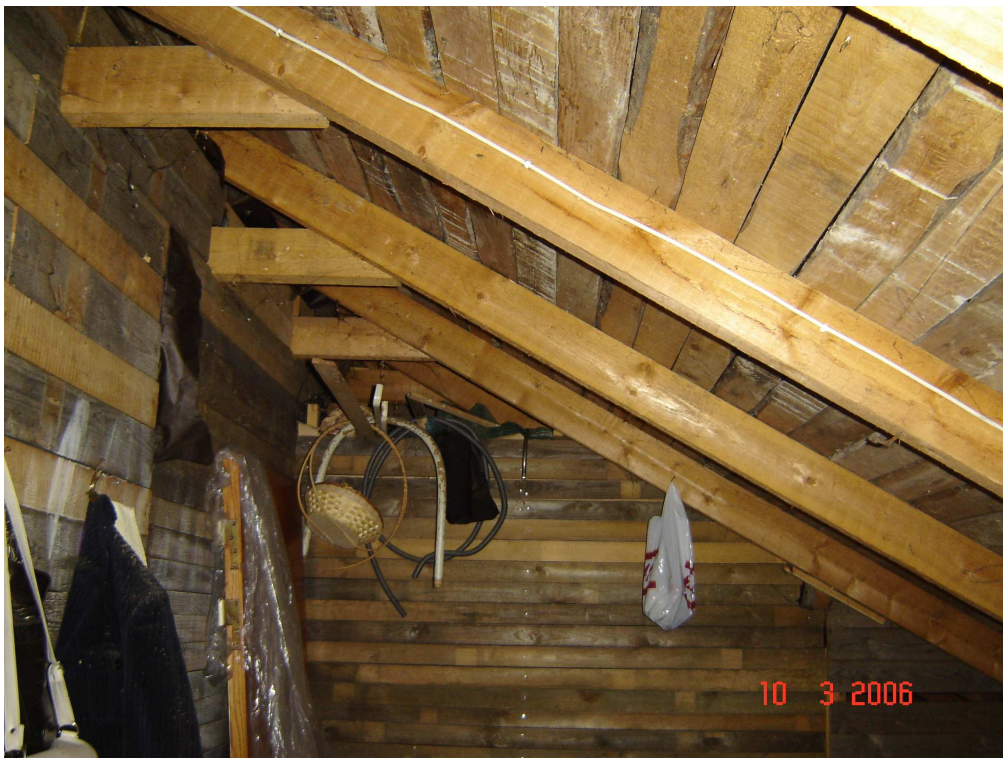
Kohteessa on osittain vesikatteen suuntainen yläpohja. Yläpohjaa tarkasteltiin avoimen ullakkotilan puolelta. Tehtyjen havaintojen mukaan yläpohjan limilaudoituksessa on havaittavissa kosteuden aiheuttamaa tummumista. Yläpohjan lämmöneristeenä on purueriste. Yläpohjan ja vesikatteen väliin on jätetty havaintojen mukaan tuuletusväli. Asunnon sisäpuolelta tarkasteltuna yläpohjassa oli havaittavissa paikoin vähäisiä kosteusjälkiä.

Yläpohjatilassa on havaintojen mukaan puutteellinen tuuletus. Tuuletuksen toiminnalla on oleellinen merkitys rakenteen kosteusteknisen toiminnan kannalta. Tuuletuksen puutteet saattavat aiheuttaa kosteuden haitallista kertymistä rakenteeseen. Yläpohjatilassa on tuuletuksen lisäämisestä huolehdittava.

Kuva 5. Kylmä ullakko

Yläpohjatilassa on lisättävä tuuletuksen määrää. Räystäslaudoituksen uusiminen lisää räystäään kautta tapahtuvaa tuuletusta. Lisäksi ulkoseinän yläosaan päätykolmioihin on suositeltavaa lisätä tuuletusaukot. Yläpohjatilankunto tulee tarkistaa tarkemmin asunnon sisäpuolisten pintojen uusimisen yhteydessä ja mahdolliset kosteusvauriot tulee tuolloin korjata.

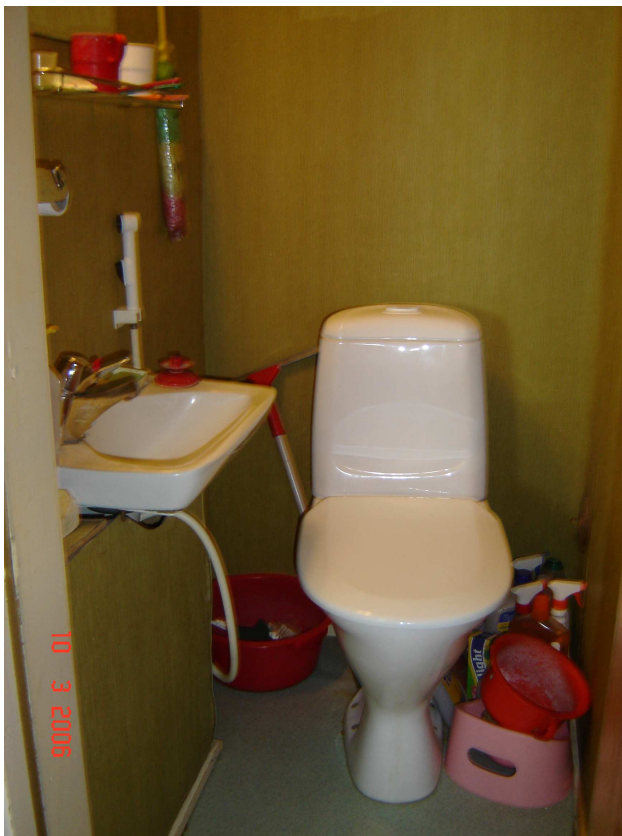
Wc on alkuperäisessä kunnossaan. Pintamateriaalina on muovimatto sekä lattiassa että seinissä. Pintoja tarkastellessa ei havaittu silmämääräisesti eikä kosteusmittarilla kosteuden aiheuttamia muutoksia.

Kuva 6. Wc

Wc on suhteellisen ahdas. Käyttömukavuuden lisäämiseksi tilaa tulisi laajentaa sekä pintamateriaalit uusia kauttaaltaan.

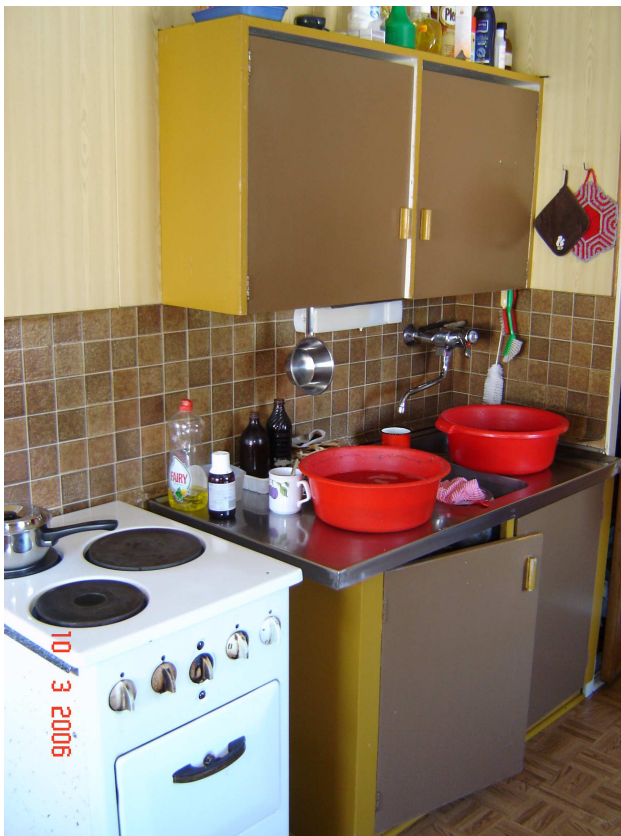
Keittiö on alkuperäisessä kunnossaan. Minkäänlaisia huoltotoimenpiteitä ei tilassa ole tehty. Jääkaappi on uusittu, muuten kalusteet ovat alkuperäisiä. Lukuun ottamatta kalusteiden ikääntymistä, tilassa ei ole havaittavissa normaalista käytöstä tai kulumisesta poikkeavia havaintoja.

Kuva 7. Keittiö on alkuperäinen

Nykyiset keittiölle asetetut odotukset ja vaatimukset poikkeavat suuresti rakennusajankohdalle ominaisista ratkaisuista. Keittiön osalle on teetettävä uusittu tilasuunnitelma.

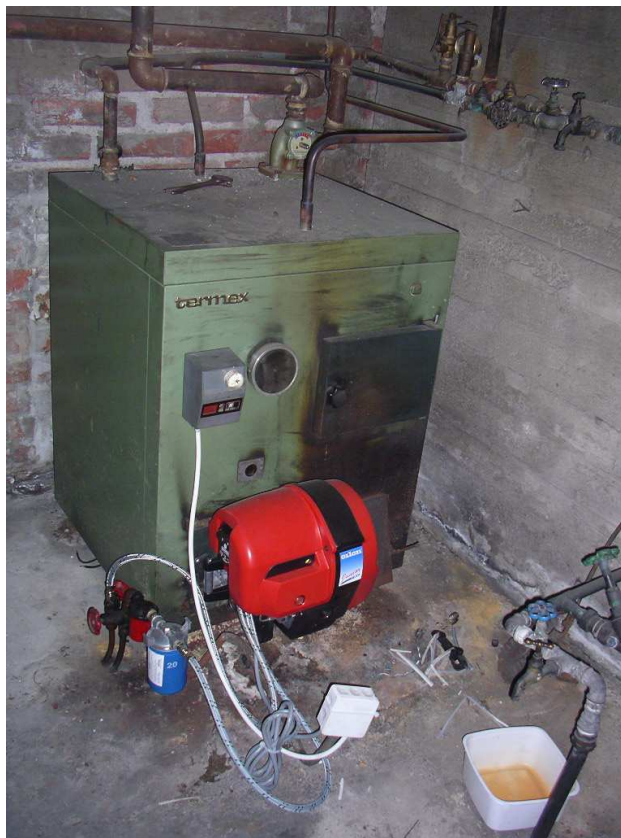
Lämmitysjärjestelmä on tällaisenaan elinkaarensa päässä. Tulee pohtia järjestelmän uusimista tai sen muuttamista toiseen.

Kuva 8. Öljypoltinkattila

Lämmitysjärjestelmän voidaan olettaa olevan tällaisenaan elinkaarensa päässä. Öljykattila on ikääntynyt ja vaatii uusimista. Öljysäiliöt on suositeltavaa uusia ja siirtää maan alta sisätilaan. Patterien ja patteriventtiilien sekä lämmitysputkiston kunto tulee selvittää ja mahdolliset vauriot tulee korjata.

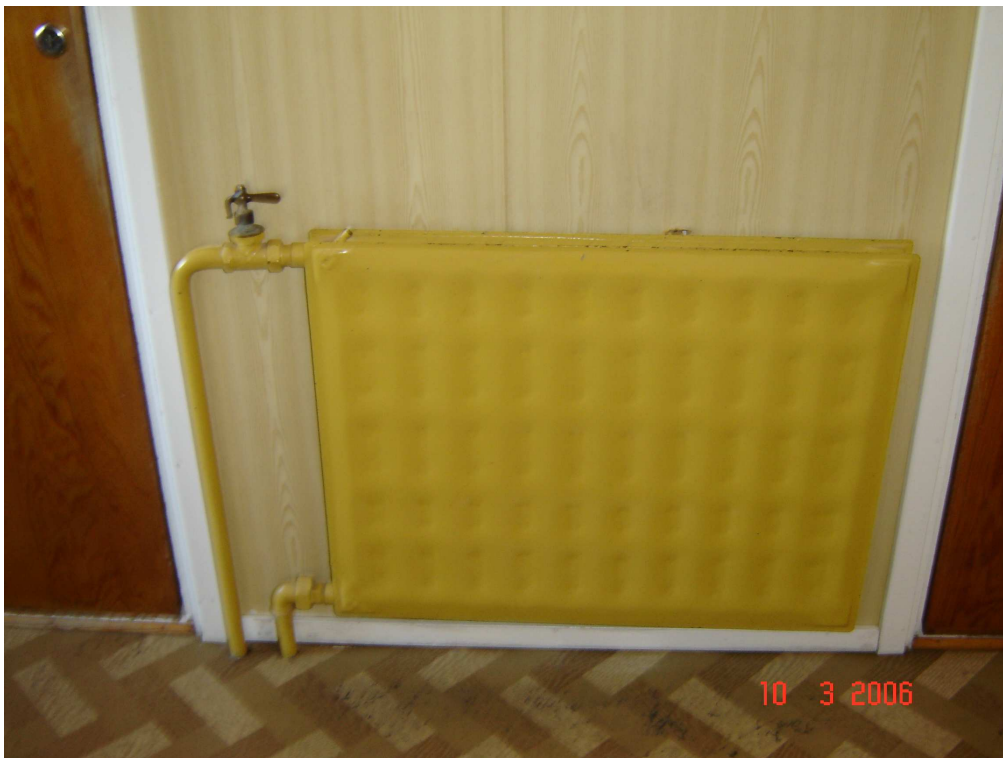
Vanhoihin termostaatteihin liittyy tyypillisesti vika, jossa termostaatti juuttuu paikoilleen, eikä siitä ole enää hyötyä lämmön säädössä.

Kuva 9. Patteri

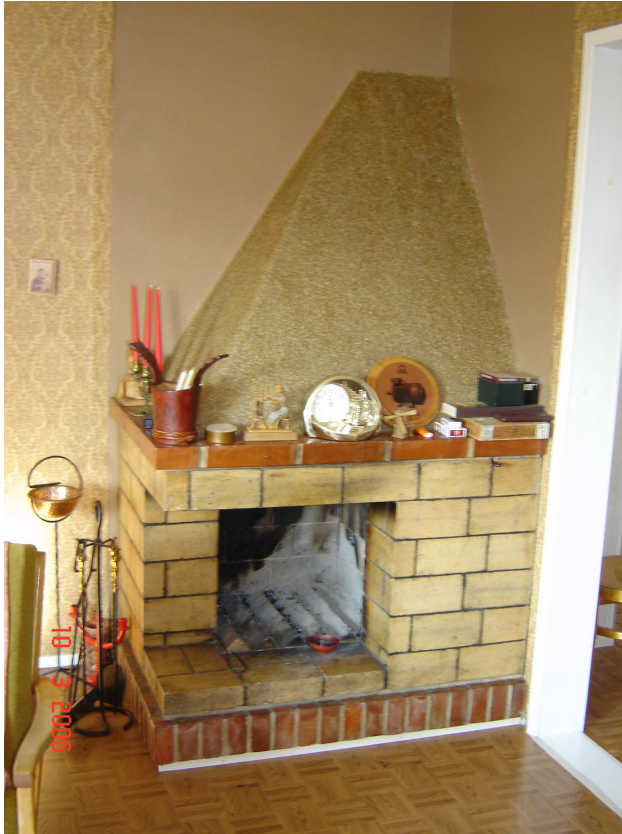
Tulisijassa ei havaittu puutteita. Tulisijan käytölle ei ole rajoituksia. Halutessa tulisija voidaan muuttaa varaavaksi asentamalla tulisijan sisälle takkasydän. (Liite 5) Mahdollista on myös uusia tulisija kokonaisuudessaan, mutta suositeltavaa on säilyttää rakennuksessa rakennusajankohdalle tyypillisiä piirteitä, jos niiden uusimiseen ei ole tarvetta.

Kuva 10. Avotakka
