PORIN VAPAAPALOKUNNAN RAKENNUSTEKNIIKAN
KUNTOARVIO

Rakennustekniikan koulutusohjelma
2015

ALUERAKENTEIDEN JA

RAKENNUSTEKNIIKAN KUNTOARVIO

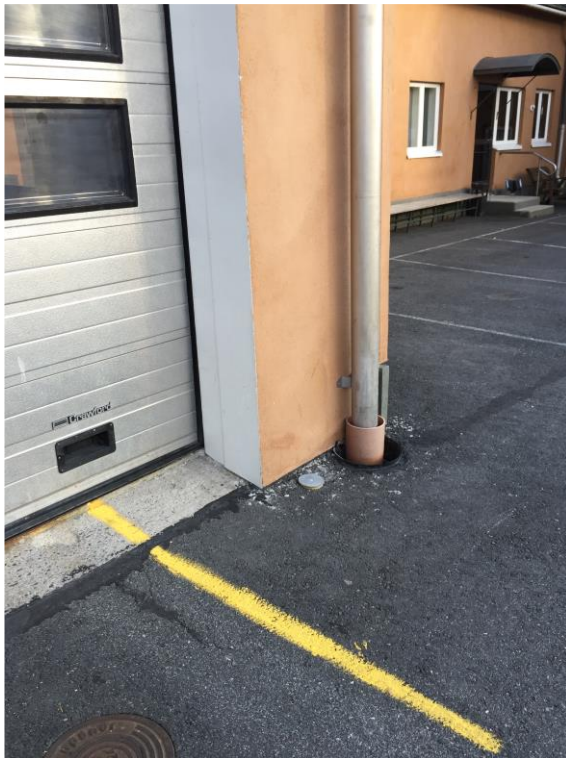
- Sisäpihalla rännivedet on ohjattu suoraan sadevesikaivoihin
- Kadun puoleiset rännivedet on ohjattu maahan ja siitä eteenpäin kadun sadevesikaivoon

Kuva 1. Sisäpihan syöksytorvi.

- Ei toimenpide-ehdotuksia

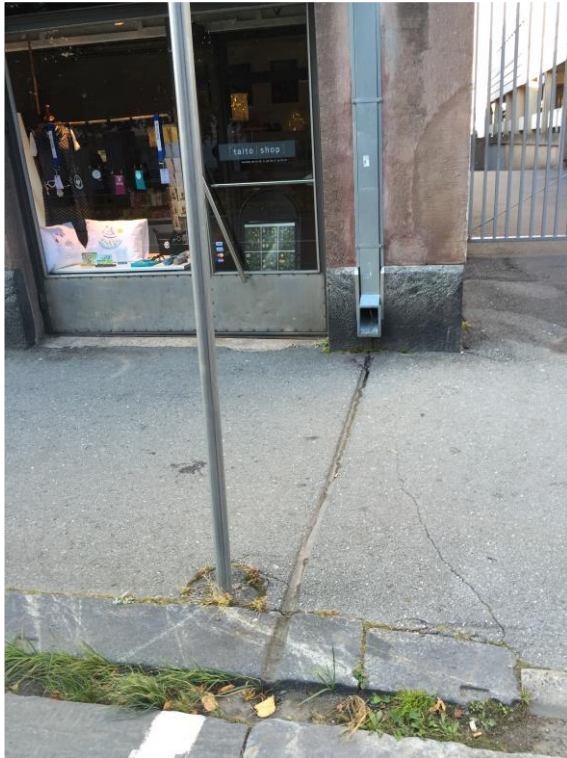
Kuva 2. Kadun puoleinen syöksytorvi.

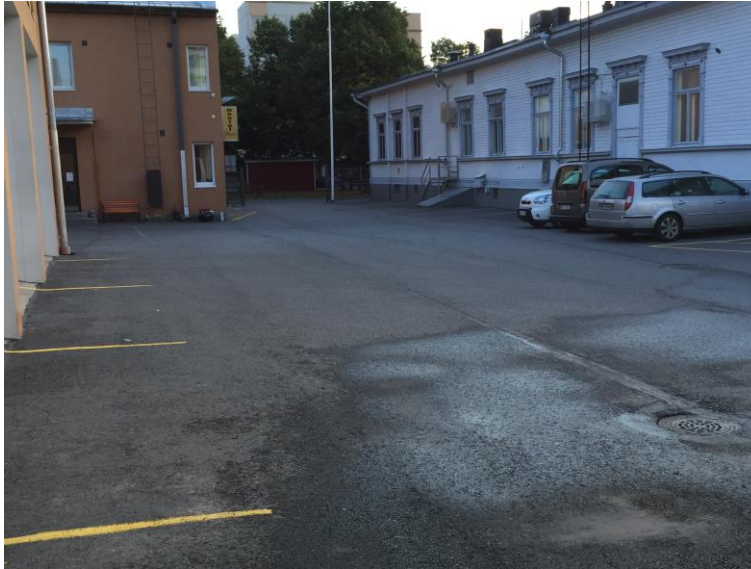
- Pihan asfalttipäällysteet ovat hyvässä kunnossa ja kallistus pintavesille on asianmukainen, eli poispäin rakennuksesta
- Sisäpihalla on kolme sadevesikaivoa ja kadun puolella sadevedet laskevat ka-tua pitkin sadevesikaivoon

Kuva 3. Sisäpihan päällysteet.

- Ei toimenpide-ehdotuksia

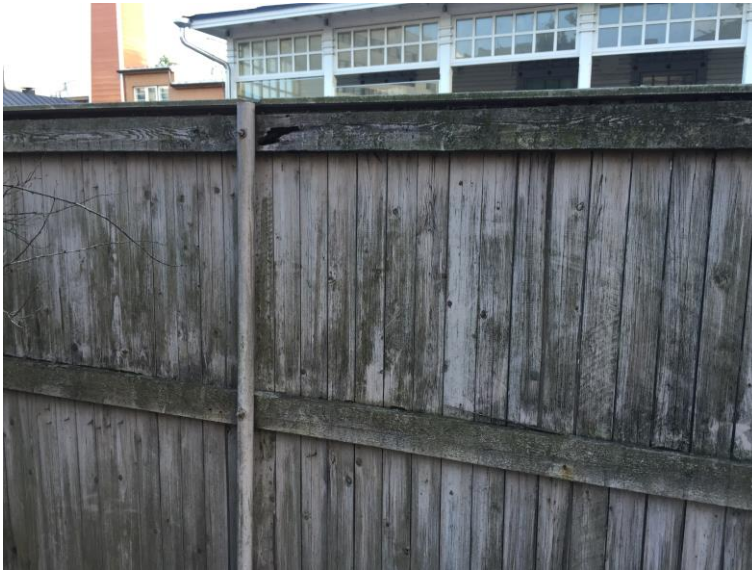
- Teräsrunkoinen puuaita on laho ja vino. Teräsosat ovat osittain ruosteessa

Kuva 4. Teräsrunkoisen puuaidan lahonnut takapuoli.

- Aidan uusiminen

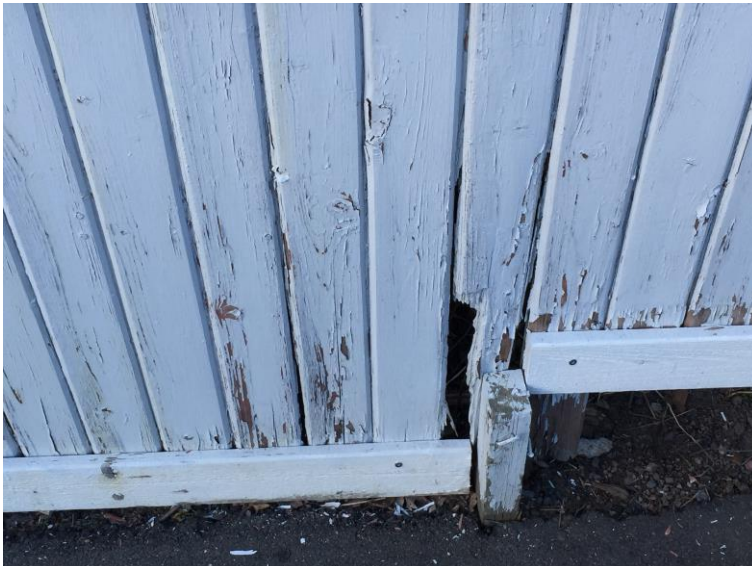
Kuva 5. Teräsrunkoisen puuaidan lahonnut verhouslauta.

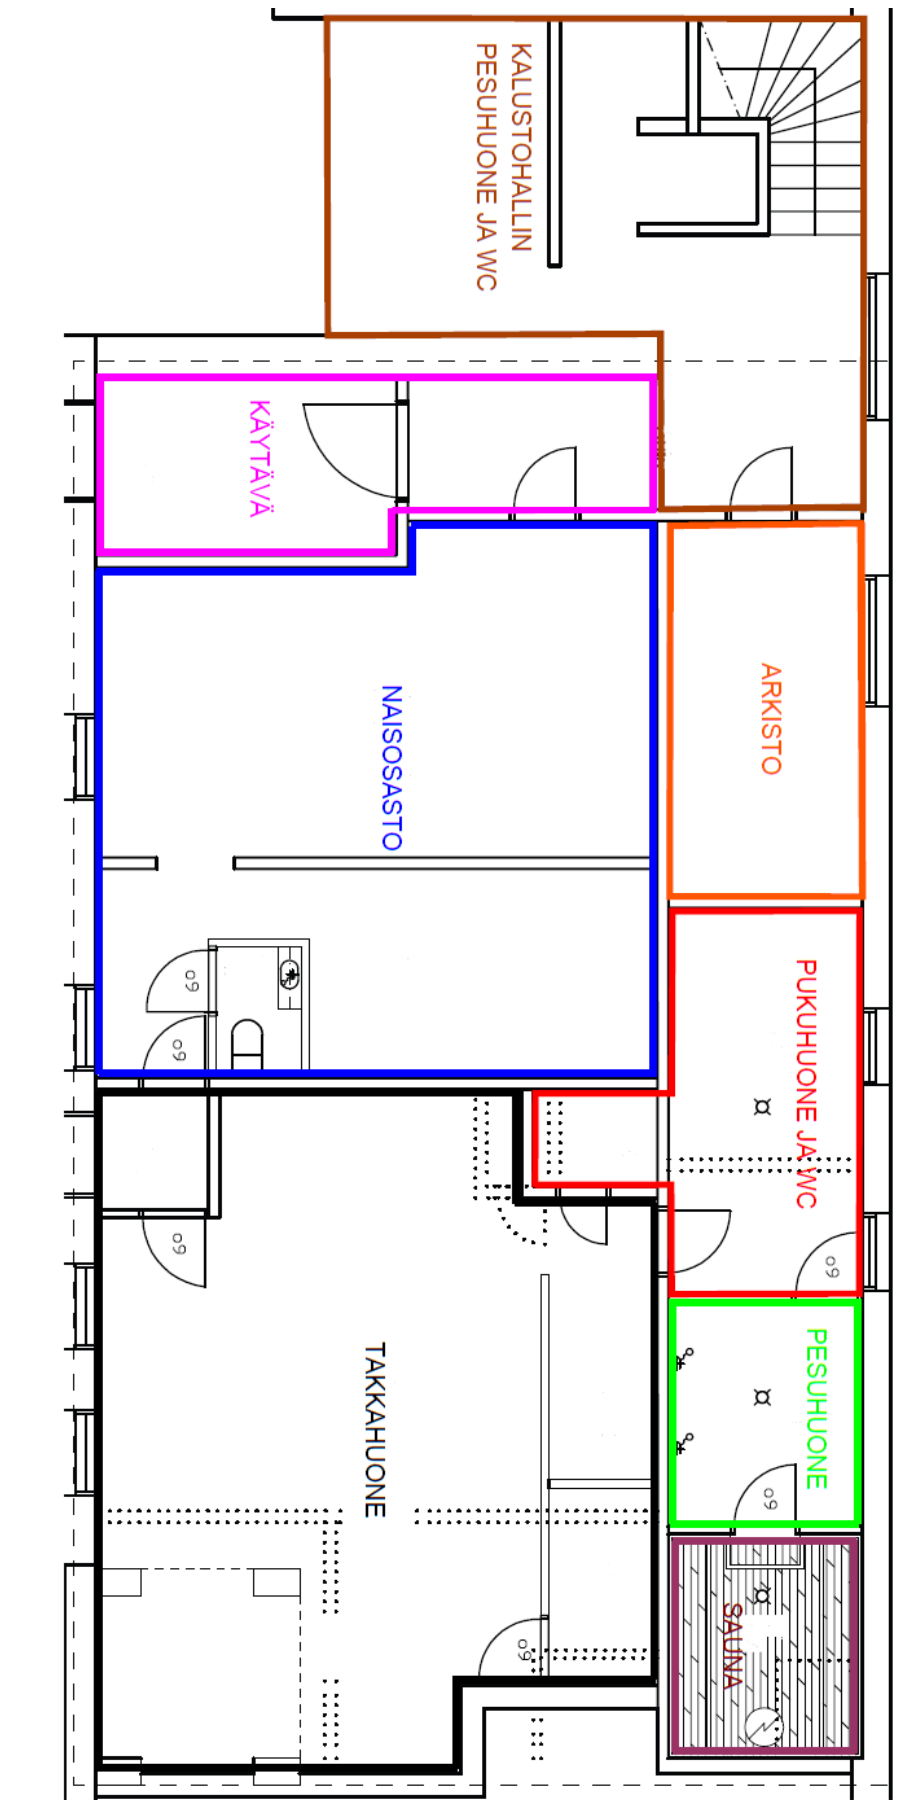
Kuva 6. Alapohjarakenteiden sijainti

- Arkiston alapohjarakenne ei ole tiedossa
- Naisosaston alapohjan painunut, jonka johdosta pintarakenne on haljennut

- Käytävän alapohjan saneeraus
- Naisosaston alapohjan lisätutkimukset

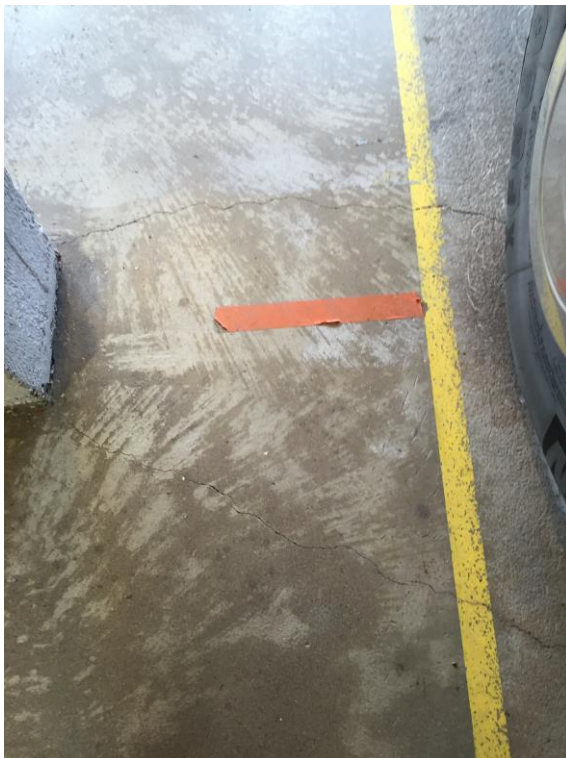
- Lattialaatta on halkeillut pilarien vierestä, todennäköisesti maatayttö on painunut ja laatta jäänyt kantamaan pilarien anturoista

Kuva 7. Lattialaatan halkeamia.

- Ei toimenpide-ehdotuksia

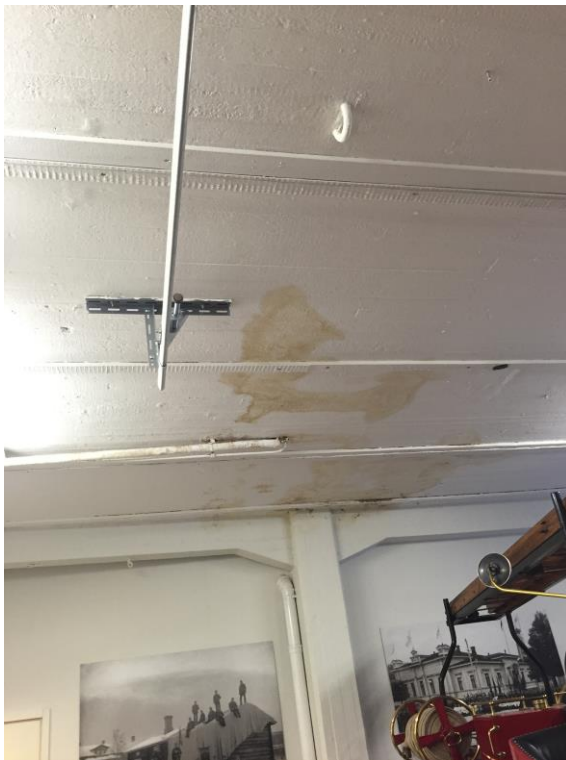
- VPK:n liiketilan ja taitokeskuksen välipohjassa kosteuden aiheuttamia pintamateriaalin muutoksia, johtunee viemäriputken vuodosta
- Toisen kerroksen yläpuolisessa välipohjassa on kosteusvaurioita

Kuva 8. VPK:n liiketilan yläpuolisessa välipohjassa oleva kosteusvaurio.

- Välipohjien lisätutkimukset
- Liiketilojen kosteuden aiheuttamien pintojen korjaus

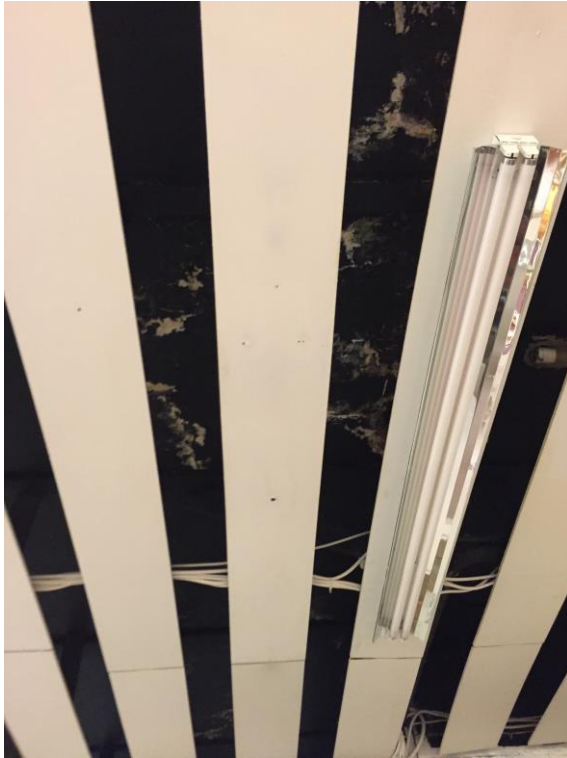
Kuva 9. Taitokeskuksen yläpuolisessa välipohjassa oleva kosteusvaurio.

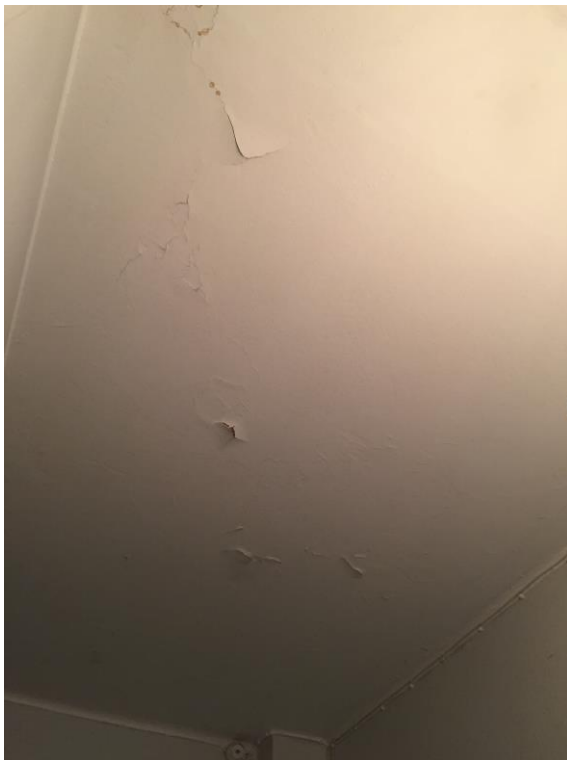
Kuva 10. Toisen kerroksen yläpuolisen välipohjan kosteusvaurio.

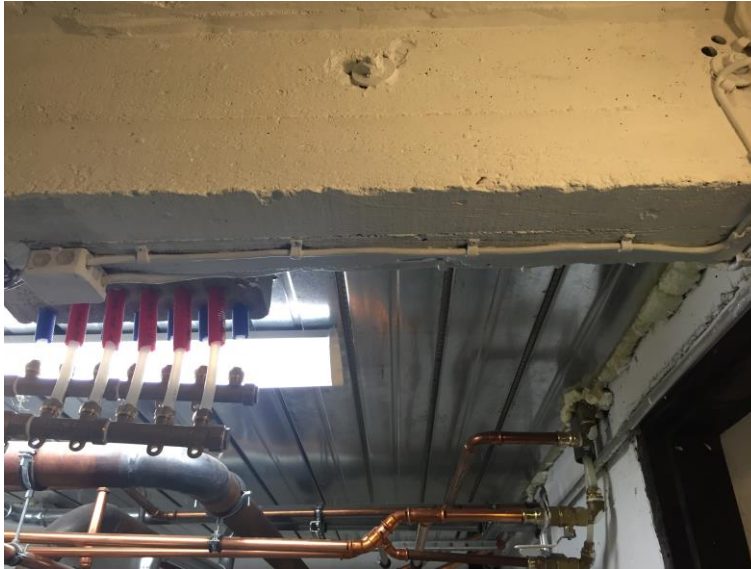
Kuva 11. Kellarin ja ensimmäisen kerroksen välinen holvirakenne. Kuvassa näkyy vanhan holvin palkki ja uuden holvin liittolaatta.

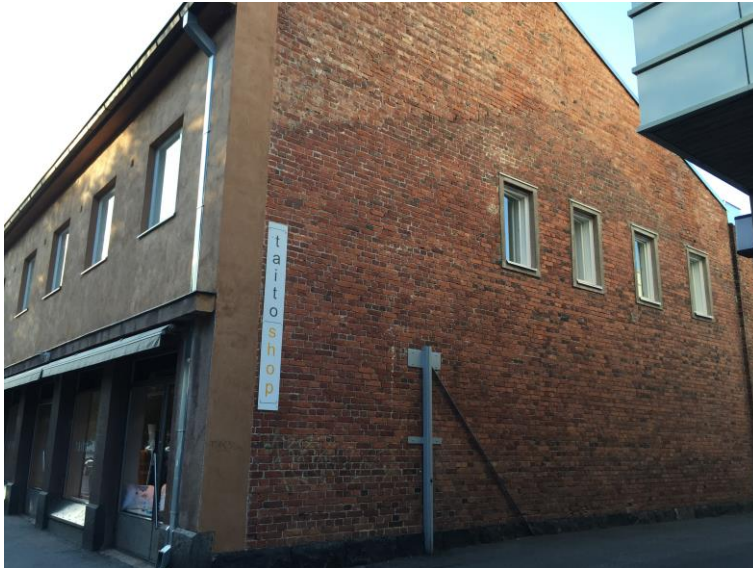
- Rappaamattomassa päädyssä näkyy selvästi vuonna 1937 tehty korotus
- Julkisivut ovat hyvässä kunnossa

Kuva 12. Rappaamaton pääty, vuoden 1937 korotus näkyy vaaleampana tiilenä.

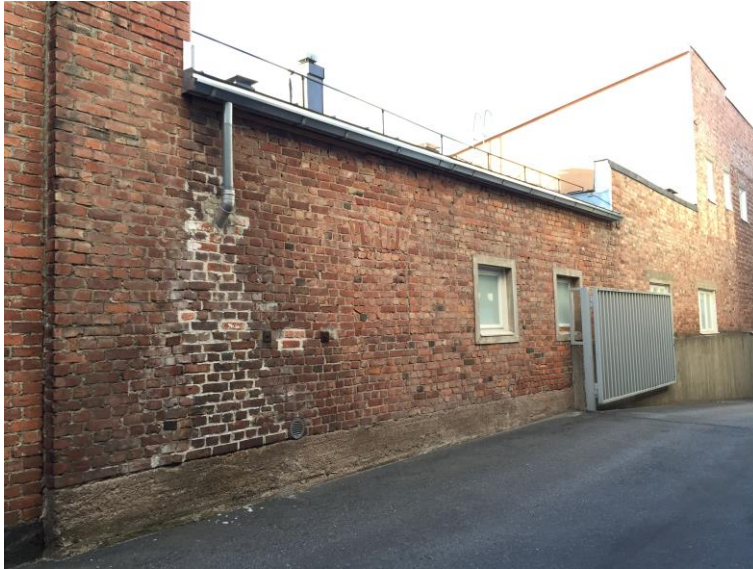
- Syöksytorvi on viety seinän sisään. Laasti on eriväristä syöksytorven kohdasta

Kuva 13. Tiilimuurauksessa erivärinen laasti.

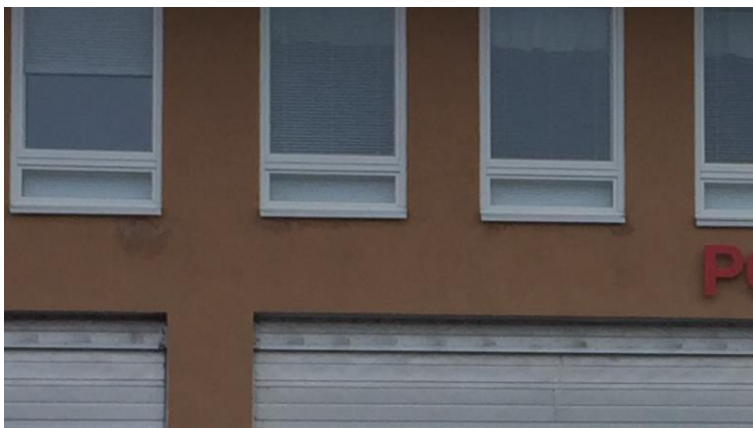
- Muutamien yläkerran ikkunoiden alapuolella on rappauksessa tummempaa aluetta. Se saattaa olla kosteuden aiheuttamaa

Kuva 14. Tummat kosteusjäljet.

- Tummempien alueiden lisätutkimukset

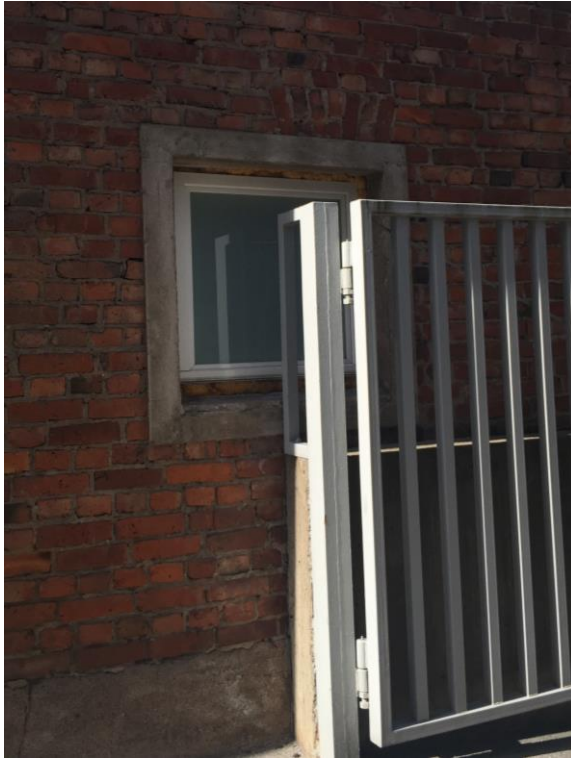
- Läntisellä seinustalla on yksi ikkuna jossa ei ole vesipeltejä

Kuva 15. Ikkuna josta puuttuu vesipellit.

- Vesipeltien asennus ikkunalle josta ne puuttuvat

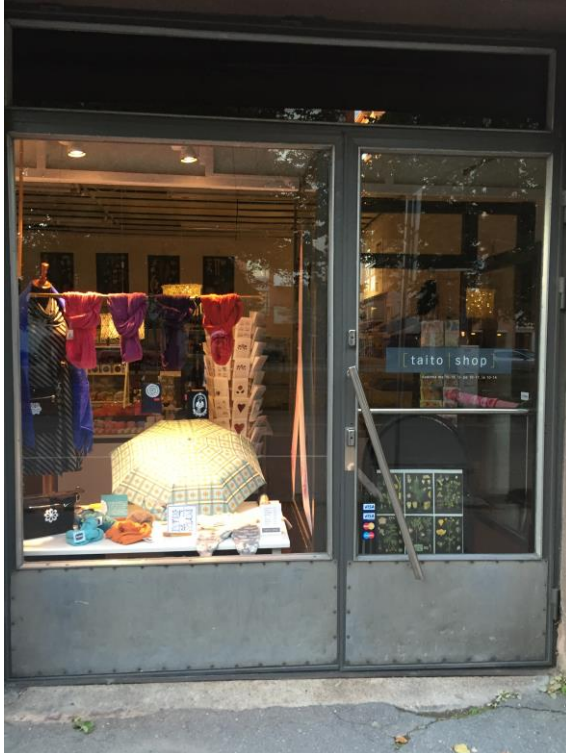
Kuva 16. Liiketilän näyteikkuna ja kulkuovi.

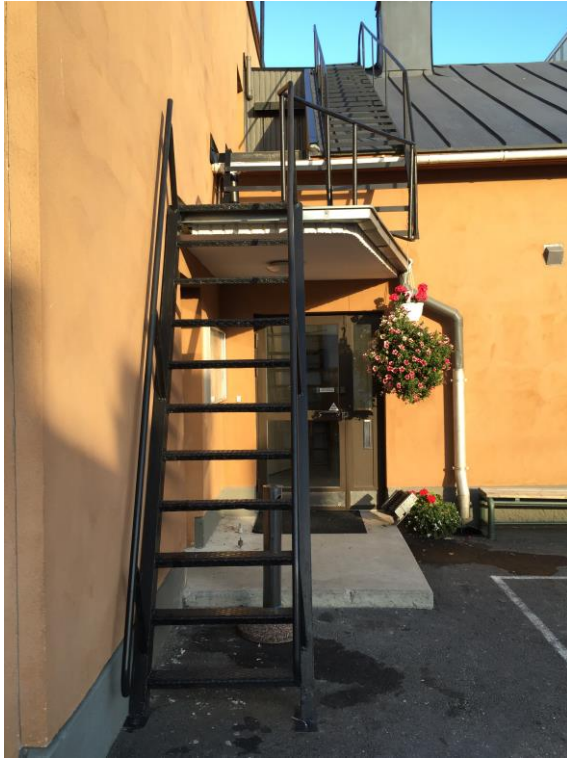
Kuva 18. Sosiaali- ja saunatilojen puoleiset häätäpoistumisportaat.

- Katolle menevä kulku olisi syytä estää

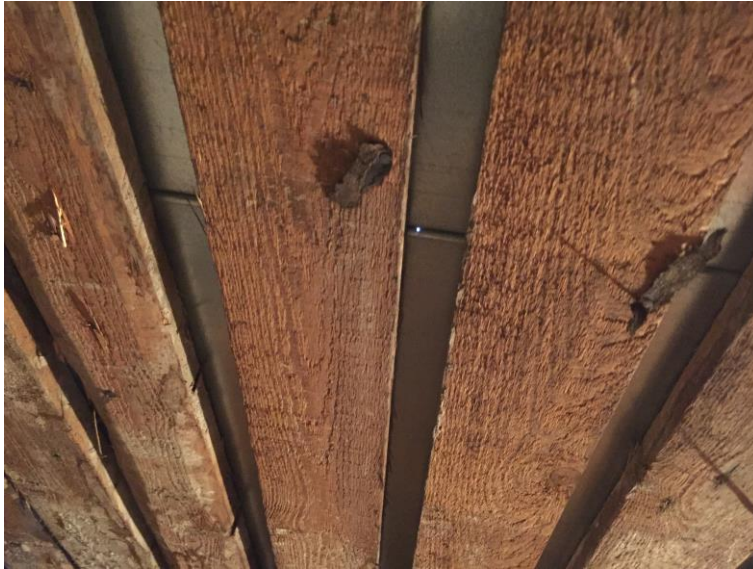
Kuva 19. Reikä katteen saumassa.

- Katteen tiiveyden tarkastaminen
- Ullakkotilan mikrobiutkimus

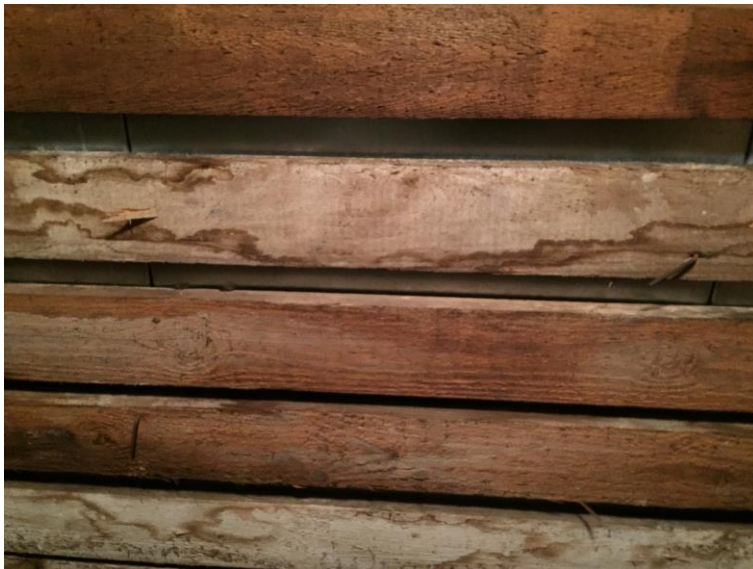
Kuva 20. Ruodelaudoituksen värimuutokset.

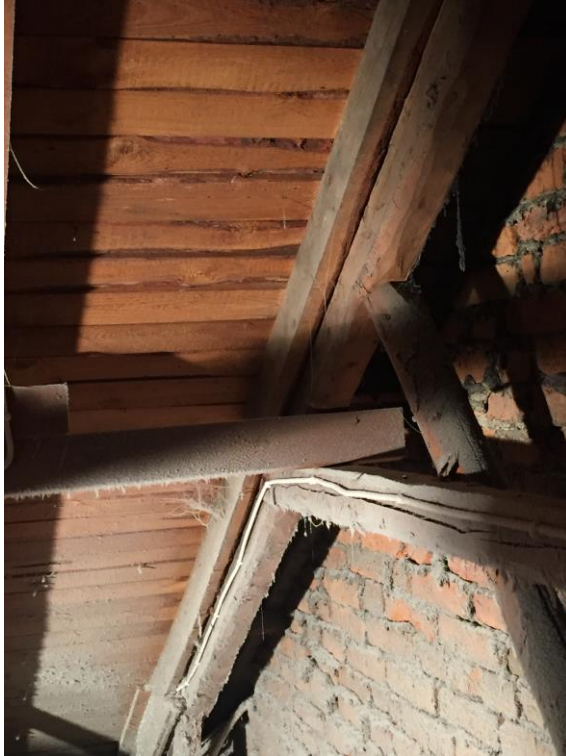
Kuva 21. Vahvistettu yläpaarre.

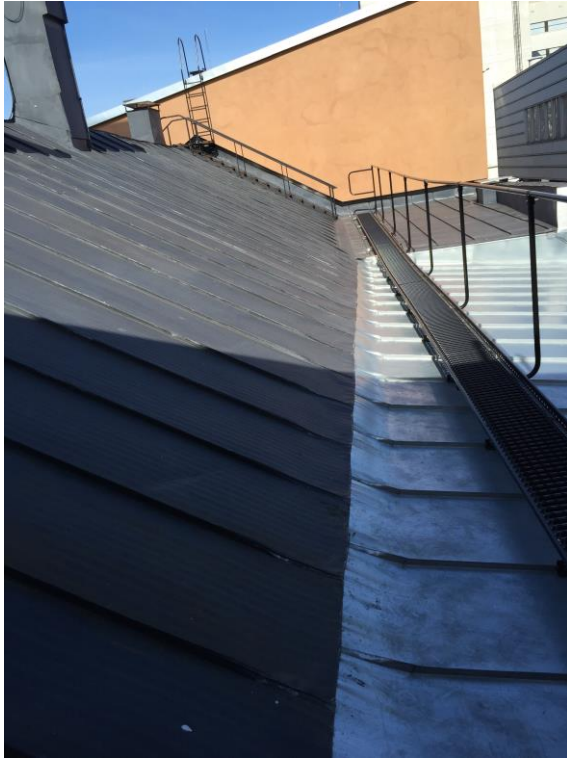
Kuva 22. Lappeen taite.

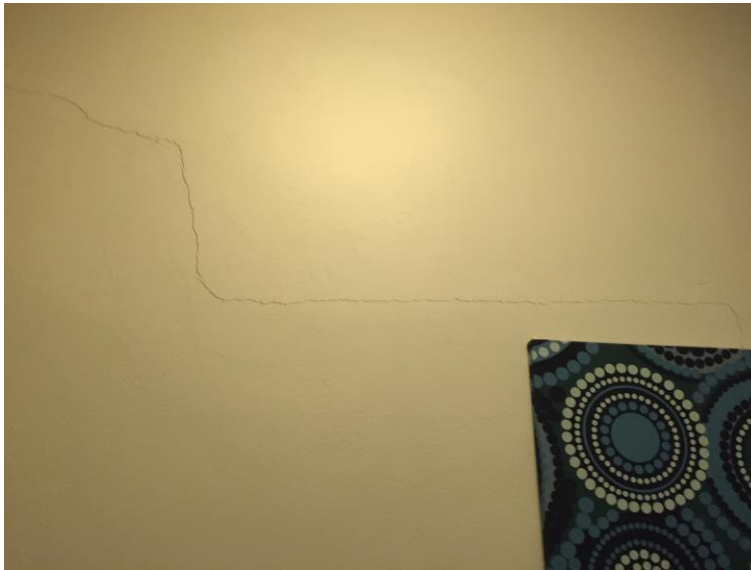
- Tiiliseinissä näkyy halkeamia

Kuva 23. Tiiliseinän halkeama.

- Ei toimenpide-ehdotuksia

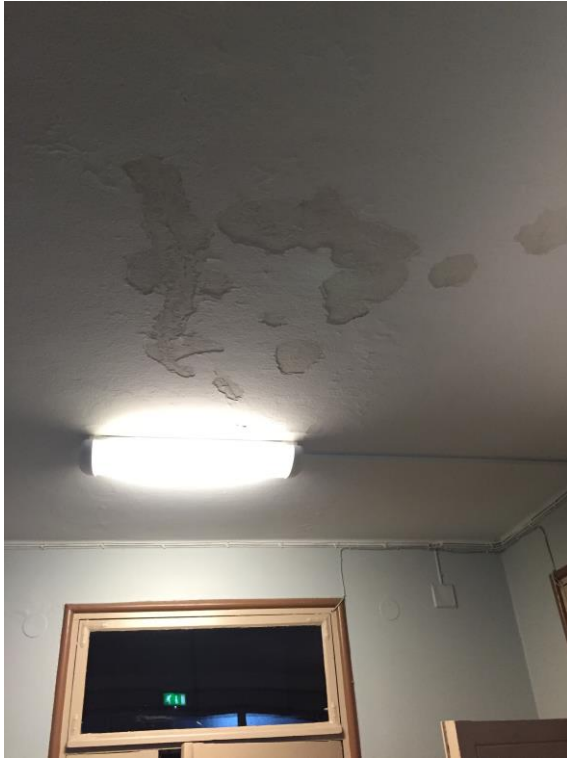
Kuva 24. Katon irronnutta maalia.

- Välipohjien kuntotutkimukset
- Pesuhuoneiden kuntotutkimukset

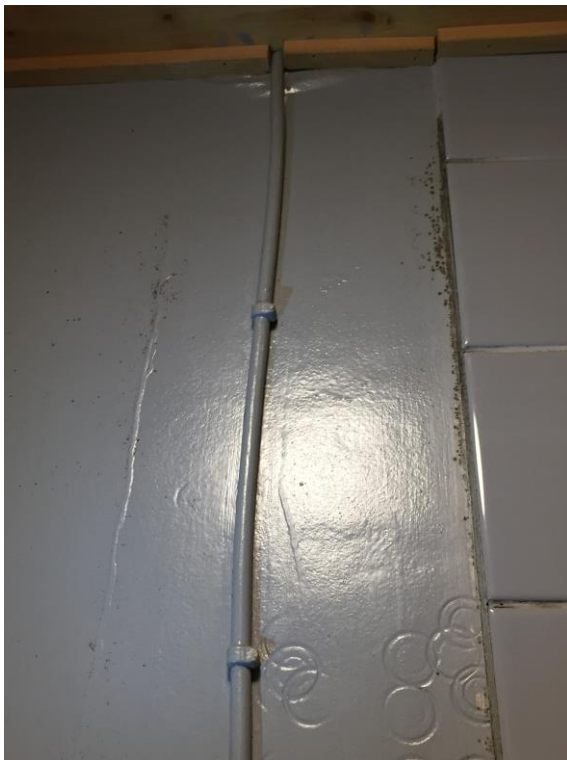
Kuva 25. Pesuhuoneen homepilkkua.

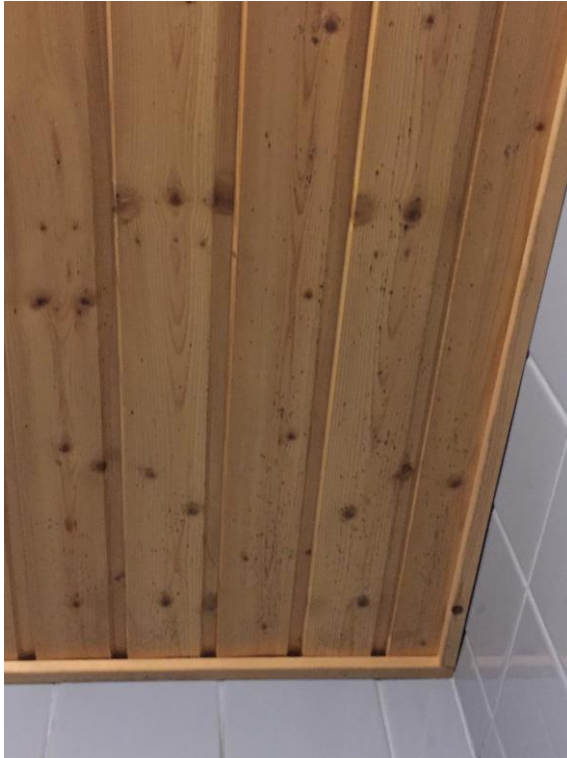
Kuva 26. Pesuhuoneen homepilkkua.

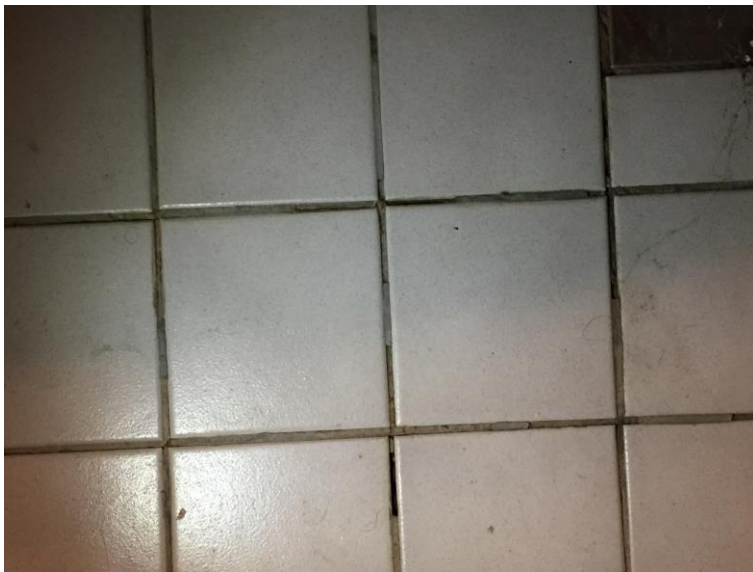
Kuva 27. Pesuhuoneen irronnut saumaus.

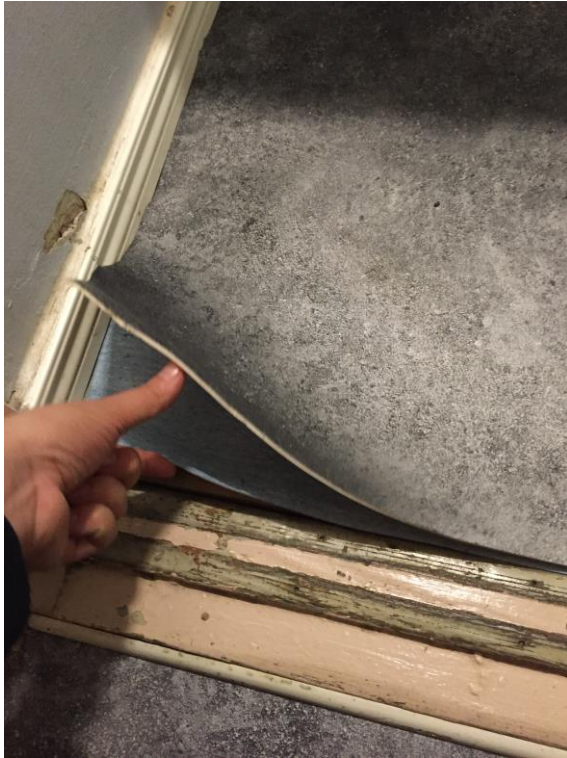
Kuva 28. Vessan irronnut kaksinkertainen lattiamatto.

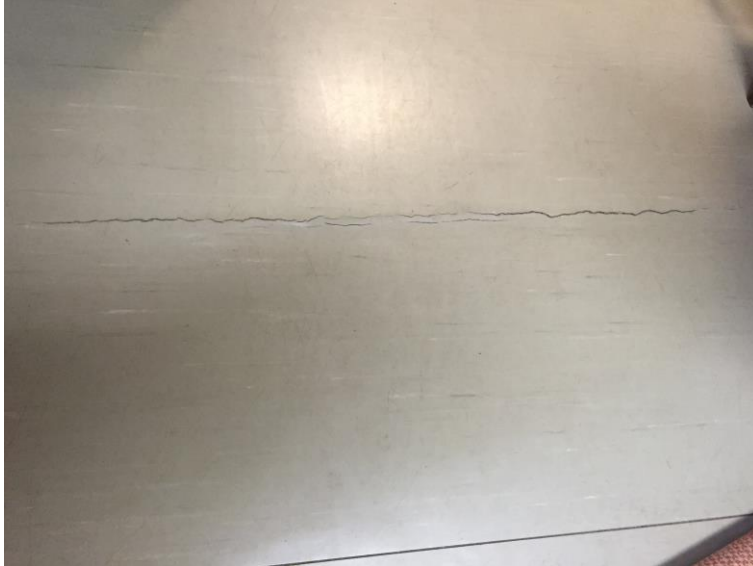
Kuva 29. Naisosaston muovimaton halkeama.

- Naisosaston alapohjan lisätutkimukset ja lattiapinnan korjaus

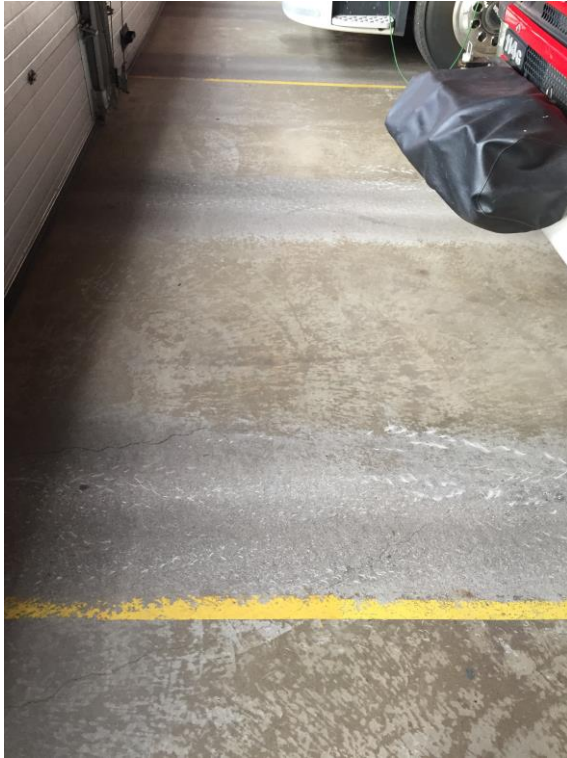
Kuva 30. Kalustohallin kulunut lattiapinta.

- Kalustohallin lattian pinnoittaminen ja seinien huoltomaalaus
