# KONDITIONSGRANSKNING

Vörå kommun

På uppdrag av Vörå kommun gjordes en konditionsgranskning av Koskeby lågstadieskola. Detta objekt var en av de byggnader i kommunen som stod i tur att granskas. Granskningen skall ge kommunen uppgifter om byggnadens skick och förslag om åtgärder.

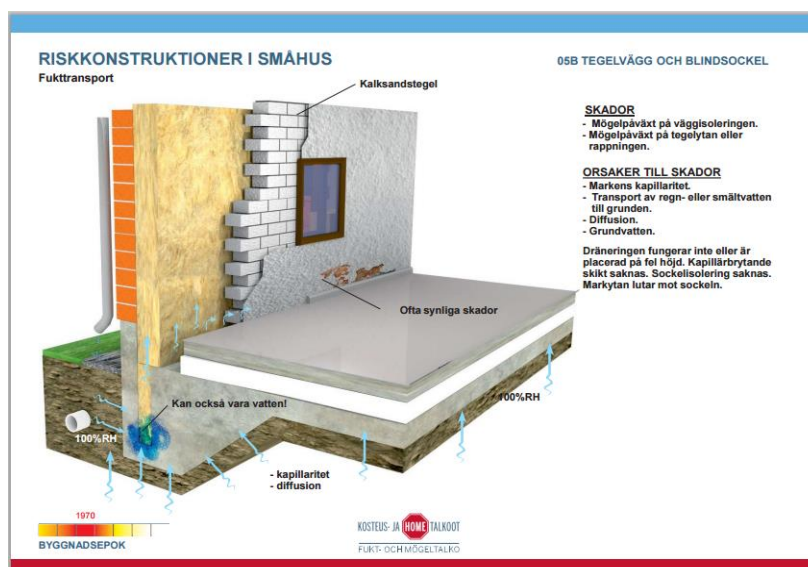
Typiska kännetecken för en blindsockel är att sockelns övre del är högre än dörrens tröskel. Inre golvet är ungefär i markhöjd. Se figur 1. Orsaken till att denna typ av konstruktion ofta leder till fuktskador är att sockelns nedre del kan ligga i höjd med grundvattnet om det inte finns fungerande dränering. En annan sak är att sockeln kapillärt suger åt sig fukt från omkring varande mark. Med tiden leder detta till att fukten stiger upp högre i konstruktionen på grund av diffusion.

**Figur 1.** Typisk blindsockelkonstruktion. /5/

Enligt dagens normer så hindrar man fuktvandringen genom att ha ett kapillärbrytande krosslager närmast sockeln. Detta gör att regnvattnet leds till dräneringen, vars uppgift är att hålla grundvattennivån på en lägre nivå än grunden. Dessutom har man numera en skyddsfilm på själva sockeln. /5/
